## GROBOWIEC RODZIN BREURERÓW, TRENKLÓW WEIGLÓW

PROGRAM PRAC KONSERWATORSKICH

CMENTARZ ŁYCZAKOWSKI WE LWOWIE  
2021

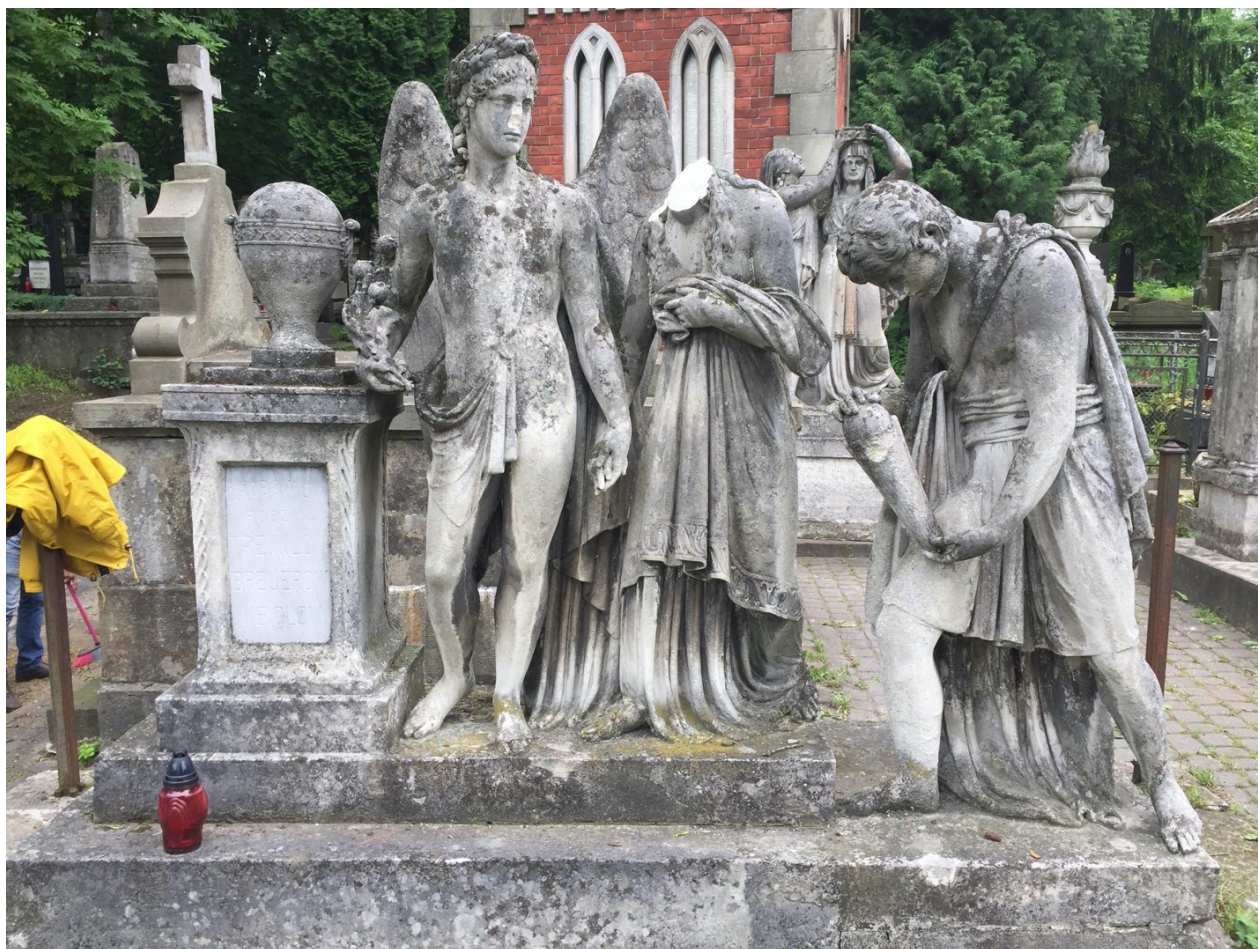
Główną przyczyną zniszczeń było powalone w wyniku burzy drzewo. Na skutek uderzenia, głowa figury przedstawiająca kobietę odłamała się ulegając dodatkowo drobnym uszkodzeniom przy upadku. Postać boga snu utraciła duży fragment nosa. W wyniku prac interwencyjnych wykonano naprawę uszkodzonych fragmentów, wklejono odspojone elementy przy użyciu żywicy poliestrowej oraz włókna szklanego. Jednak na zły stan zachowania obiektu wpływ miały również skutki długotrwałego oddziaływania atmosferycznych czynników niszczących w wyniku których obiekt uległ znacznej degradacji. Stwierdzić należy, że ze względu na trudne warunki ekspozycyjne oraz agresywny charakter środowiska, proces degradacji postępował znacząco co w efekcie wymusza prócz działań interwencyjnych, podjęcie w przyszłości docelowych prac konserwatorskich. Najpoważniejsze zniszczenia obiektu to te powstałe w strukturze wapiennego materiału kamiennego wynikające z uszkodzeń mechanicznych, przede wszystkim pęknięcia oraz trwałe, uzupełnione wtórnie ubytki. Niemal na wszystkich elementach kamiennych widoczne są efekty niszczycielskiego procesu wietrzenia. Na skutek zmian temperatur oraz rekrystalizacji soli rozpuszczalnych w wodzie nastąpiły naprężenia w warstwach wierzchnich materiału, w wyniku czego powstały mikro-spękania, które z czasem powiększając swoją objętość doprowadziły do stopniowej dezintegracji kamienia. W partiach zaawansowanej dezintegracji strukturalnej, kamień charakteryzuje się chropowatą i mocno wypłukaną powierzchnią. Efekty degradacji wynikające z długotrwałego zasolenia przede wszystkim dotyczą dolnych partii cokołów i podstawy, do których woda wraz z rozpuszczalnymi w niej solami przedostawała się w wyniku podsiąkania kapilarnego. Na powierzchni kamienia lokalnie wytworzyła się warstwa zabrudzeń mocno scalonymi z podłożem w postaci szarej i czarnej patyny. Nawarstwienia te cechuje inny skład chemiczny oraz odmienne właściwości fizyczne powstały głównie na skutek zanieczyszczenia powietrza. Ponadto obecność takich nawarstwień wpływa na odbiór wizualny obiektu obniżając jego estetykę i zatracając naturalny kolor kamienia. Powierzchnia elementów kamiennych pokryta jest czarnymi nawarstwieńiami w stopniu zróżnicowanym. Na elementach kamiennych swoje siedlisko znalazły również kolonie mchów i porostów. Obecność niszczących czynników biologicznych przyspiesza i katalizuje kolejne fazy niszczenia kamienia. Powierzchnia zaatakowana przez mikroflorę ulega przemianom chemicznym a także fizycznym inicjującym ciągłe procesy dezintegracji materii zabytkowej. Mikroflora zasiedla obszary szczególnie podatne na zawilgocenie w tym przypadku powierzchni poziomych podstawy, cokołu oraz rzeźb kumulując się w miejscu w których przez długi okres gromadzi się wilgoć. Degradacji uległy także fugi, pomiędzy poszczególnymi elementami kamiennymi. Spoinowanie w ogromnej większości jest popękane, wykruszone a także w wielu miejscach odspojone. W spękaniach fug gromadzą się ciemne osady, w których dochodzi do nagromadzenia wilgoci, co sprzyja zarówno kolonizacji mikroflory jak i kumulacji soli. Uszkodzenie spoinowania przyspiesza w sposób znaczący degradację elementów kamiennych co w efekcie prowadzi do naruszenia stabilności konstrukcji. Podobnie jak fugi zniszczeniu i degradacji uległy wcześniejsze uzupełnienia ubytków powierzchniowych wykonane w masach mineralnych.

*Fot. 1 Obiekt przed pracami interwencyjnymi, stan po uszkodzeniu przez drzewo*

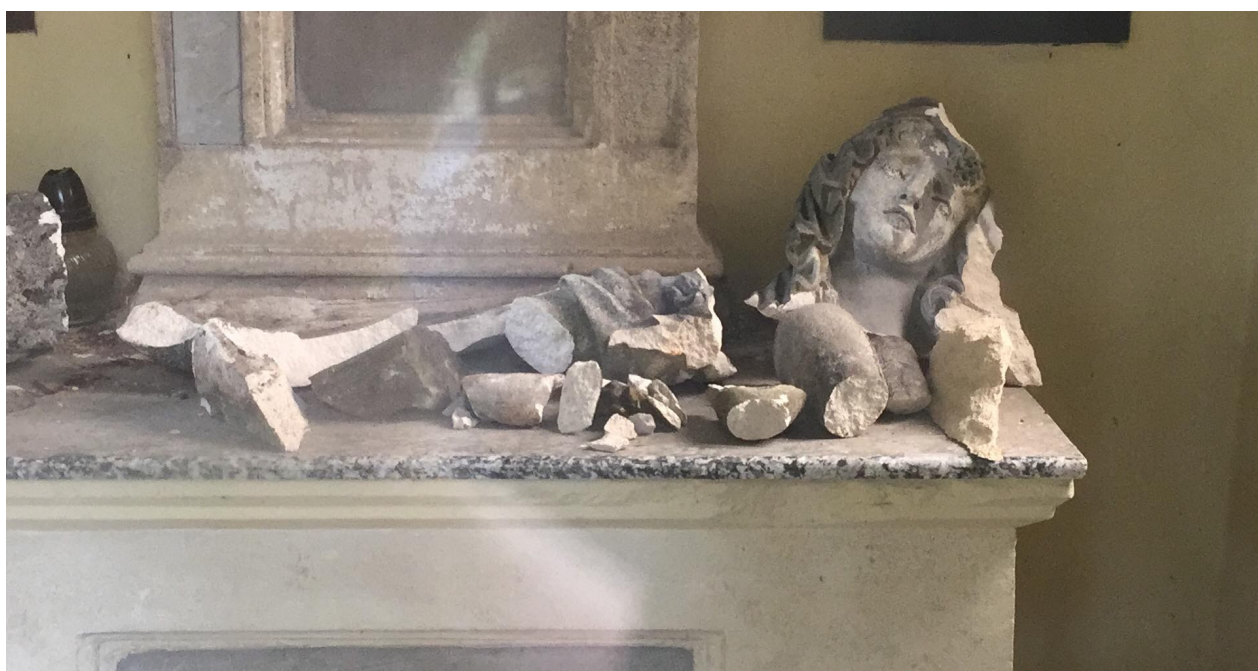
*Fot. 2 Obiekt przed pracami interwencyjnymi, zabezpieczone fragmenty rzeźb*

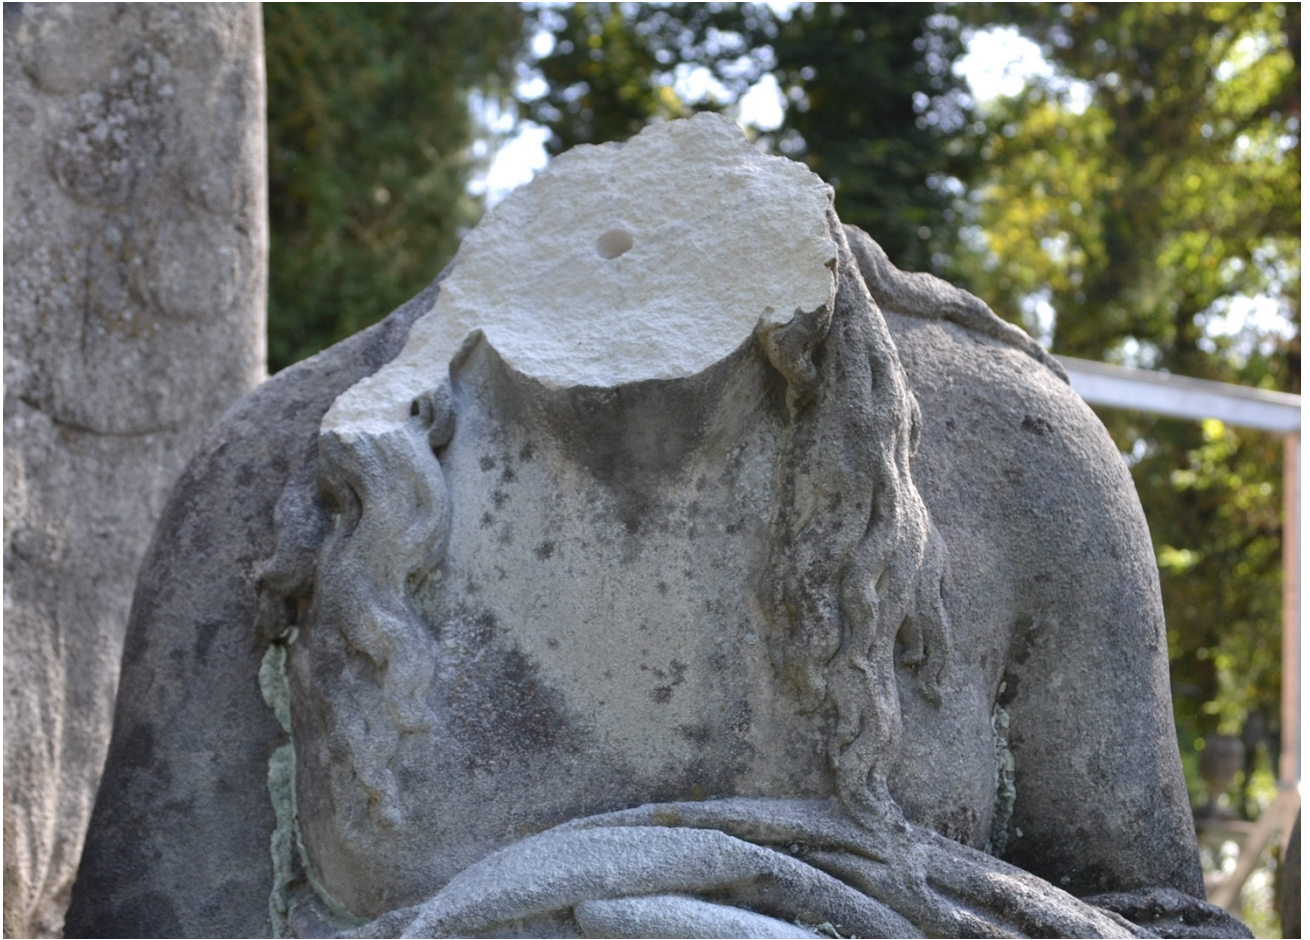
*Fot. 5 Obiekt w trakcie prac interwencyjnych, wykonanie otworu pod konstrukcje z włókna szklanego*

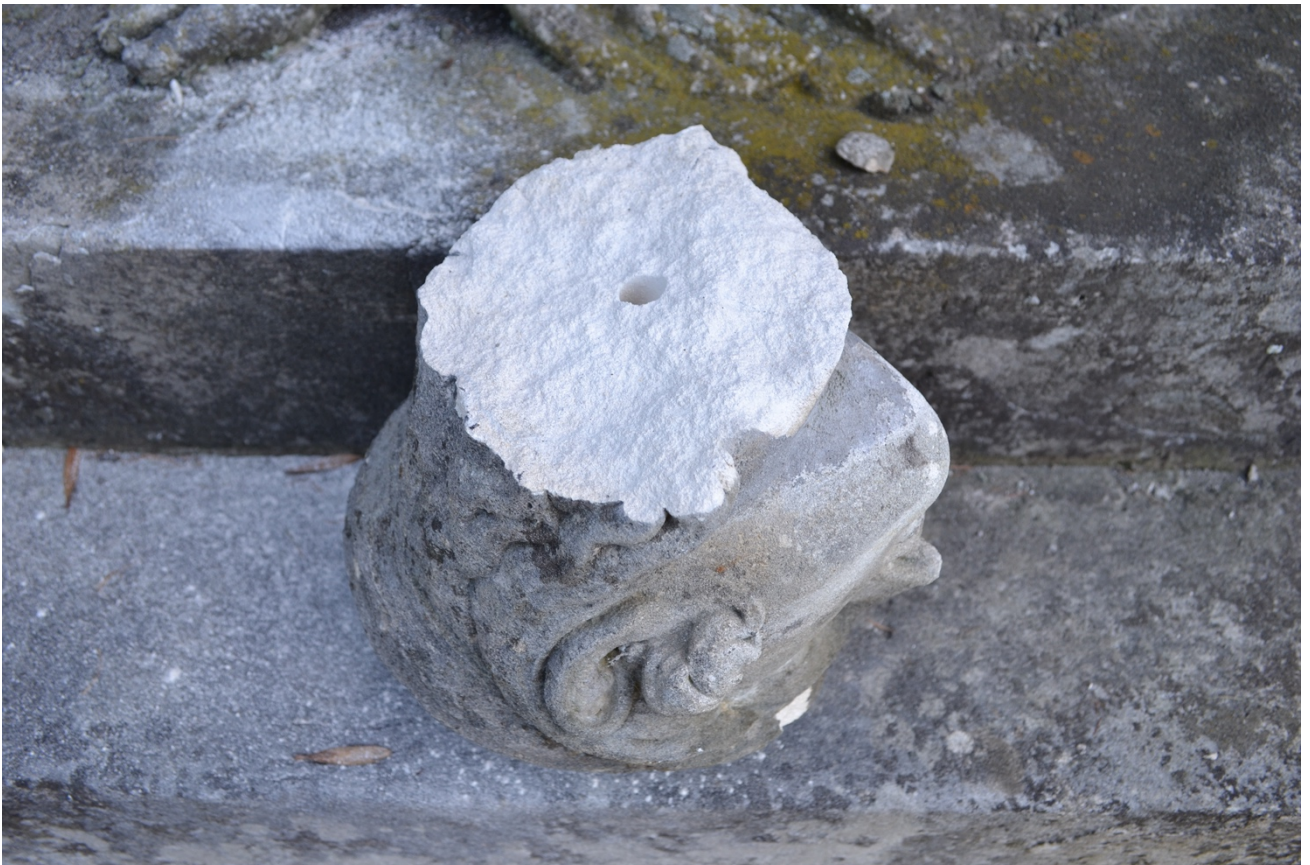
*Fot. 6 Obiekt w trakcie prac interwencyjnych, wykonanie otworu pod konstrukcje z włókna szklanego*

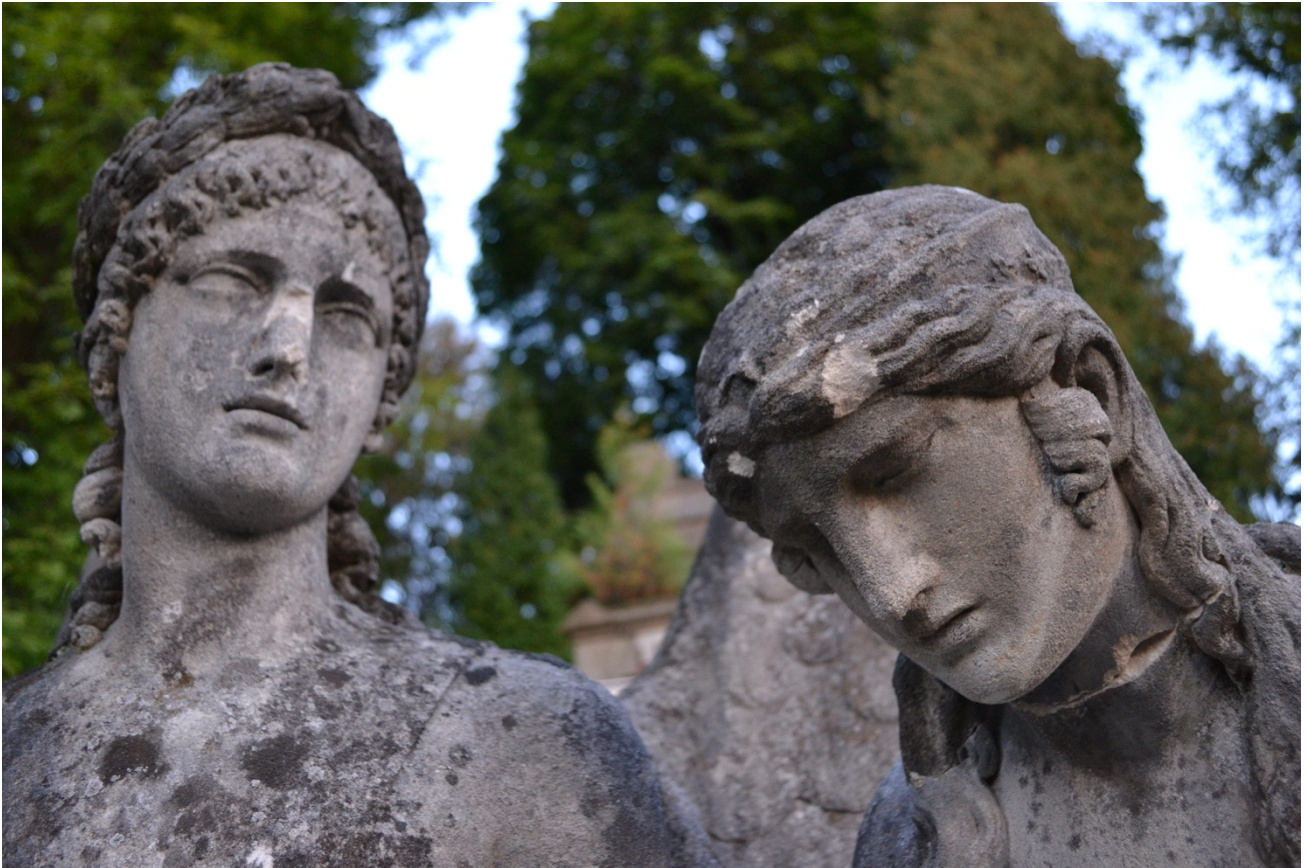
*Fot. 7 Obiekt w trakcie prac interwencyjnych, wklejenie odspojonych fragmentów*

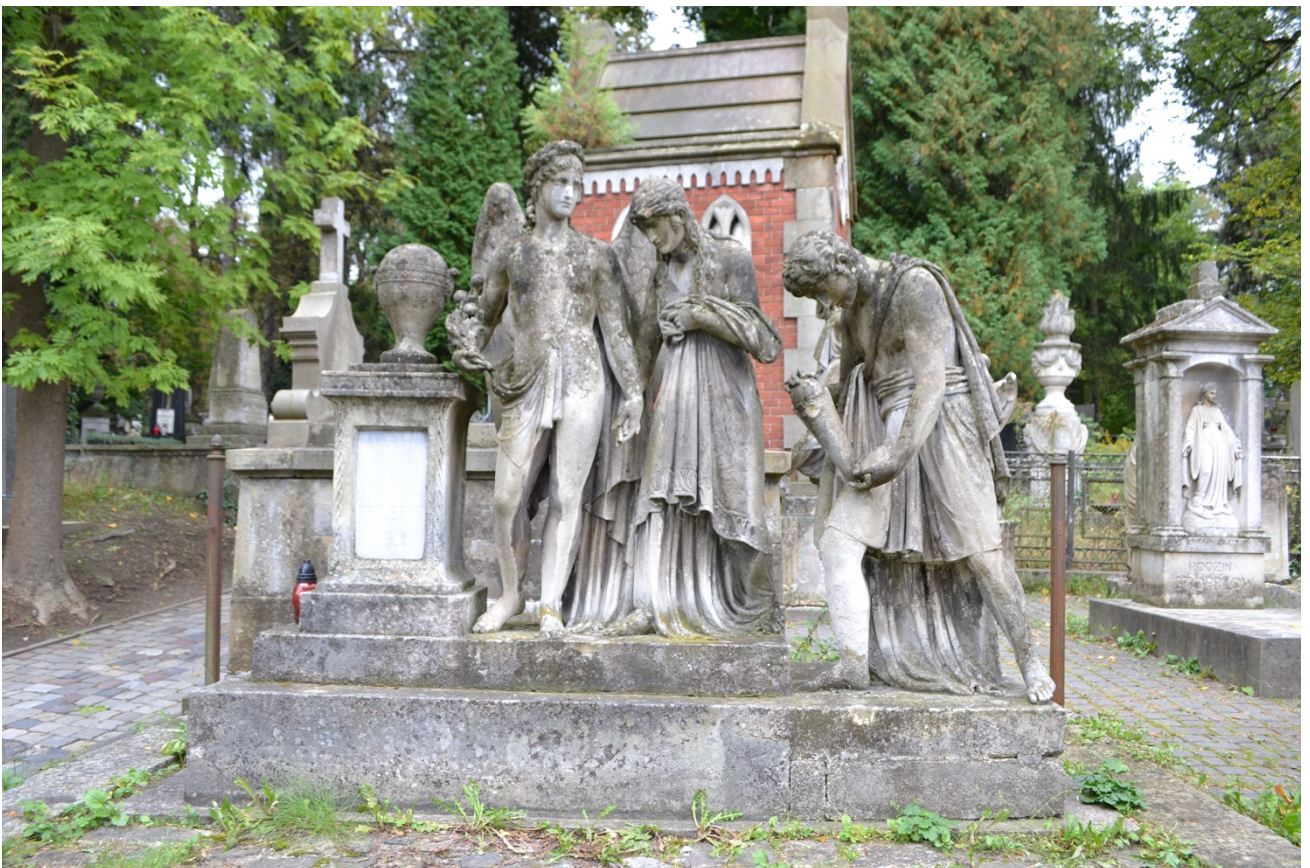
*Fot. 8 Obiekt w trakcie prac interwencyjnych, wklejenie odspojonych fragmentów*

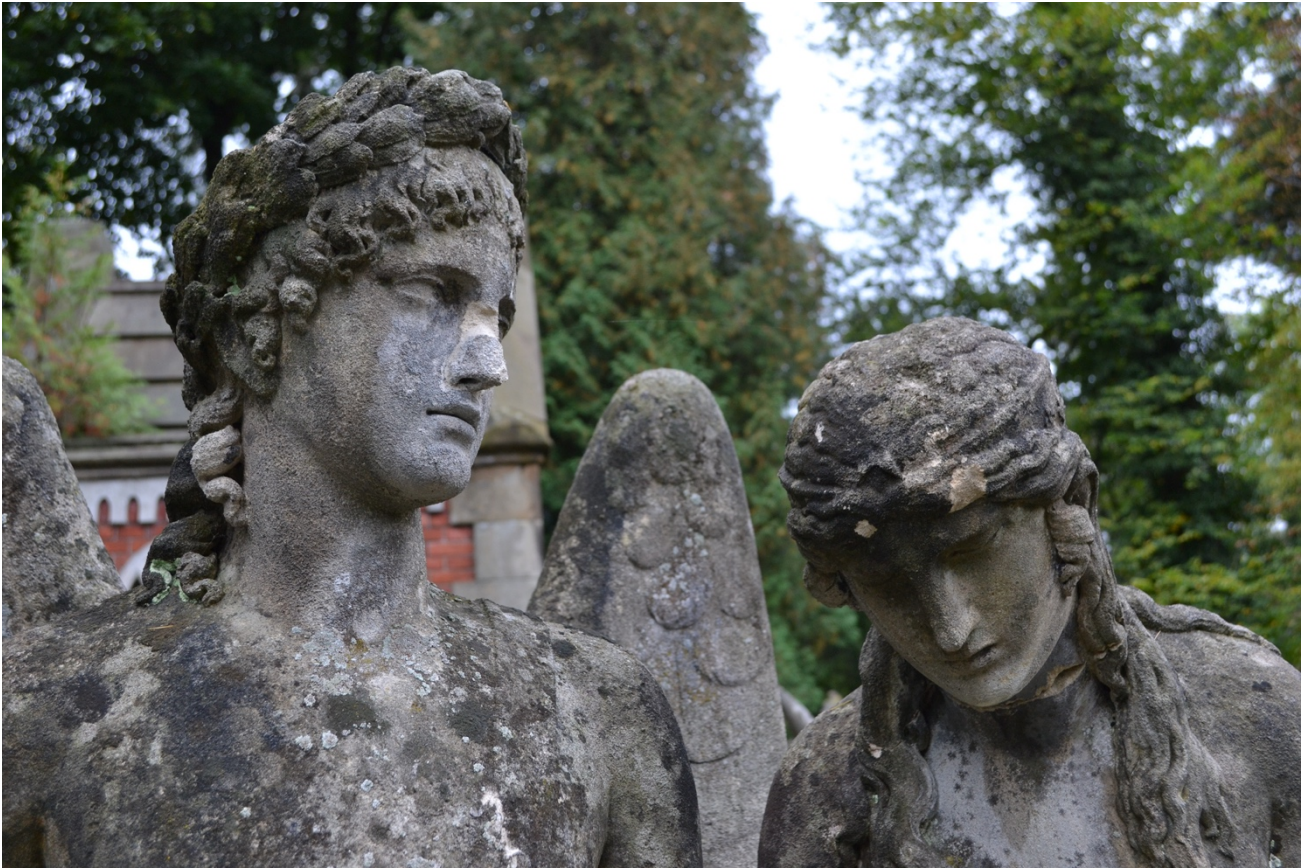
*Fot. 9 Obiekt w trakcie prac interwencyjnych, wykonanie kitów zabezpieczających.*

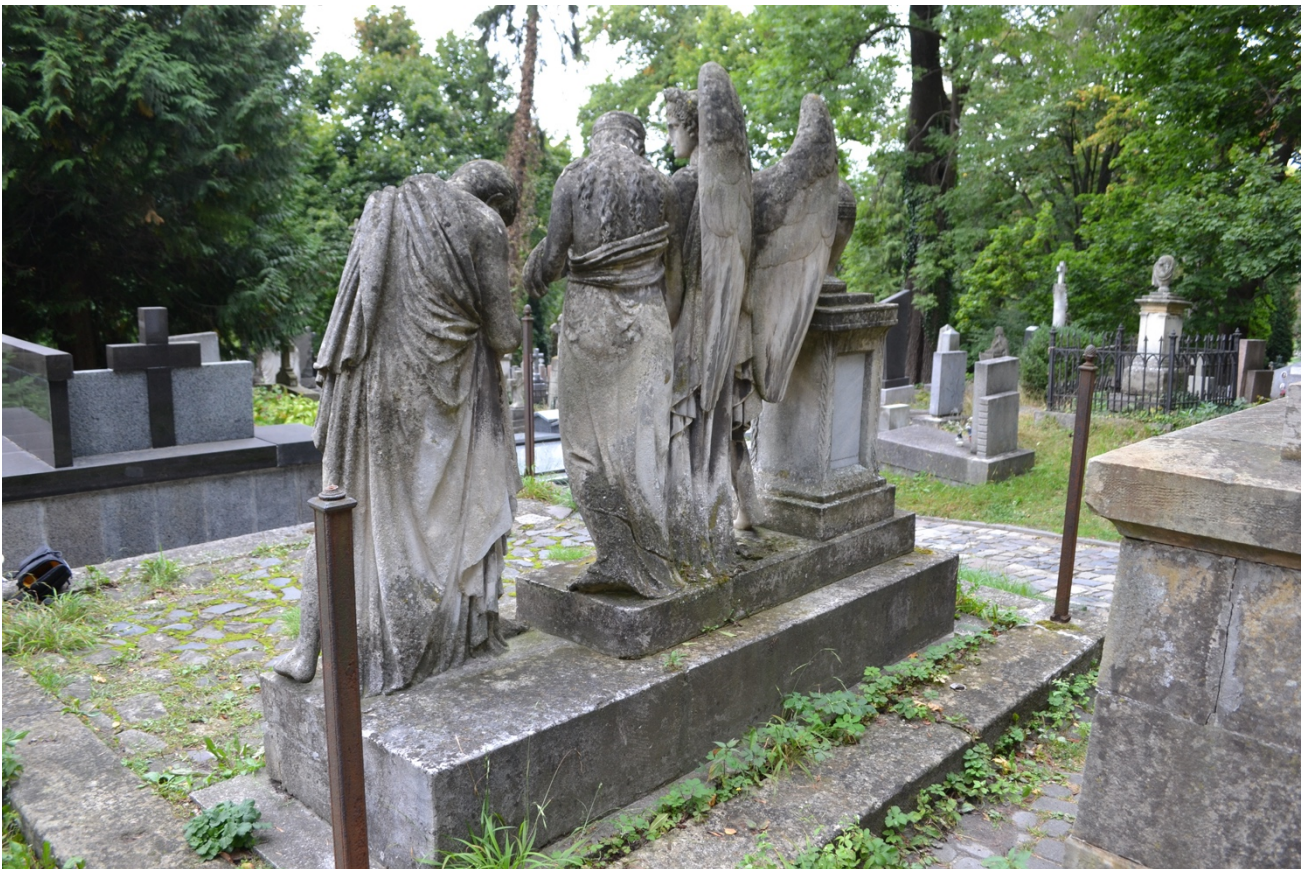
*Fot. 10 Obiekt w trakcie prac interwencyjnych, wykonanie kitów zabezpieczających*
