POMNIK NAGROBNY
JULIANNY NEWATHER
Z SCHABINGERÓW

DŁUTA ANTONA SCHIMSERA

PROGRAM PRAC KONSERWATORSKICH

CMENTARZ ŁYCZAKOWSKI – LWÓW
2021

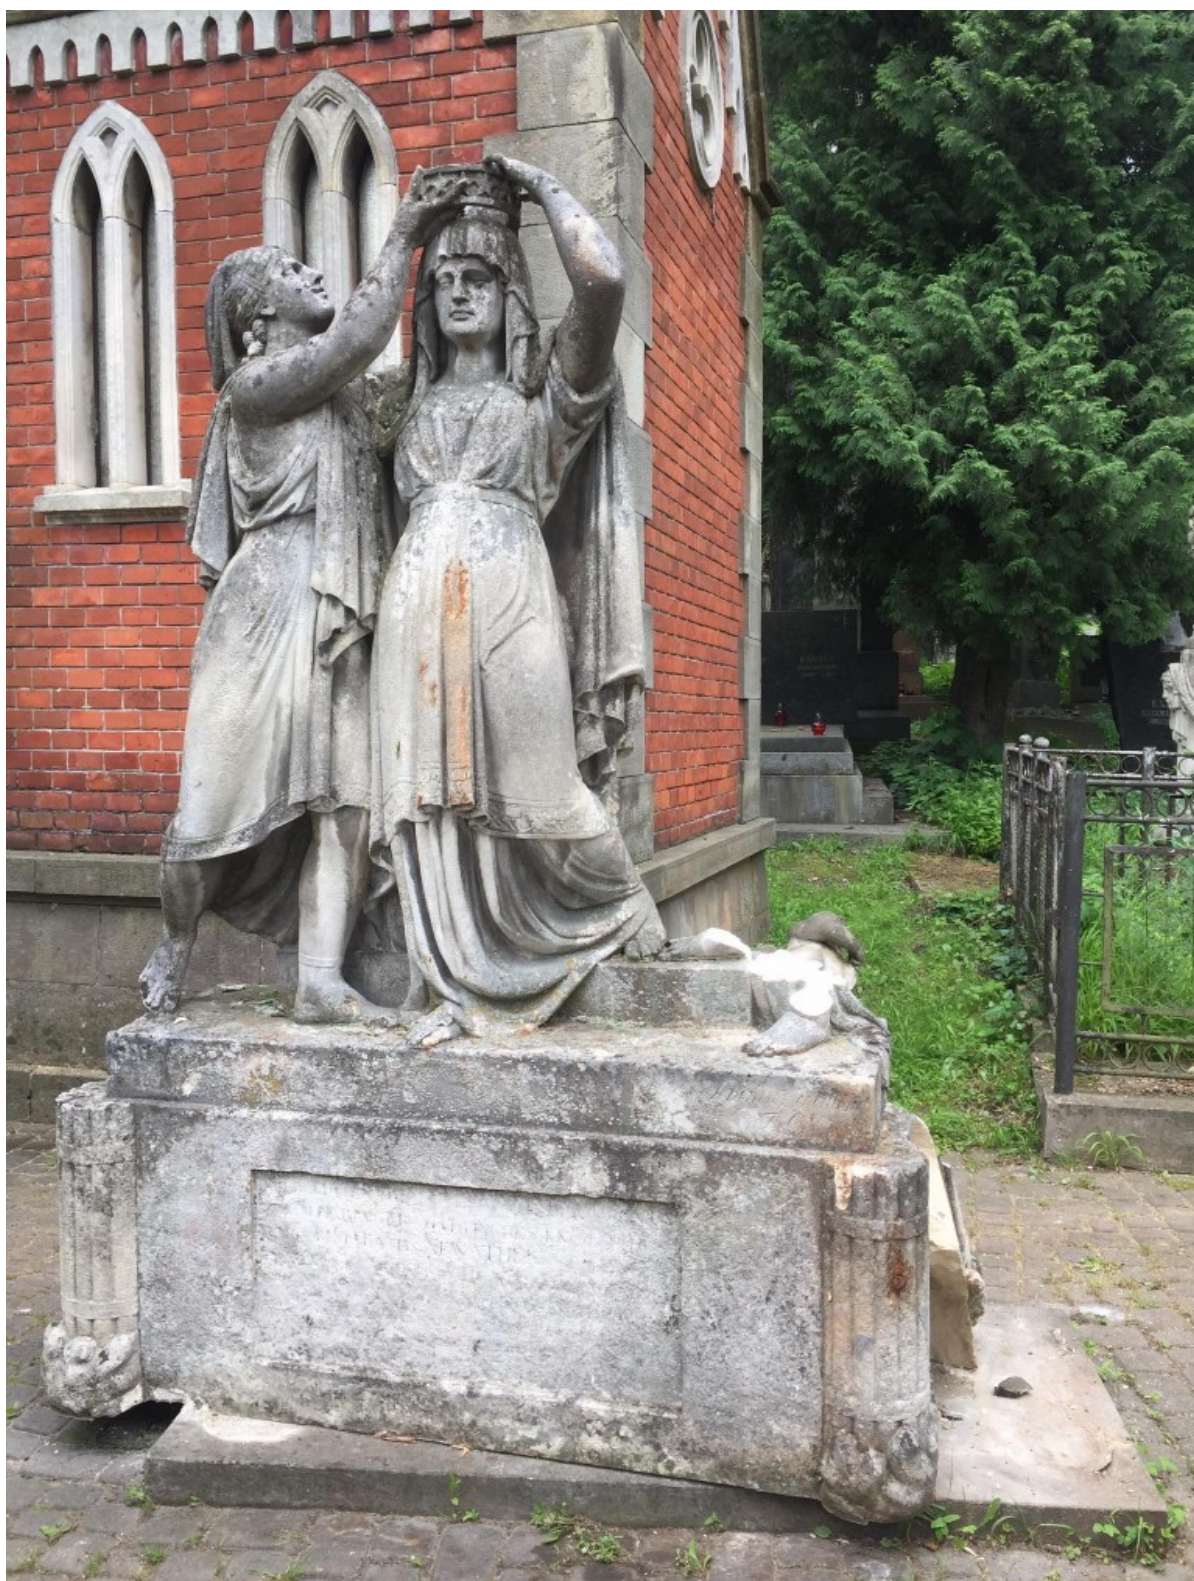
Fot. 1 Obiekt przed pracami interwencyjnymi, stan po uszkodzeniu przez drzewo

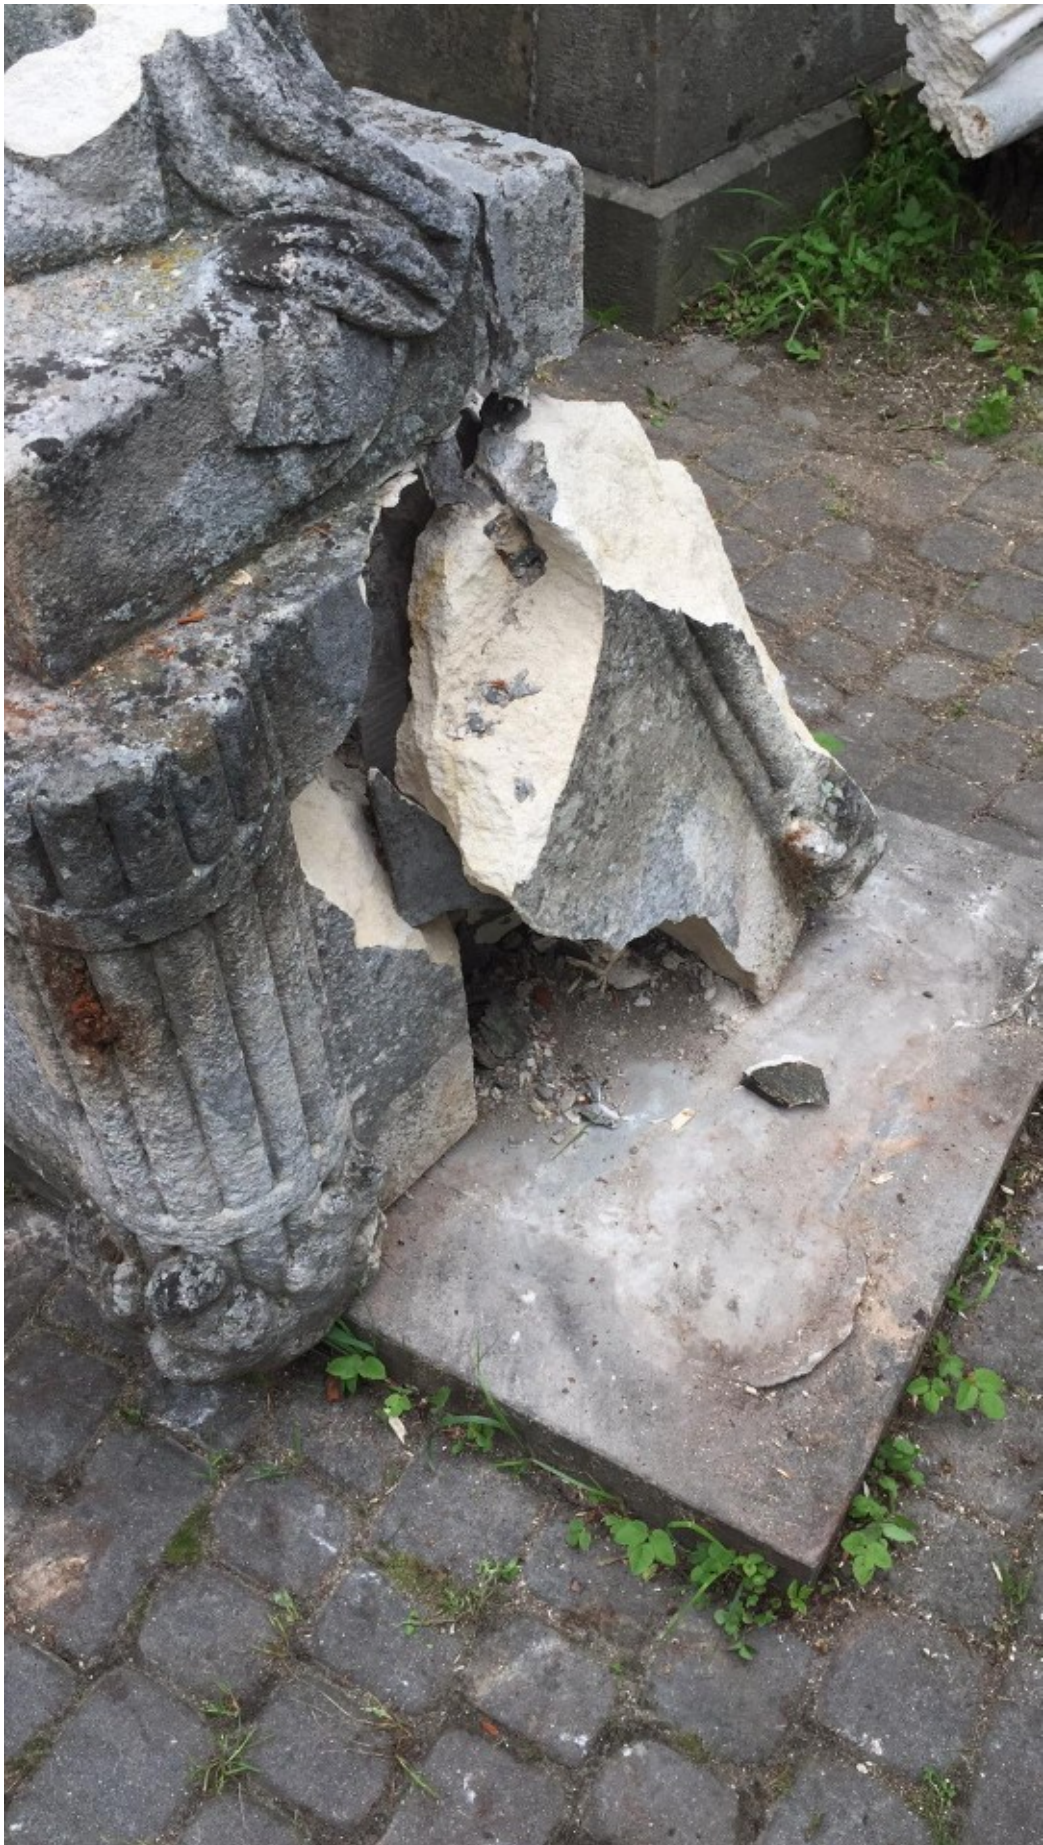
Fot. 2 Obiekt przed pracami interwencyjnymi, stan po uszkodzeniu przez drzewo

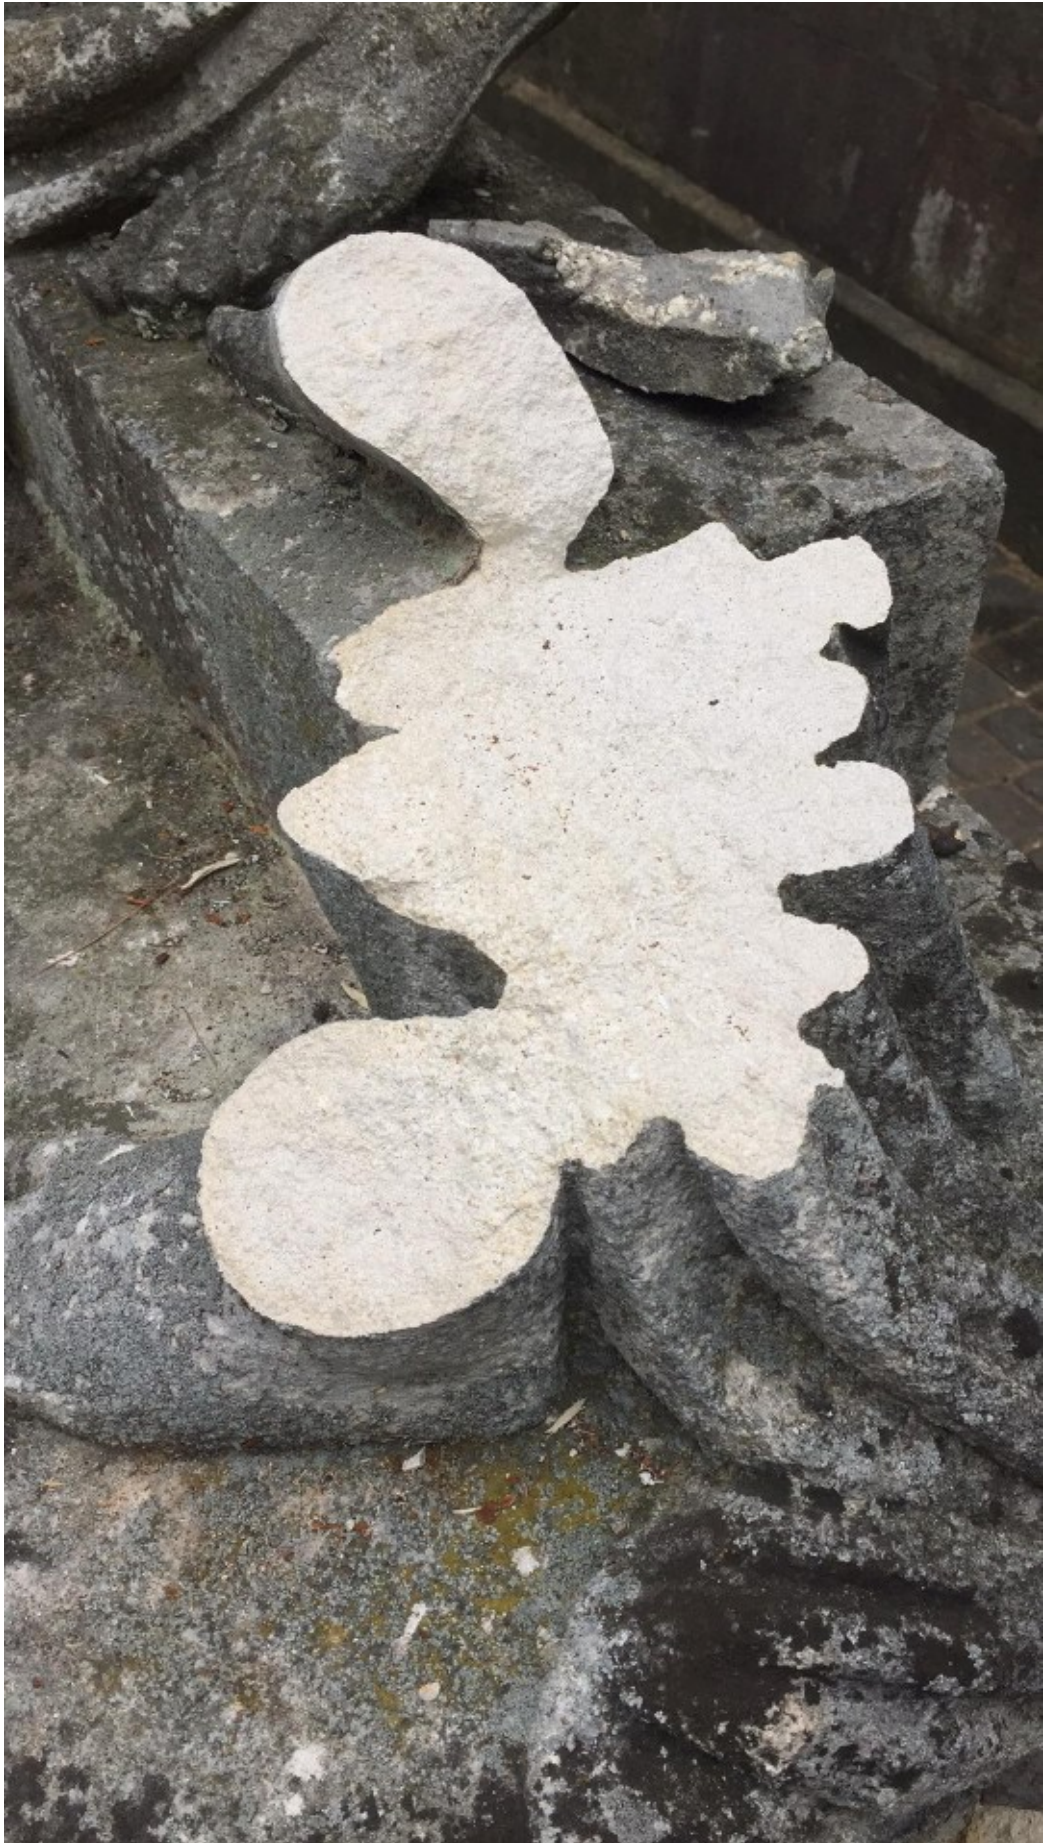
Fot. 3 Obiekt przed pracami interwencyjnymi, stan po uszkodzeniu przez drzewo

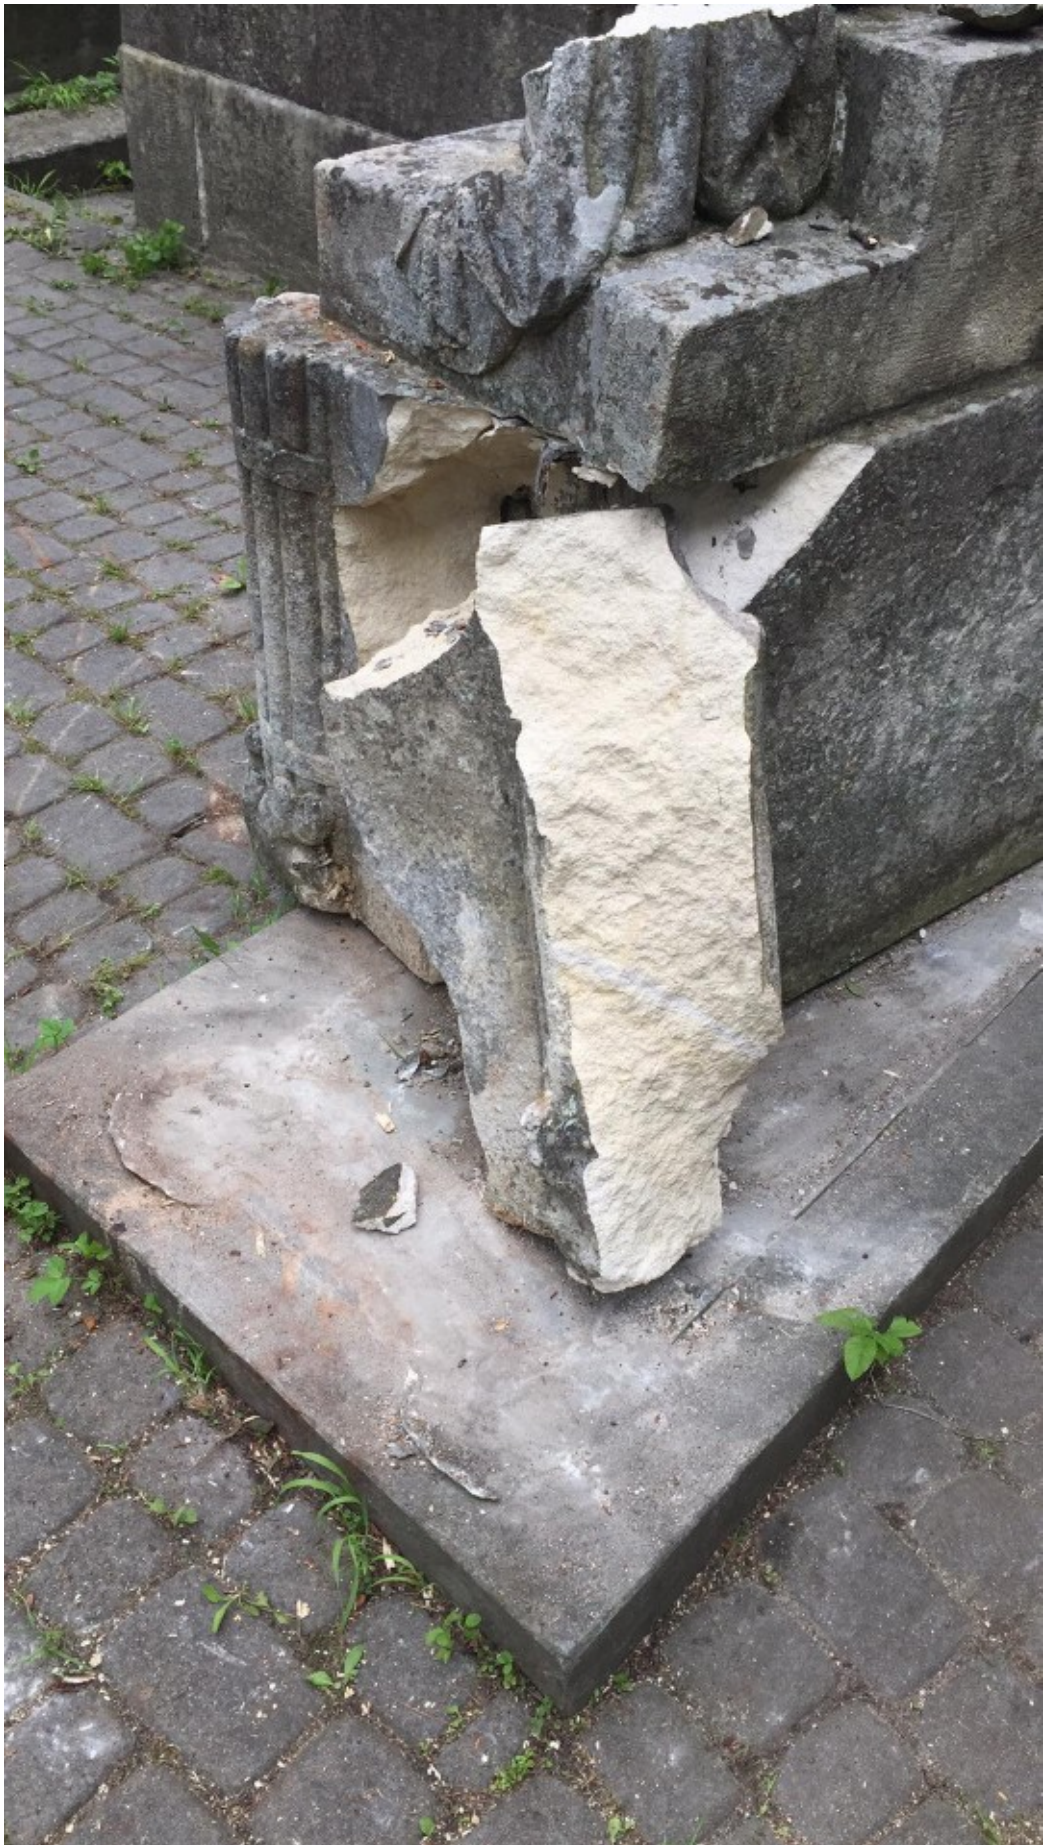
Fot. 4 Obiekt przed pracami interwencyjnymi, stan po uszkodzeniu przez drzewo

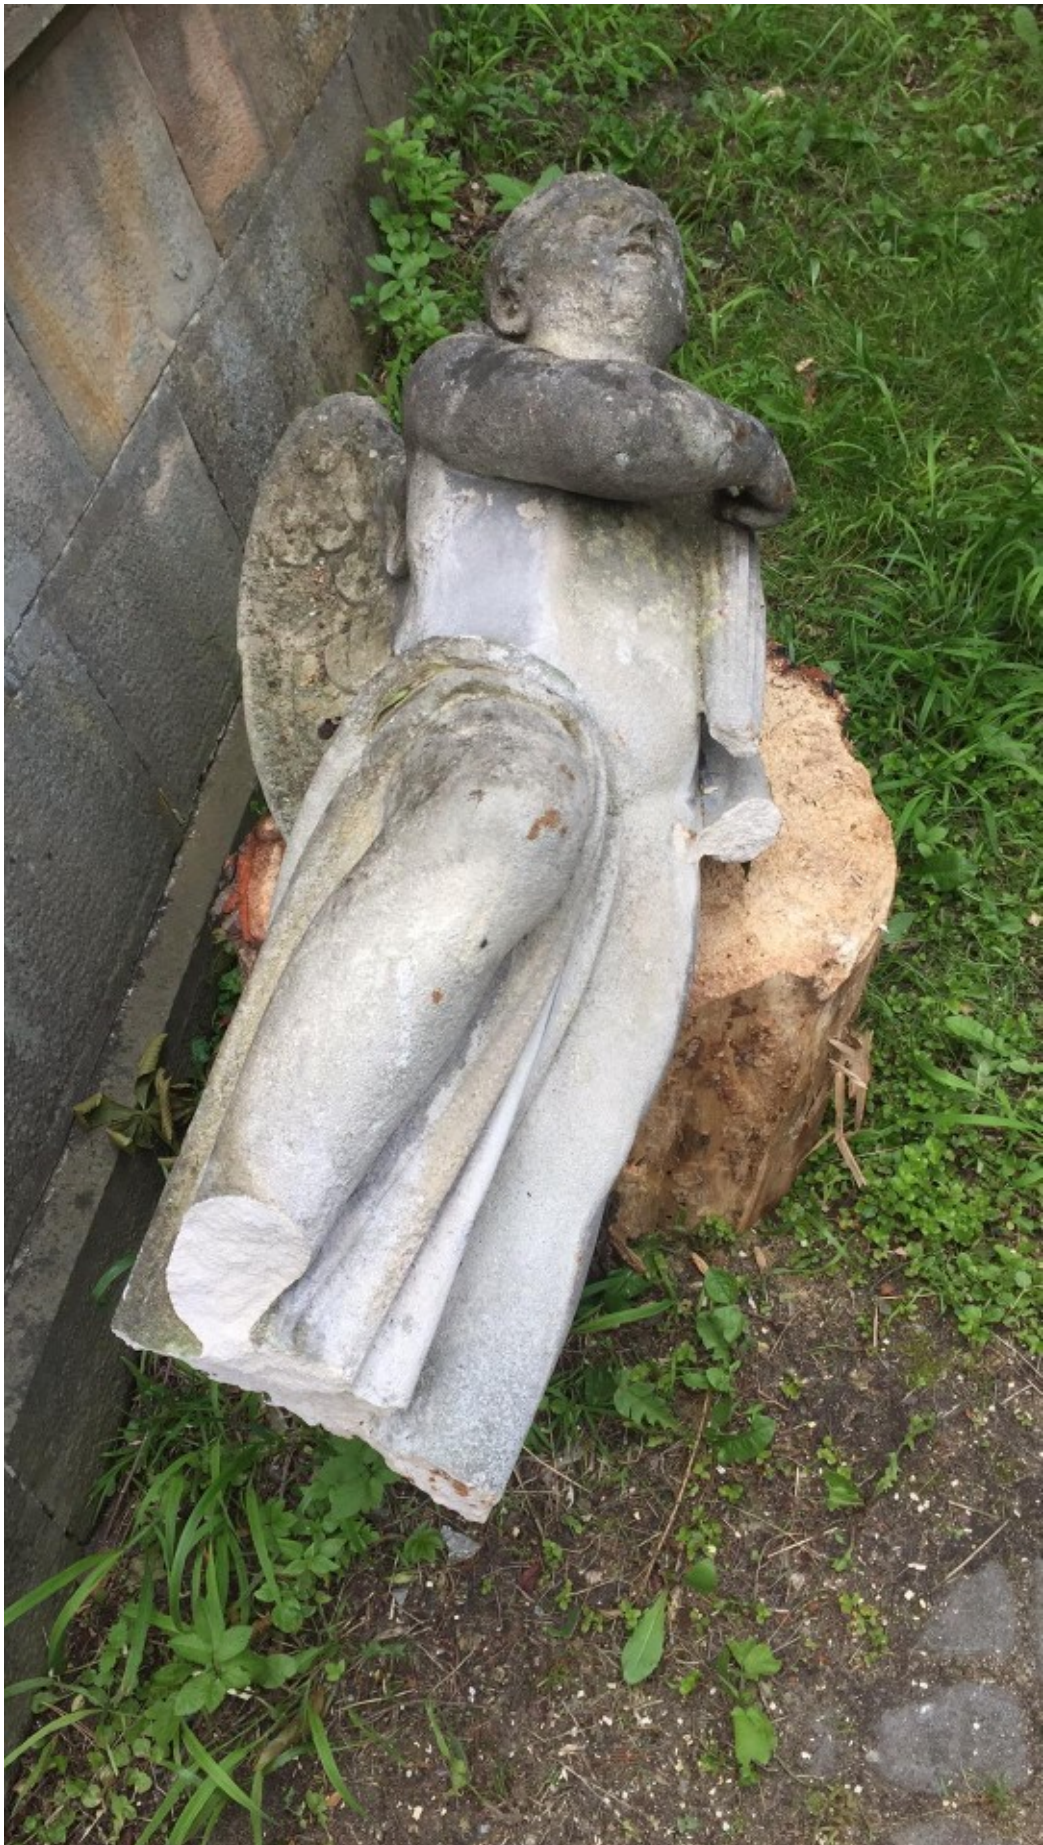
Fot. 5 Obiekt przed pracami interwencyjnymi, stan po uszkodzeniu przez drzewo

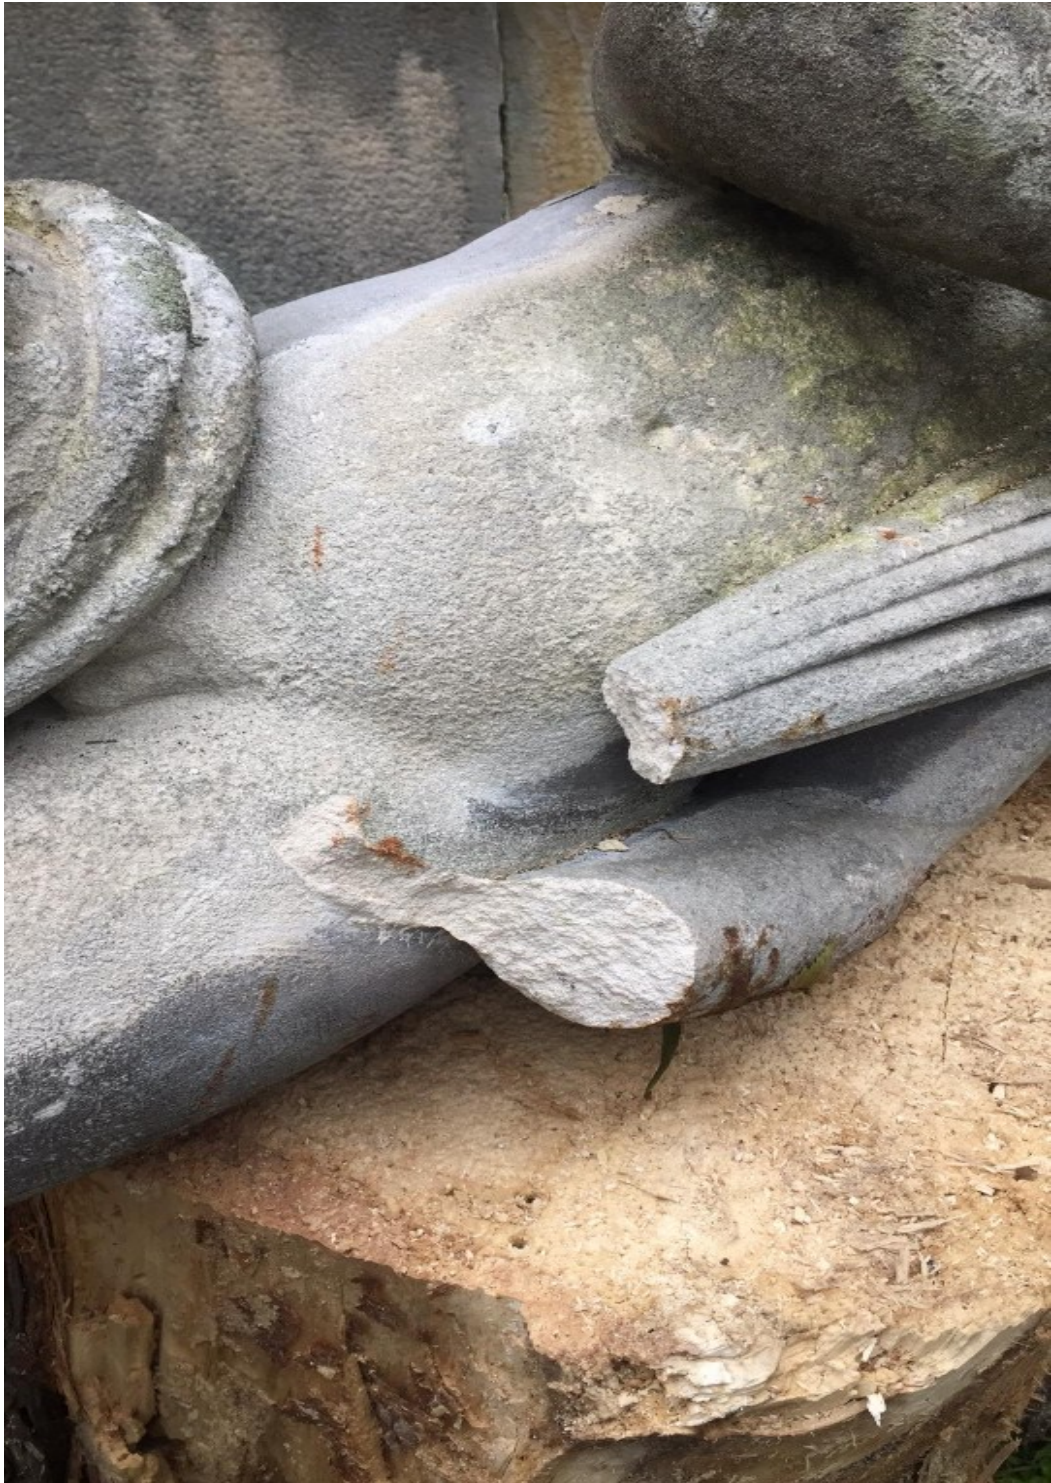
Fot. 6 Obiekt przed pracami interwencyjnymi, stan po uszkodzeniu przez drzewo

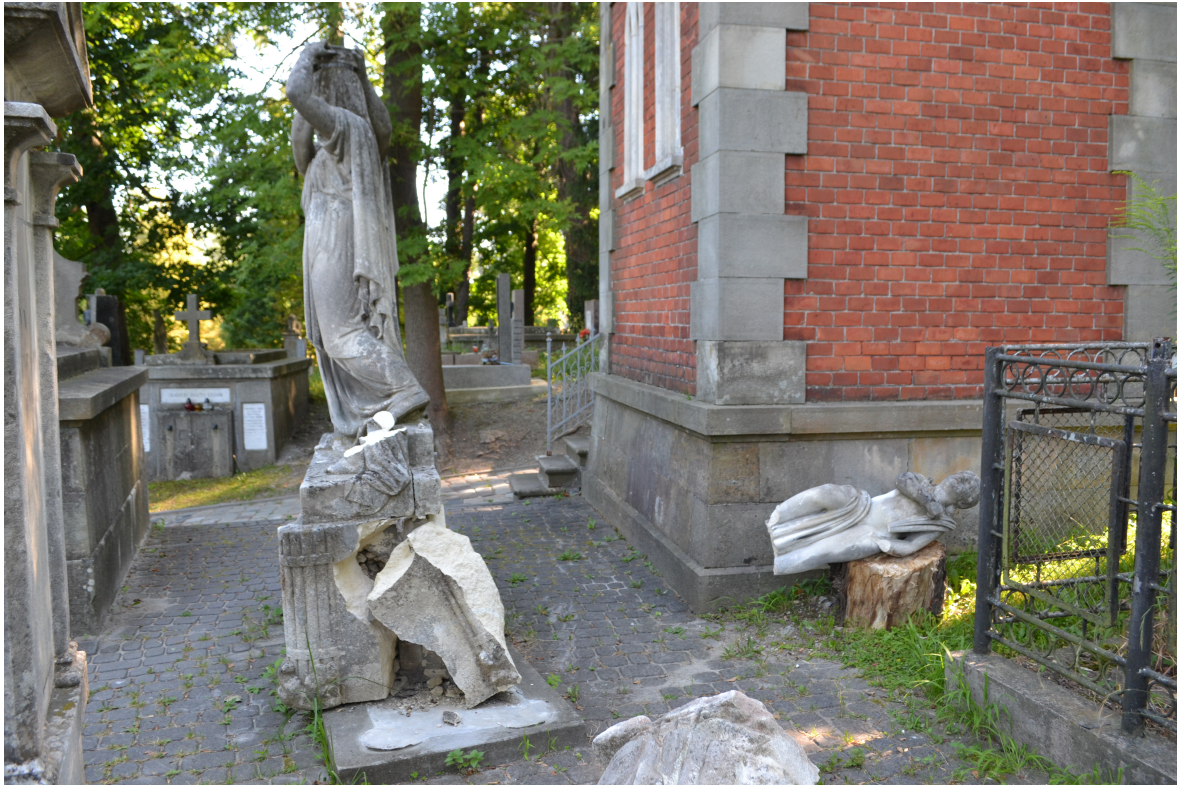
Fot. 7 Obiekt przed pracami interwencyjnymi, stan po uszkodzeniu przez drzewo

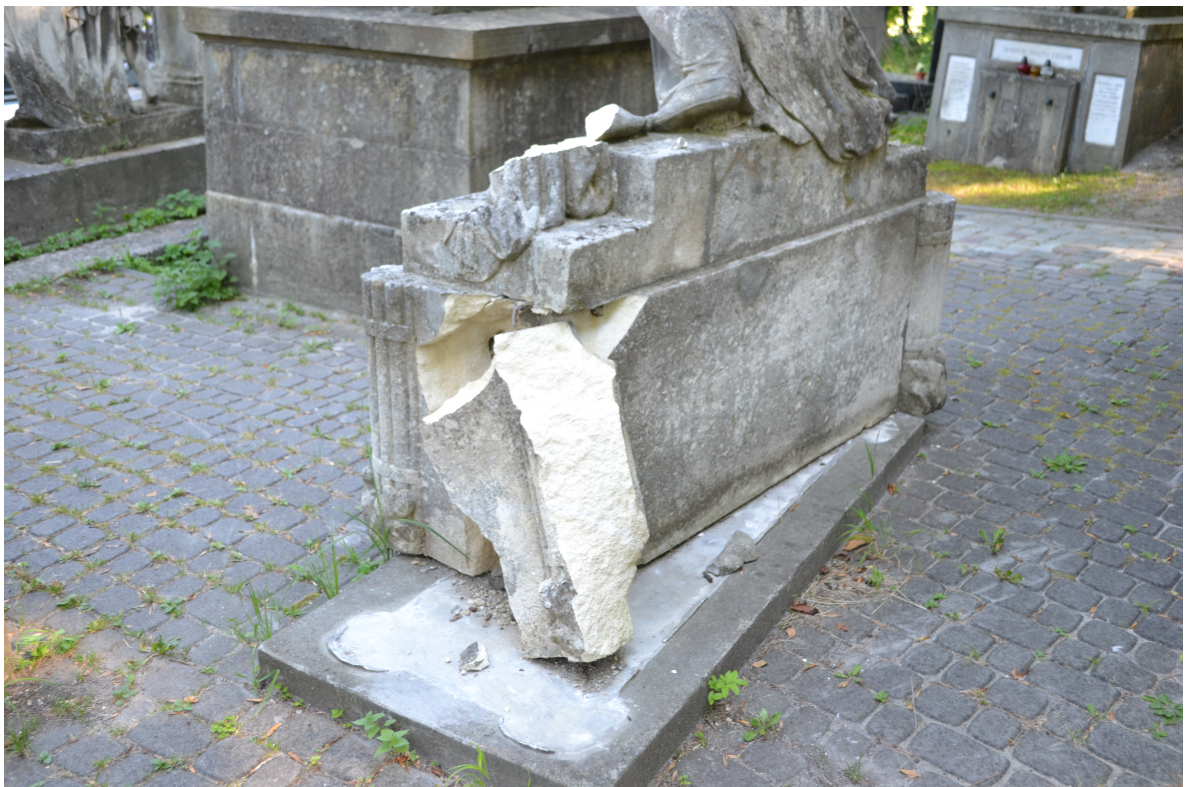
Fot. 8 Obiekt przed pracami interwencyjnymi, stan po uszkodzeniu przez drzewo

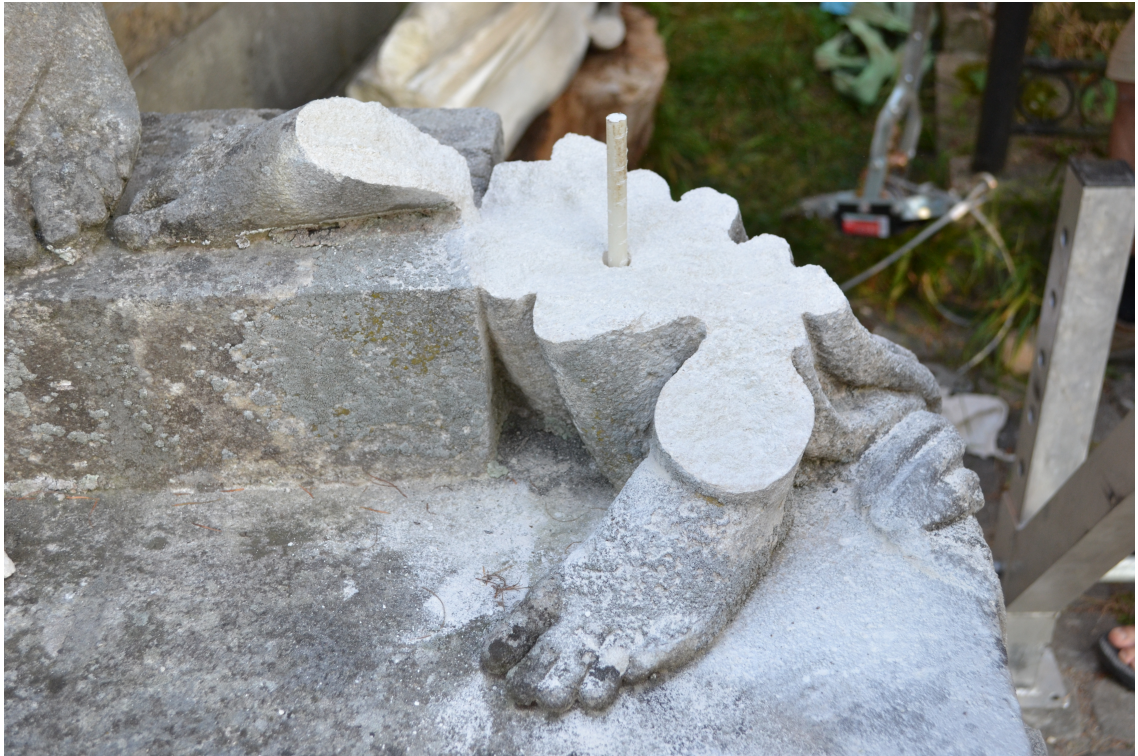
Fot. 9 Obiekt w trakcie prac interwencyjnych

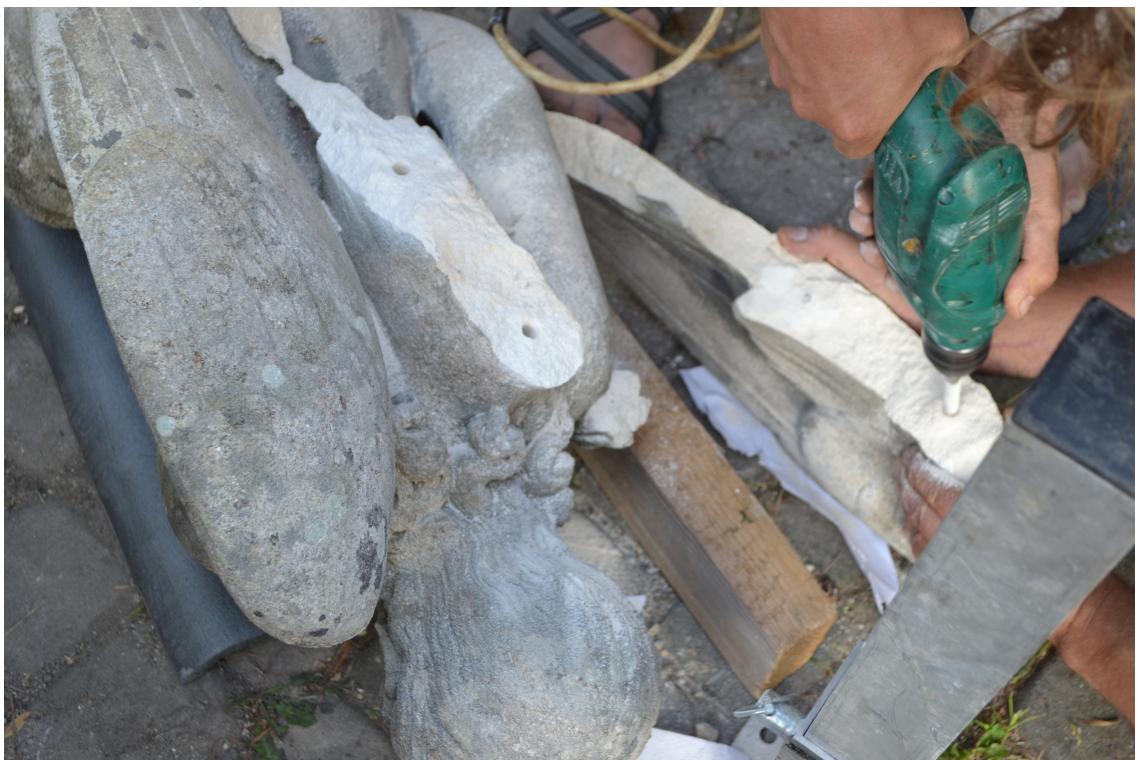
Fot. 10 Obiekt w trakcie prac interwencyjnych

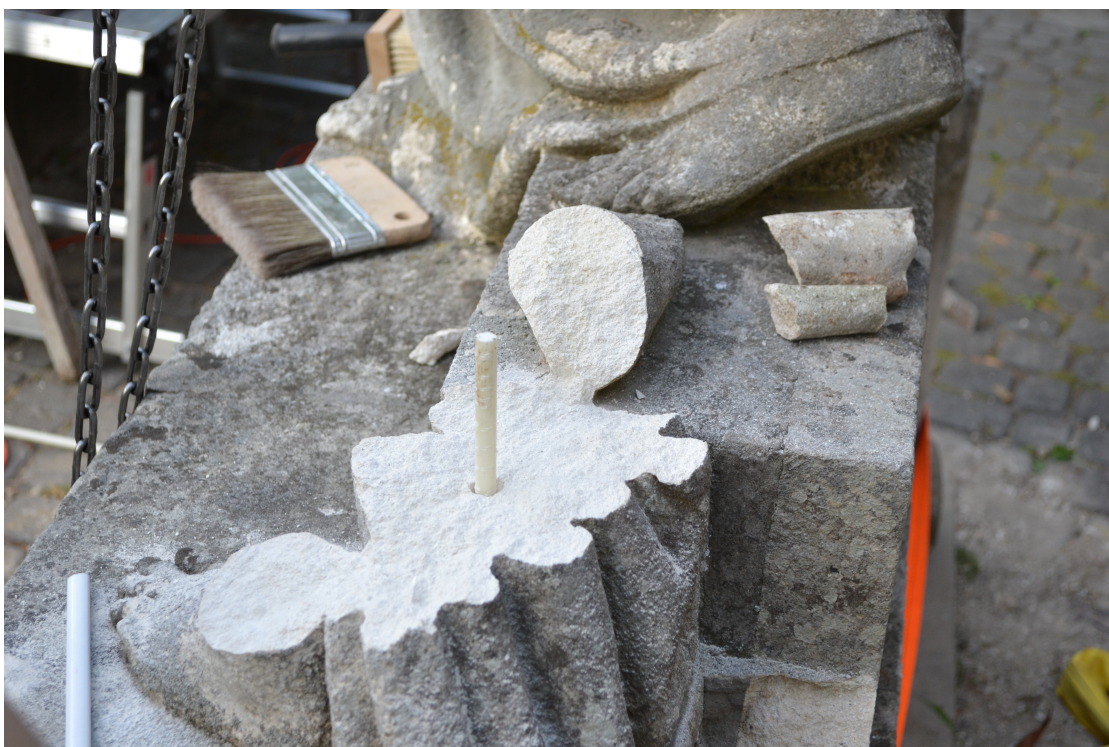
Fot. 11 Obiekt w trakcie prac interwencyjnych

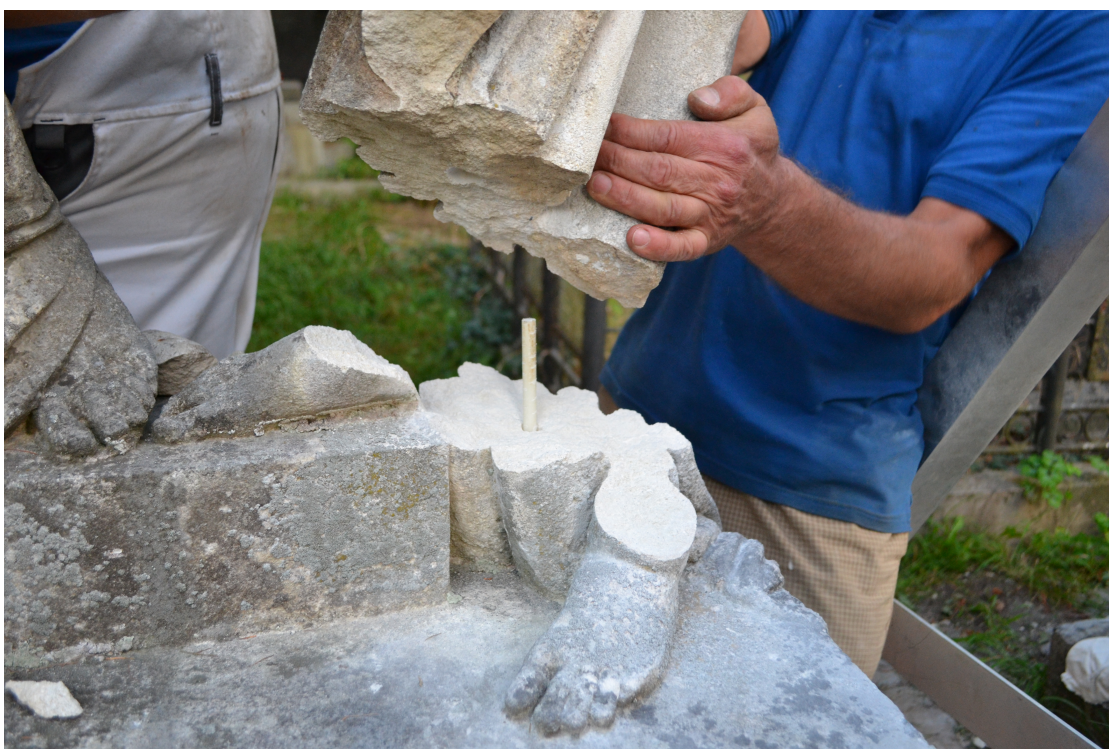
Fot. 12 Obiekt w trakcie prac interwencyjnych

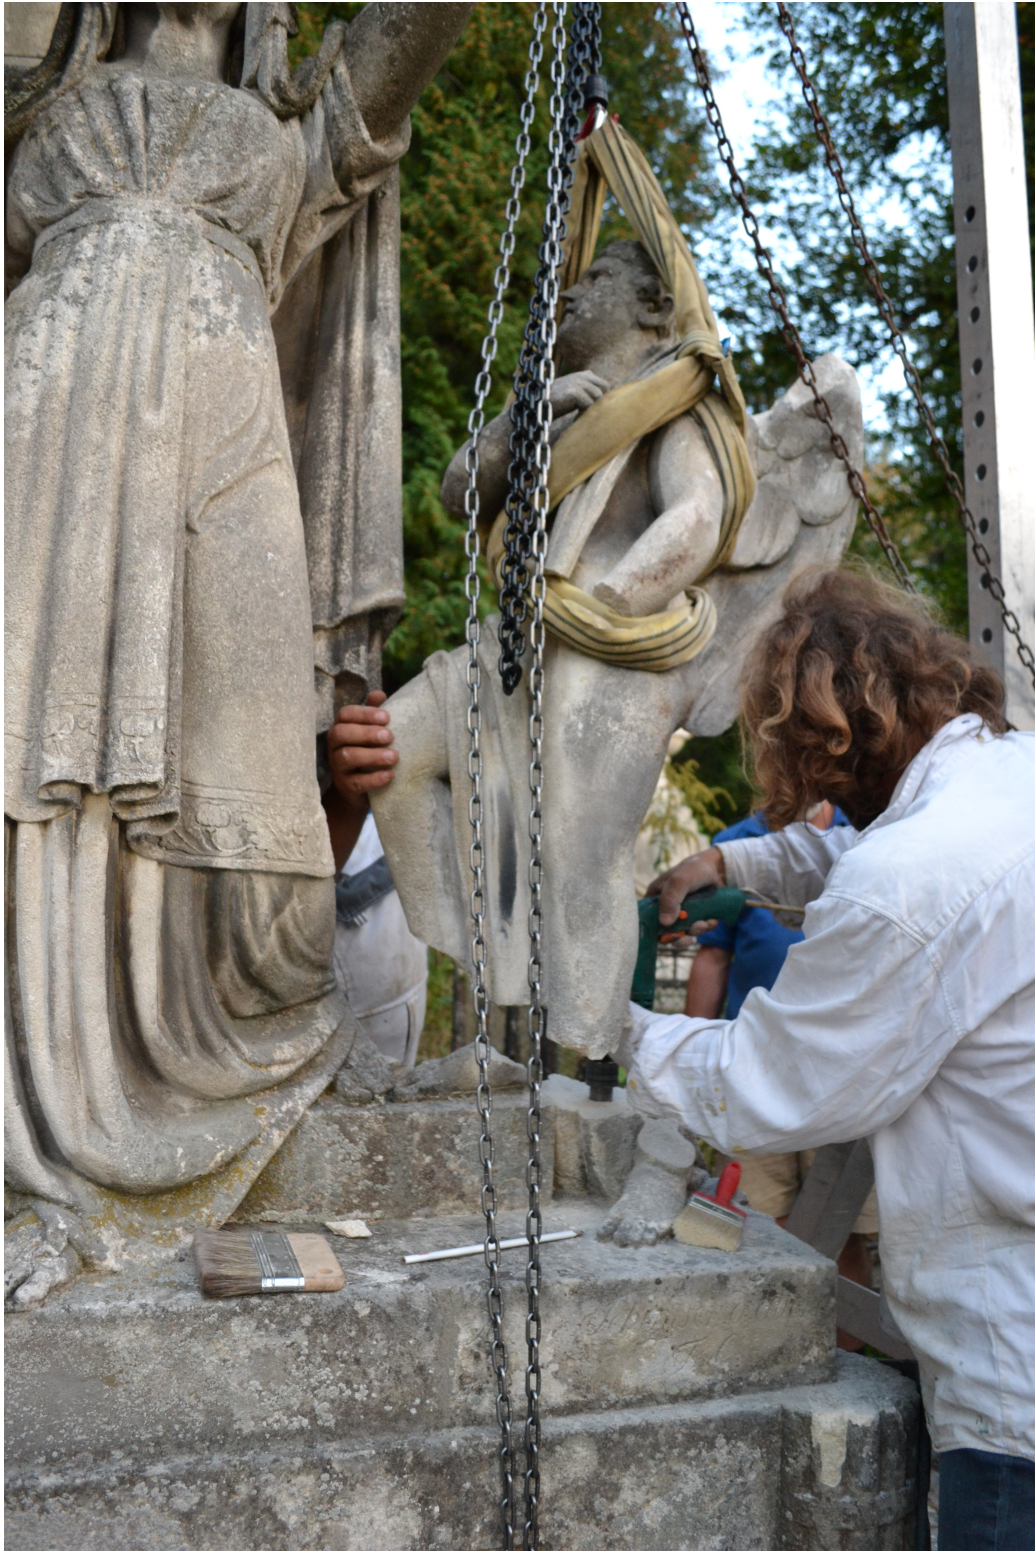
Fot. 13 Obiekt w trakcie prac interwencyjnych

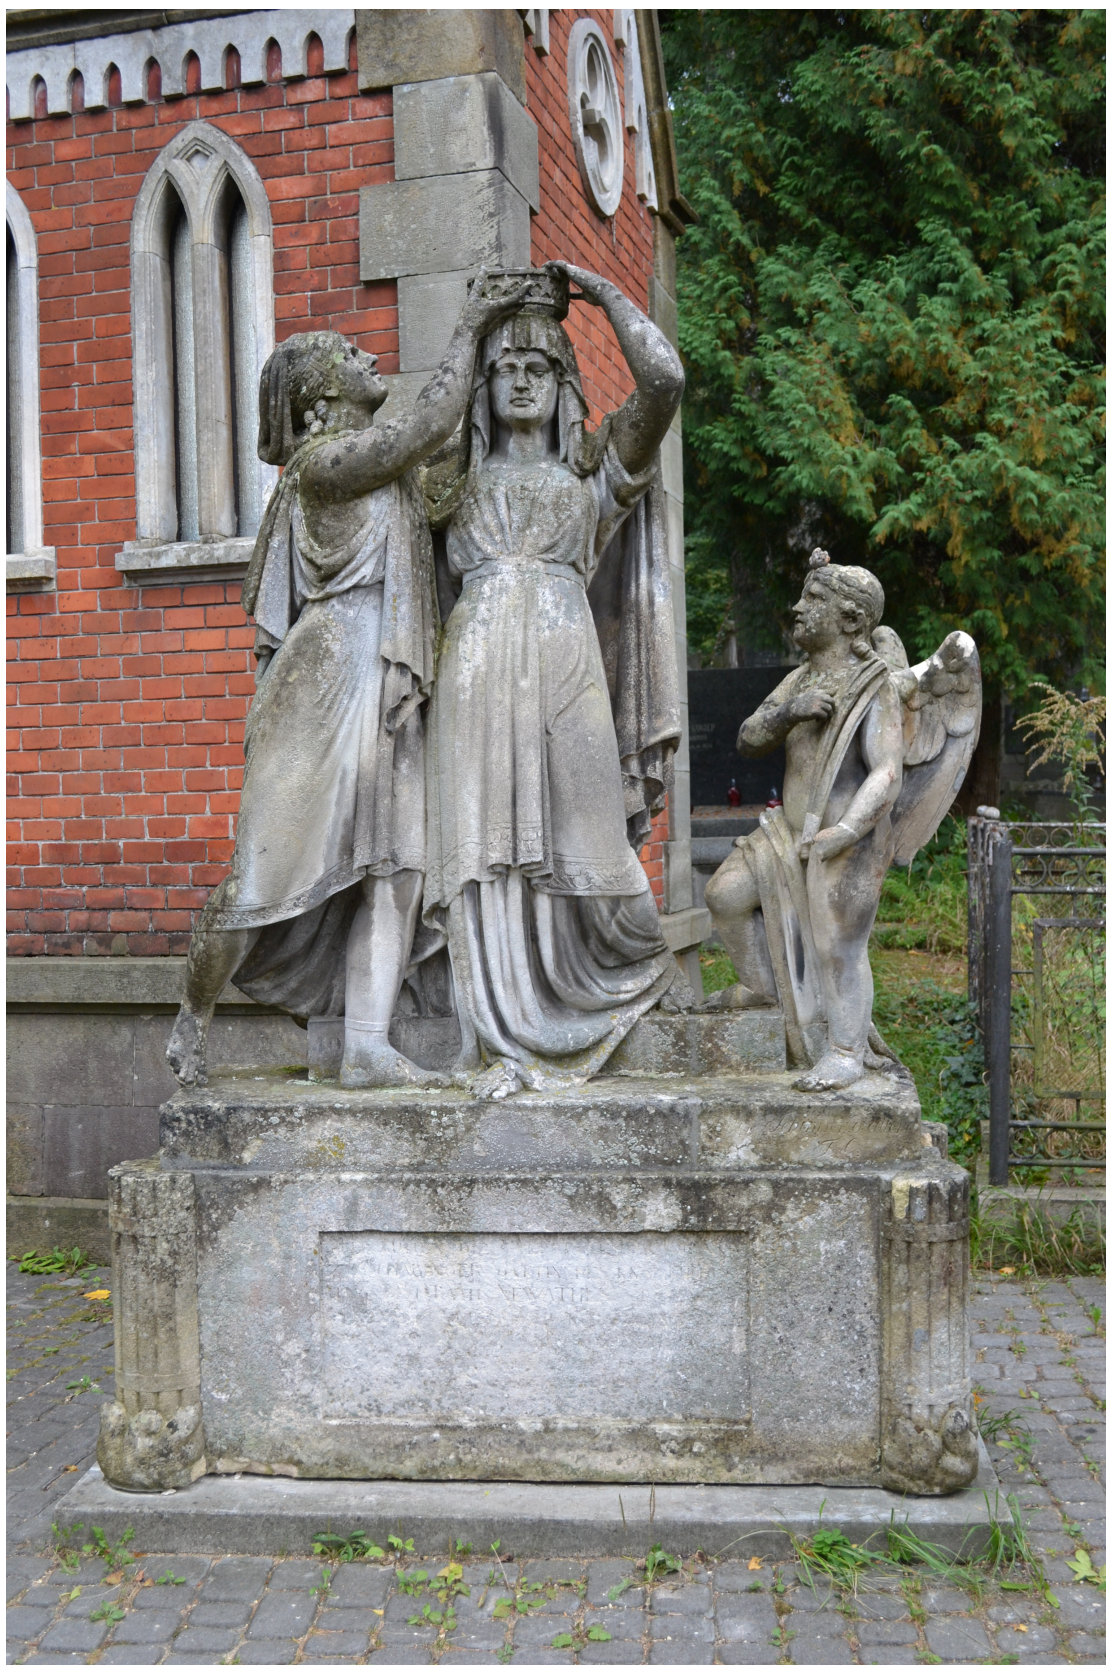
Fot. 14 Obiekt po pracach interwencyjnych
