POMNIK NAGROBNY NN
TERESA SCHABINGER DŁUTA HARTMANA WITWERA

PROGRAM PRAC KONSERWATORSKICH

CMENTARZ ŁYCZAKOWSKI – LWÓW
2021

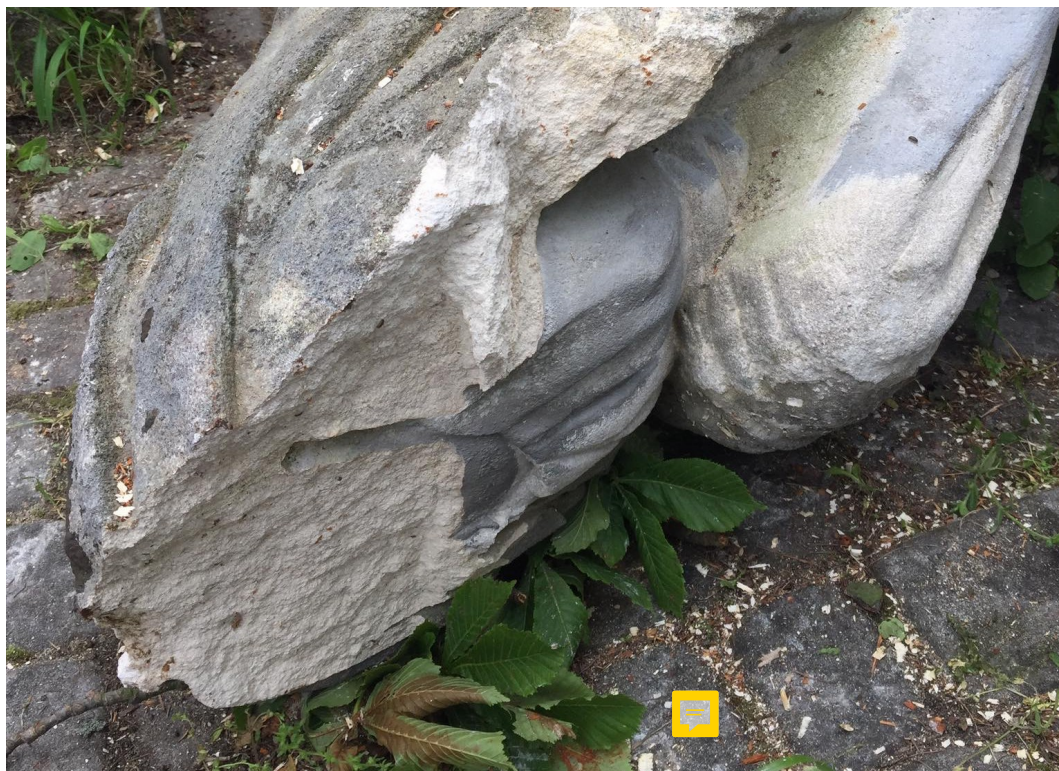
Fot. 1 stan przed przystąpieniem do prac interwencyjnych wykonanych w 2020 r

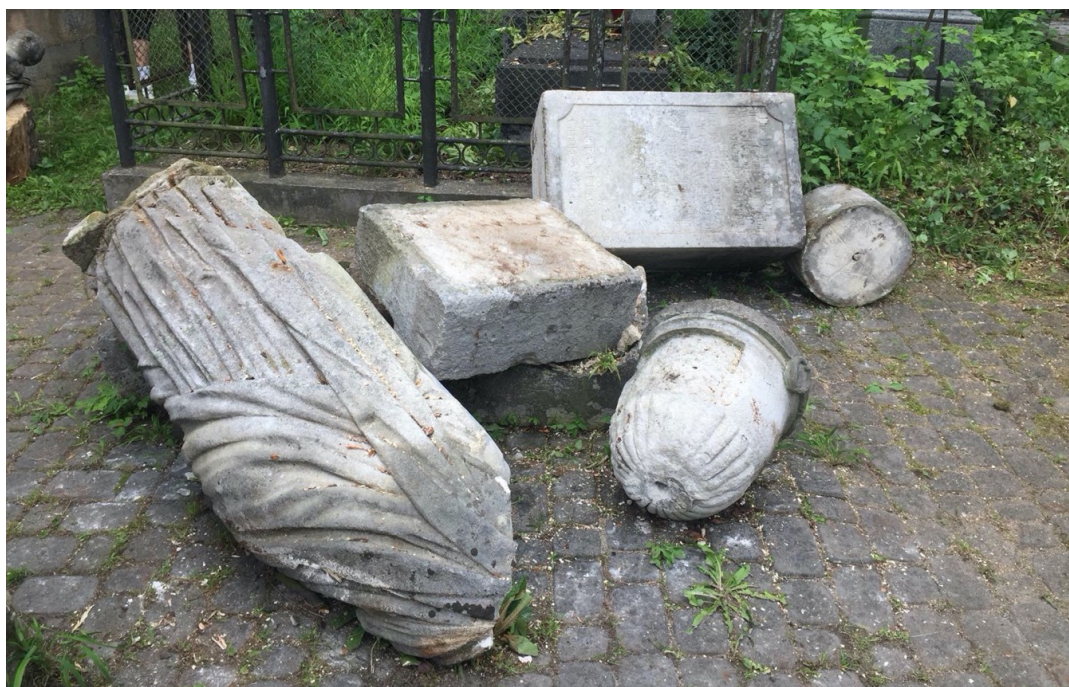
Fot. 2 stan przed przystąpieniem do prac interwencyjnych wykonanych w 2020 r

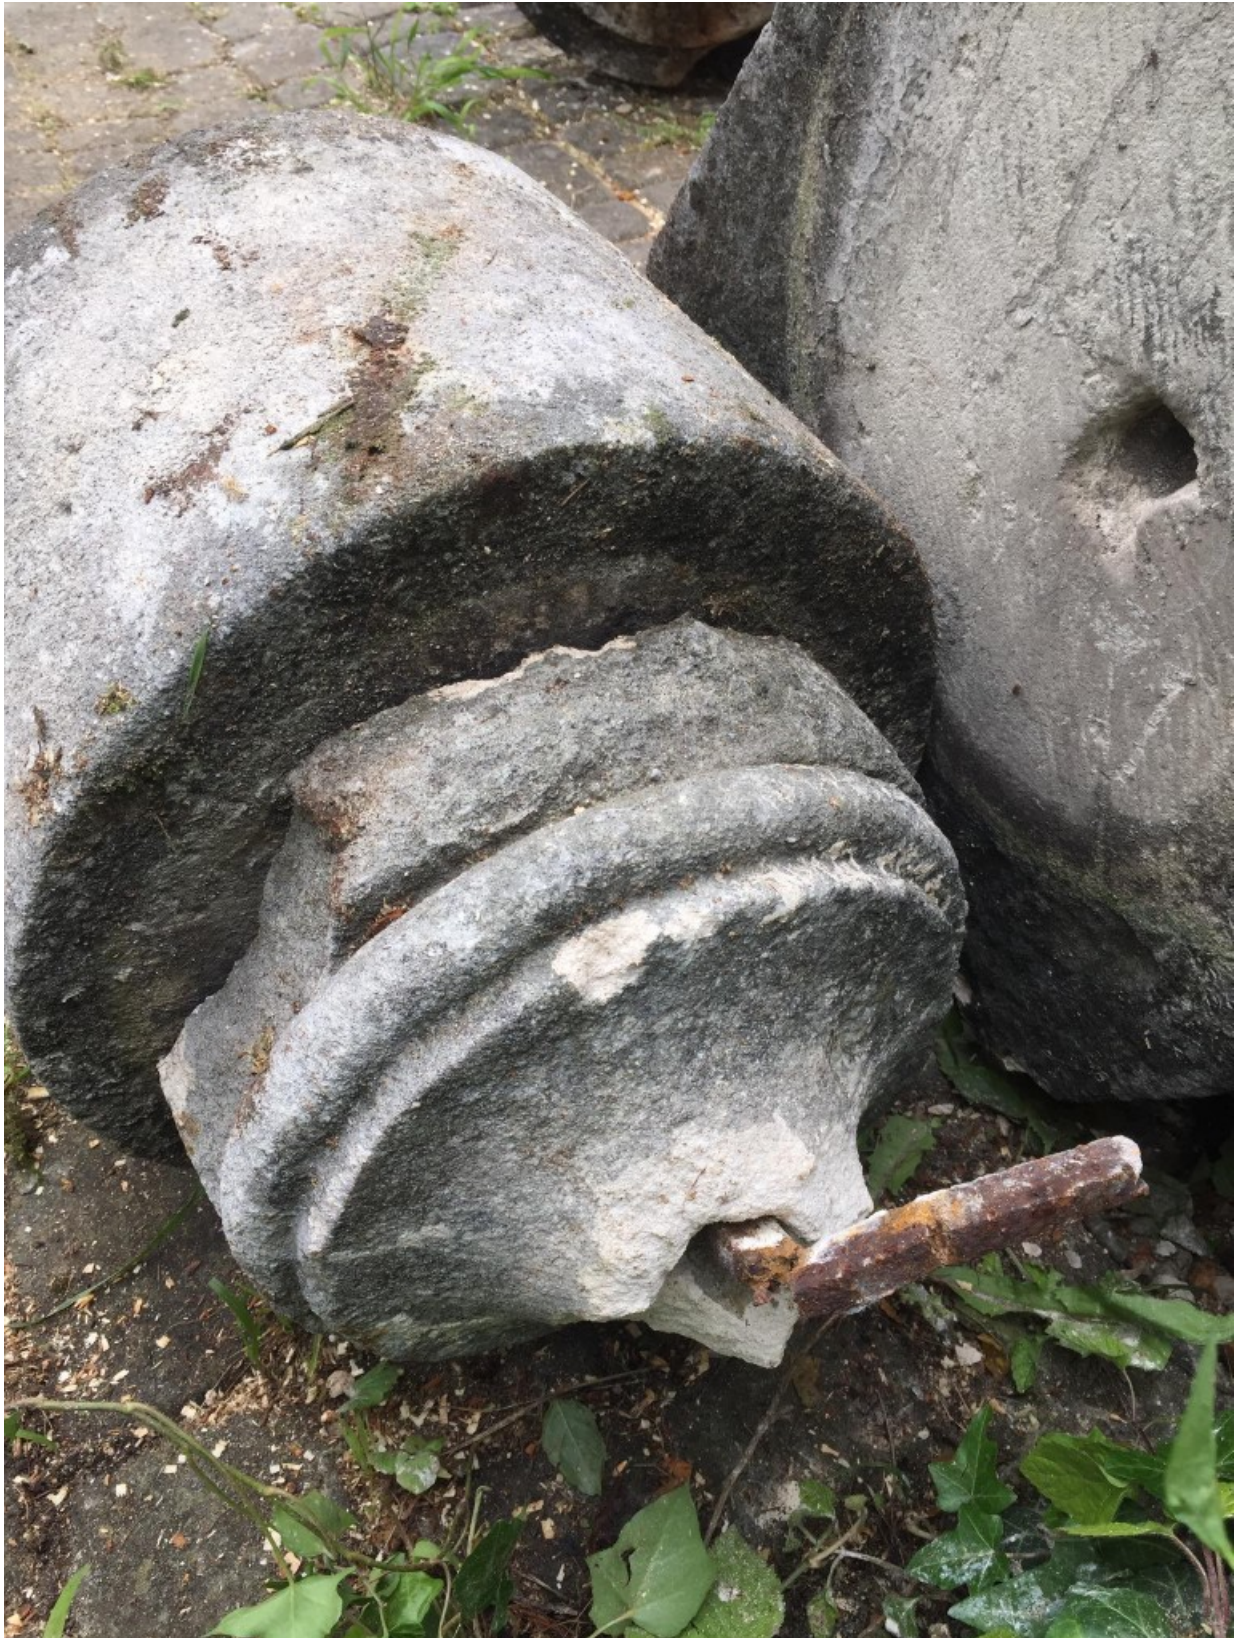
Fot. 3 stan przed przystąpieniem do prac interwencyjnych wykonanych w 2020 r

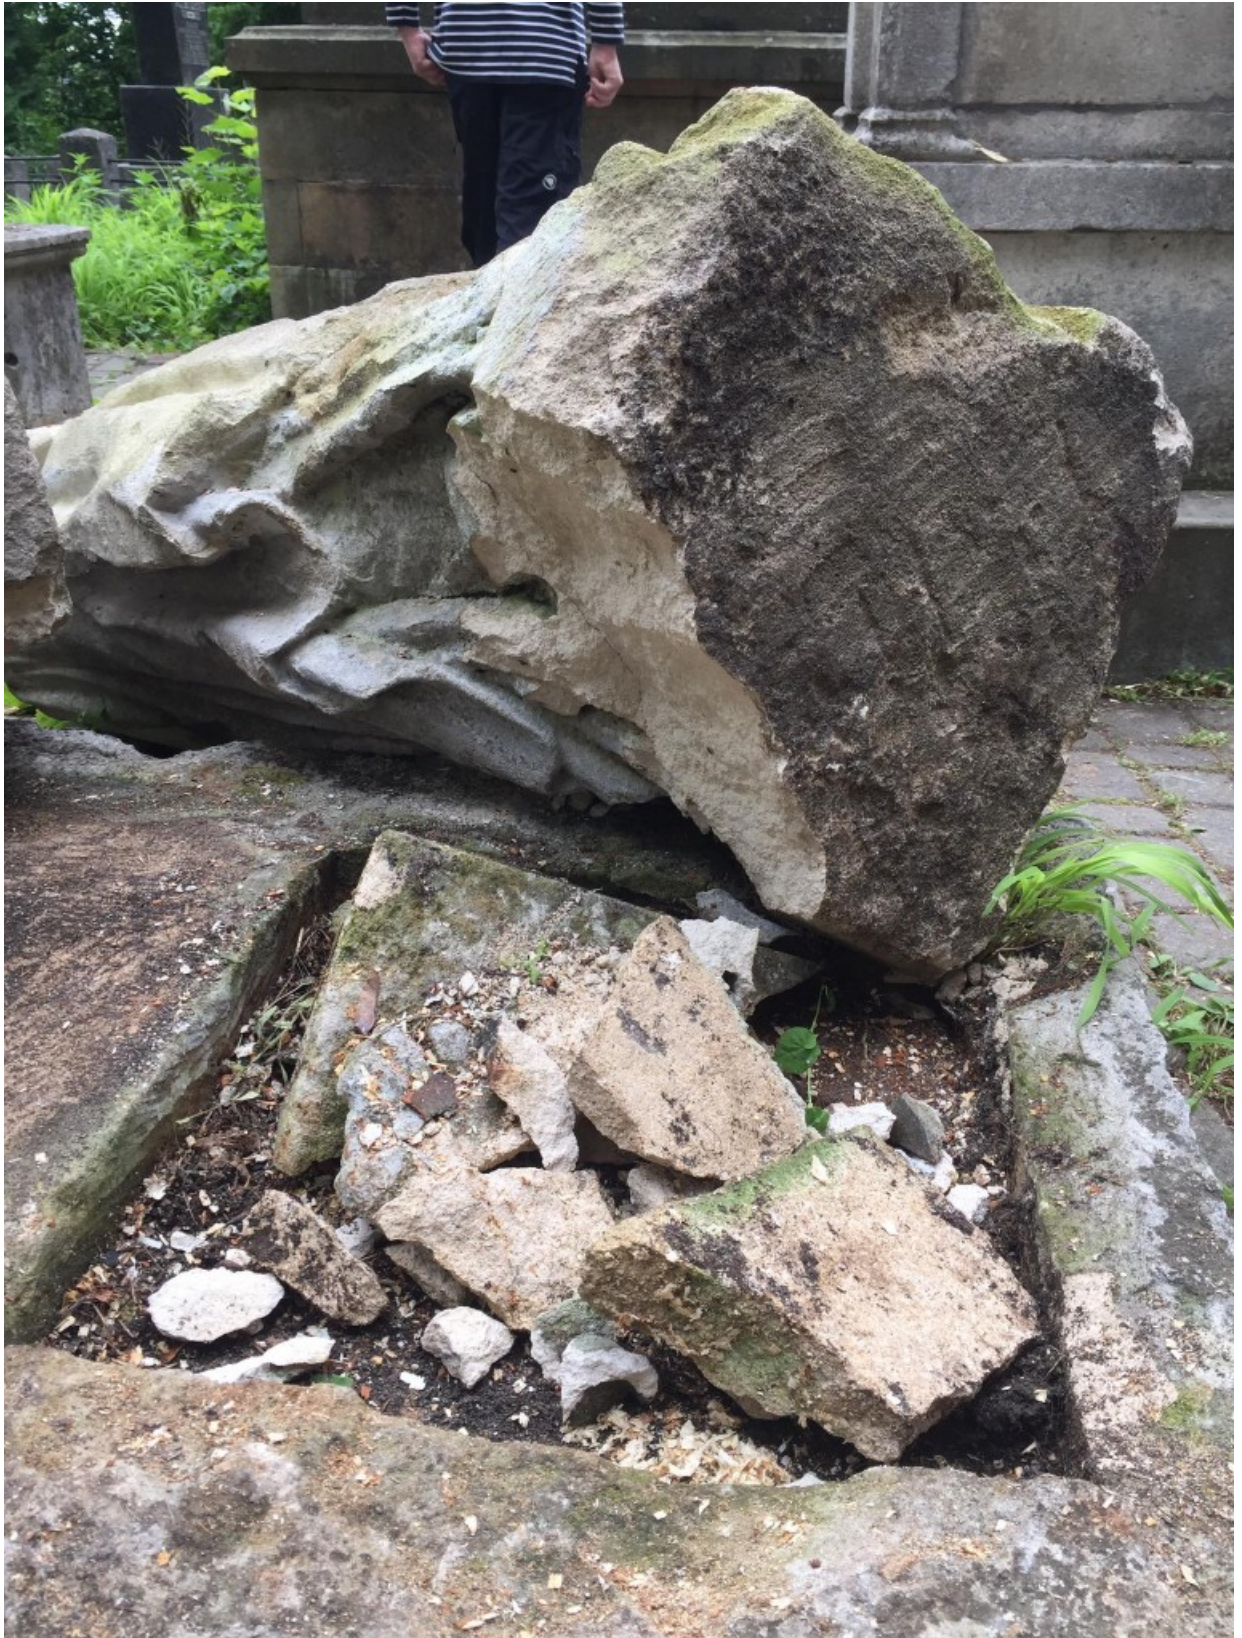
Fot. 4 stan przed przystąpieniem do prac interwencyjnych wykonanych w 2020 r

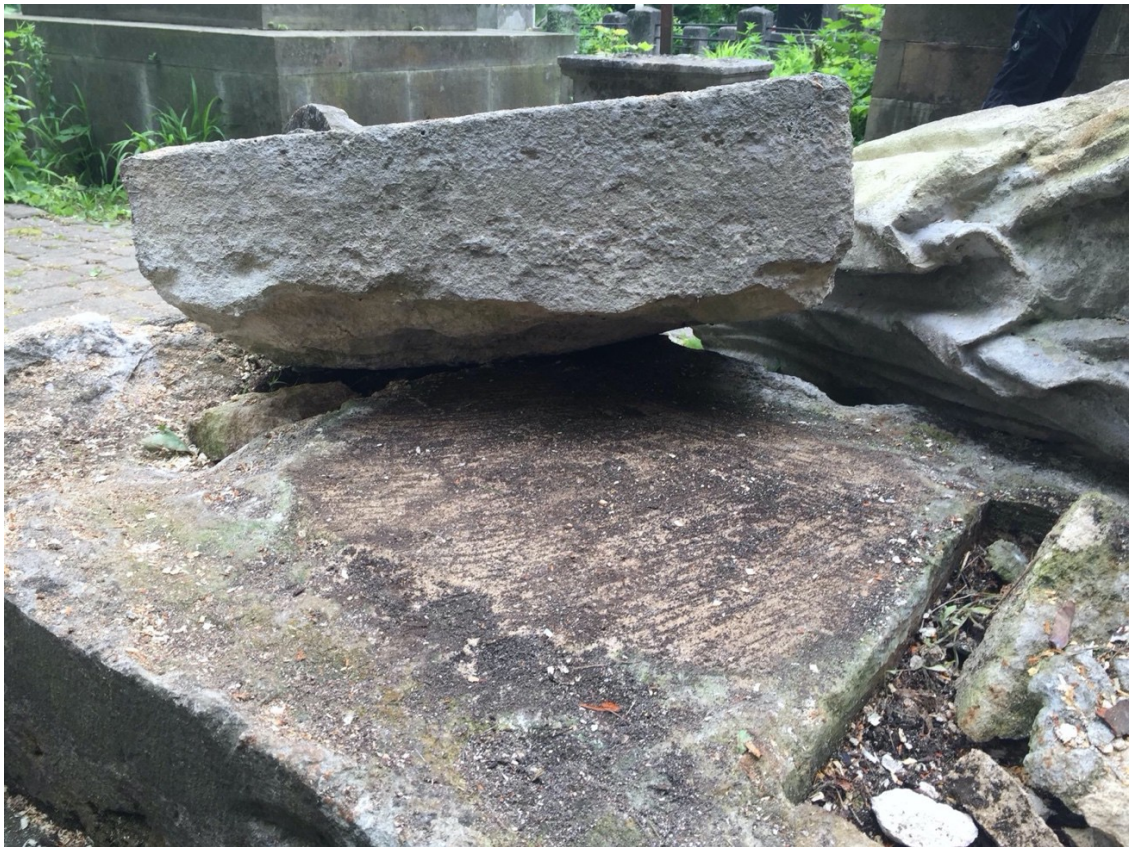
Fot. stan przed przystąpieniem do prac interwencyjnych wykonanych w 2020 r

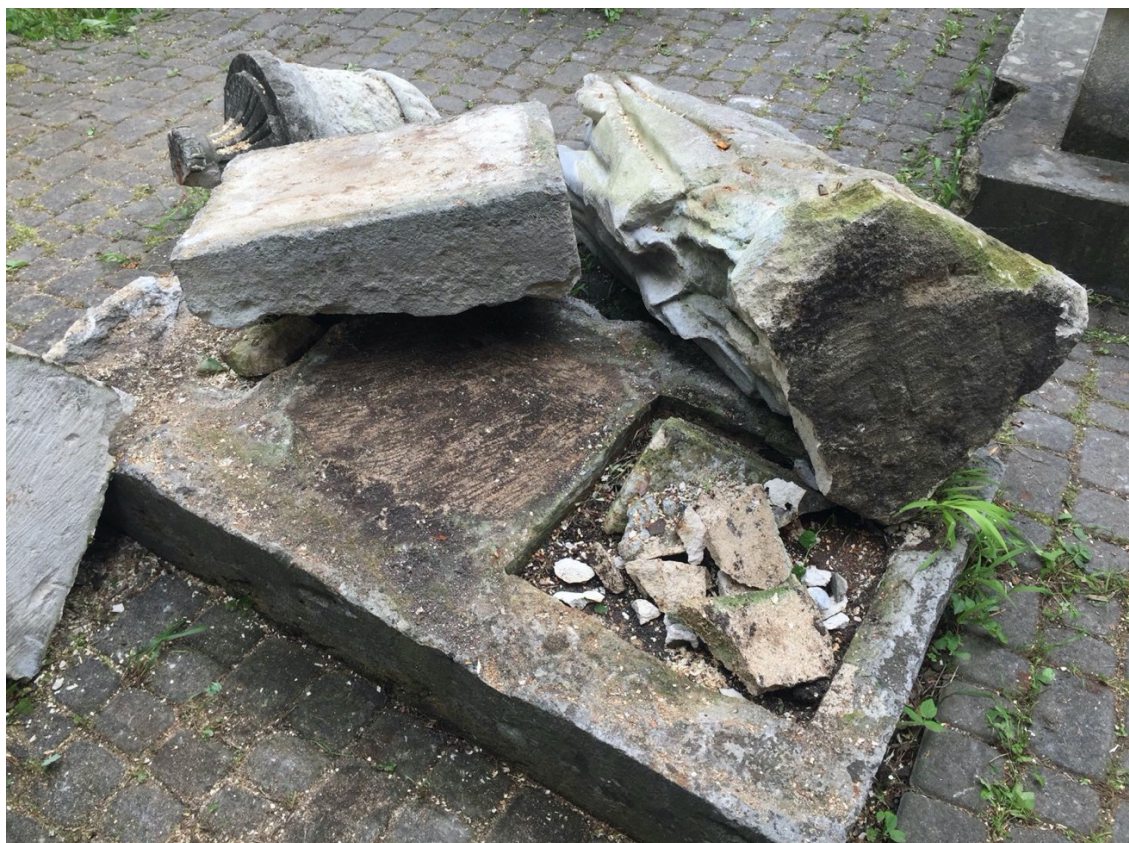
Fot. 6 stan przed przystąpieniem do prac interwencyjnych wykonanych w 2020 r

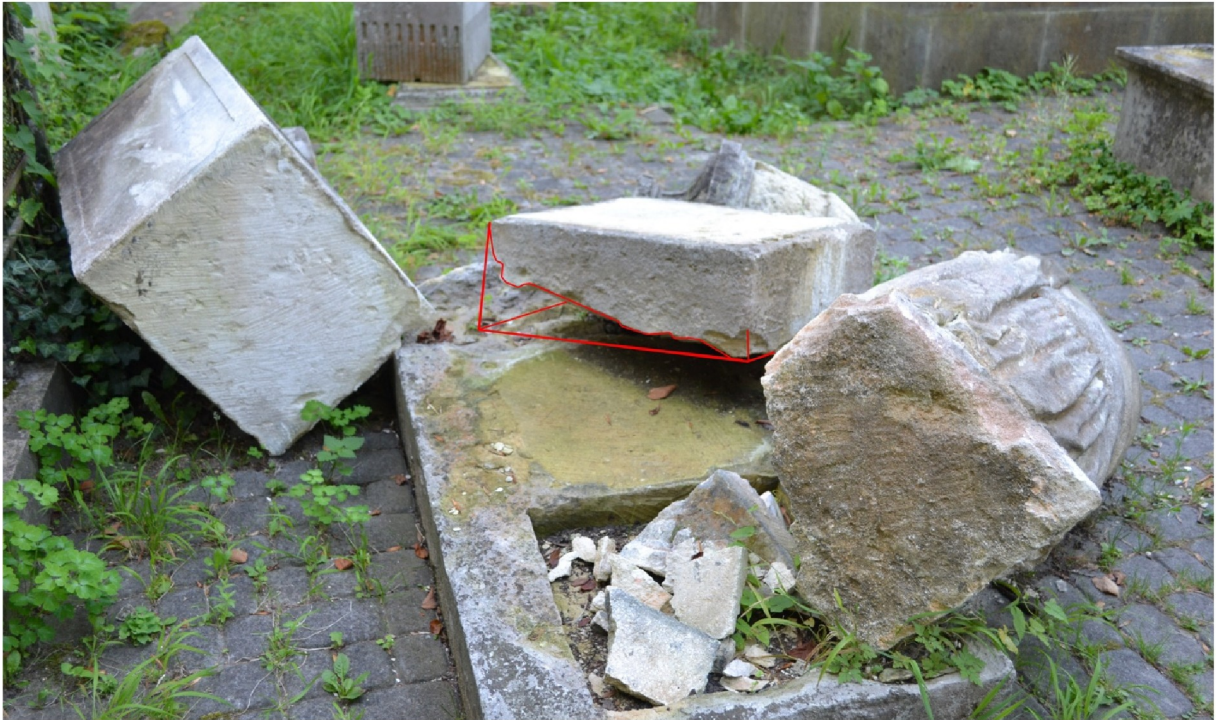
Fot. 7 zakres ubytku

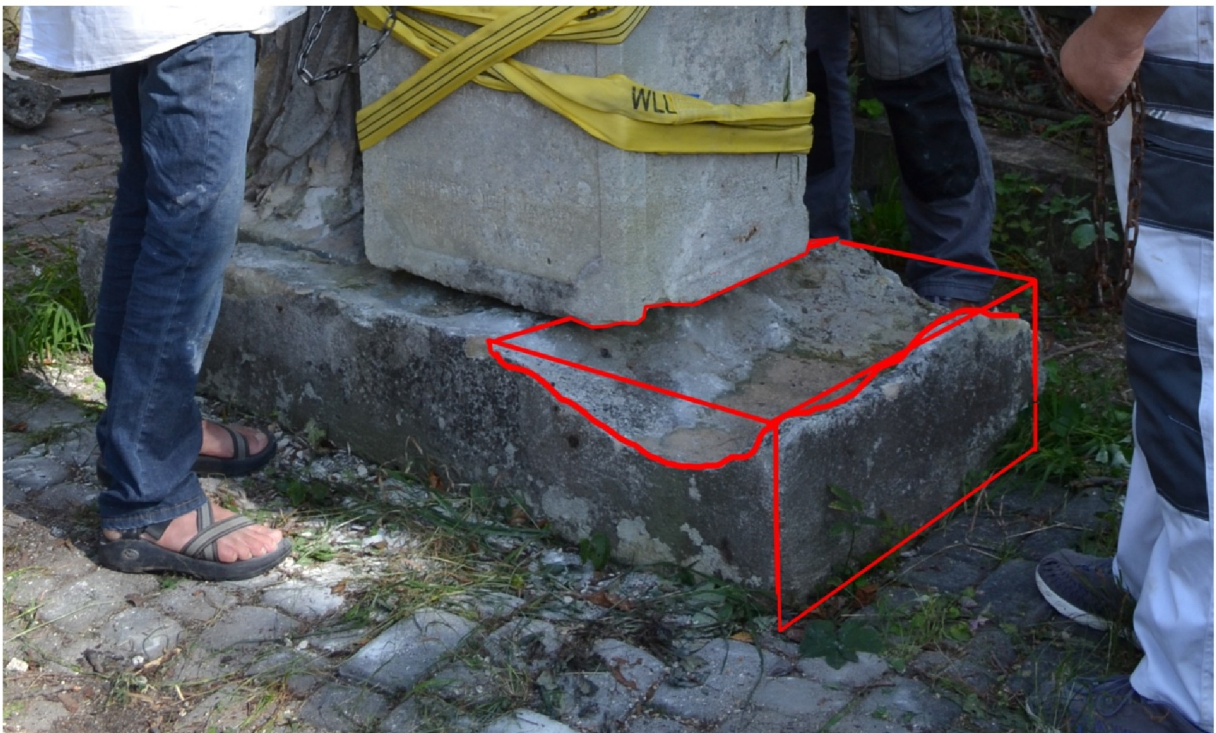
Fot. 8 zakres ubytku

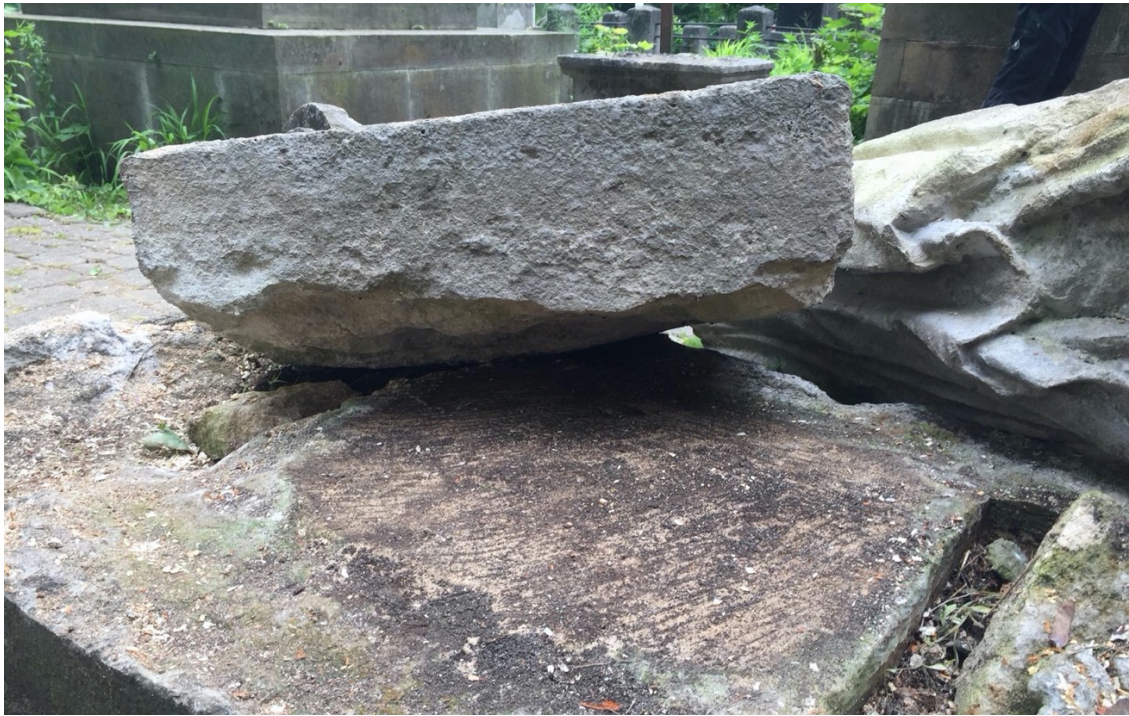
Fot. 9 stan przed przystąpieniem do prac interwencyjnych wykonanych w 2020 r

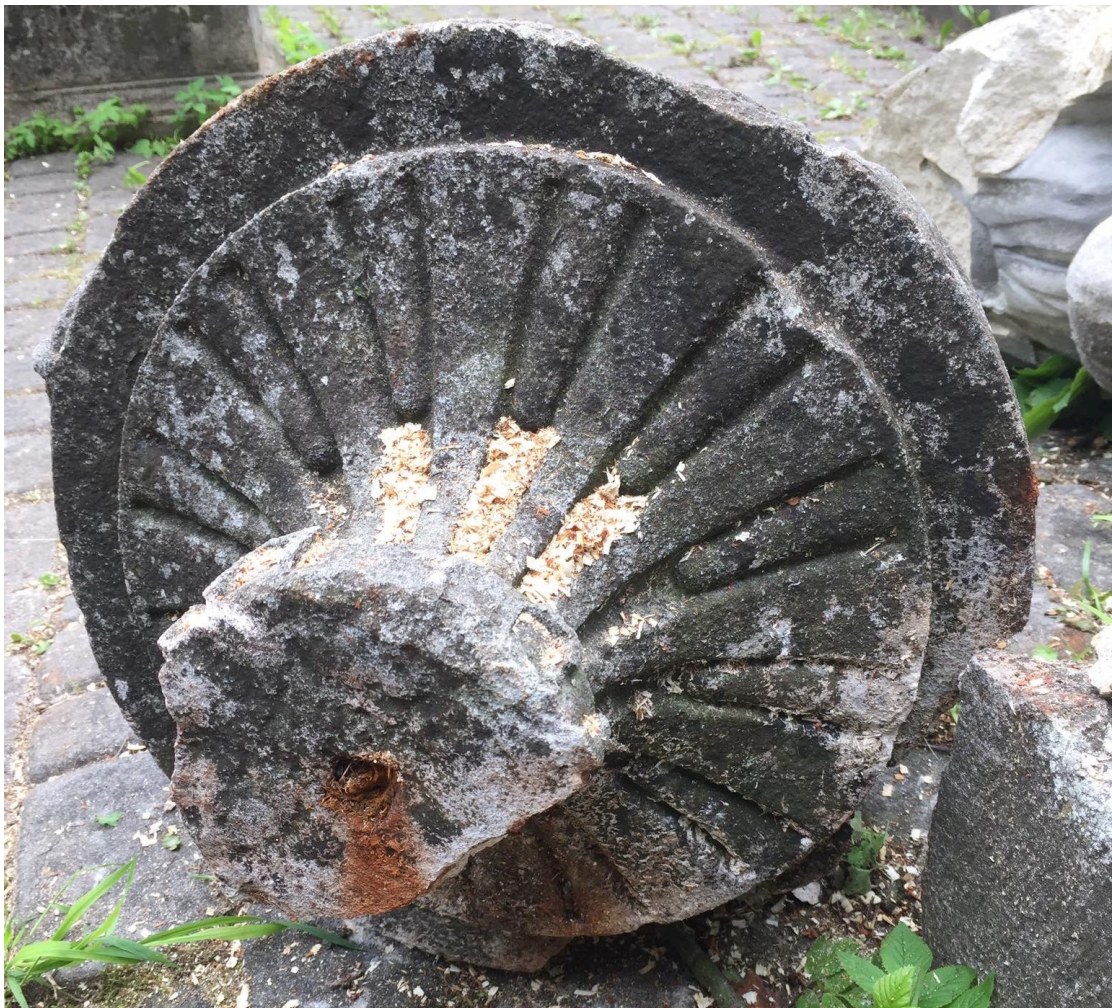
Fot. 10 stan przed przystąpieniem do prac interwencyjnych wykonanych w 2020 r

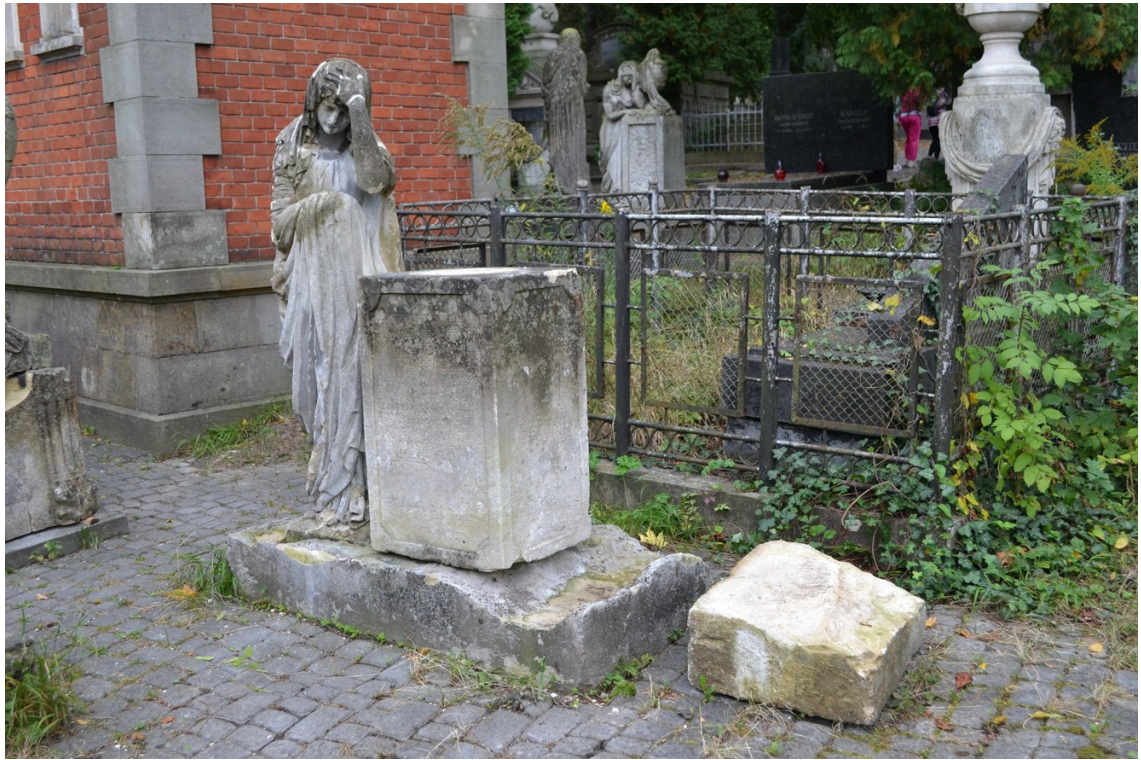
Fot. 18 Stan po wykonaniu prac interwencyjnych
