ANNA KUDZIA KONSERWACJA ZABYTKÓW

STAN ZACHOWANIA ORAZ PROGRAM PRAC KONSERWATORSKICH DLA STUDNI ŚW. JANA Z DUKLI PRZY POBERNARDYŃSKIM KOŚCIELE ŚW. ANDRZEJA WE LWOWIE, UKRAINA.

Zleceniodawca: Narodowy Instytut Polskiego Dziedzictwa Kulturowego za Granicą
POLONIKA

Warszawa 2019/2021

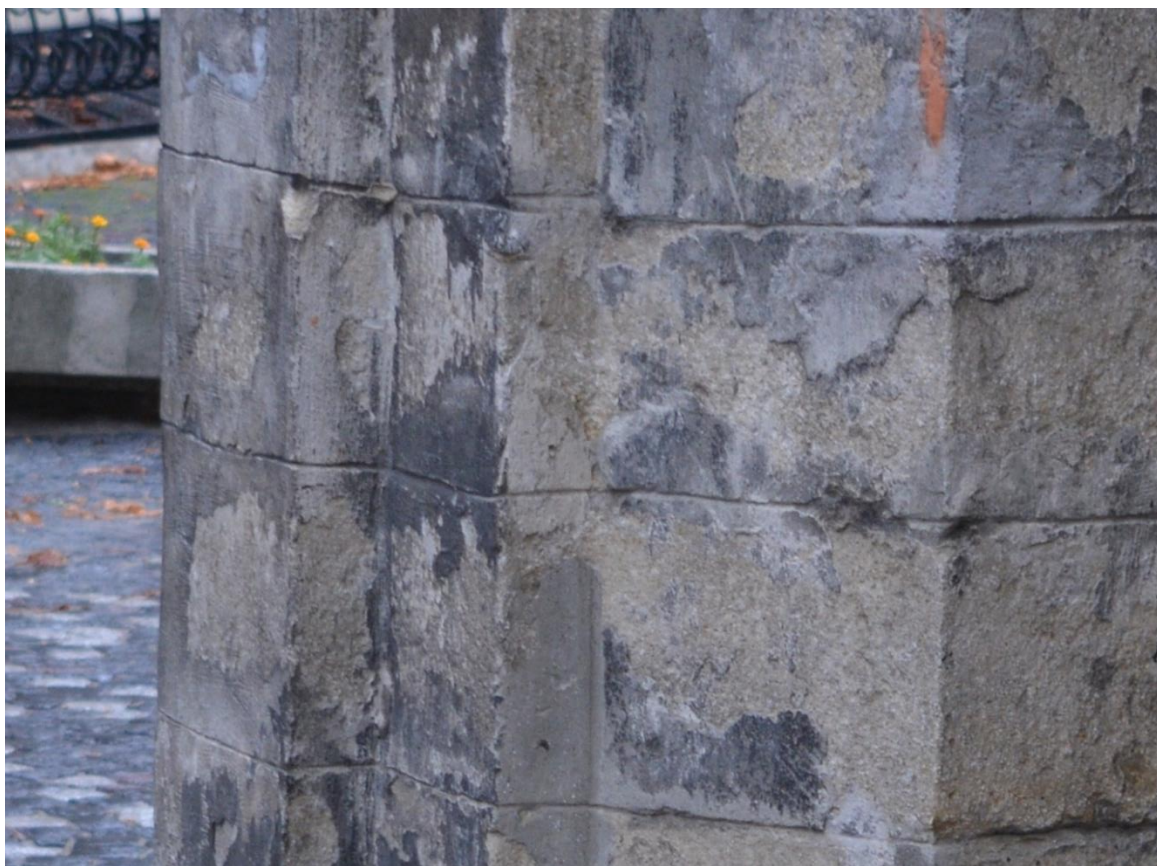
Fot. 21. Widoczne uzupełnienia ubytków filarów i wyrównanie powierzchni zaprawą wapienno – cementową.

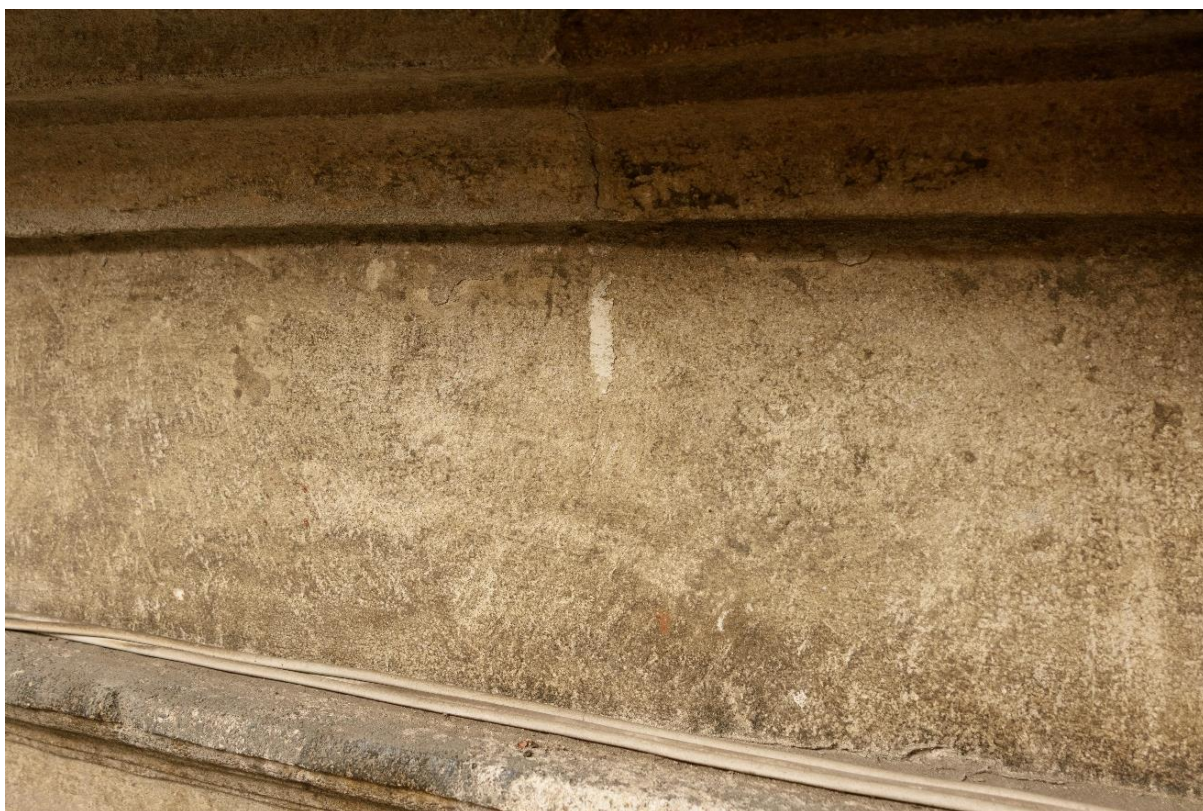
Fot. 22. Widoczne na powierzchni kamienia ślady po dłucie płaskim, którym prawdopodobnie opracowano powierzchnię fryzu w celu usunięcia zniszczeń powierzchniowych i nawarstwień.

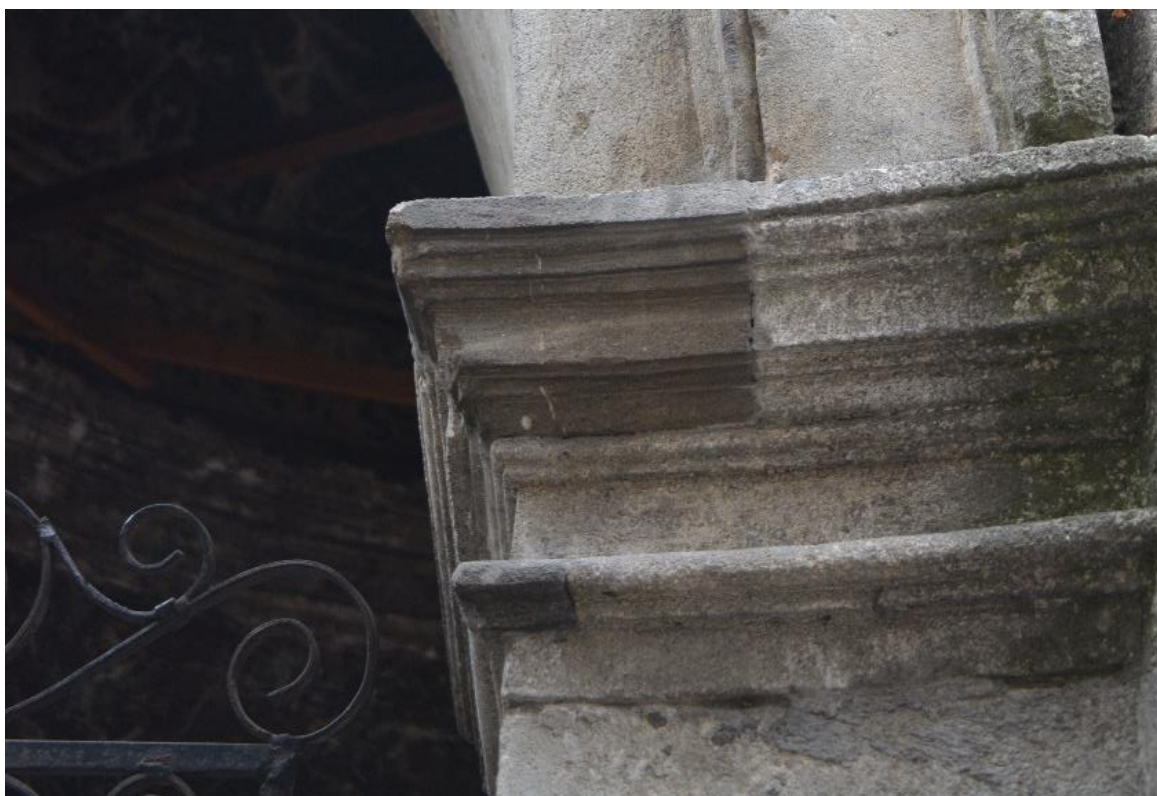
Fot. 34. Uzupelnienie naroznika gzymsu w formie fleka kamiennego oraz naroznika dolnego półokrągłego profilu gzymsu.

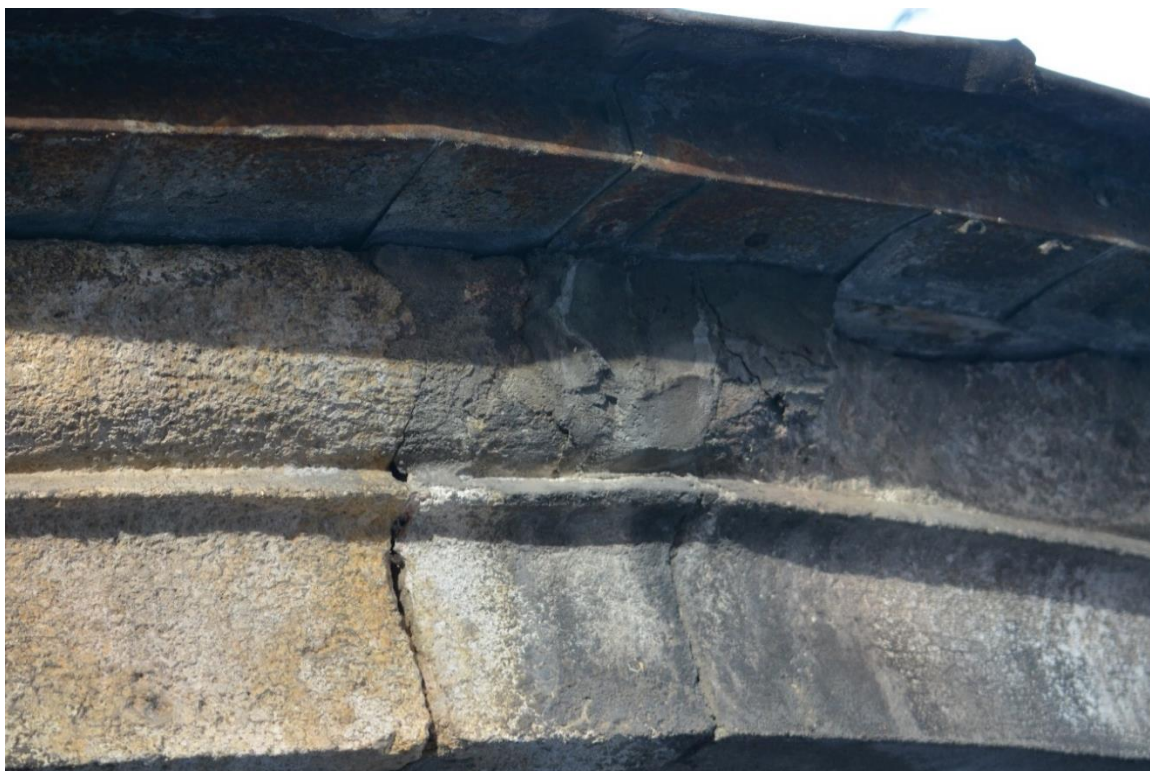
Fot. 35. Uzupelnienie cementem ubytku w gzymsie górnym, widoczna skorodowana blacha budująca obręcz dachu, z pozostałościami śladów po pierwotnym ocynkowaniu.

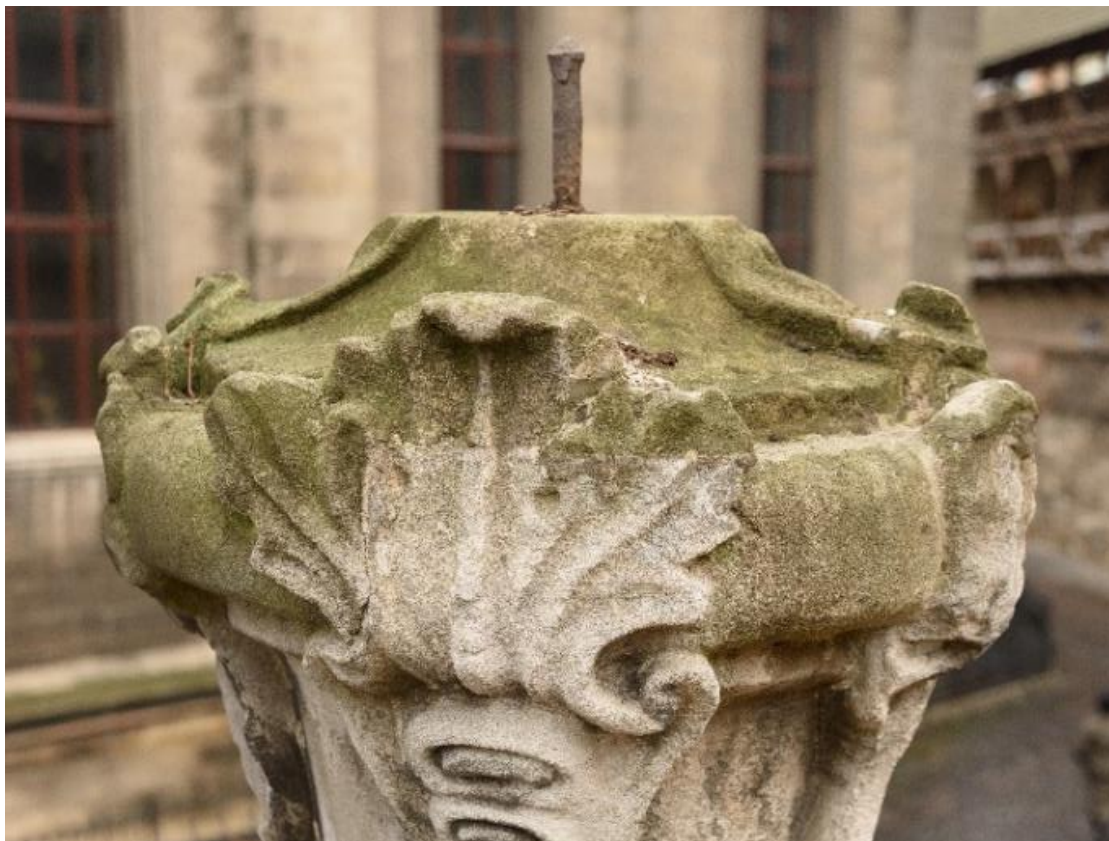
Fot. 43. Widoczny wtórny bolec stalowy, łączący dwa elementy kamienia. Waza od str. płd. – wsch.

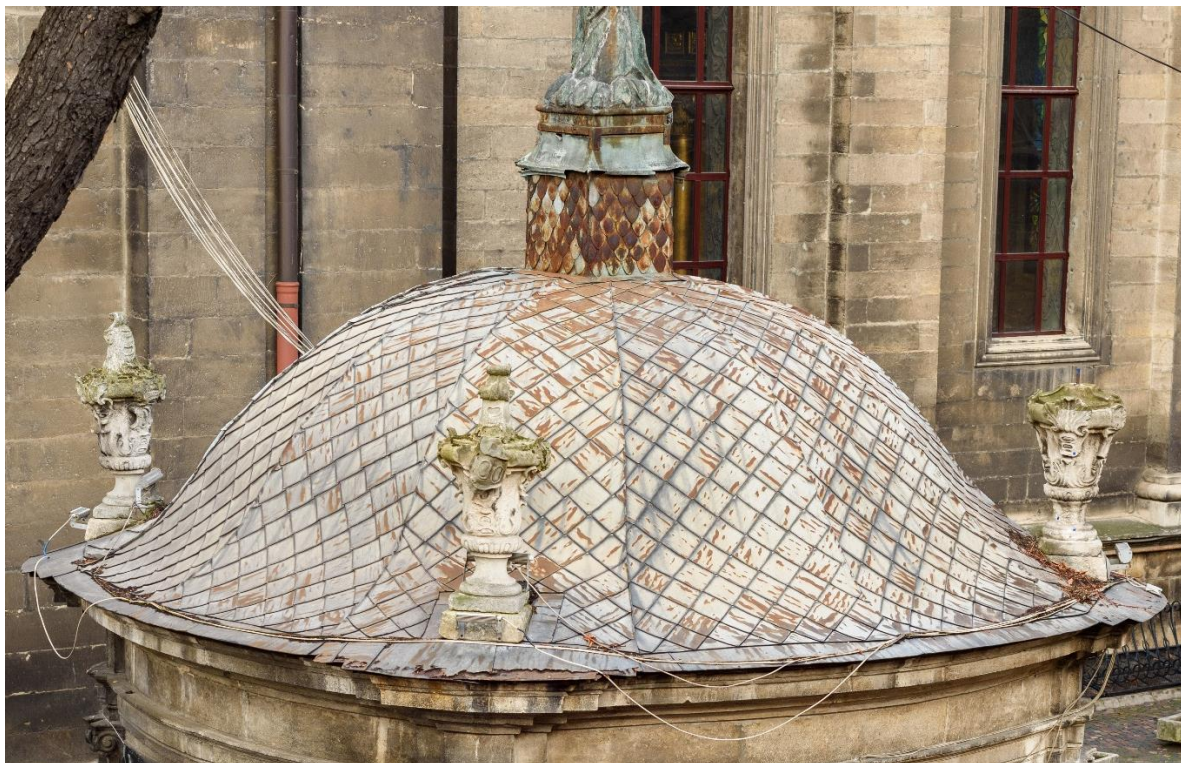
Fot. 55. Widok ogólny na dach i jego stan zachowania. Widoczna korozja krawędzi dachu oraz korozja dachówek.

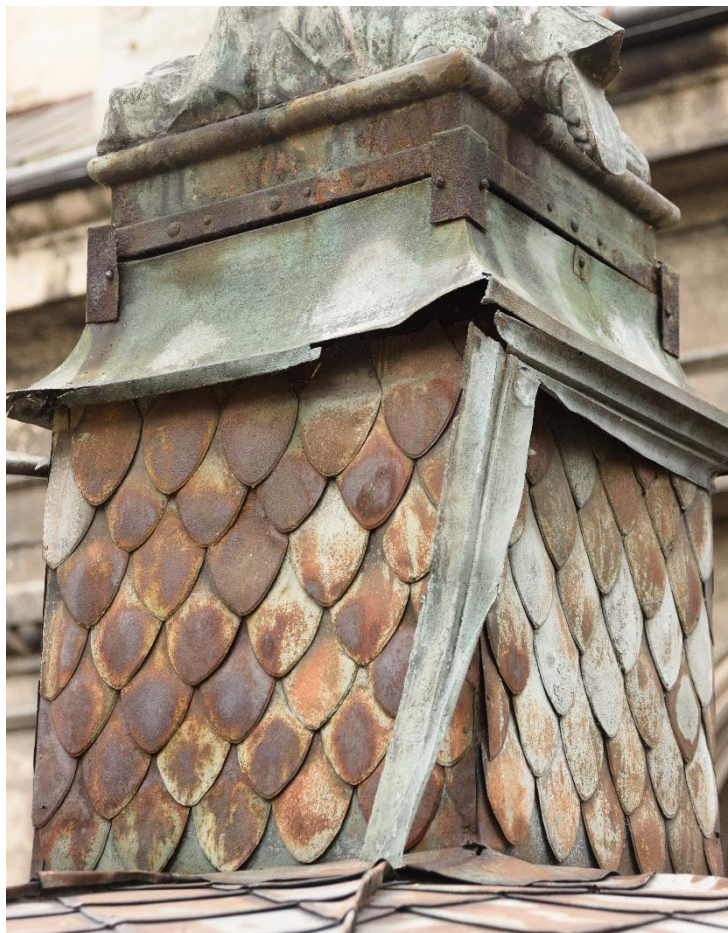
Fot. 58. Podstawa figury z dachówkami w kształcie rybich łusek. Widoczna silna korozja dachówek.

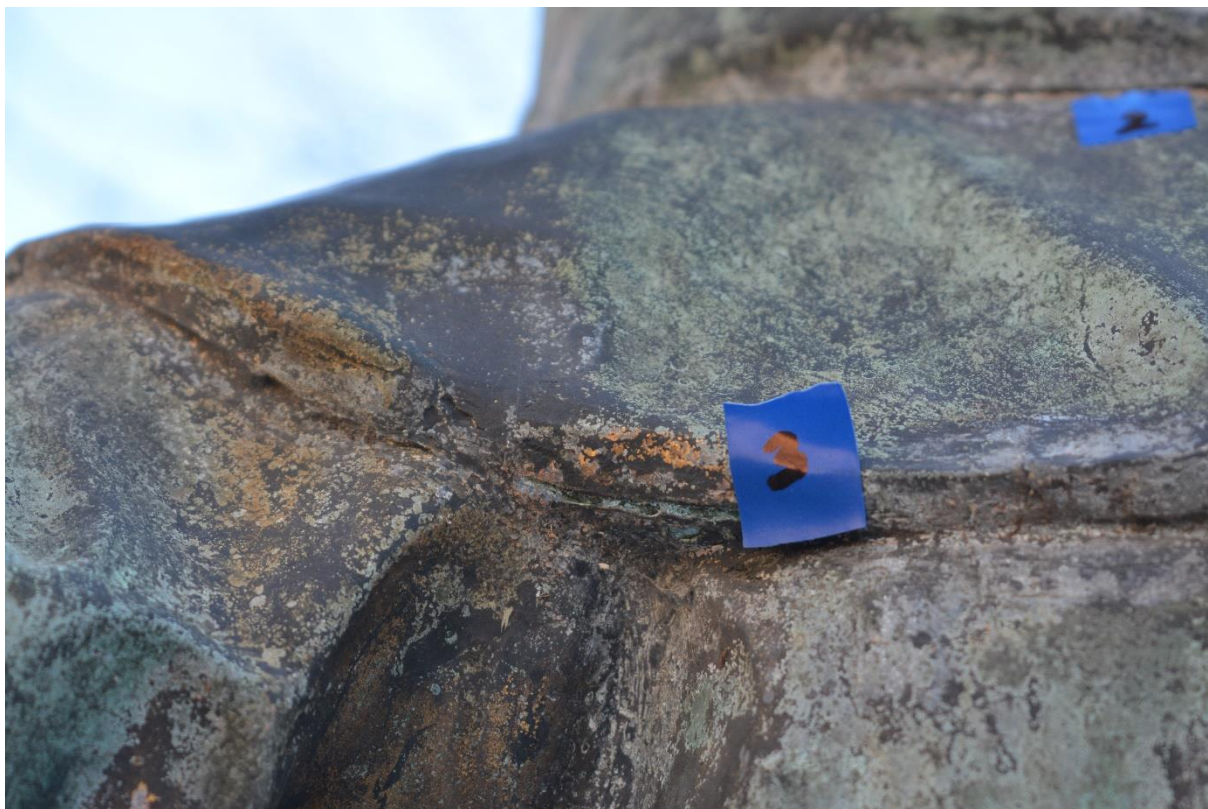
Fot. 59. Widoczna warstwa czarna i złota na szatach figury, czarne nawarstwienia oraz białe nawarstwienia świadczące o korozji cynku.

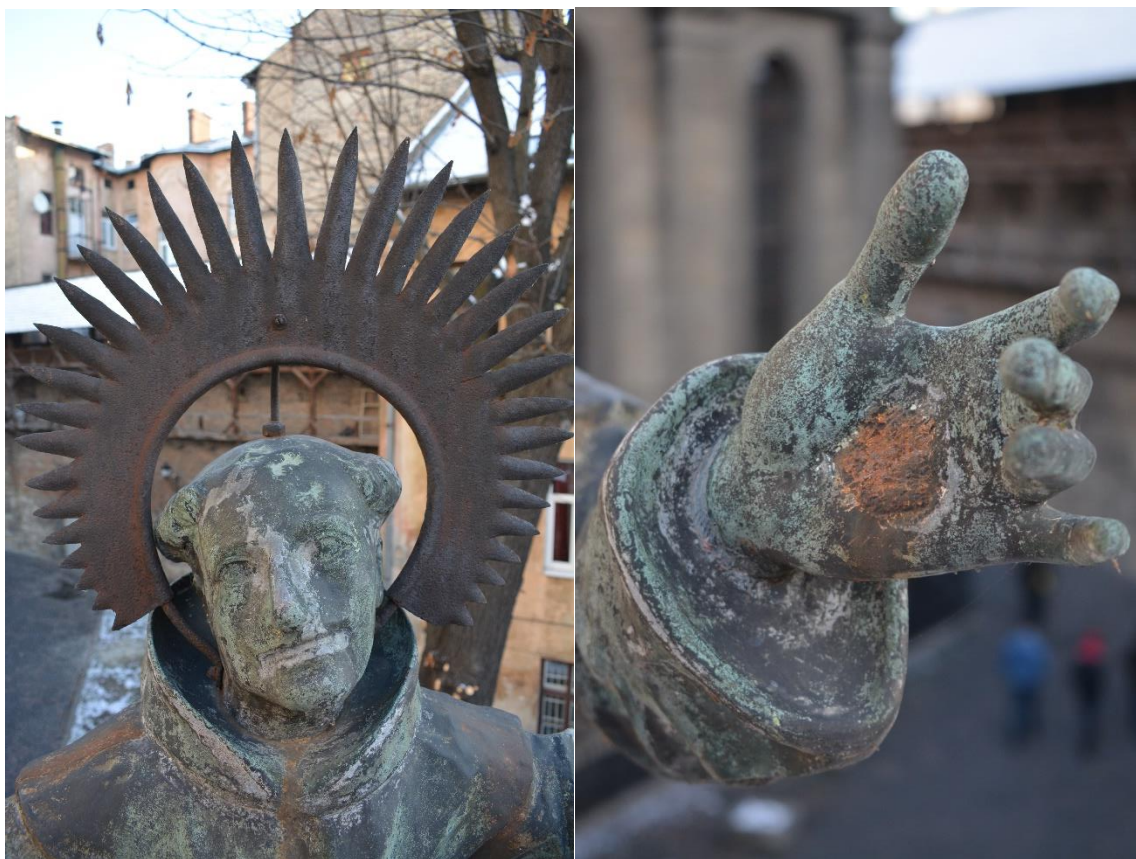
Fot. 61, 62. Nimb wykonany ze stali i złożony, widoczna korozja na lewej dłoni, od pręta konstrukcyjnego.

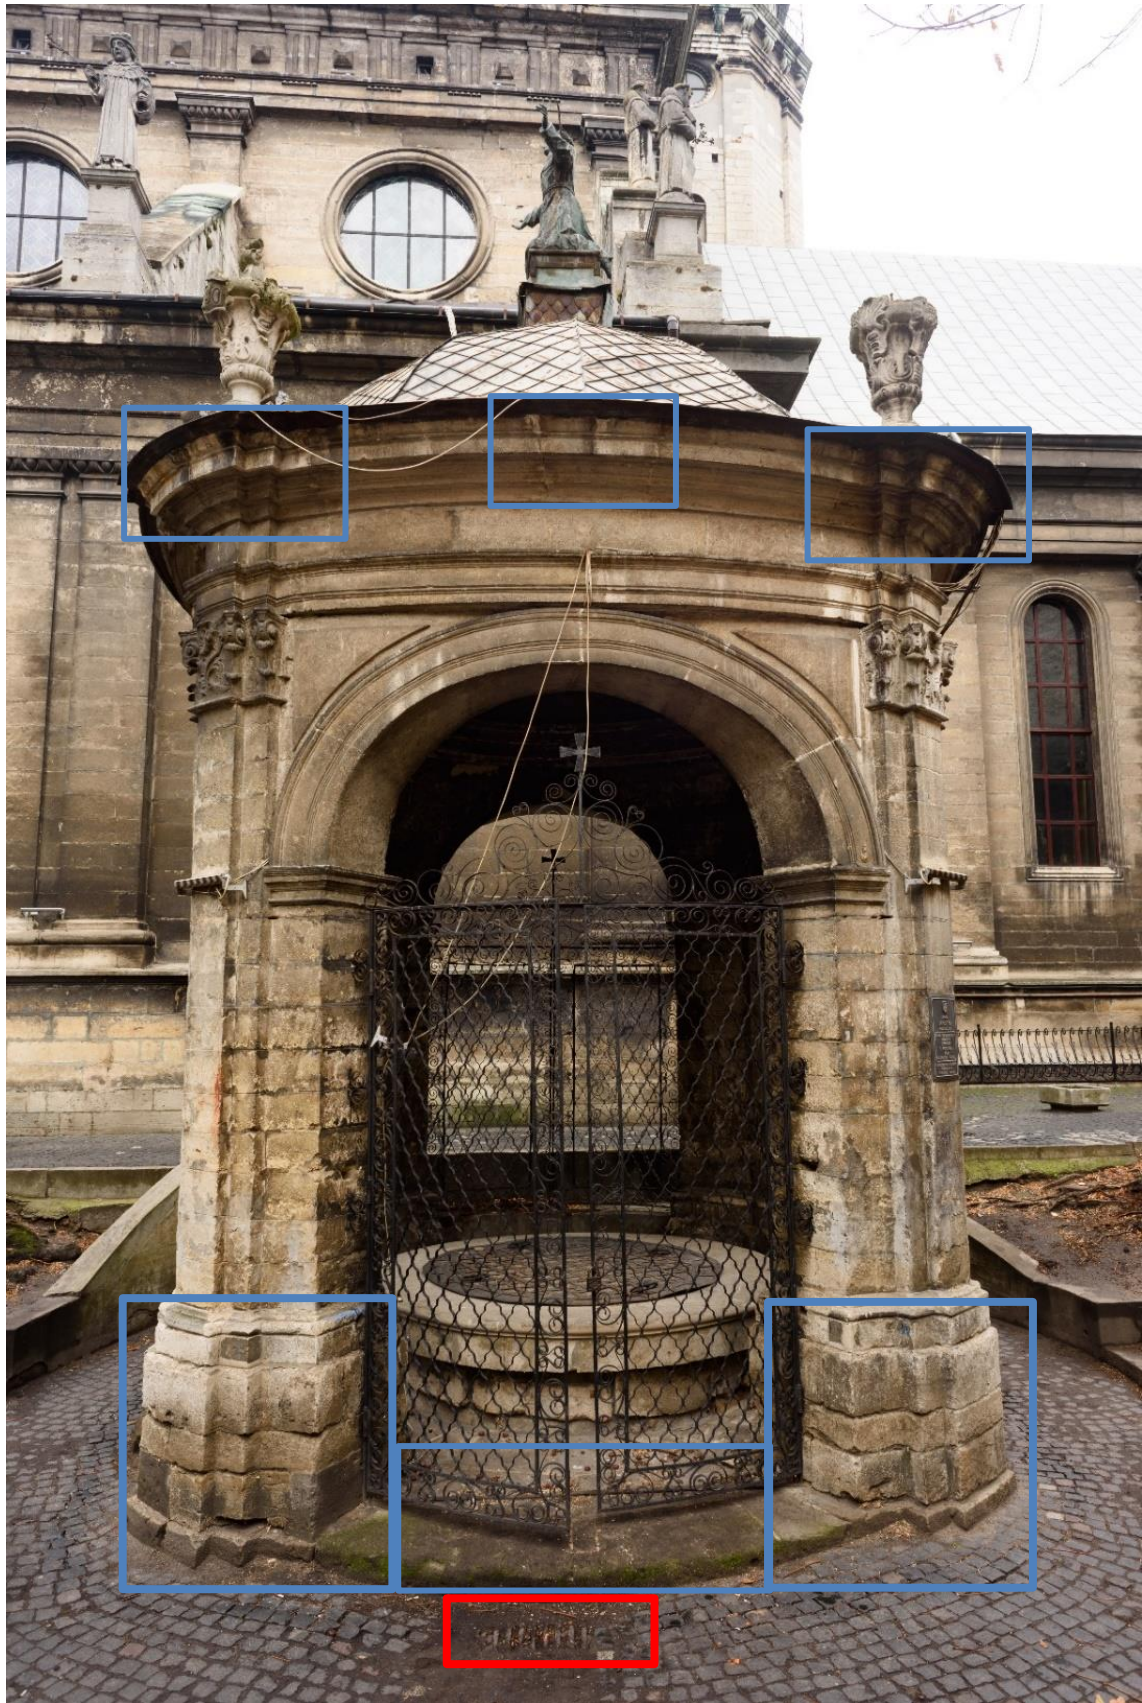
Zaobserwowano problemy związane z zawilgoceniem występującym stale lub okresowo, zarówno w wyniku nagromadzenia wód opadowych, które nie mają możliwości właściwego odpływu oraz w wyniku działania wód gruntowych. Znajdująca się od strony południowej klatka ściekowa przed wejściem do studni pozostaje zatkana. Widoczne jest w niej nagromadzenie ziemi oraz roślinności. Powoduje to brak możliwości odpływu wody i namakanie piaskowcowego fundamentu oraz wapiennych cokołów filarów.

Fot. 62. Zawilgacanie kamienia widoczne w cokołach filarów oraz na krawędzi zewnętrznej piaskowcowej posadzki. Przed wejściem widoczna jest zatkana klatka odpływowa.

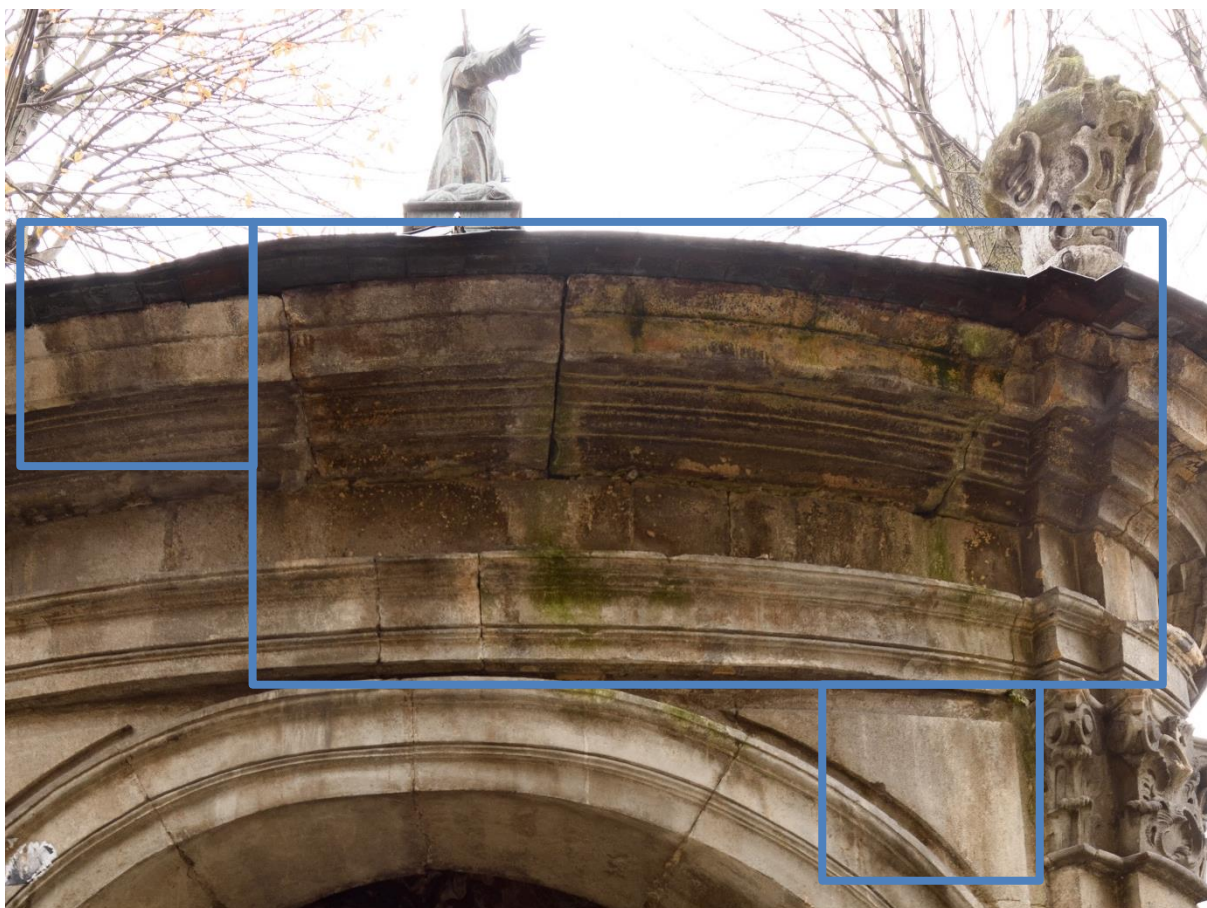
Problem namakania kamienia w przypadku studni, dotyczy również gzymsów wieńczących studnię, tuż pod dachem. Zachodzi ono czasowo, tylko przy opadach wody deszczowej lub przy roztopach śniegu. Pojawia się miejscowo na gzymsie, w miejscu, gdzie krawędzie dachu są uszkodzone i skorodowała blacha, z której jest wykonany dach lub przegniło drewno więźby dachowej. Zakończenia okapów dachu są błędnie wyprofilowane i również one przyczyniają się jako dodatkowy czynnik destrukcyjny. Powoduje to powstawanie zacieków na kamieniu. Wypłukiwane są czarne nawarstwienia na powierzchni, ale również lepiszcze kamienia, przez co następuje wyoblenie formy. Problem intensywnie występuje od strony północnej, gdzie doszło do zniszczenia poszycia dachowego, prawdopodobnie na skutek uderzenia bryły lodu, która spadła z dachu kościoła. Wlewająca się do wewnątrz woda, nie tylko doprowadziła do zniszczeń malowideł na sklepieniu, ale powoli ściekając od zewnątrz, gromadziła się w zagłębieniach formy i na poziomych płaszczyznach gzymsu. Woda pochodząca z topniejącego w dzień śniegu, zamarzała ponownie w nocy, rozsadzając skałę wapienną. Na powierzchni kamienia widoczne są również różnego rodzaju zaplamienia, które przeniknęły głęboko w kamień.

Fot. 63. Ściana północna, zawilgocone gzymsy i detale z powodu uszkodzonego dachu. Widoczne są zacieki, wyoblone krawędzie gzymsów, wypłukane spoiny, wykruszający się kamień oraz nawarstwienia mikrobiologiczne.

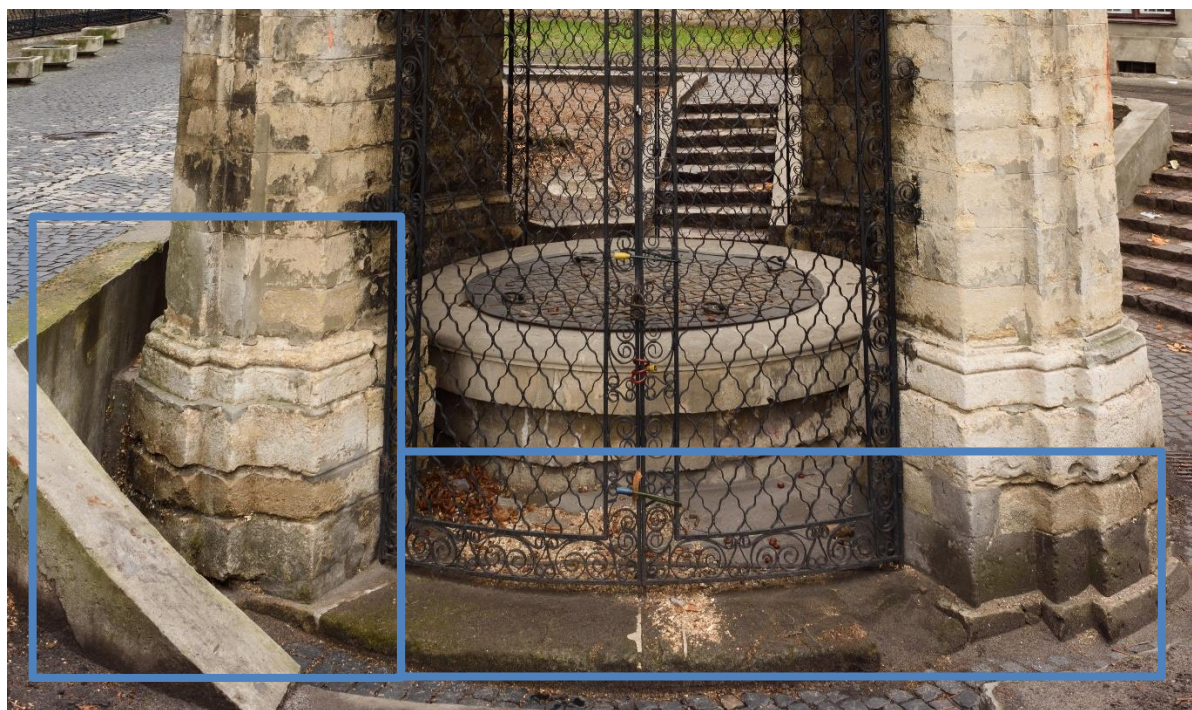
Fot. 64. Strona zachodnia i fragment muru betonowego od strony północnej – po opadach pozostający długo zawilgocony. Wysoki poziom zawilgocenia zewnętrznych płyt posadzki z piaskowca.

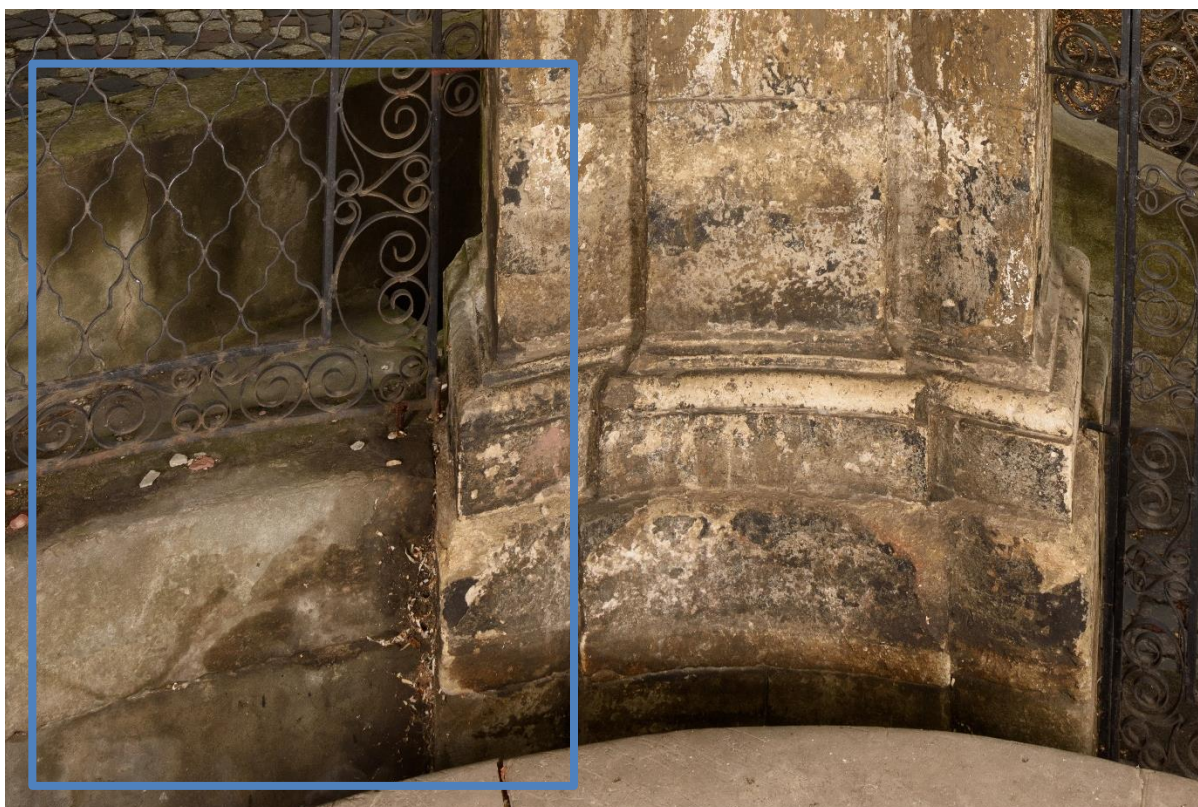
Fot. 65. Zawilgocenie betonowego muru między studnią, a kościołem oraz schodka betonowego łączącego cokół filara z murem. Widoczne zniszczenia betonu – spękania, ubytki.

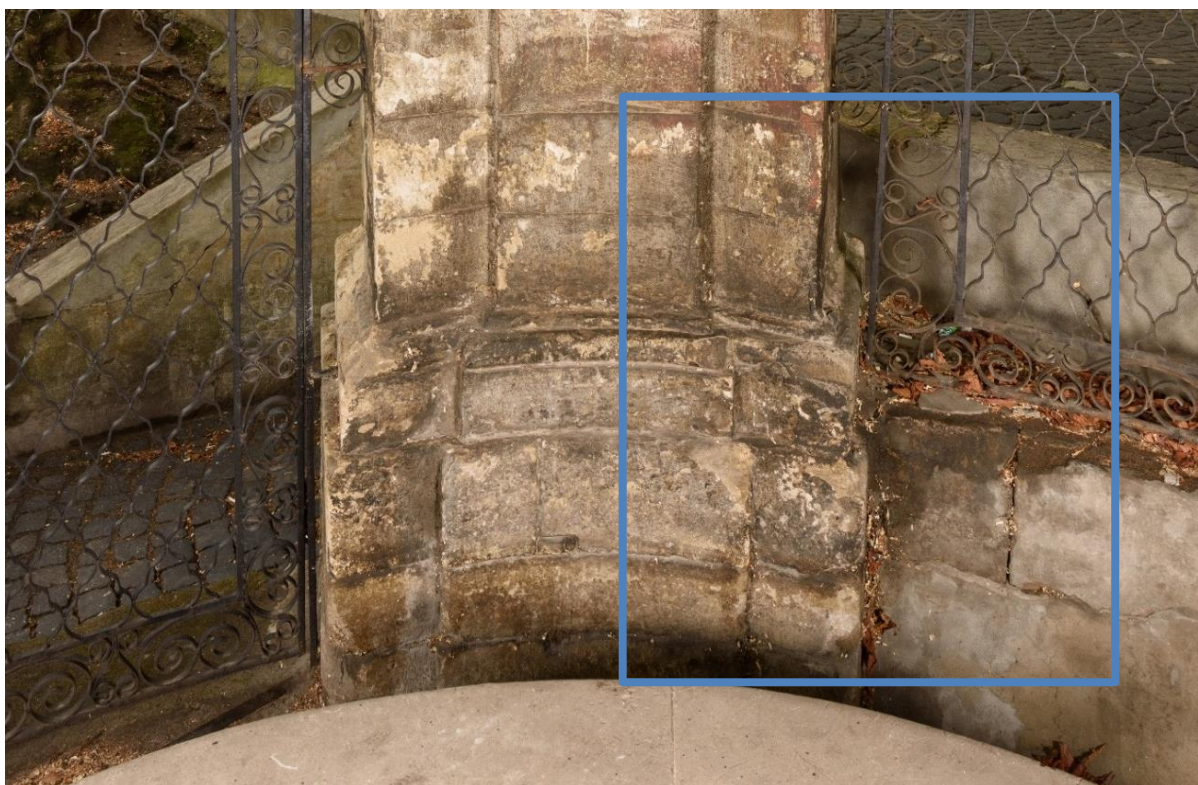
Fot. 66. Zawilgocenie betonowego muru między studnią, a kościołem oraz schodka betonowego łączącego cokół filara z murem. Widoczne spękania w betonie, oraz nagromadzenie liści utrzymujących wilgoć.

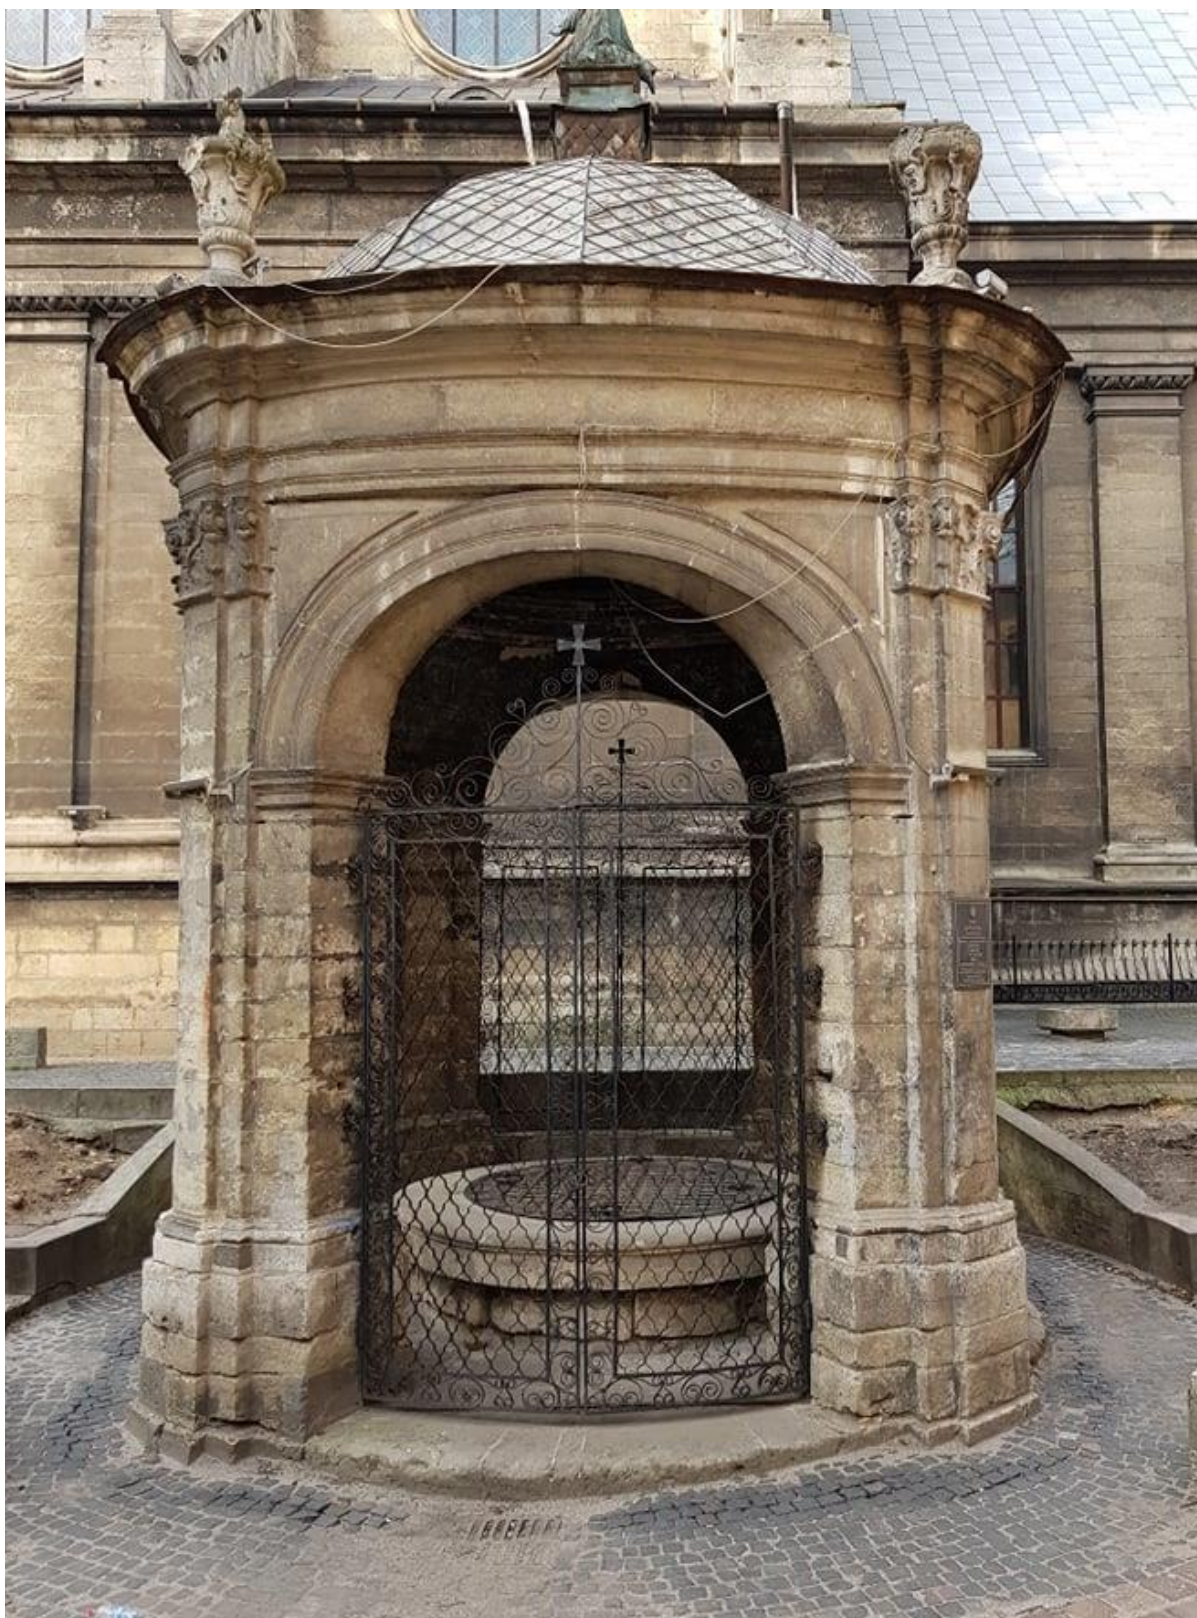
Fot. 67. Stan zachowania obiektu w marcu 2020 roku, po okresie odwilży, ale również po dwóch tygodniach bez opadów deszczu. Widoczne uszkodzenie nawierzchni w postaci kostki brukowej.

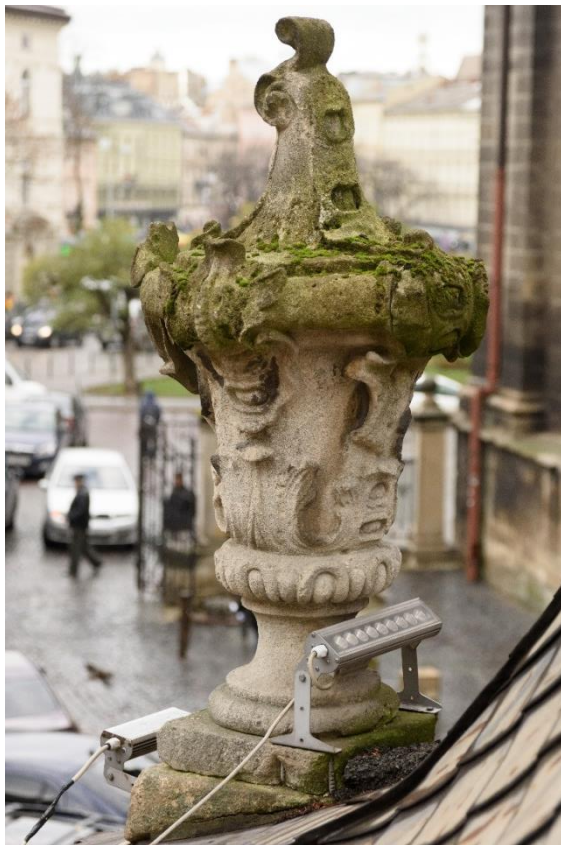
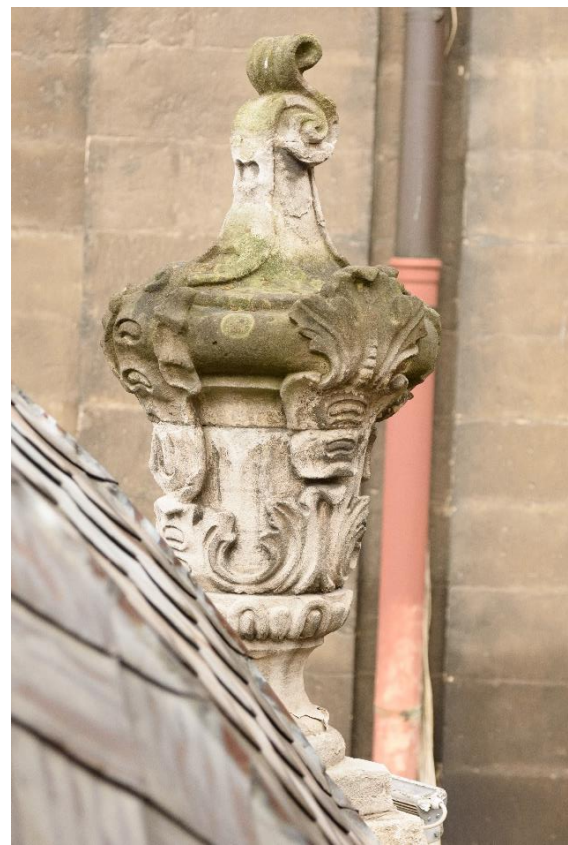
Fot. 68, 69. Nawarstwienia mikrobiologiczne na pokrywach waz wieńczących narożniki dachu.

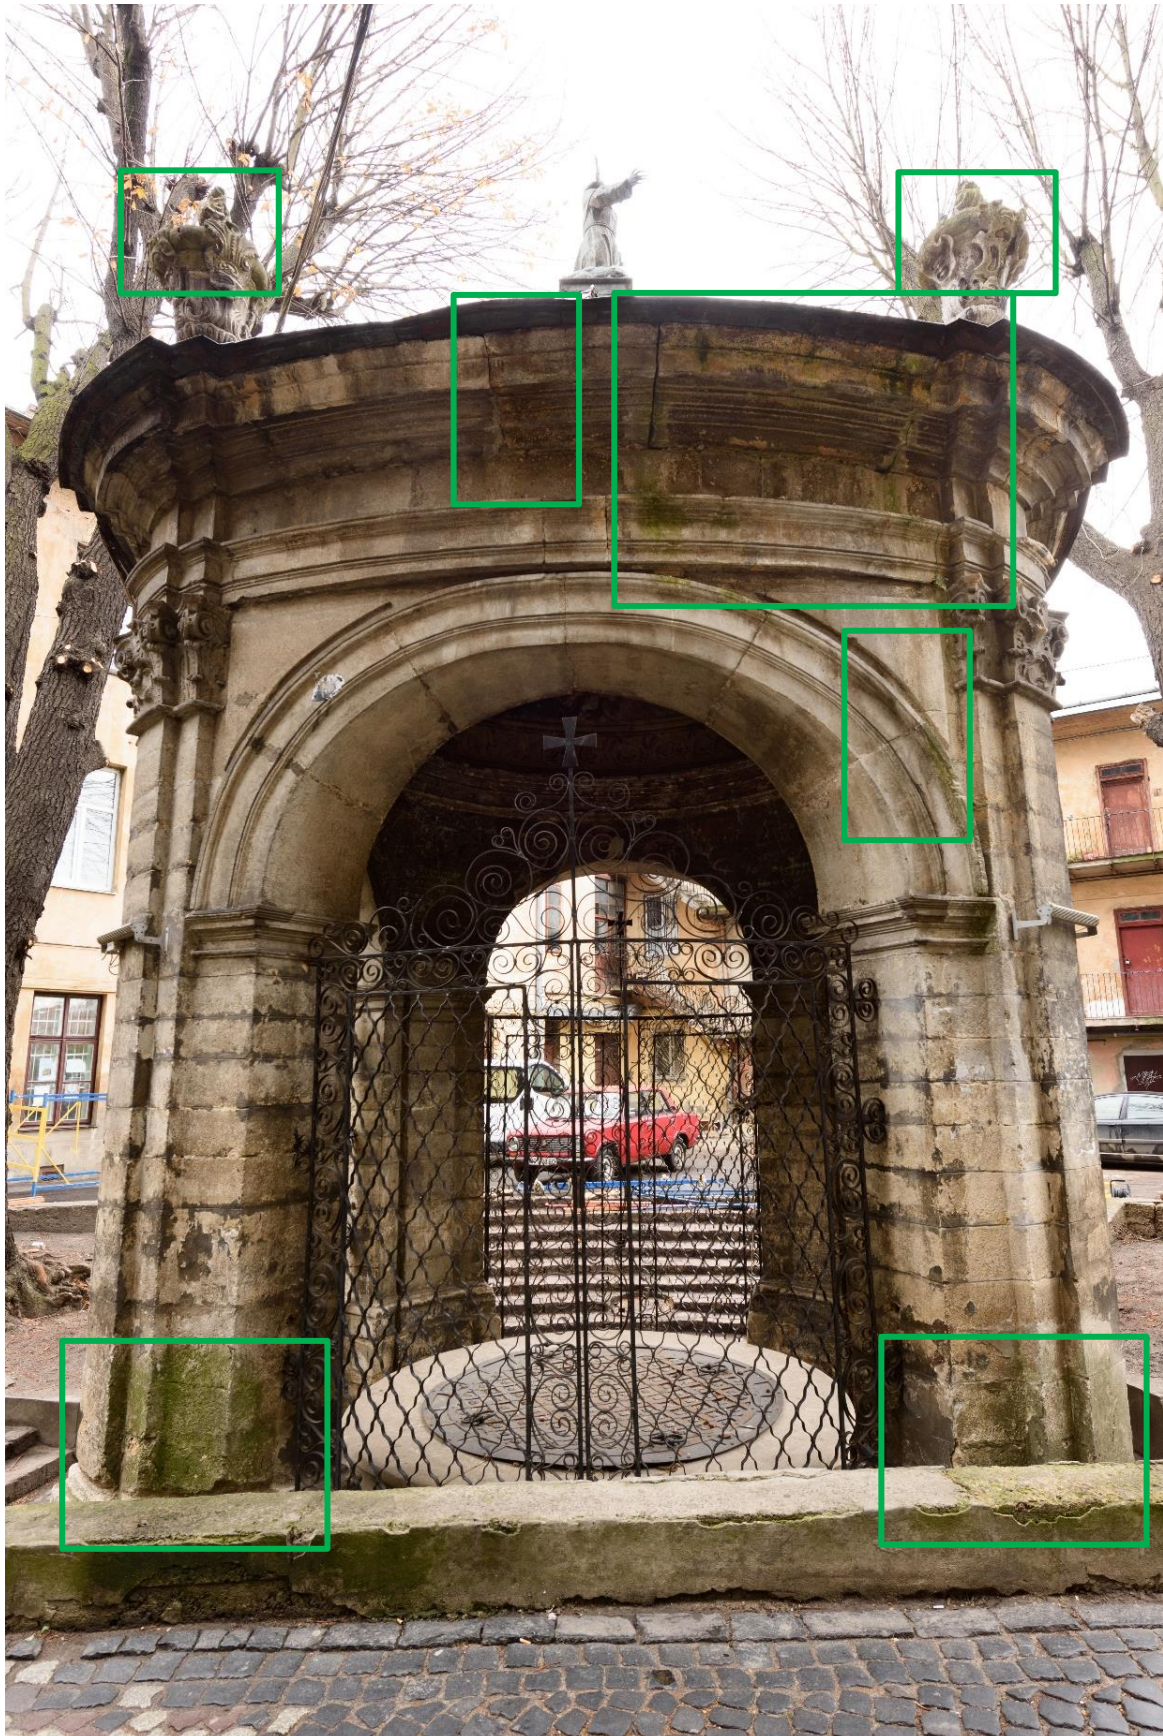
Fot. 70. Studnia od strony północnej, widoczne miejsca ataku mikrobiologicznego.

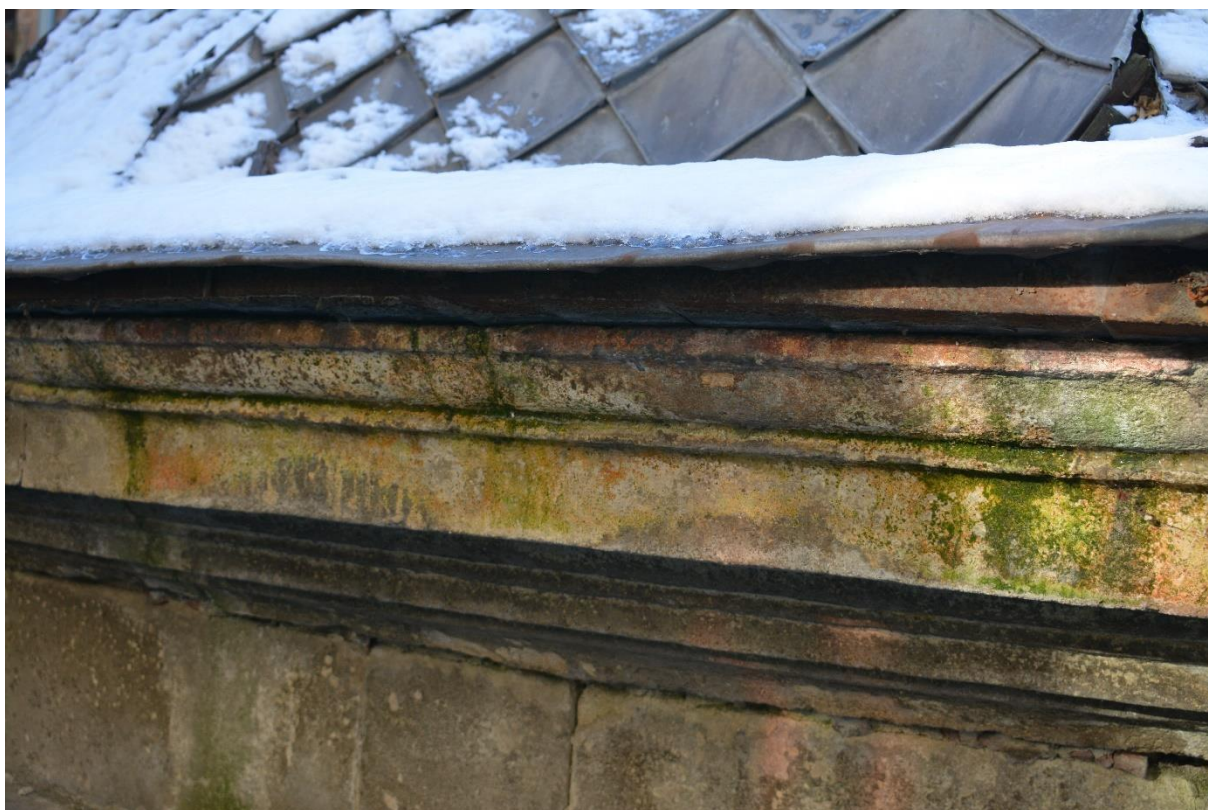
Fot. 71. Nawarstwienia mikrobiologiczne pokrywające gzyms od strony północnej. Widoczne zacieki spowodowane uszkodzonym pokryciem dachowym.

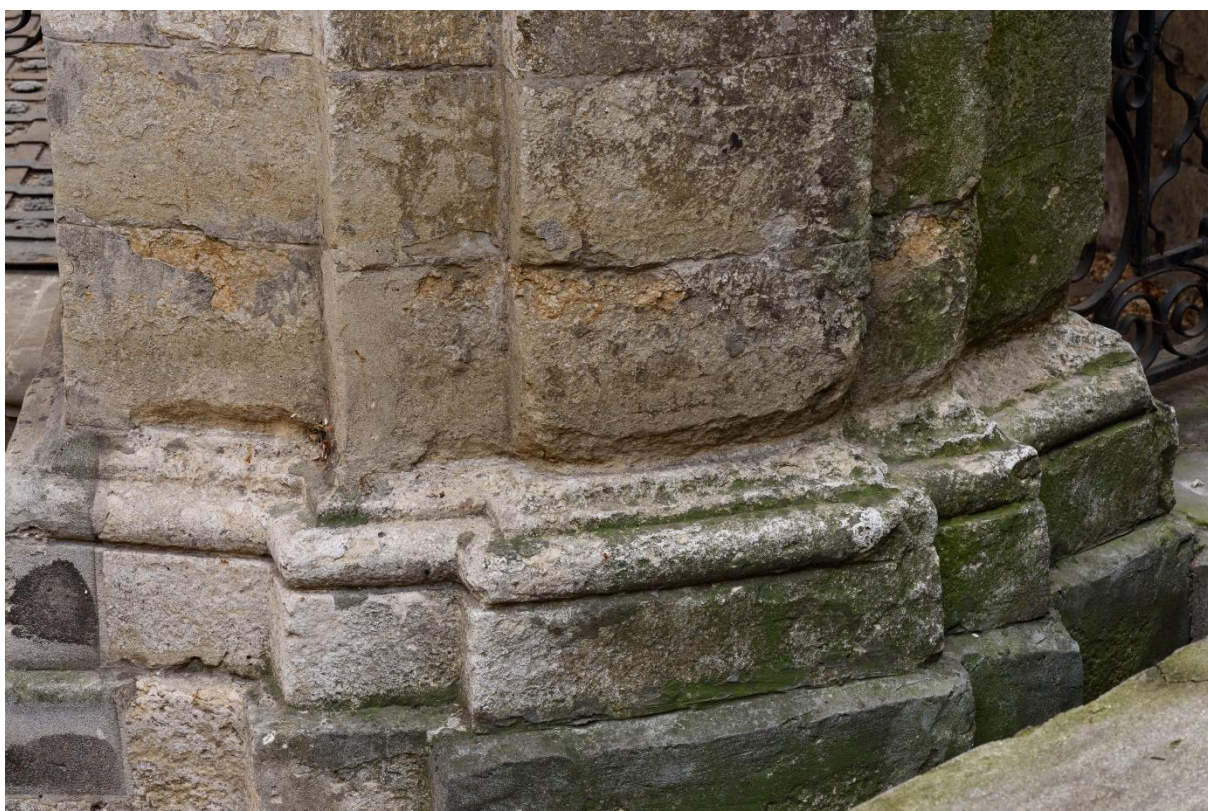
Fot. 72. Nawarstwienia mikrobiologiczne, zazielenienia pokrywające cokół filara od strony północnej.
