ANNA KUDZIA KONSERWACJA ZABYTKÓW

STAN ZACHOWANIA ORAZ PROGRAM PRAC KONSERWATORSKICH DLA STUDNI ŚW. JANA Z DUKLI PRZY POBERNARDYŃSKIM KOŚCIELE ŚW. ANDRZEJA WE LWOWIE, UKRAINA.

Zleceniodawca: Narodowy Instytut Polskiego Dziedzictwa Kulturowego za Granicą
POLONIKA

Warszawa 2019/2021

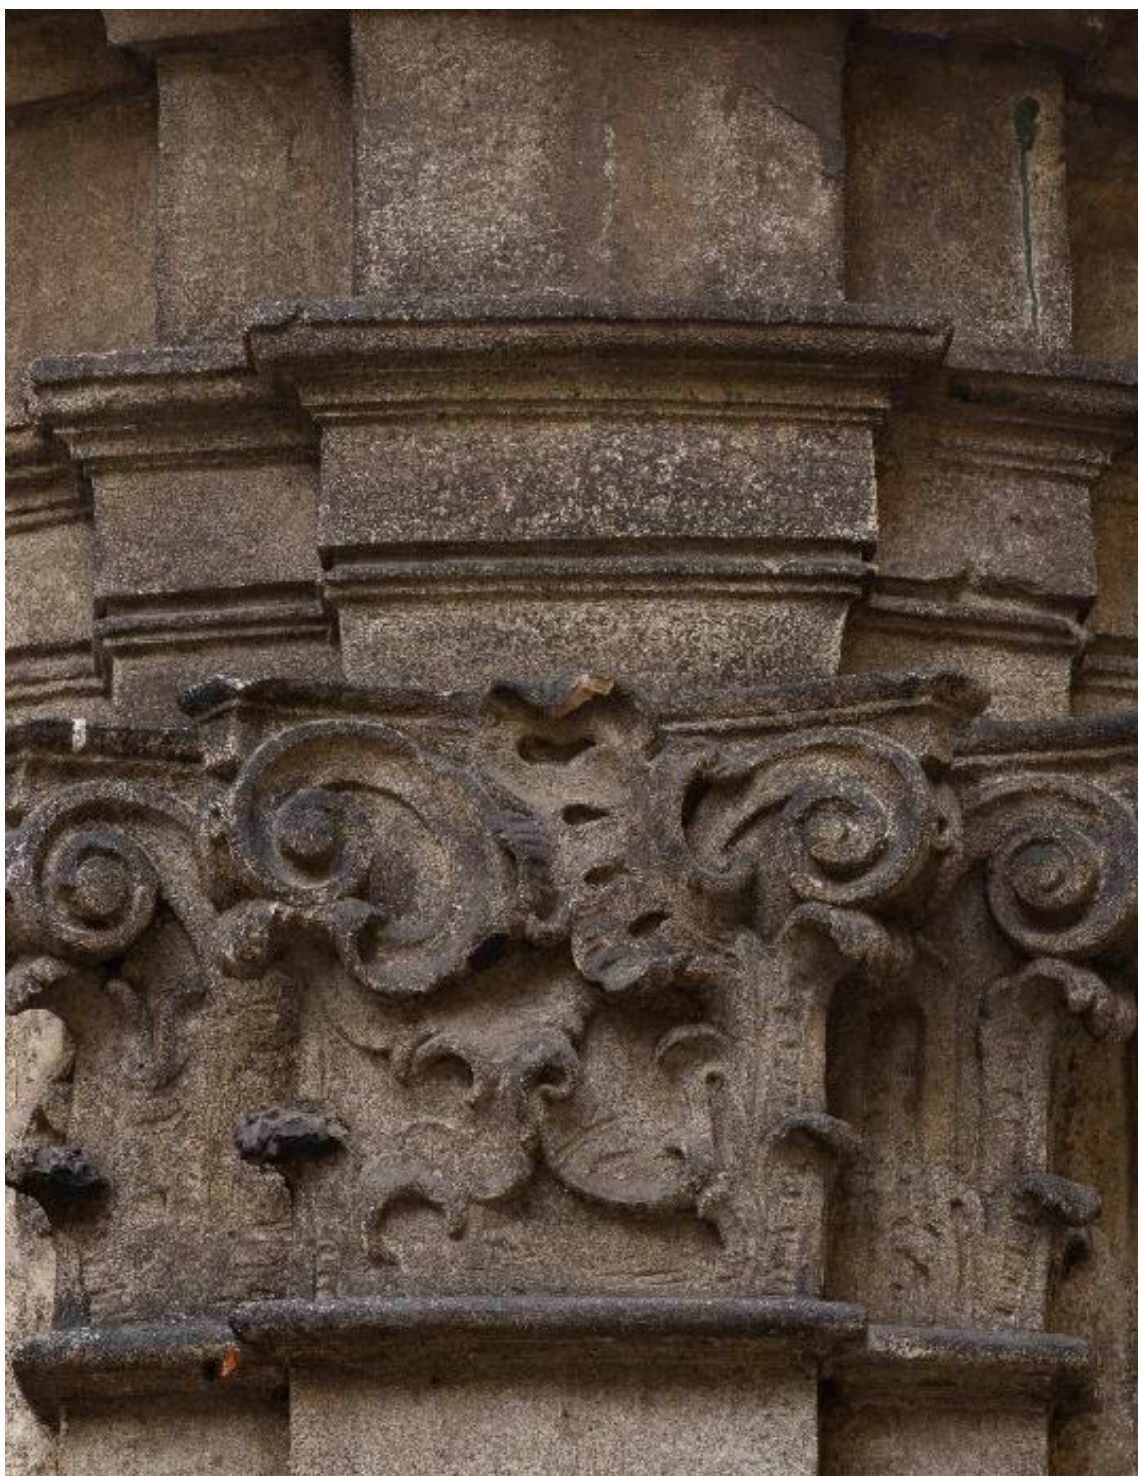
Fot. 73. Nawarstwienia atmosferyczne w postaci czarnych i szarych nawarstwień powstałych z połączenia wytworzonego gipsu z sadzą i smółkami. Najintensywniejsze skupiska znajdują się w miejscach najmniej obmywanych przez wodę: na ślimakach kapiteli i na listwach gzymsów. Nierównomierny charakter ich ułożenia wynika z ponownego gromadzenia się na wtórnej porowatej powierzchni wapienia.

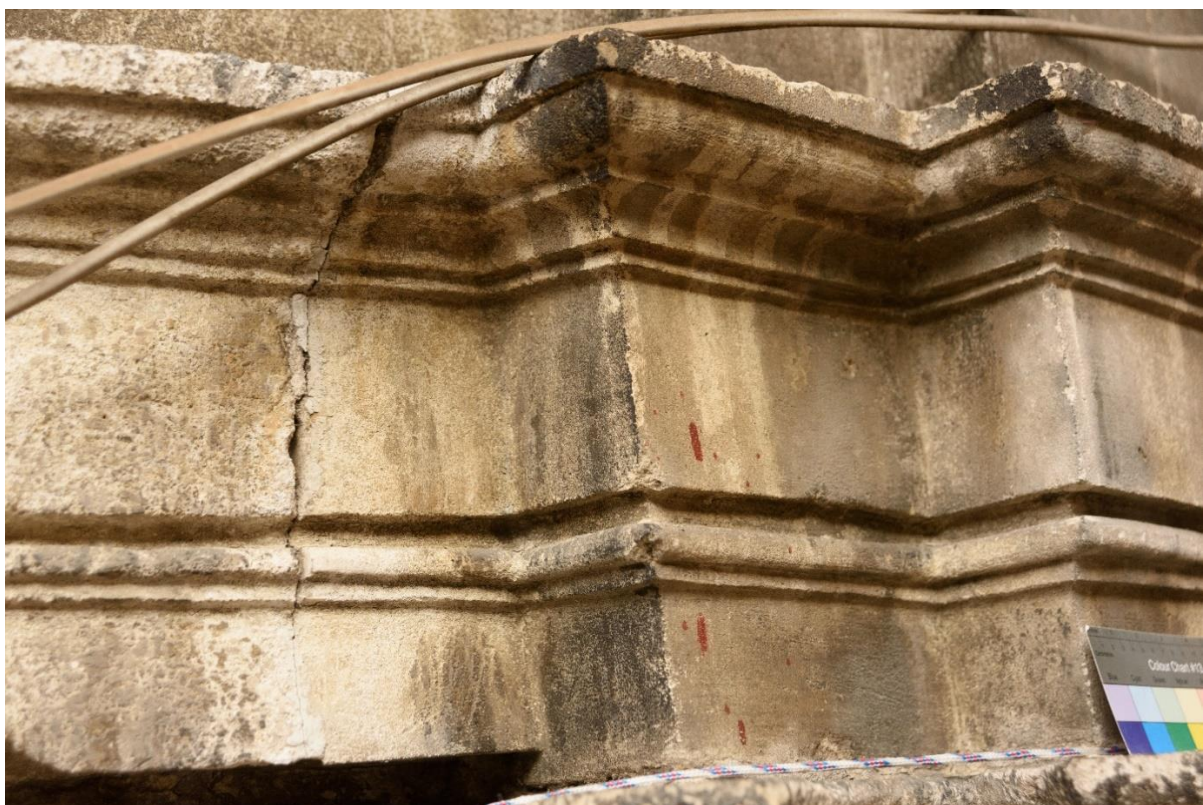
Fot. 76. Nierównomierny rozkład nawarstwień czarnych i szarych pochodzenia atmosferycznego, mocno scalonych z podłożem. Widoczne ślady po zaciekach od wody.

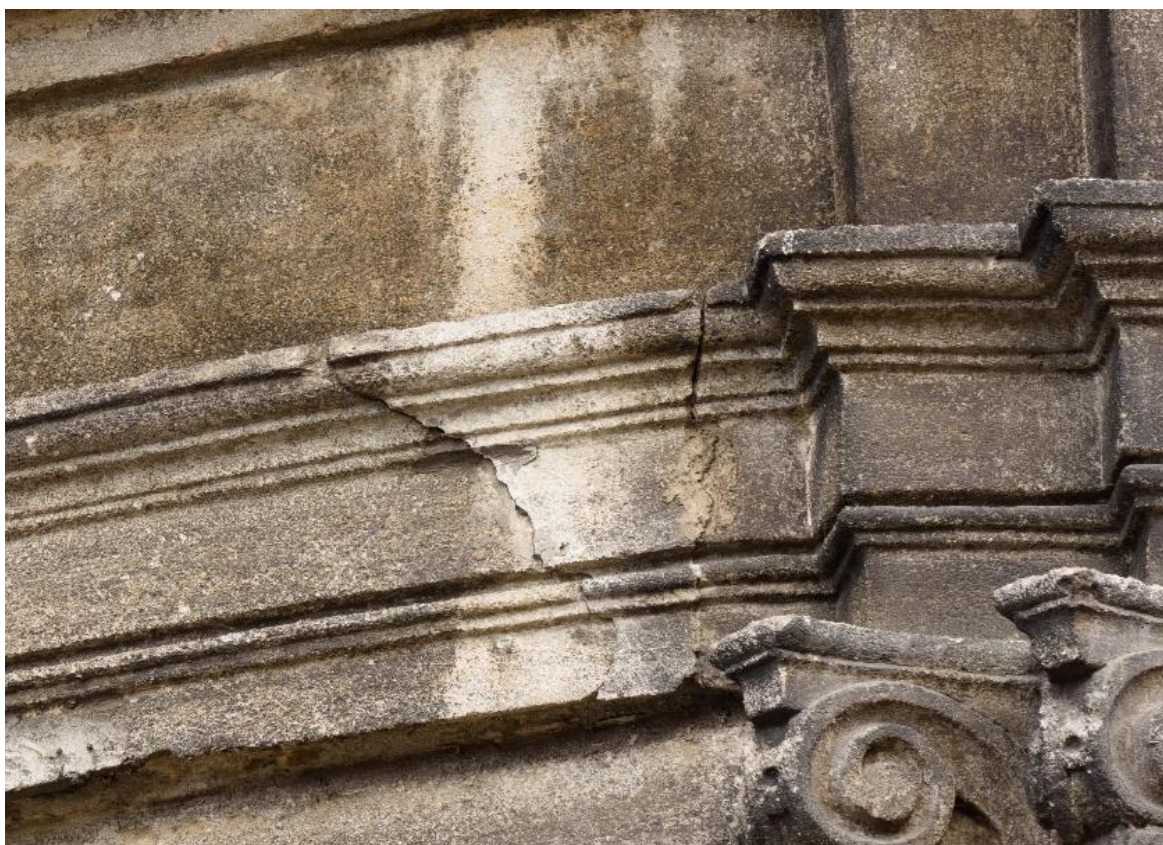
Fot. 77. Widoczny spękany fragment gzymsu na linii zaciekającej wody, który w każdej chwili może ulec całkowitemu odspojeniu.

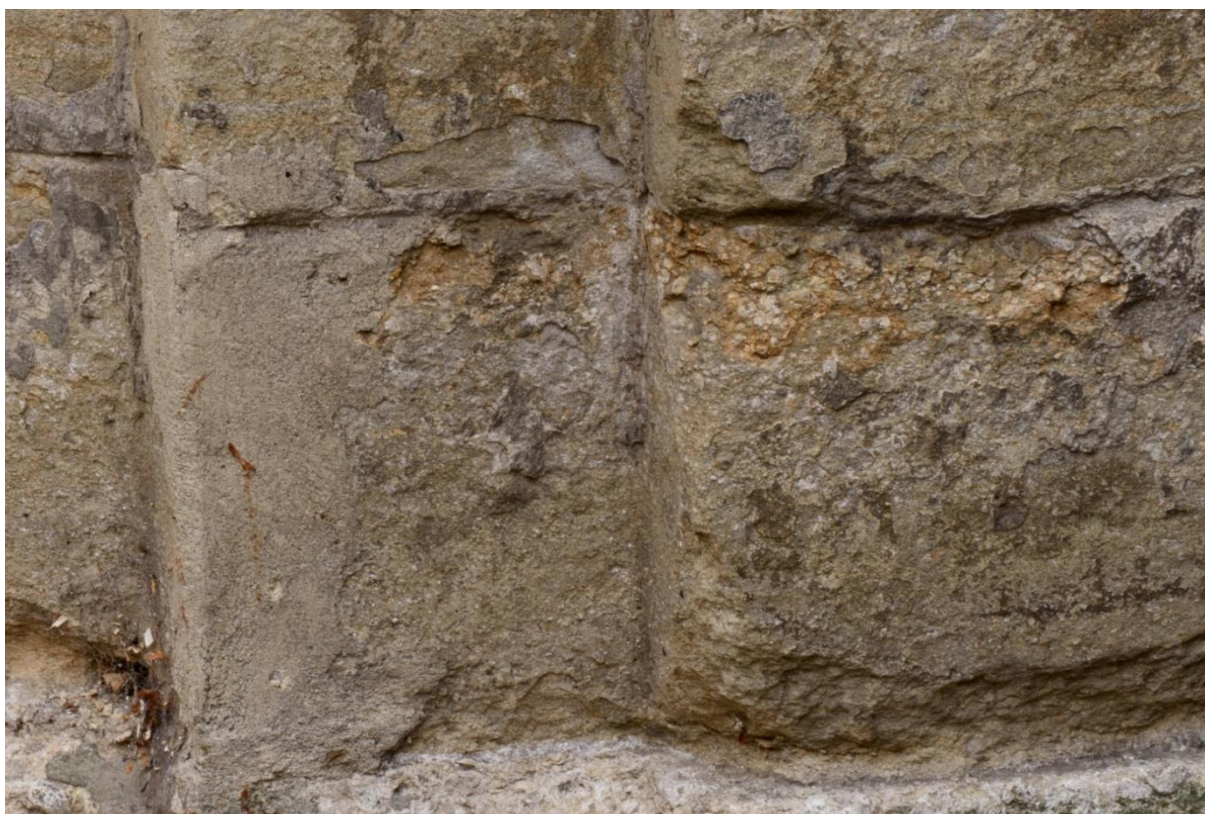
Fot. 79. Odspojony fragment zaprawy wtórnej wraz z uszkodzoną powierzchnią kamienia. Widoczne pudrowanie kamienia oraz wysoki poziom zażelazienia skały.

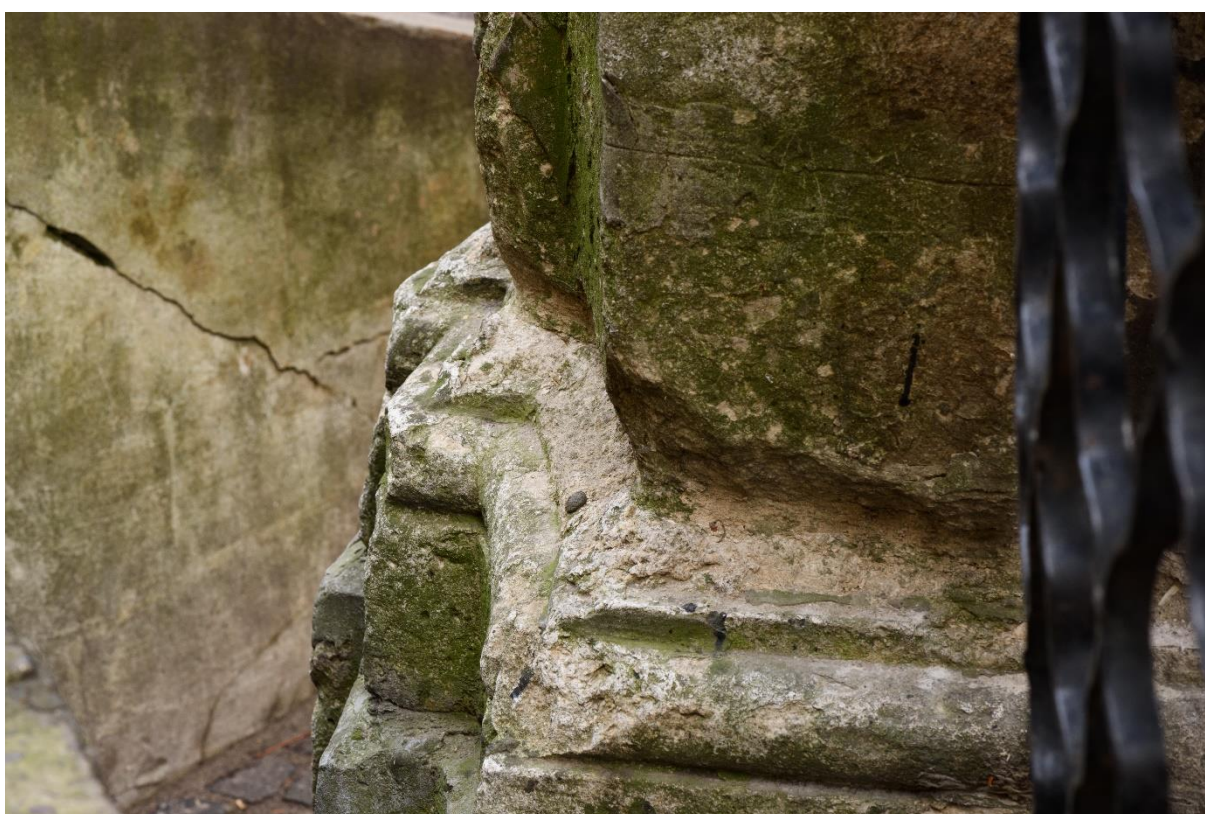
Fot. 80. Dezintegracja granularna i rozpadanie się materiału skalnego przez działanie wilgoci z podsiąkania kapilarnego i wód opadowych oraz soli rozpuszczalnych w wodzie.

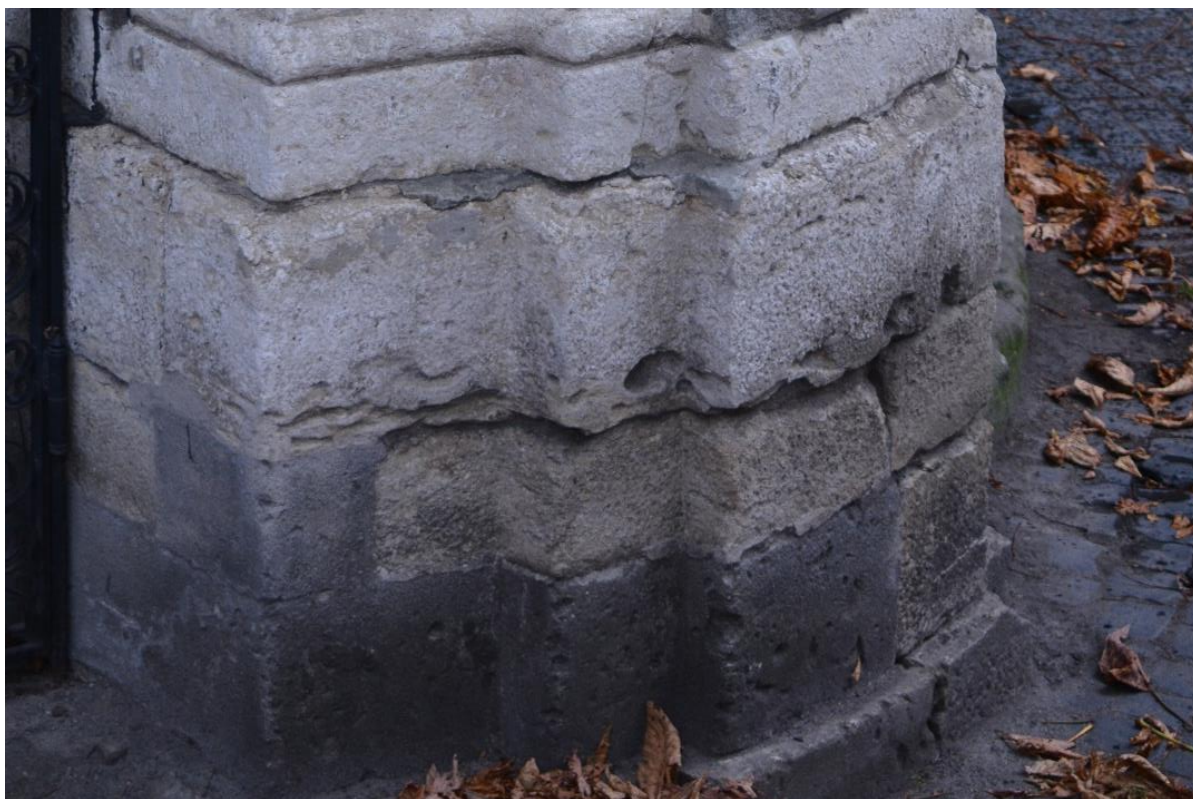
Fot. 81. Widoczne charakterystyczne wypłukania, wyługowania materiału skalnego, powstałe przez wody opadowe i działanie soli z podsiąkania kapilarnego.

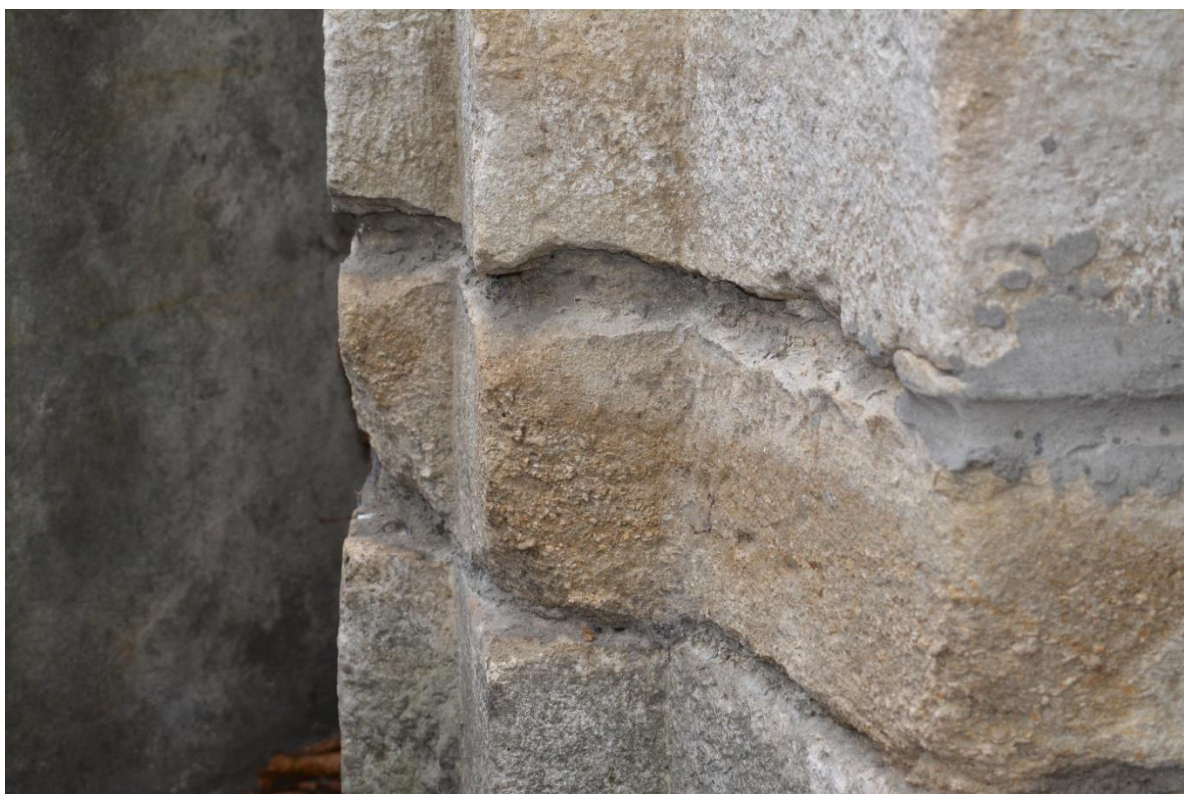
Fot. 82. Ubytki krawędzi bloków kamiennych powstałe na wskutek działania soli oraz odspajania się zaprawy cementowej zbyt mocnej dla kamienia. Niewykluczone, że częściowo powstały na wskutek działań mechanicznych, jeszcze przed wtórnym uzupełnieniem.

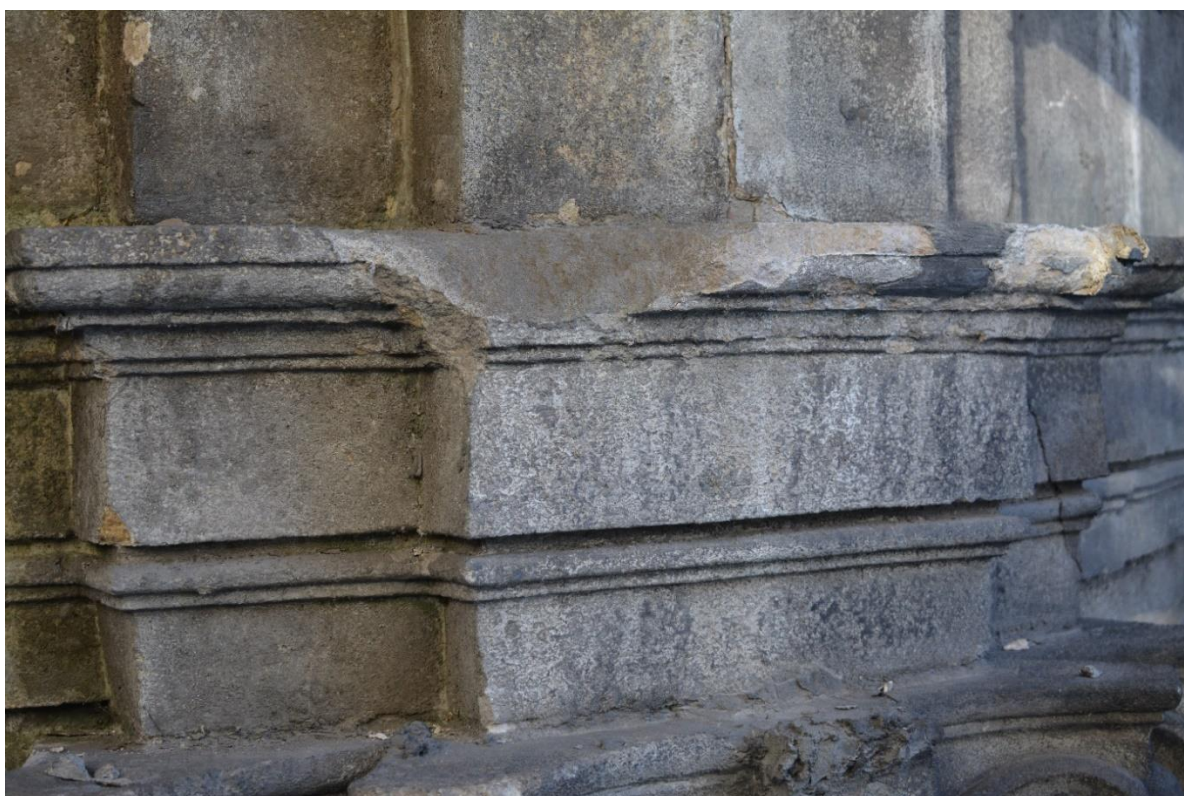
Fot. 83. Ubytki fragmentów gzymsów, prawdopodobnie pochodzenia mechanicznego lub powstałe na wskutek odspojenia się zewnętrznej warstwy kamienia.

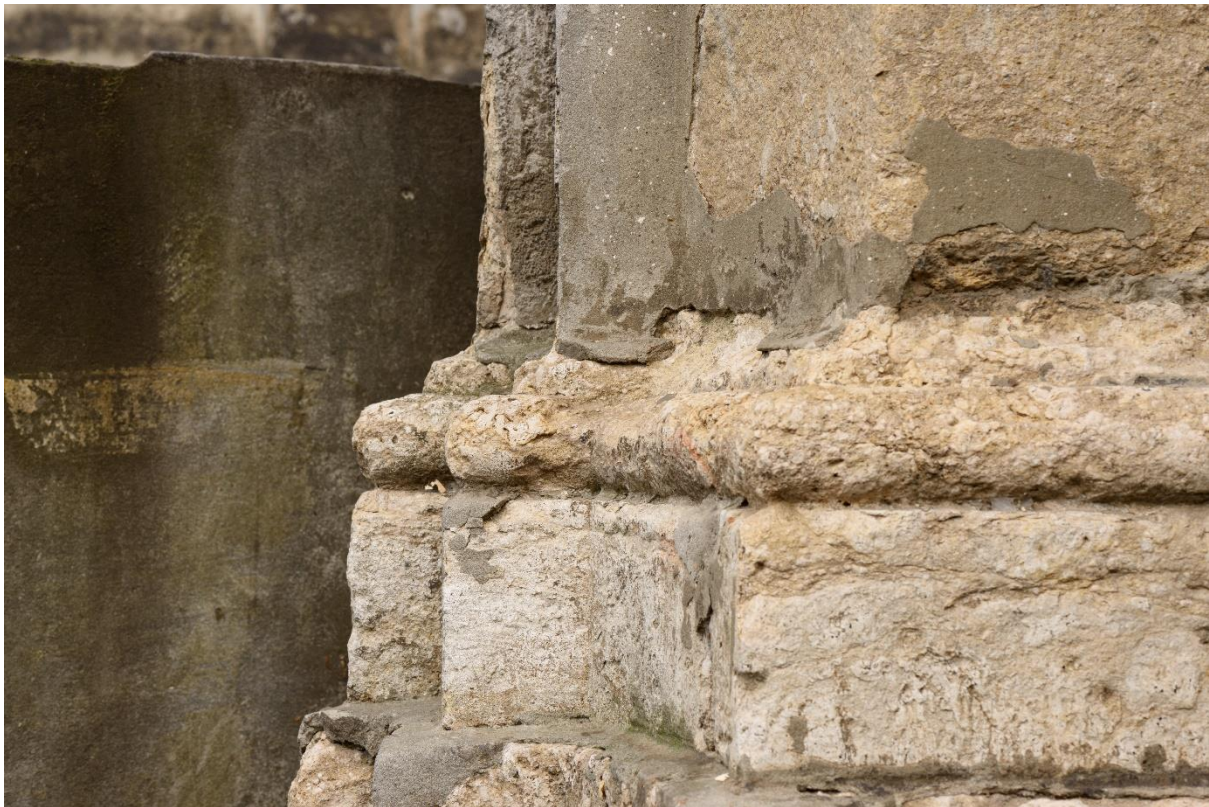
Fot. 84. Ubytki warstwy powierzchniowej gzymsów powstałe na skutek osłabienia lepiszcza i spoistości wapienia oraz działań mechanicznych typu otarcia przechodniów lub turystów.

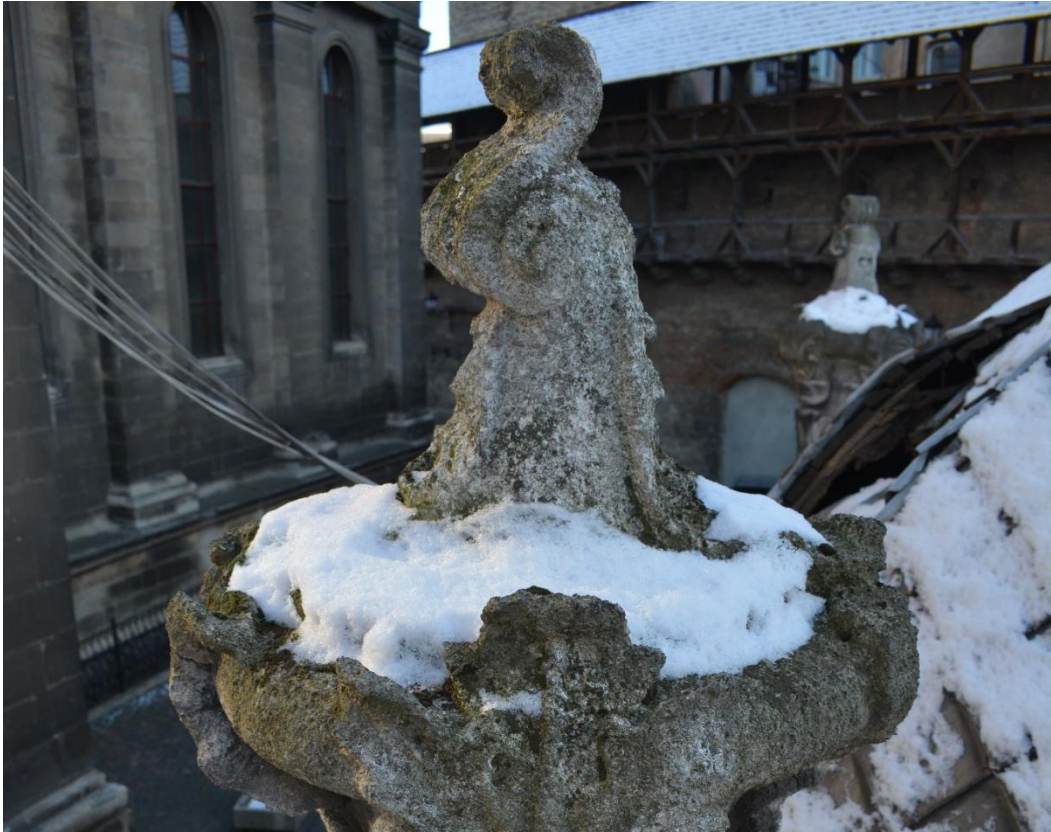
Fot. 85. Wyplukanie warstwy powierzchniowej kamienia na powierzchni pokrywy wazy. W efekcie powierzchnia stała się chropowata i porowata, a forma rzeźbiarska uległa wyobleniu.

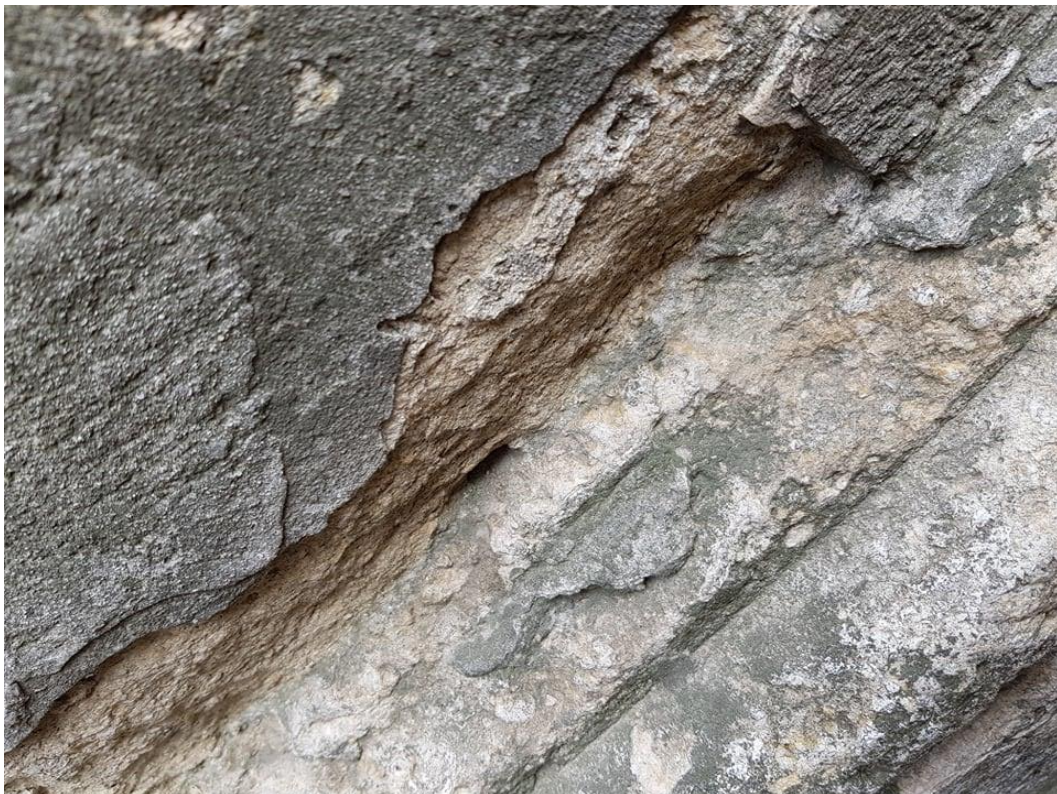
Fot. 86. Złuszczenie i osłabienie lepiszcza materiału skalnego. Widoczna szlichta cementowa, która doprowadziła do uszczelnienia kamienia.

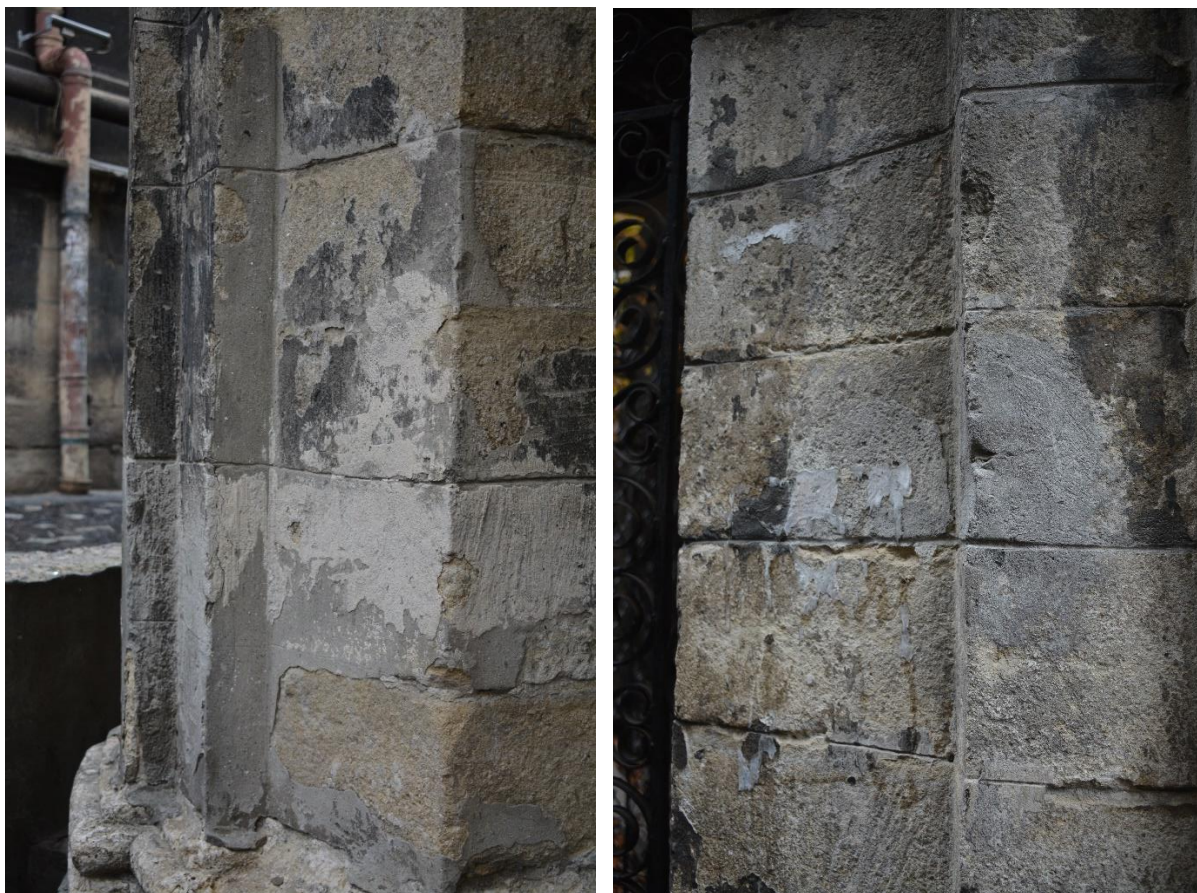
Fot. 87, 88. Widoczne różnego rodzaju nieestetyczne zaprawy naprawcze – ciemnoszare, jasnoszare, białe, cement, zacierka w kolorze beżowym, wpływające na zniszczenia kamienia.

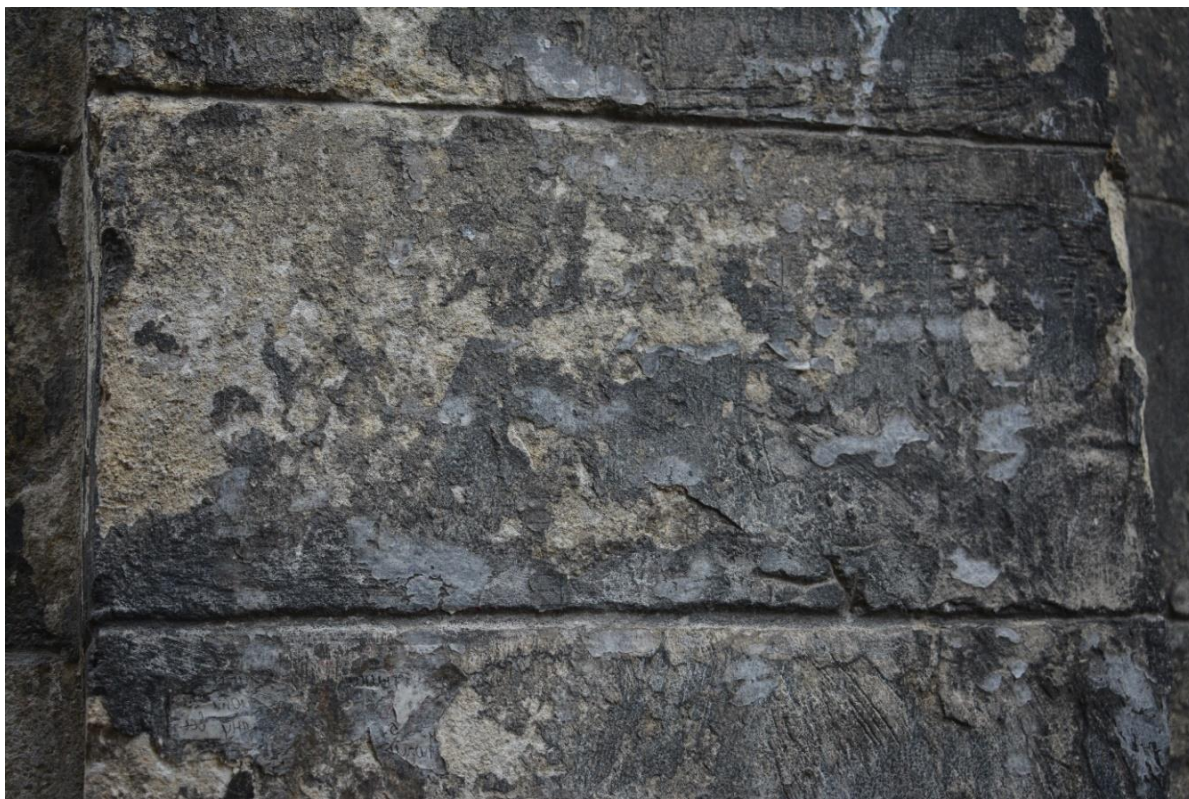
Fot. 89. Zacierka z zaprawy, założona w celu wyrównania ubytków i nierówności w kamieniu. Niewłaściwie procesy starzenia zaburzają estetykę obiektu.

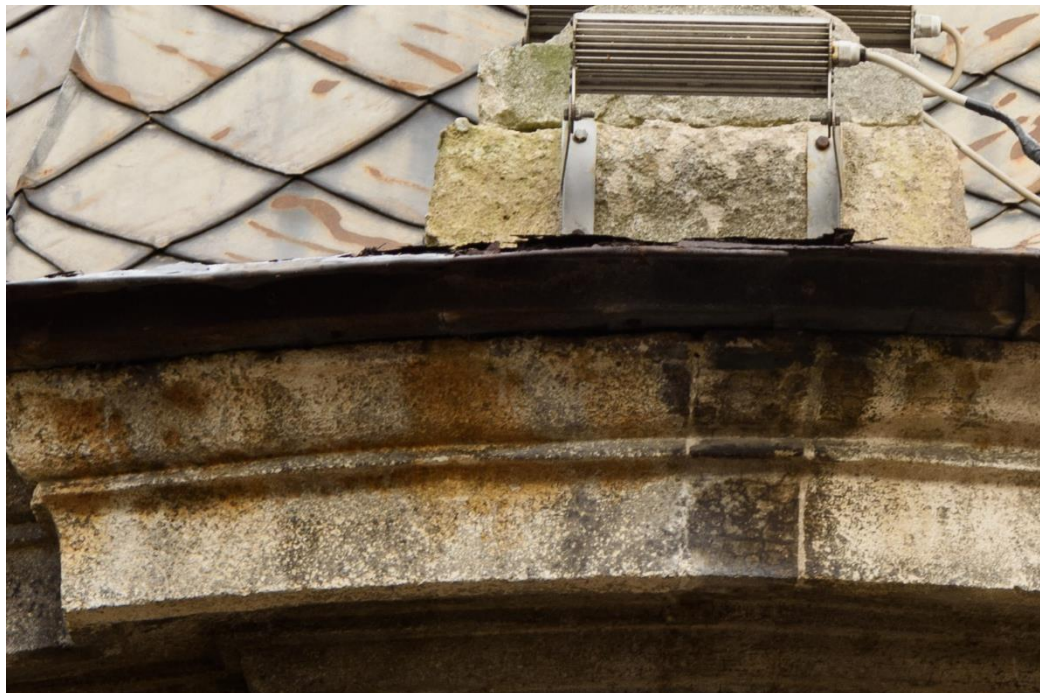
Fot. 94. Przebarwiony od działania rdzy gzyms górny, widoczne intensywne zaplamienia żelaziste.

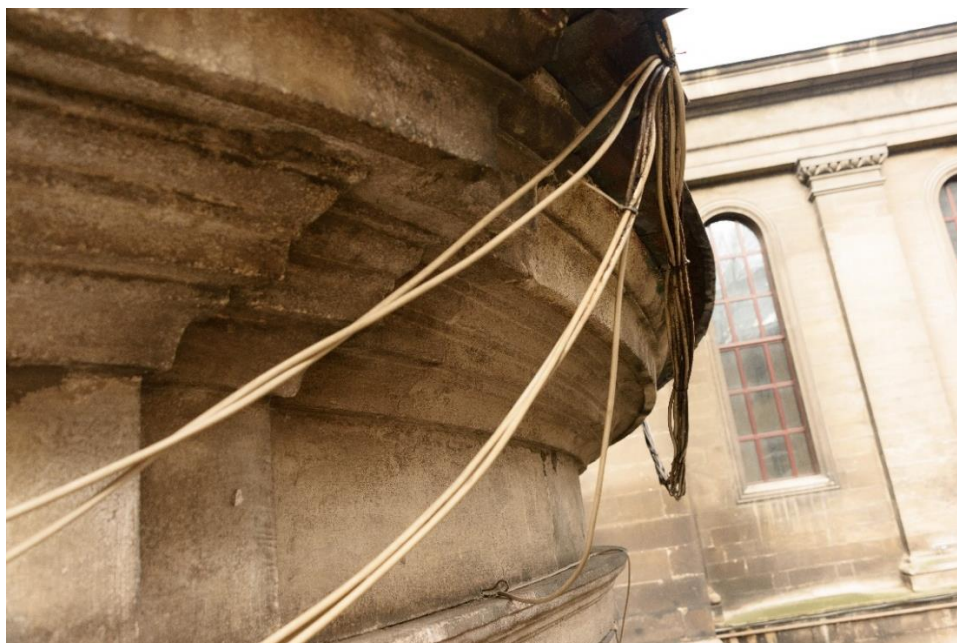
Problemem, który szpeci obiekt oraz zaburza jego odbiór estetyczny jest instalacja elektryczna w postaci kabli, które doprowadzają prąd w celu oświetlenia studni o zmroku. Kable wiszą bezładnie, zasłaniają gzymsy. Poprowadzone na dachu, dodatkowo ułatwiają osadzanie się resztek roślinnych, które zalegając, utrzymują wilgoć i powodują korozję blachy. Niezadbana instalacja elektryczna może być również źródłem pożaru. Do prostopadłościennych podstaw waz, przykręcone zostały w niewłaściwy sposób lampy, których śruby doprowadziły do spękań prostopadłościennych podstaw wapienia. Ponadto lampy są obcym estetycznie elementem.

Fot. 95. Wisząca bezładnie instalacja elektryczna.

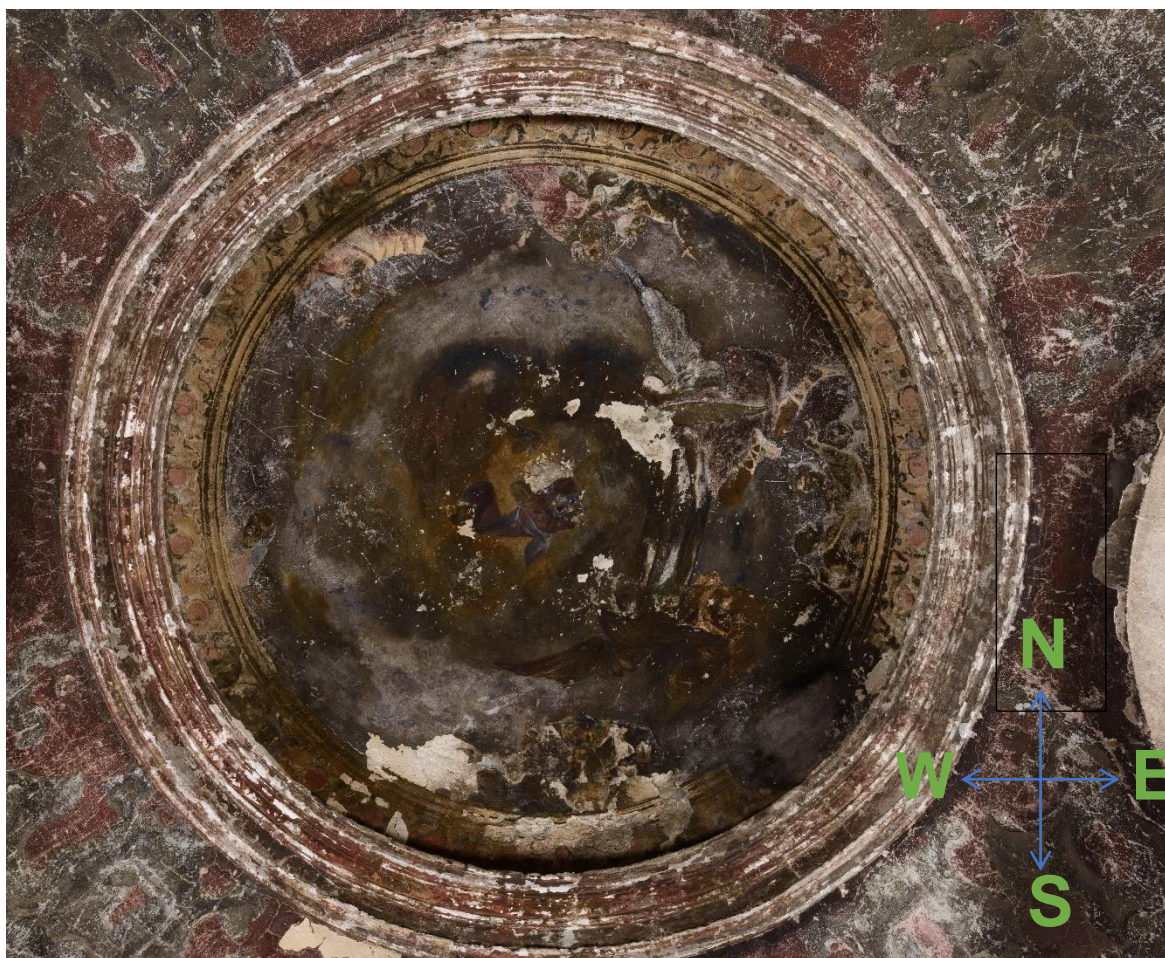
Fot. 98. Malowidło w kopule studni przy kościele Bernardynów. Widok ogólny. Malowidło mocno pociemniałe, z dużą ilością ubytków tynku i warstwy malarskiej.

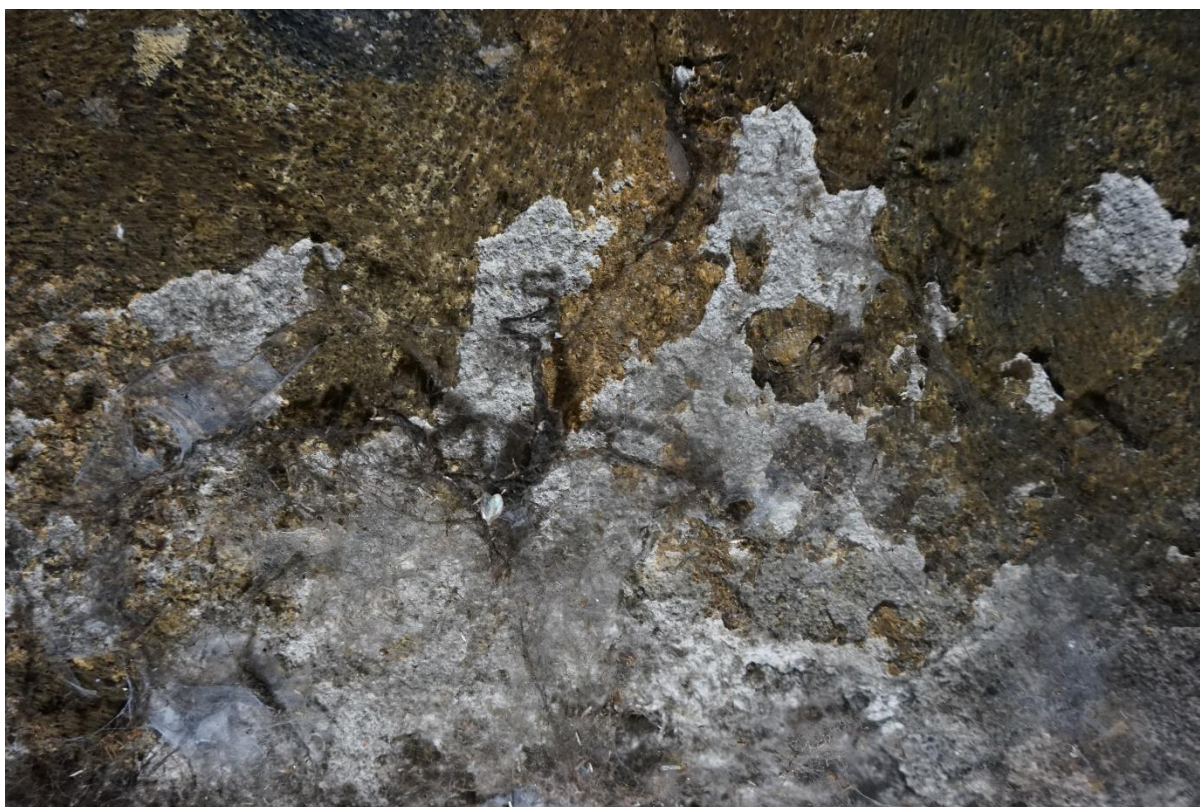
Fot. 102. Zbliżenie na fragment sklepienia z gęstą siecią zanieczyszczeń pochodzenia organicznego.

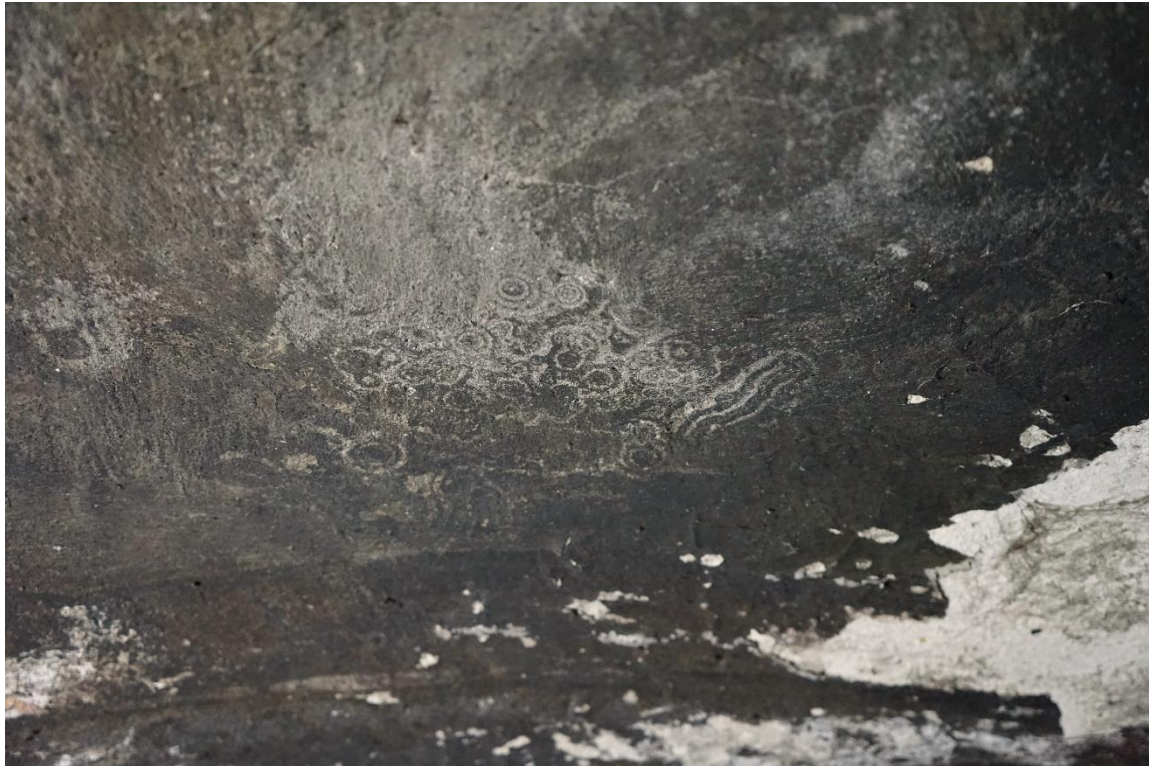
Fot. 103. Ślady działalności wody, utrwalonej w formie zacieków wypłukany kalcyt.

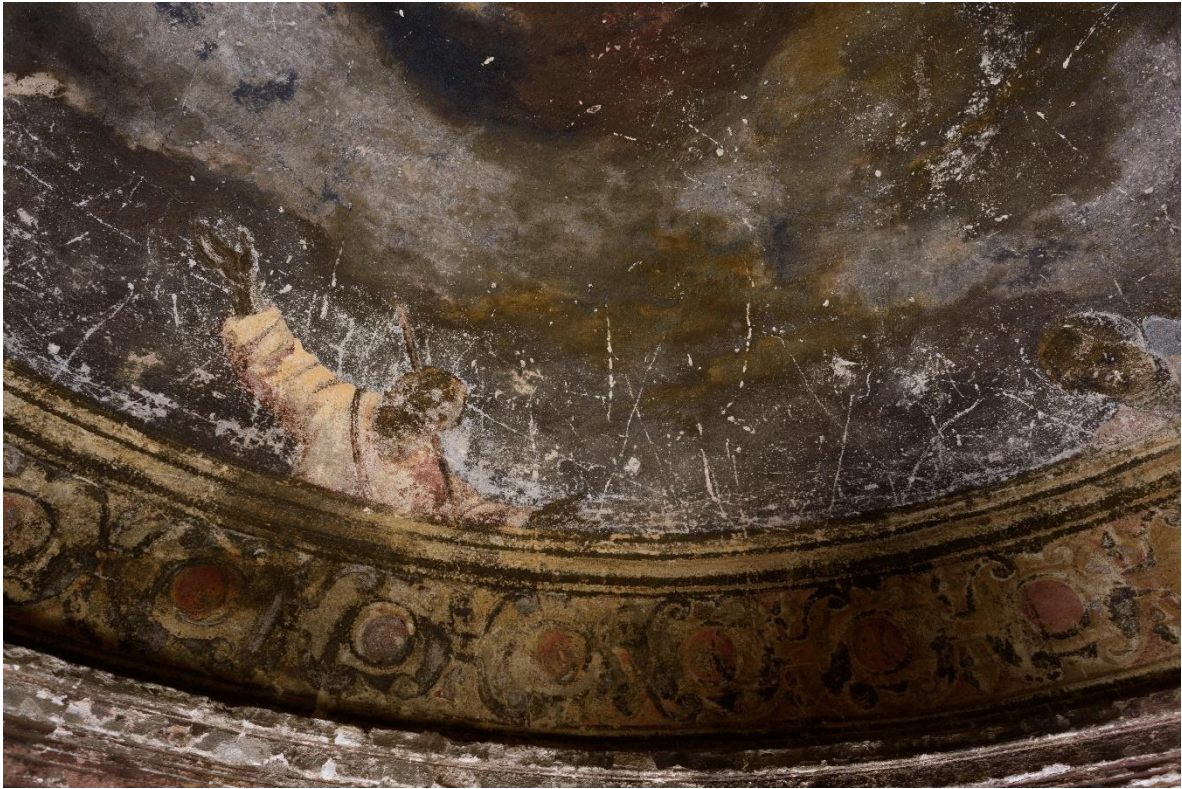
Malowidło nosi ślady licznych uszkodzeń mechanicznych (fot. 105.). Przyczyną części zarysowań może być nieostrożny i niefachowy montaż oświetlenia i towarzyszącej mu drewnianej konstrukcji. Inne uszkodzenia powstały w wyniku wandalizmu. Najbardziej

Fot. 105. Uszkodzenia mechaniczne polichromii, widoczne powyżej iluzjonistycznie rozmalowanie balustrady.

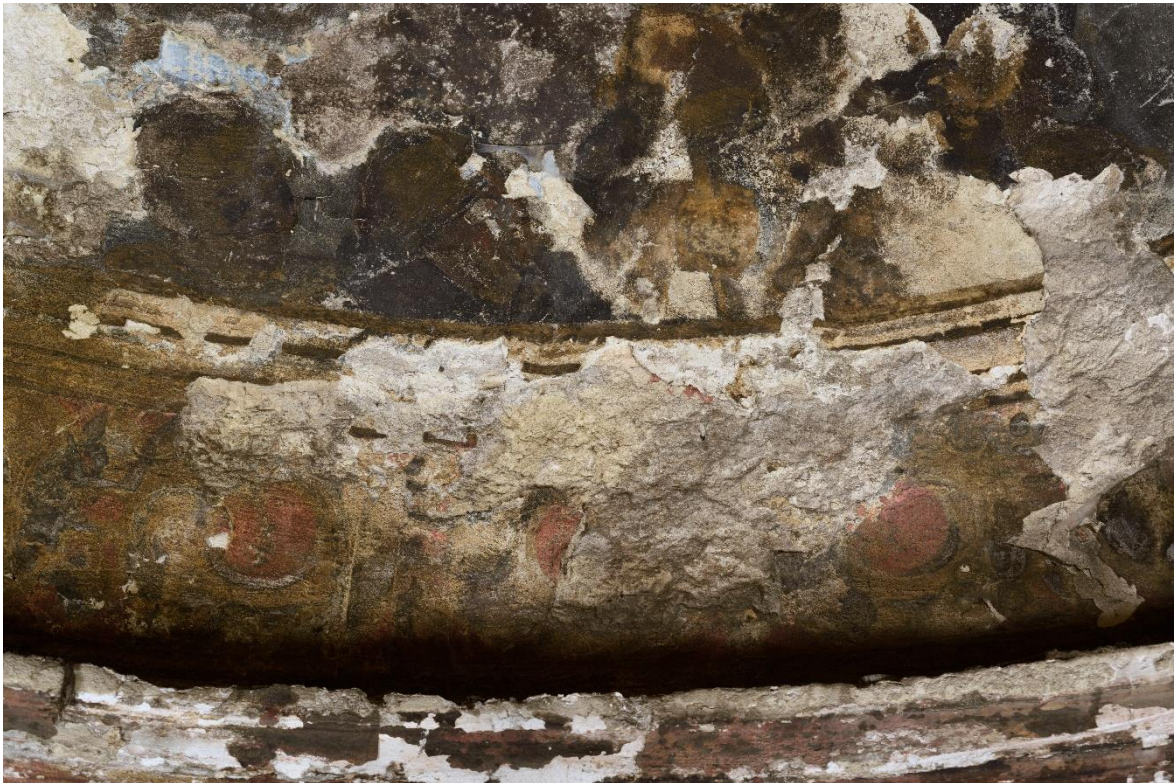
Fot. 106. Strona północna ponad gzymsem, jedno z bardziej zniszczonych miejsc na sklepieniu.

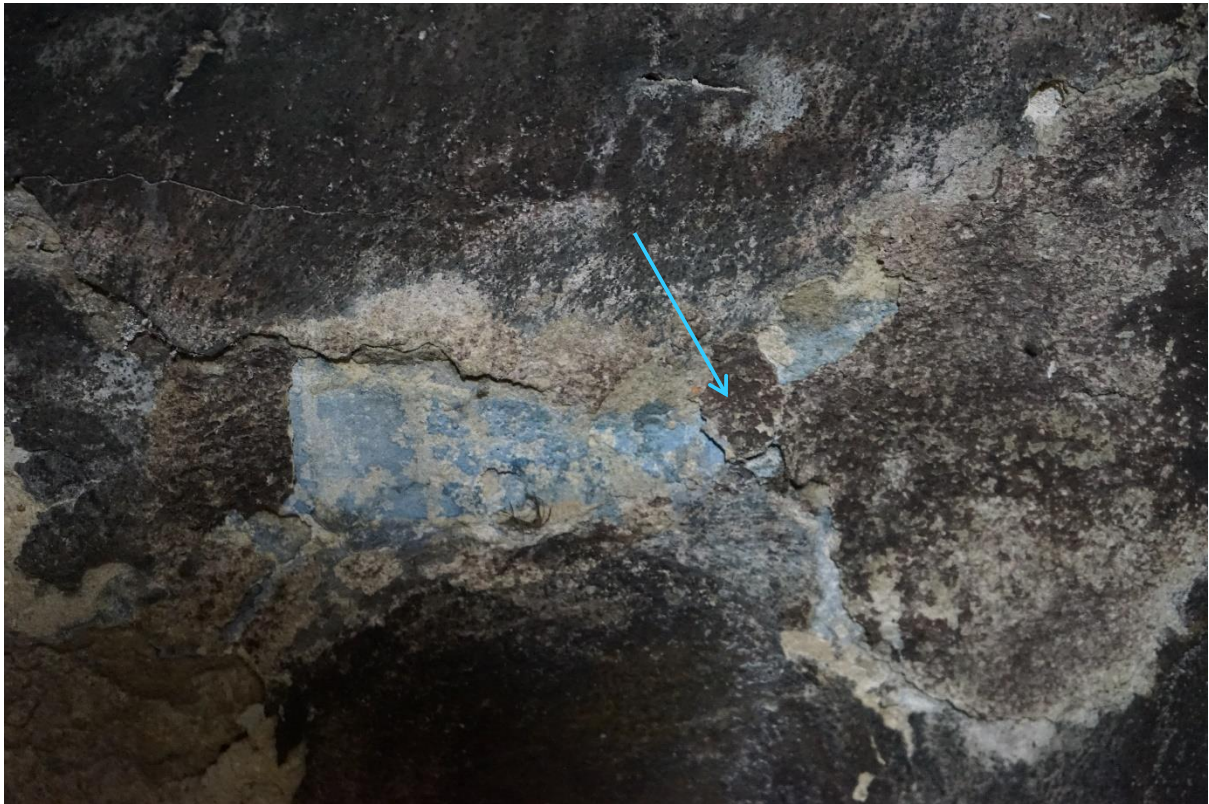
Fot. 107. Późniejsza naprawa ubytków tynku, leżąca na niebieskiej warstwie malarskiej.

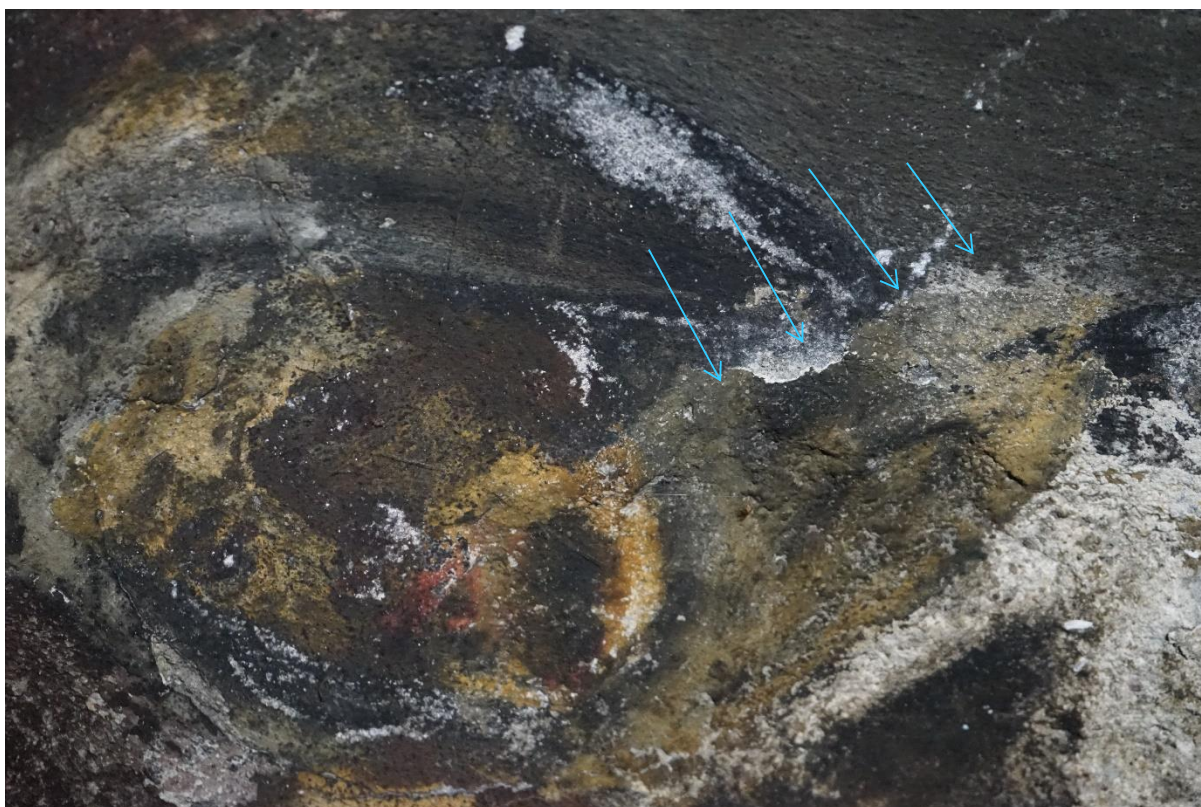
Fot. 108. Strona północna, twarz kobiety. Widoczna szeroko założona łąta z warstwą malarską.
