ANNA KUDZIA KONSERWACJA ZABYTKÓW

STAN ZACHOWANIA ORAZ PROGRAM PRAC KONSERWATORSKICH DLA STUDNI ŚW. JANA Z DUKLI PRZY POBERNARDYŃSKIM KOŚCIELE ŚW. ANDRZEJA WE LWOWIE, UKRAINA.

Zleceniodawca: Narodowy Instytut Polskiego Dziedzictwa Kulturowego za Granicą
POLONIKA

Warszawa 2019/2021

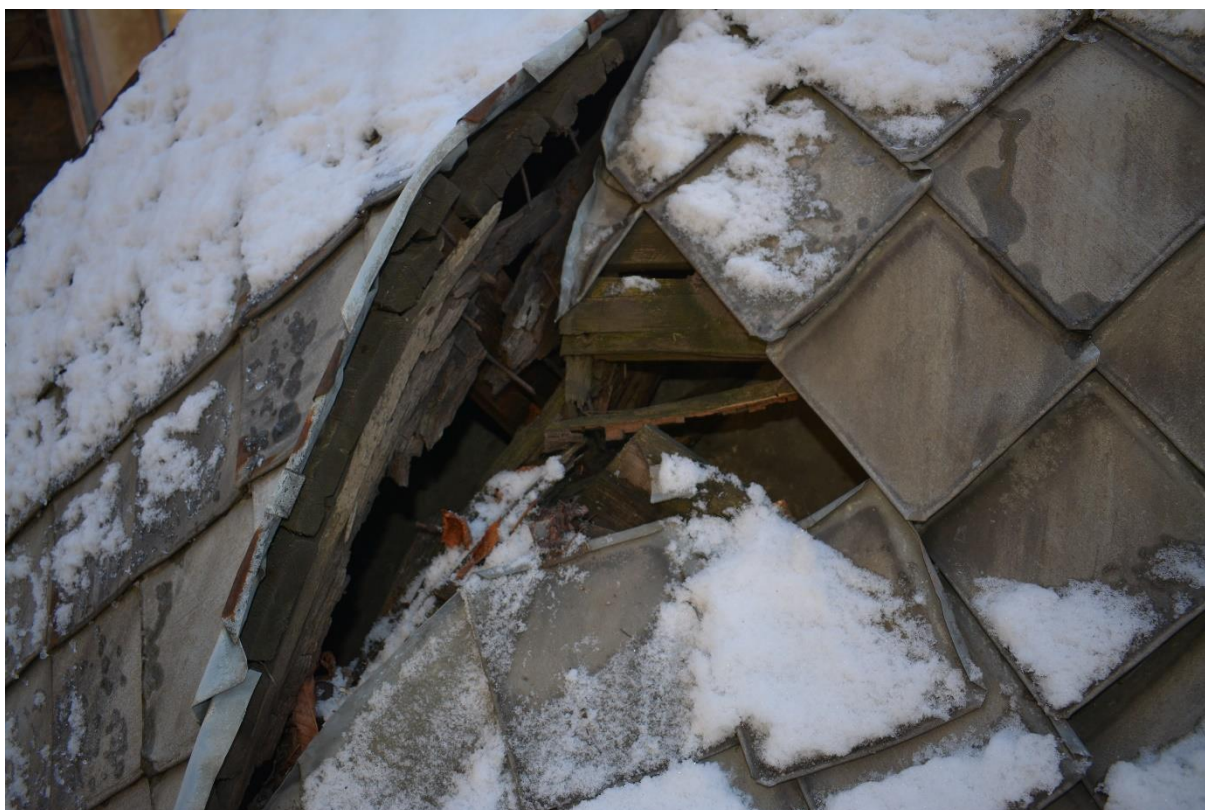
Fot. 113. Uszkodzone poszycie dachowe.

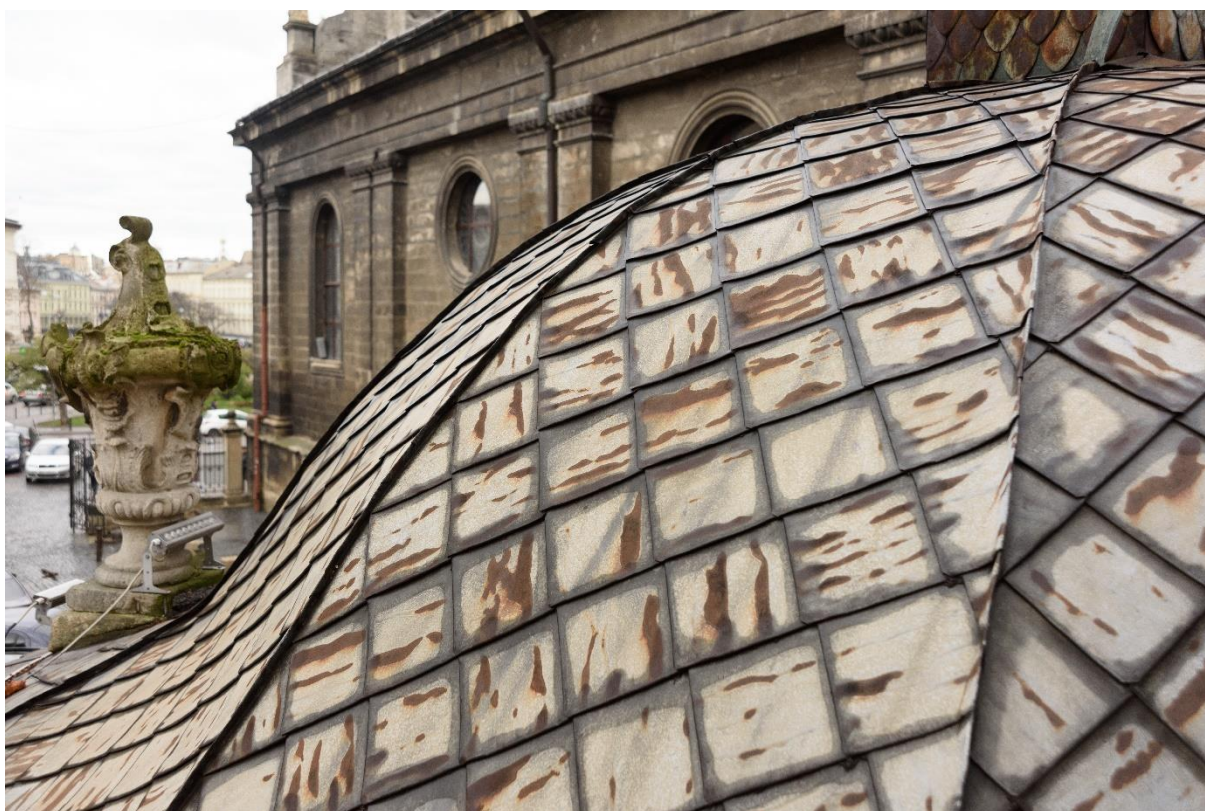
Fot. 114. Widoczne miejsca w których skorodowała dachówka.

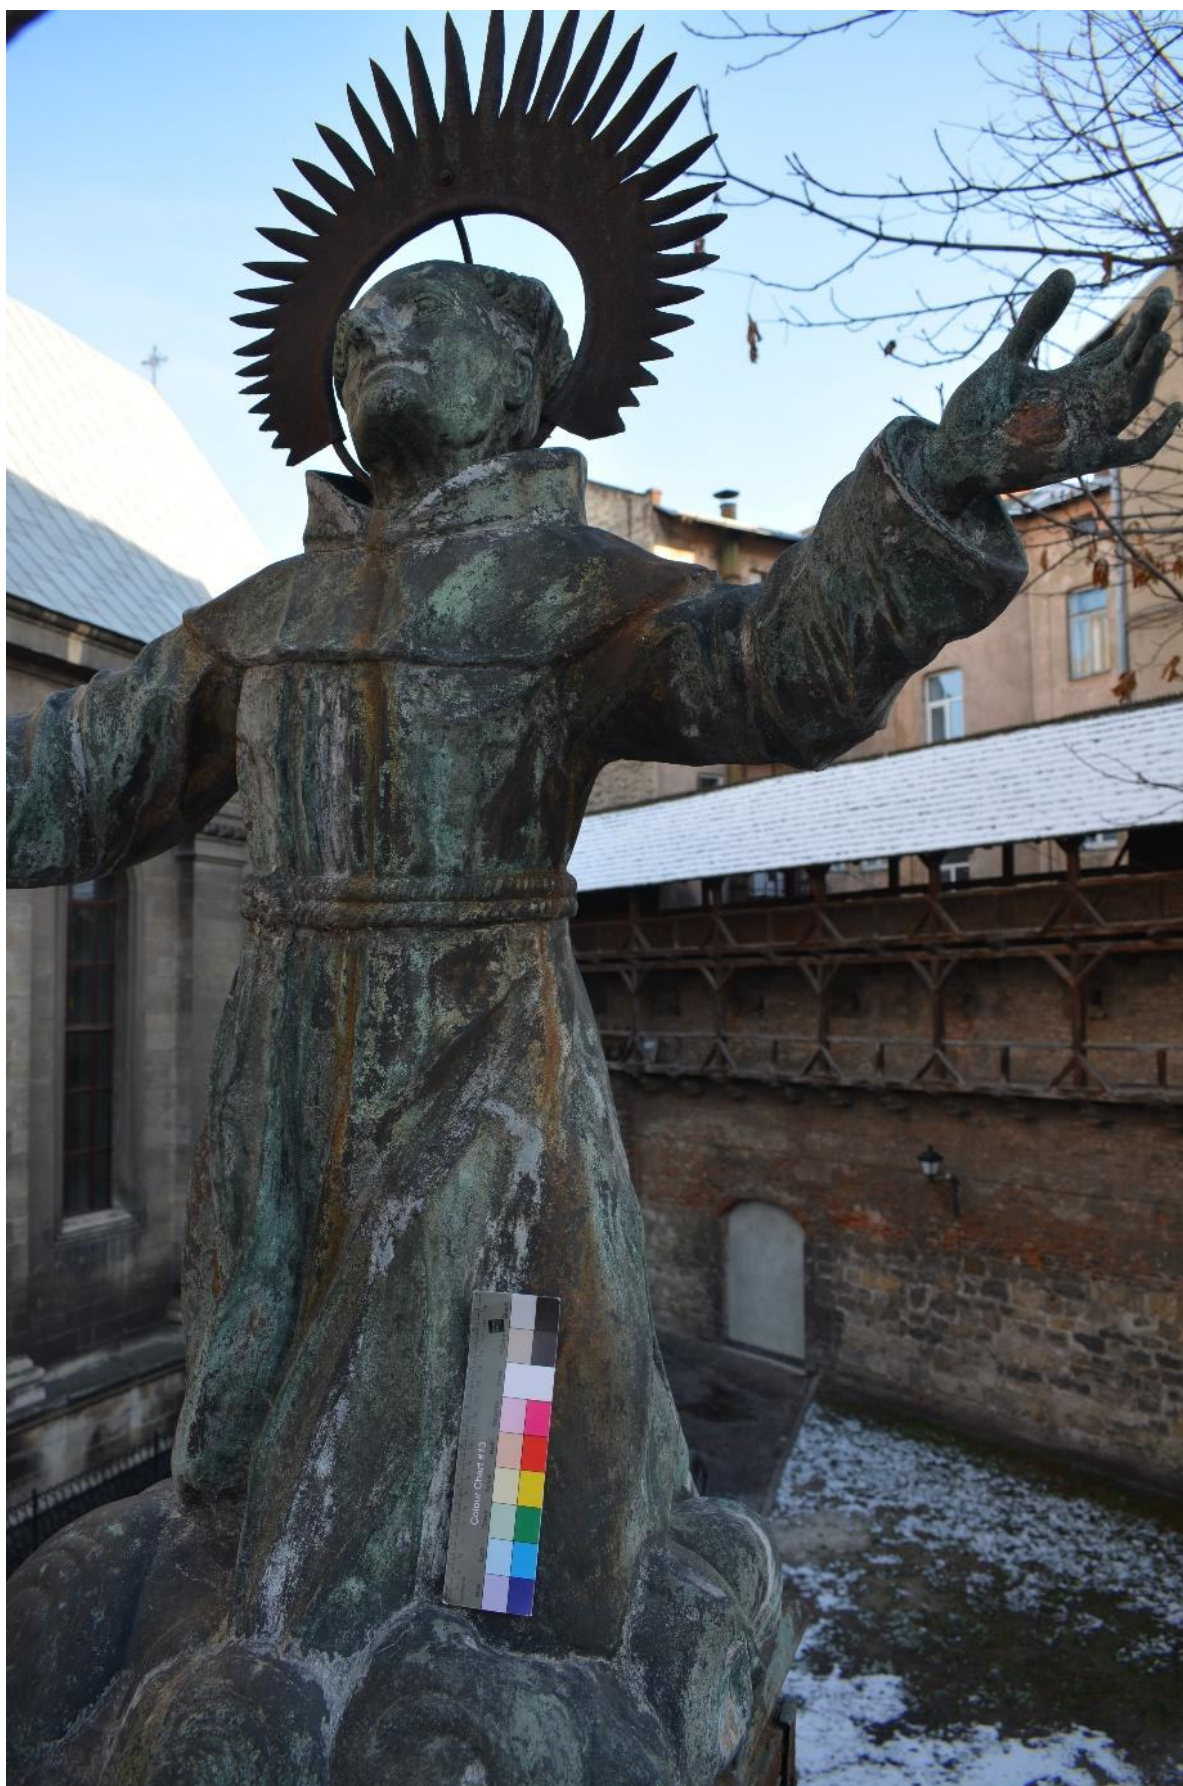
Fot. 118. Stan zachowania figury św. Jana – widoczne rdzawe zacieki na powierzchni, starte złoto oraz zardzewiała konstrukcja łącząca lewą rękę z tułowiem.

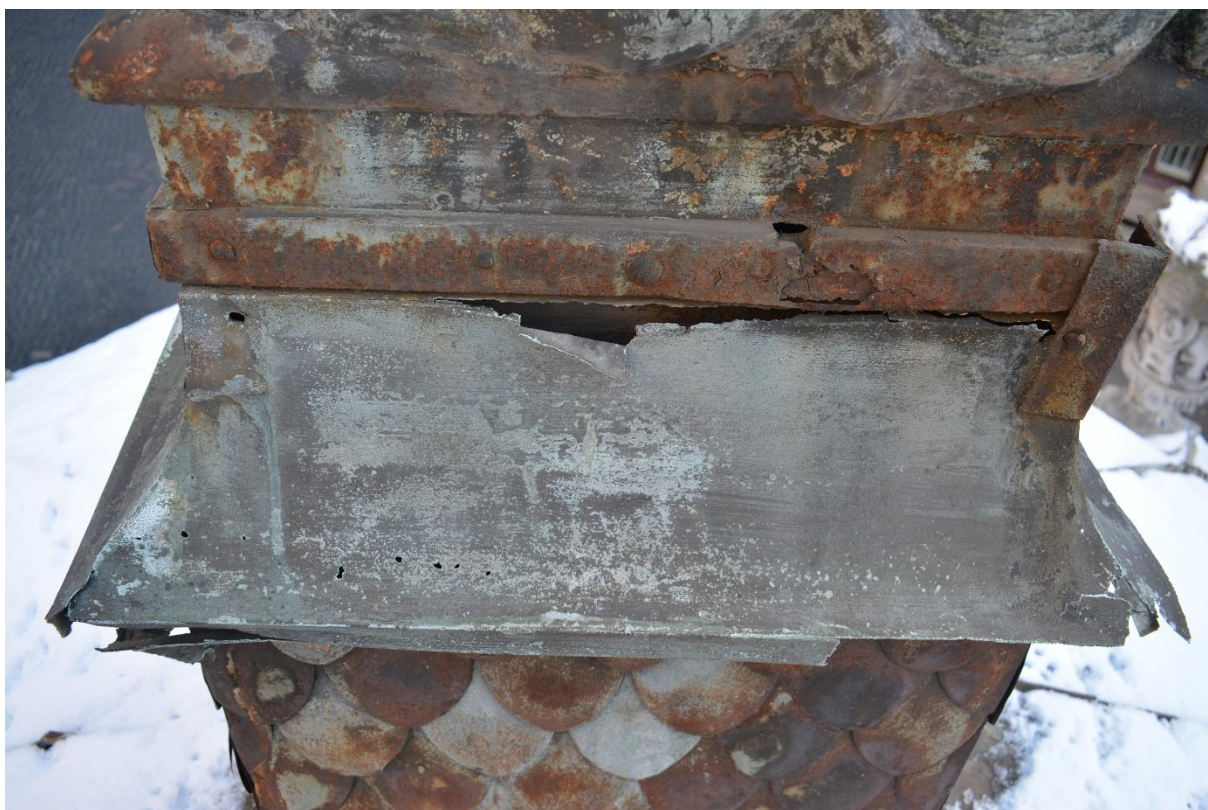
Fot. 119. Widoczne zniszczenia cynkowej blachy z której zbudowany jest gzyms – liczne ubytki, wykruszenia blachy, skorodowana dachówka w formie rybiej łuski oraz stalowe elementy konstrukcyjne łączące podstawę z figurą.

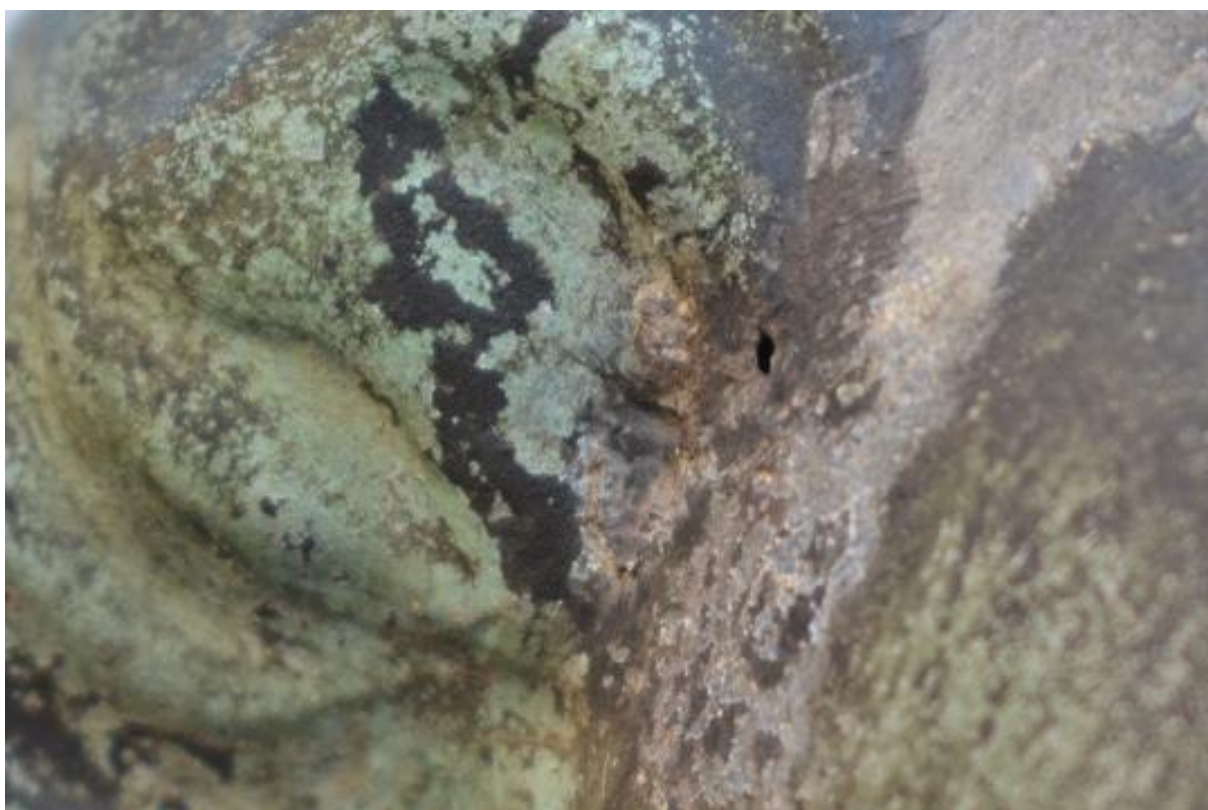
Fot. 120. Widoczny ubytek w blasze z której wykonano figurę.
