Program prac konserwatorskich

IV etap restauracji i konserwacji wybranych elementów **kaplicy grobowej Mikołaja Jaroszyńskiego**, znajdującego się na starym cmentarzu w Montmorency, kwatery G, grób 860. Opracowanie dotyczy kompleksowej konserwacji **wewnętrznych ścian kaplicy**, oraz konserwacji tumby grobowej i elementów steli. Po pracach, które dotyczyły konserwacji schodkowego dachu i całości ścian na zewnątrz, nastąpi zakończenie prac przy kaplicy. Wymiary kaplicy bez dachu: (270-310) x 195 x 430 Całkowita powierzchnia kamienia wewnętrznych ścian i sklepienia to ok. 1900 dm². Ściany i sklepienie są boniowane. Ściany zakończone są profilowanym gzymsemz fryzem ząbkowym, który oddziela je od sklepienia. Prace przewidują oczyszczenie powierzchni dekoracyjnych kamiennych ścian i sklepienia wykonanych z kremowego wapienia mikrytowego, pokrytych obecnie licznymi nawarstwieniami. Następnie nastąpi uzupełnienie wszystkich ubytków formy i warstwy powierzchniowej. W ramach projektu jest również oczyszczenie i konserwacja marmurowej tumby i dekoracyjnej, marmurowej, posadzki oraz marmurowych elementów ołtarzyku i wysokiej steli zwieńczonej krzyżem Legii Honorowej.

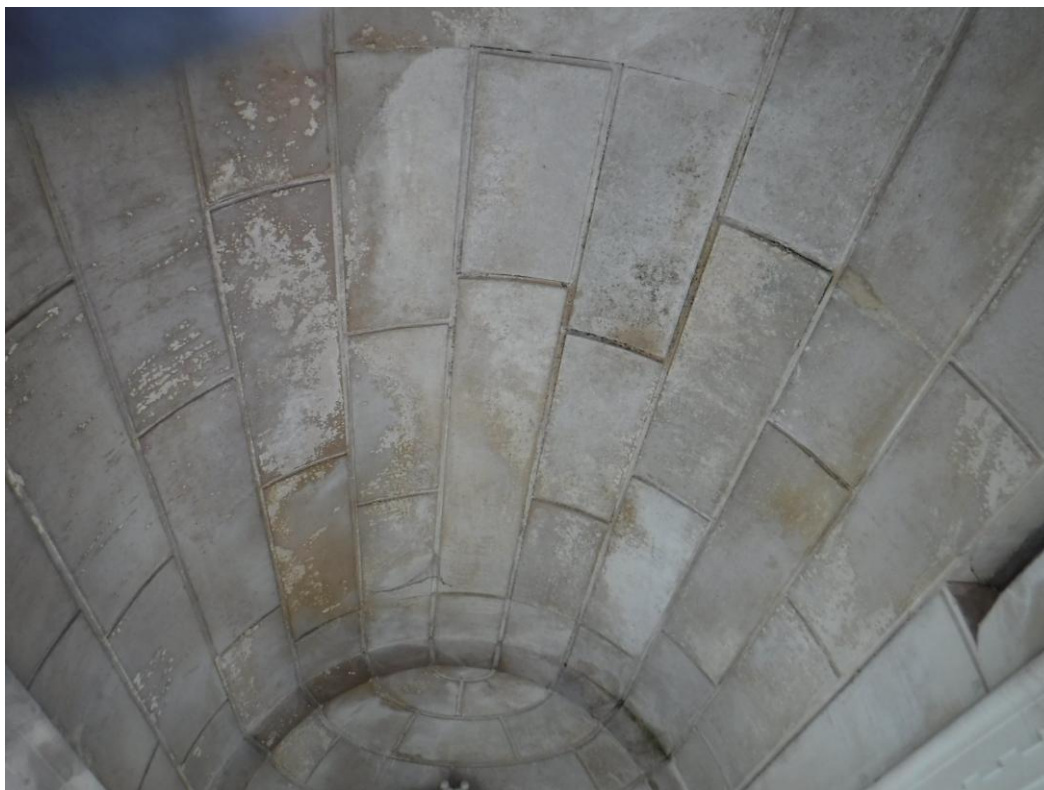
powierzchniowej. Po przeprowadzonym, w ostatnich kilku latach, remoncie schodkowego dachu, wykonaniu spoinowania i hydrofobizacji proces ten został zatrzymany i nastąpiło wysuszenie ciosów kamiennych. Jednak całość powierzchni sklepienia pokrywają liczne nawarstwienia, w wielu miejscach odspajające się, tworzące ubytki warstwy powierzchniowej. W przypadku ścian nawarstwienia są cieńsze i bardziej tworzą je wieloletnie osadzające się pyły i zabrudzenia pochodzące z zanieczyszczenia w dużej aglomeracji miejskiej. Wyjątek stanowi ściana południowa, z oknem, gdzie wody opadowe dostawały się do środka przez szczeliny pod witrażem, a przez pewien okres też przez duży otwór po uszkodzonym witrażu. Spowodowało to powstanie licznych zacieków i przebarwień na całej ścianie poniżej otworu okiennego. W wielu miejscach występują ubytki spoinowania. Natomiast w dolnej części ściany północnej powstały niewielkie wysolenia i przebarwienia kamienia na skutek podciągania kapilarnego wilgoci z podłoża, a następnie odparowywania.

Fot. 5. Kaplica grobowa Mikołaja Jaroszyńskiego na cmentarzu Champaux w Montmorency, Francja, po 1890r. Widok sklepienia we wnętrzu kaplicy, w części środkowej. Stan na luty 2024 roku.

4. Przeprowadzenie prób oczyszczania z nawarstwień wapieniu (głównie na sklepieniu) mocno zintegrowanych z podłożem, które występują często w postaci bardzo grubych naskorupień metodami mechanicznymi i chemicznymi, (metoda ściern-strumieniowa, tarcze korundowe i diamentowe, pasta Monumentic C, roztwory wodorowęglanu amonu i EDTA nakładane w kompresach z celulozy). Konieczne jest wpieryw wykonanie przynajmniej kilku prób, aby w ten sposób dobrać najbardziej efektywną metodę i najmniej szkodliwą dla kamiennego surowca. Preferowane jest użycie metod "na sucho", aby nie było potem potrzeby dosuszania i odsalania kamienia.

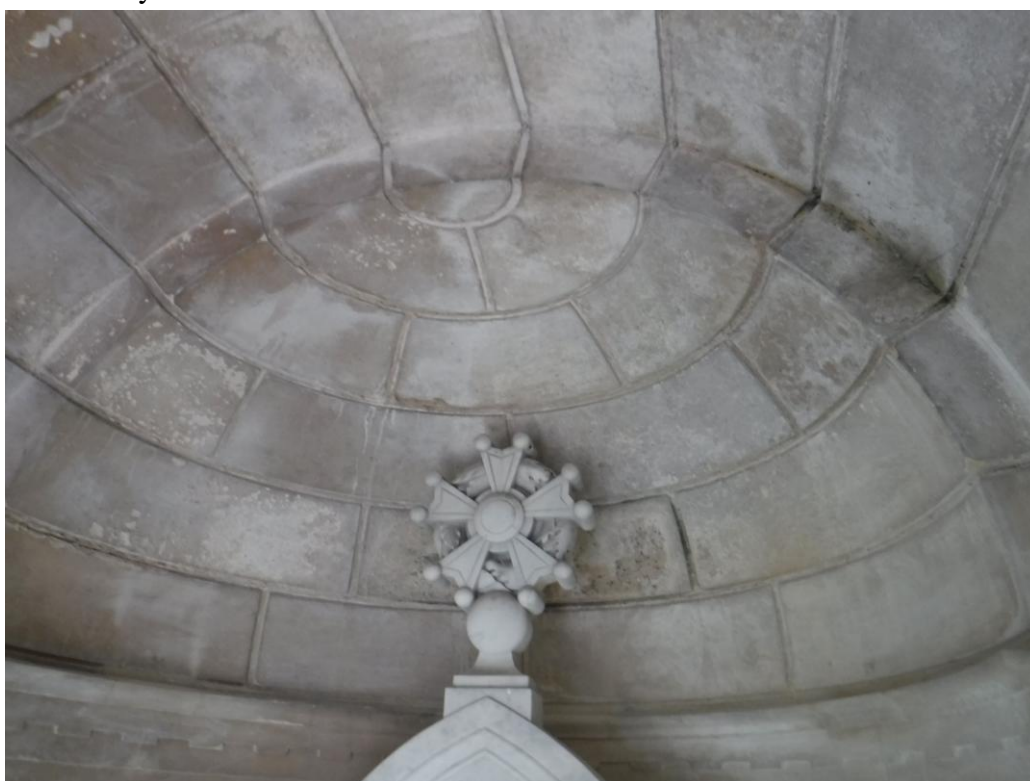
Fot. 6. Kaplica grobowa Mikołaja Jaroszyńskiego na cmentarzu Champaux w Montmorency, Francja, po 1890r. Widok sklepienia we wnętrzu kaplicy, w części absydy, nad stelą. Stan na luty 2024 roku.

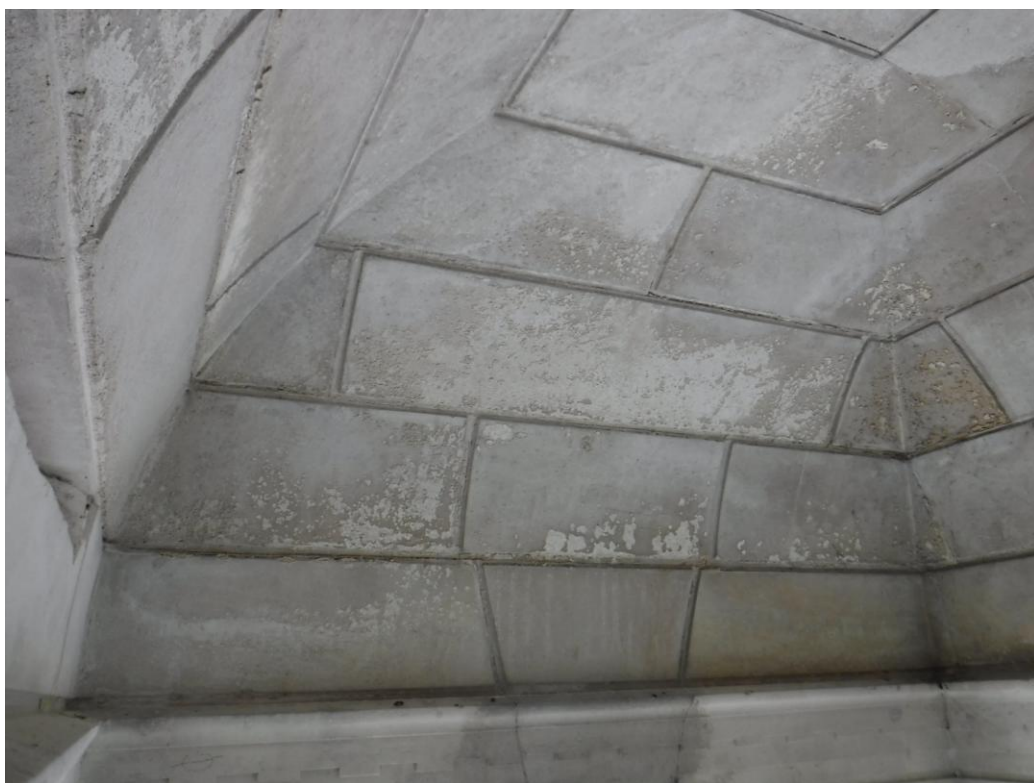
Fot. 7. Kaplica grobowa Mikołaja Jaroszyńskiego na cmentarzu Champaux w Montmorency, Francja, po 1890r. Widok sklepienia we wnętrzu kaplicy, nad wejściem. Stan na luty 2024 roku.

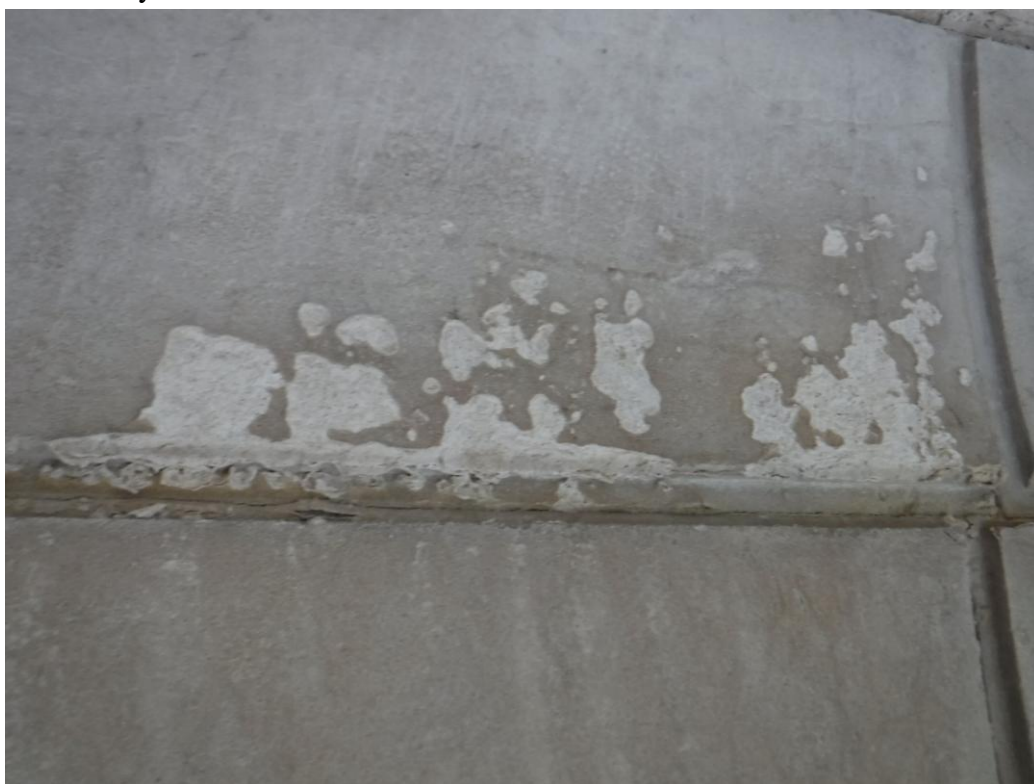
Fot. 8. Kaplica grobowa Mikołaja Jaroszyńskiego na cmentarzu Champaux w Montmorency, Francja, po 1890r. Widok sklepienia we wnętrzu kaplicy, nad wejściem. Stan na luty 2024 roku. Zbliżenie na pudrującą się powierzchnię kamienia

3. W miejscach najbardziej osłabionych, gdzie następuje pudrowanie się kamienia wapiennego, oraz powstawanie ubytków formy, konieczne jest przeprowadzenie wzmocnienia strukturalnego metodą iniekcji przepływowej (preparat krzemoorganiczny KSE 100 HV, KSE 300 HV, firmy *Remmers*, Niemcy). W tym celu konieczne jest wykonanie niewielkich nawiertów w miejscach osłabionych aby umożliwić wprowadzanie preparatu. Następnie pozostawienie wzmacnianych miejsc w środowisku o podwyższonej wilgotności, do całkowitego wytrącenia krzemionki, przez okres co najmniej trzech tygodni.

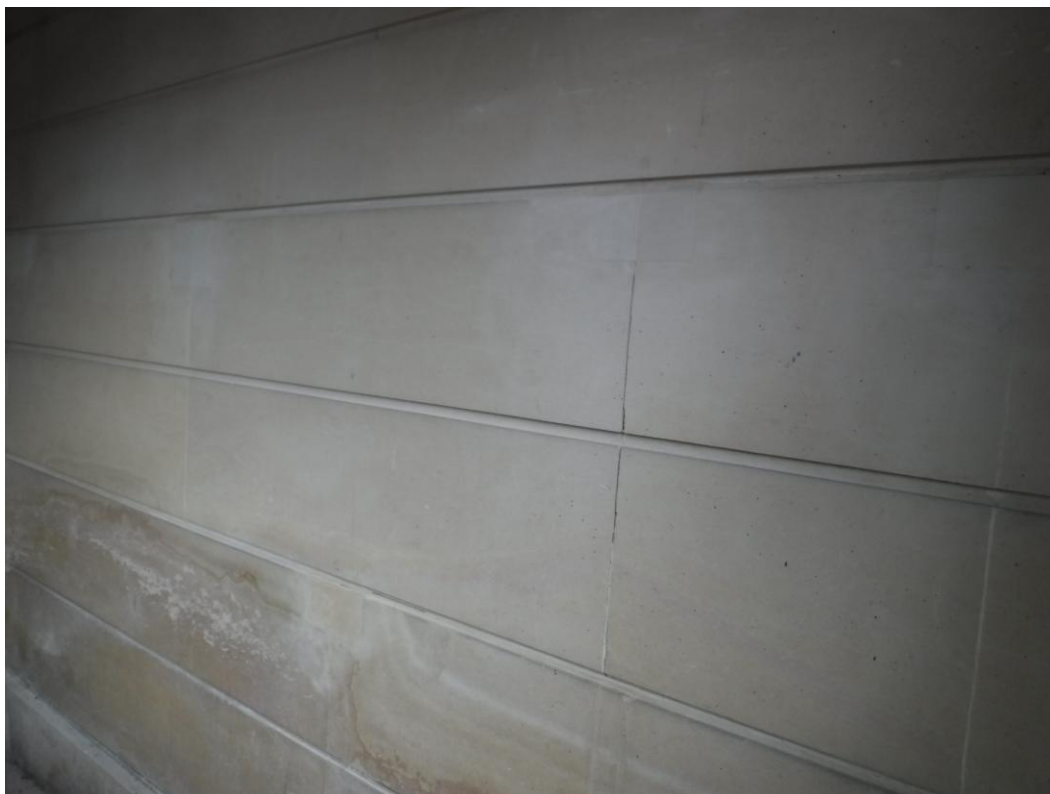
Fot. 9. Kaplica grobowa Mikołaja Jaroszyńskiego na cmentarzu Champaux w Montmorency, Francja, po 1890r. Widok na boczną boniowaną ścianę we wnętrzu kaplicy. Widoczne wysolenia w dolnej partii.

5. Usunięcie ciemnych nawarstwień chemicznych, najbardziej efektywną i najmniej szkodliwą metodą.
6. W miejscach gdzie zastosowano metody chemiczne wykonanie odsolenia kamieni metodą migracji soli rozpuszczalnych w wodzie do rozszerzonego środowiska z zastosowaniem kompresów wody destylowanej i pulpy celulozowej.

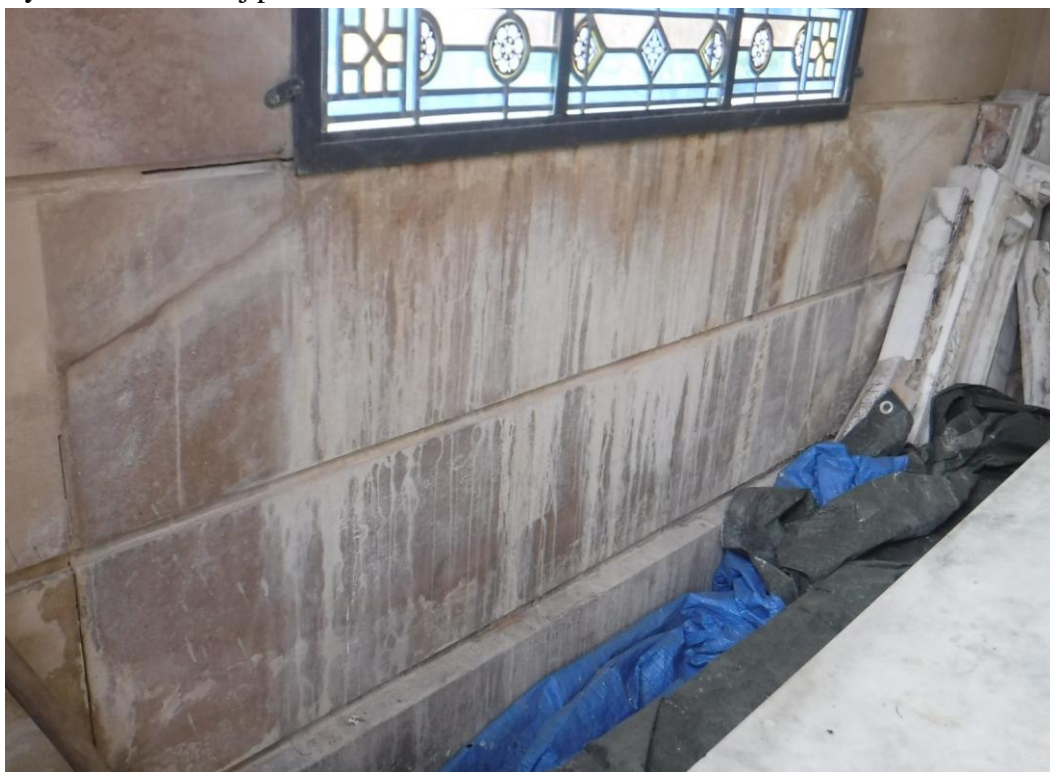
Fot. 10. Kaplica grobowa Mikołaja Jaroszyńskiego na cmentarzu Champaux w Montmorency, Francja, po 1890r. Zbliżenie na ścianę pod witrażem we wnętrzu kaplicy. Widoczne liczne zacieki. Stan na luty 2024 roku.

8. Doczyszczanie przebarwień, zacieków i nawarstwień bardziej zintegrowanych z podłożem przy użyciu pary pod ciśnieniem oraz metodami mechanicznych (szlifowanie na mokro drobnymi kamieniami korundowymi i tarczami diamentowymi)

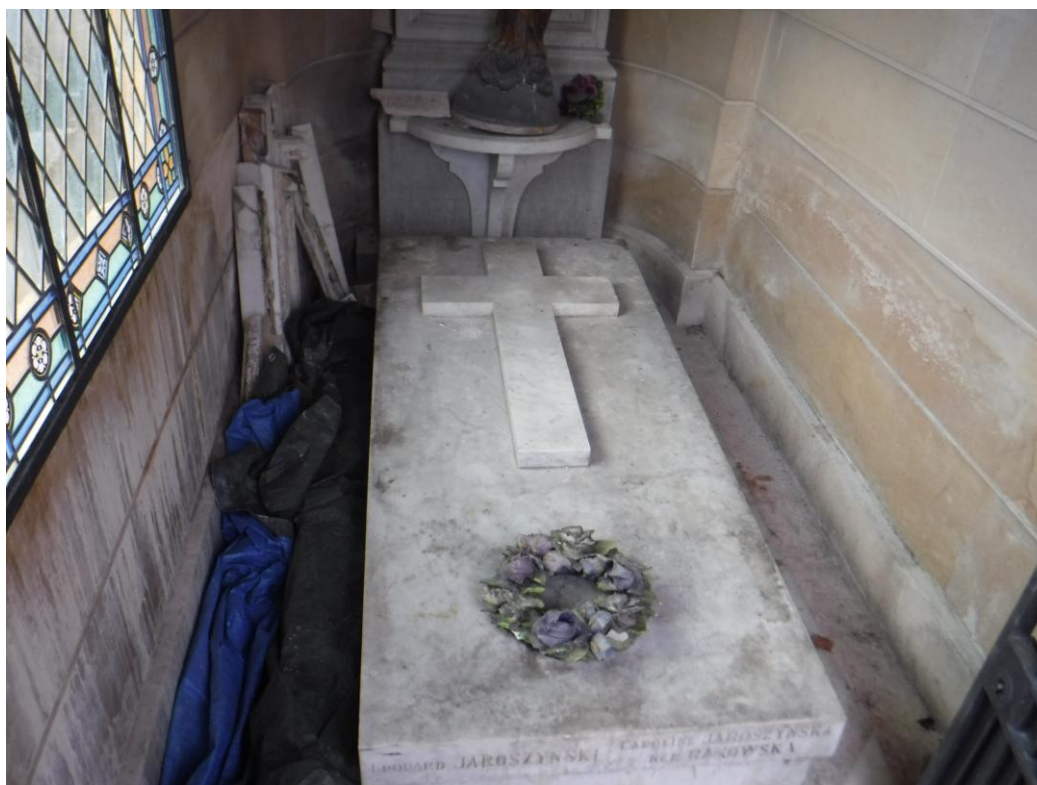
Tumba grobowa, ołtarzyk, stela i posadzka pokryta są pyłowymi nawarstwieniami pochodzenia miejskiego. Liternictwo na tumbie straciło na czytelności. Posadzka pokryta jest luźnymi nawarstwieniami pochodzenia organicznego oraz zcalonymi z podłożem jasnymi nawarstwieniami chemicznymi powstałymi w wyniku odparowywania wody z zanieczyszczeniami.

Fot. 11. Kaplica grobowa Mikołaja Jaroszyńskiego na cmentarzu Champaux w Montmorency, Francja, po 1890r. Marmurowa tumba grobowa we wnętrzu kaplicy.

7. Oczyszczenie szarych nawarstwień z marmurowej tumby grobowej, z marmurowego ołtarzyku i marmurowej steli i marmurów na posadzce metodami mechanicznymi (pędzle, szczotki nylonowe, sprężone powietrze), wspomaganymi parą pod ciśnieniem.

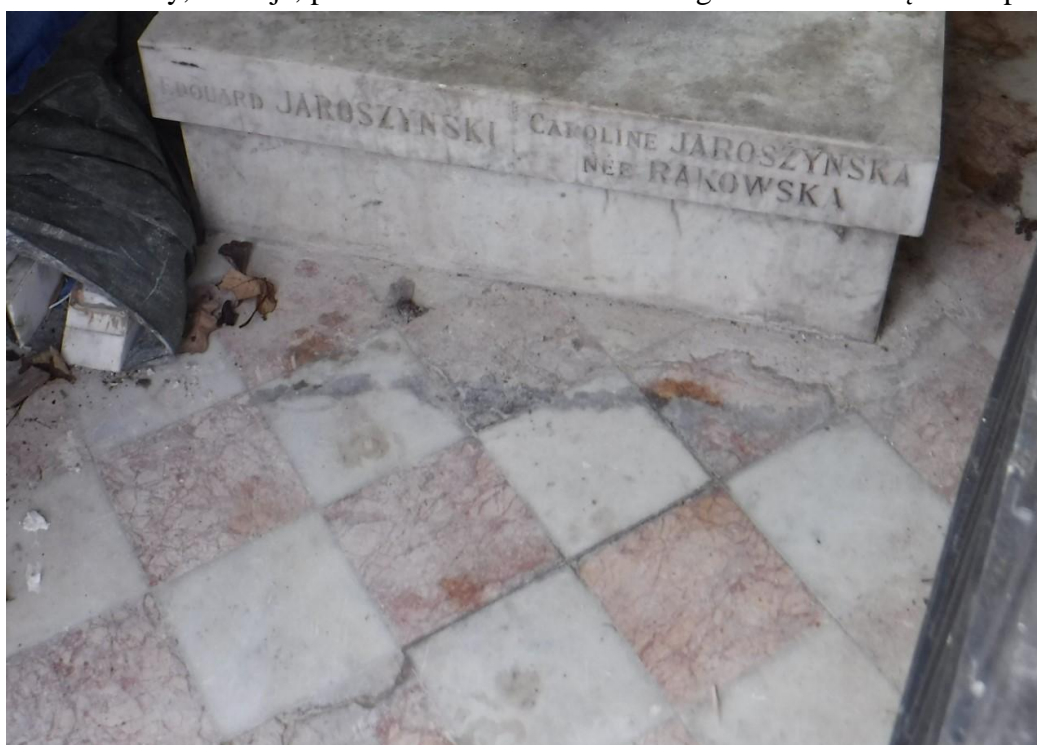
Fot. 12. Kaplica grobowa Mikołaja Jaroszyńskiego na cmentarzu Champaux w Montmorency, Francja, po 1890r. Marmurowa posadzka we wnętrzu kaplicy.
