OBÓZ WOLONTARIACKI

**„BADANIA ARCHITEKTONICZNO – KONSERWATORSKIE KOŚCIOŁA PW. ŚW.
MIKOŁAJA W KAMIĘNCU PODOLSKIM NA UKRAINIE”**

CZĘŚĆ I - SPRAWOZDANIE I DOKUMENTACJA FOTOGRAFICZNA Z
PRZEPROWADZONYCH DZIAŁAŃ

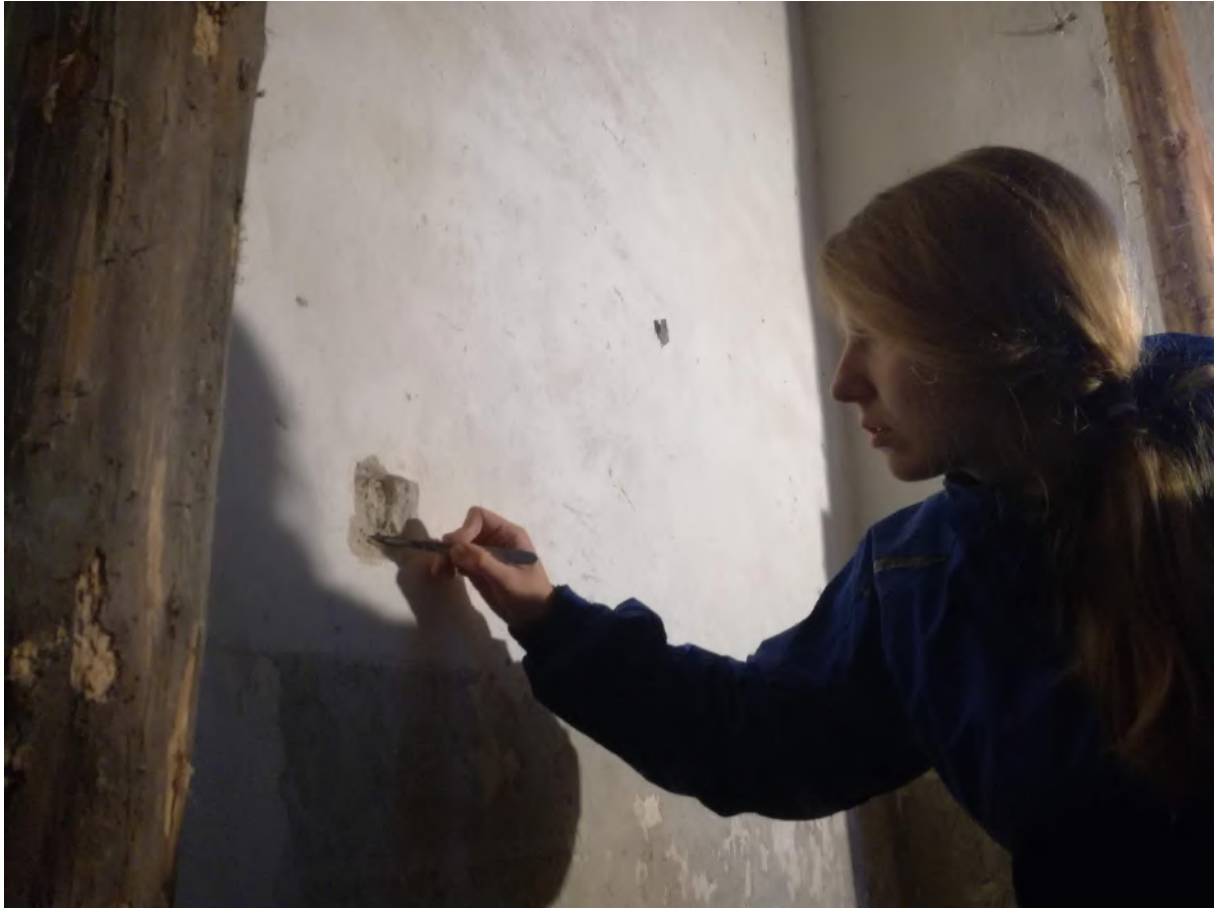
Fot. 3. Praktyczny pokaz wykonywania sondy schodkowej na zabytkowej ścianie kościoła, przy wejściu do nawy głównej z kruchty, ukazującej układ warstw tynkarskich i malarskich na ścianie.
Fot. Anna Kudzia.

Ważnymi badaniami były również sondy wokół wejścia głównego z kruchty do kościoła, gdzie udało się zlokalizować pozostałości wapiennego portalu, którego dekoracje zostały w pewnym momencie skute. Na płytach kamiennych odsłoniętych po lewej stronie od wejścia, zaobserwowano kilka warstw tynku, oraz wykonano sondę pokazującą budowę ściany filara pod chórem oraz jego łączenie ze ścianą zachodnią.

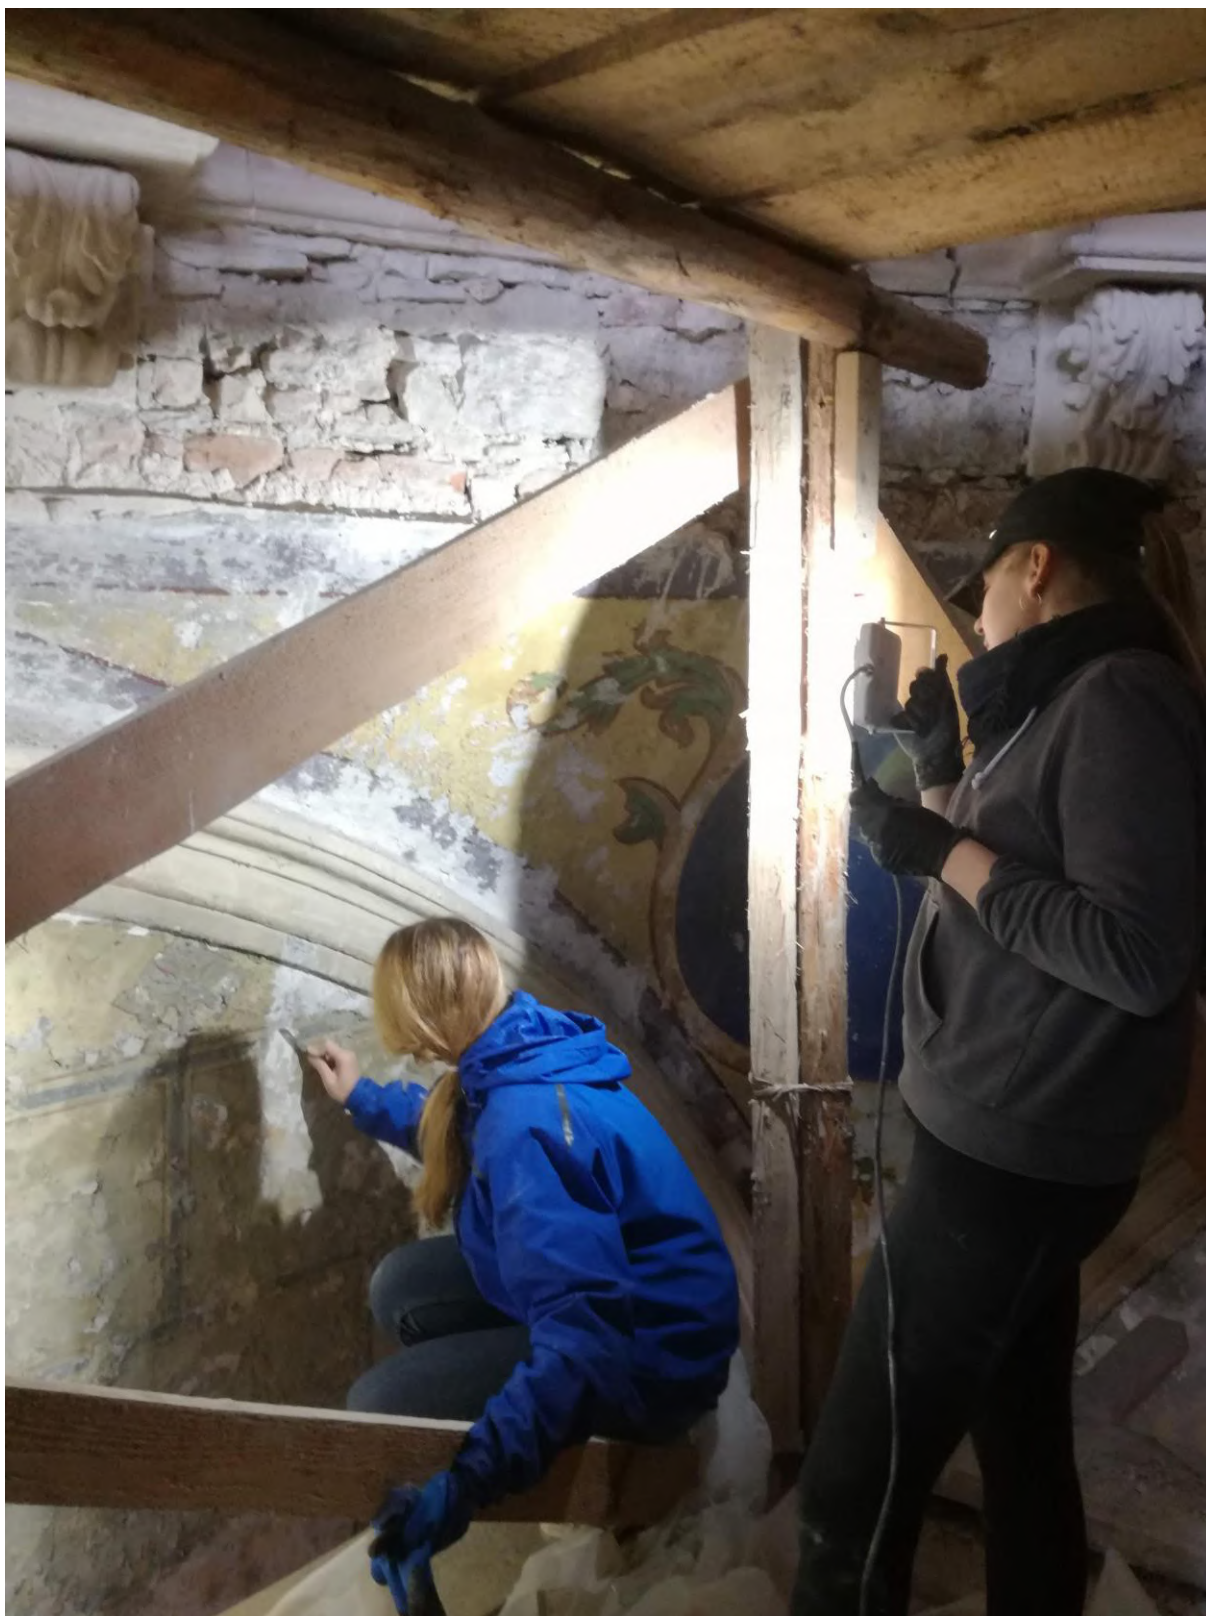
Fot. 4. Praktyczny pokaz wykonywania odkrywek schodkowych na ścianie wschodniej kaplicy Chrystusa Ukrzyżowanego (pierwsza połowa XVII wieku). Fot. Anna Kudzia.

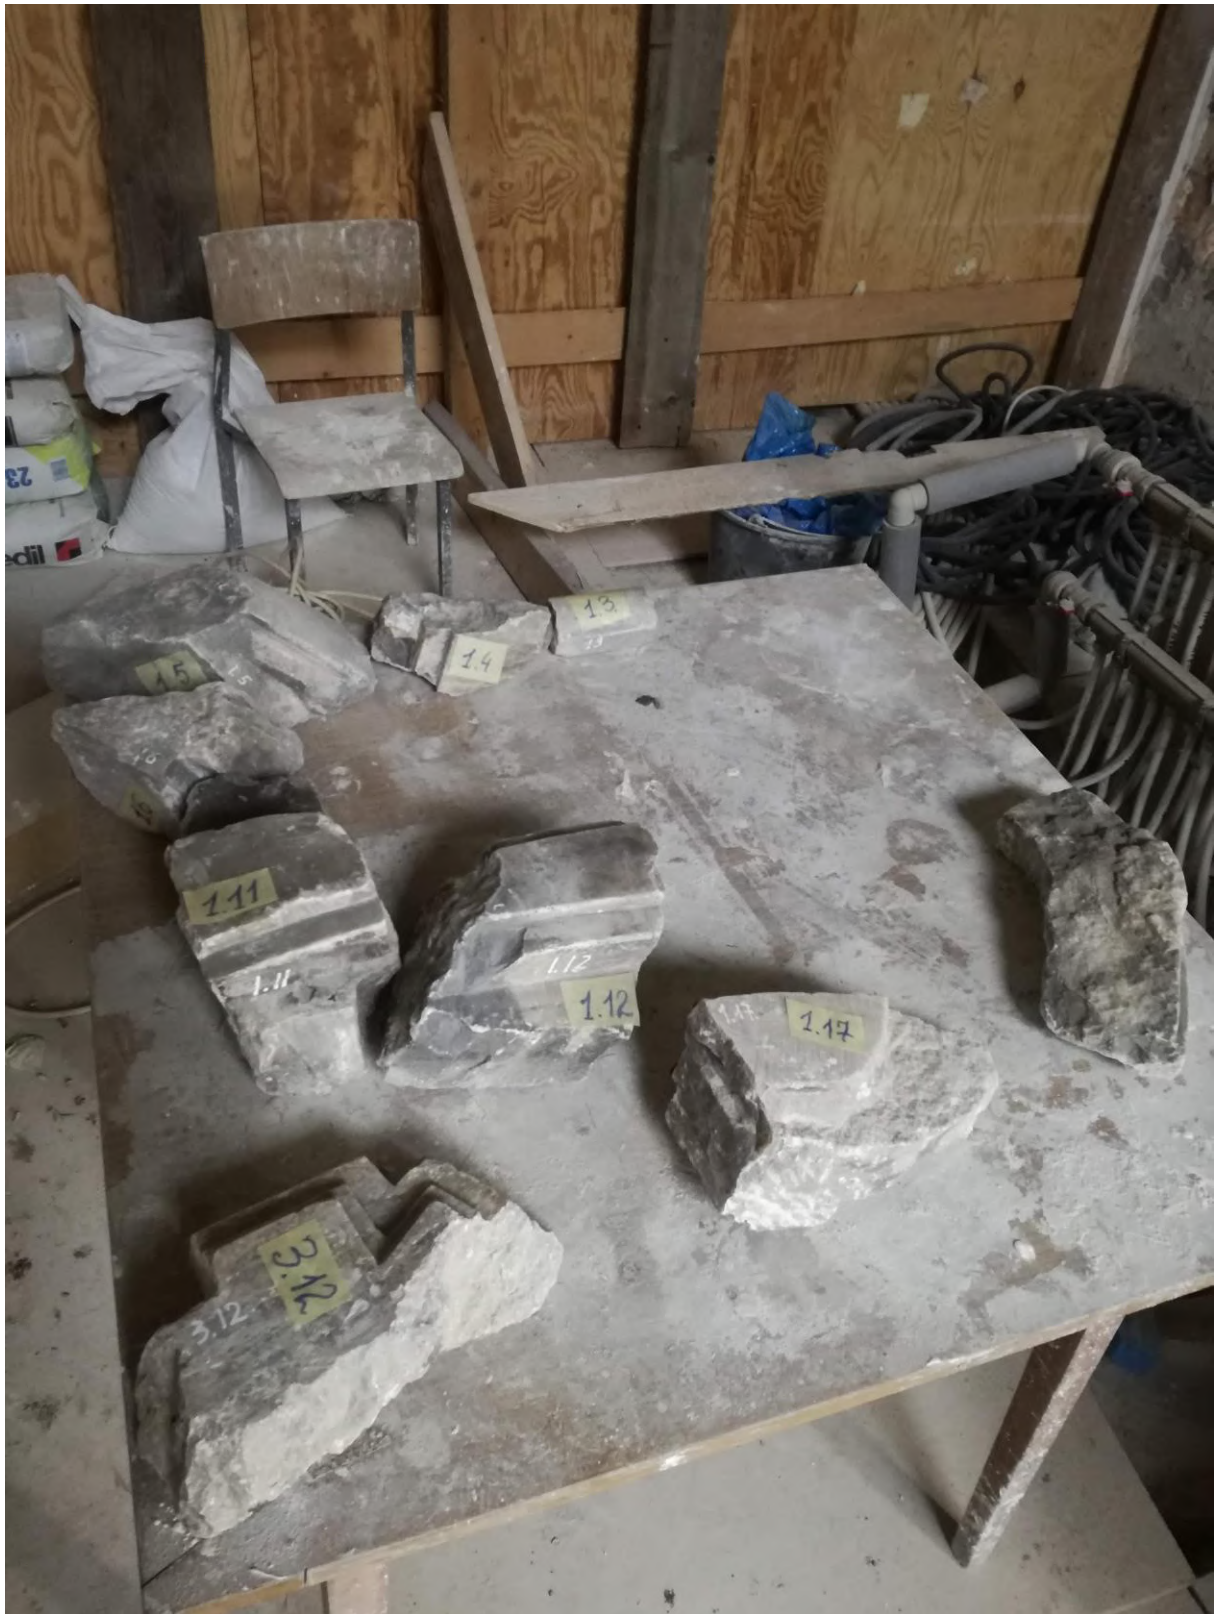
Fot. 9. Prace inwentaryzacyjne przy alabastrowych fragmentach ołtarza głównego. Fot. Anna Kudzia.

Z pracami inwentaryzacyjnymi związane było również wykonanie dokumentacji fotograficznej alabastrowych fragmentów ołtarza głównego. Fragmenty te, zostały odnalezione podczas prac wolontariuszy, którzy uprzątnęli kaplicę w 2017 roku.

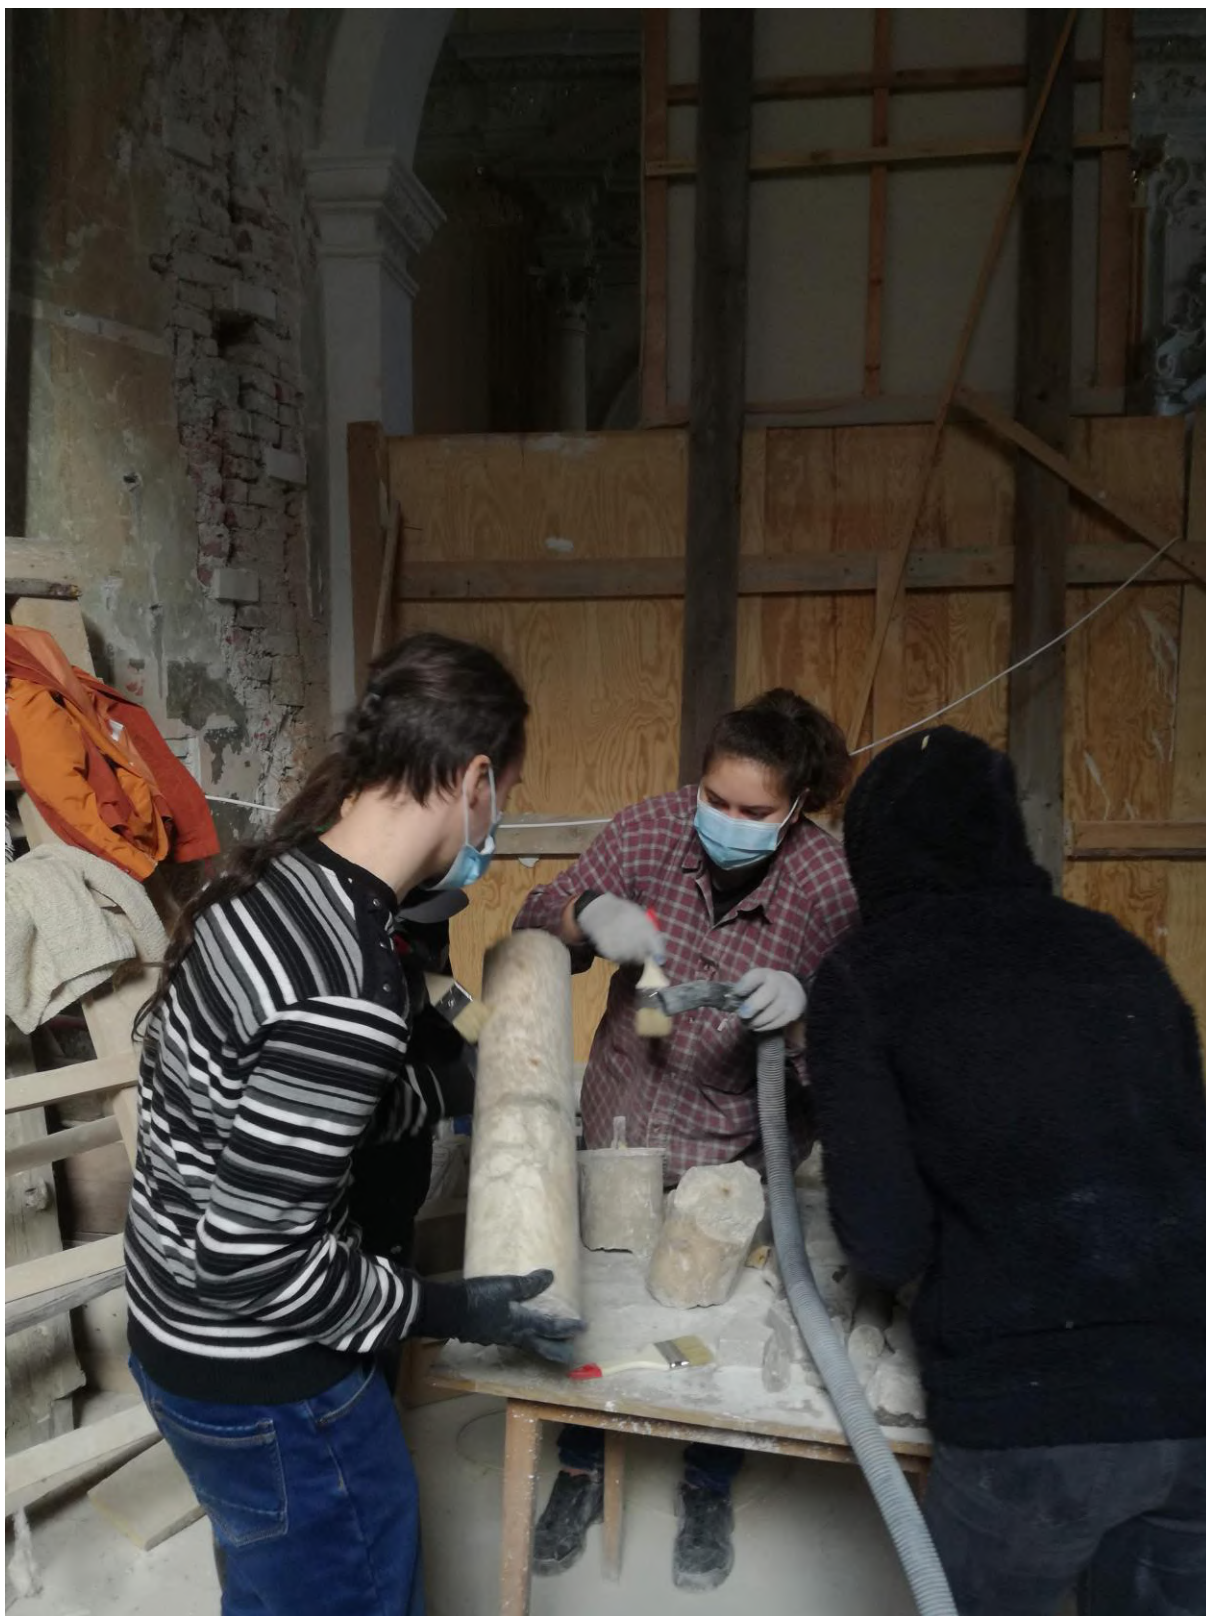
Fot. 16. Oczyszczanie alabastrowych fragmentów ołtarza głównego z nawarstwień luźnych – brudu i kurzu za pomocą miękkich szczotek i pędzli, w celu wykonania zdjęć dokumentacyjnych. Fot. Anna Kudzia.

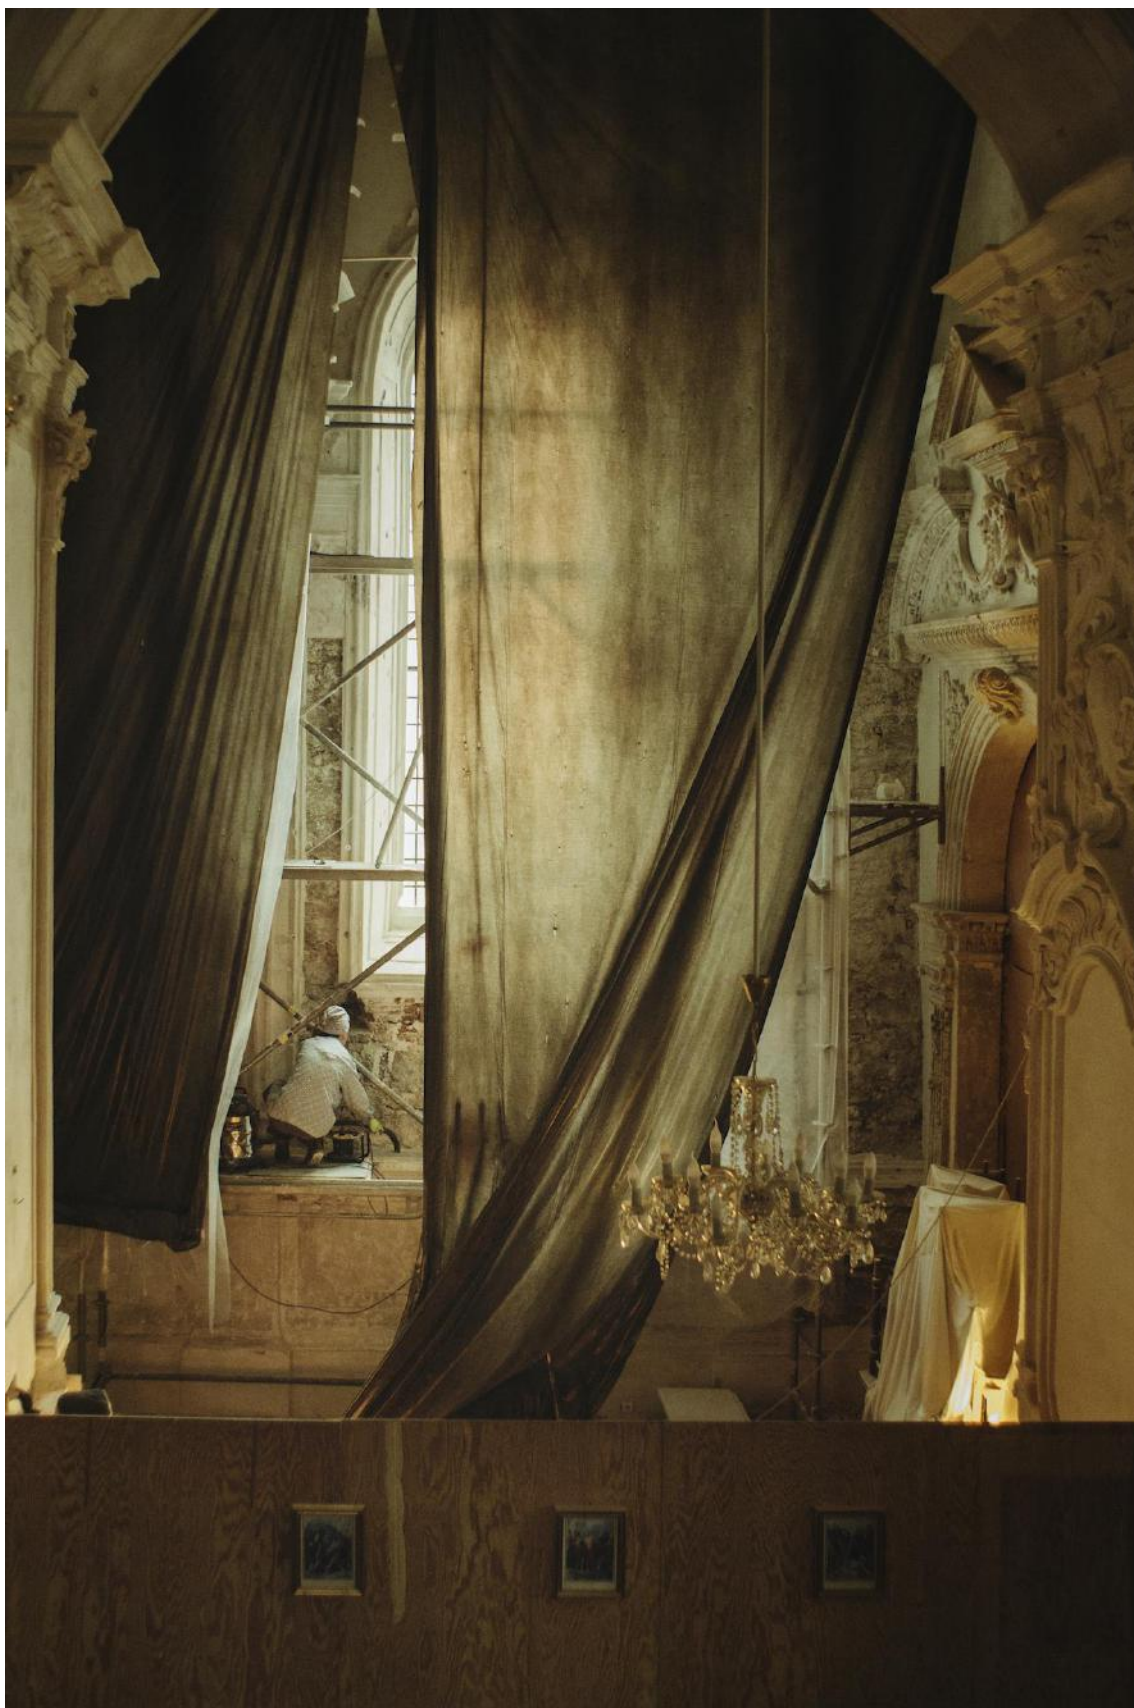
Fot. 17. Widok na lewą – północną nawę kościoła. Fot. Wawrzyniec Skoczylas.

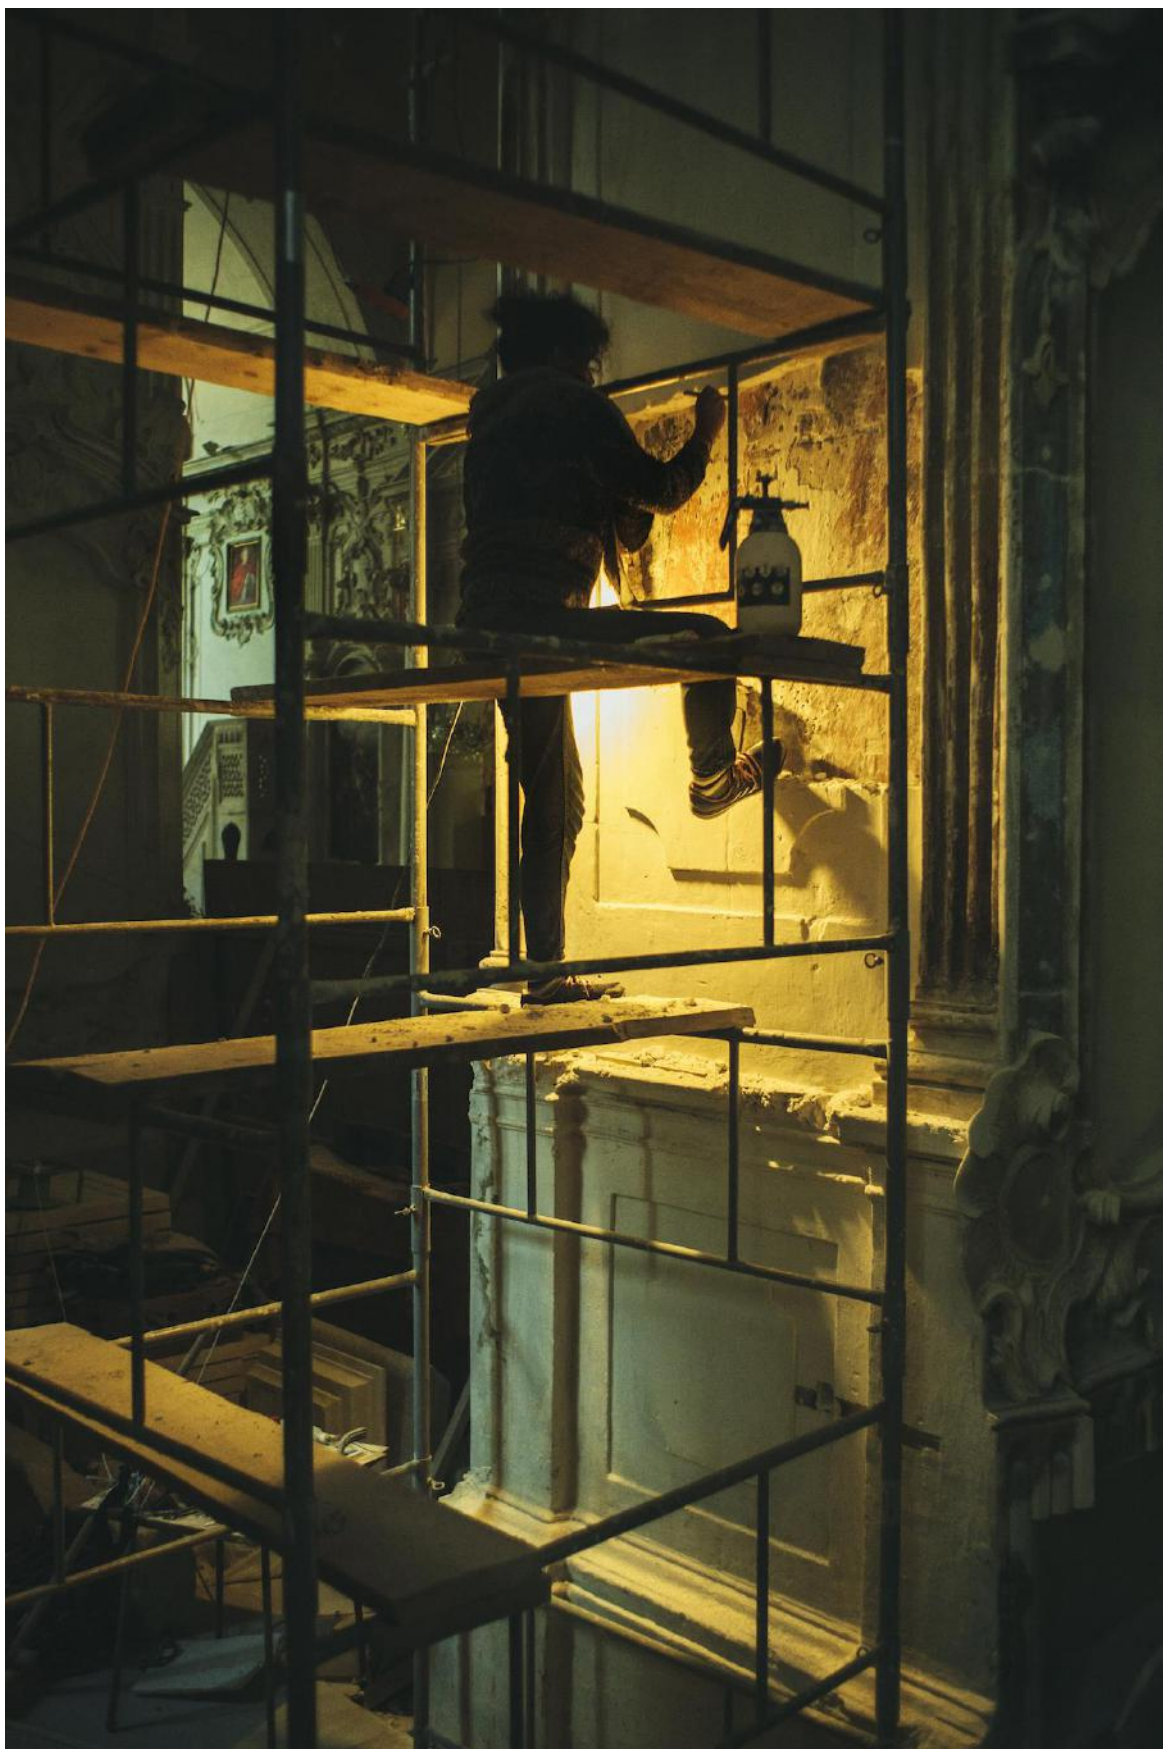
Fot. 18. Oczyszczanie odkrywek na północnej ścianie filara w lewej nawie, z pozostałości pobiał i wtórnych warstw, które nie usunięte mogłyby ulec stwardnieniu utrudniając w przyszłości zabiegi oczyszczania. Fot. Wawrzyniec Skoczylas.

Przeprowadzone prace badawcze w lewej nawie kościoła dotyczyły poszerzenia dotychczasowych odkrywek na filarze oraz po prawej stronie portalu kamiennego. Doczyszczono odsłonięte fragmenty z wtórnych warstw pobiał. Ponadto wykonano odkrywkę w górnej części filara na ścianie północnej, aby określić zakres malowideł z tej strony.

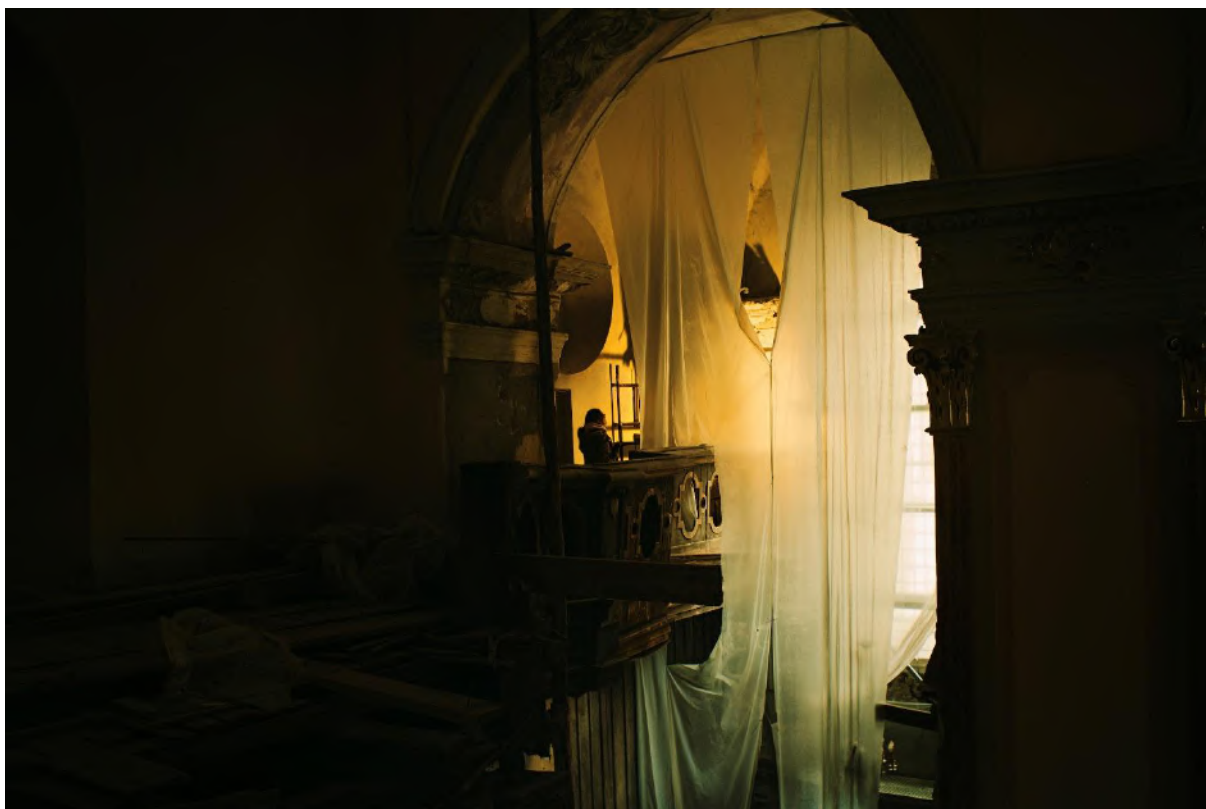
Fot. 19. Widok na lewą nawę kościoła oraz zdestruowany chór. Fot. Wawrzyniec Skoczylas.

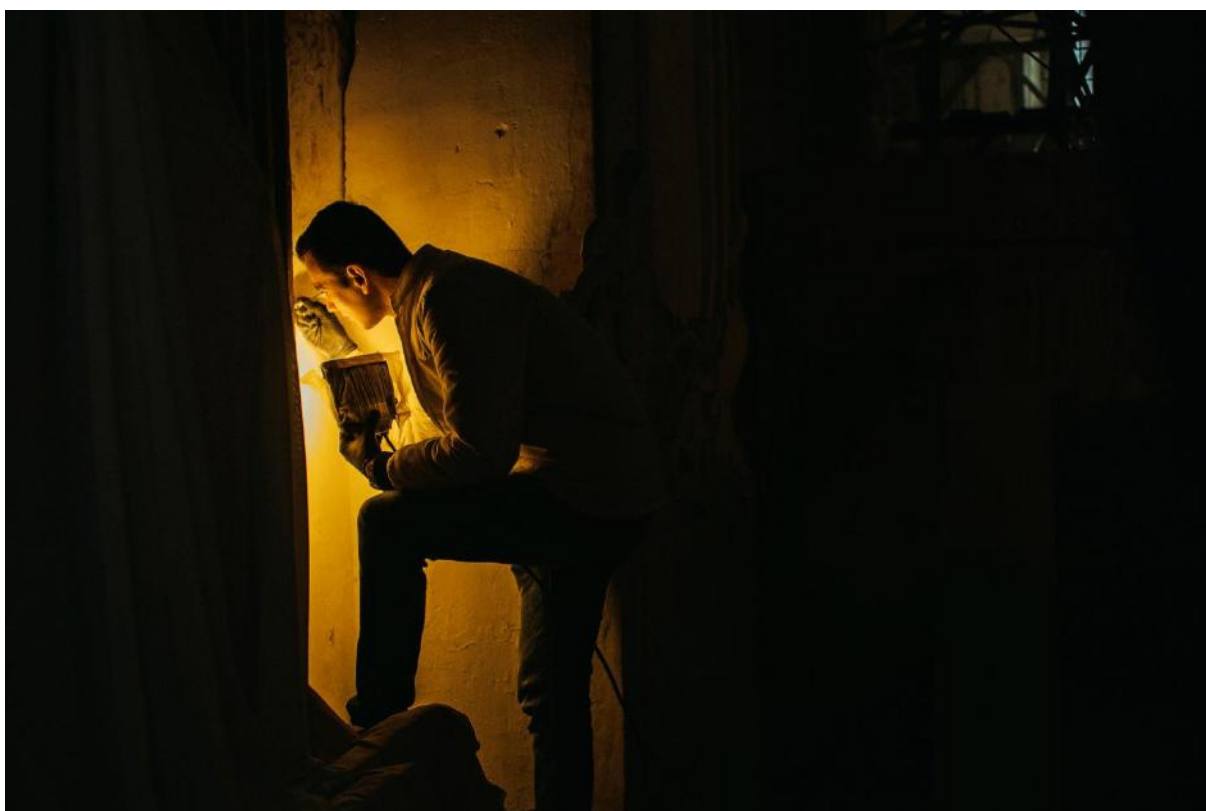
Fot. 20. Poszerzanie odkrywek warstw barwnych po prawej stronie portalu, w lewej nawie kościoła. Fot. Wawrzyniec Skoczylas.

Poszerzono również odkrywkę po prawej stronie portalu, co pozwoliło na ustalenie zakresu dekoracji malarskiej.

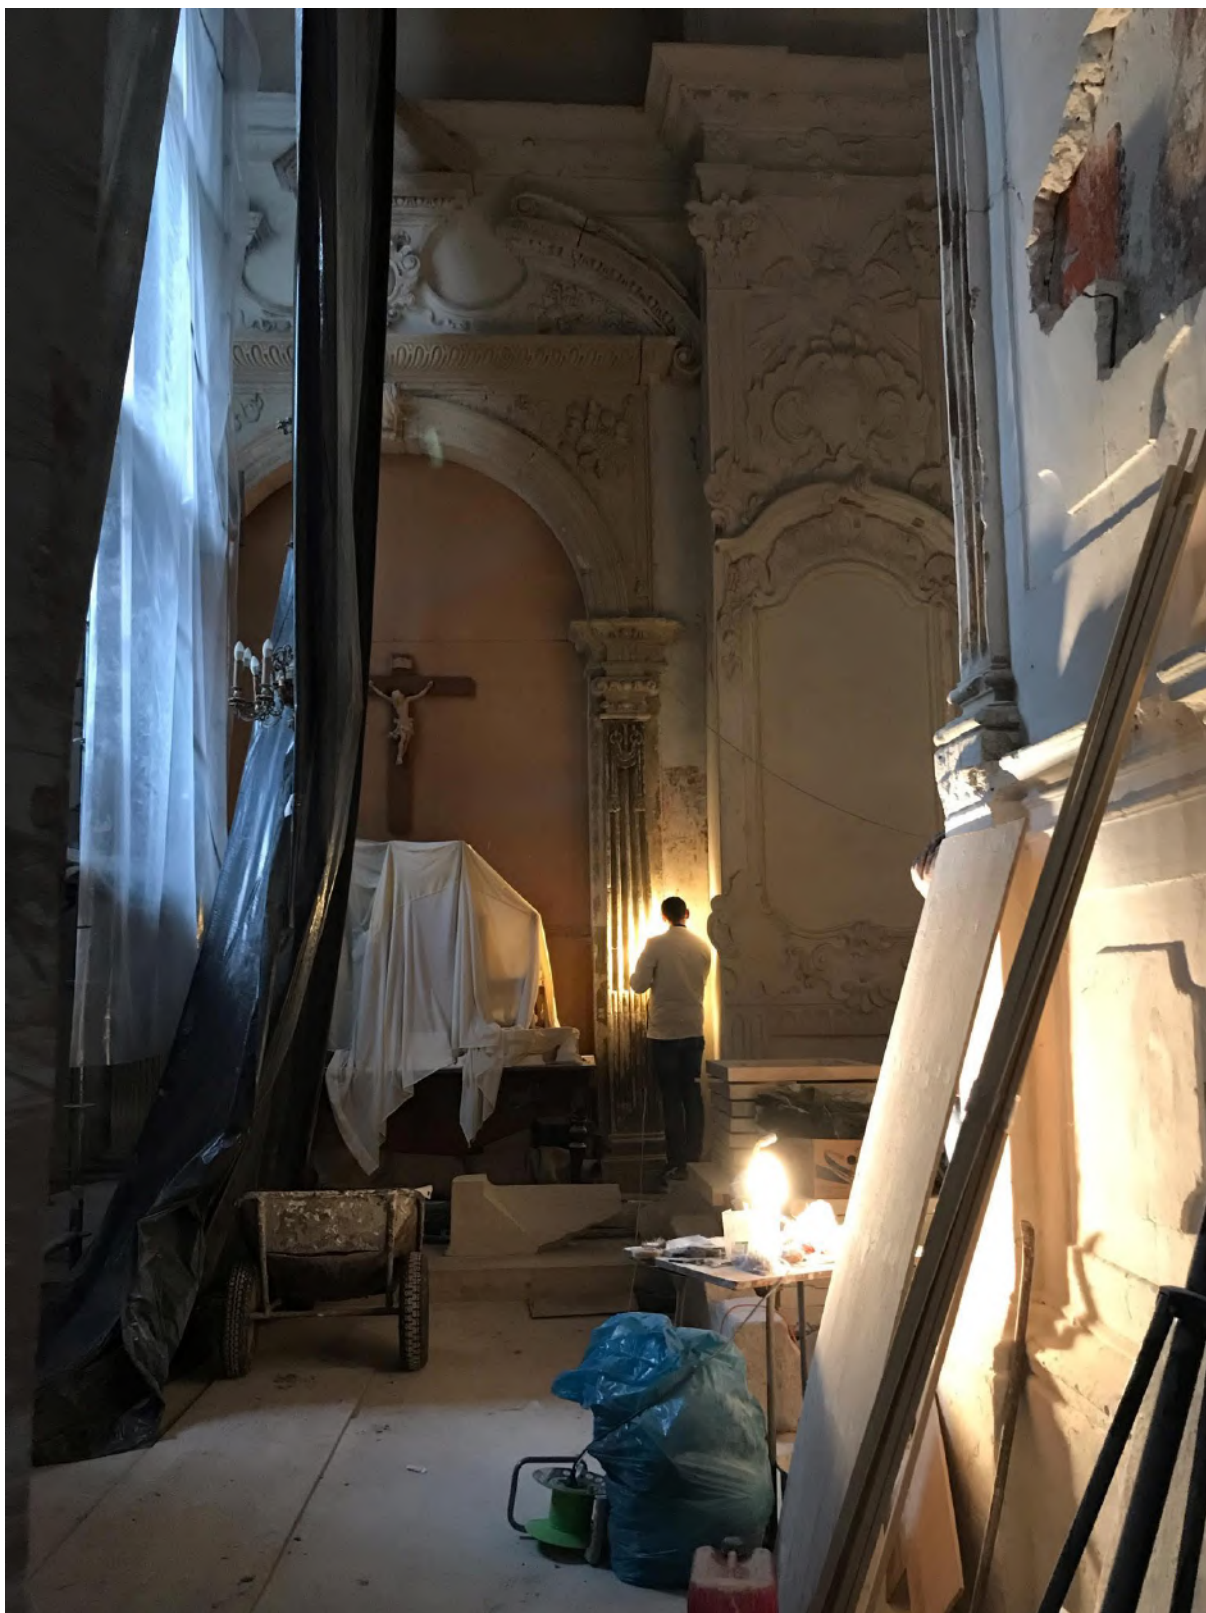
Fot. 21. Prace przy warstwach barwnych po prawej stronie portalu, w lewej nawie kościoła.
Fot. Anna Kudzia.

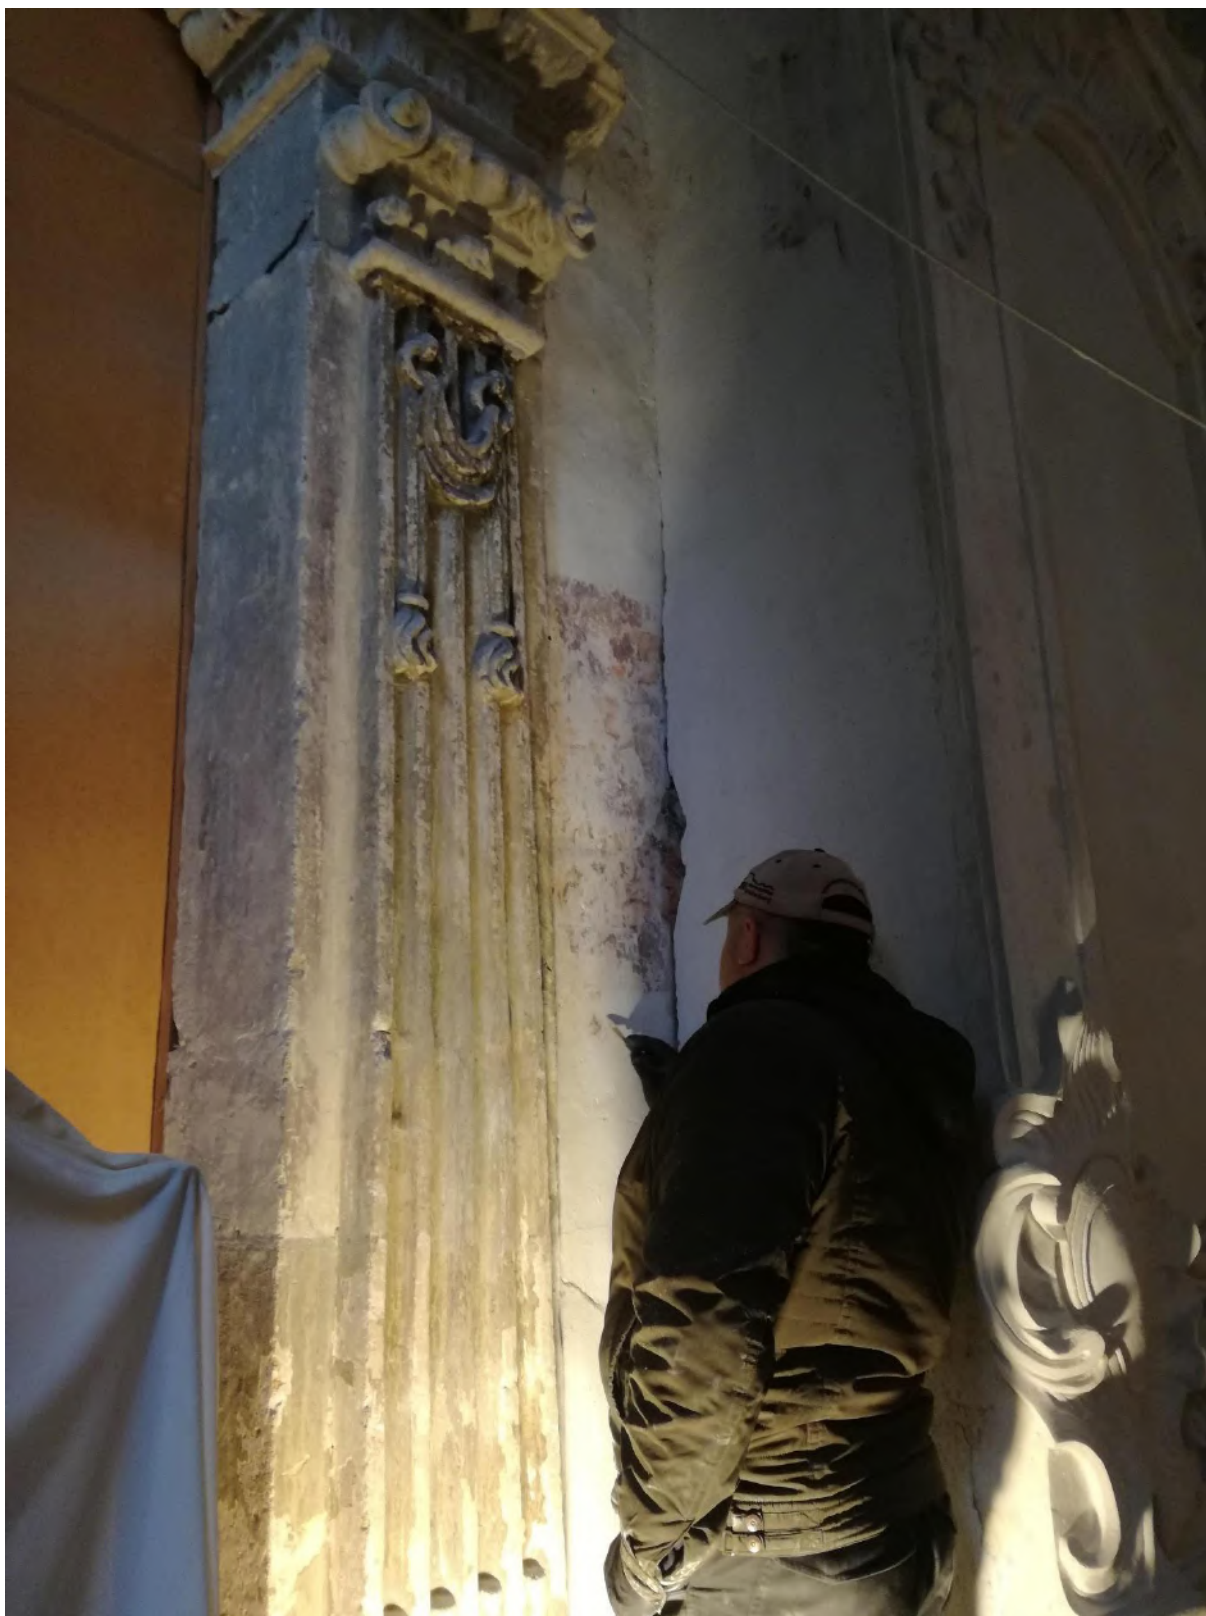
Fot. 22. Oczyszczanie odkrywek warstw barwnych po prawej stronie portalu, w lewej nawie kościoła, z pozostałości pobiał i wtórnych warstw, które nie usunięte mogłyby ulec karbonatyzacji utrudniając w przyszłości zabiegi oczyszczania. Fot. Anna Kudzia.

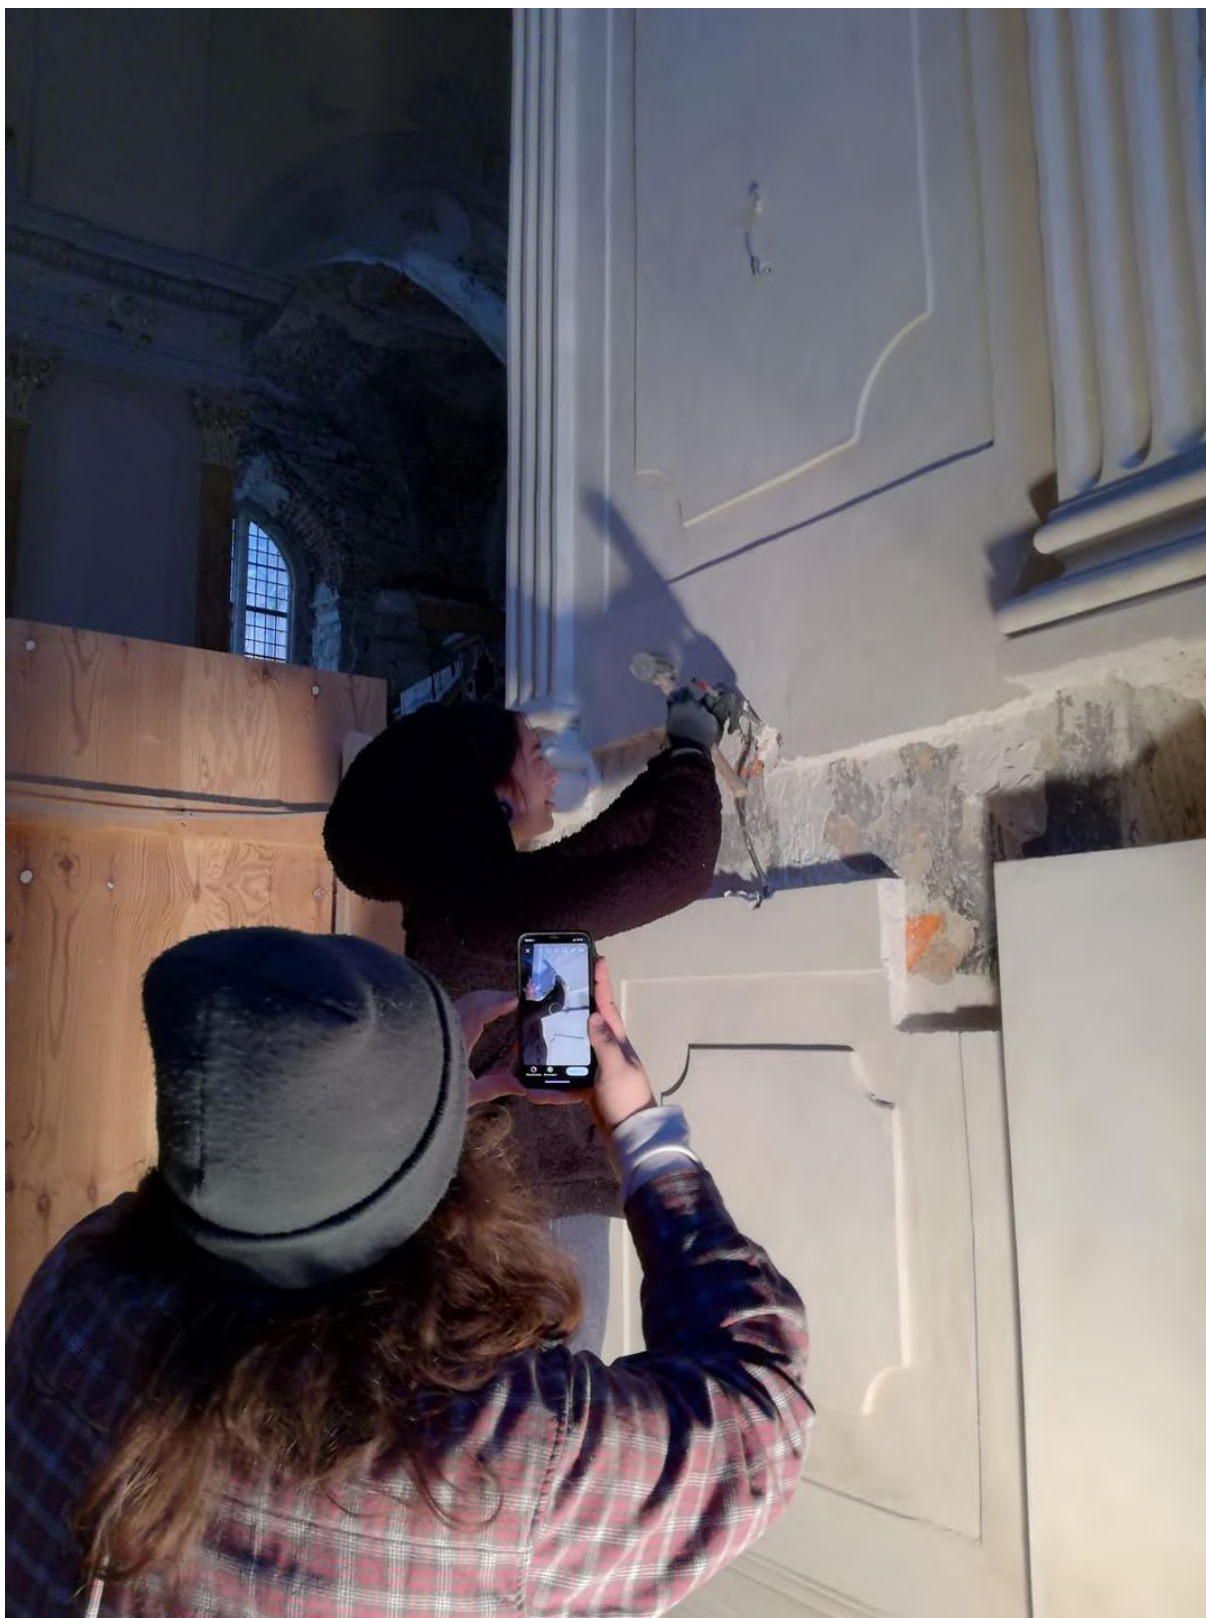
Fot. 23. Poszerzanie odkrywek warstw barwnych na wschodniej ścianie filara w lewej nawie w celu podjęcia próby identyfikacji kompozycji. Fot. Anna Kudzia.

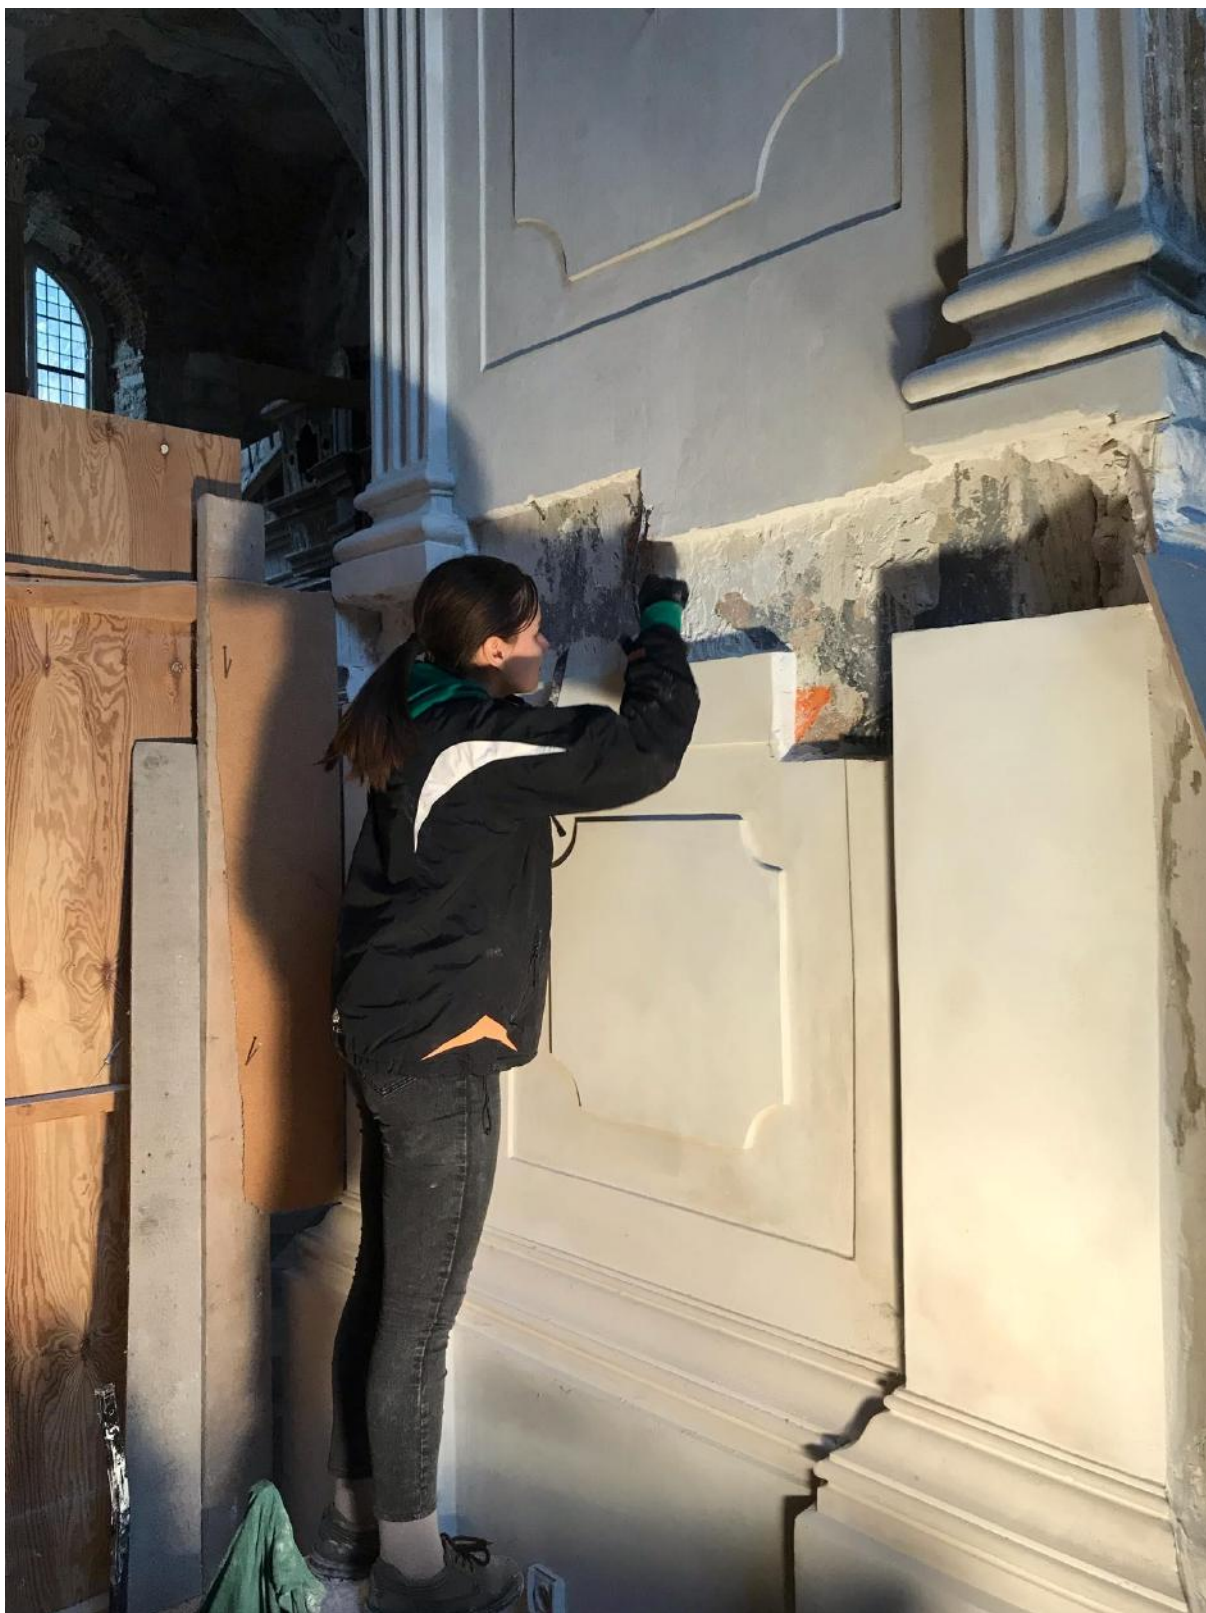
Fot. 24. Oczyszczanie odkrywek warstw barwnych na wschodniej ścianie filara w lewej nawie, z pozostałości pobiał i wtórnych warstw, które nie usunięte mogłyby ulec karbonatyzacji utrudniając w przyszłości zabiegi oczyszczania. Fot. Anna Kudzia.
