OBÓZ WOLONTARIACKI

**„BADANIA ARCHITEKTONICZNO – KONSERWATORSKIE KOŚCIOŁA PW. ŚW.
MIKOŁAJA W KAMIĘNCU PODOLSKIM NA UKRAINIE”**

CZĘŚĆ I - SPRAWOZDANIE I DOKUMENTACJA FOTOGRAFICZNA Z
PRZEPROWADZONYCH DZIAŁAŃ

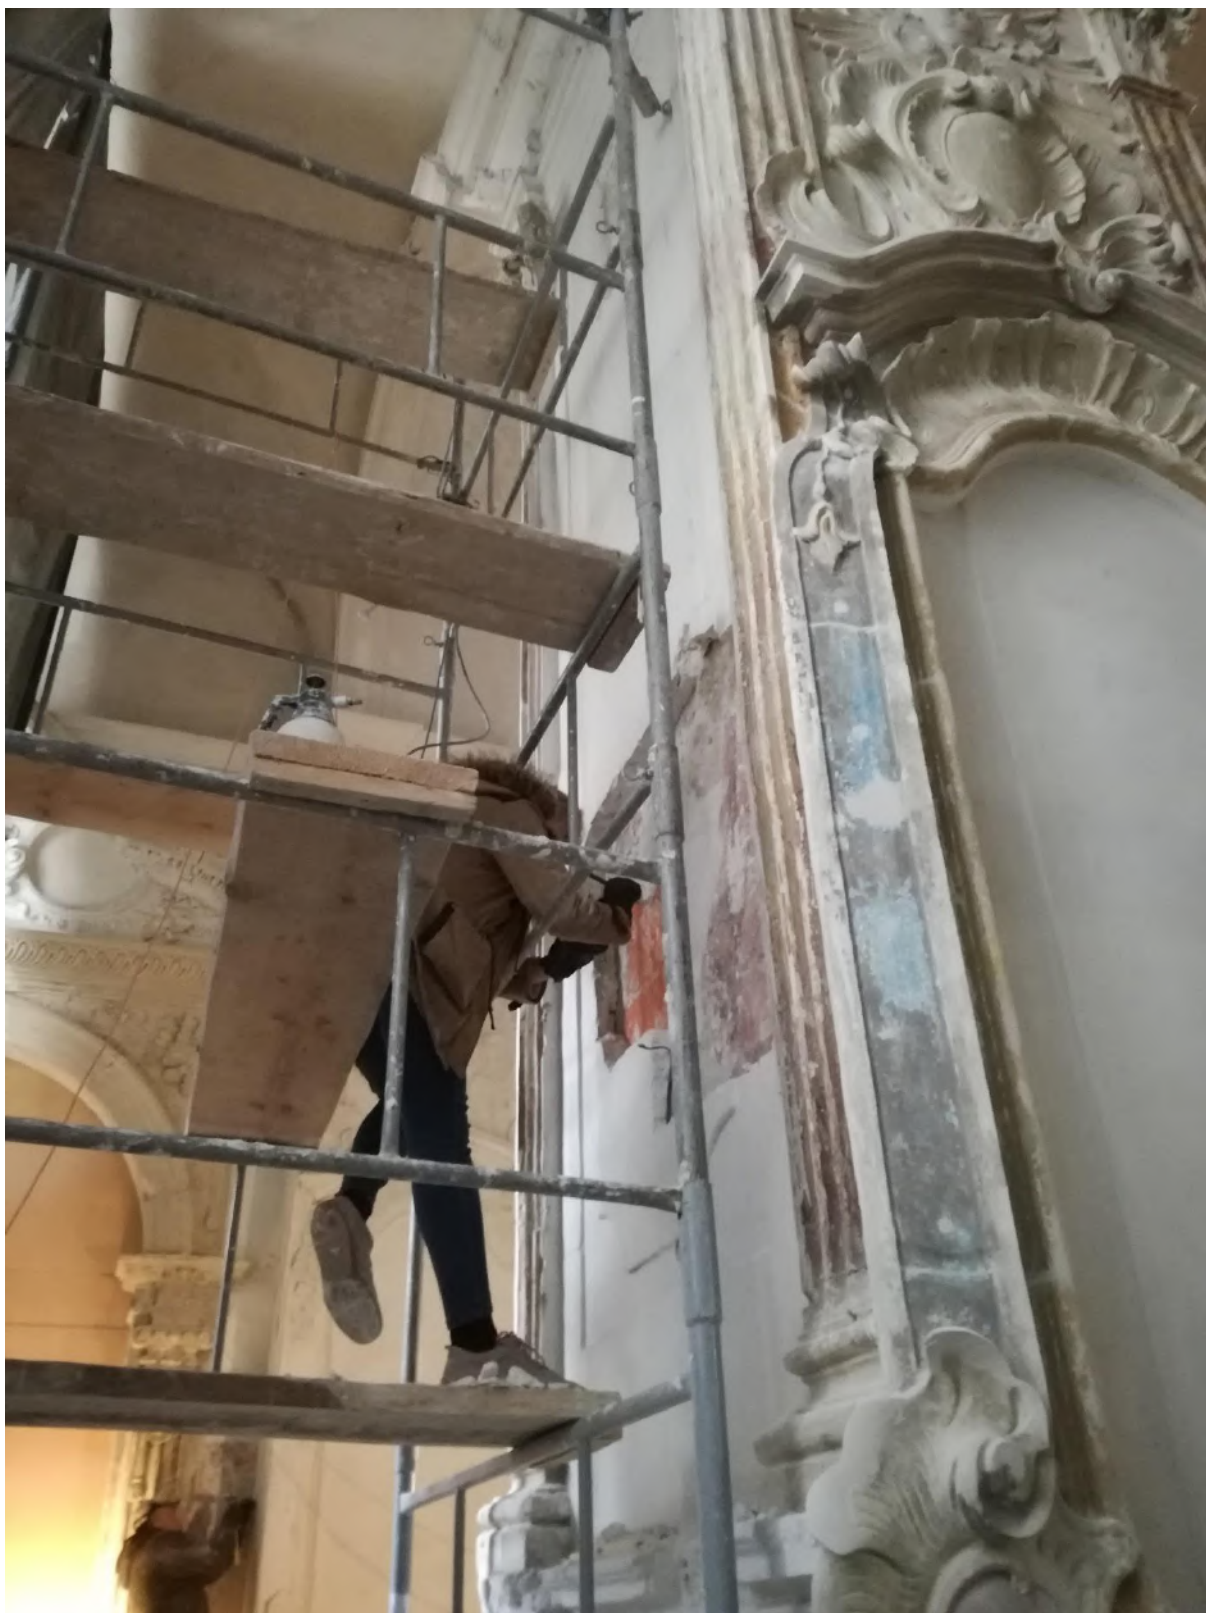
Fot. 25. Oczyszczanie odkrywek na północnej ścianie filara w lewej nawie, z pozostałości pobiał i wtórnych warstw, które nie usunięte mogłyby ulec karbonatyzacji utrudniając w przyszłości zabiegi oczyszczania. Fot. Anna Kudzia.

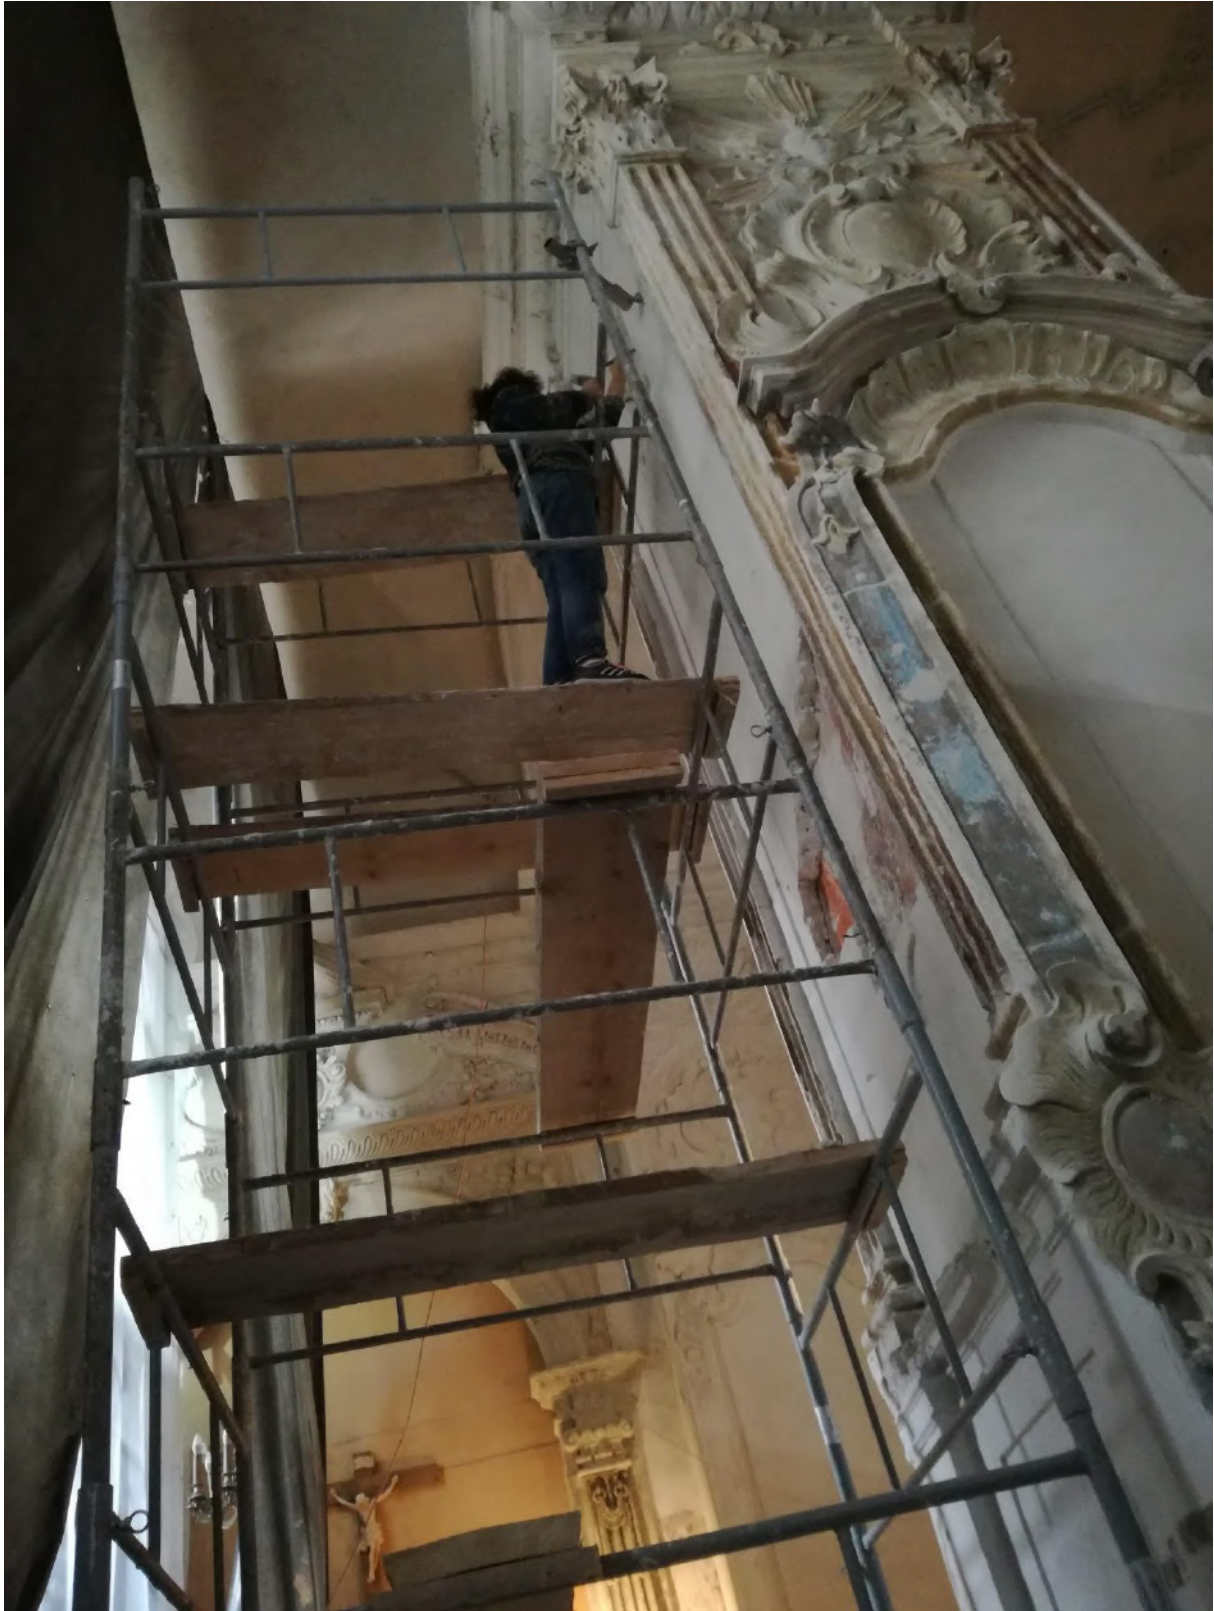
Fot. 26. Wykonywanie odkrywki na północnej ścianie filara w lewej nawie, w wyższych partiach północnej ściany filara w lewej nawie, w celu sprawdzenia zakresu pola kompozycji.

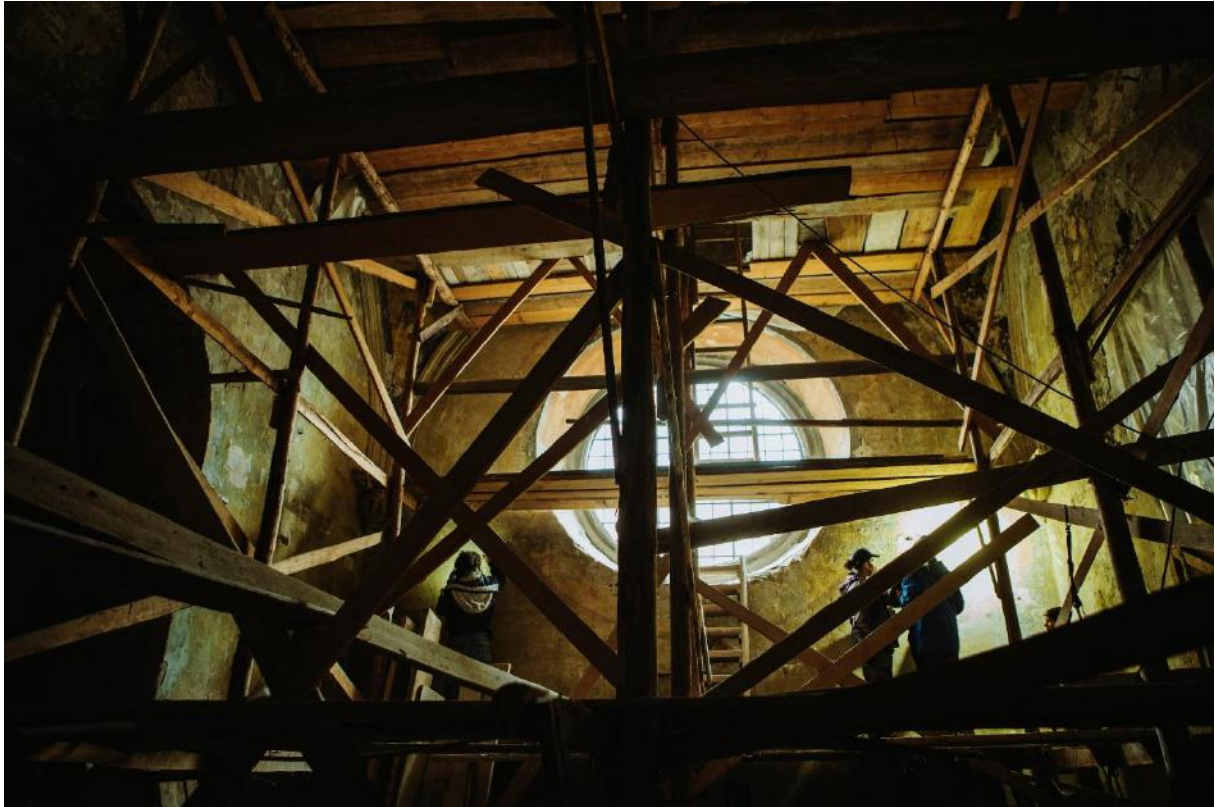
Fot. 27. Wykonywanie odkrywek na północnej ścianie kaplicy Chrystusa Ukrzyżowanego (początek XVII wieku). Fot. Wawrzyniec Skoczylas.

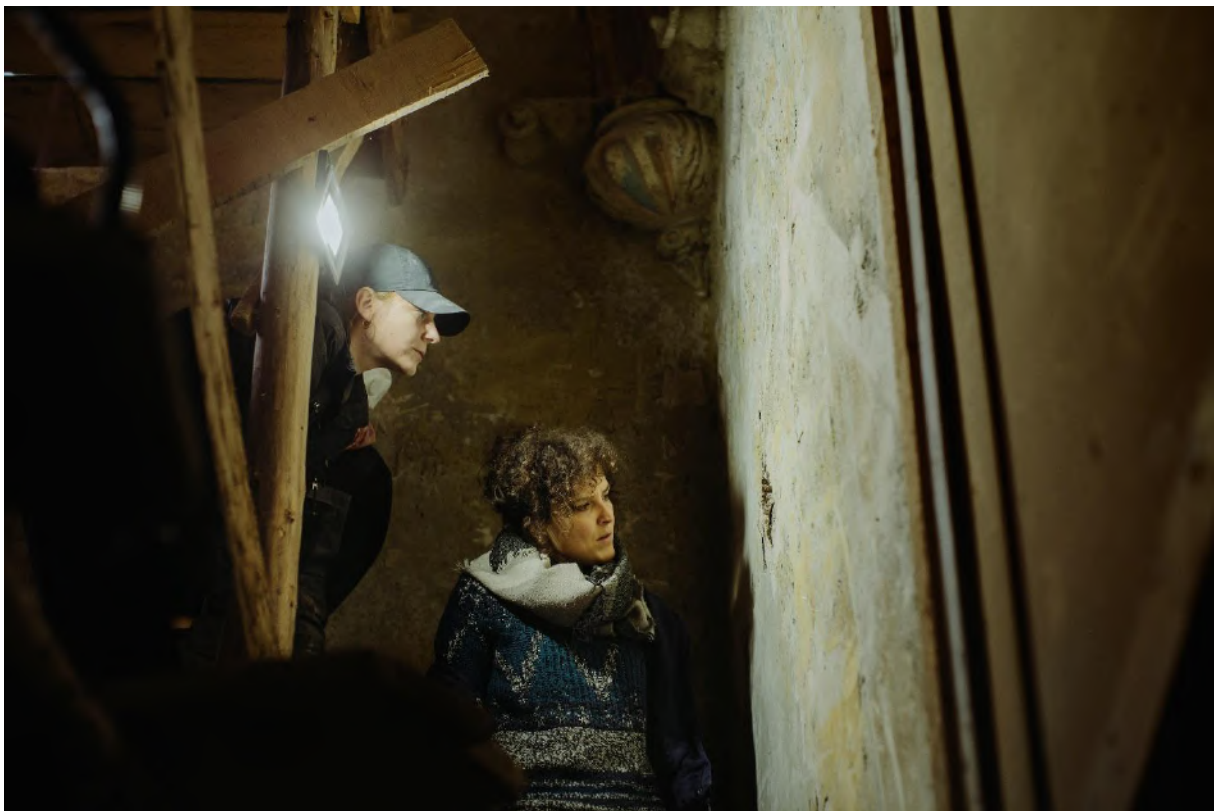
Fot. 28. Analiza odkrywek na północnej ścianie kaplicy Chrystusa Ukrzyżowanego (początek XVII wieku). Fot. Wawrzyniec Skoczylas.

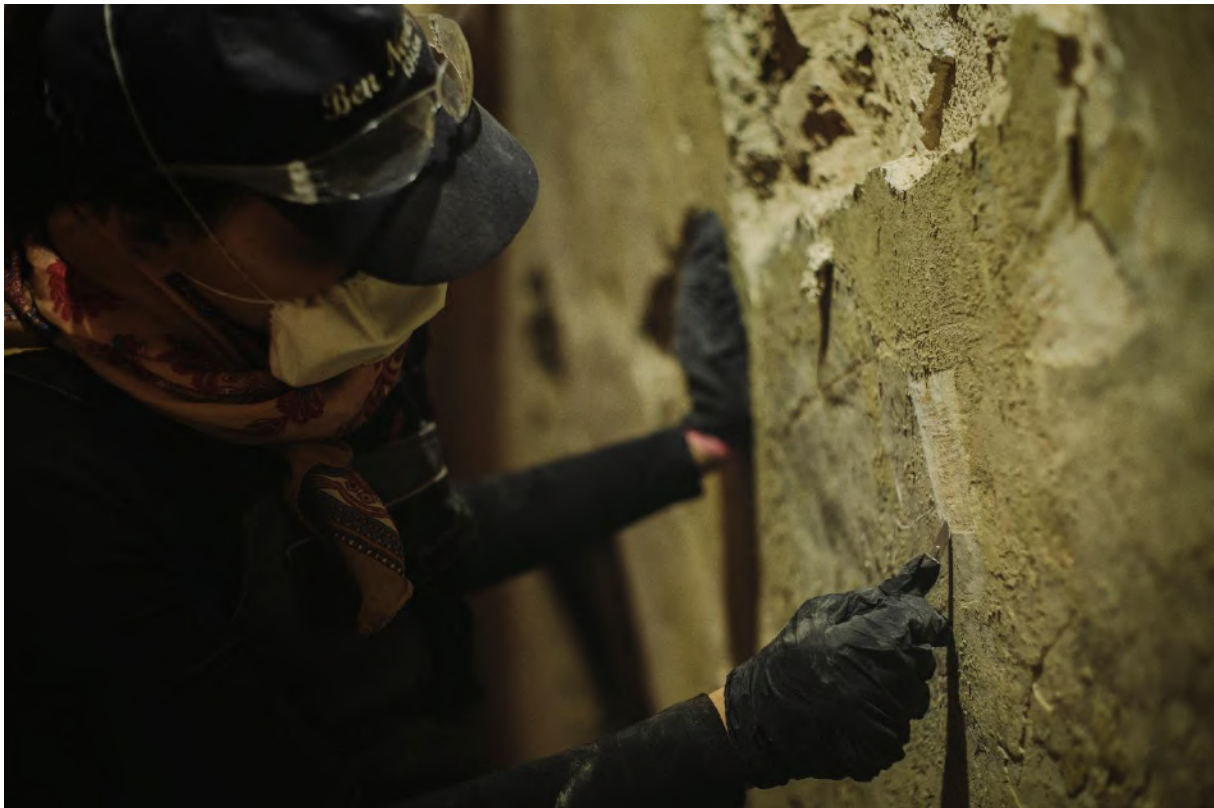
Fot. 29. Wykonywanie odkrywek na północnej ścianie kaplicy Chrystusa Ukrzyżowanego (początek XVII wieku). Fot. Wawrzyniec Skoczylas.

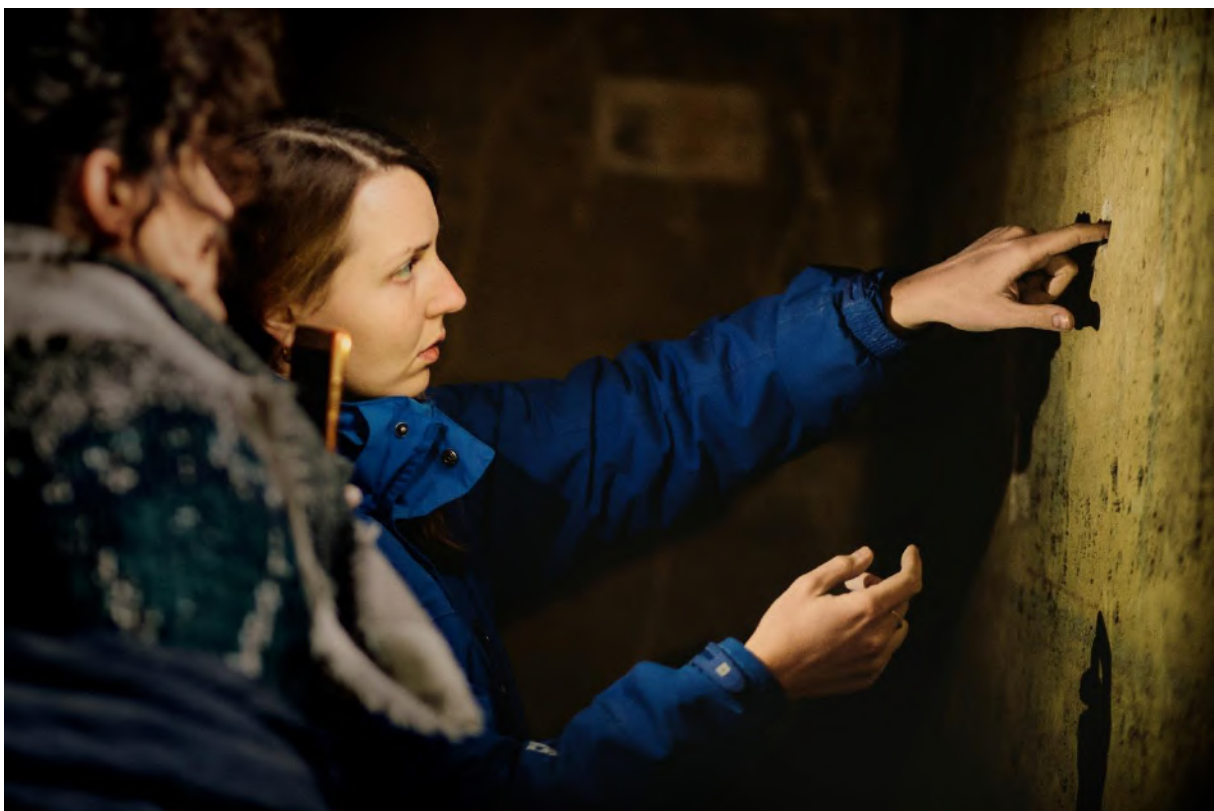
Fot. 30. Analiza odkrywek na północnej ścianie kaplicy Chrystusa Ukrzyżowanego (początek XVII wieku). Fot. Wawrzyniec Skoczylas.

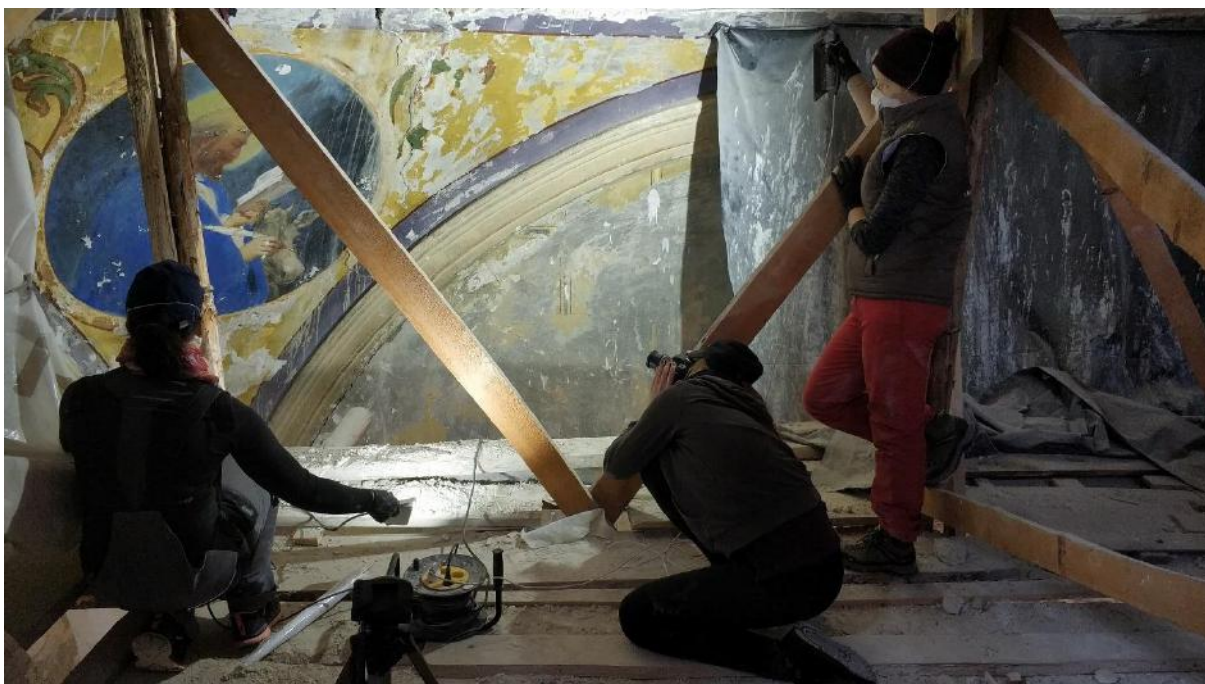
Fot. 31. Wykonywanie dokumentacji fotograficznej malowideł z przełomu XIX/XX wieku w pendentywach kaplicy Chrystusa Ukrzyżowanego. Fot. Paulina Niemirska.

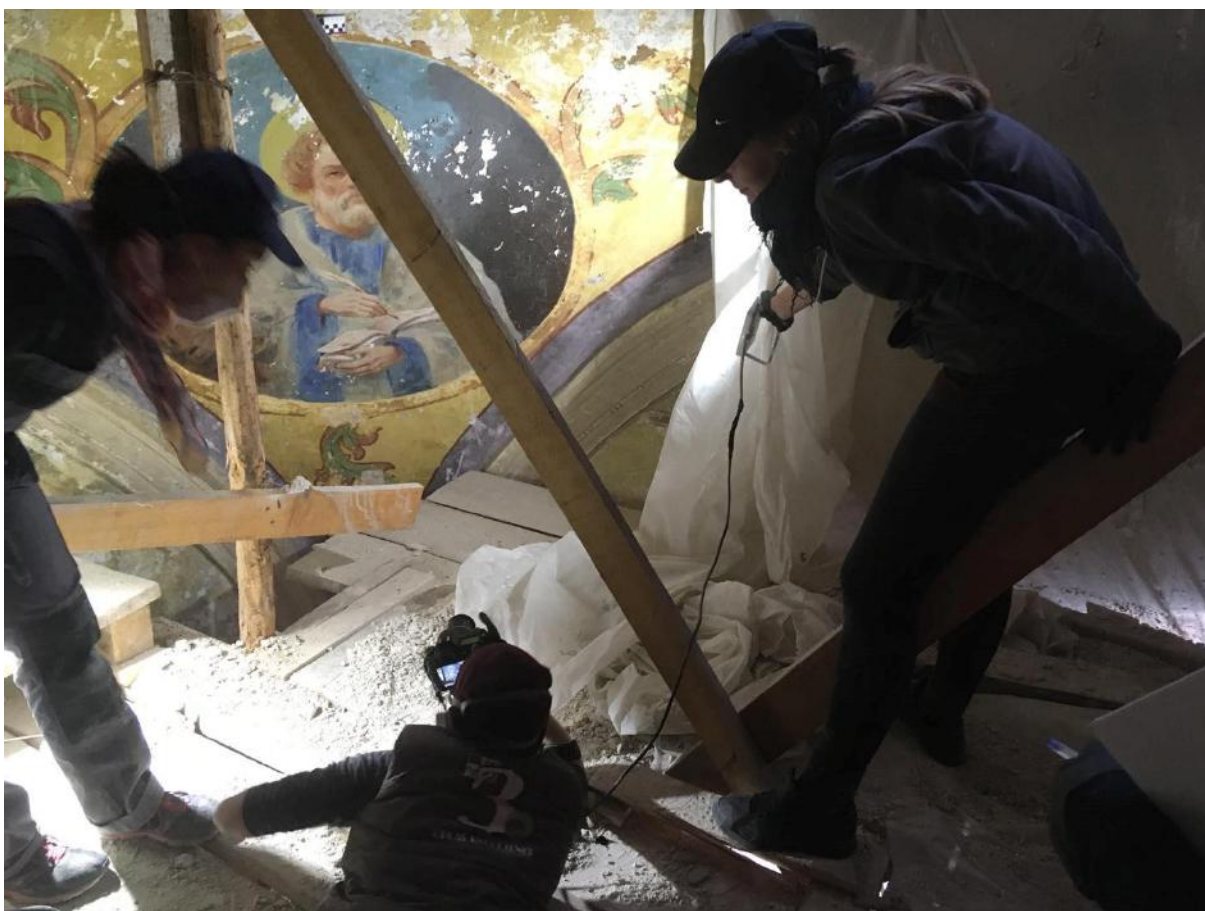
Fot. 32. Wykonywanie dokumentacji fotograficznej malowideł z przełomu XIX/XX wieku w pendentywach kaplicy Chrystusa Ukrzyżowanego. Fot. Paulina Niemirska.

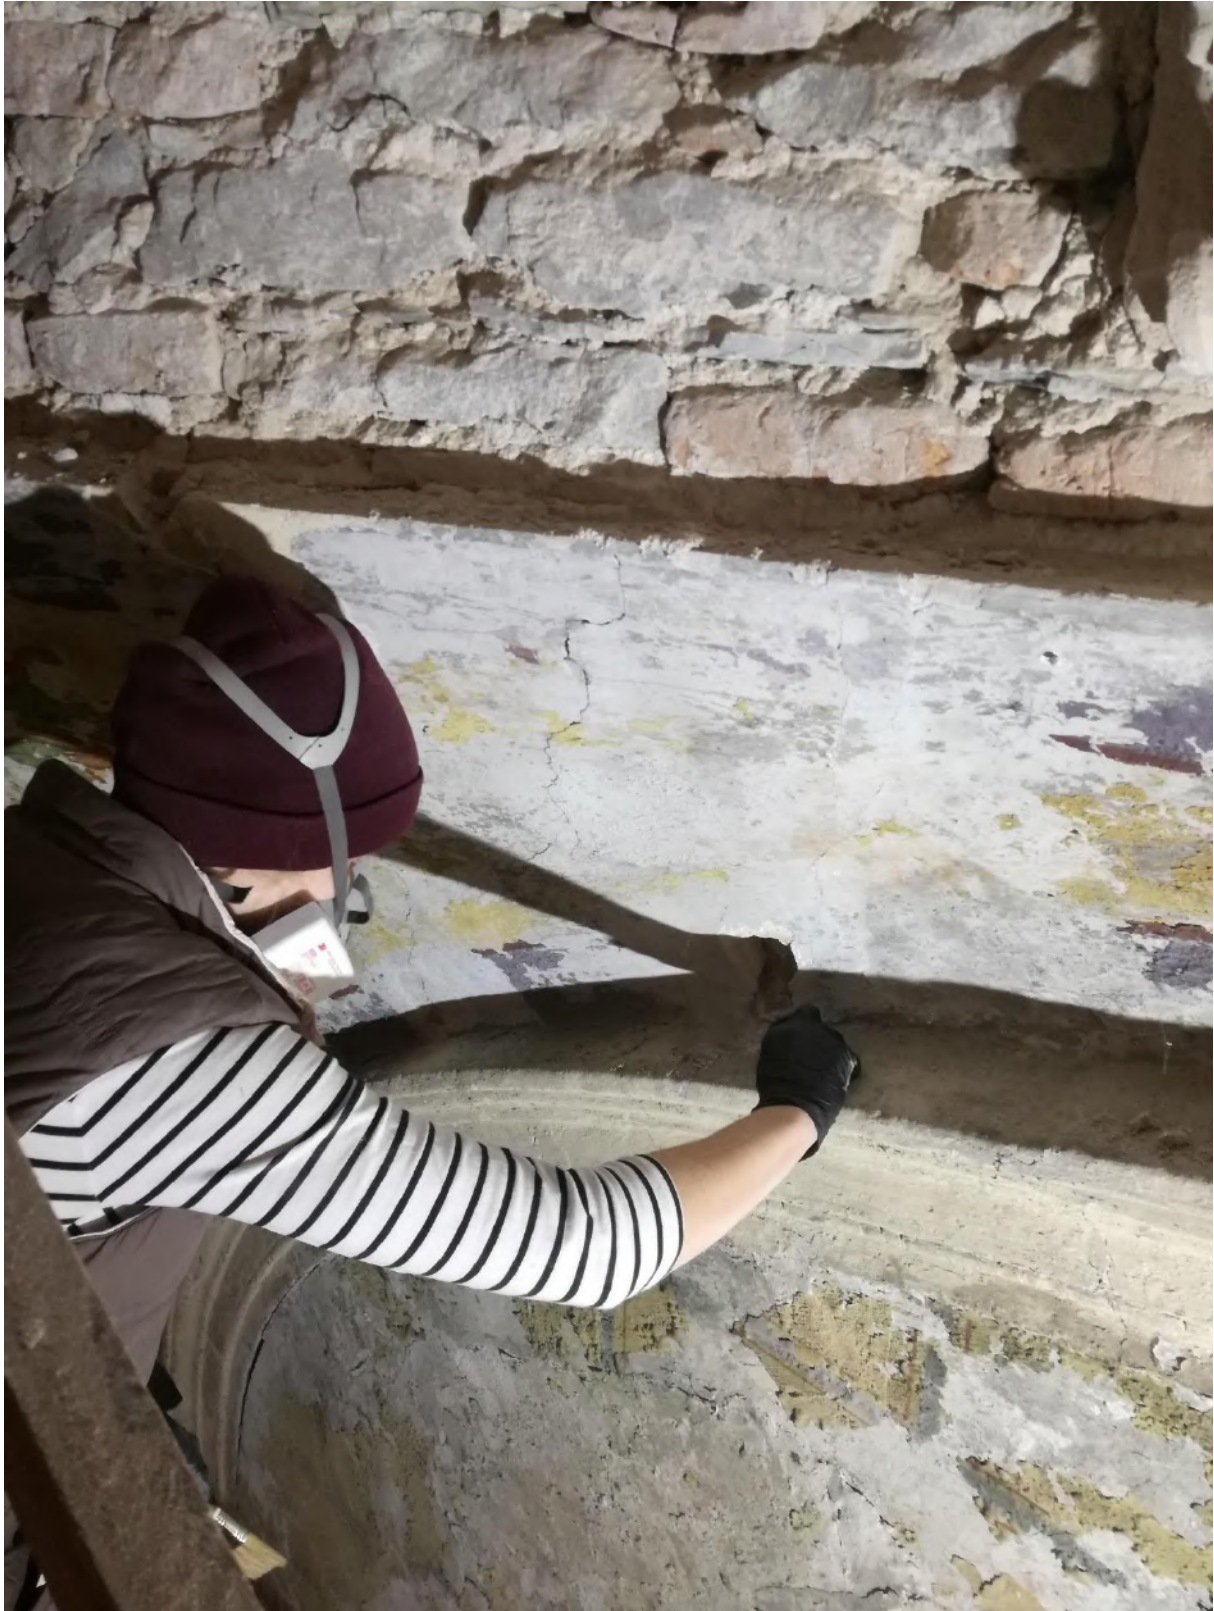
Fot. 33. Wykonywanie odkrywek schodkowych na wschodniej ścianie kaplicy Chrystusa Ukrzyżowanego. Fot. Anna Kudzia.

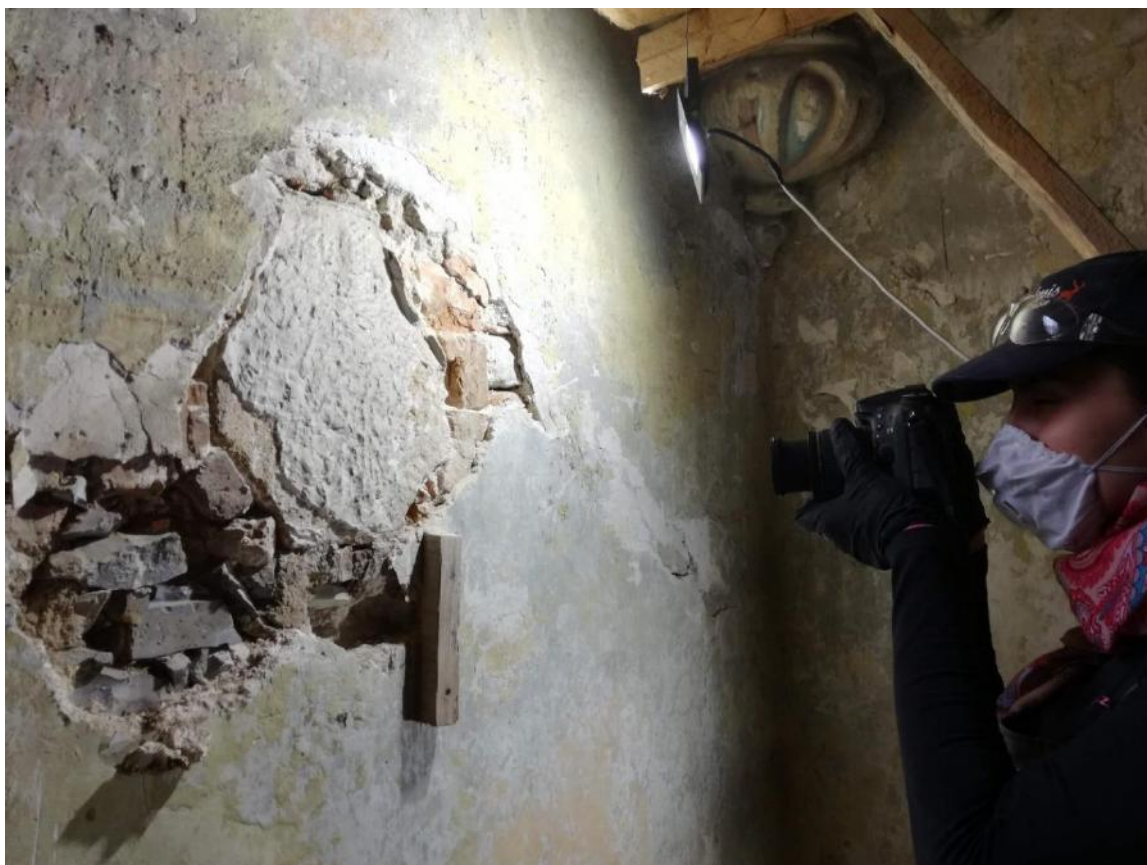
Fot. 34. Dokumentacja fotograficzna odnalezionych w ścianie północnej kaplicy Chrystusa Ukrzyżowanego fragmentów ołtarza lub portalu kamiennego. Fot. Anna Kudzia.

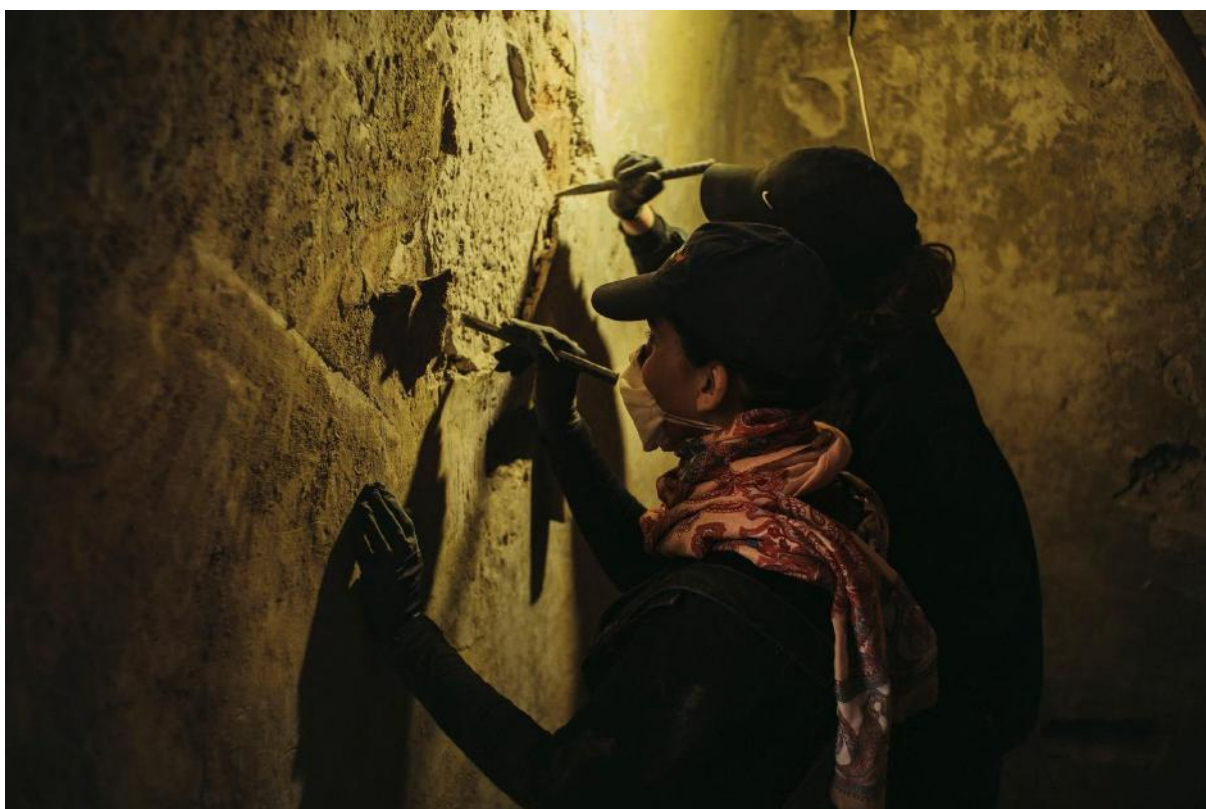
Fot. 35. Stopniowe poszerzanie odkrywek na północnej ścianie kaplicy Chrystusa Ukrzyżowanego.

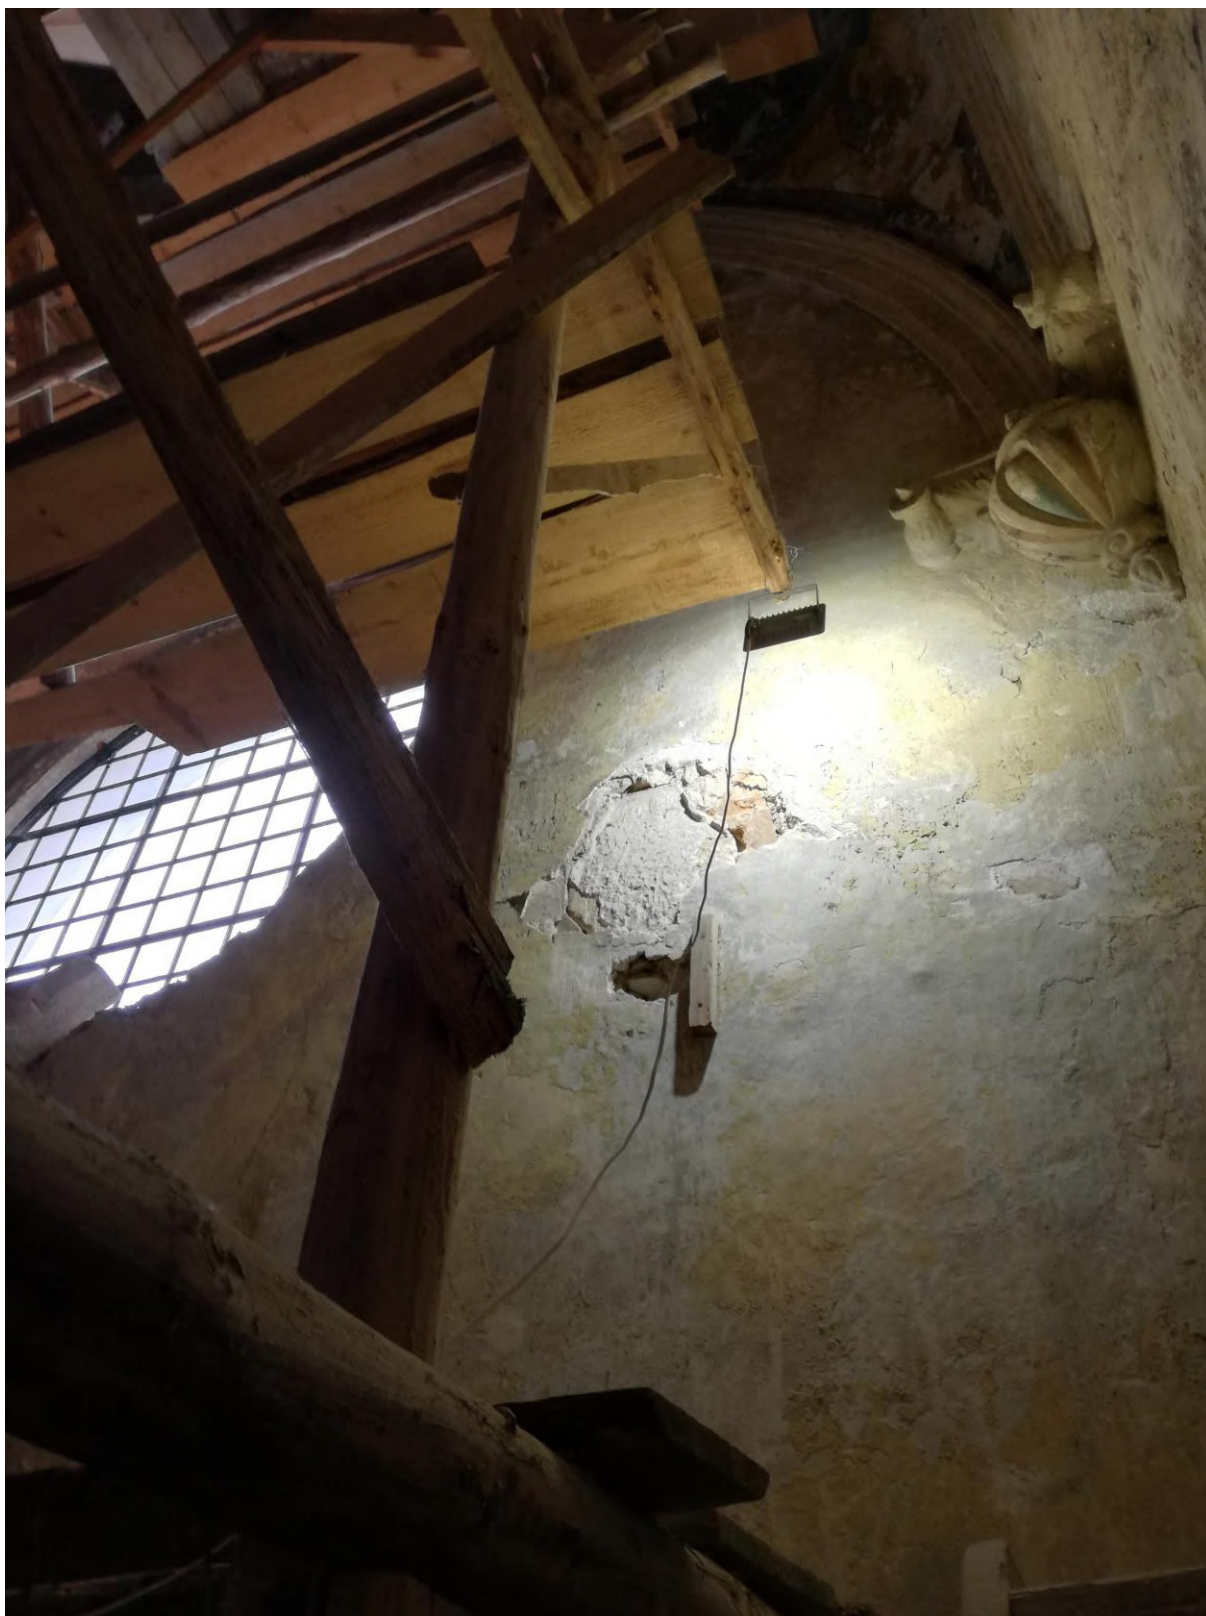
Fot. 36. Widok na ścianę północną kaplicy Chrystusa Ukrzyżowanego z odnalezionymi fragmentami ołtarza lub portalu kamiennego. Fot. Anna Kudzia.

Odsłonięcie kolejnych partii tynku przy odkrytych w północnej ścianie kaplicy Chrystusa Ukrzyżowanego fragmentach płyty epitafijnej lub portalu, wykonanych z wapienia i wapienia zbitego tzw. „dębniaka”. Dokumentacja fotograficzna wykonanych prac. Kontynuacja prac oczyszczania malowidła pod chórem kościoła, gdzie wyraźnie odsłoniły się kolejne części kompozycji. Kontynuacja sond przy drzwiach wejściowych do kościoła – tym razem od strony kruchty, gdzie również odsłonięto kamienne fragmenty wyraźnie zarysowanego wapiennego portalu. Kontynuacja prac przy odślanianiu fragmentu malowidła po lewej stronie ołtarza w kaplicy Matki Bożej Różańcowej. Spotkanie podsumowujące warsztaty, analiza przeprowadzonych działań, wyciągnięcie wniosków. Wyjazd części wolontariuszy do Polski.

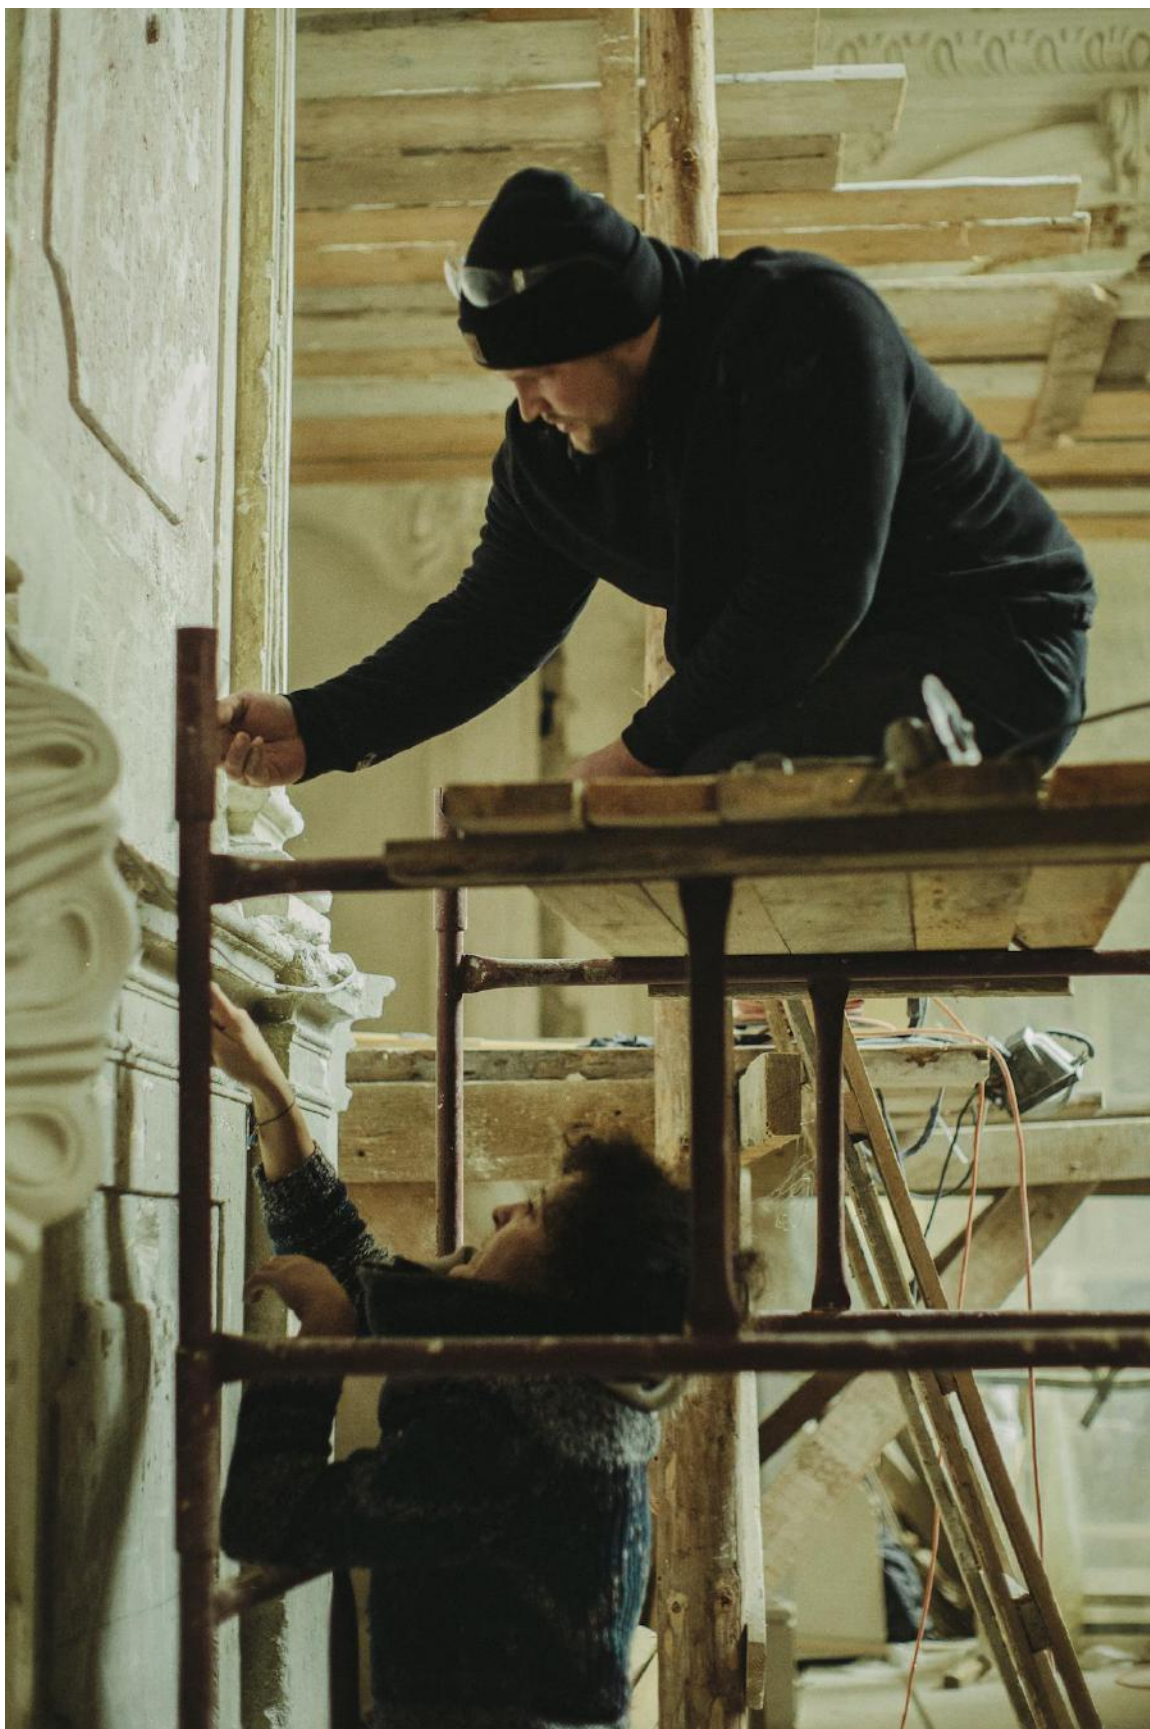
Fot. 39. Określanie miejsc wykonywania odkrywek na południowej ścianie filara, w prawej nawie kościoła. Fot. Wawrzyniec Skoczylas.

W trakcie warsztatów odkryto również fragmenty polichromii pod tynkiem, na północnej ścianie filara w prawej nawie, co jest analogiczną sytuacją do dekoracji odkrytych w lewej nawie. Pozwoliło to na wyciągnięcie wniosków o istnieniu spójnej ikonograficznie dekoracji malarskiej, która zdobiła kościół przed jego barokizacją w XVIII wieku. Na ten moment trudno jest określić co konkretnie malowidła w tym miejscu przedstawiają – odkrywki wymagają dalszych badań.

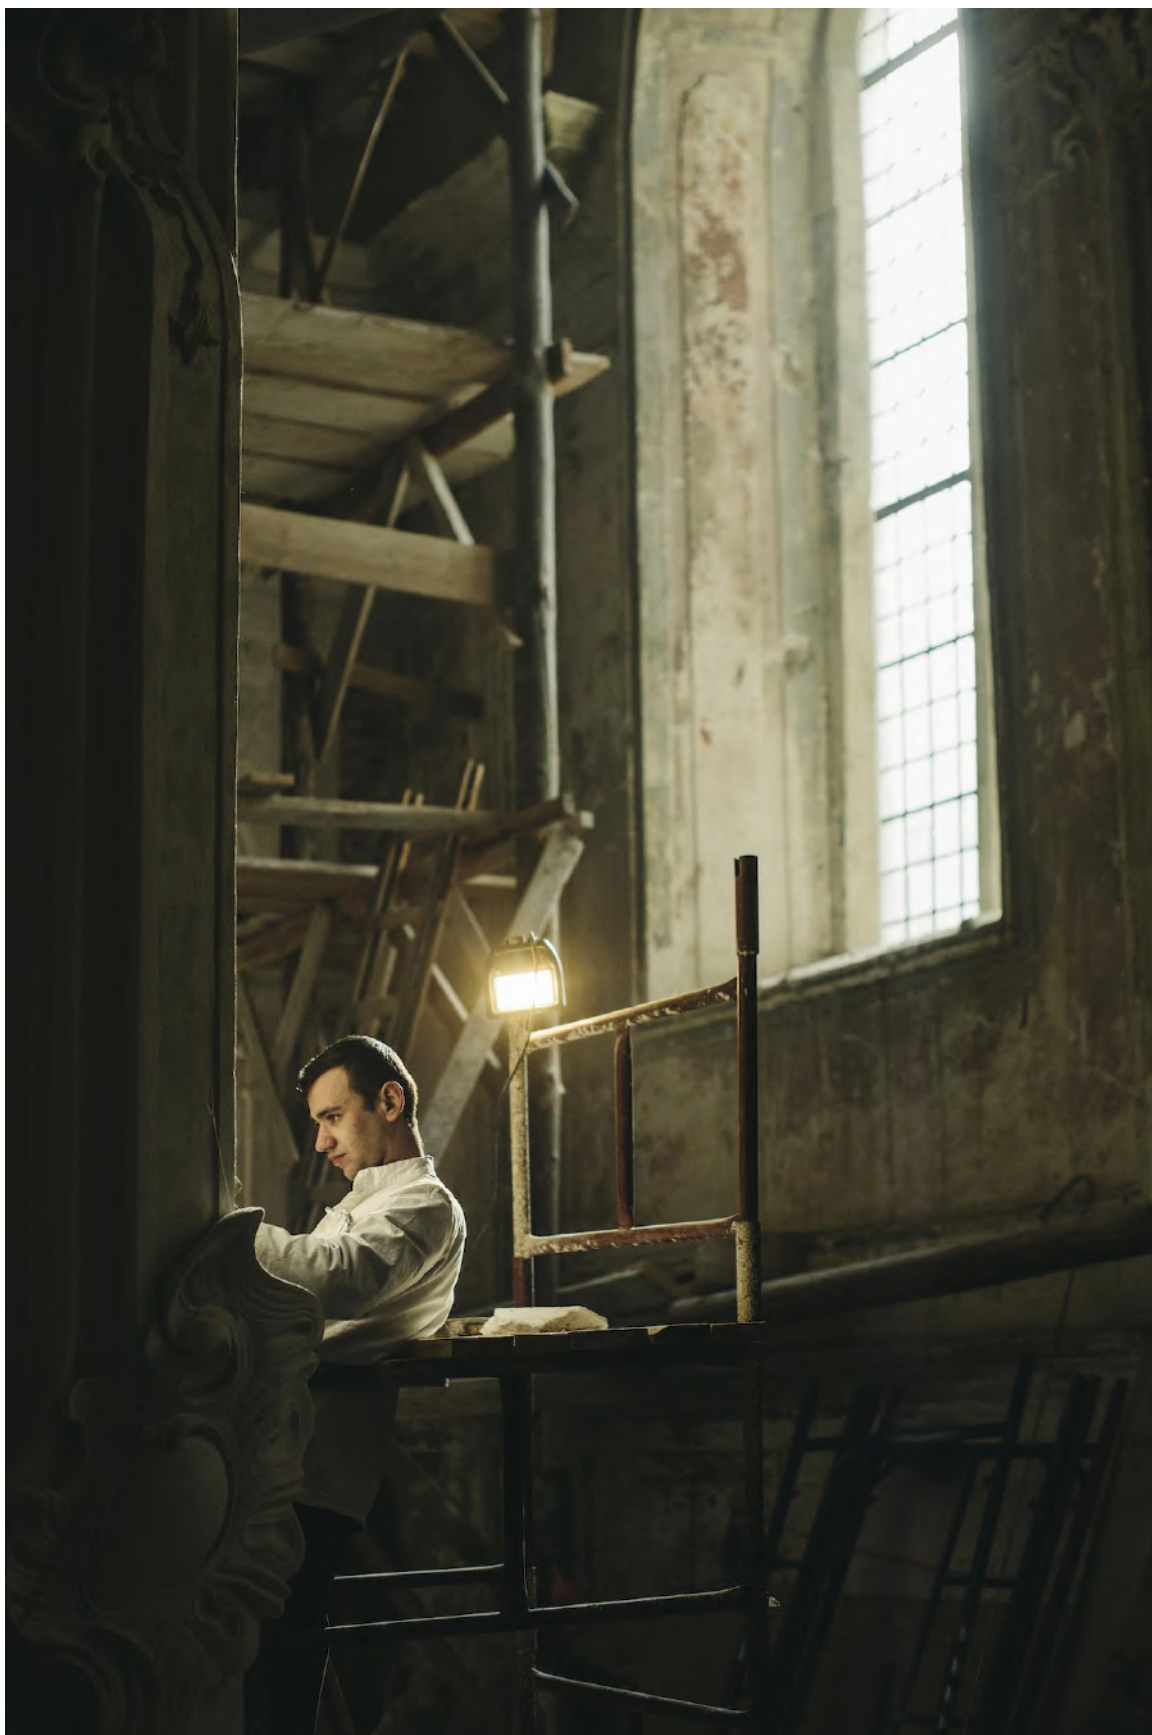
Fot. 40. Wykonywanie odkrywek na południowej ścianie filara w prawej nawie kościoła. Fot. Wawrzyniec Skoczylas.

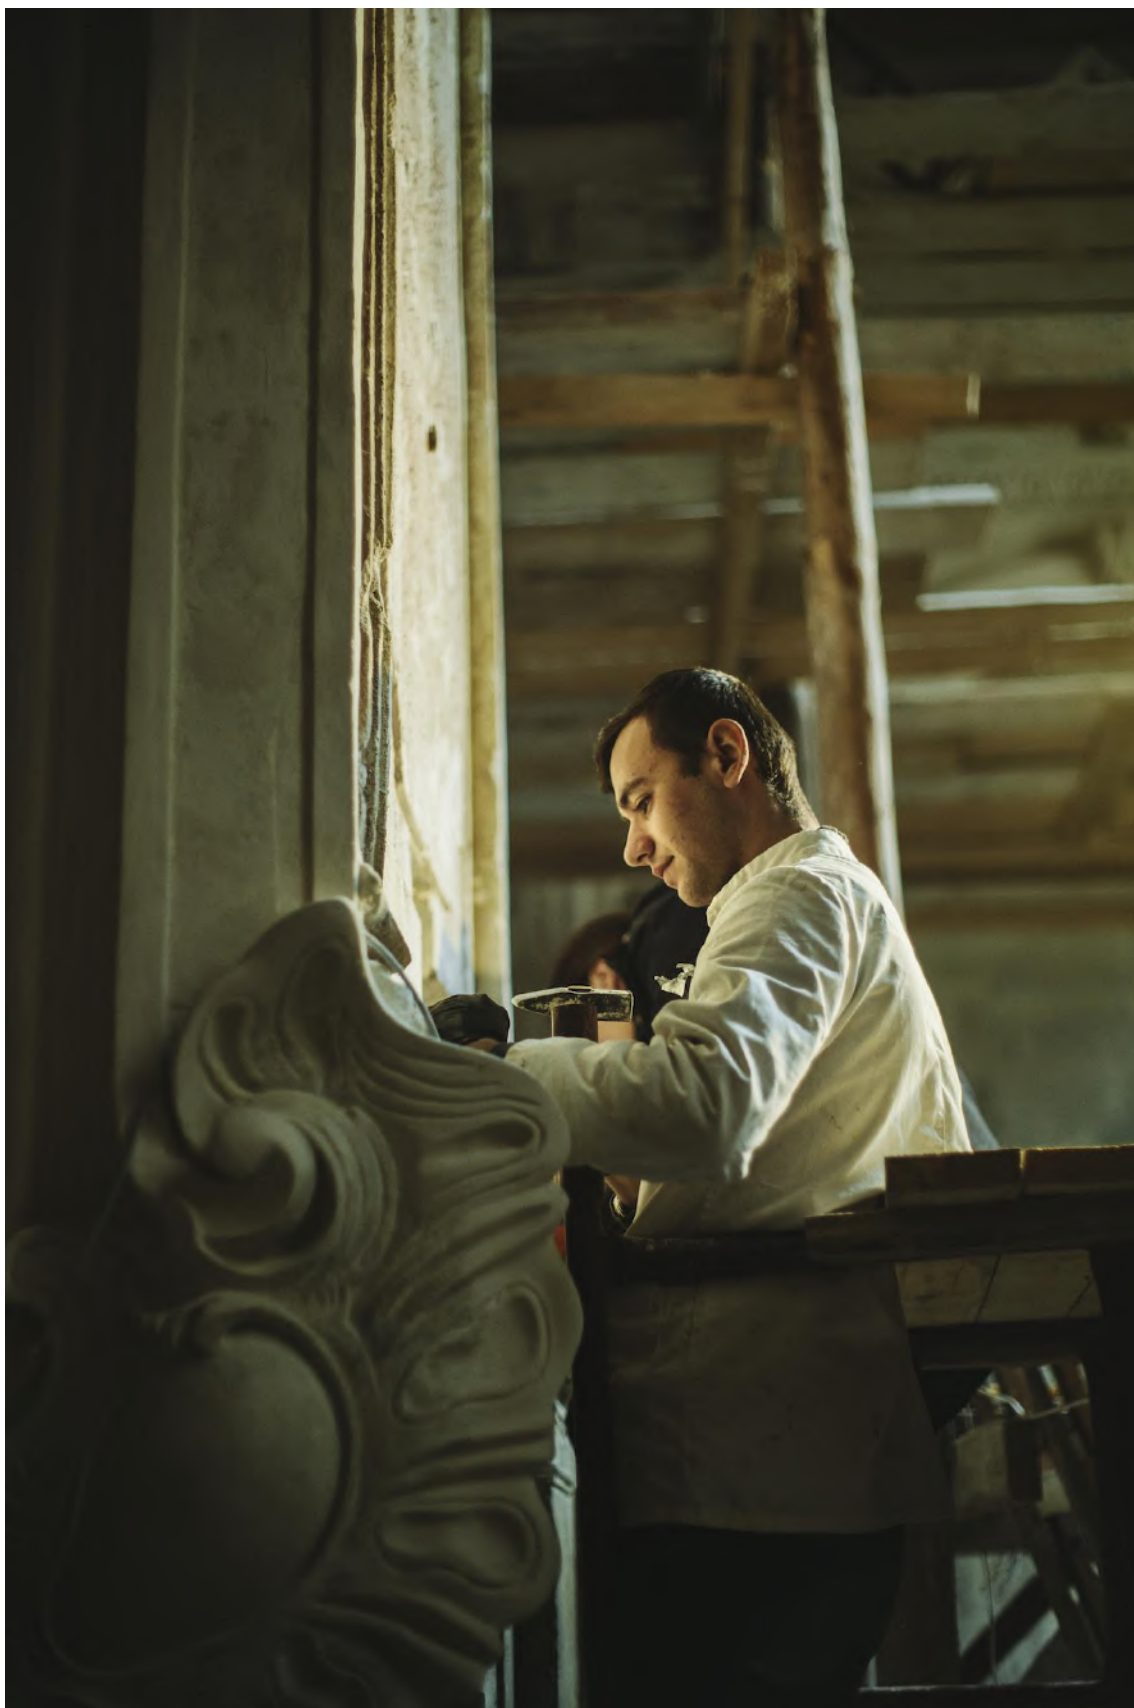
Fot. 41. Wykonywanie odkrywek na południowej ścianie filara w prawej nawie kościoła. Fot. Wawrzyniec Skoczylas.
