OBÓZ WOLONTARIACKI

**„BADANIA ARCHITEKTONICZNO – KONSERWATORSKIE KOŚCIOŁA PW. ŚW.
MIKOŁAJA W KAMIĘNCU PODOLSKIM NA UKRAINIE”**

CZĘŚĆ I - SPRAWOZDANIE I DOKUMENTACJA FOTOGRAFICZNA Z
PRZEPROWADZONYCH DZIAŁAŃ

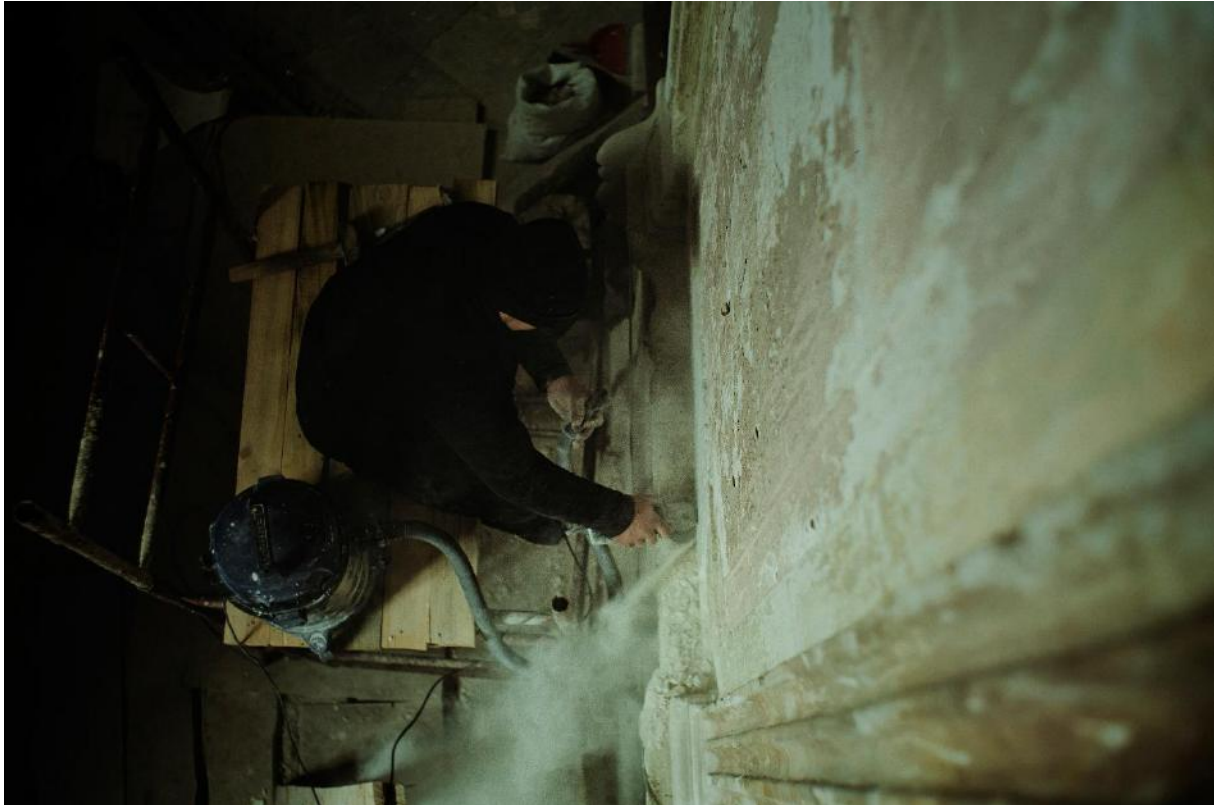
Fot. 42. Nacinanie grubego tynku szlifierką kątową w celu wykonania odkrywek na południowej ścianie filara w prawej nawie kościoła. Fot. Wawrzyniec Skoczylas.

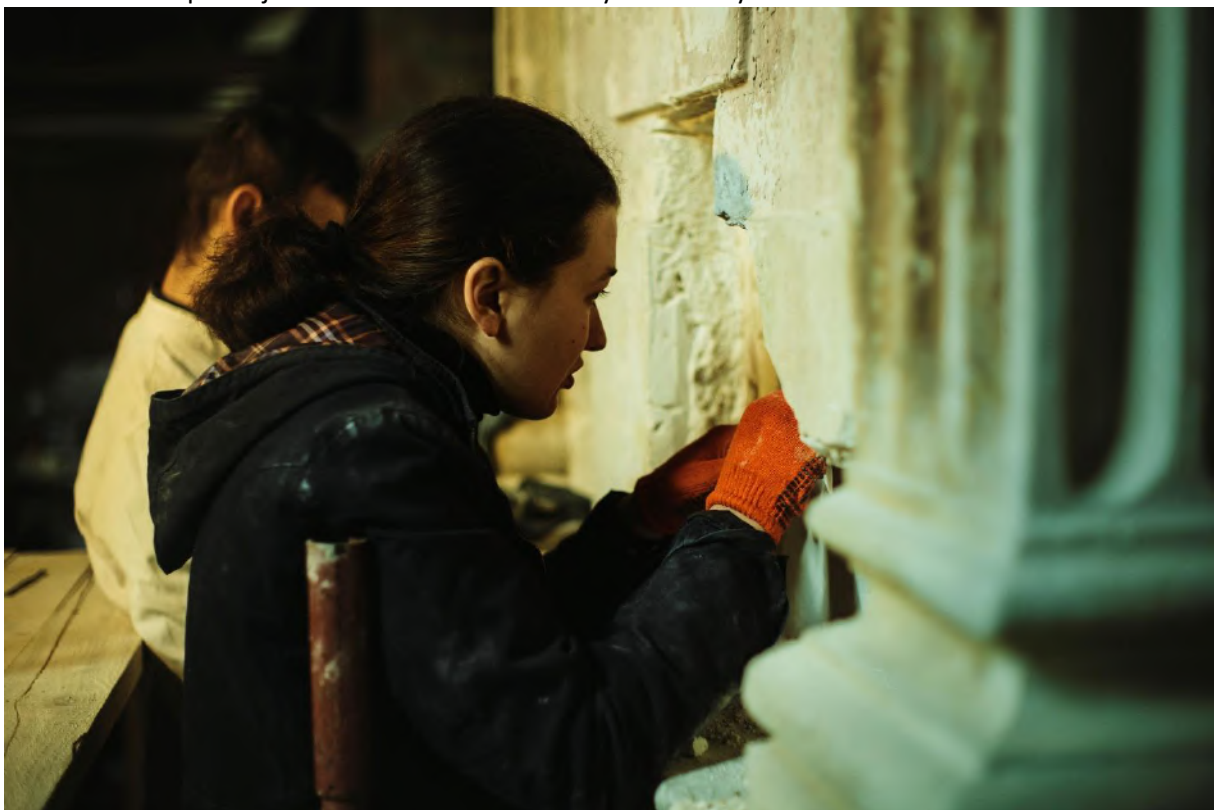
Fot. 43. Nacinanie grubego tynku szlifierką kątową w celu wykonania odkrywek na południowej ścianie filara w prawej nawie kościoła. Fot. Wawrzyniec Skoczylas.

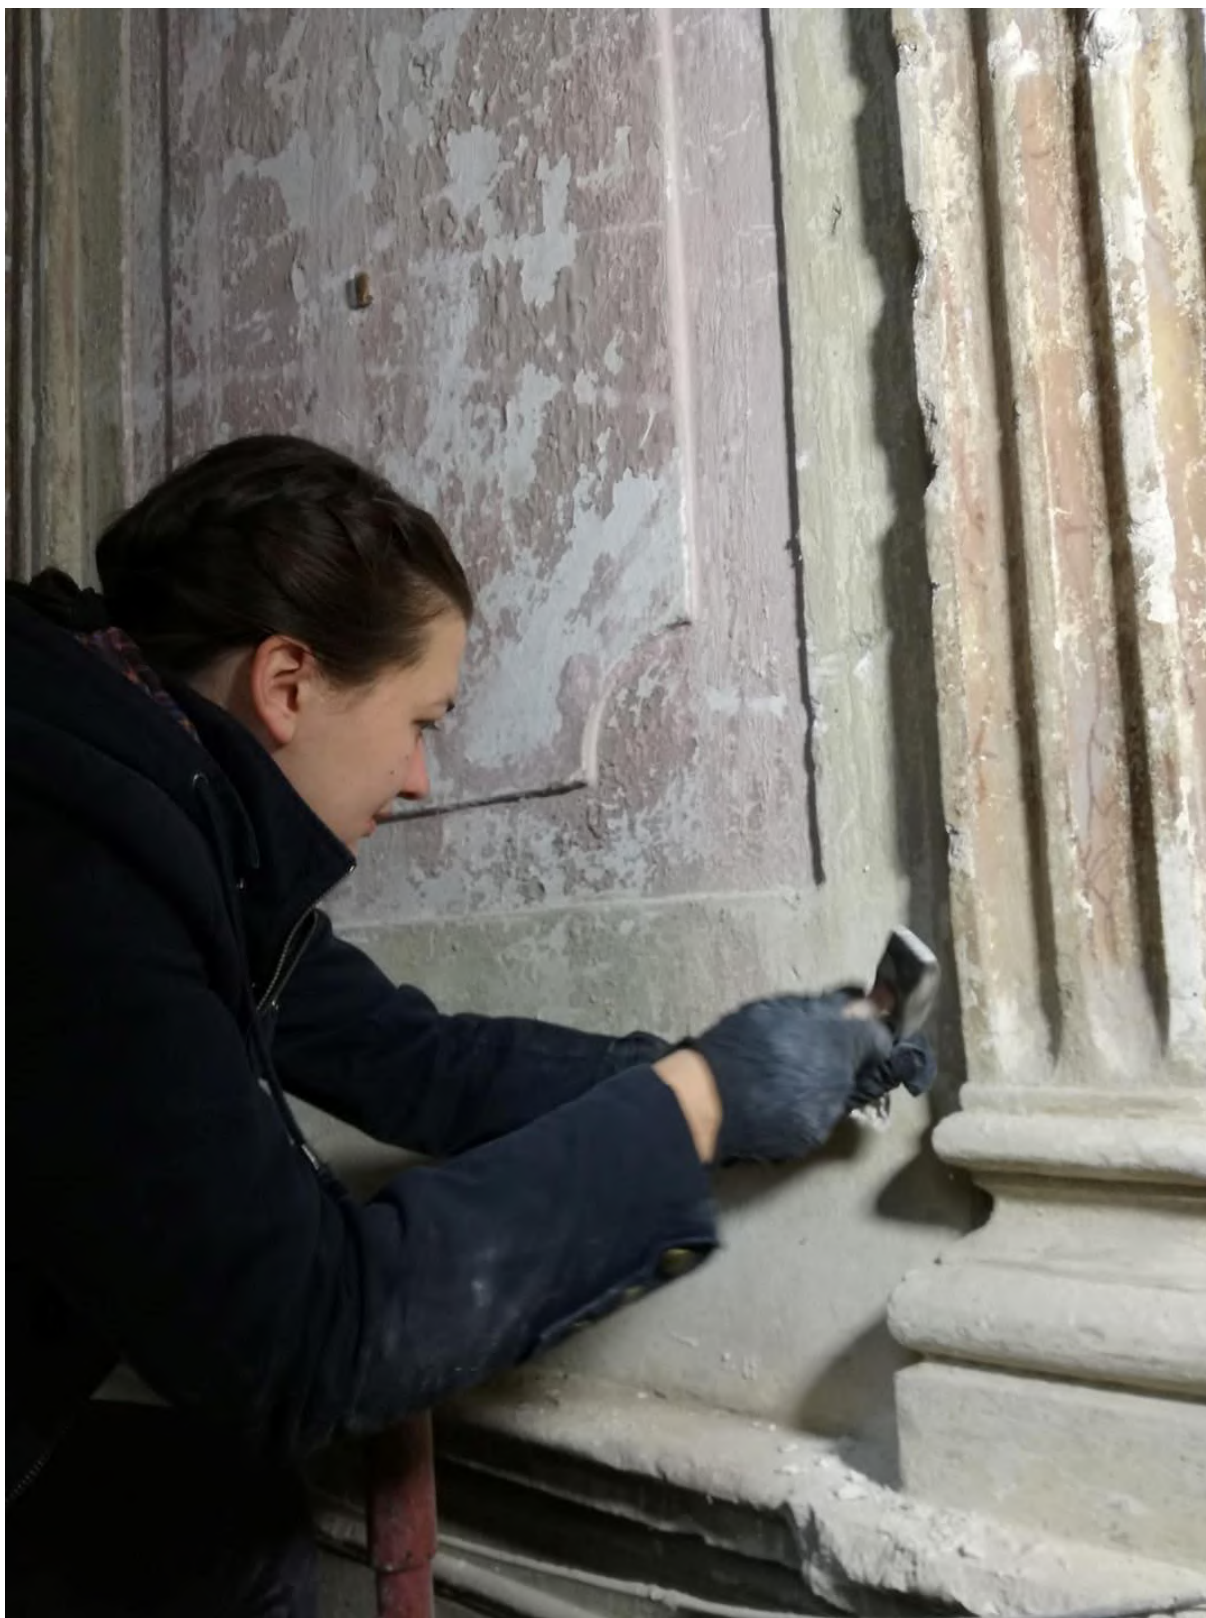
Fot. 44. Wykonywanie odkrywek na południowej ścianie filara w prawej nawie kościoła. Fot. Anna Kudzia.

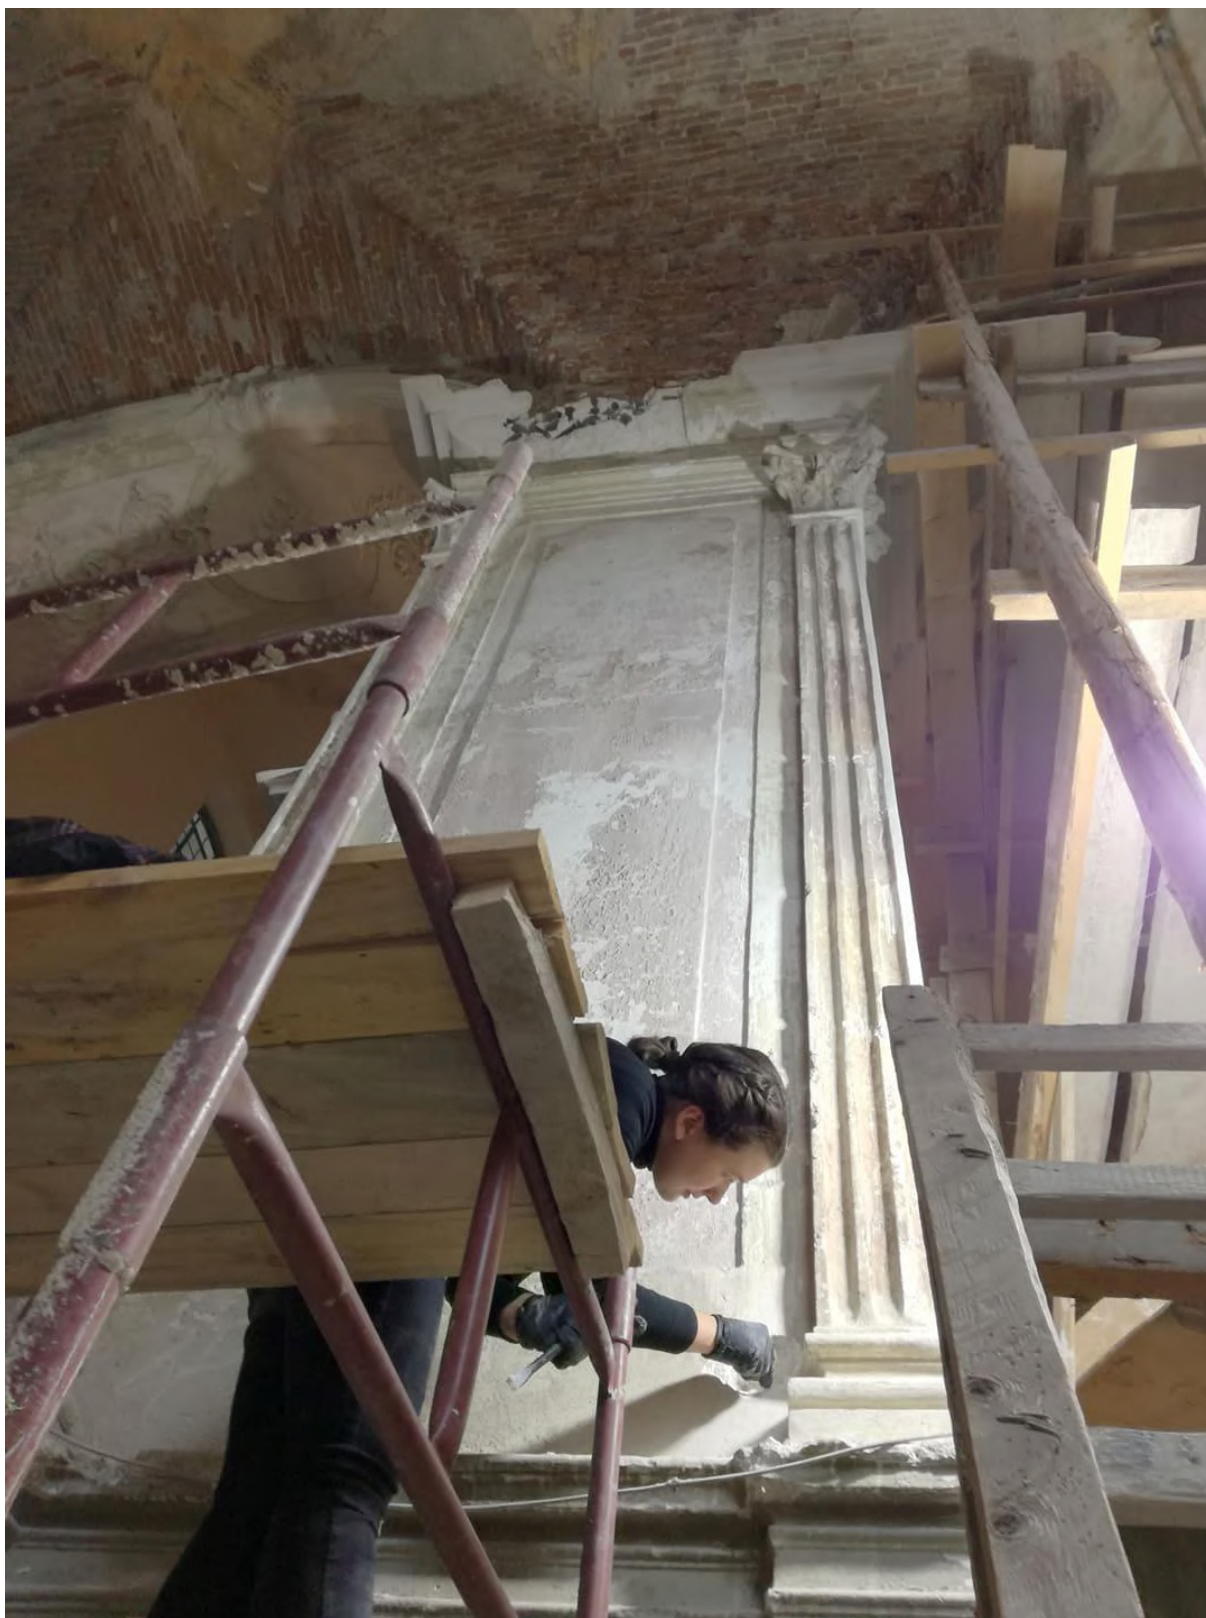
Fot. 45. Wykonywanie odkrywek na południowej ścianie filara w prawej nawie kościoła. Fot. Anna Kudzia.

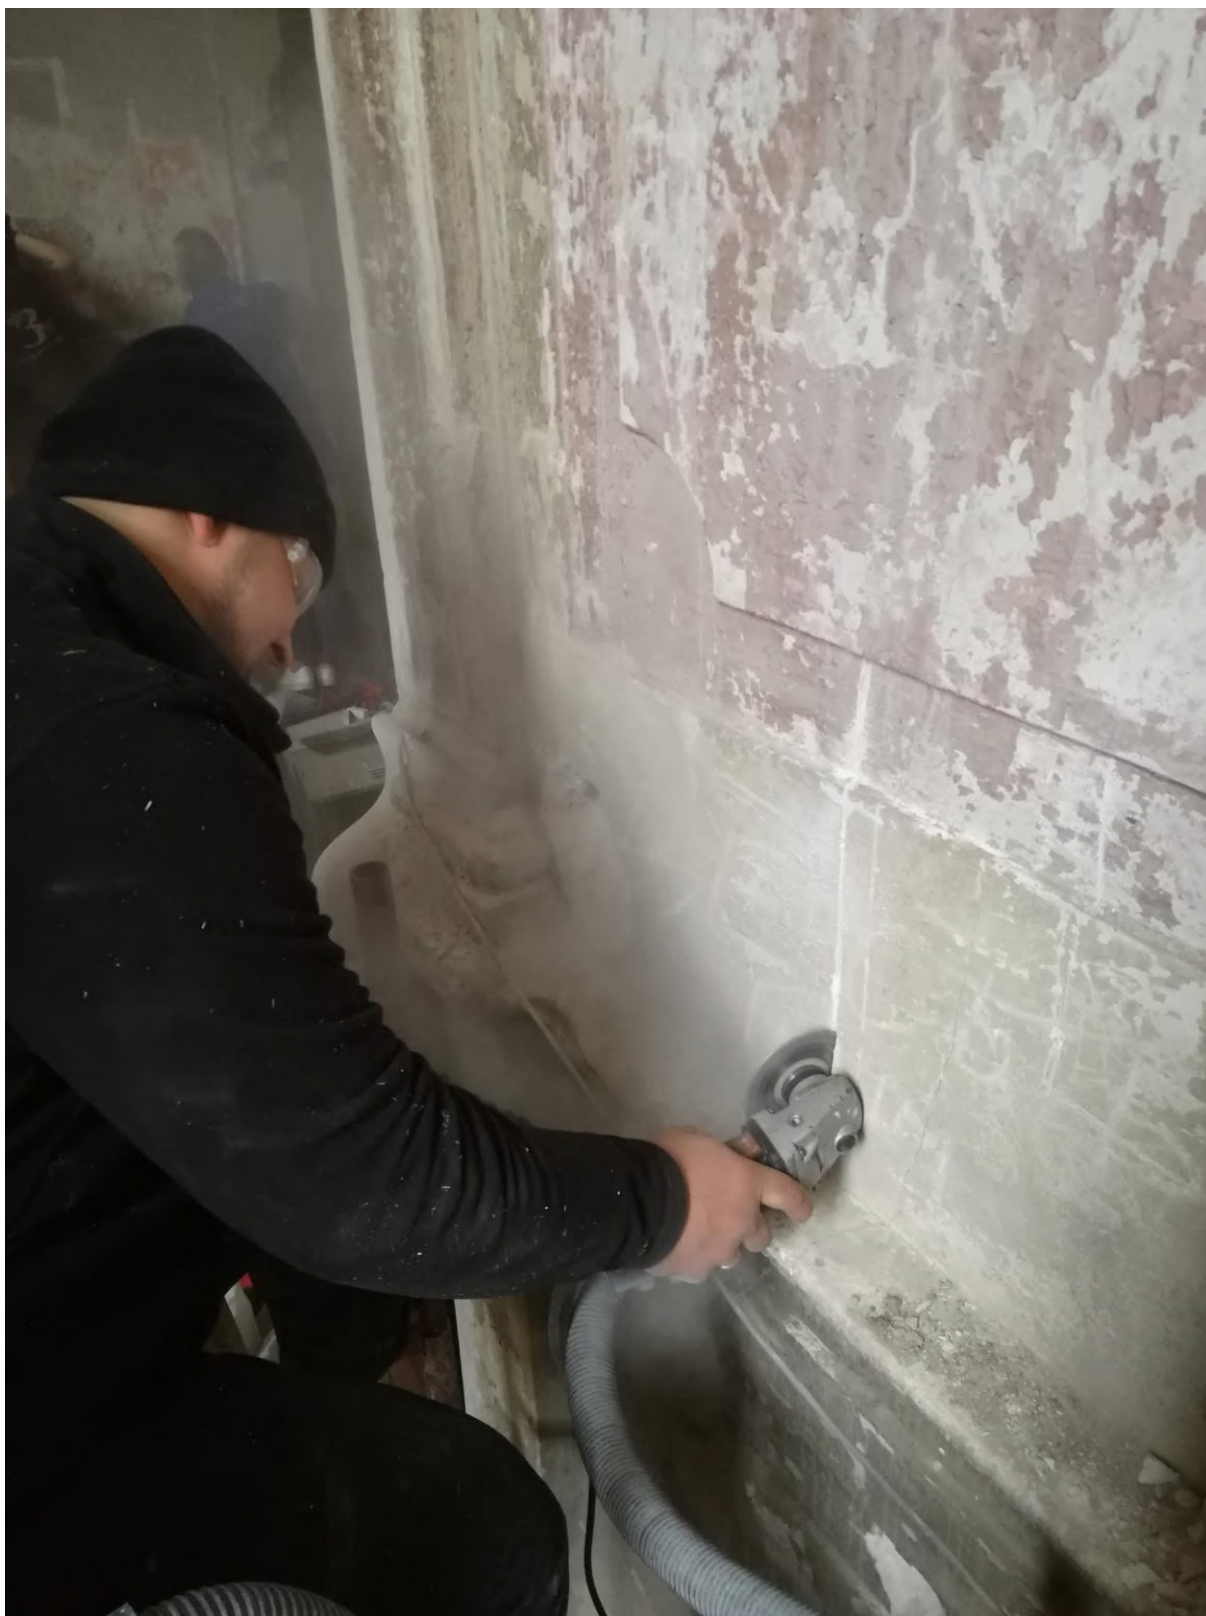
Fot. 46. Nacinanie grubego tynku szlifierką kątową w celu wykonania odkrywek na południowej ścianie filara w prawej nawie kościoła. Fot. Anna Kudzia.

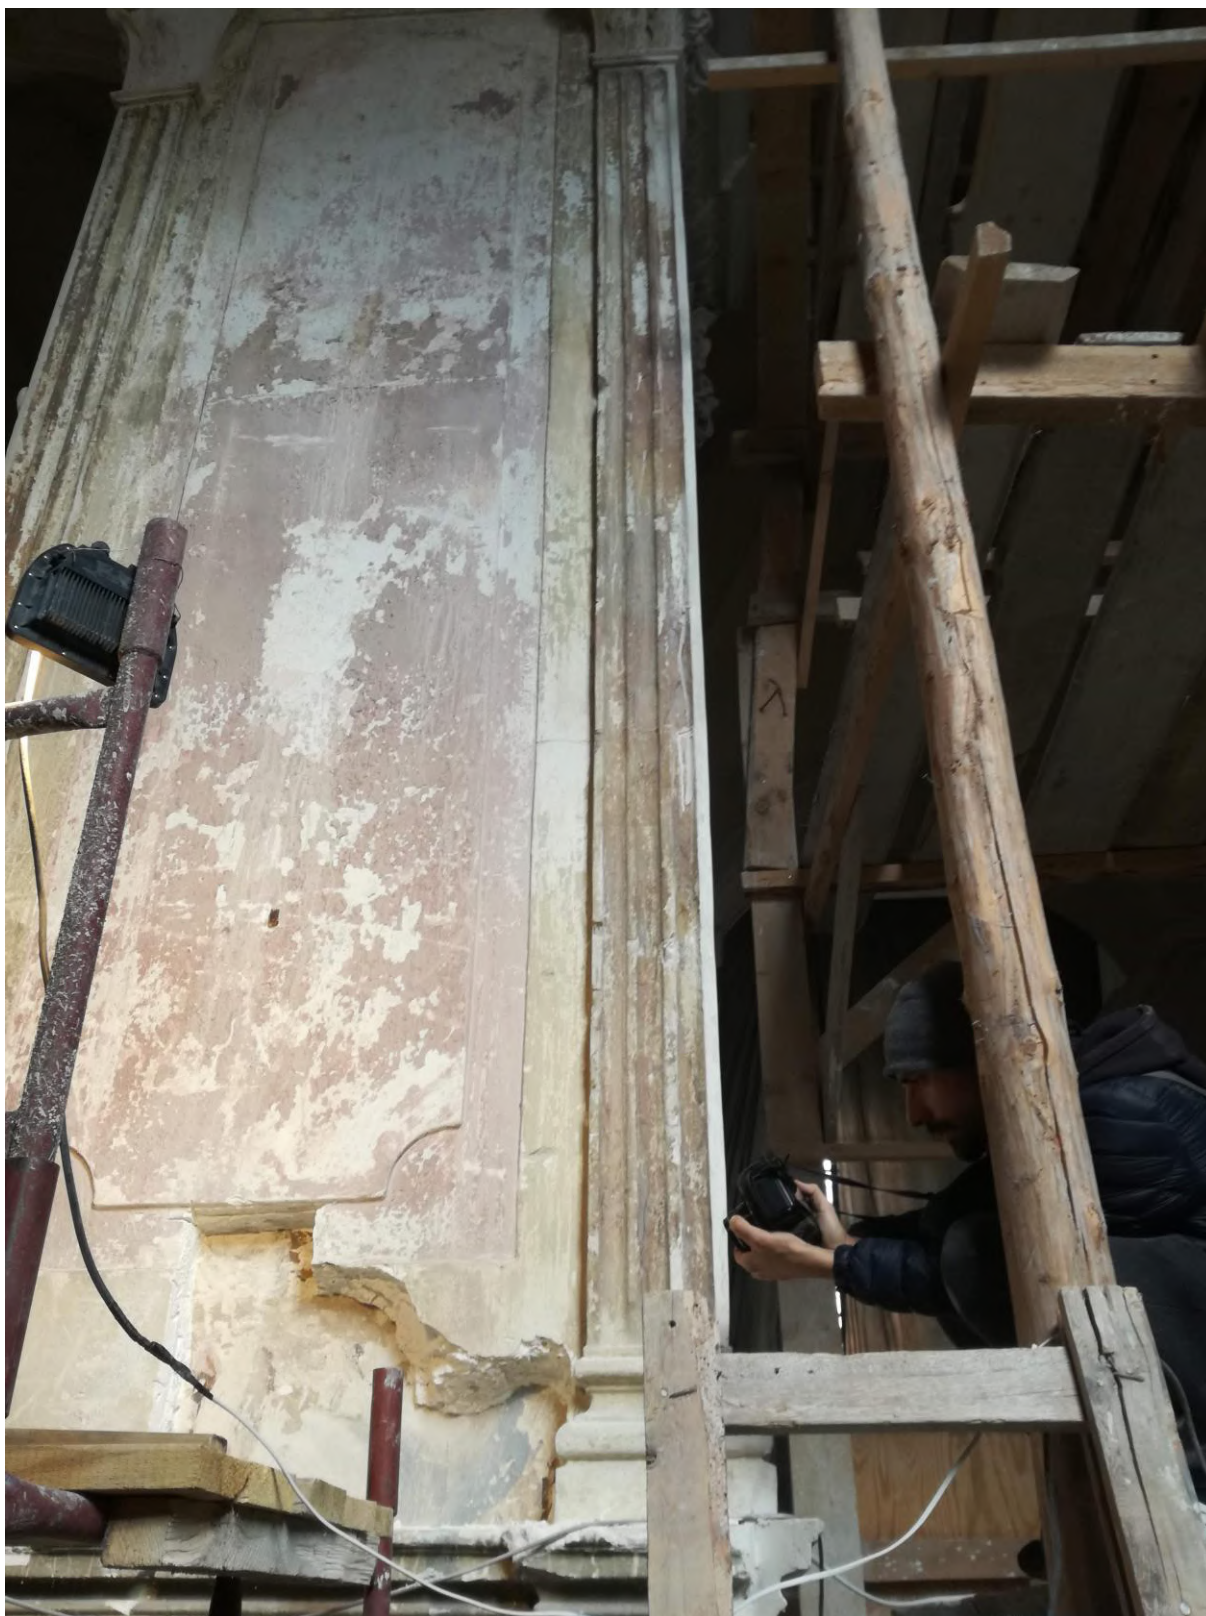
Fot. 47. Dokumentacja fotograficzna odkrywki na południowej ścianie filara w prawej nawie kościoła.
Fot. Anna Kudzia.

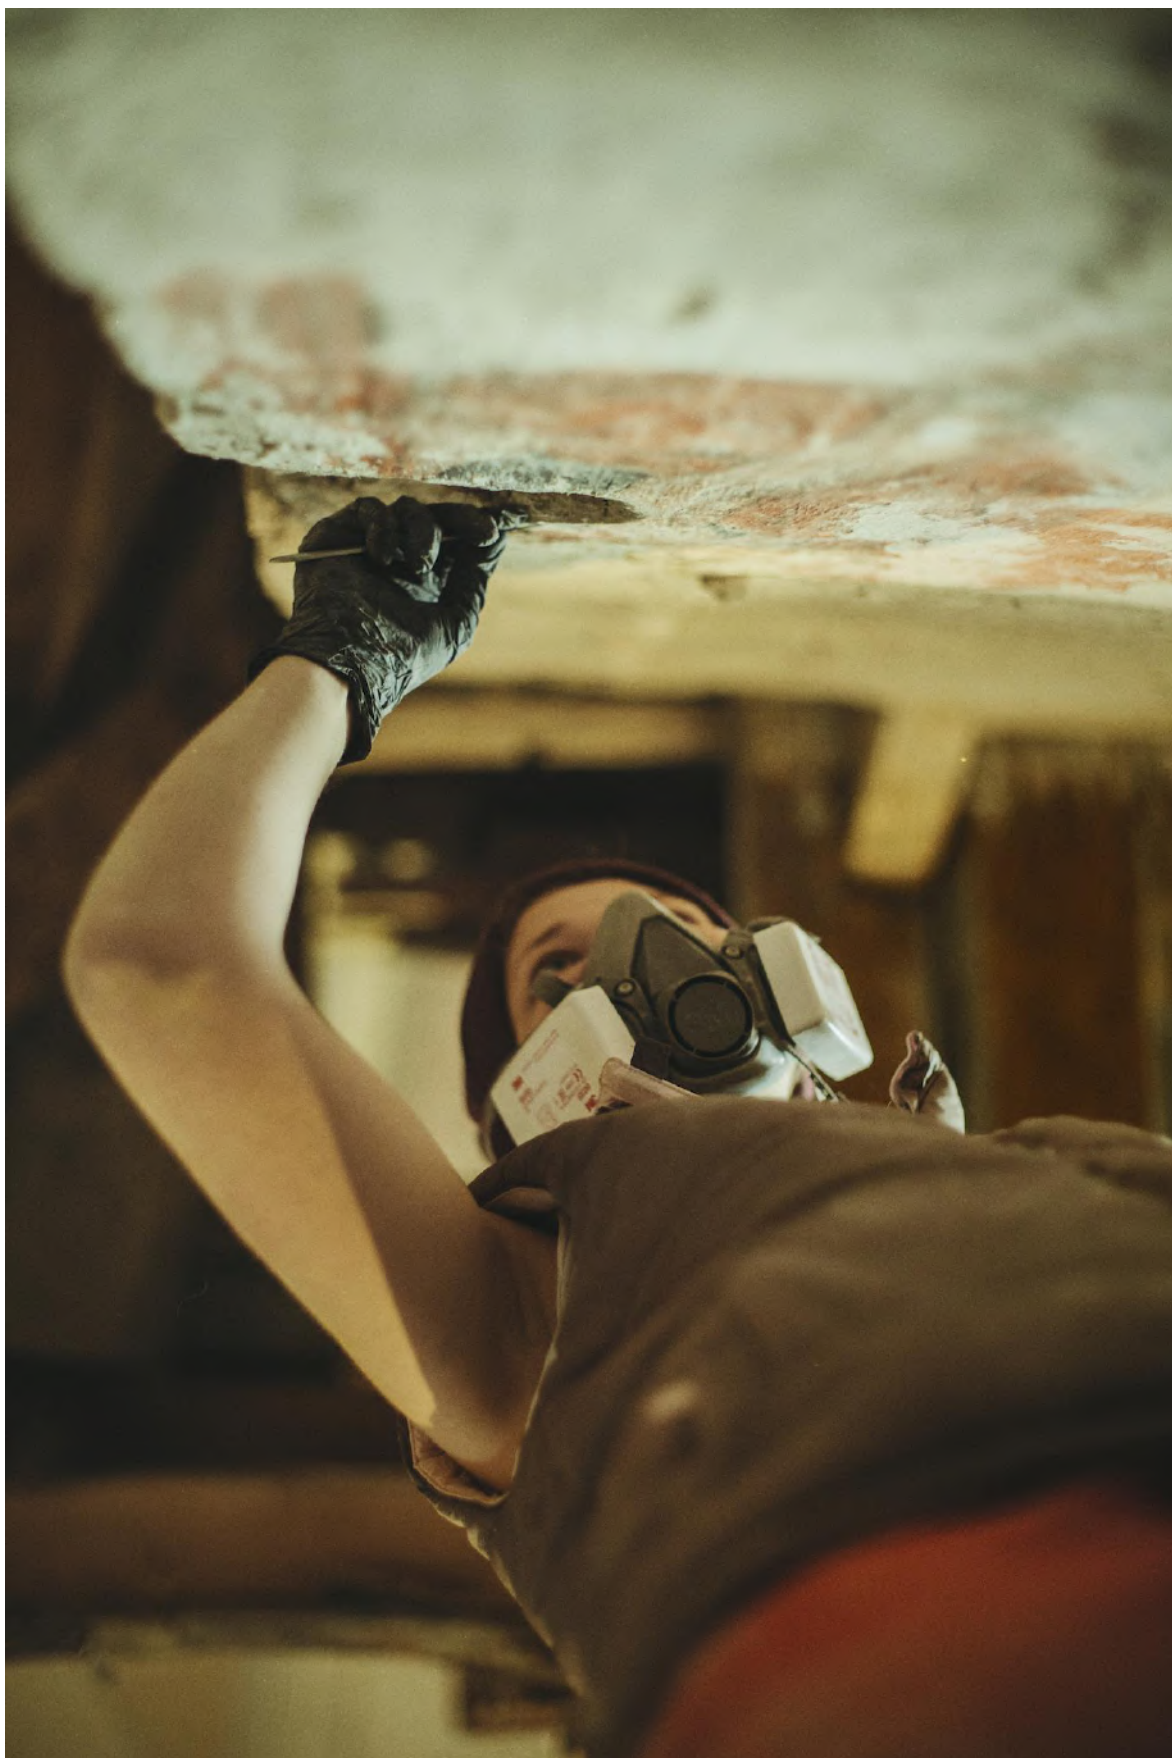
Fot. 48. Wykonywanie odkrywki na zachodniej ścianie filara w prawej nawie kościoła, pod chórem.
Fot. Wawrzyniec Skoczylas.

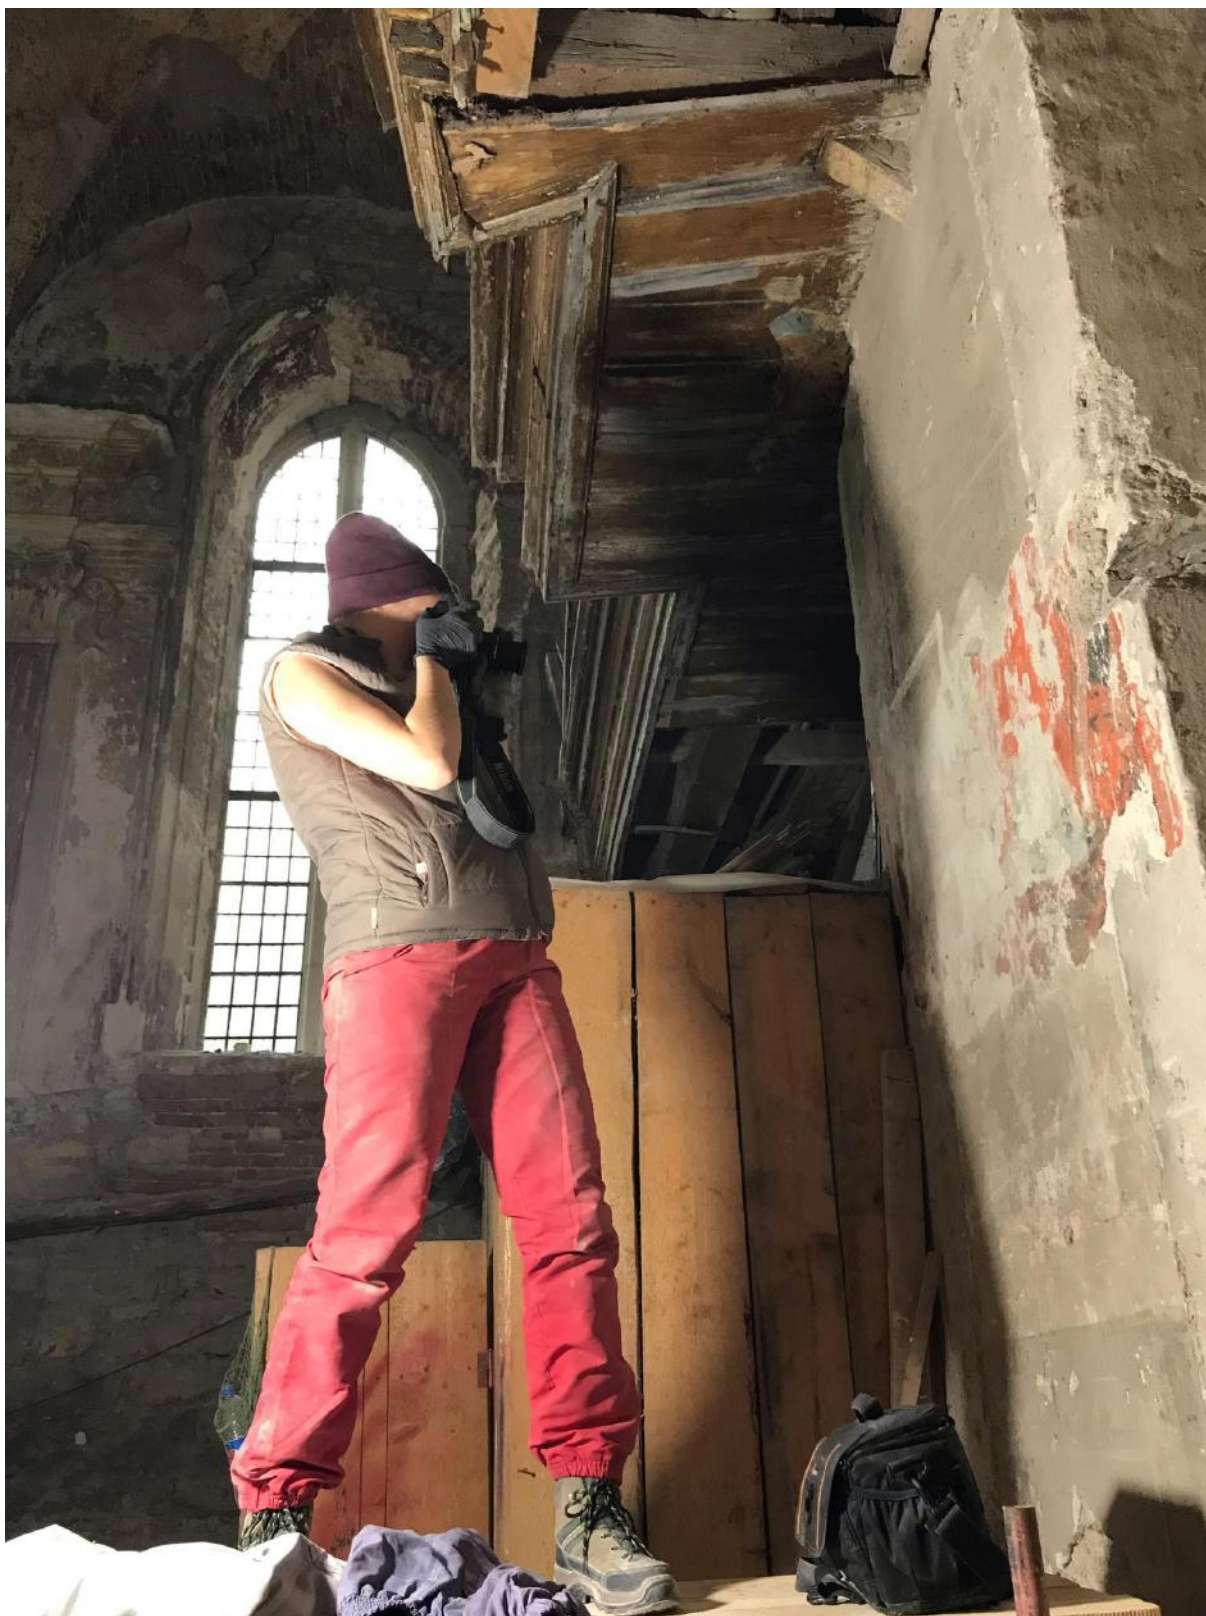
Fot. 49. Dokumentacja fotograficzna w trakcie odkrywania malowidła na zachodniej ścianie filara w prawej nawie kościoła, pod chórem. Fot. Wawrzyniec Skoczylas.

Ważnymi badaniami były również sondy wokół wejścia głównego z kruchty do kościoła, gdzie udało się zlokalizować pozostałości wapiennego portalu, którego dekoracje zostały w pewnym momencie skute. Na płytach kamiennych odsłoniętych po lewej stronie od wejścia, zaobserwowano kilka warstw tynku, oraz wykonano sondę pokazującą budowę ściany filara pod chórem oraz jego łączenie ze ścianą zachodnią.

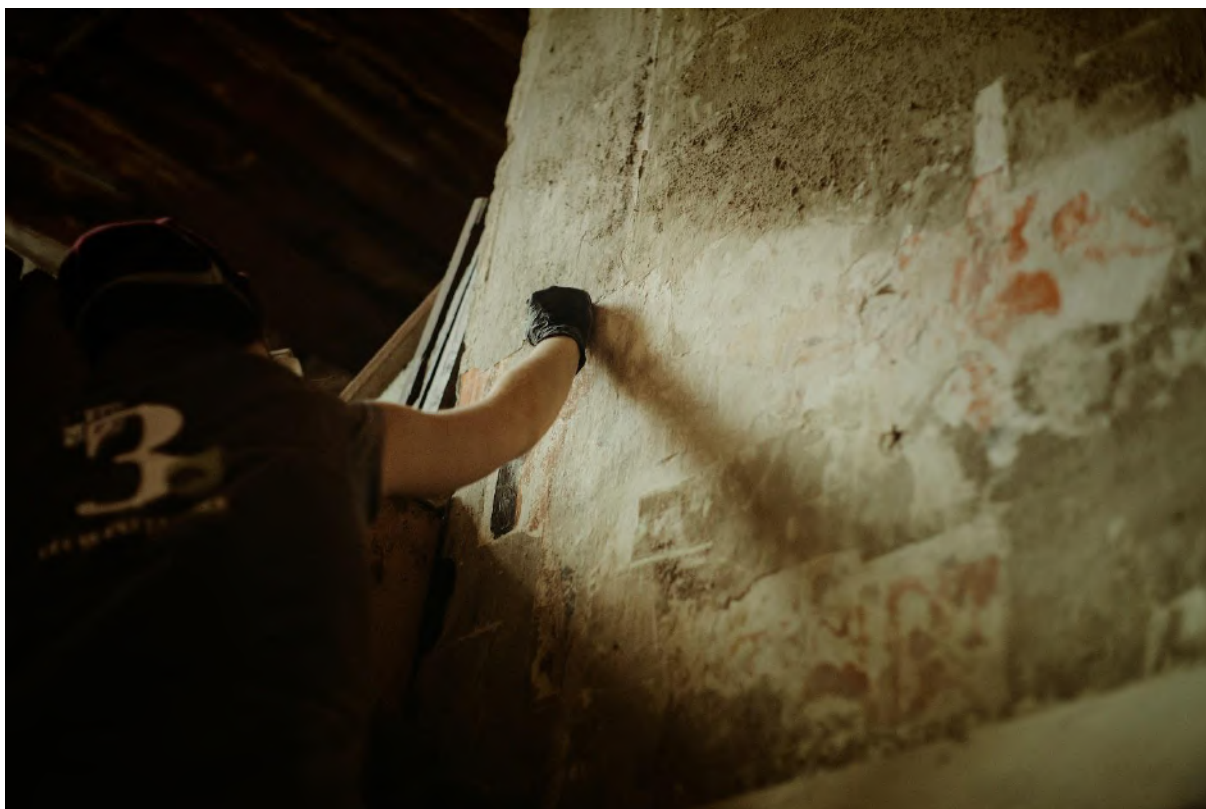
Fot. 50. Wykonywanie odkrywki na zachodniej ścianie filara w prawej nawie kościoła, pod chórem.
Fot. Wawrzyniec Skoczylas.

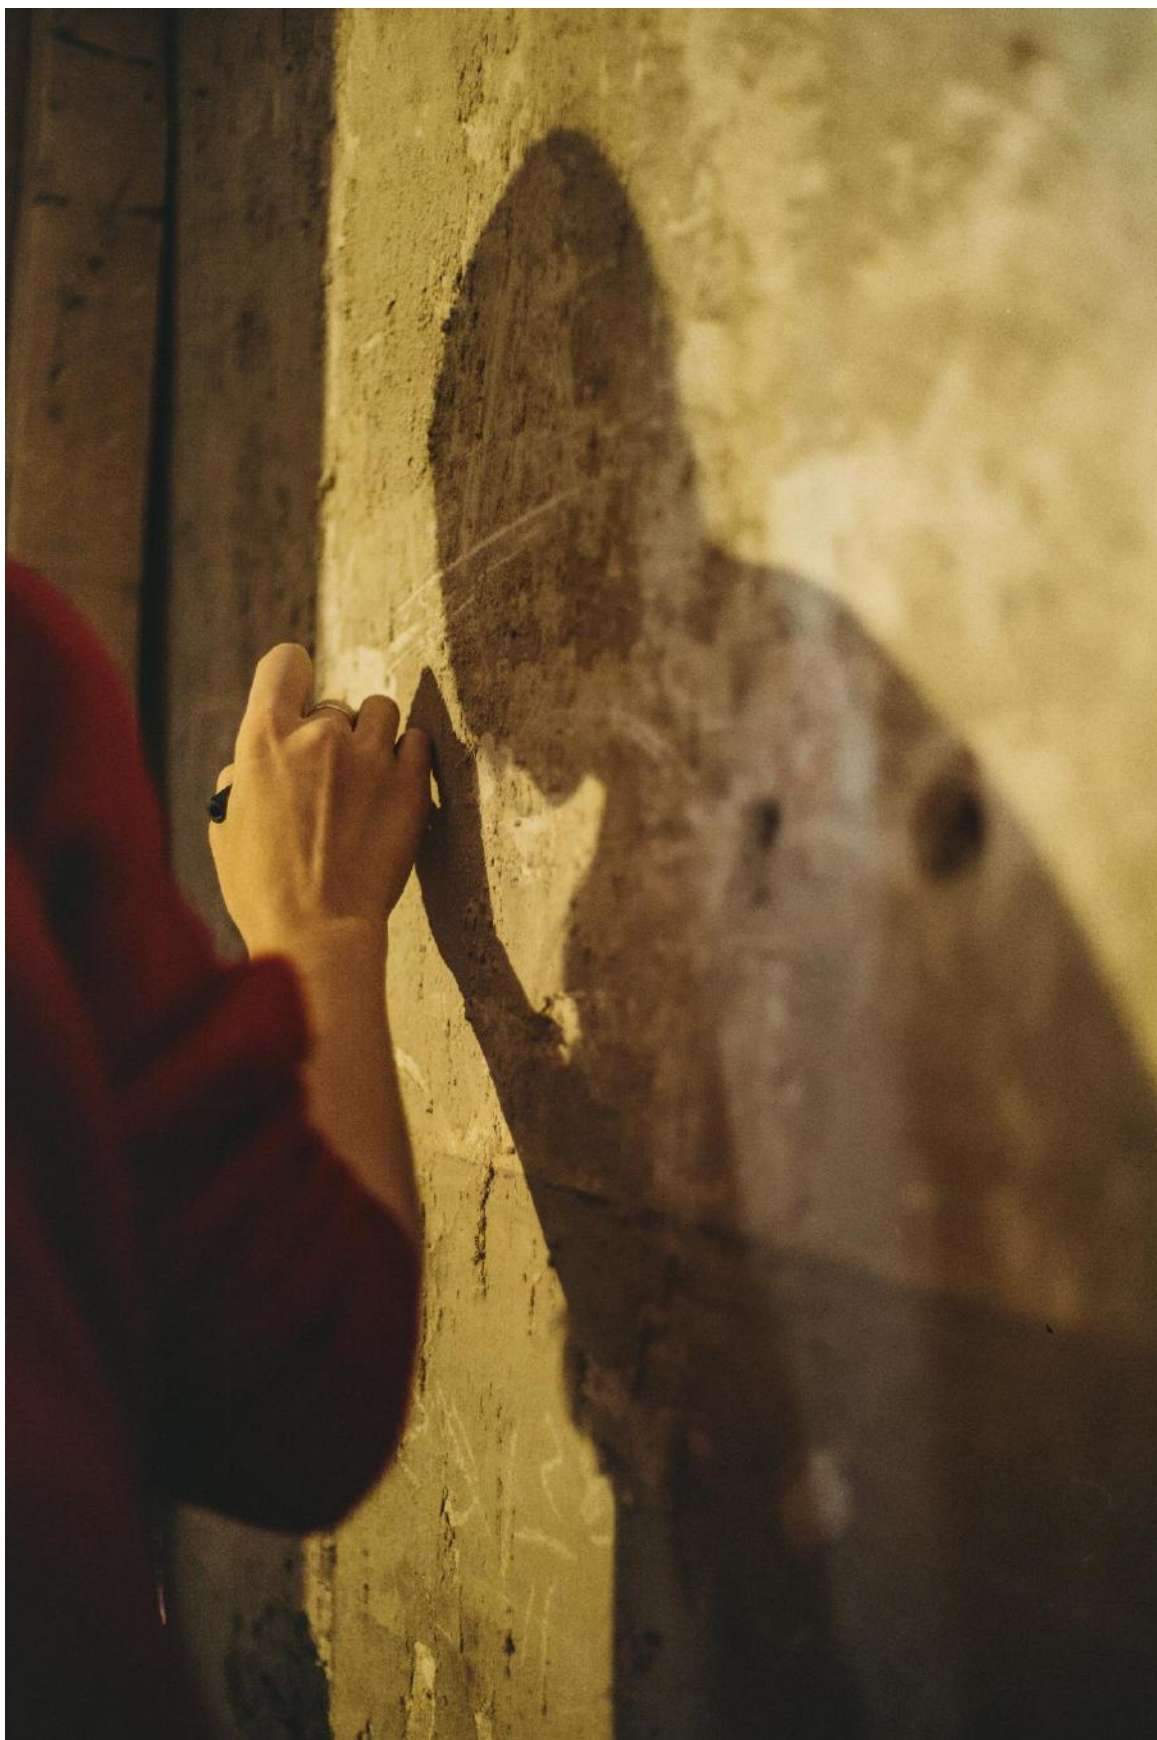
Fot. 52. Wykonywanie odkrywki na zachodniej ścianie filara w prawej nawie kościoła, pod chórem.
Fot. Wawrzyniec Skoczylas.

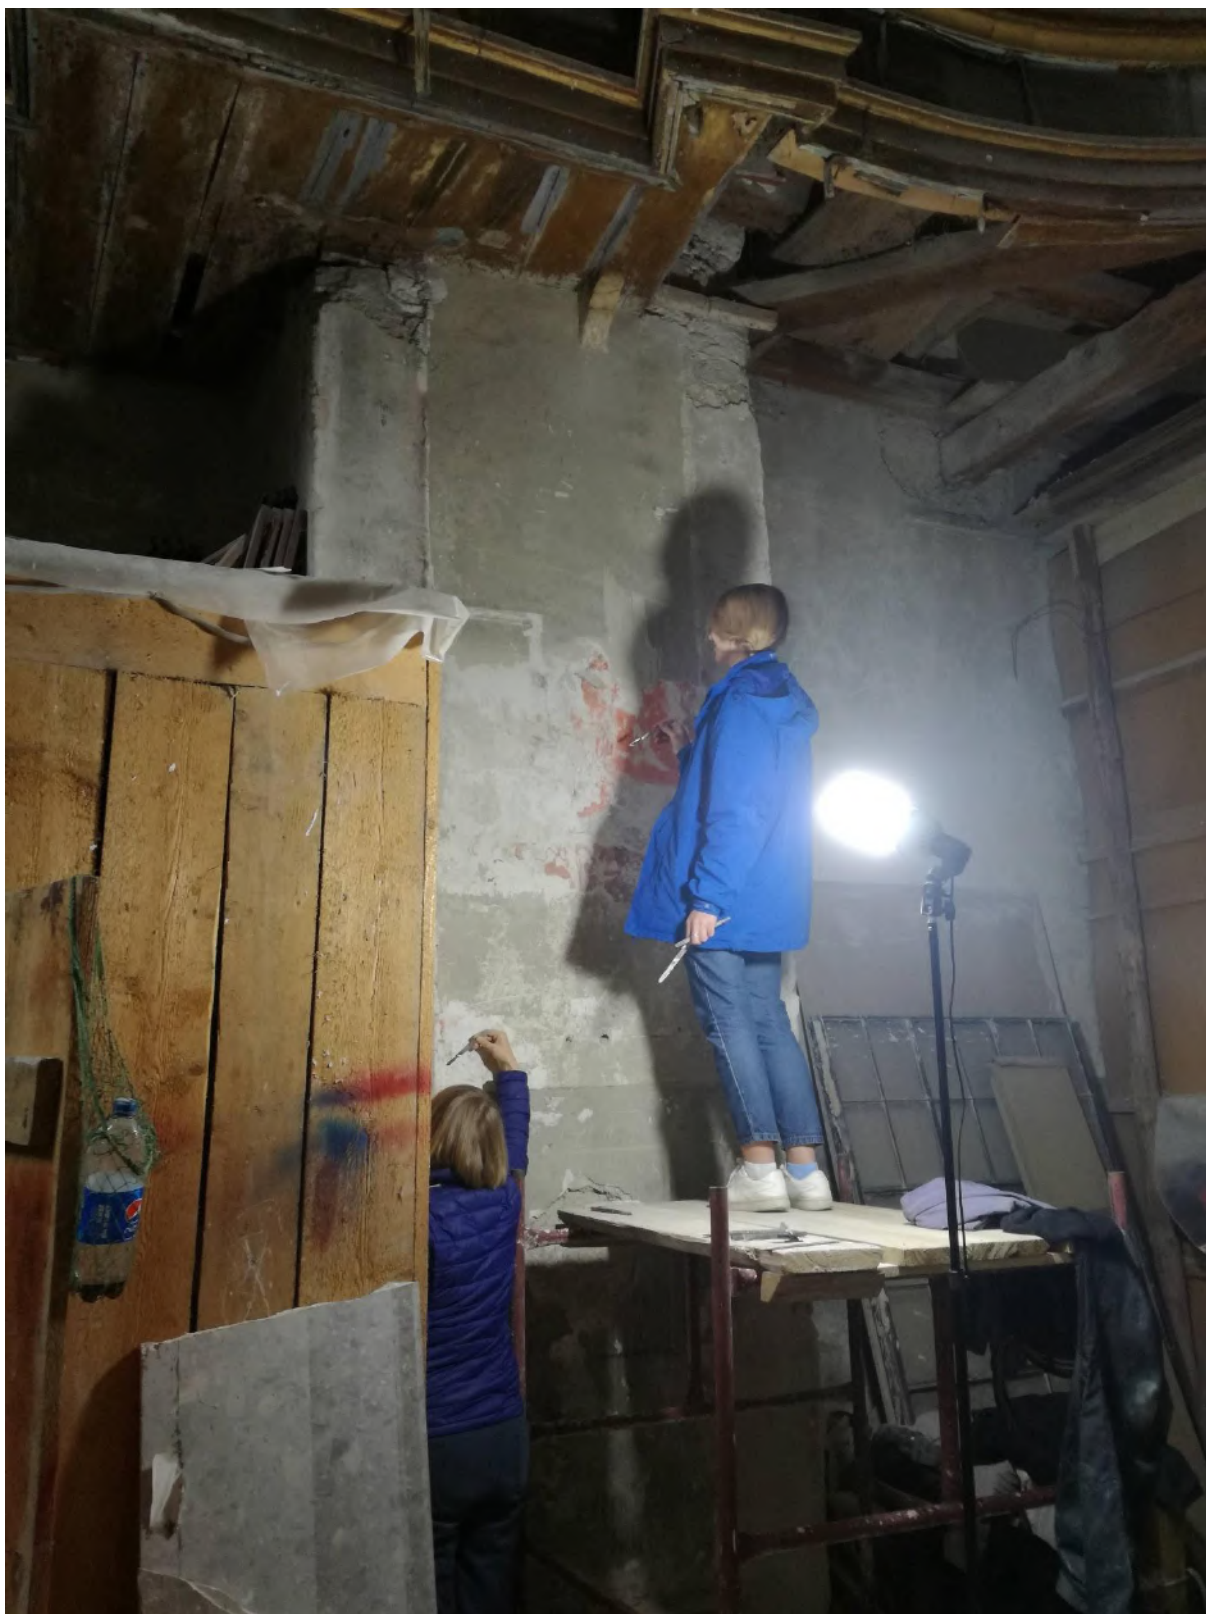
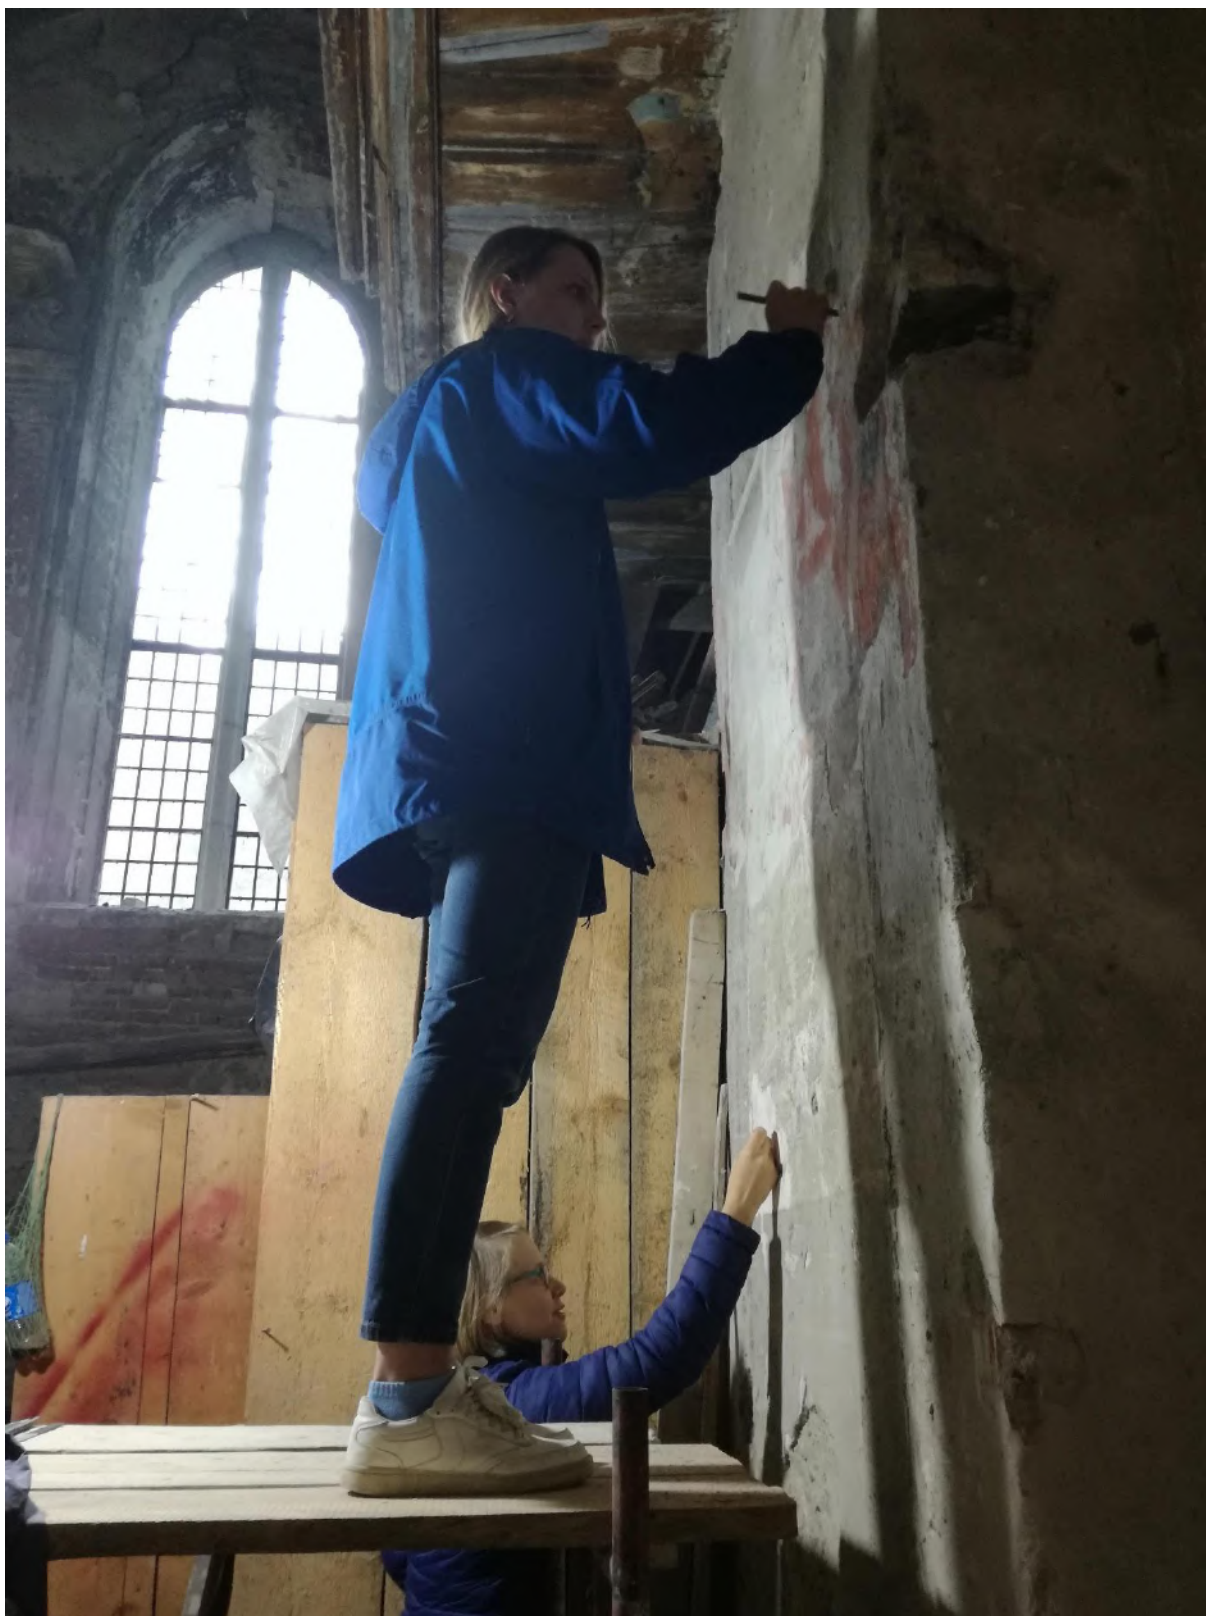
Fot. 53. Odkrywanie i oczyszczanie odnalezionego malowidła na zachodniej ścianie filara w prawej nawie kościoła pod chórem. Fot. Anna Kudzia.

Fot. 54. Odkrywanie i oczyszczanie odnalezionego malowidła, na zachodniej ścianie filara w prawej nawie kościoła, pod chórem. Fot. Anna Kudzia.

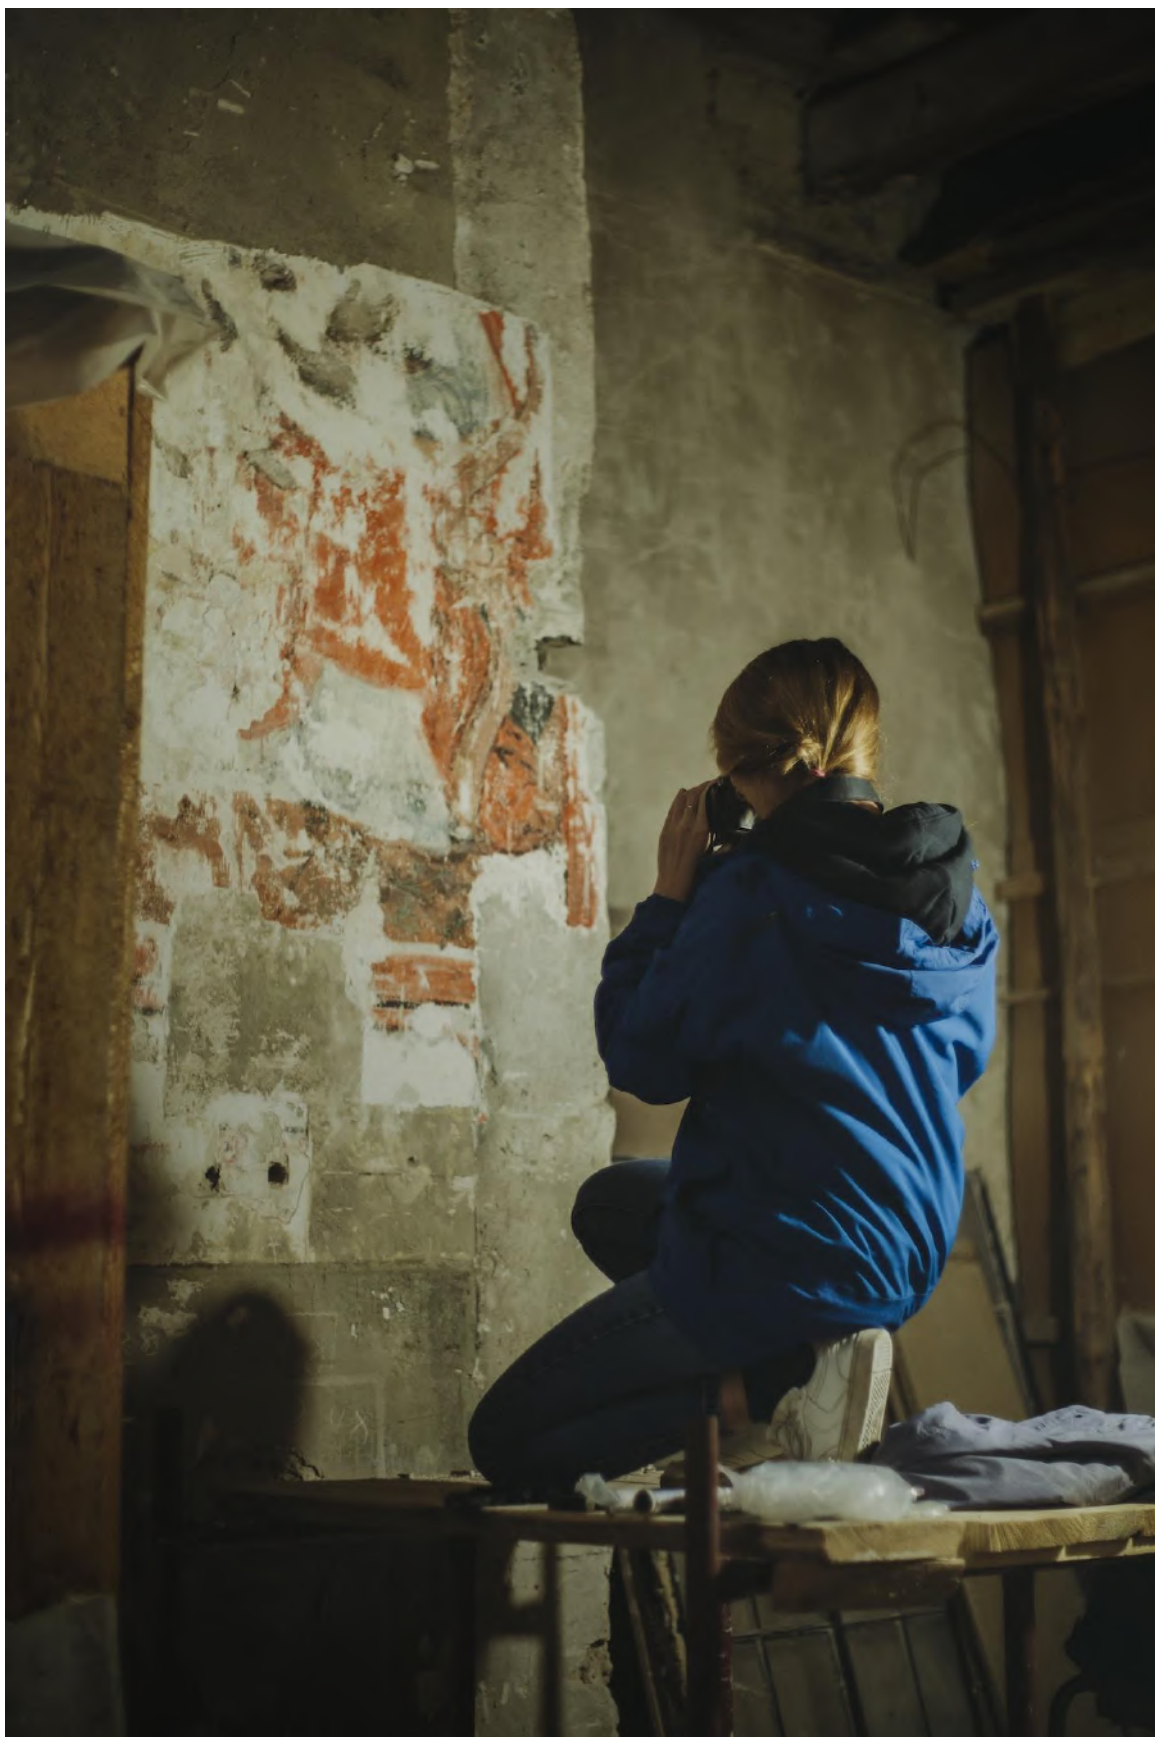
Fot. 58. Dokumentacja fotograficzna oczyszczonego fragmentu malowidła.
