OBÓZ WOLONTARIACKI

**„BADANIA ARCHITEKTONICZNO – KONSERWATORSKIE KOŚCIOŁA PW. ŚW.
MIKOŁAJA W KAMIĘNCU PODOLSKIM NA UKRAINIE”**

CZĘŚĆ I - SPRAWOZDANIE I DOKUMENTACJA FOTOGRAFICZNA Z
PRZEPROWADZONYCH DZIAŁAŃ

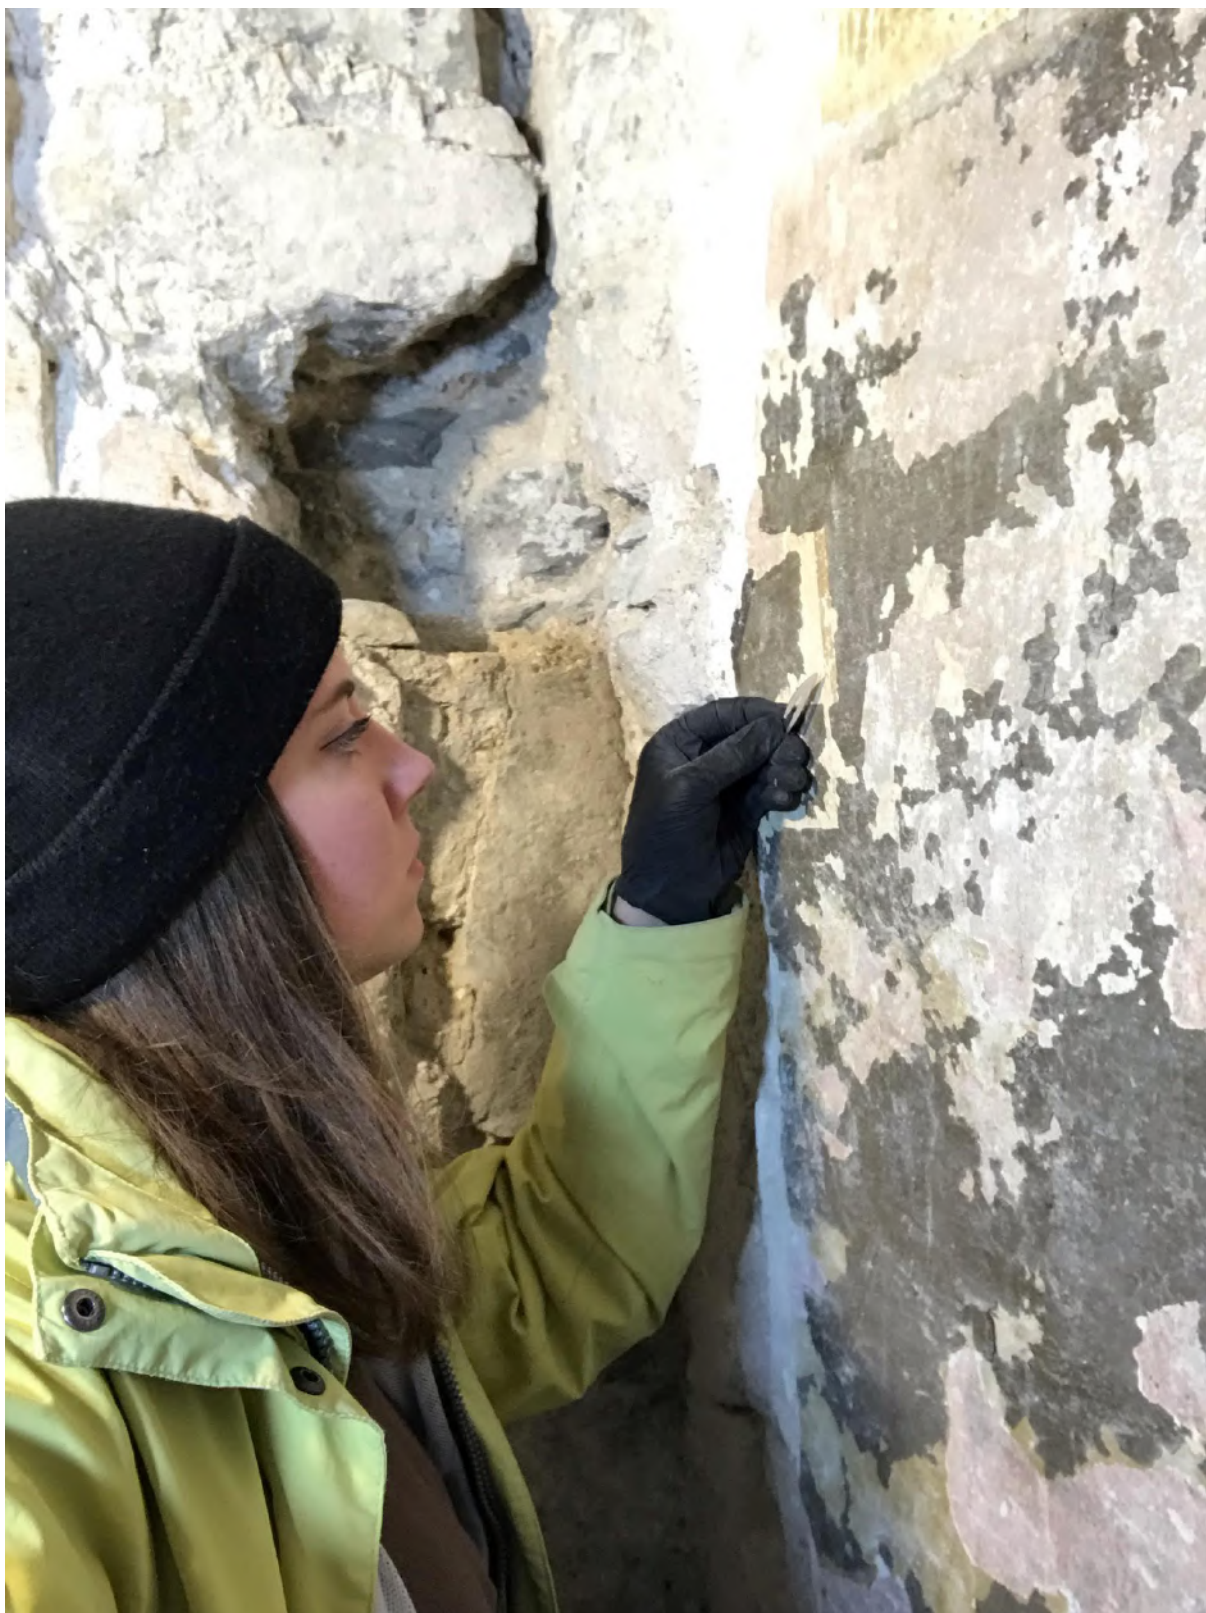
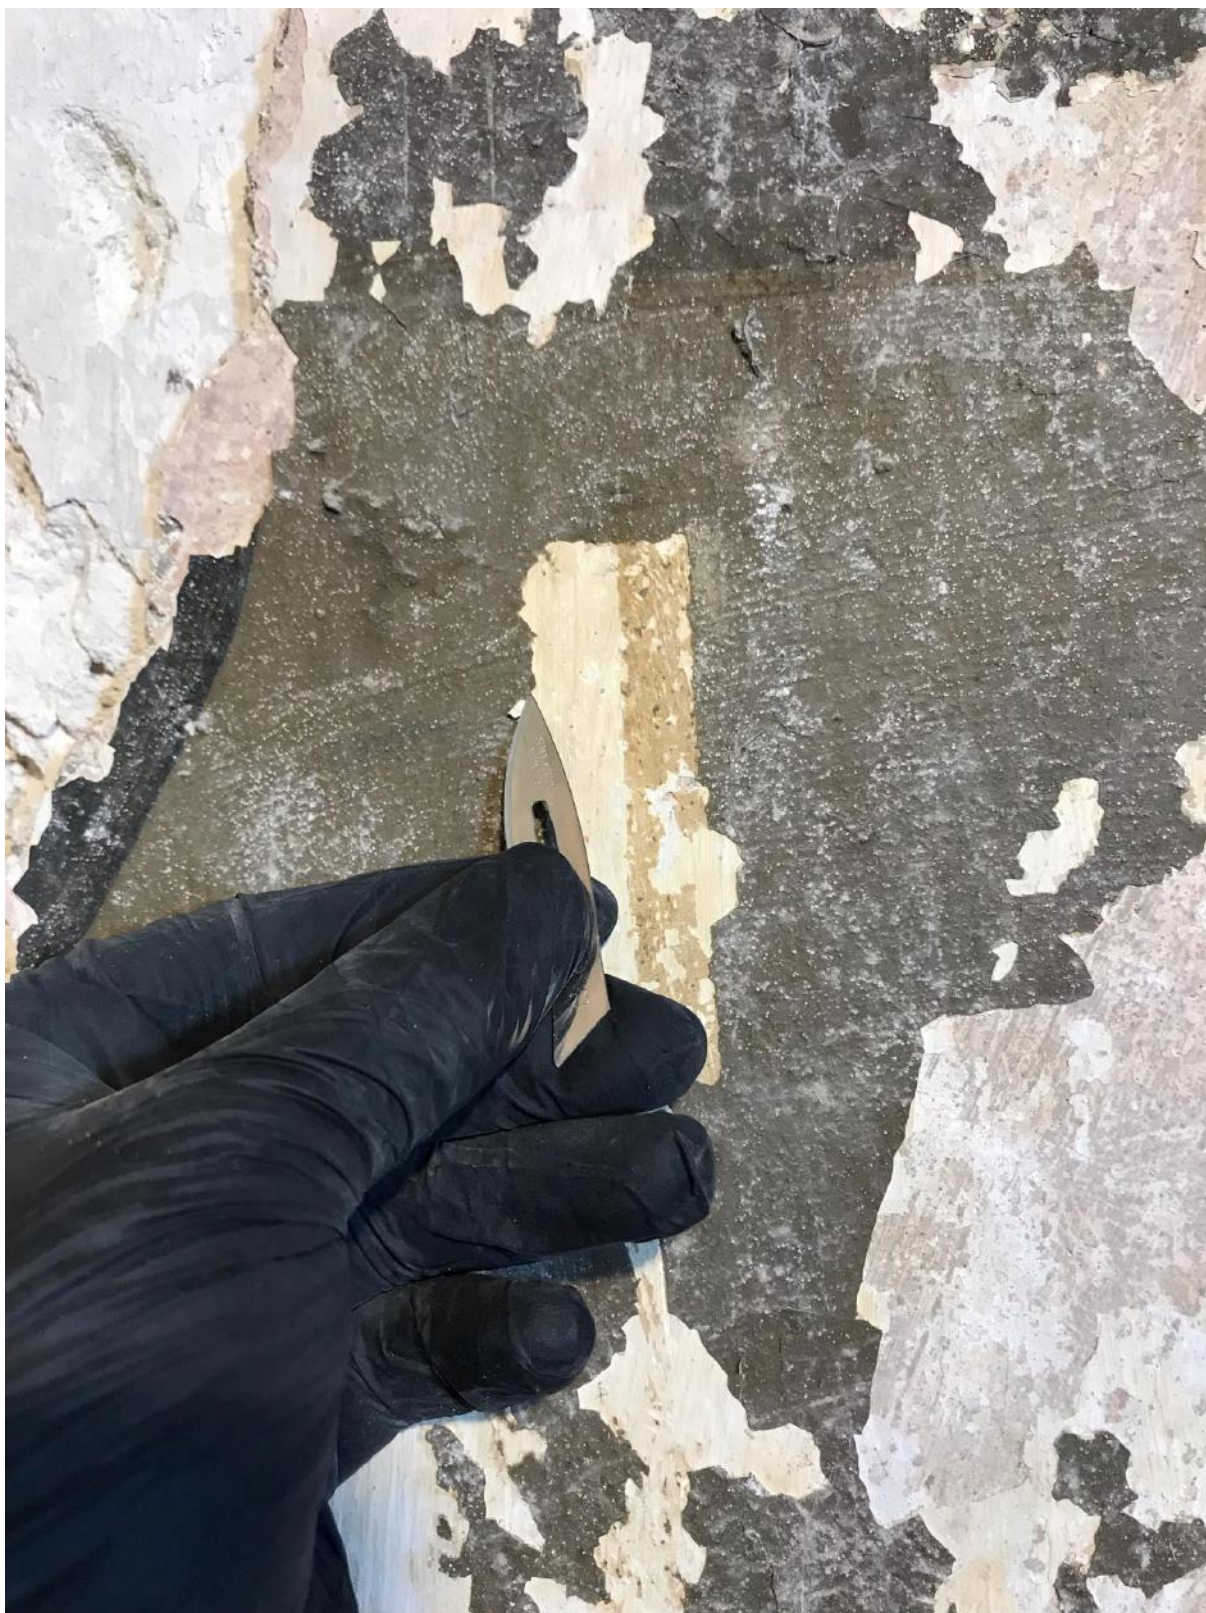
Fot. 59. Wykonywanie sondy schodkowej warstw barwnych po lewej stronie ołtarza kamiennego, w kaplicy Matki Bożej Różańcowej (z początku XVII wieku).

Fot. 60. Wykonywanie sondy schodkowej warstw barwnych po lewej stronie ołtarza kamiennego, w kaplicy Matki Bożej Różańcowej (z początku XVII wieku).

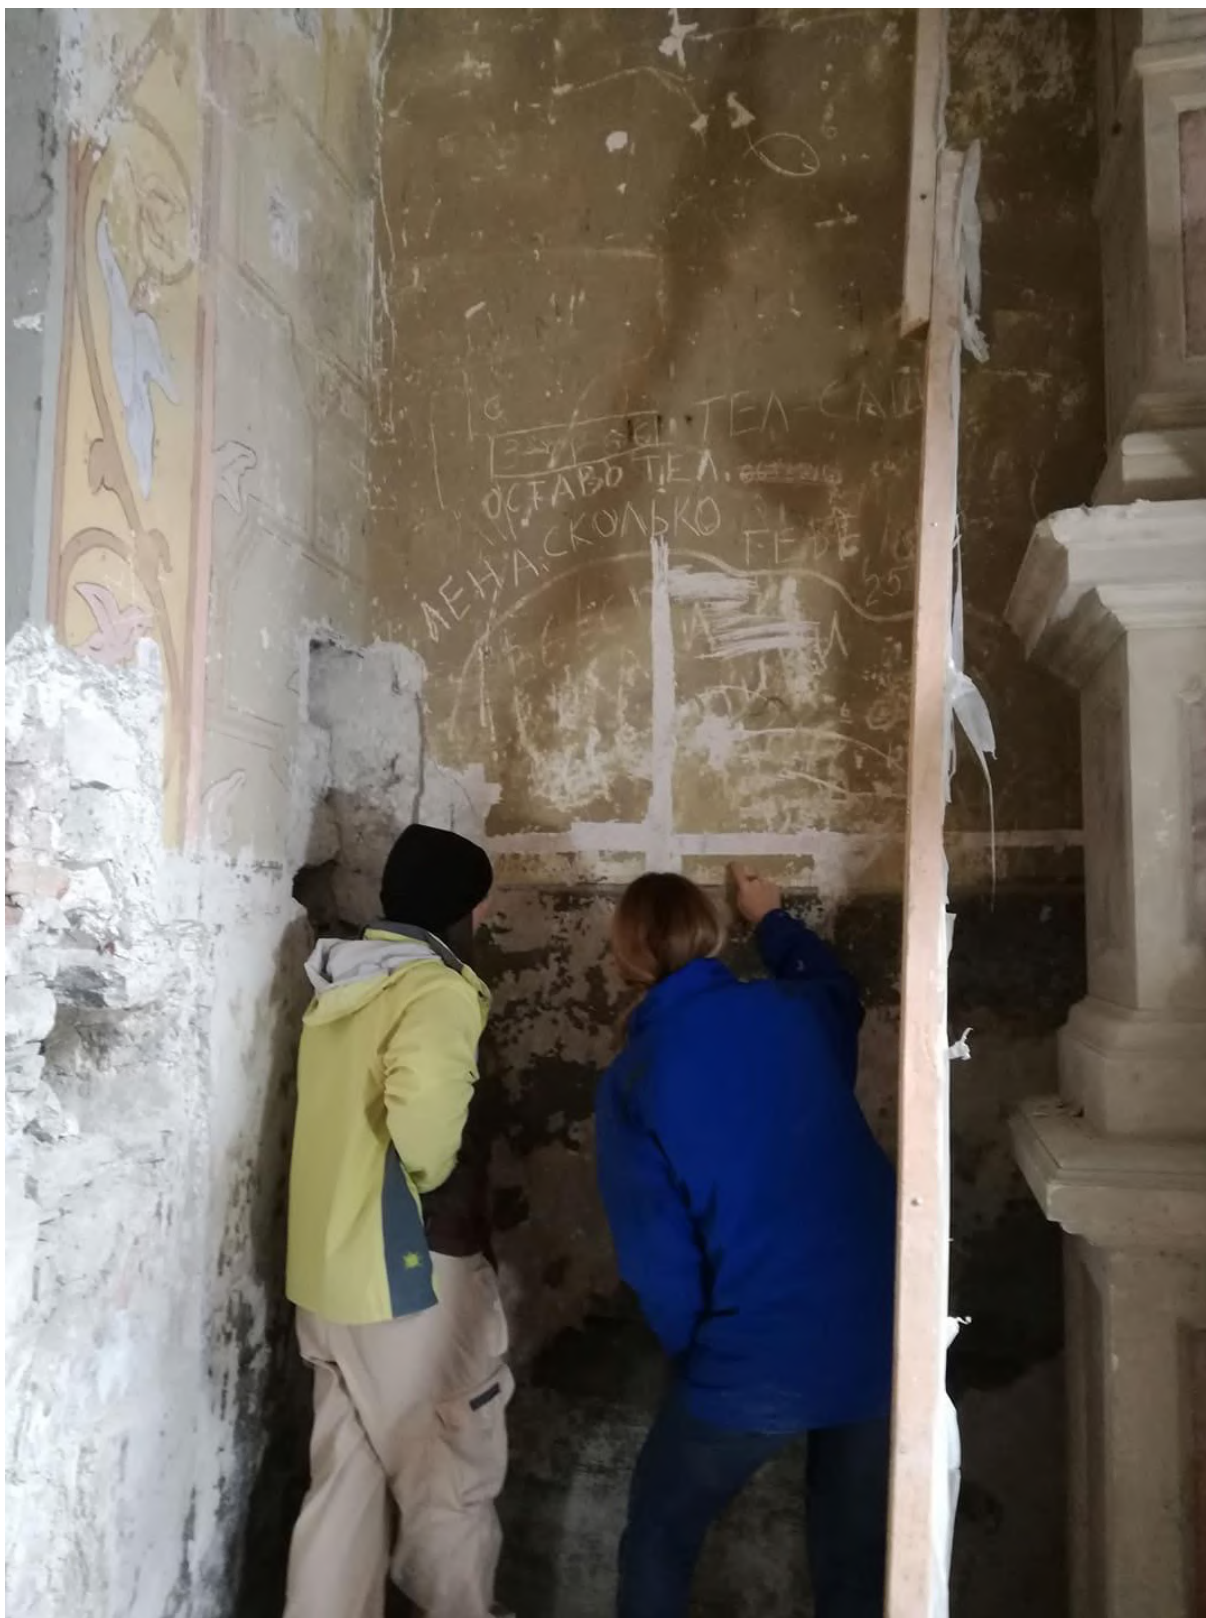
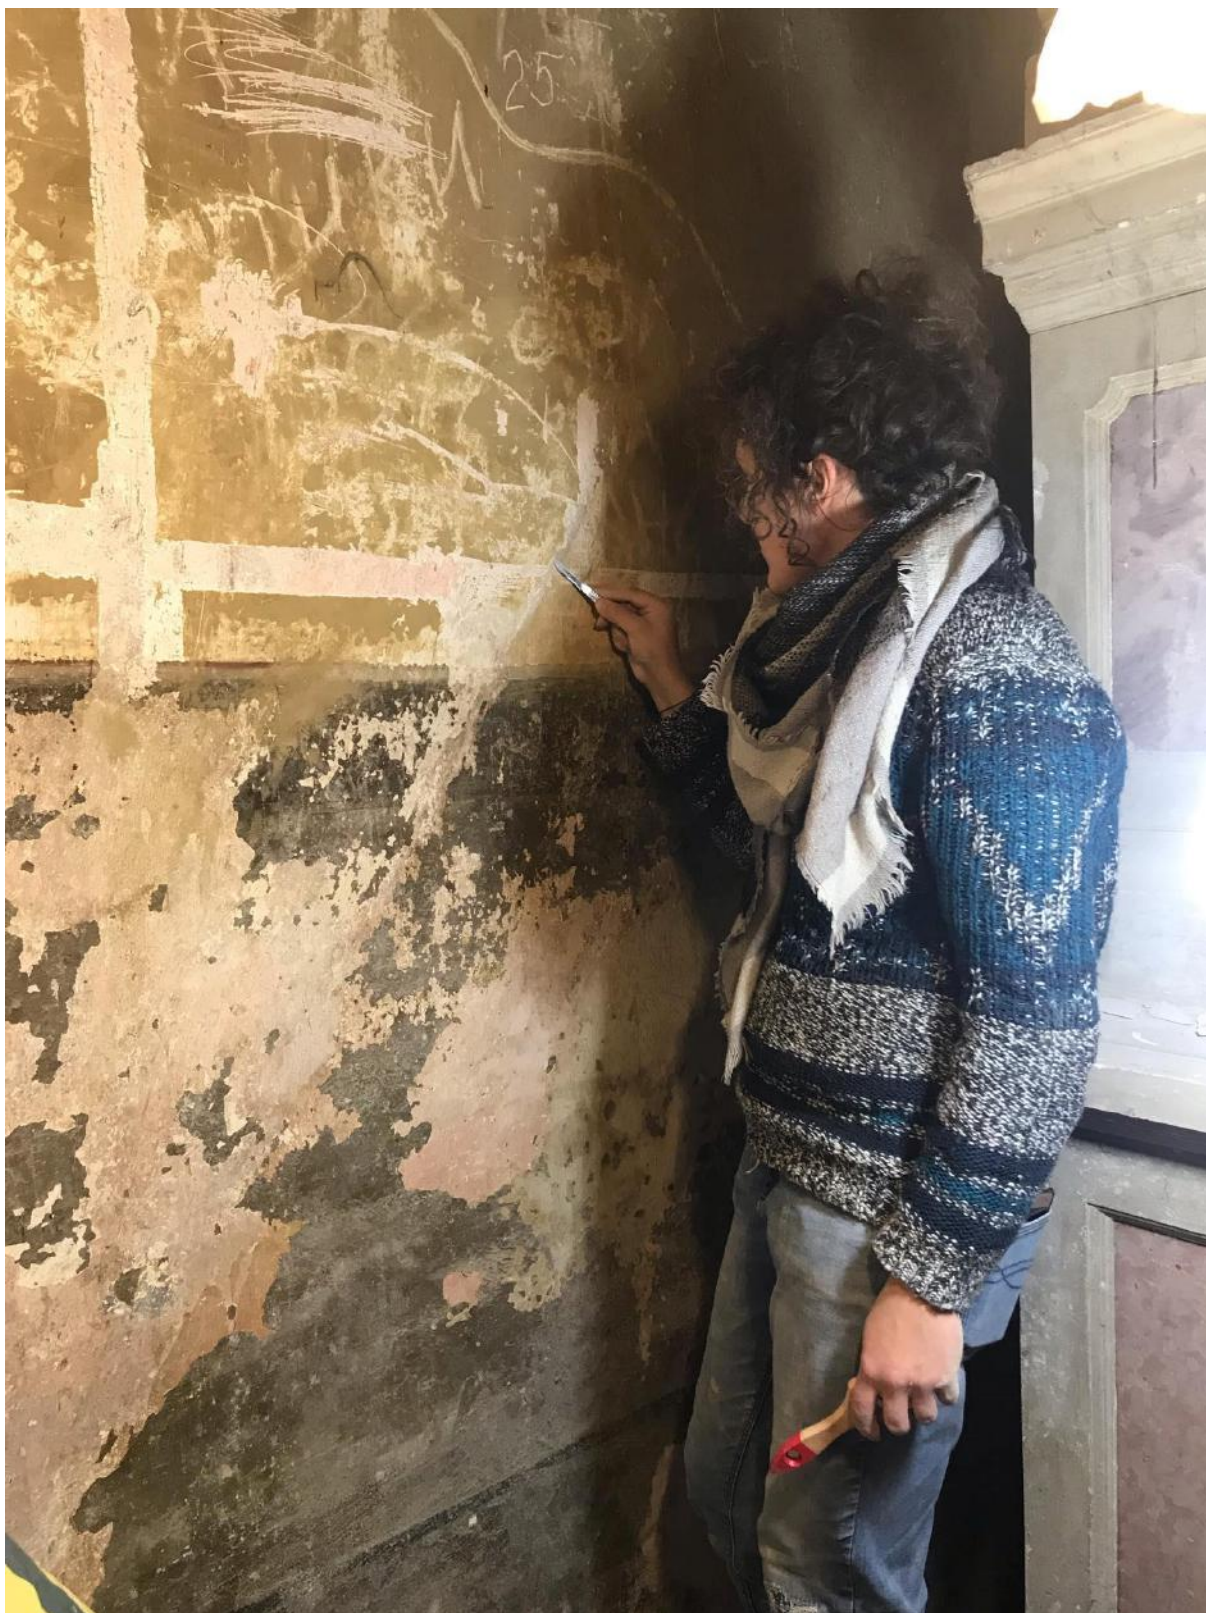
Fot. 61. Wykonywanie odkrywki pasowej i krzyżowej po lewej stronie ołtarza kamiennego, w kaplicy Matki Bożej Różańcowej (z początku XVII wieku). Fot. Anna Kudzia.

Fot. 62. Wykonywanie odkrywki pasowej i krzyżowej po lewej stronie ołtarza kamiennego, w kaplicy Matki Bożej Różańcowej (z początku XVII wieku). Fot. Andriej Savchuk.

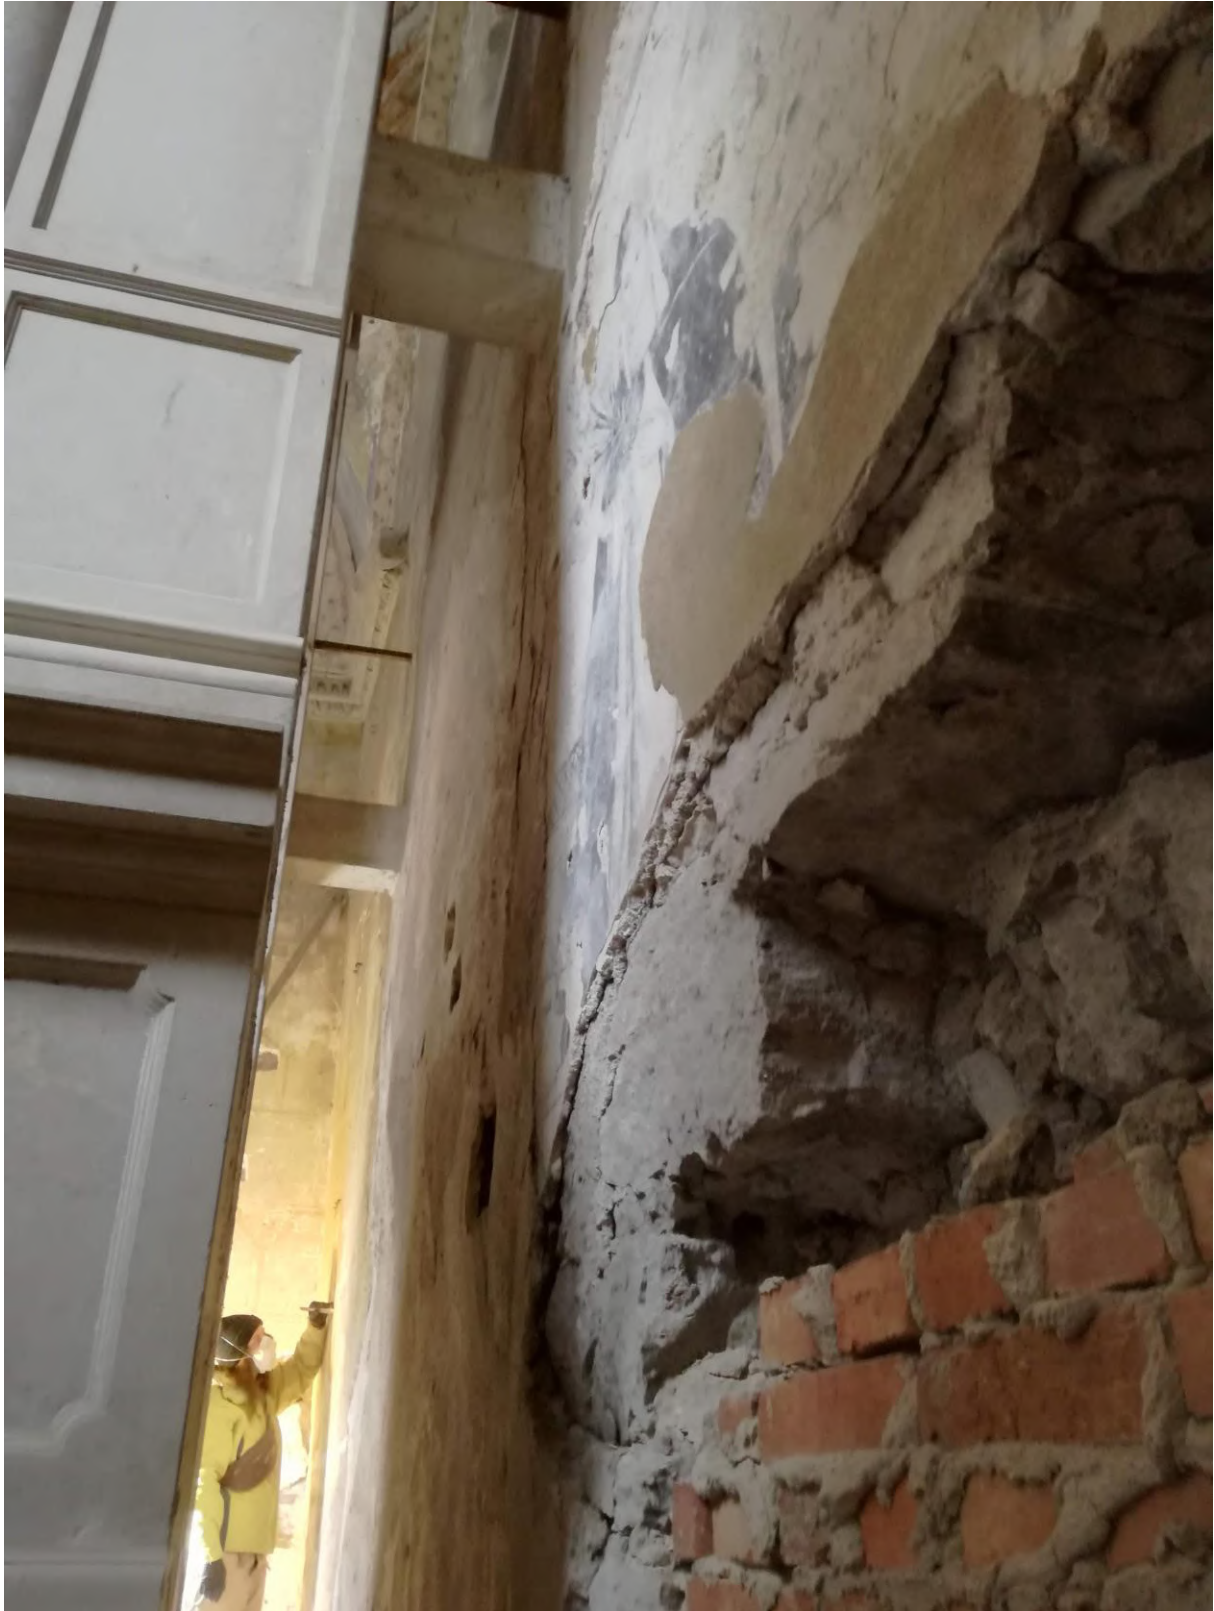
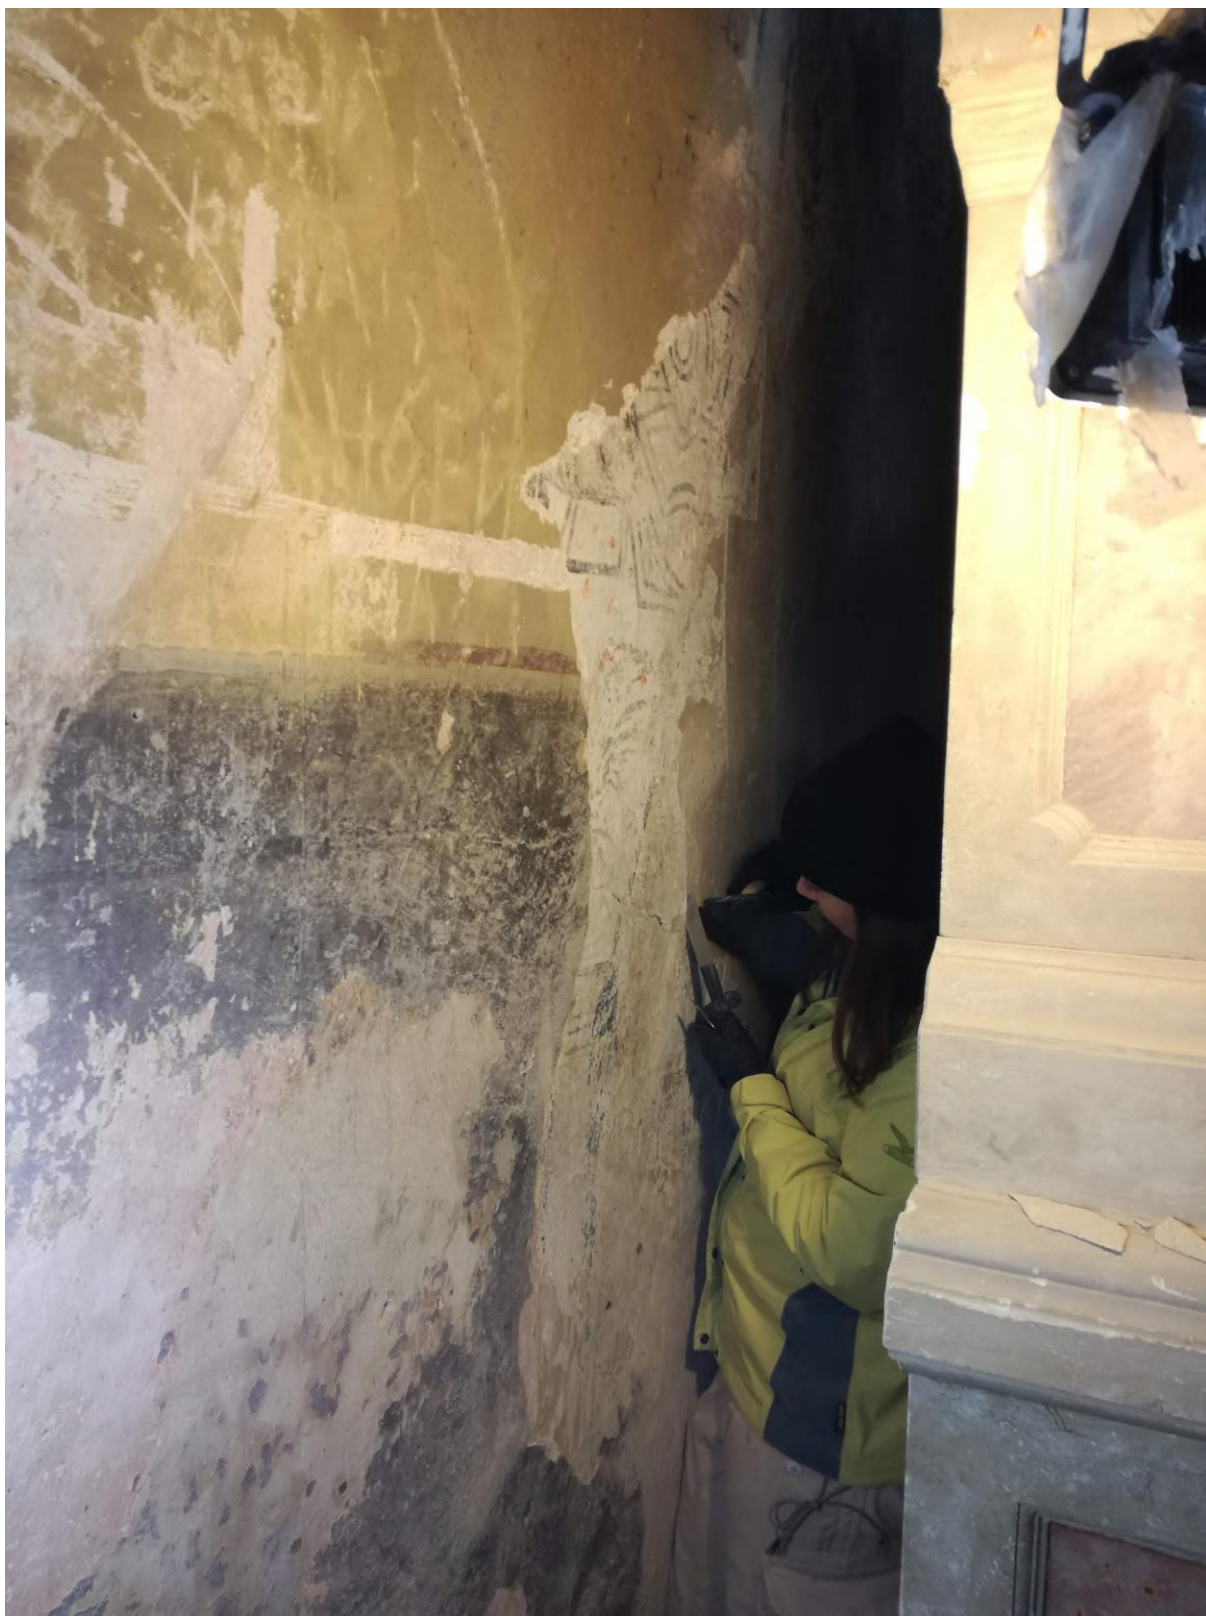
Fot. 63. Wykonywanie odkrywki po lewej stronie ołtarza kamiennego w kaplicy Matki Bożej Różańcowej (z początku XVII wieku) na ścianie z malowidłem ukazującym Katarzynę Sieneńską.

Fot. 64. Poszerzanie odkrywkę po lewej stronie ołtarza kamiennego w kaplicy Matki Bożej Różańcowej (z początku XVII wieku), w celu określenia zakresu malowideł na ścianie wschodniej kaplicy.
Fot. Anna Kudzia.

Jednym z planowanych zadań było również określenie zakresu malowidła ze świętą Katarzyną Sieneńską, za kamiennym XX – wiecznym ołtarzem Kaplicy Matki Boskiej Różańcowej. Wykonano tam odkrywki pasowe, krzyżowe i schodkowe po lewej stronie ołtarza. W przyszłości konieczne jednak będzie kontynuowanie badań i wykonanie odkrywek na całej ścianie, gdyż nie ma pewności, iż fragment po lewej stronie pochodzi z tego samego czasu co przedstawienie Katarzyny Sieneńskiej. Poszerzono w tym miejscu odkrywki i oczyszczono fragmenty odnalezionych malowideł.

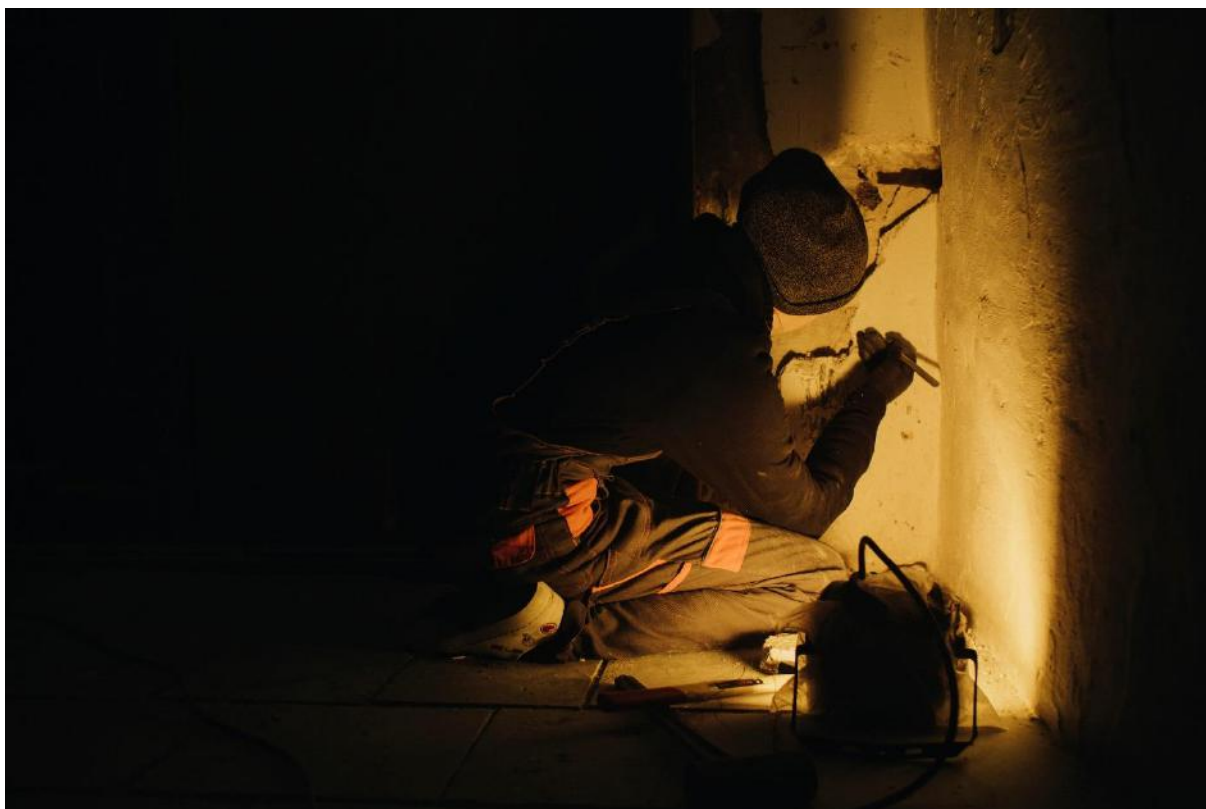
Fot. 65. Wykonywanie sondy po lewej stronie od drzwi wejściowych pod chórem. Fot. Wawrzyniec Skoczylas.

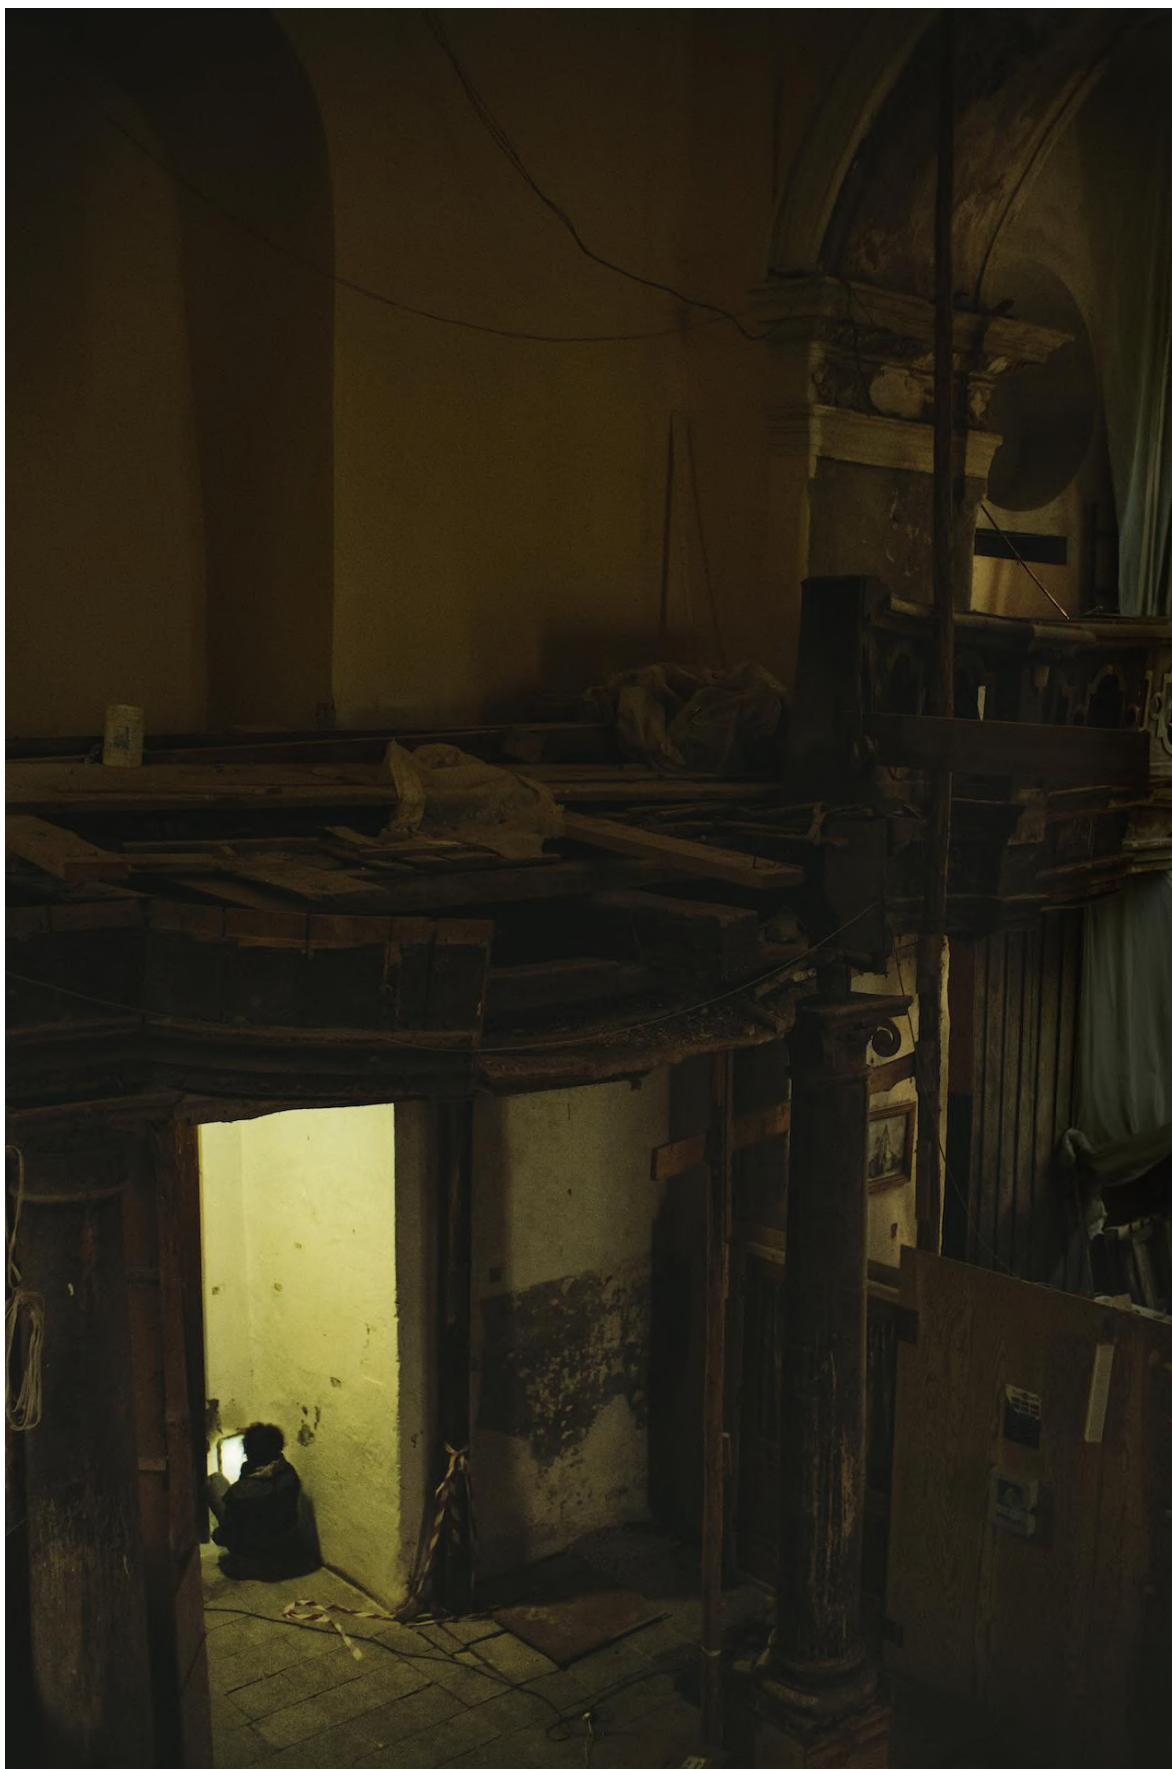
Fot. 66. Widok na zniszczony chór nad wejściem do kościoła, gdzie wykonano sondy schodkowe warstw barwnych i tynków. Fot. Wawrzyniec Skoczylas.

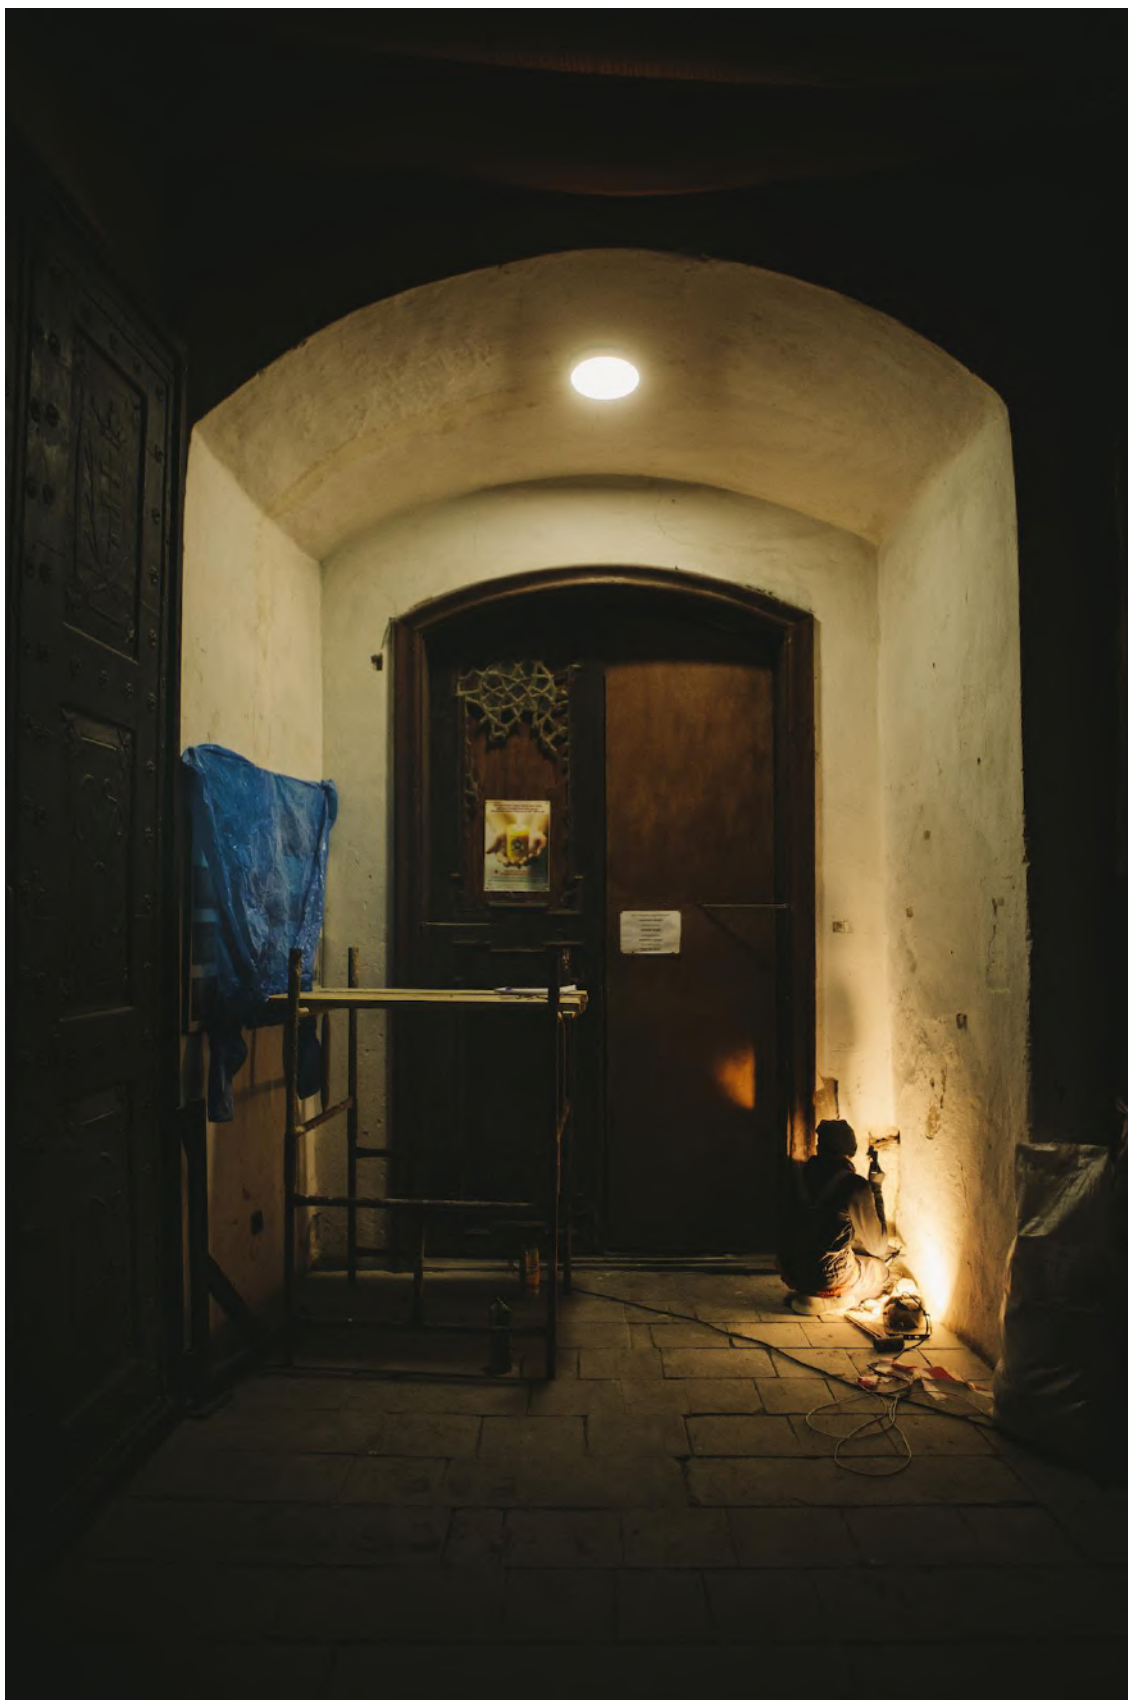
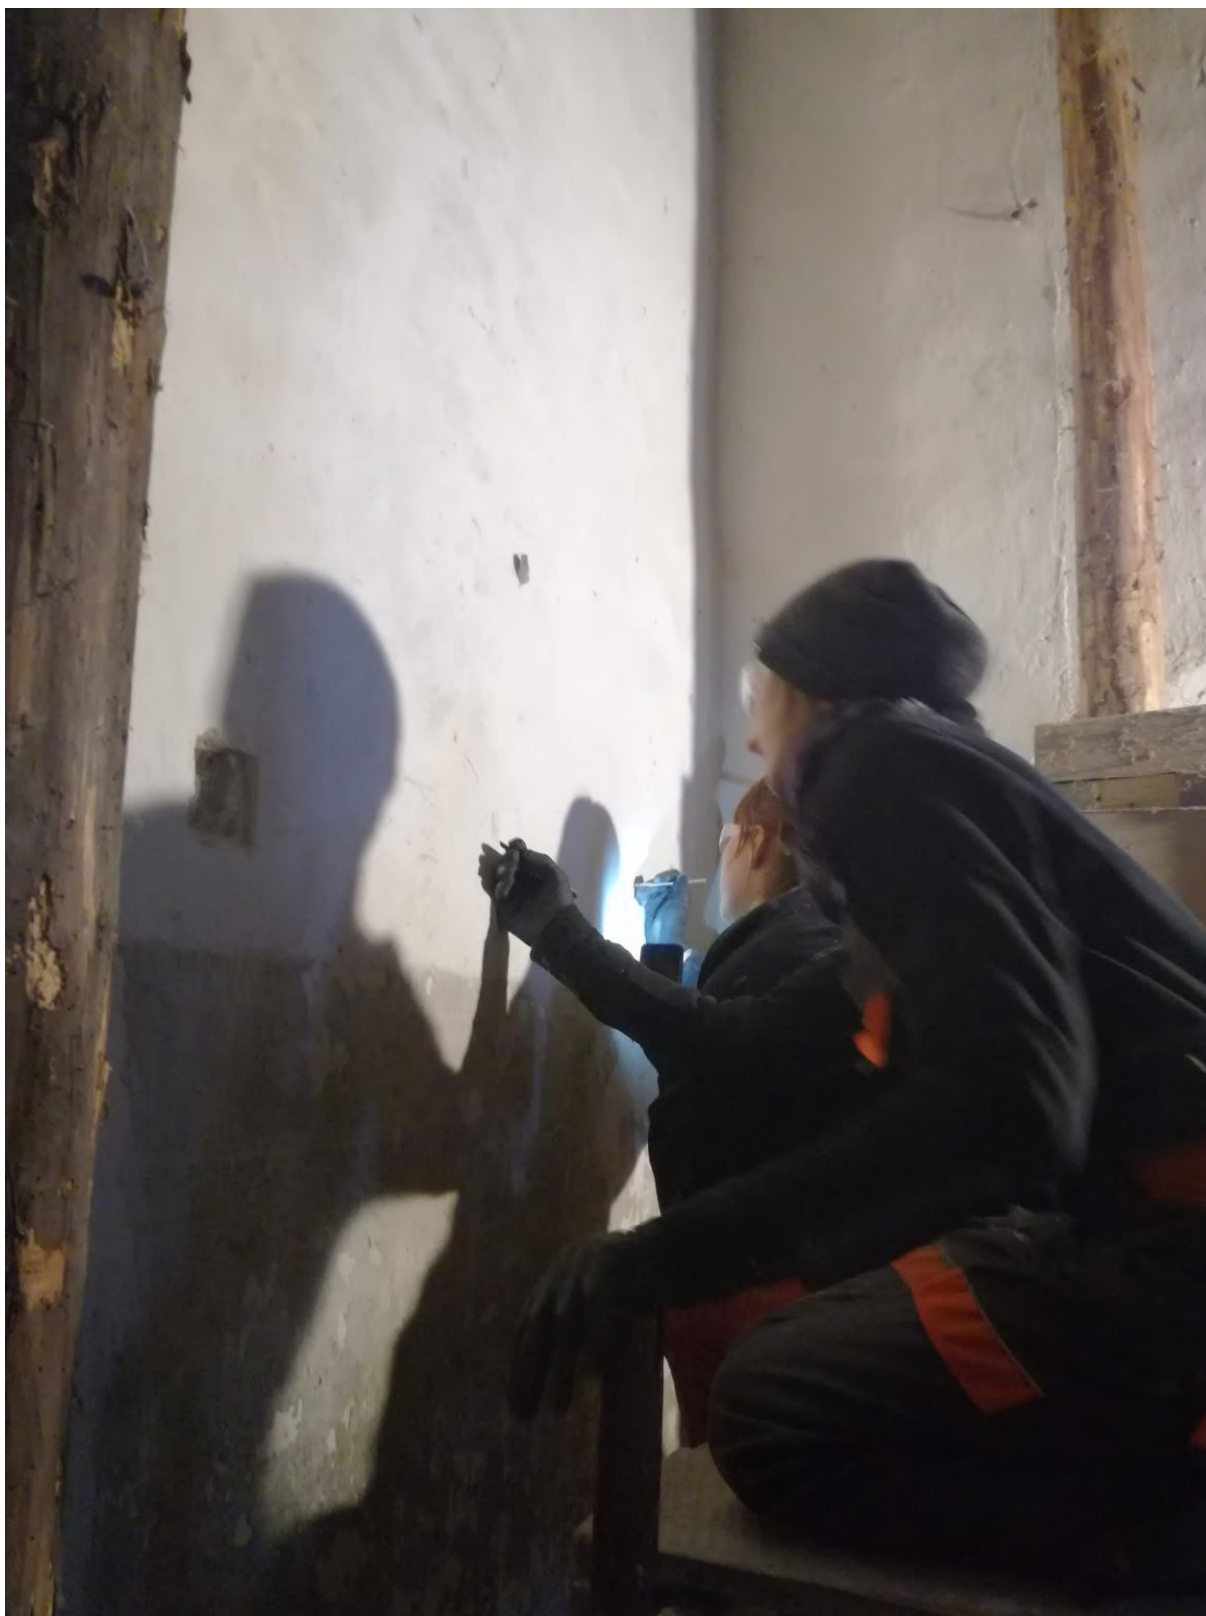
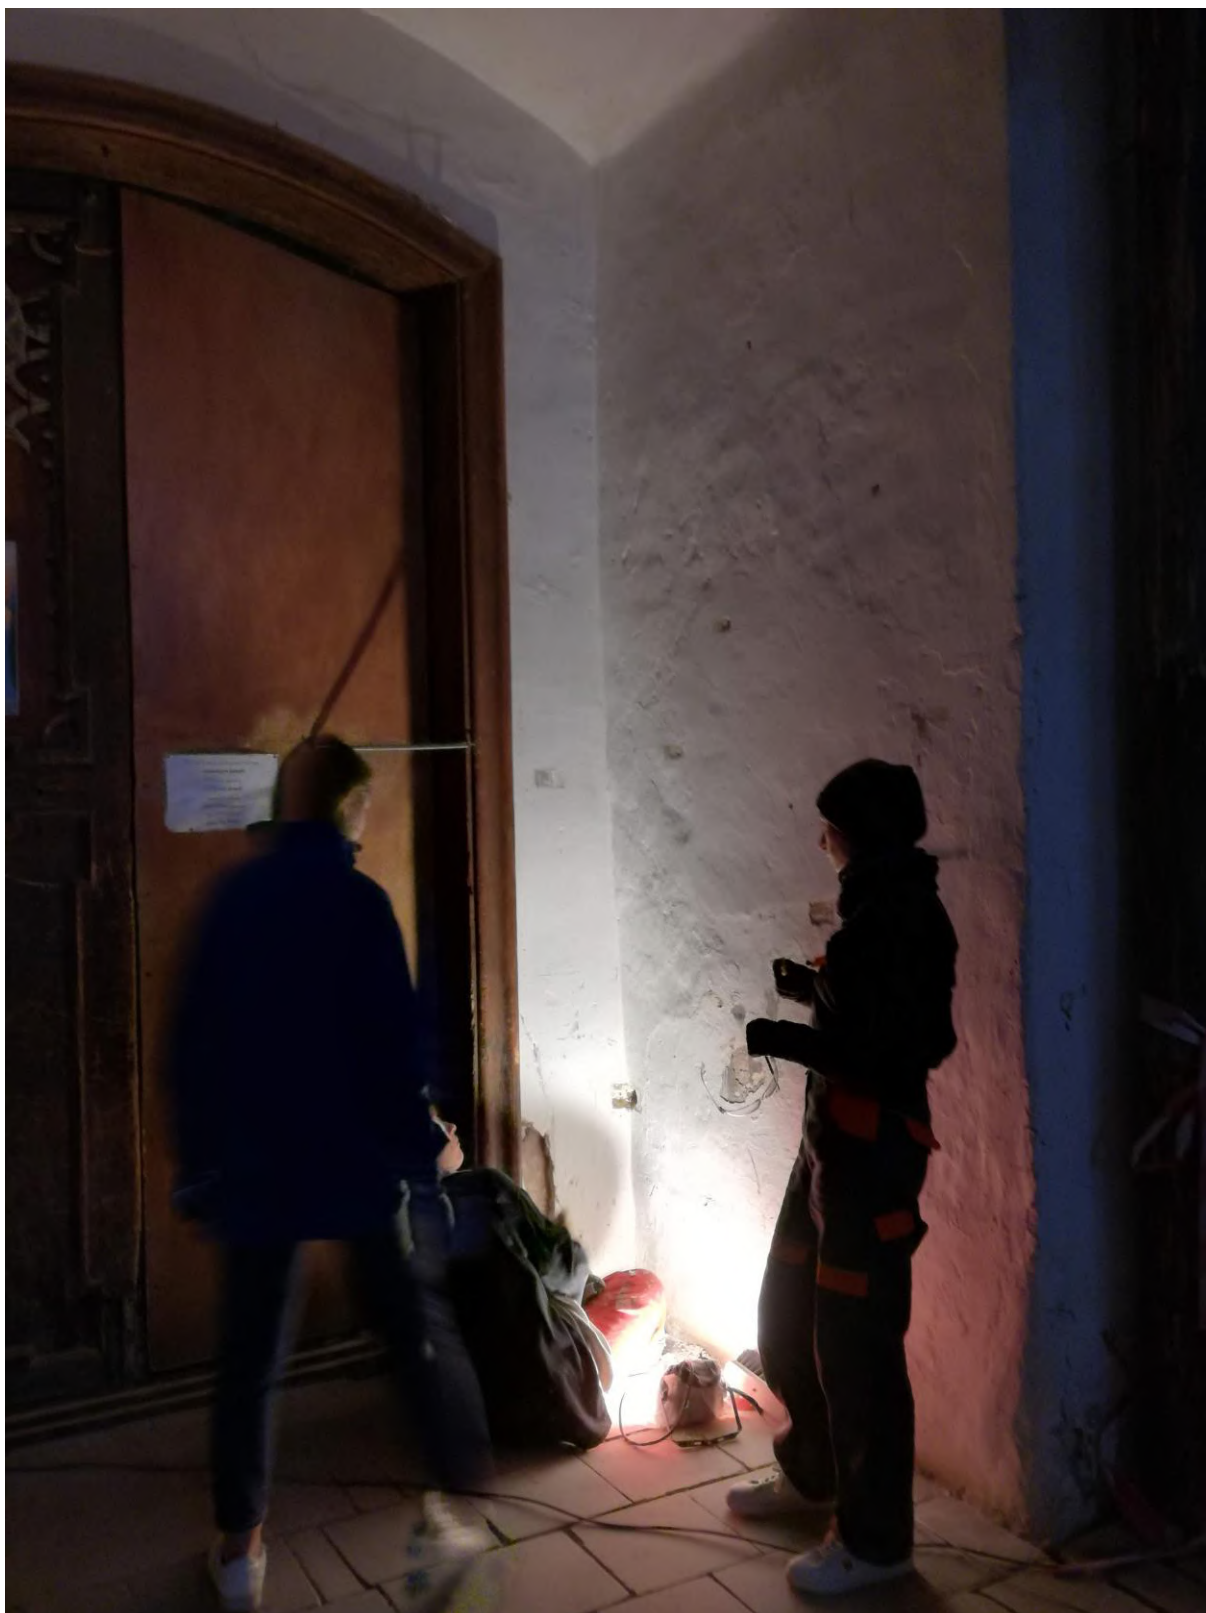
Fot. 67. Wykonywanie sondy i odkrywek stratygraficznych warstw barwnych i tynków po lewej stronie od drzwi wejściowych pod chórem. Fot. Wawrzyniec Skoczylas.

Fot. 69. Wykonywanie sondy i odkrywek stratygraficznych warstw barwnych oraz tynków po lewej stronie od drzwi wejściowych pod chórem. Fot. Anna Kudzia

Fot. 71. Wykonywanie sondy i odkrywek stratygraficznych warstw barwnych oraz tynków po lewej stronie od drzwi wejściowych pod chórem. Fot. Anna Kudzia

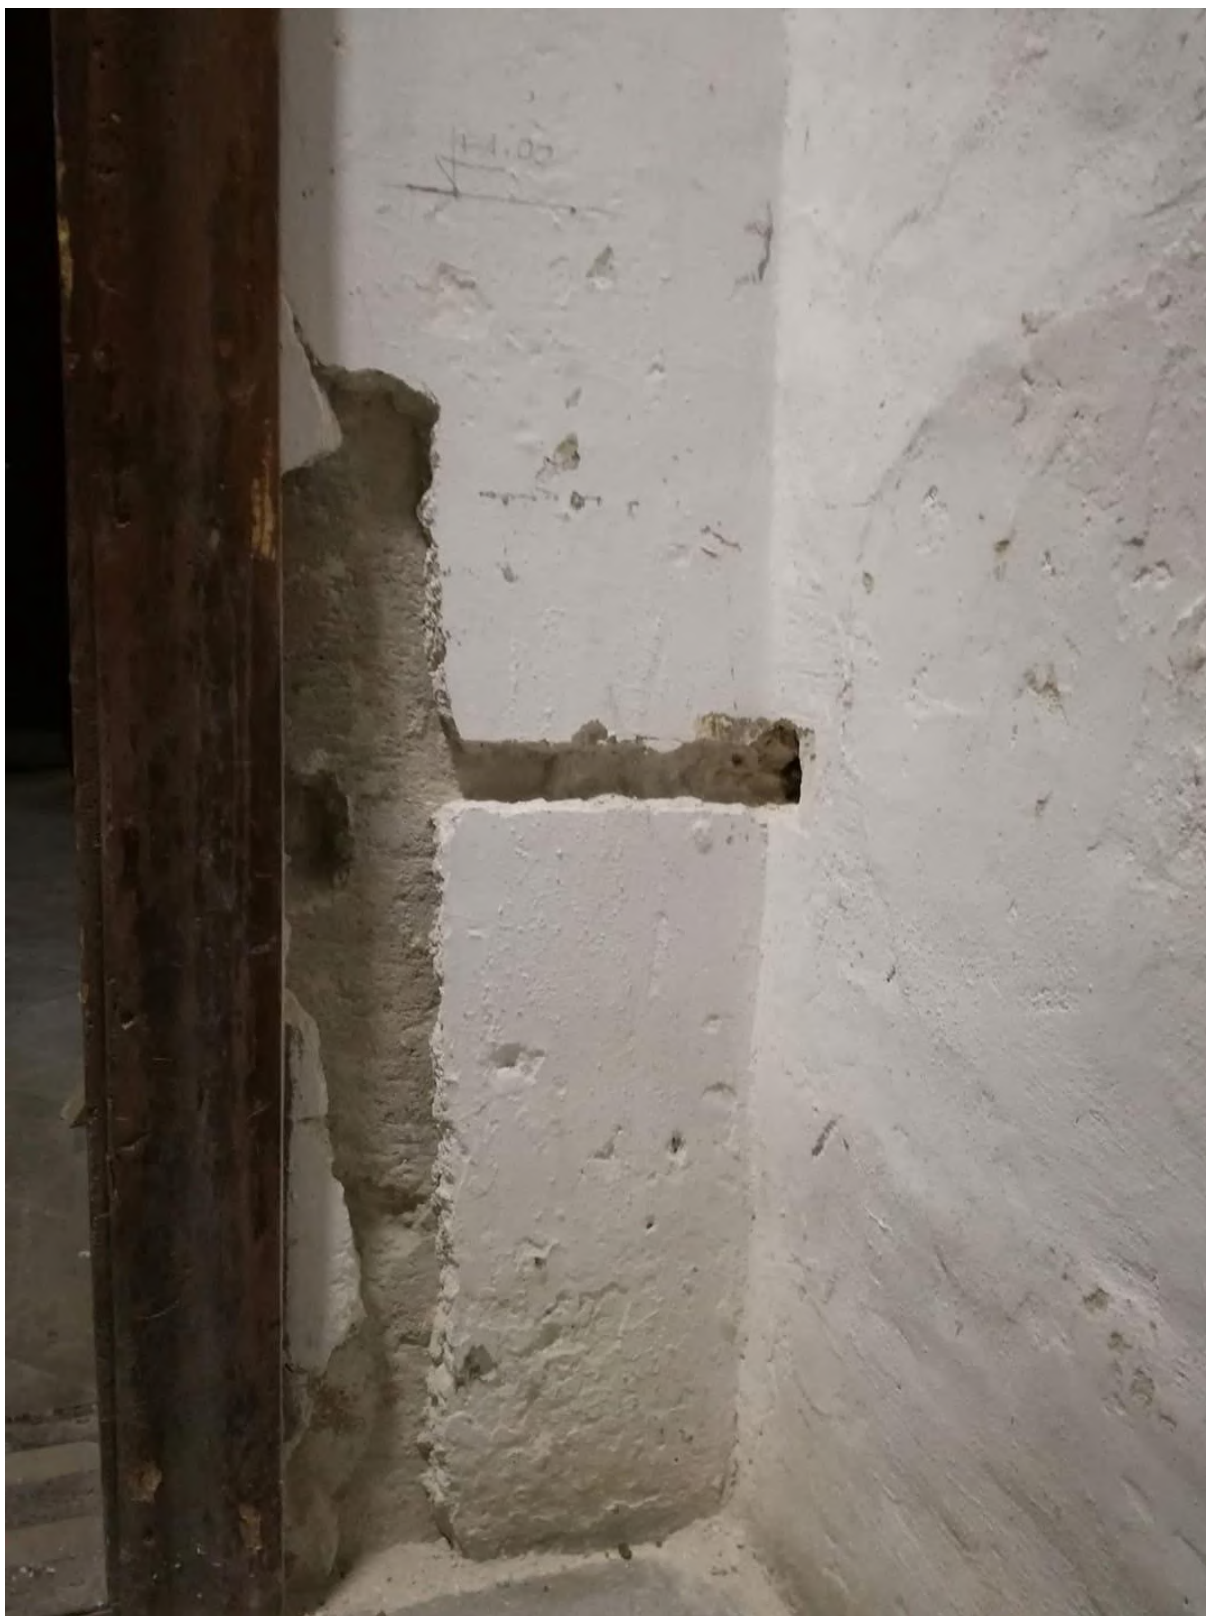
Fot. 70. Odkrywka pasowa wykonana w celu rozpoznania przebiegu płyt wapiennych, będących częścią oryginalnego portalu kamiennego. Fot. Anna Kudzia

Ważnymi badaniami były również sondy wokół wejścia głównego z kruchty do kościoła, gdzie udało się zlokalizować pozostałości wapiennego portalu, którego dekoracje zostały w pewnym momencie skute. Na płytach kamiennych odsłoniętych po lewej stronie od wejścia, zaobserwowano kilka warstw tynku, oraz wykonano sondę pokazującą budowę ściany filara pod chórem oraz jego łączenie ze ścianą zachodnią.
