OBÓZ WOLONTARIACKI

**„BADANIA ARCHITEKTONICZNO – KONSERWATORSKIE KOŚCIOŁA PW. ŚW.
MIKOŁAJA W KAMIĘNCU PODOLSKIM NA UKRAINIE”**

CZĘŚĆ I - SPRAWOZDANIE I DOKUMENTACJA FOTOGRAFICZNA Z
PRZEPROWADZONYCH DZIAŁAŃ

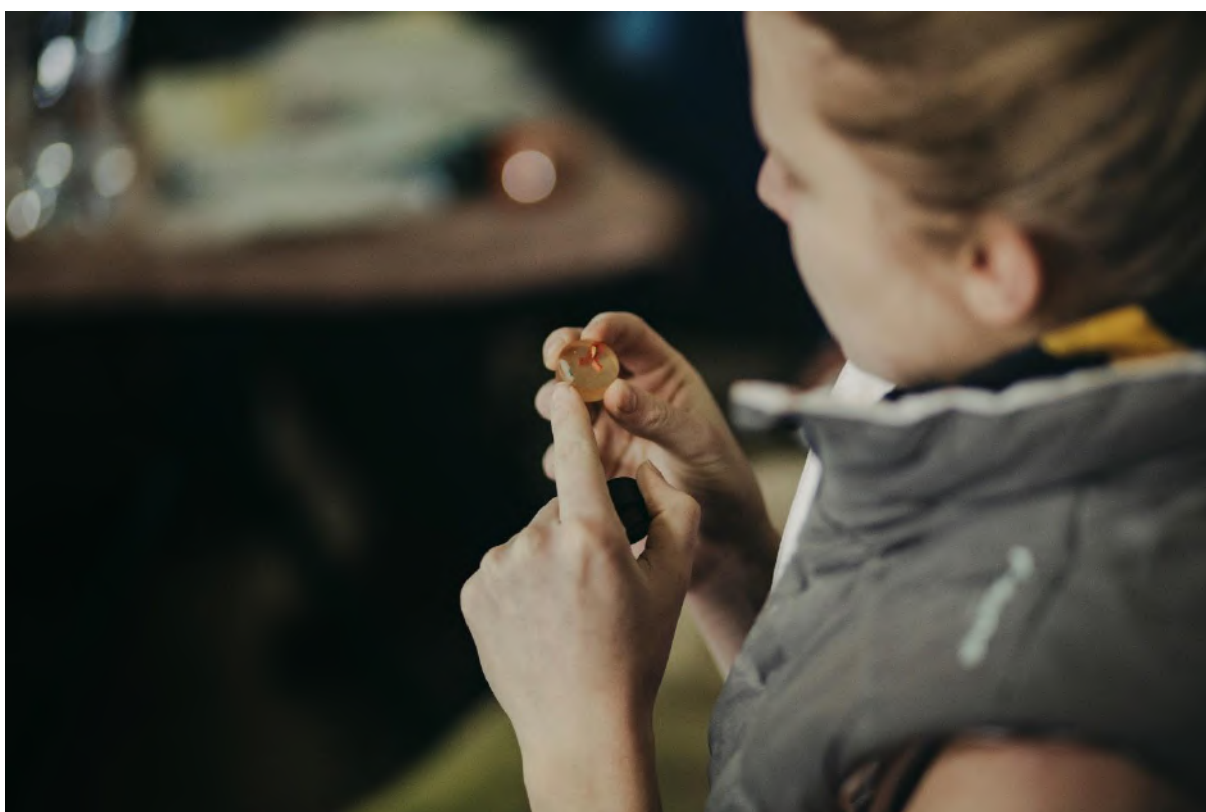
Fot. 75. Wykład Sylwii Svorovej – Pawełkowicz „Badania odkrywkowe kościoła i badania laboratoryjne”. Analiza szlifów stratygraficznych. Fot. Wawrzyniec Skoczylas.

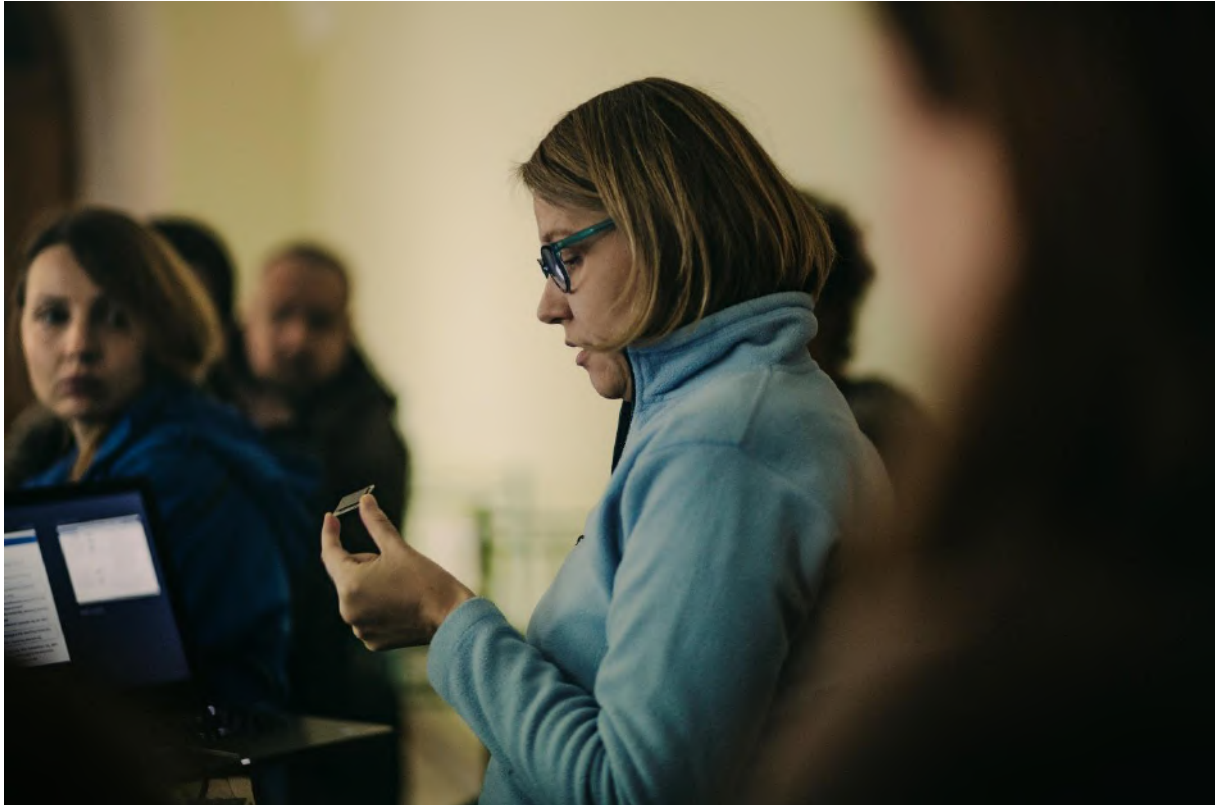
Fot. 78. Wykład Sylwii Svorovej – Pawełkowicz „Badania odkrywkowe kościoła i badania laboratoryjne”. Analiza szlifów stratygraficznych. Fot. Wawrzyniec Skoczylas.

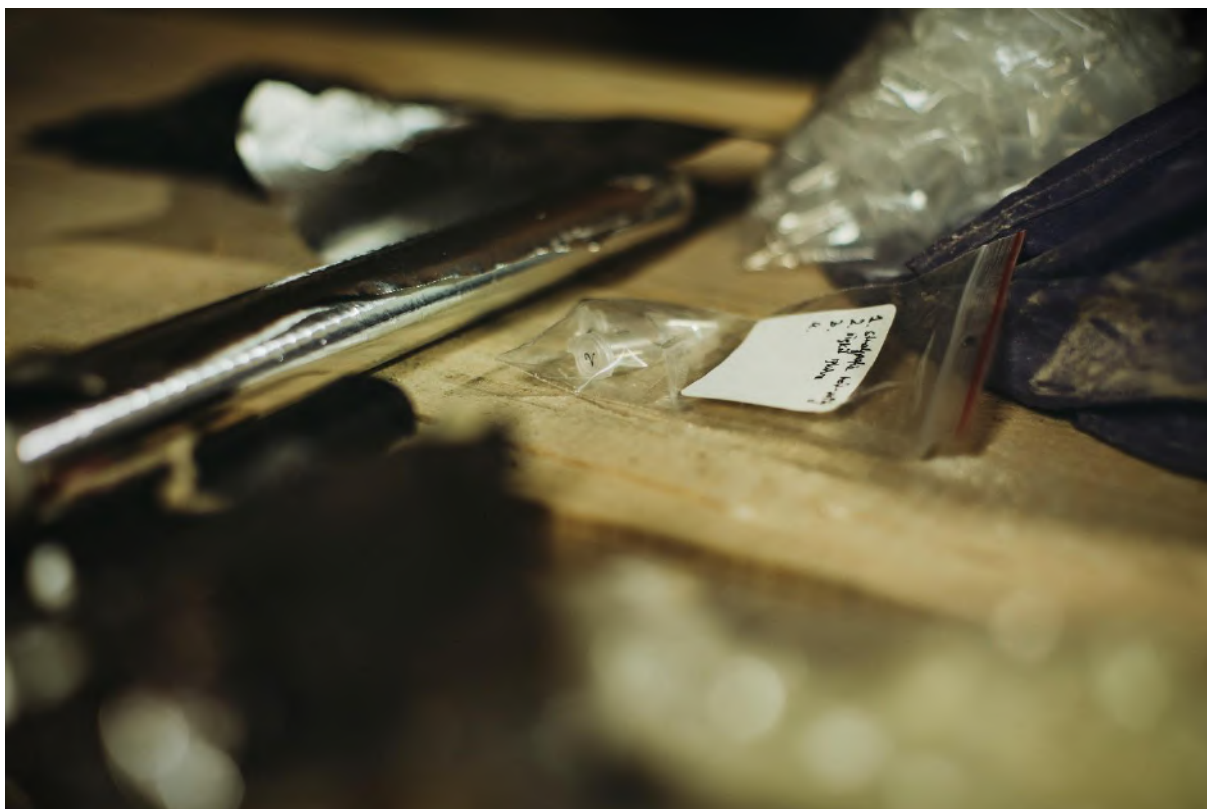
Fot. 83. Pobieranie prób do badań. Fot. Wawrzyniec Skoczylas.

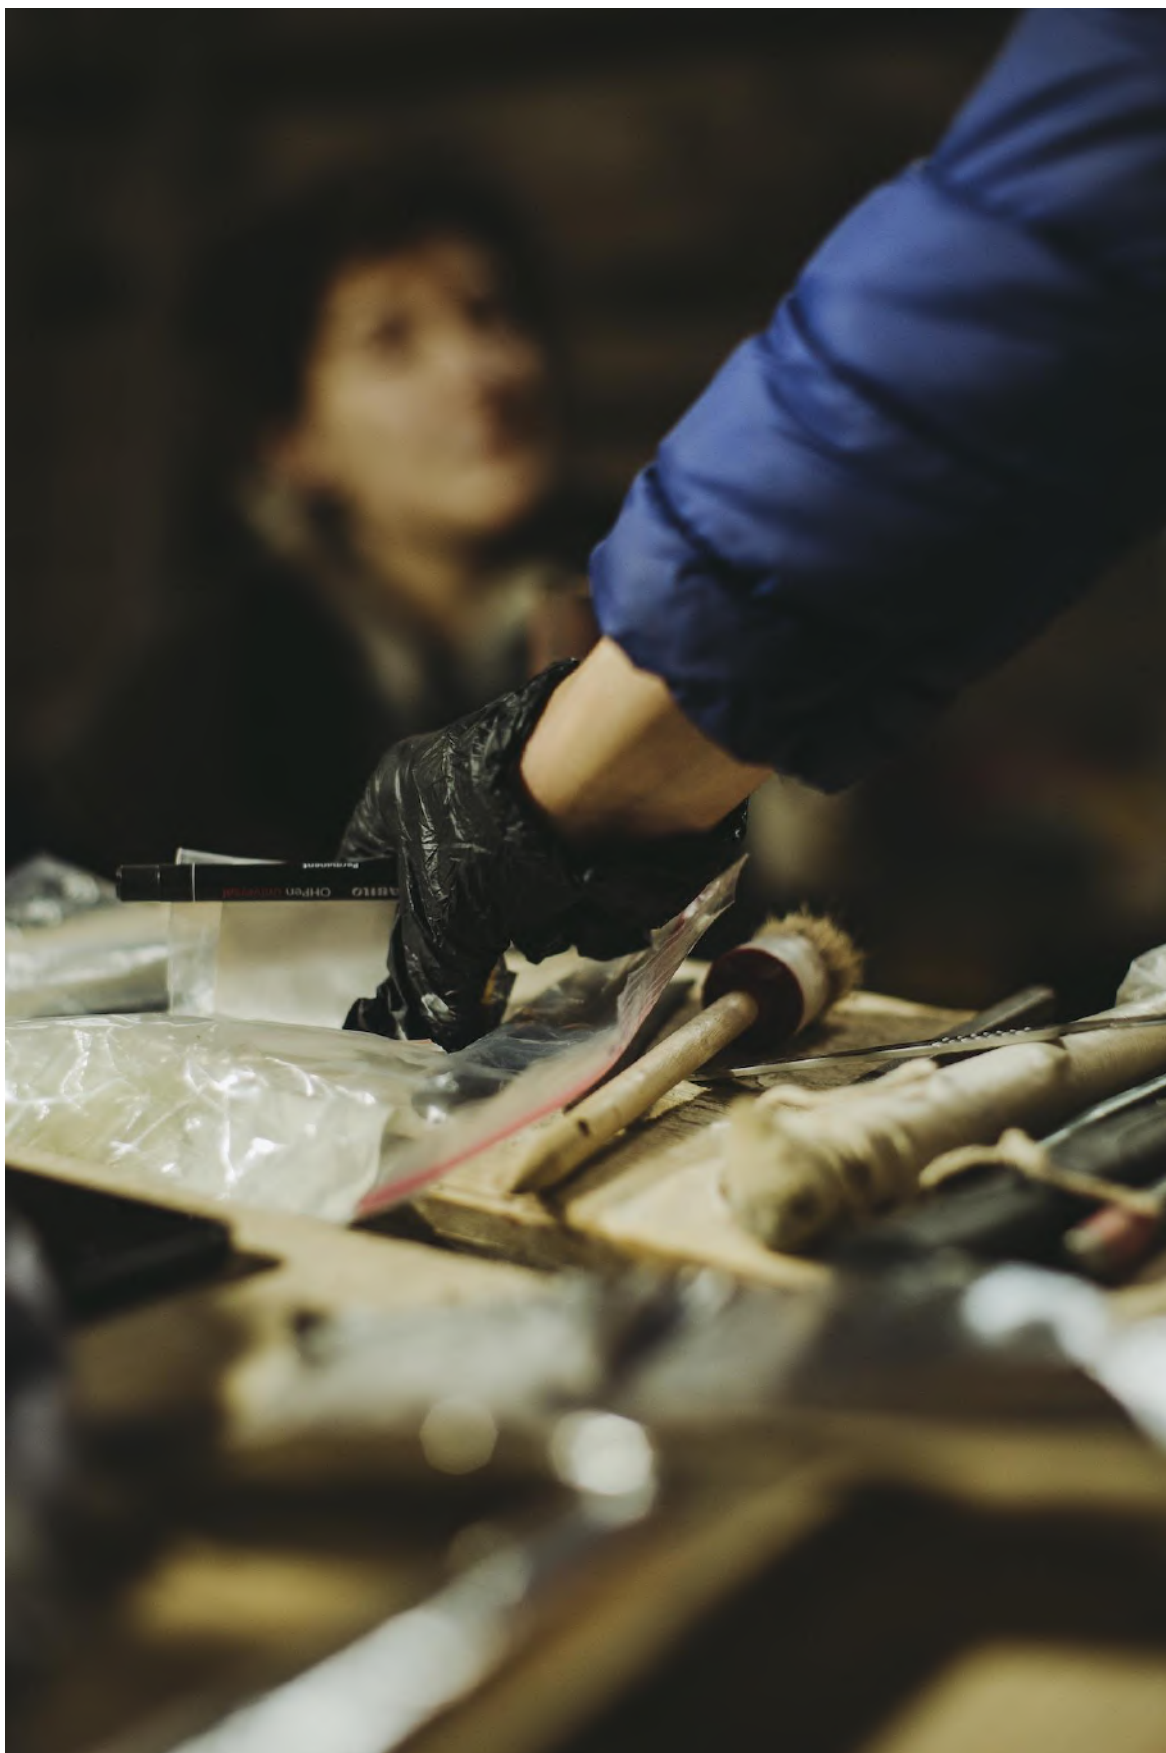
Fot. 85. Pobieranie prób do badań. Fot. Wawrzyniec Skoczylas.

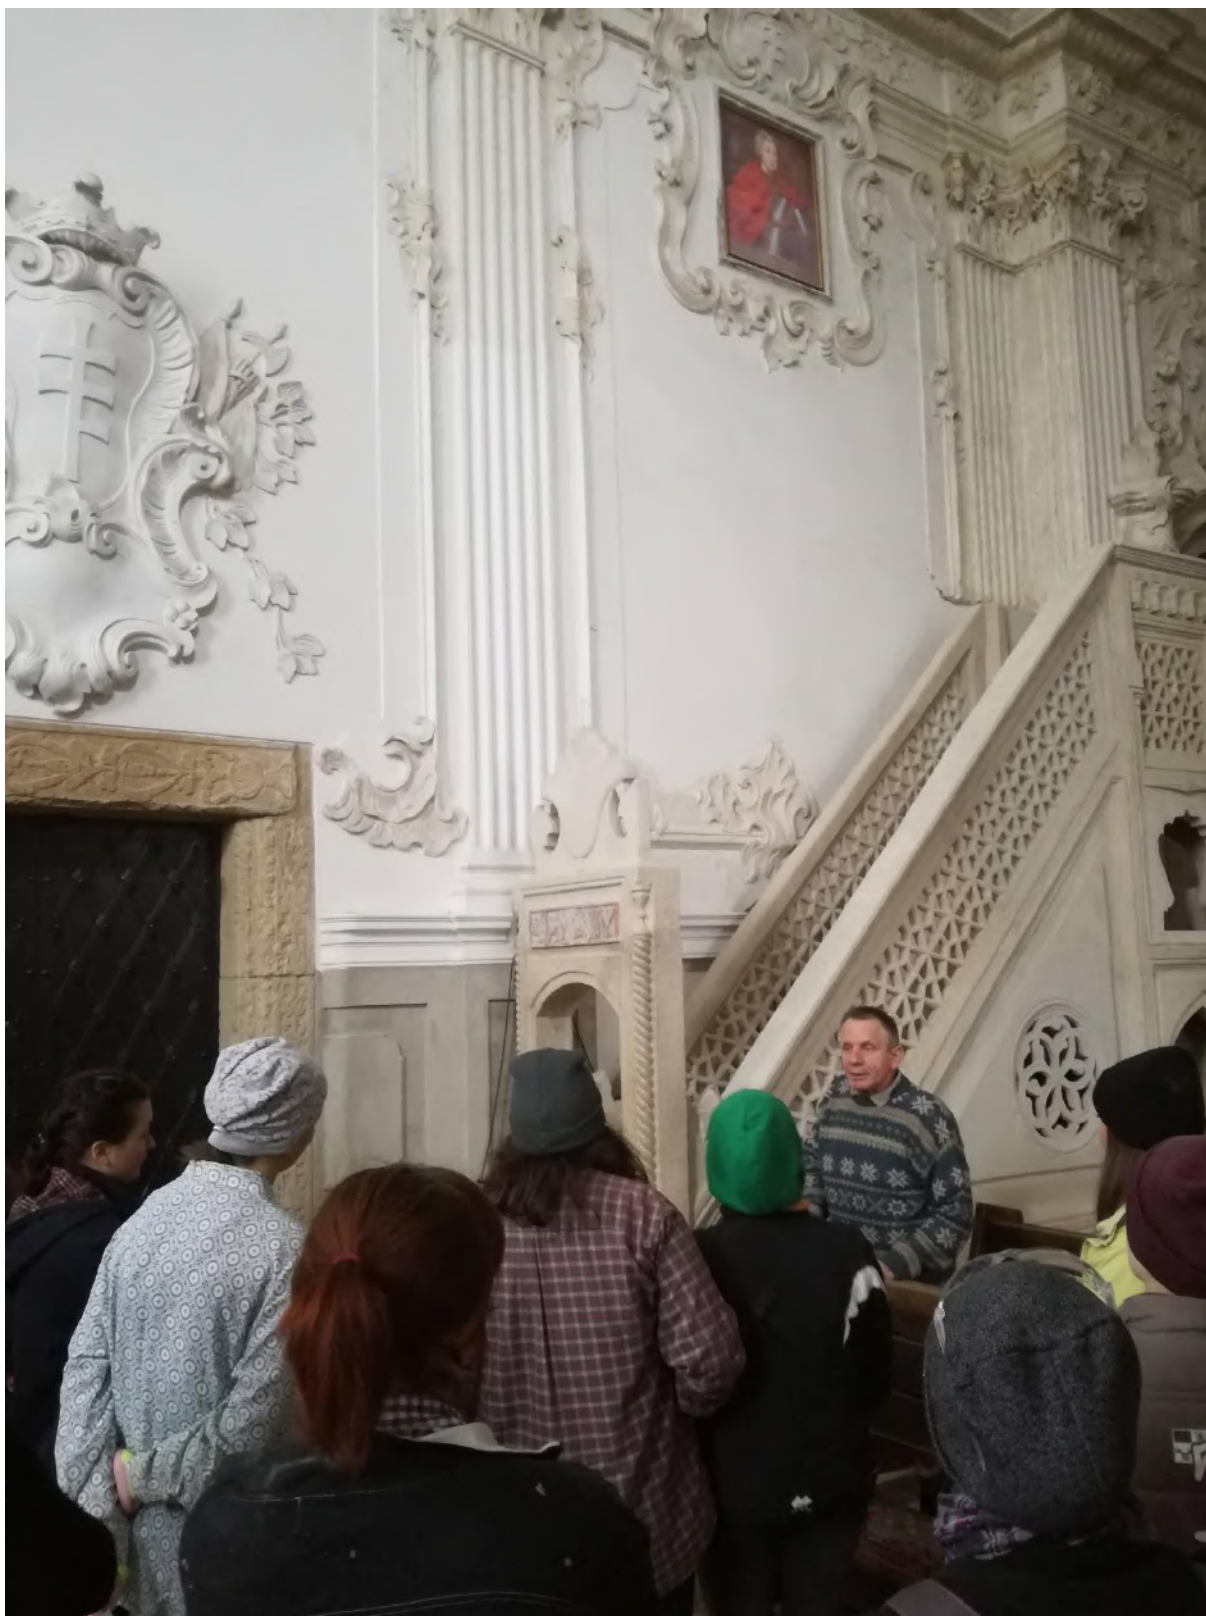
Fot. 88. Wykład dr. hab. Janusza Smazy prof. ASP na temat dotychczasowych prac konserwatorskich prowadzonych w kościele, analiza prac konserwatorskich przy ambonie tureckiej. Fot. Anna Kudzia
