**PROGRAM PRAC KONSERWATORSKICH
NAGROBKA ANTONIEGO STRZELECKIEGO
Z CMENTARZA BAZYLIAŃSKIEGO W KRZEMIENIECU,
UKRAINA**

Autor opracowania: mgr Marta Butkiewicz; nr dyplomu 8280

Listopad- grudzień 2020

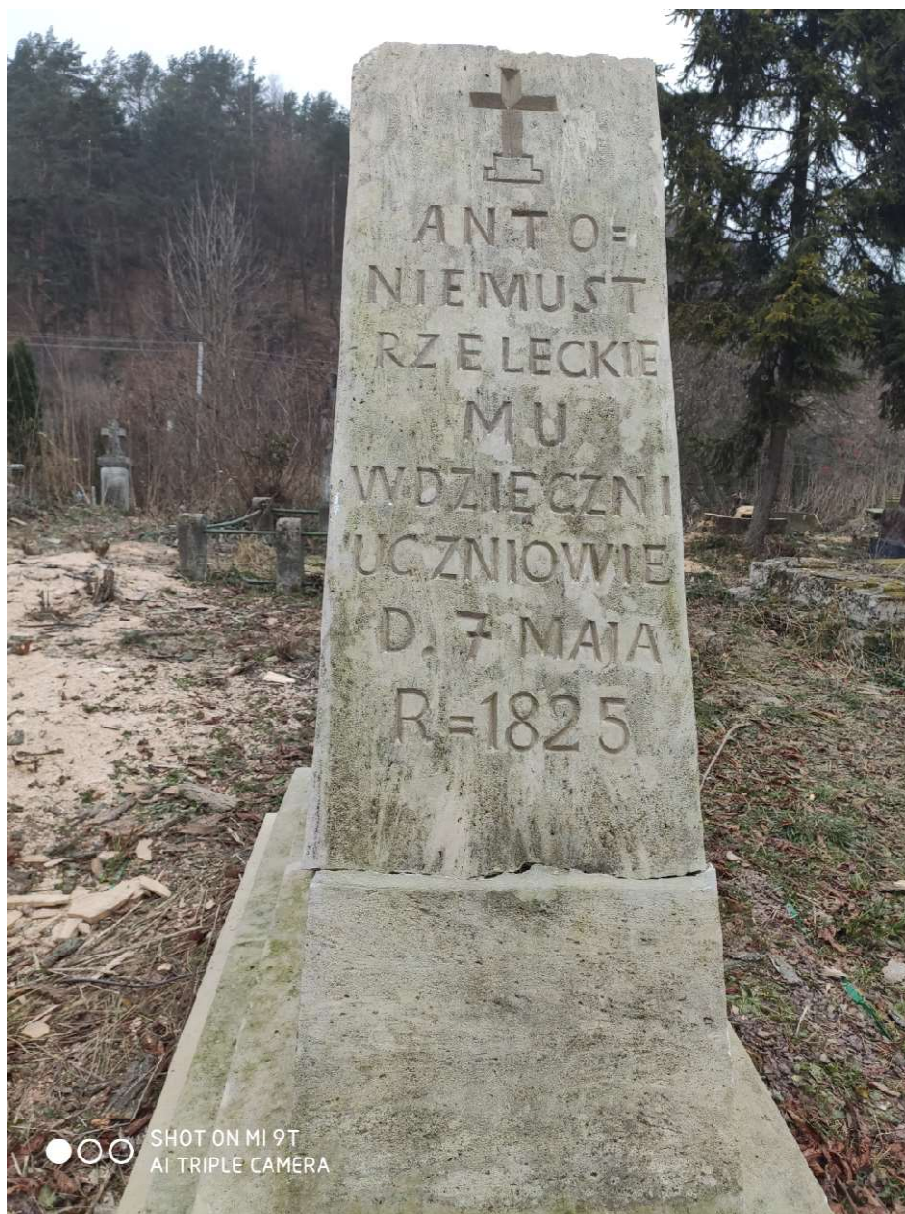
Na pogorszenie stanu zachowania nagrobka wpłynęło spadające w 2020 roku drzewo. W wyniku tego wydarzenia górna część graniastosłupa uległa ok. 3 cm przesunięciu (fot. nr 1, 5, 8). Spoina łącząca poszczególne elementy bryły uległa odspojeniu i spękaniu (fot. nr 2-4). Jednocześnie w miejscach gdzie wytrzymałość spoiny była większa od wytrzymałości oryginalnego materiału skalnego odspojeniu uległ kamień (fot. nr 8). Dodatkowo spadające drzewo uszkodziło górną krawędź obiektu, szczególnie z lewej strony (fot. nr 7) oraz lewego boku (fot. nr 4,6) .

Fot. nr 1. Nagrobek Antoniego Strzeleckiego z Cmentarza Bazylińskiego w Krzemieńcu, Ukraina. Widok ogólny, front. Stan z grudnia 2020 roku.

Prace przy obiekcie będą polegały głównie na usunięciu skutków wywołanych poprzez spadające drzewo. W tym celu niezbędna będzie relokacja elementu zwieńczającego nagrobek na jego pierwotne miejsce.

4. Przesunięcie górnej części graniastosłupa na jego pierwotne miejsce.
5. Umycie nagrobka gorącą wodą pod ciśnieniem przy użyciu myjki wysokociśnieniowej. Proces nie powinien naruszać powierzchni kamienia jak i jego głębszych warstw, nie może też wpływać negatywnie na właściwości materiału skalnego.

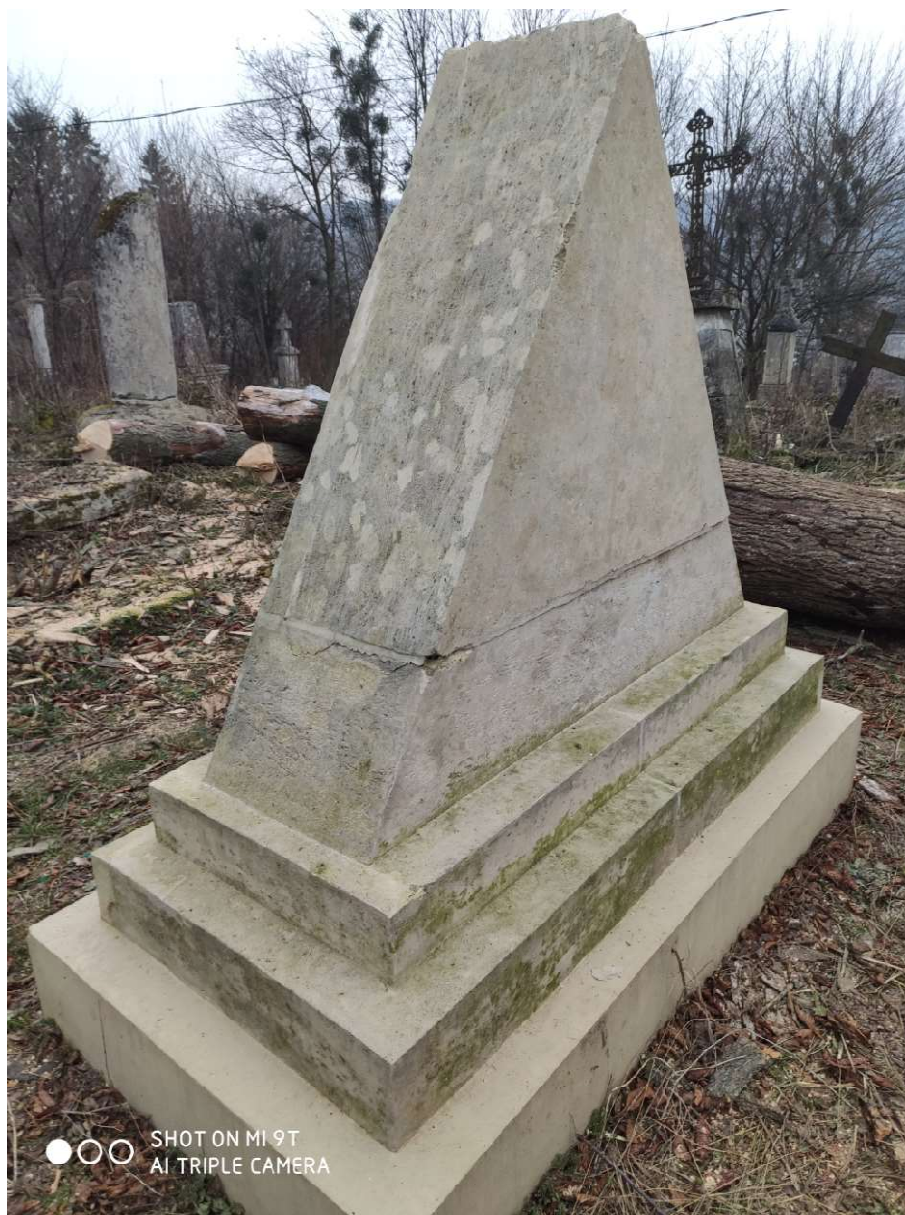
Fot. nr 2. Nagrobek Antoniego Strzeleckiego z Cmentarza Bazylikańskiego w Krzemieńcu, Ukraina.
Widok ogólny, tył. Stan z grudnia 2020 roku.

3. Wykucie uszkodzonych spoin łączących elementy graniastosłupa. Należy zwrócić szczególną ostrożność w miejscach gdzie uszkodzeniu uległ kamień tak by nie uszkodzić jego powierzchni.

8. Wykonanie spoin z zaprawy mineralnej o zbliżonej kolorystyce. Wytrzymałość mechaniczna użytego materiału nie może być większa od wytrzymałości oryginalnej substancji zabytkowej.

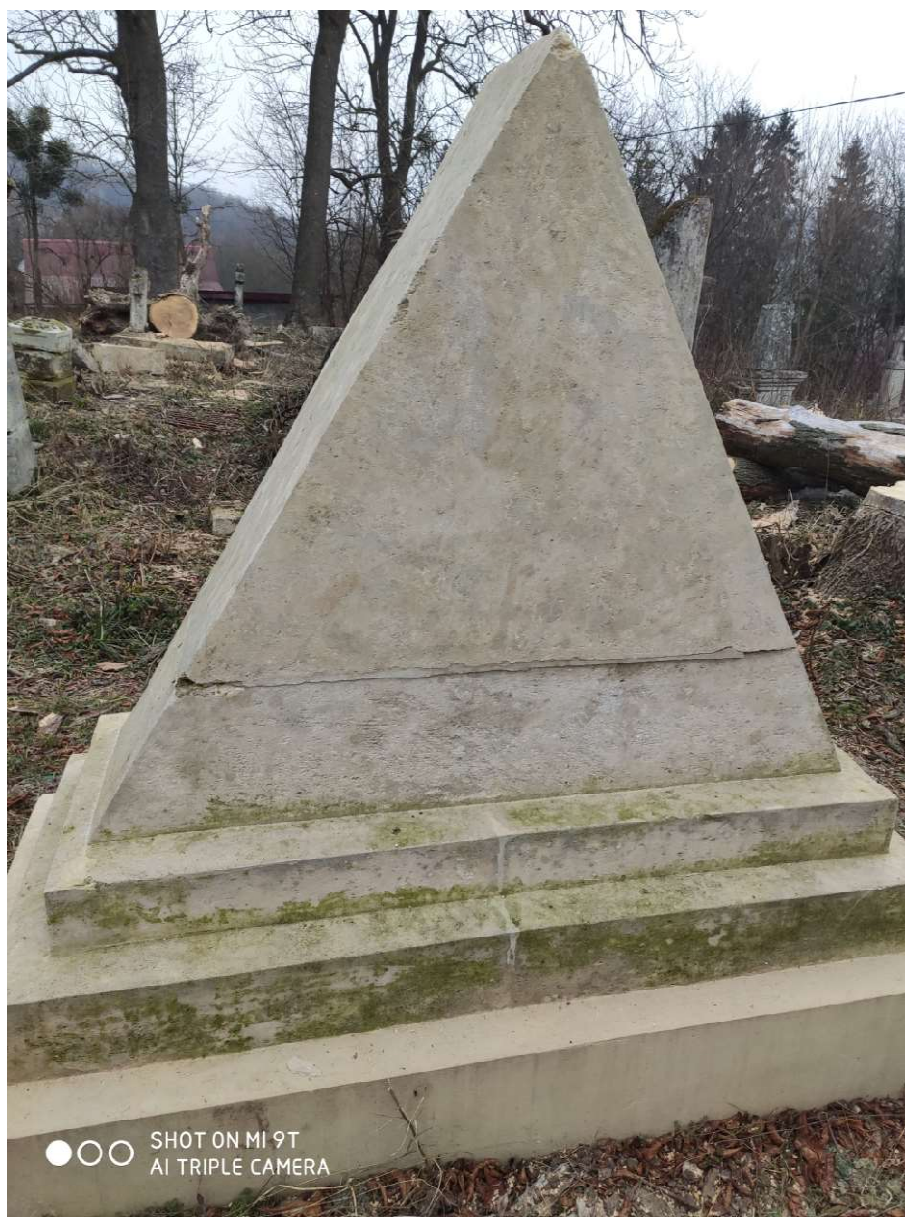
Fot. nr 3. Nagrobek Antoniego Strzeleckiego z Cmentarza Bazylińskiego w Krzemieńcu, Ukraina.
Widok ogólny, lewy bok. Stan z grudnia 2020 roku.

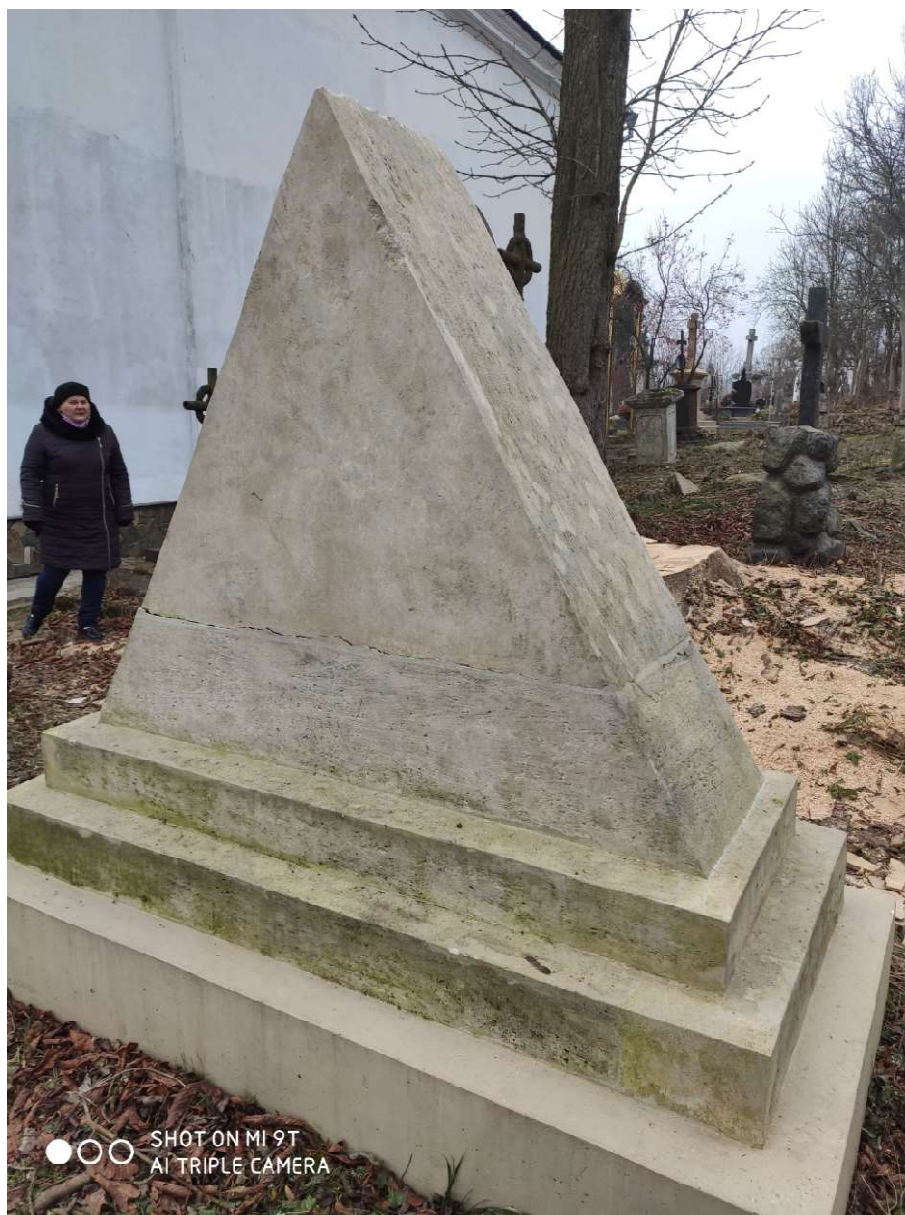
Fot. nr 4. Nagrobek Antoniego Strzeleckiego z Cmentarza Bazylińskiego w Krzemieńcu, Ukraina.
Widok ogólny, prawy bok. Stan z grudnia 2020 roku.

6. Wklejenie odspojonych fragmentów kamienia przy użyciu zaprawy mineralnej przeznaczonej do montażu elementów kamiennych.
7. Ponowna dezynfekcja obiektu.

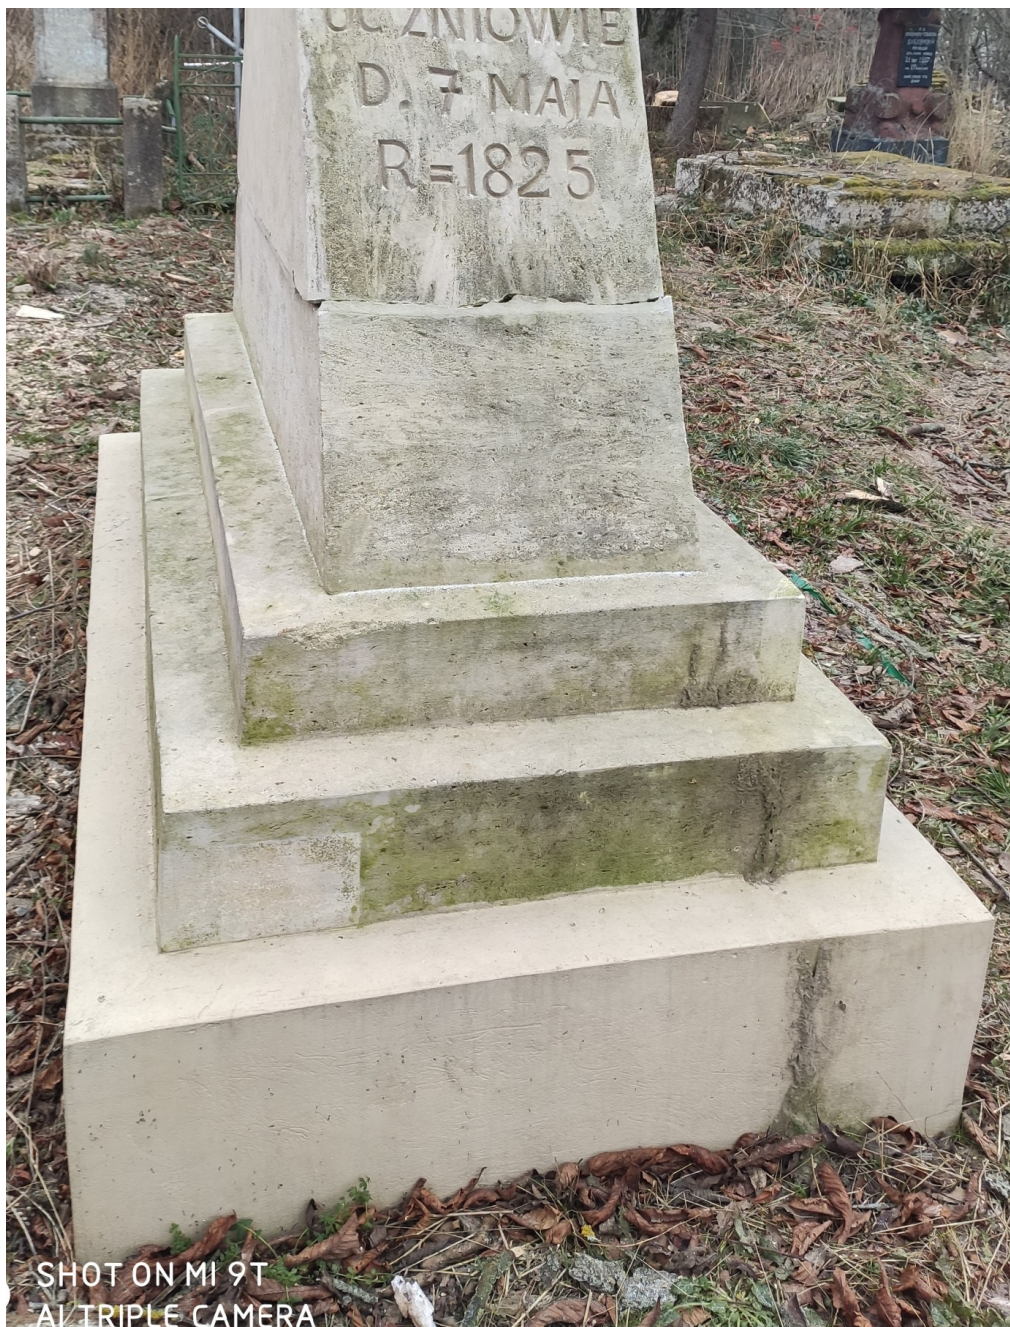
Prócz uszkodzeń mechanicznych na obiekcie zaobserwowano liczne skupiska mikroorganizmów. Szczególnie widoczne są szpecące plamy porostów oraz mchy na podstawie oraz frontowej ścianie graniastosłupa.

Fot. nr 5. Nagrobek Antoniego Strzeleckiego z Cmentarza Bazyliańskiego w Krzemieńcu, Ukraina.
Widoczny dół obiektu, front. Stan z grudnia 2020 roku.

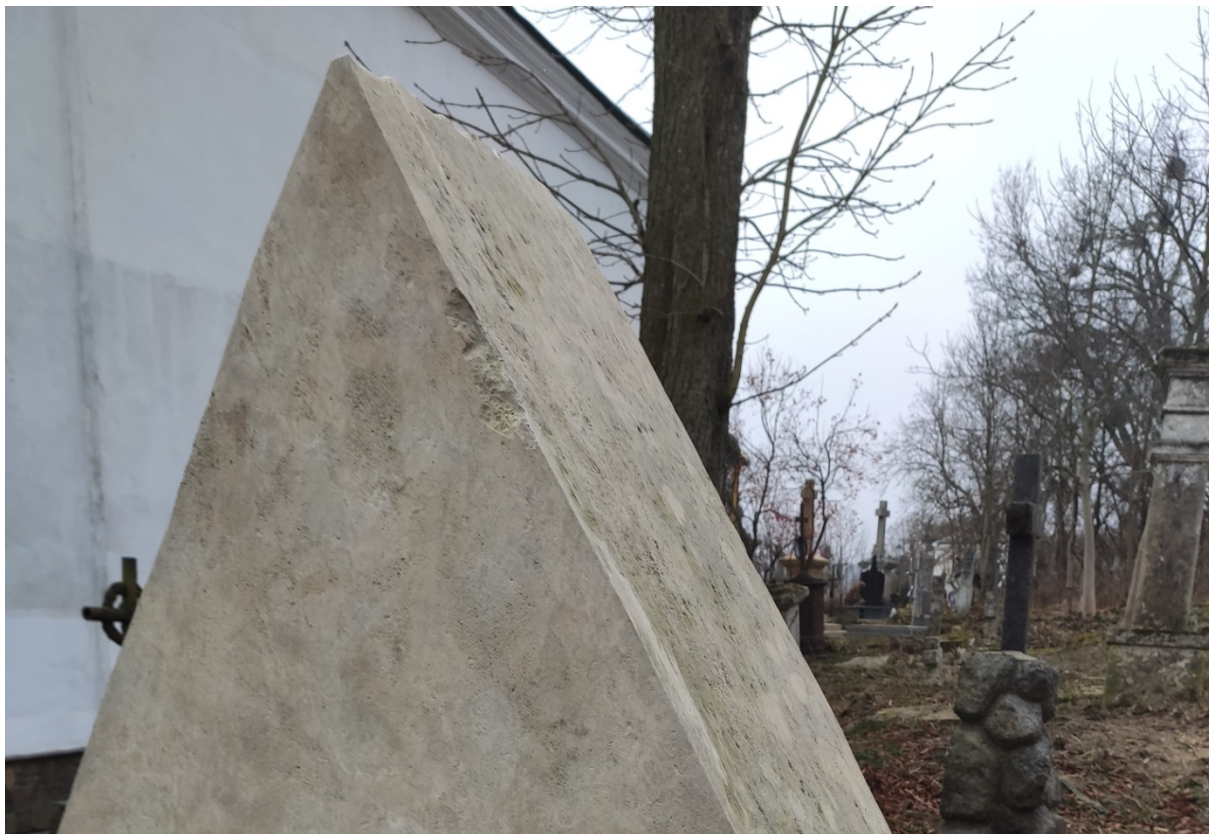
Fot. nr 6. Nagrobek Antoniego Strzeleckiego z Cmentarza Bazylińskiego w Krzemieńcu, Ukraina. Górna część lewej strony, widoczny ubytek formy powstały po uderzeniu drzewa. Stan z grudnia 2020 roku.

9. Wykonanie drobnych uzupełnień w kamieniu masami mineralnymi imitującymi wapien. Ze względu na dużą porowatość oraz występowanie licznych szczątek organicznych proponuje się wykonanie własnej zaprawy np. na bazie wapna dołowanego z dodatkiem białego cementu, jako wypełniacz zastosowanie kruszonego wapienia o odpowiednio dobranej frakcji oraz pokruszonych szczątków organicznych np. muszelek. W razie konieczności

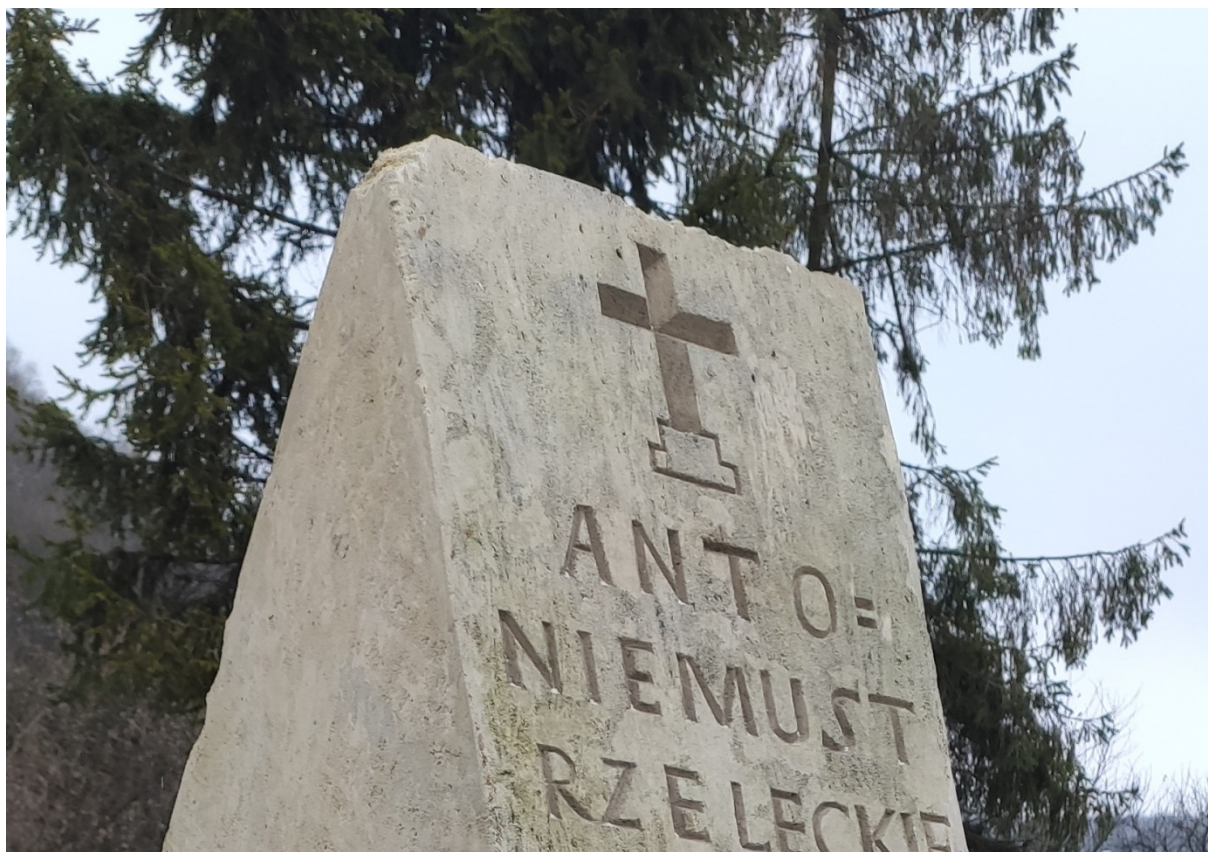
Fot. nr 7. Nagrobek Antoniego Strzeleckiego z Cmentarza Bazylińskiego w Krzemieńcu, Ukraina. Górna część obiektu, front, widoczny ubytek krawędzi powstały po uderzeniu drzewa. Stan z grudnia 2020 roku.

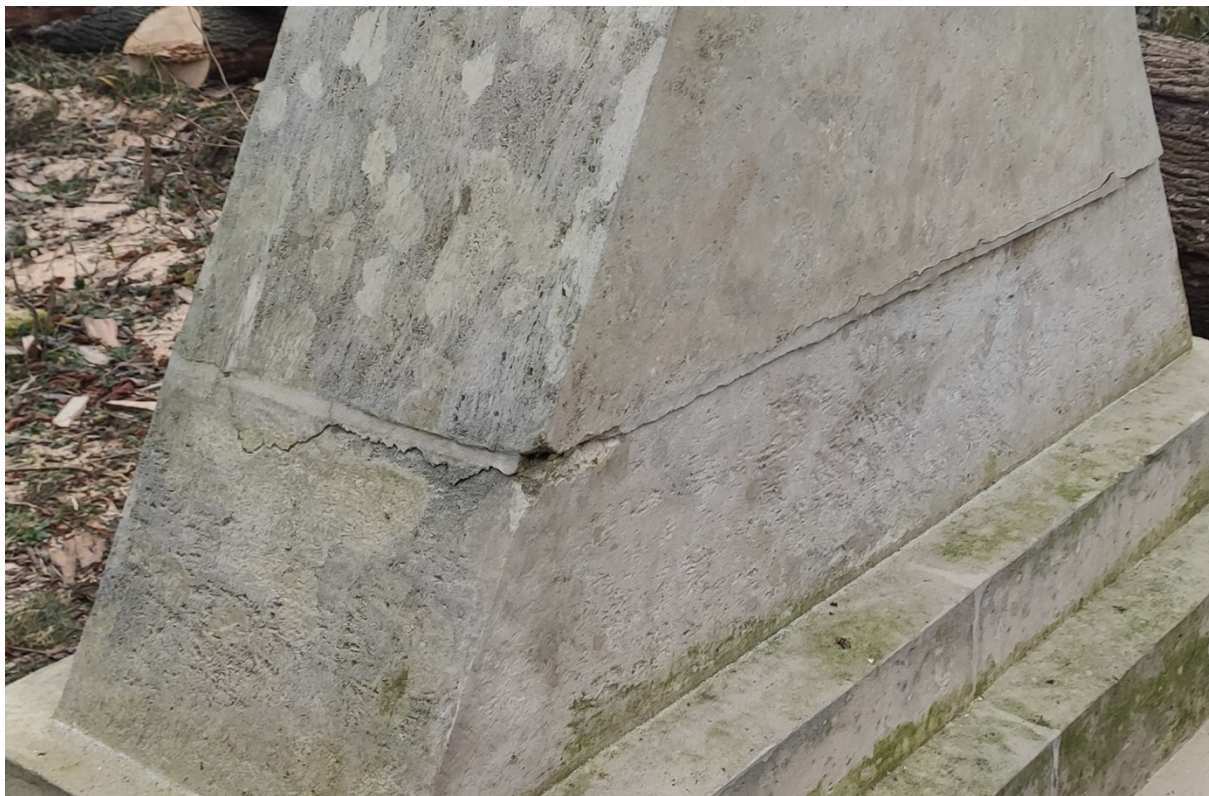
Fot. nr 8. Nagrobek Antoniego Strzeleckiego z Cmentarza Bazylińskiego w Krzemieńcu, Ukraina.
Widoczne pęknięcie kamienia na skutek uderzenia drzewa, tył. Stan z grudnia 2020 roku.
