**PROGRAM PRAC KONSERWATORSKICH
FIGURY MNICHA Z CMENTARZA BAZYLIAŃSKIEGO W
KRZEMIENIECU, UKRAINA**

Autor opracowania: mgr Marta Butkiewicz; nr dyplomu 8280

Listopad- grudzień 2020

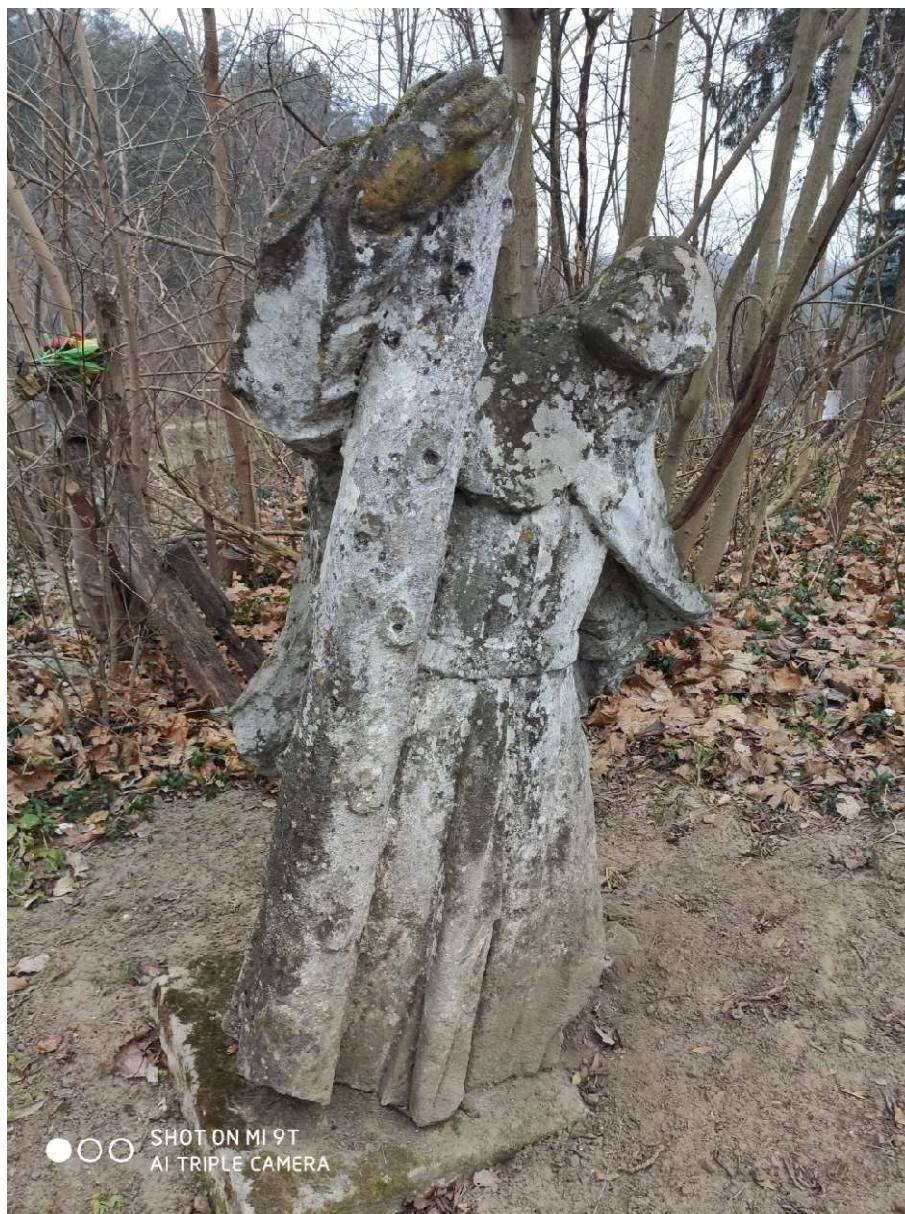
Fot. nr 1. Postać zakonnika NN z Cmentarza Bazyliańskiego w Krzemieńcu, Ukraina. Widok ogólny, front. Stan z grudnia 2020 roku.

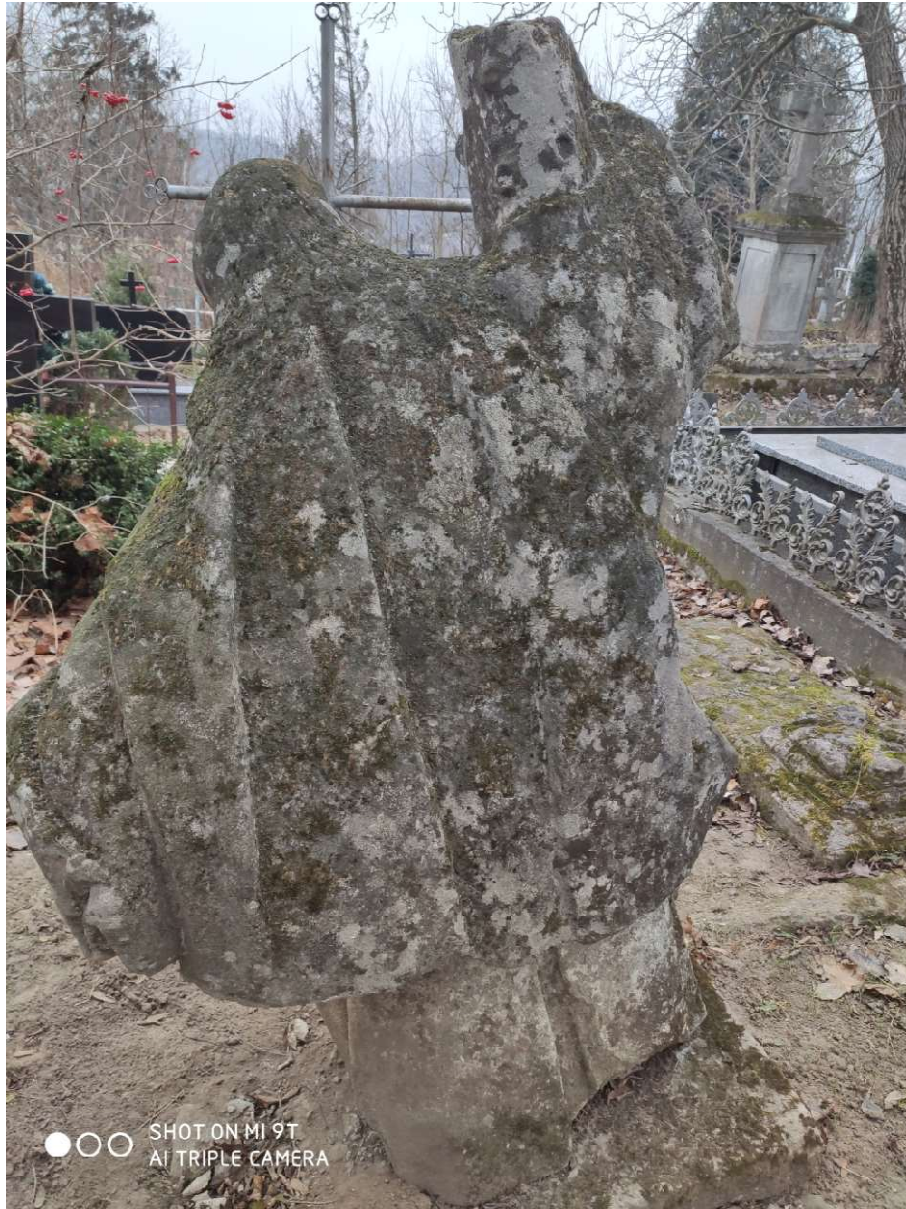
Fot. nr 2. Postać zakonnika NN z Cmentarza Bazyliańskiego w Krzemieńcu, Ukraina. Widok ogólny, tył. Stan z grudnia 2020 roku.

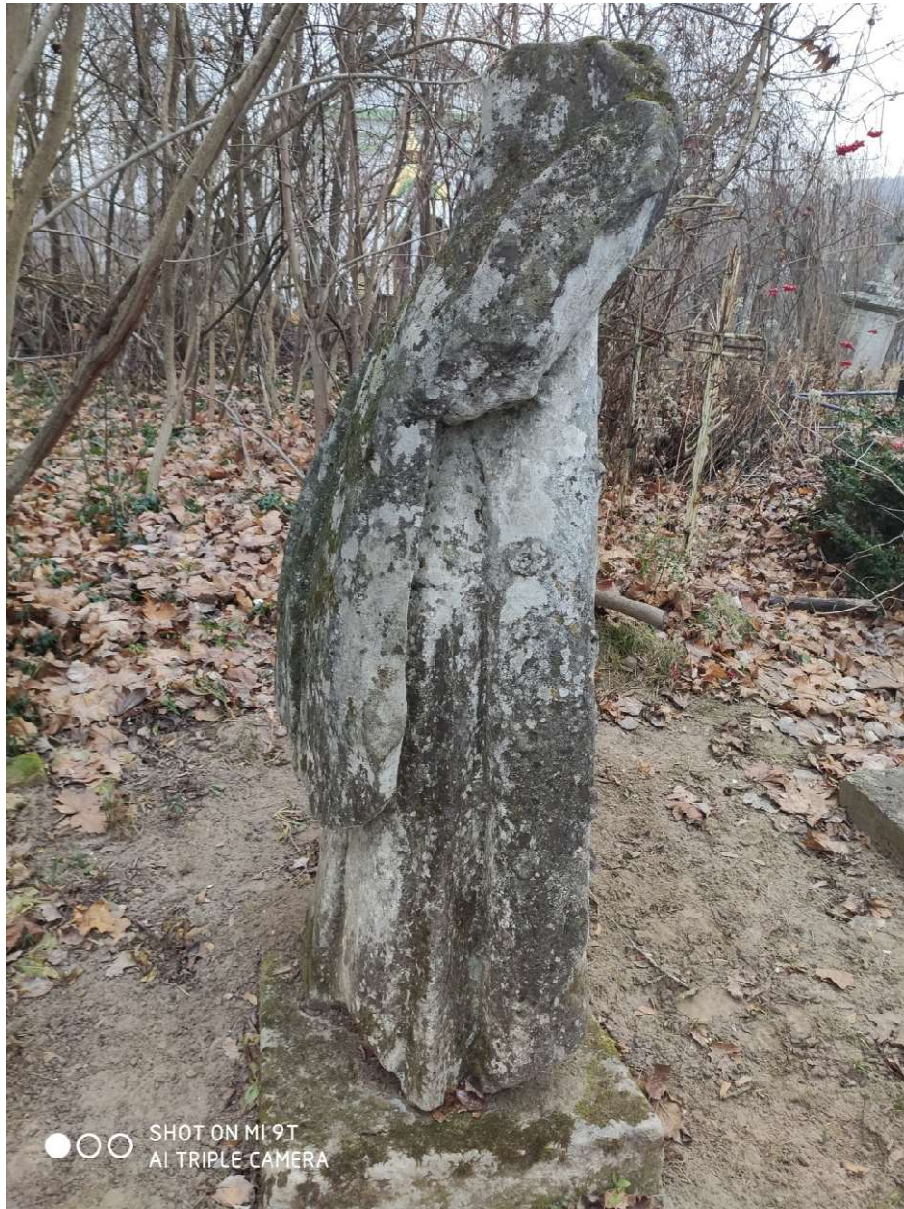
Fot. nr 3. Postać zakonnika NN z Cmentarza Bazyliańskiego w Krzemieńcu, Ukraina. Widok ogólny, lewy bok. Stan z grudnia 2020 roku.

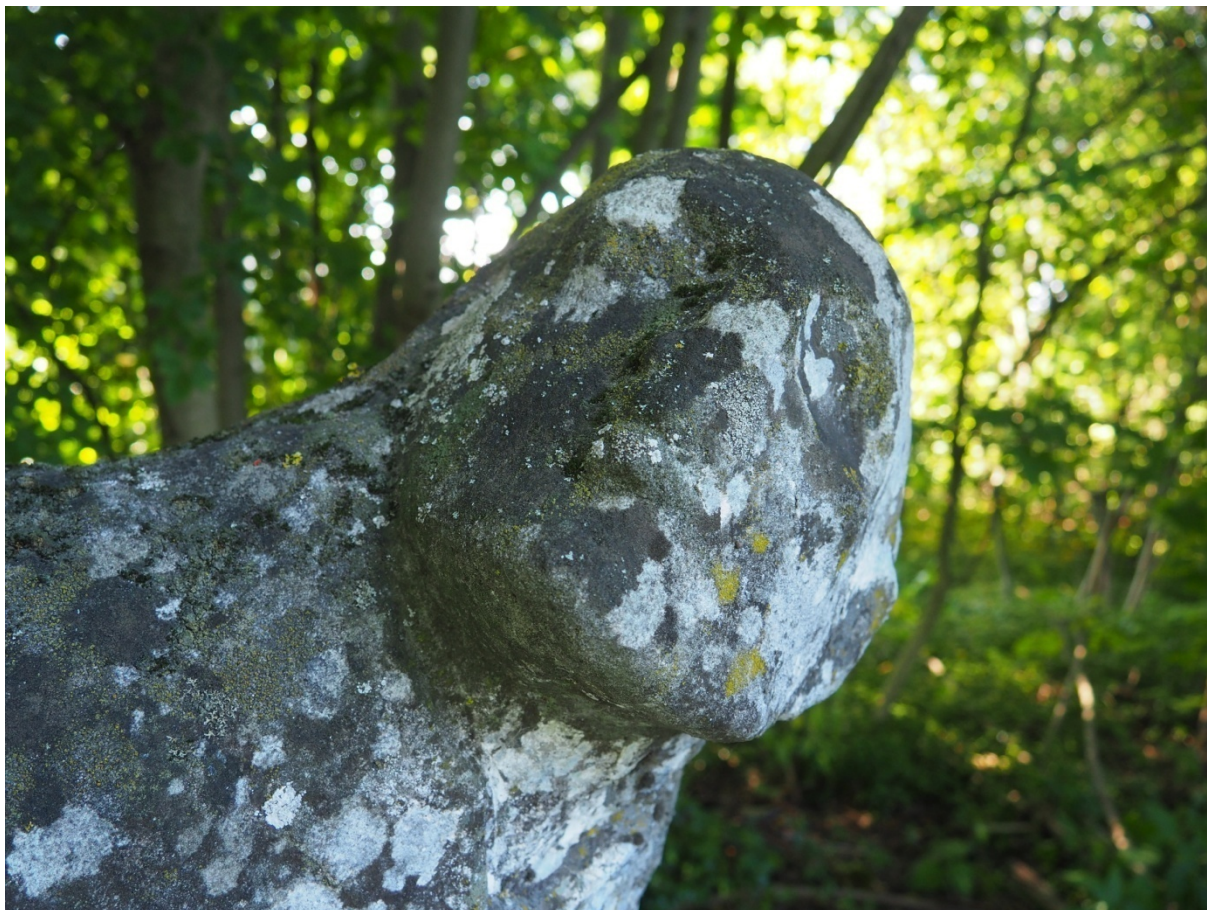
- zielone, ciemno i jasnoszare nawarstwienia o charakterze organicznym (ogląd makroskopowy)

- jasnoszare nawarstwienia chemiczne (ogląd makroskopowy)

Fot. nr 5. Postać zakonnika NN z Cmentarza Bazyliańskiego w Krzemieńcu, Ukraina. Fragment głowy, front., widoczne nawarstwienia chemiczne i biologiczne szczególnie liczne kolonie mchów i porostów Stan z października 2020 roku.

9. Oczyszczenie obiektu z silnie scalonych w podłożem nawarstwień chemicznych oraz biologicznych. Proces powinien być poprzedzony próbami. Należy zwrócić uwagę na to by nie usunąć istniejących polichromii. Proponuje się wstępne oczyszczenie obiektu szczotkami mosiężnymi, doczyszczanie przy użyciu mikropiaskarki. Proces nie powinien naruszać powierzchni kamienia jak i jego głębszych warstw, nie może też wpływać negatywnie na właściwości materiału skalnego.

10. Ponowna dezynfekcja obiektu.
11. Usunięcie zaplamień po mikroorganizmach i porostach. Proponuje się użycie np. roztworu podchlorynu wapnia (stężenie poniżej 5%). Po zabiegu powierzchnię kamienia umyć starannie wodą.

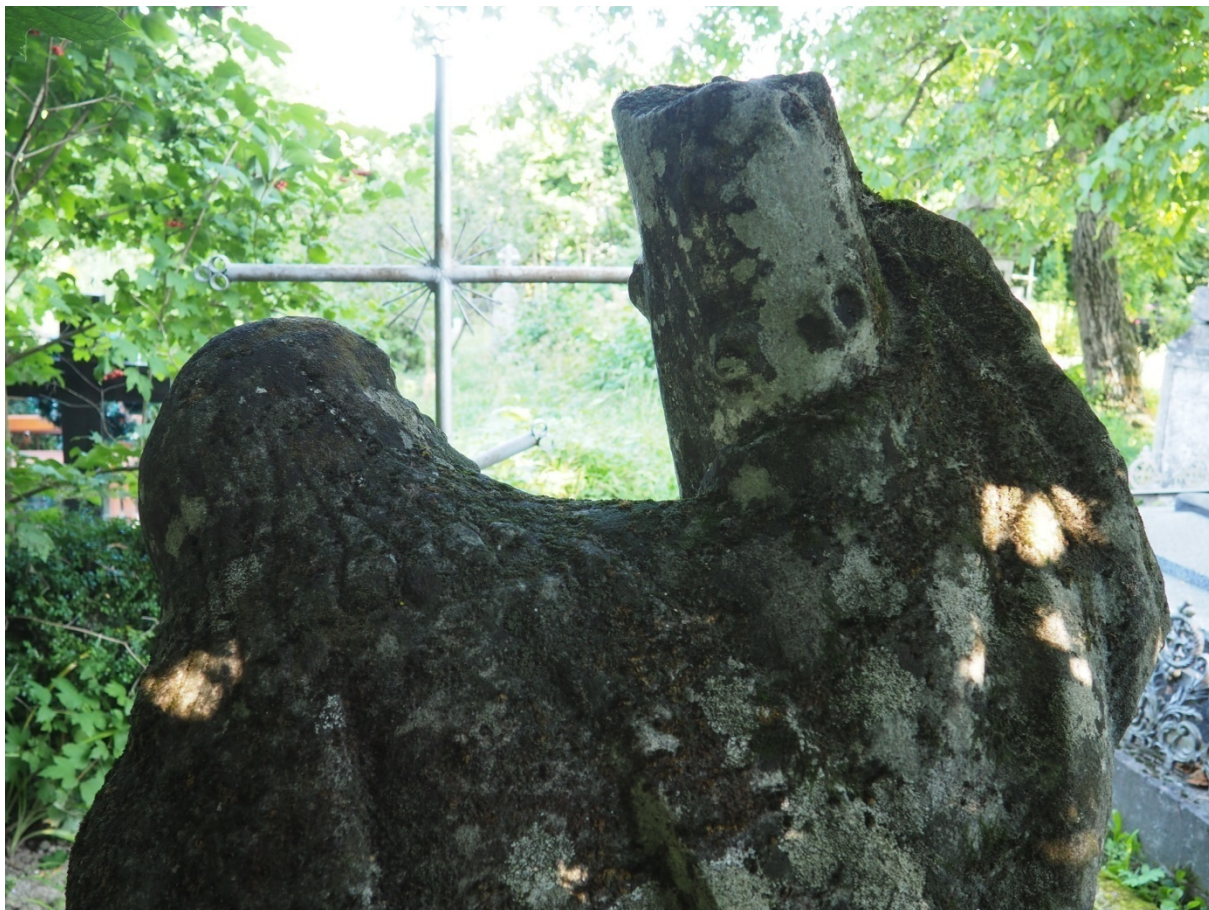
Fot. nr 6. Postać zakonnika NN z Cmentarza Bazyliańskiego w Krzemieńcu, Ukraina. Górna część obiektu, tył, Widoczne nawarstwienia biologiczne . Stan z października 2020 roku.

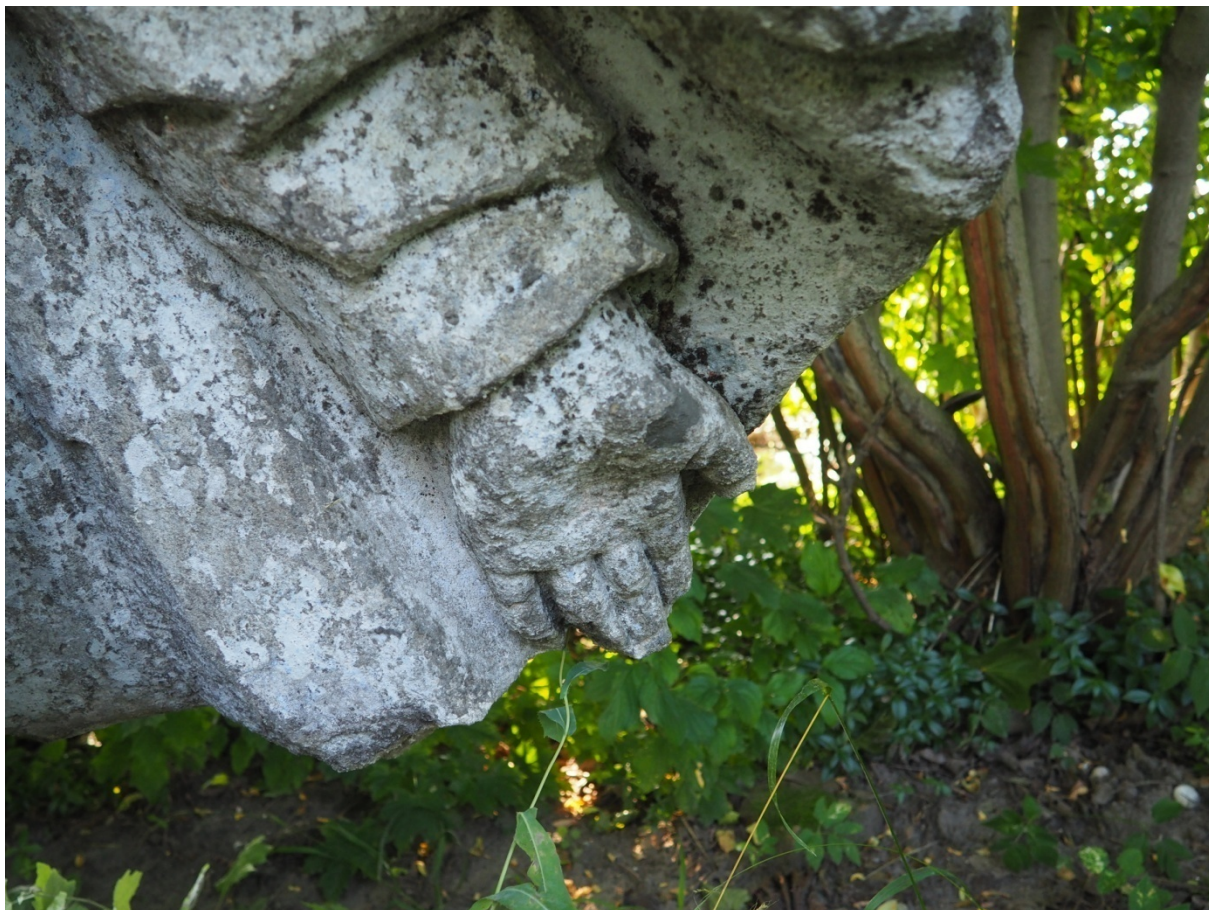
Na powierzchni rzeźby znajdują się pozostałości niebieskiej, białej oraz czerwonej warstwy barwnej (fot. nr 8, 9, 10). Trudno stwierdzić czy jest to oryginalna

polichromia czy wtórne warstwy malarskie powstałe w czasie wcześniejszych prac naprawczych.

Fot. nr 8. Postać zakonnika NN z Cmentarza Bazyliańskiego w Krzemieńcu, Ukraina. Widok szat oraz lewej dłoni, front. Śladowe ilości niebieskiej i białej warstwy barwnej. Stan z października 2020 roku.

7. Wstępna dezynfekcja materiału skalnego przy użyciu 5% roztworu Lichenicydy 464 firmy Bresciani.
8. Podklejenie polichromii (wybór materiału konsolidacyjnego po określeniu składu warstw barwnych).

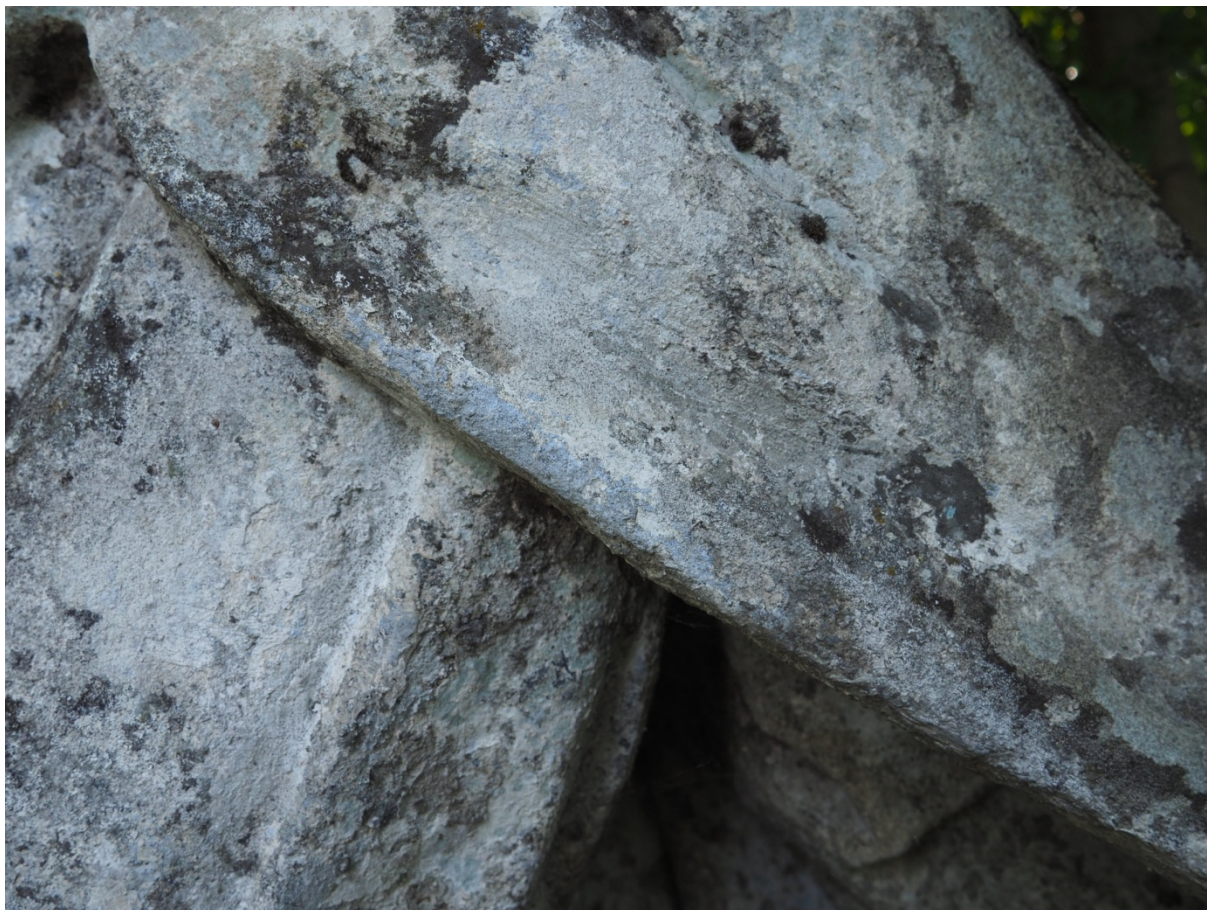
Fot. nr 9. Postać zakonnika NN z Cmentarza Bazyliańskiego w Krzemieńcu, Ukraina. Fragment Płaszcz z lewej strony, front. Widoczne pozostałości niebieskiej warstwy barwnej. Stan z października 2020 roku.

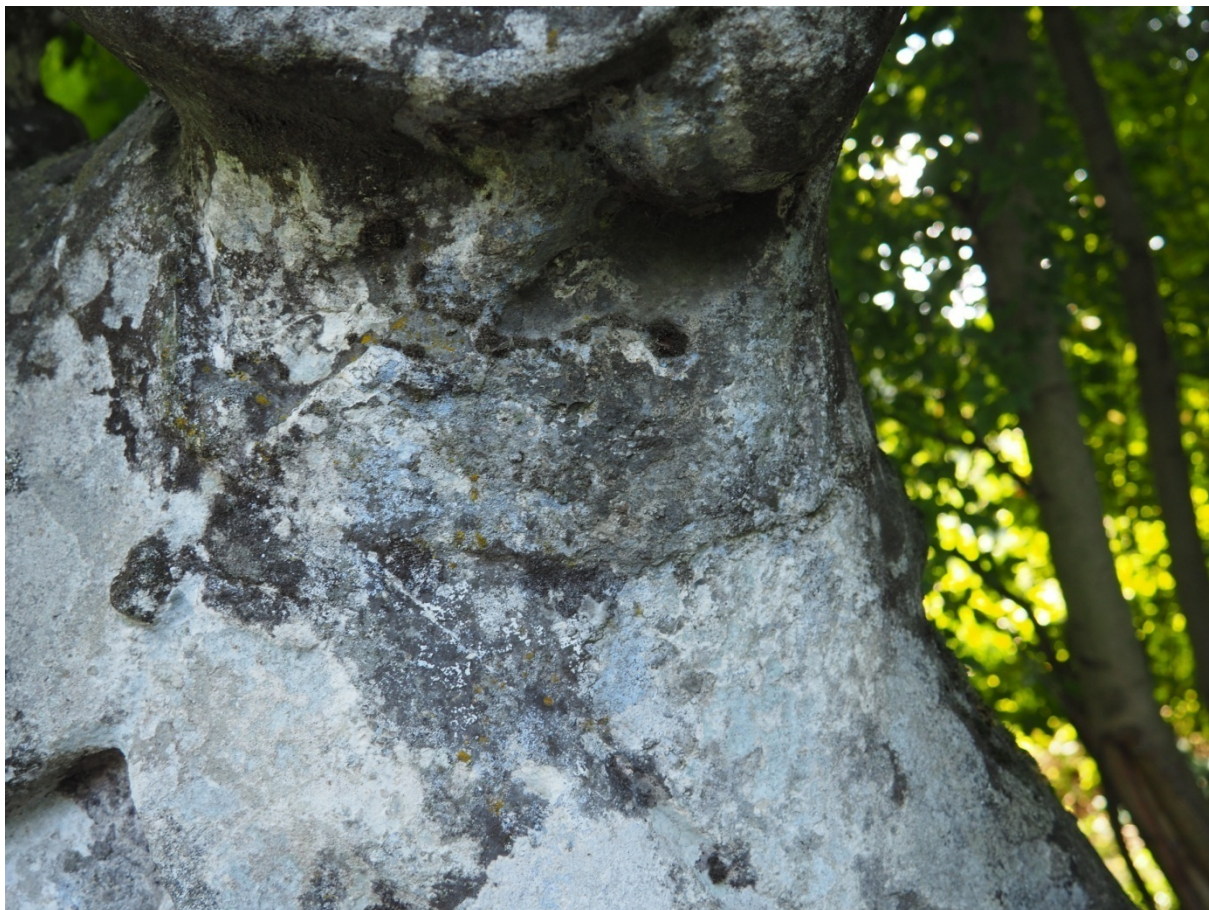
Fot. nr 10. Postać zakonnika NN z Cmentarza Bazyliańskiego w Krzemieńcu, Ukraina. Widoczne pozostałości warstw barwnych. Stan z października 2020 roku.
