**PROGRAM PRAC KONSERWATORSKICH  
NAGROBKA KAMILLI MALINDOWSKIEJ- CHOLODECKIEJ  
Z CMENTARZA BAZYLIAŃSKIEGO W KRZEMIENIECU,  
UKRAINA**

Autor opracowania: mgr Marta Butkiewicz; nr dyplomu 8280

Listopad- grudzień 2020

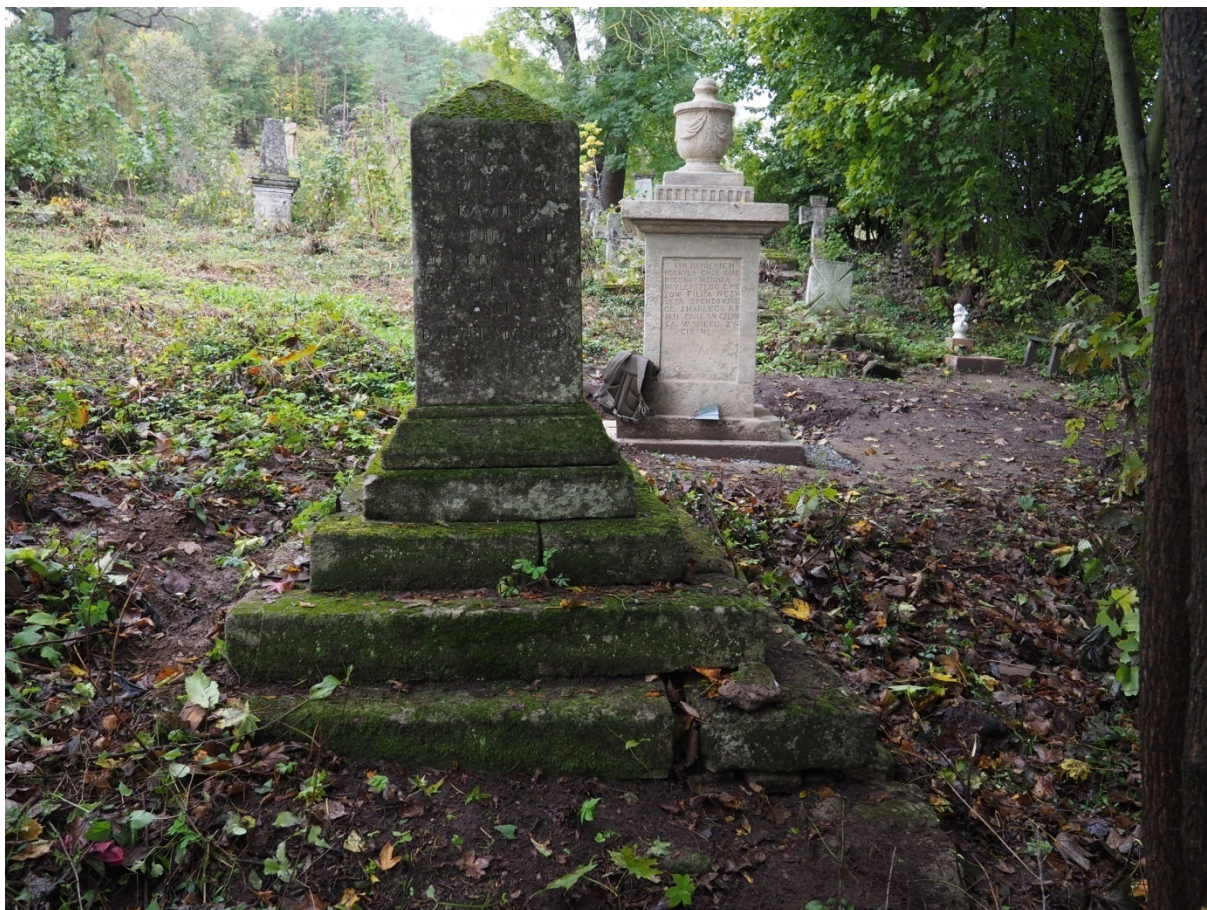
Fot. nr 1. Nagrobek Kamilli Malindowskiej- Cholodeckiej z Cmentarza Bazyliańskiego w Krzemieńcu, Ukraina. Widok ogólny, front. Stan z października 2020 roku.

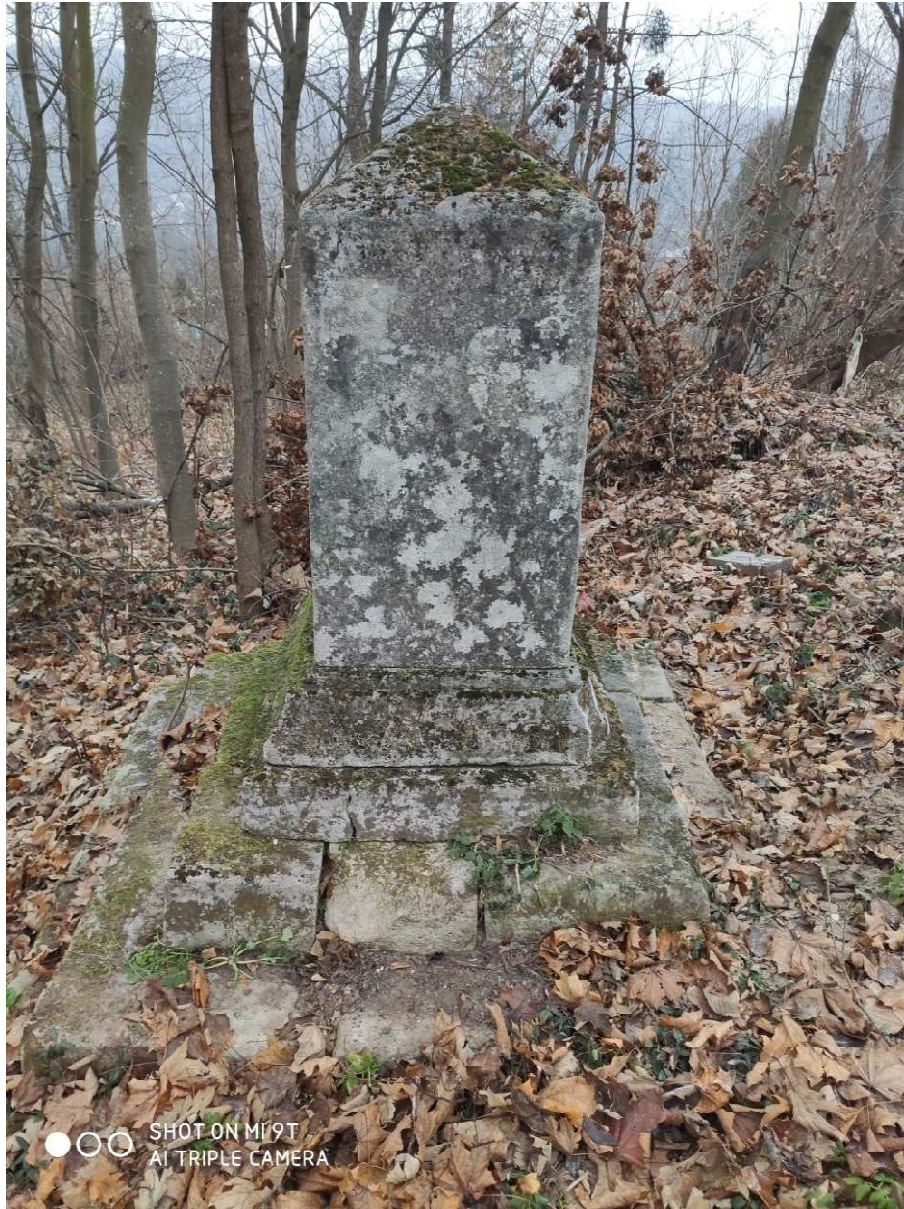
Fot. nr 2. Nagrobek Kamilli Malindowskiej- Cholodeckiej z Cmentarza Bazyliańskiego w Krzemieńcu, Ukraina. Widok ogólny, tył. Stan z grudnia 2020 roku.

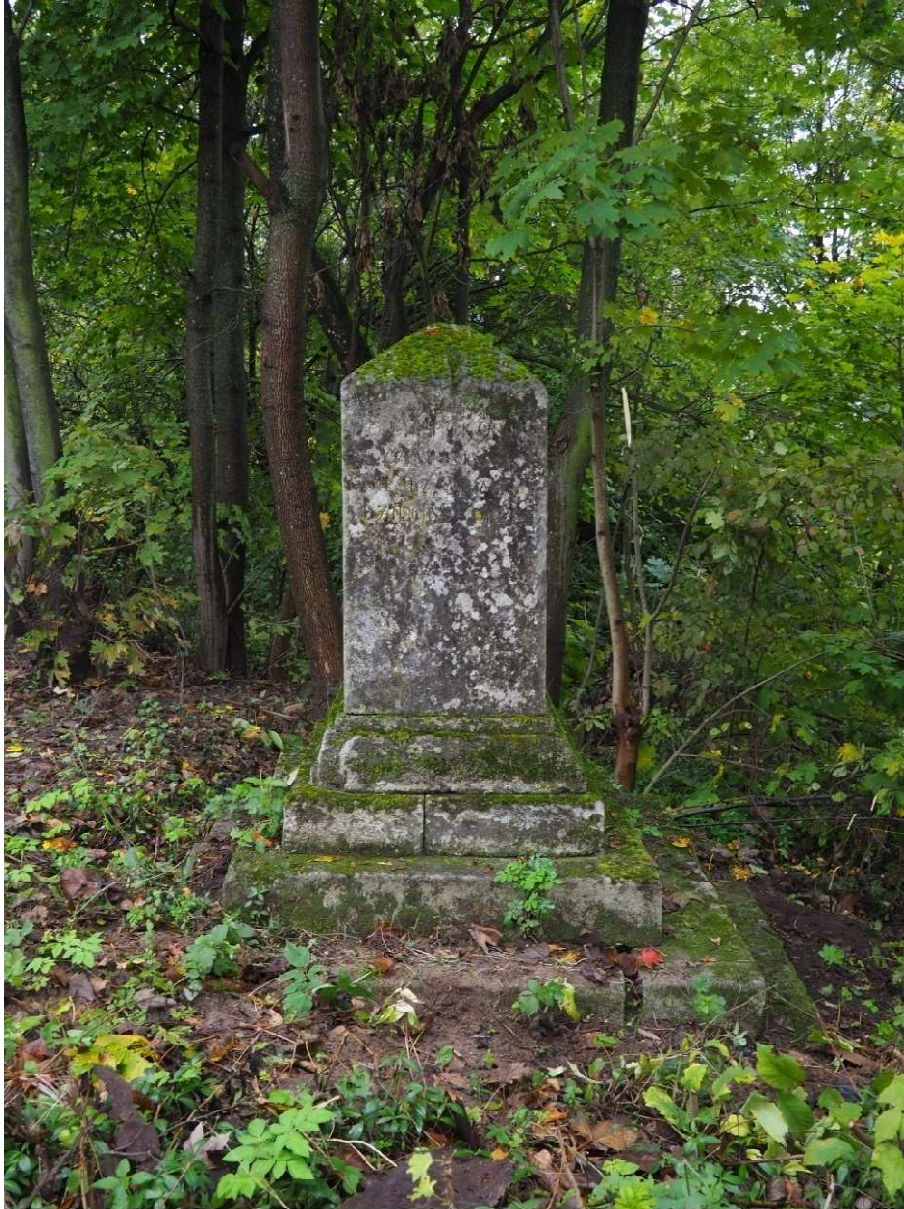
Fot. nr 3. Nagrobek Kamilli Malindowskiej- Cholodeckiej z Cmentarza Bazyliańskiego w Krzemieńcu, Ukraina. Widok ogólny, lewy bok. Stan z października 2020 roku.

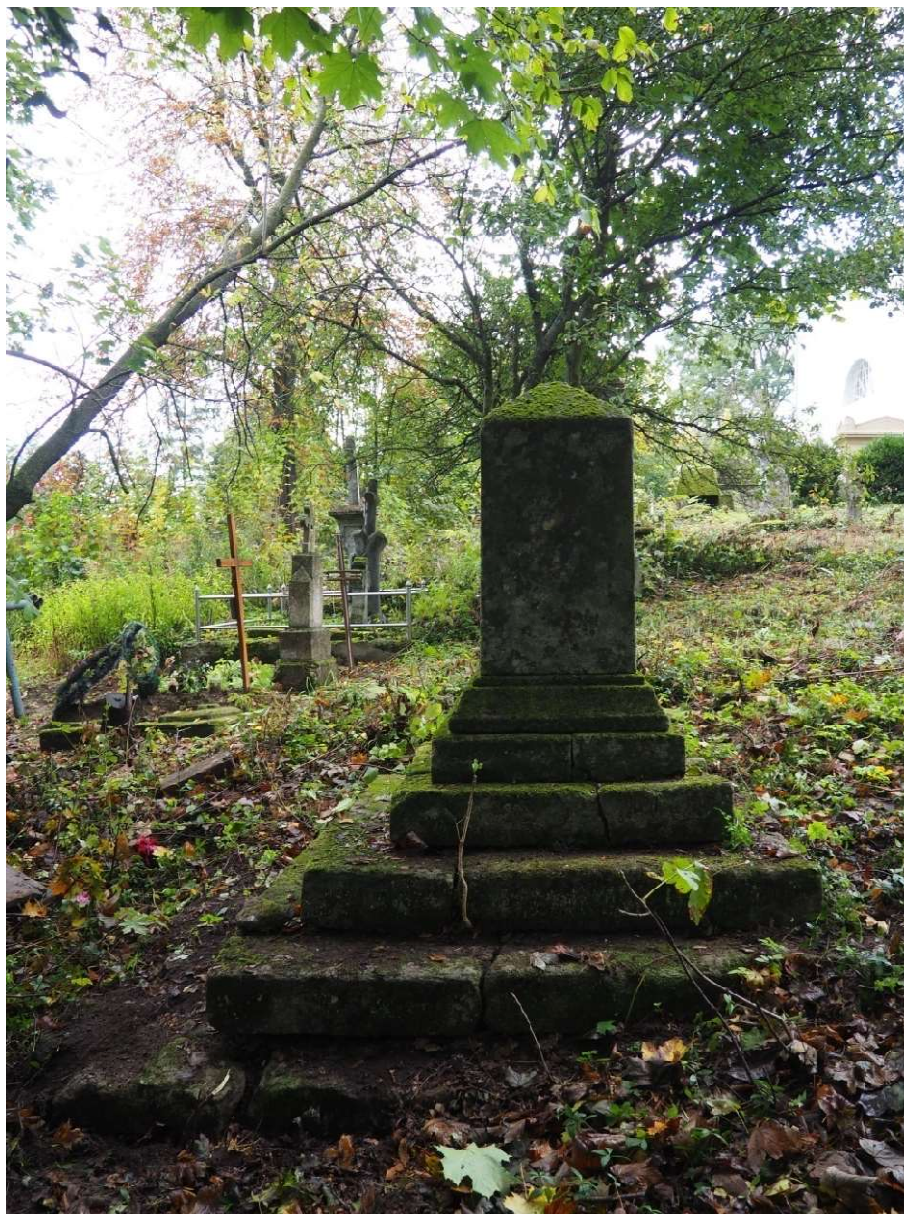
Fot. nr 4. Nagrobek Kamilli Malindowskiej- Cholodeckiej z Cmentarza Bazyliańskiego w Krzemieńcu, Ukraina. Widok ogólny, prawy bok. Stan z października 2020 roku.

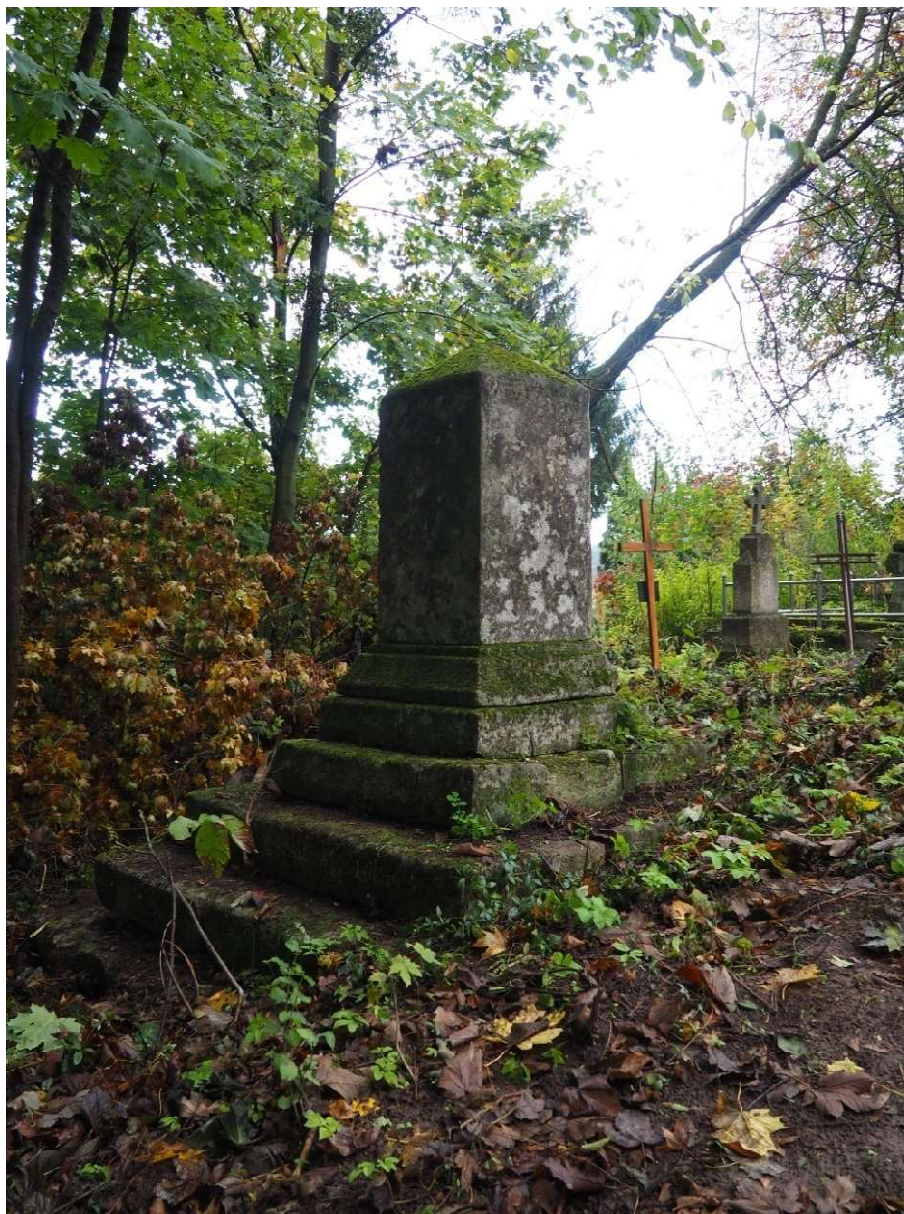
Fot. nr 5. Nagrobek Kamilli Malindowskiej- Cholodeckiej z Cmentarza Bazyliańskiego w Krzemieńcu, Ukraina. Widok ogólny. Stan z października 2020 roku.

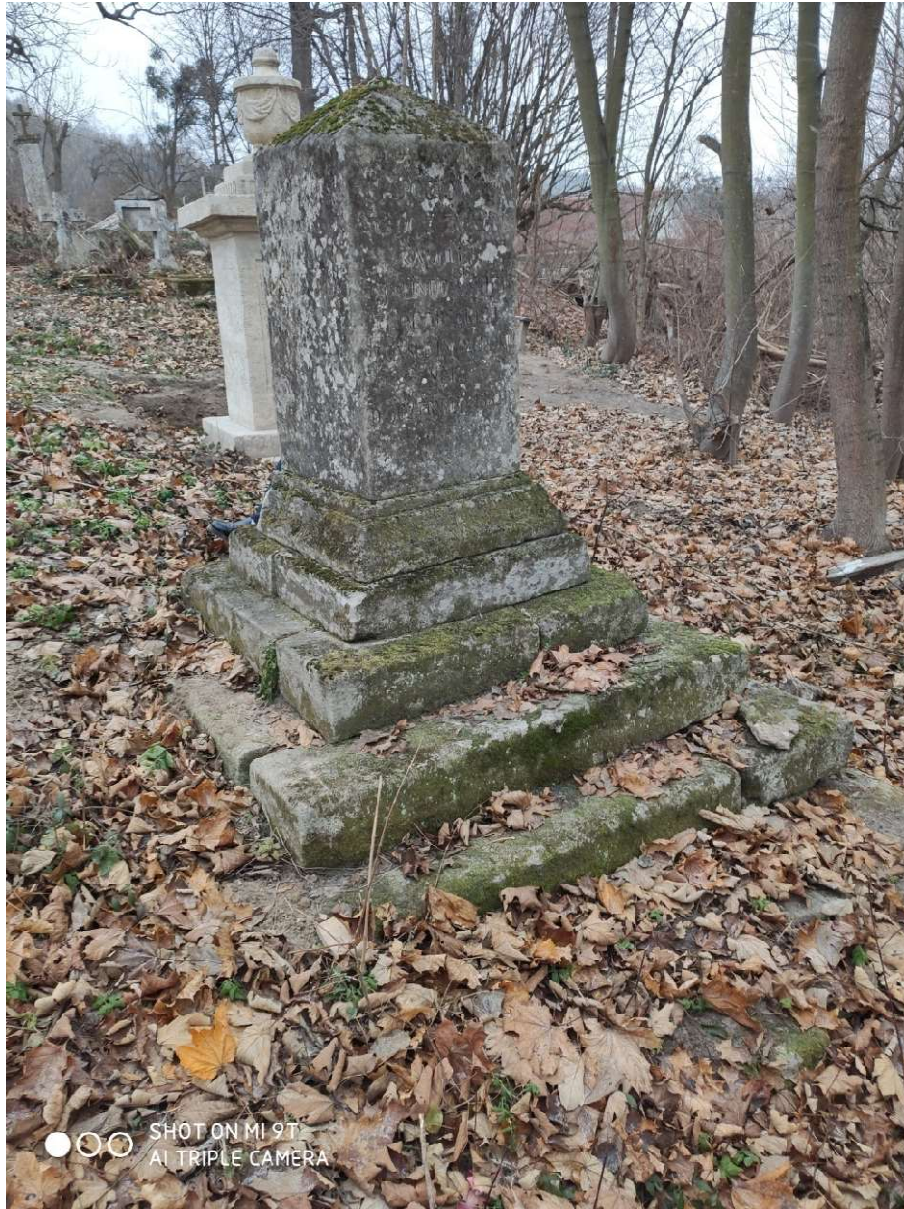
Fot. nr 6. Nagrobek Kamilli Malindowskiej- Cholodeckiej z Cmentarza Bazyliańskiego w Krzemieńcu, Ukraina. Widok ogólny. Stan z października 2020 roku.

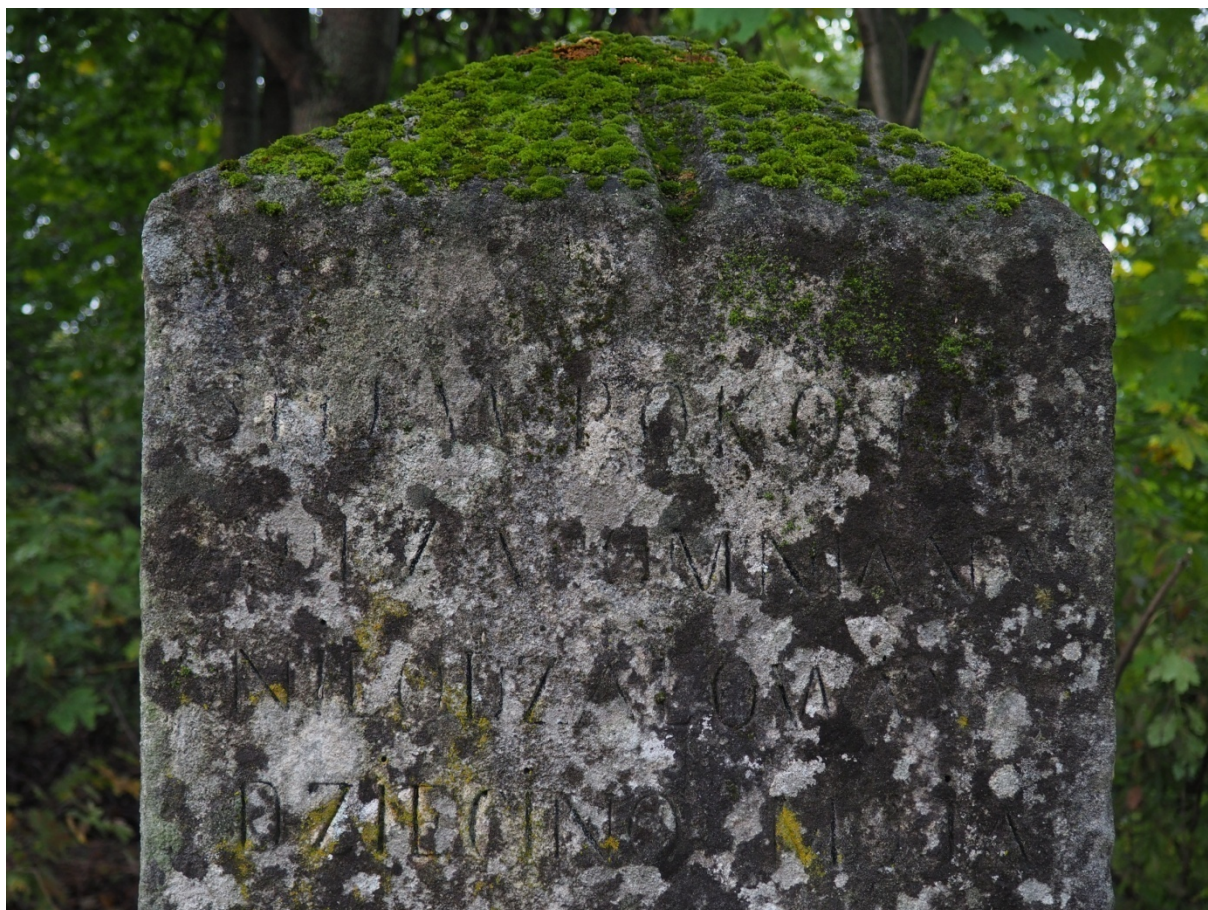
Fot. nr 8. Nagrobek Kamilli Malindowskiej- Cholodeckiej z Cmentarza Bazyliańskiego w Krzemieńcu, Ukraina. Widoczna inskrypcja z lewego boku obelisku. Stan z października 2020 roku.

9. W razie konieczności pogłębienie rytu liter z tablic inskrypcyjnych. Ocena stanu czytelności napisu możliwa po odczyszczeniu powierzchni kamienia.
10. Ponowna dezynfekcja obiektu

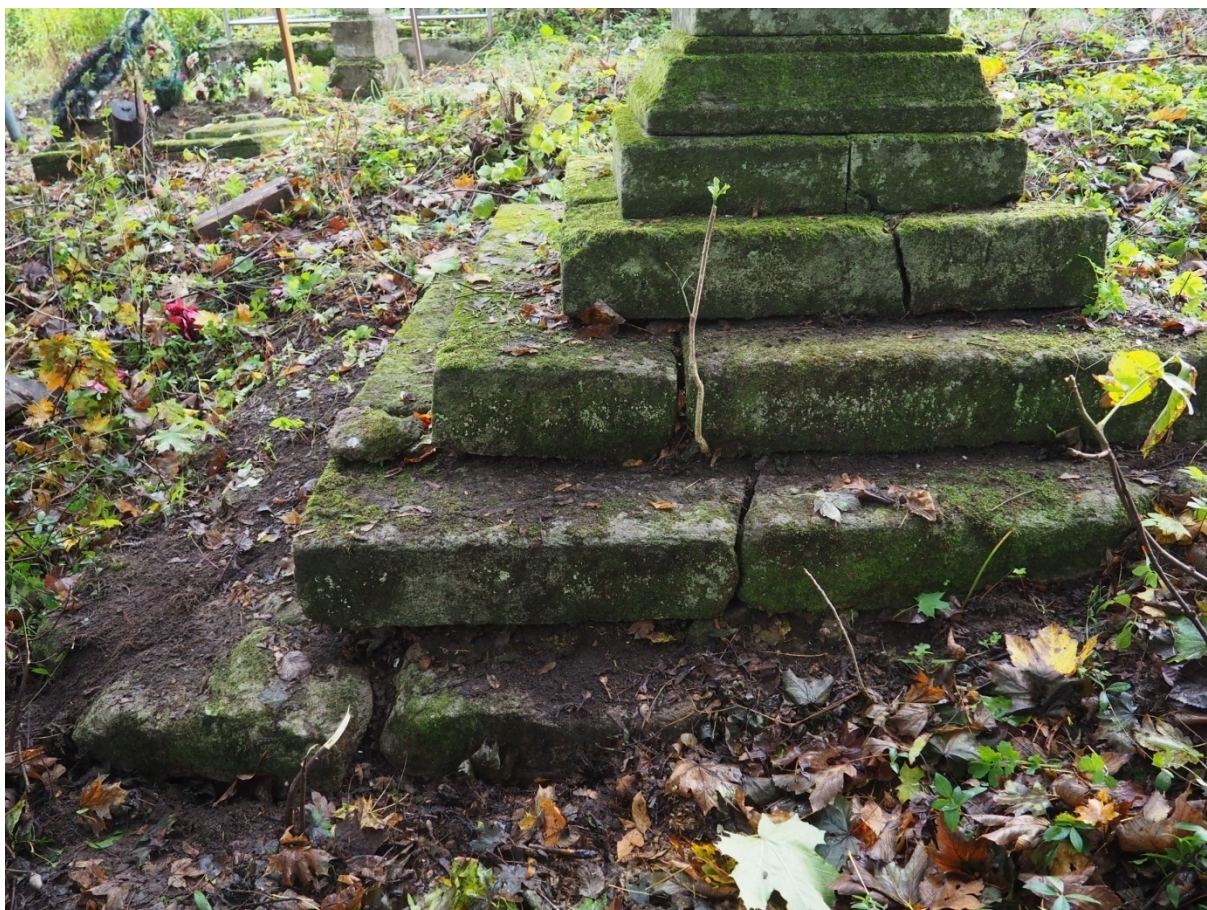
Stan zachowania obiektu można określić jako zły. Pomnik nagrobny nie zachowuje osi pionowej. Poszczególne elementy podstawy uległy przesunięciu, dodatkowo bloki kamienne są popękane. Podstawa nie zachowuje swojej pierwotnej geometrii.

Na powierzchni obiektu zaobserwowano liczne skupiska nawarstwień biologicznych oraz atmosferycznych, które prócz niszczącego działania na materiał kamienny, zaburzają odbiór wizualny całości nagrobka.

Fot. nr 9. Nagrobek Kamilli Malindowskiej- Cholodeckiej z Cmentarza Bazyliańskiego w Krzemieńcu, Ukraina. Fragment podstawy z prawej strony, widoczne nawarstwienia biologiczne (liczne skupiska mchów) oraz pęknięcia materiału skalnego. Stan z października 2020 roku.

5. Dezynfekcja nagrobka preparatem biobójczym np. Prewentol, Algat.
6. Umieszczenie elementów podstawy w miejscu pierwotnym.
7. Oczyszczenie powierzchni obiektu z silnie scalonych z podłożem nawarstwień. Proponuje się zastosowanie strumienia gorącej wody pod ciśnieniem. W razie konieczności użycie metody strumieniowo-ściernej, przy odpowiednio dobranym ścierniwie oraz ciśnieniu. Proces nie powinien naruszać powierzchni kamienia jak i jego głębszych warstw, nie może też wpływać negatywnie na właściwości materiału skalnego.

11. Rekonstrukcja brakujących fragmentów podstawy w materiale skalnym zbliżonym do oryginału..

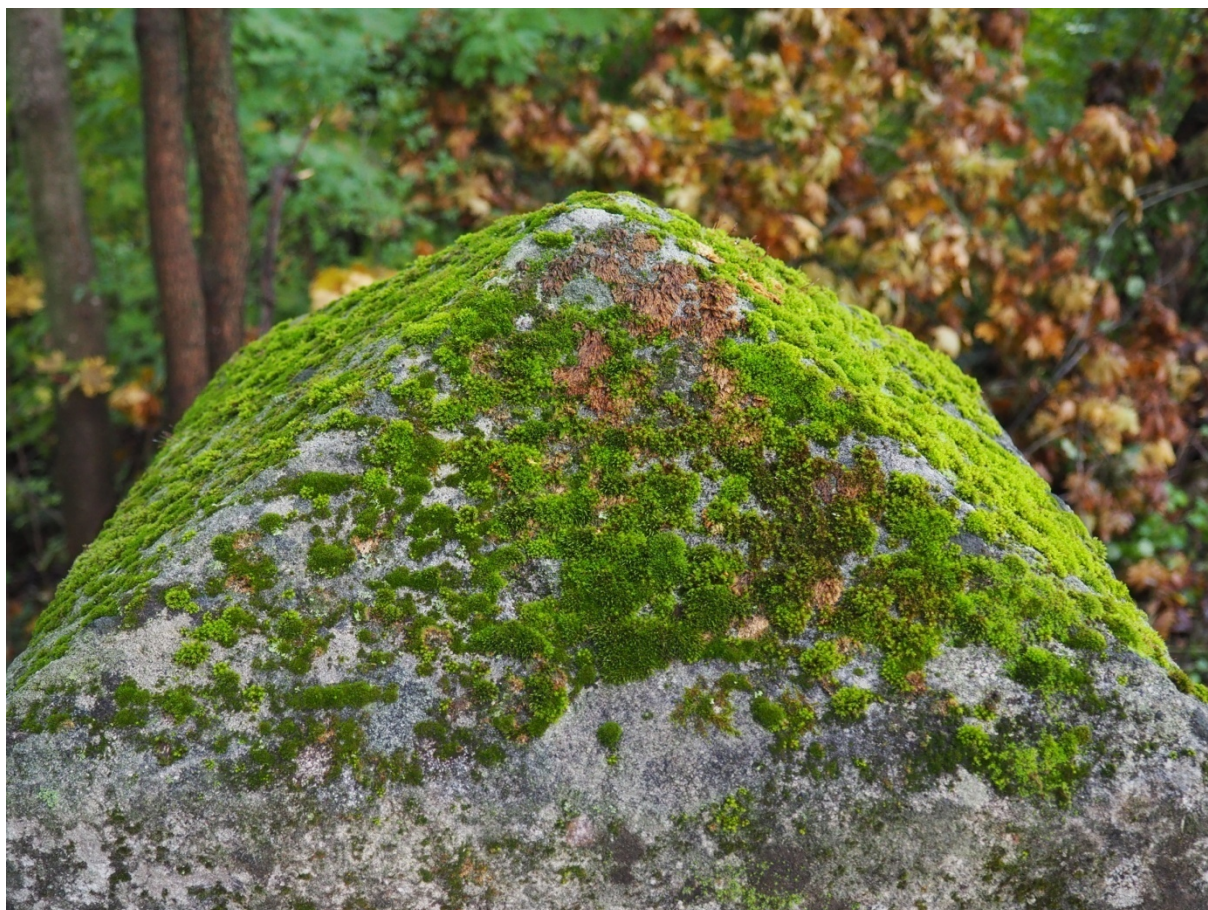
Fot. nr 10. Nagrobek Kamilli Malindowskiej- Cholodeckiej z Cmentarza Bazyliańskiego w Krzemieńcu, Ukraina. Górna część obelisku, widoczne liczne kolonie mchów. Stan z października 2020 roku.

3. Usunięcie niskiej roślinności porastającej nagrobek oraz jego bezpośrednie otoczenie (chwasty wpływające negatywnie na stan nagrobka).
4. Wstępne oczyszczenie powierzchni obiektu z nawarstwień w postaci suchej roślinności, kurzu, pajęczyn, humusu, mchów, porostów itp. przy pomocy szczotek, pędzli, sprężonego powietrza.

13. Zabezpieczenie obiektu przed mikroorganizmami preparatem hamującym rozwój organizmów żywych np. Lichenicida 464, Aspetina M. (Ważne by wybrany preparat nie wpływał na wygląd obiektu oraz nie działał szkodliwie na materiał skalny)

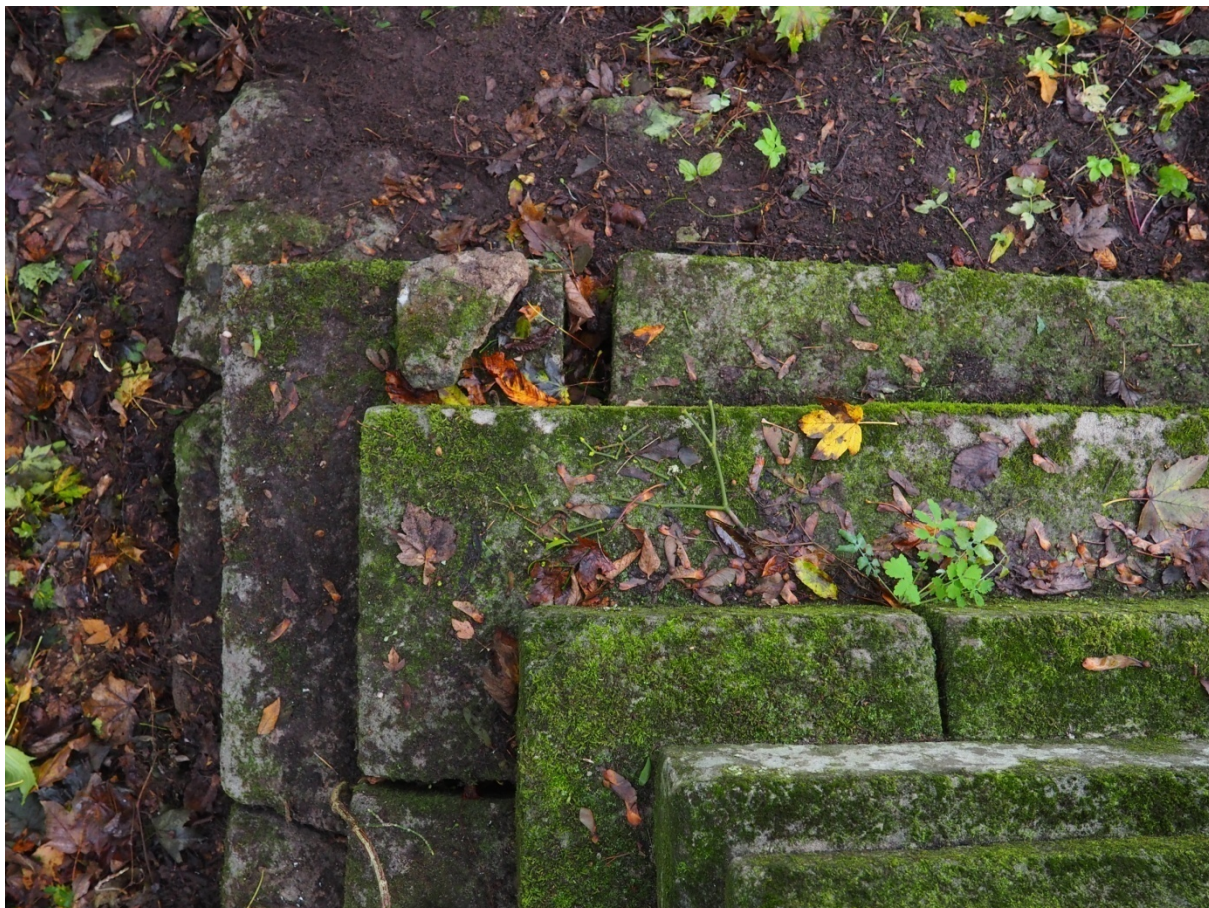
Fot. nr 11. Nagrobek Kamilli Malindowskiej- Cholodeckiej z Cmentarza Bazyliańskiego w Krzemieńcu, Ukraina. Fragment podstawy z prawej strony, widoczne nawarstwienia biologiczne (liczne skupiska mchów) oraz pęknięcia materiału skalnego, przesunięcie płyt. Stan z października 2020 roku.

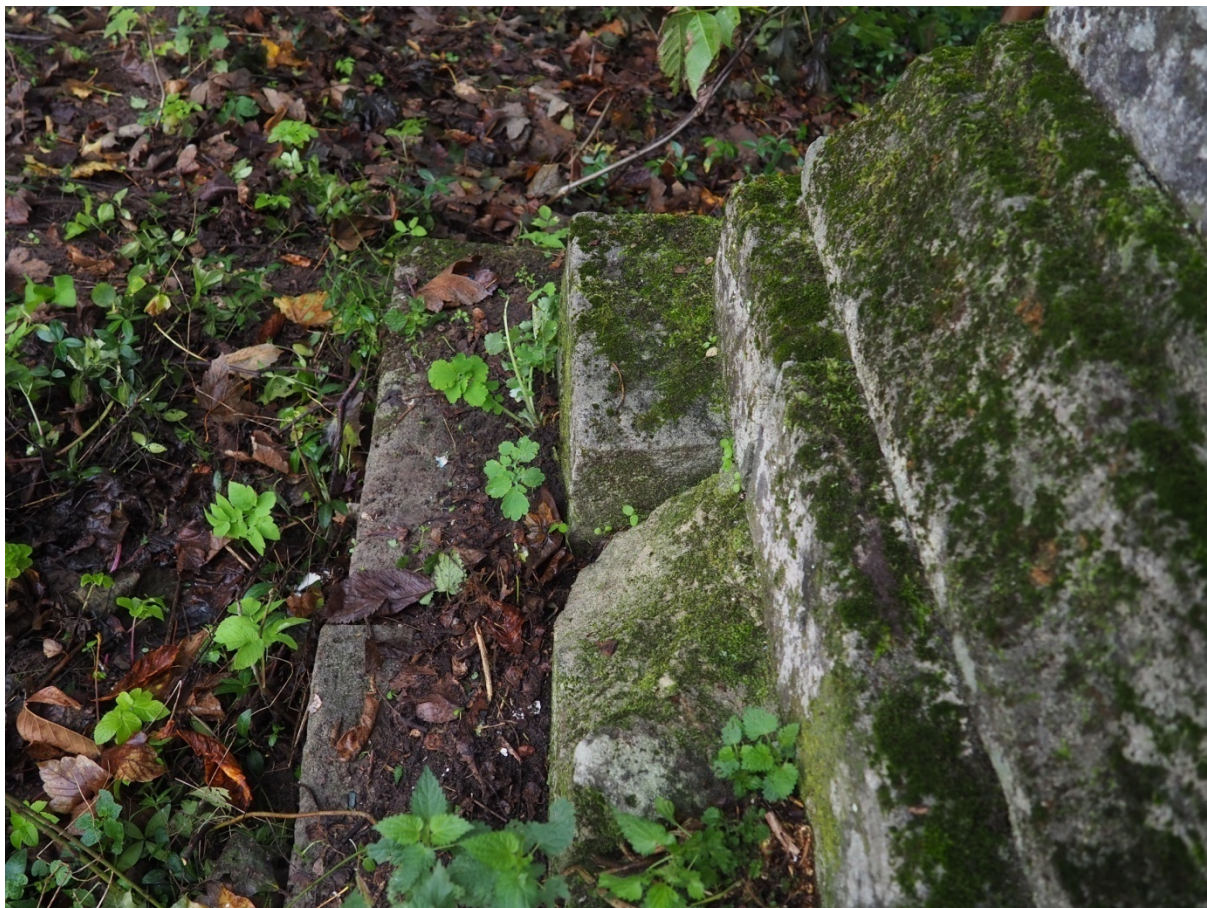
- stopniach podstawy
- krawędziach cokołu

Fot. nr 12. Nagrobek Kamilli Malindowskiej- Cholodeckiej z Cmentarza Bazyliańskiego w Krzemieńcu, Ukraina. Fragment podstawy z prawej strony, widoczne nawarstwienia biologiczne (liczne skupiska mchów) oraz ubytek materiału skalnego. Stan z października 2020 roku.

12. Wykonanie drobnych uzupełnień w kamieniu masami mineralnymi imitującymi wapienie. Ze względu na dużą porowatość oraz występowanie licznych szczątków organicznych proponuje się wykonanie własnej zaprawy np. na bazie wapna dołowanego z dodatkiem białego cementu, jako wypełniacz zastosowanie kruszonego wapienia o odpowiednio dobranej frakcji oraz pokruszonych szczątków organicznych np. muszelek. W razie konieczności barwienie masy imitującej kamień pigmentami naturalnymi. Użyty materiał powinien kolorystyką, frakcją przypominać oryginalny materiał skalny. Uzupełnienia powinny być odpowiednio sezonowane a ich właściwości zbliżone do oryginalnej substancji zabytkowej.
