**PROGRAM PRAC KONSERWATORSKICH
NAGROBKA MARYI TOMASZEWICZ
Z CMENTARZA BAZYLIAŃSKIEGO W KRZEMIENIECU,
UKRAINA**

Autor opracowania: mgr Marta Butkiewicz; nr dyplomu 8280

Listopad- grudzień 2020

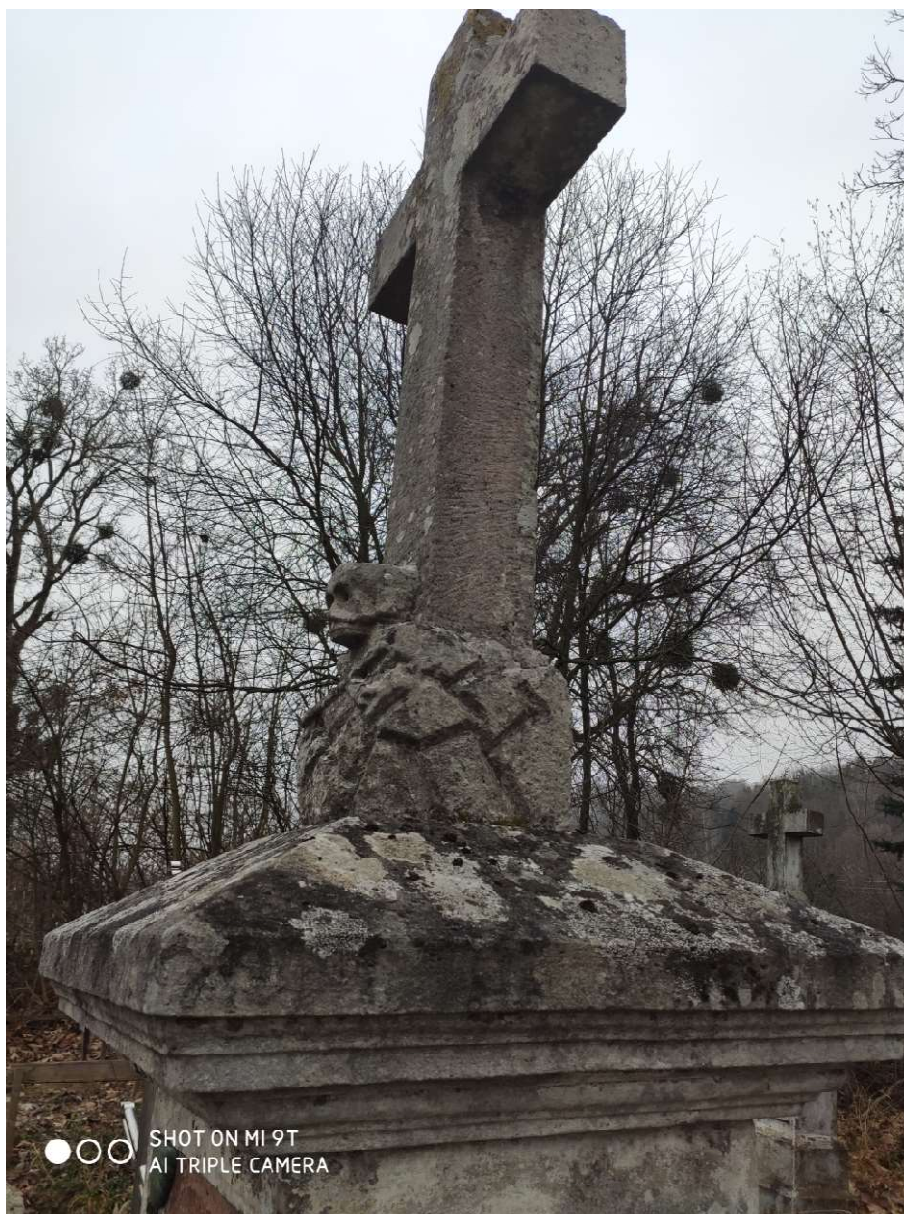
Fot. nr 4. Nagrobek Maryi Tomaszewicz z Cmentarza Bazyliańskiego w Krzemieńcu, Ukraina. Widoczna górna część nagrobka z prawej strony. Stan z grudnia 2020 roku.

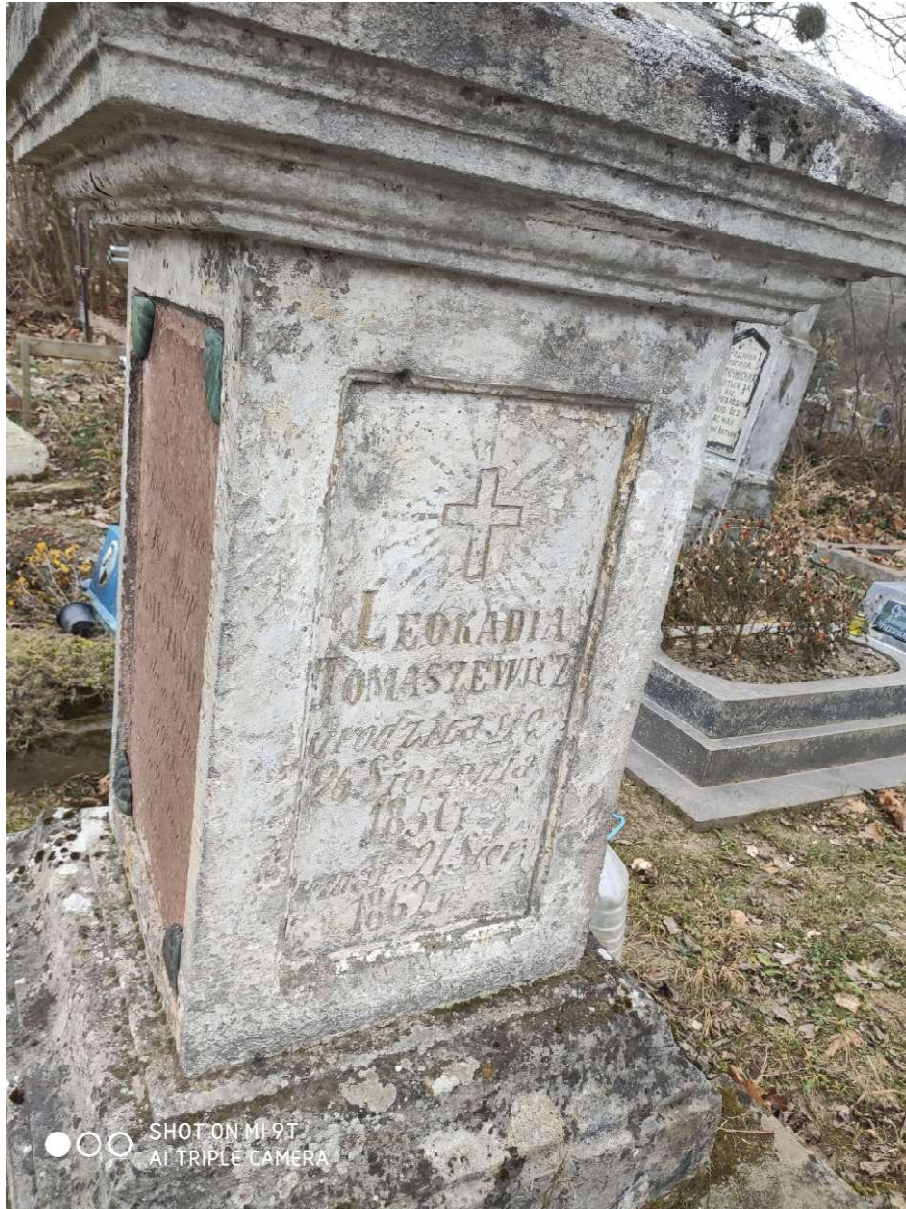
Fot. nr 5. Nagrobek Maryi Tomaszewicz z Cmentarza Bazyliańskiego w Krzemieńcu, Ukraina. Widoczna dolna część nagrobka z prawej strony. Stan z grudnia 2020 roku.

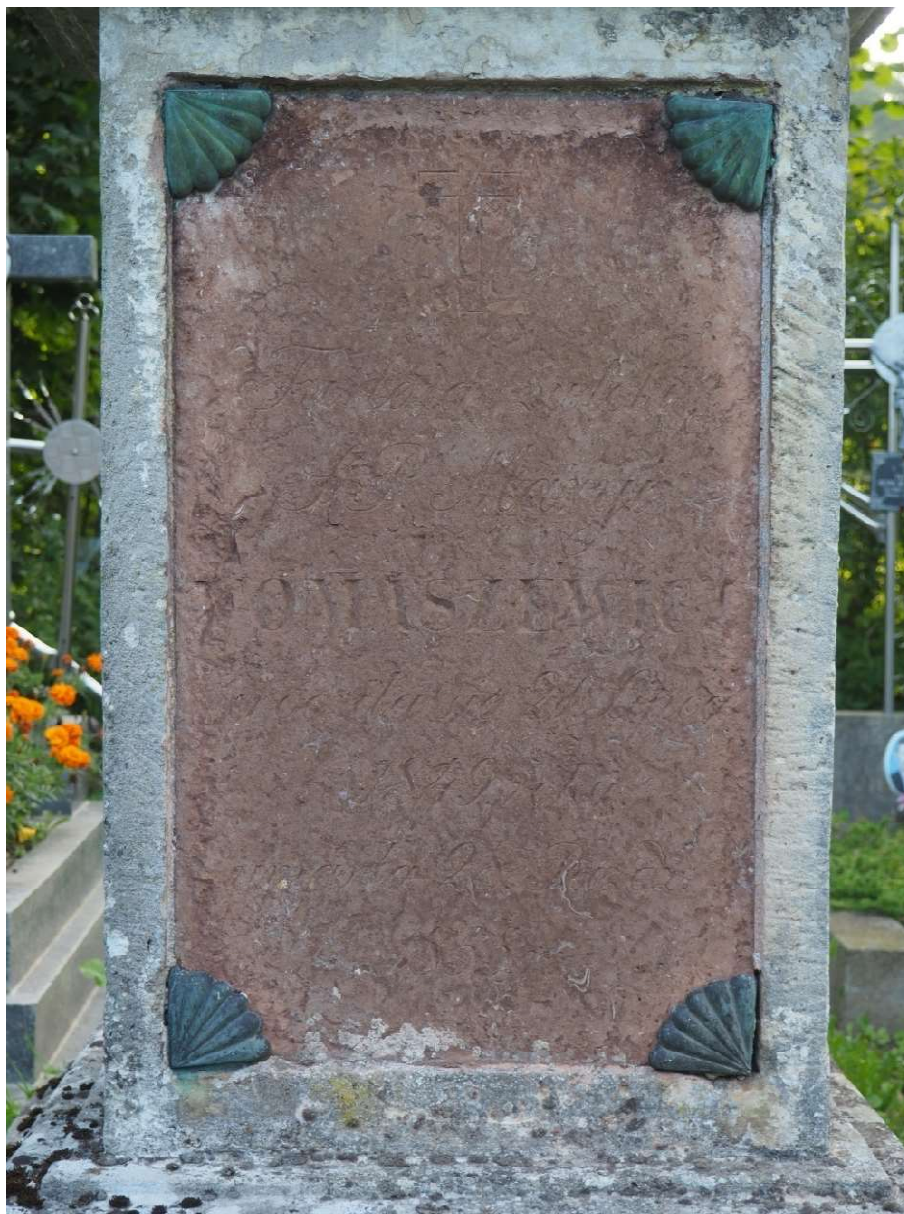
Tablica inskrypcyjna wykonana z wapienia zbitego utraciła poler, posiada liczne ubytki warstwy powierzchniowej (fot. nr 7, 8, 9) oraz białe nawarstwienia. Duży wpływ na stan zachowania substancji zabytkowej miało działanie czynników chemicznych. Wapienie zbite, ze względu na obecność w swym składzie głównie węglanu wapnia, są nade wszystko wrażliwe na oddziaływanie wody¹⁵, w szczególności wody zanieczyszczonej dwutlenkiem węgla oraz roztworami wodnych soli przy obecności jonów metali jednowartościowych. Substancje te występują powszechnie w wodach różnego pochodzenia. W przypadku wapieni zbitych niszczące działanie „najbardziej uniwersalnego rozpuszczalnika w przyrodzie”¹⁶, ogranicza się do powierzchni kamienia. Dzieje się tak z powodu małej porowatości jaką posiada ta skała¹⁷. Dwutlenek węgla łatwo wchodzi w reakcję z wodą dając roztwór słabego kwasu węglowego H₂CO₃, który ma zdolność przekształcania CaCO₃ w kwaśny węglan wapnia.

Powstała substancja rozpuszcza się stukrotnie lepiej niż węglan wapnia¹⁸. Wynikiem opisanej reakcji była utrata poleru oraz zmatowienie powierzchni materiału skalnego.

Kwaśny węglan wapnia jest trwały wyłącznie w środowisku wodnym. Dlatego też przy wysychaniu kamienia substancja ta przechodzi w CaCO_3 oraz H_2CO_3 . Bezpostaciowy węglan wapniowy, skumulował się przy powierzchni kamienia i wytworzył zabielenia, które z czasem przekształciły się w nawarstwienia.

Elementy metalowe uległy procesom wietrzenia, w wyniku których na ich powierzchni pojawiła się zielona patyna, wynik działania wilgoci na miedź.

Fot. nr 7. Nagrobek Maryi Tomaszewicz z Cmentarza Bazyliańskiego w Krzemieńcu, Ukraina. Płyta inskrypcyjna z wapienia zbitego, front. Widoczna utrata poleru, ubytki warstwy powierzchniowej, zwiędzelina wapienia zbitego, zielone nawarstwienia chemiczne na elementach metalowych. Stan z października 2020 roku.

14. Konserwacja tablicy inskrypcyjnej z wapienia zbitego. Wykonanie prób w celu ustalenia optymalnej techniki usuwania nawarstwień powierzchniowych, techniką mechaniczną przy użyciu materiałów ściernych o różnej gradacji, włókna szklanego oraz wolnoobrotowych narzędzi mechanicznych ze ściernymi końcówkami. Przywrócenie poleru przy użyciu materiałów ściernych. Wykonanie kitów zabezpieczających przy użyciu zaprawy mineralnej na bazie wapna z białym cementem. Jako wypełniacz zastosowanie mączki marmurowej. Po odpowiednim wysezonowaniu kitów zabezpieczenie powierzchni tablicy woskiem mikrokystalicznym.

15. Elementy metalowe oczyścić delikatnie wodą destylowaną (w razie konieczności z dodatkiem kwasu azotowego do 3%). Należy zwrócić uwagę na to by nie usuwać zielonej patyny.

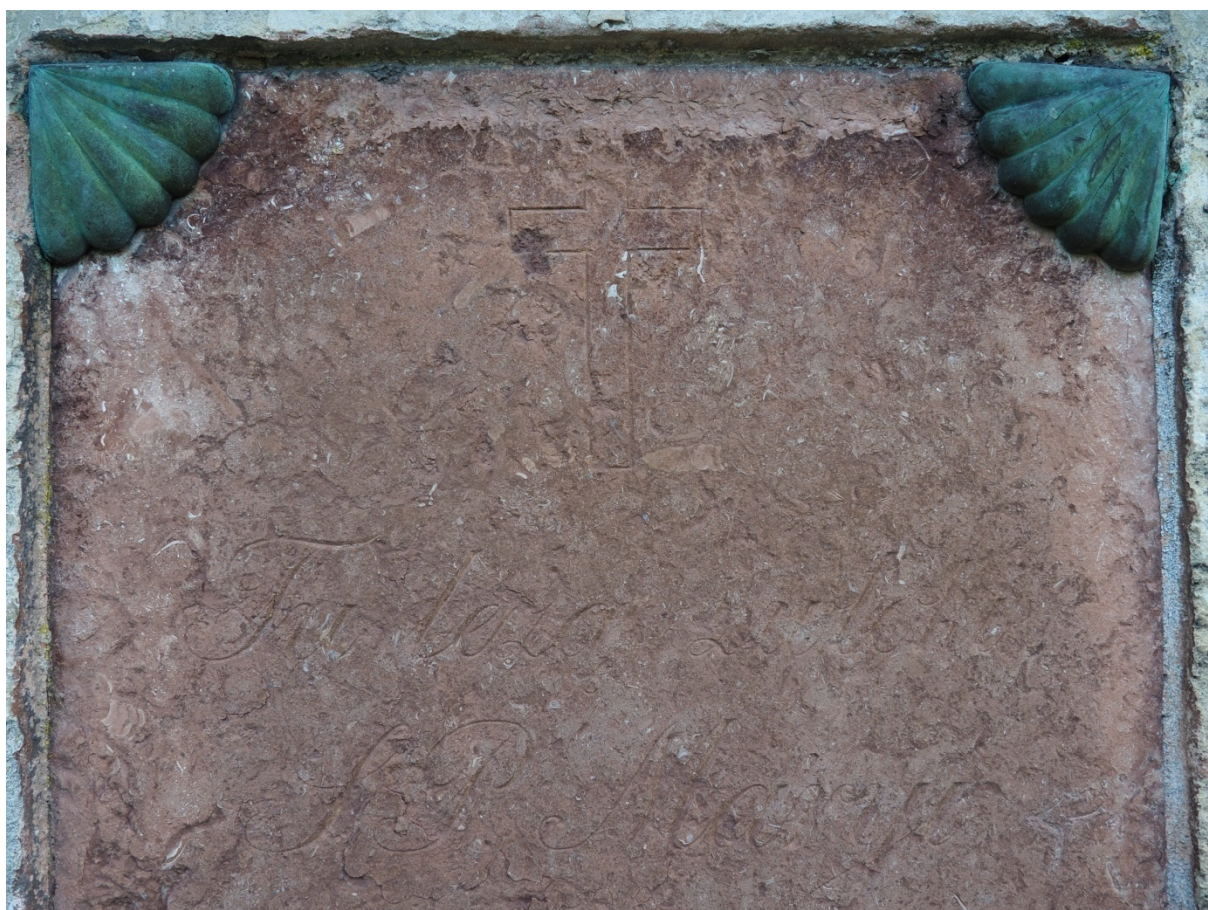
Fot. nr 8. Nagrobek Maryi Tomaszewicz z Cmentarza Bazyliańskiego w Krzemieńcu, Ukraina. Górna część płyty inskrypcyjnej z wapienia zbitego, front. Widoczna utrata poleru, ubytki warstwy powierzchniowej, zwiędzelina, zielone nawarstwienia chemiczne na elementach metalowych. Stan z października 2020 roku.

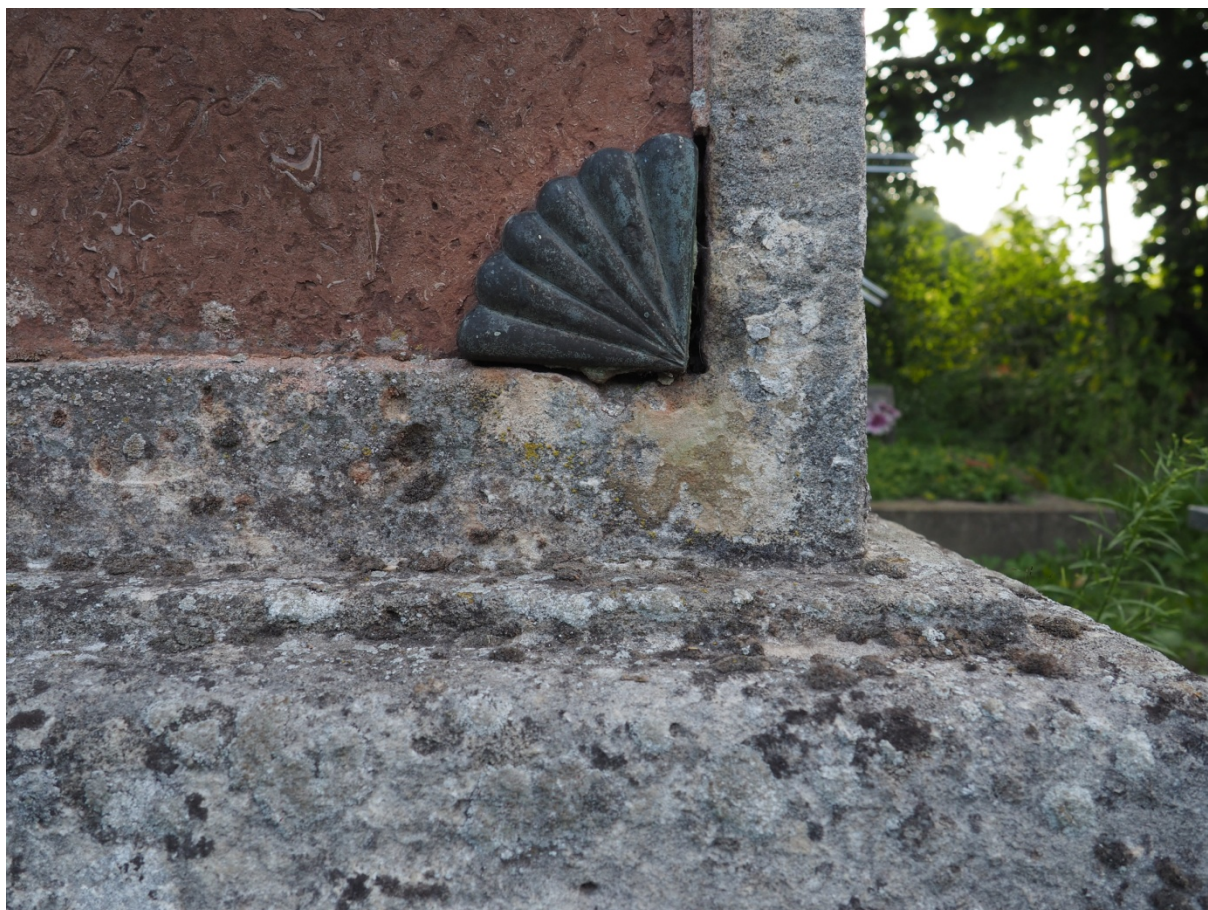
Tablicę zamontowano prawdopodobnie przy użyciu zaprawy mineralnej oraz bolców metalowych, które osłaniają brązowe (ogląd makroskopowy) muszle.

Fot. nr 10. Nagrobek Maryi Tomaszewicz z Cmentarza Bazyliańskiego w Krzemieńcu, Ukraina. Fragment z metalowym elementem dekoracyjnym . Stan z października 2020 roku.

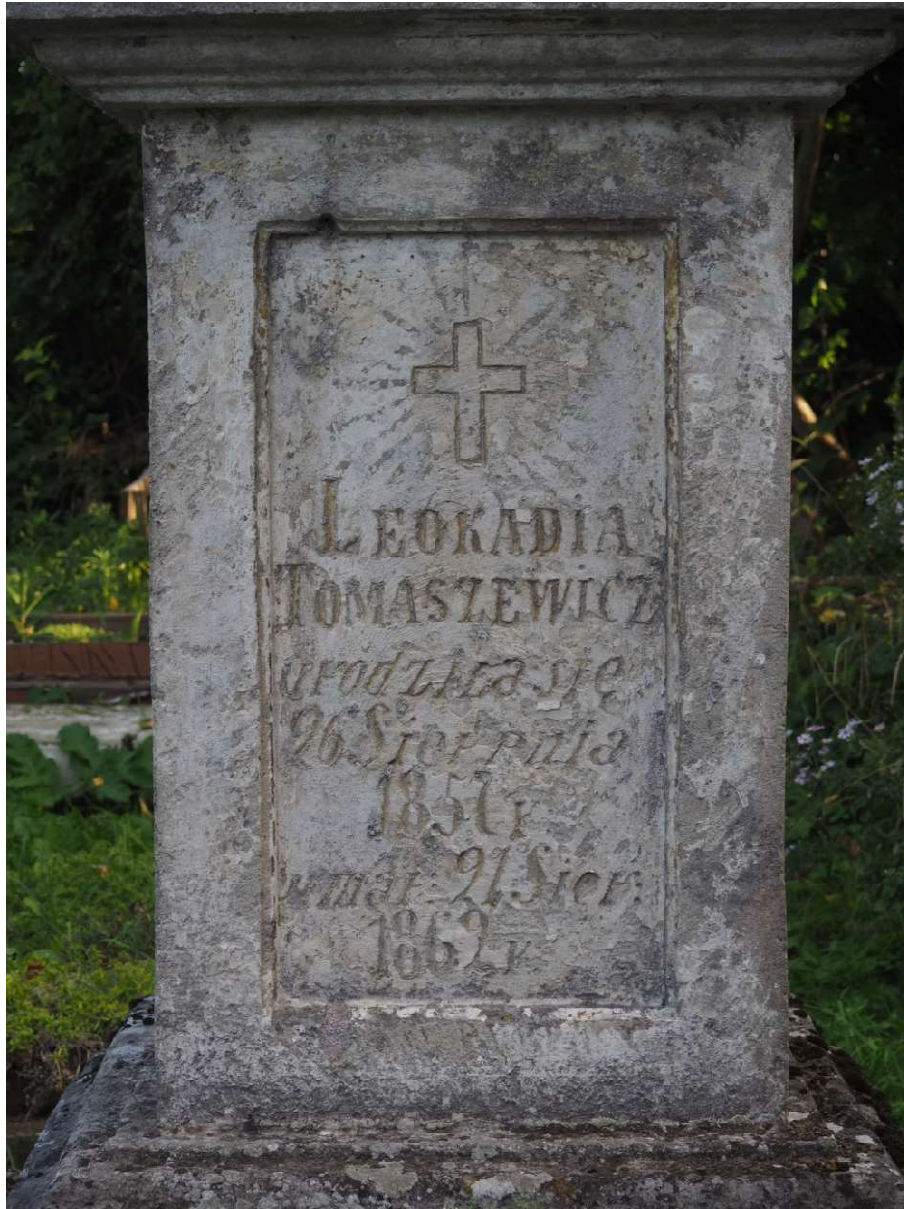
Dodatkowo na powierzchni nagrobka znajdują się pozostałości wtórnych warstw barwnych (fot. nr 11, 13).

Dodatkowo wtórna warstwa barwna blokowała wysychanie kamienia, powodując kondensację związków rozpuszczanych w wodzie przy powierzchni materiału skalnego.

Fot. nr 11. Nagrobek Maryi Tomaszewicz z Cmentarza Bazyliańskiego w Krzemieńcu, Ukraina. Płycina z inskrypcją, prawy bok. Widoczne pozostałości wtórnej farby, liczne kolonie mikroorganizmów, ubytki warstwy powierzchniowej. Stan z października 2020 roku.

- usunięcie niskiej roślinności oraz korzeni z otoczenia obiektu
- dezynfekcja materiału skalnego
- oczyszczenie powierzchni kamienia z nawarstwień biologicznych, chemicznych oraz wtórnych warstw barwnych.

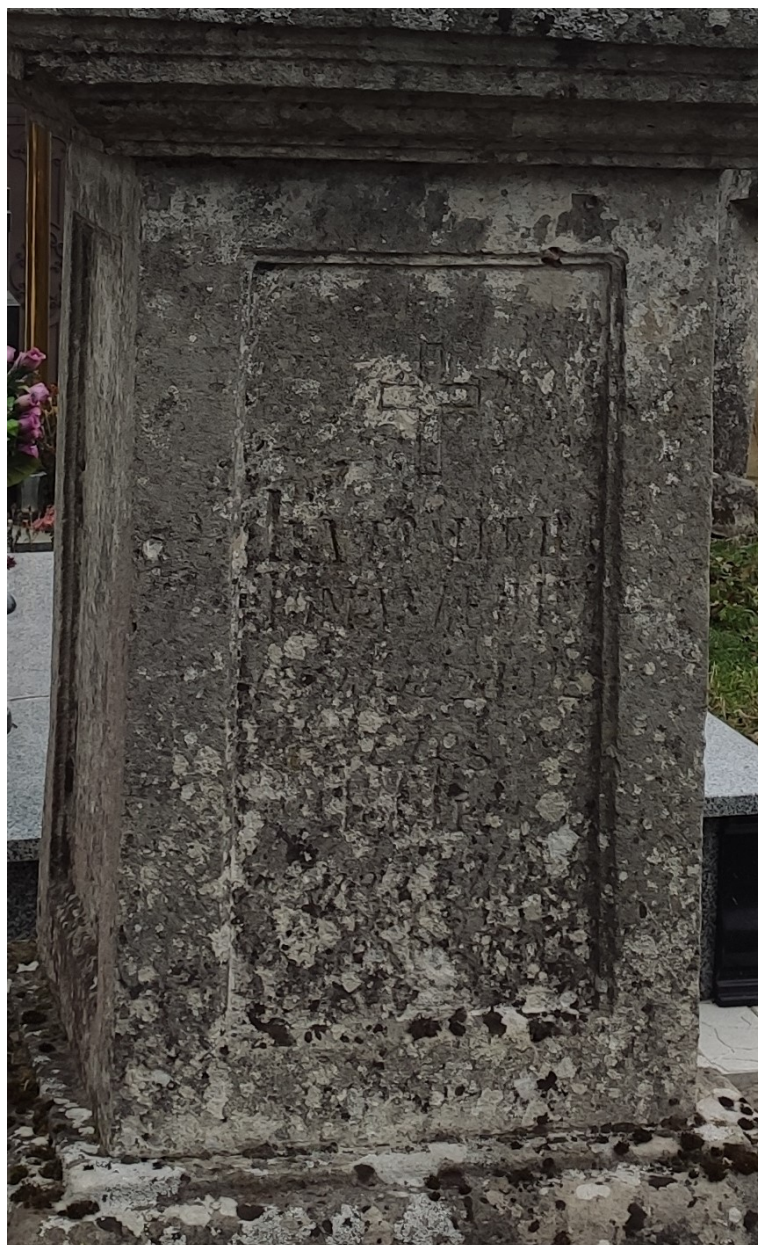
Czynnikiem wpływającym w dużym stopniu na pogorszenie stanu zachowania nagrobka było działanie najpowszechniejszego w przyrodzie rozpuszczalnika- wody. Który prócz wyżej wymienionych zniszczeń wpłynął na pojawienie się na powierzchni obiektu licznych mikroorganizmów w postaci min. mchów i porostów. Objawem zaatakowania nagrobka są liczne zielone, szare i jasno czerwone plamy na powierzchni kamienia.

Fot. nr 12. Nagrobek Maryi Tomaszewicz z Cmentarza Bazyliańskiego w Krzemieńcu, Ukraina. Płycina z inskrypcją, lewy bok. Widoczne liczne kolonie mikroorganizmów (szczególnie mchy i porosty), ubytki warstwy powierzchniowej. Stan z grudnia 2020 roku.

3. Oczyszczenie nagrobka z luźnych nawarstwień w postaci kurzu, pajęczyn, ziemi itp. Przy użyciu miękkich szczotek, pędzli, sprężonego powietrza.
4. Dezynfekcja obiektu preparatami biobójczymi, nie wpływającymi szkodliwie na materiał skalny. Proponuje się użycie np. preparatu Preventol firmy Blik lub innego środka o podobnym działaniu. Proces powtórzyć kilkakrotnie.

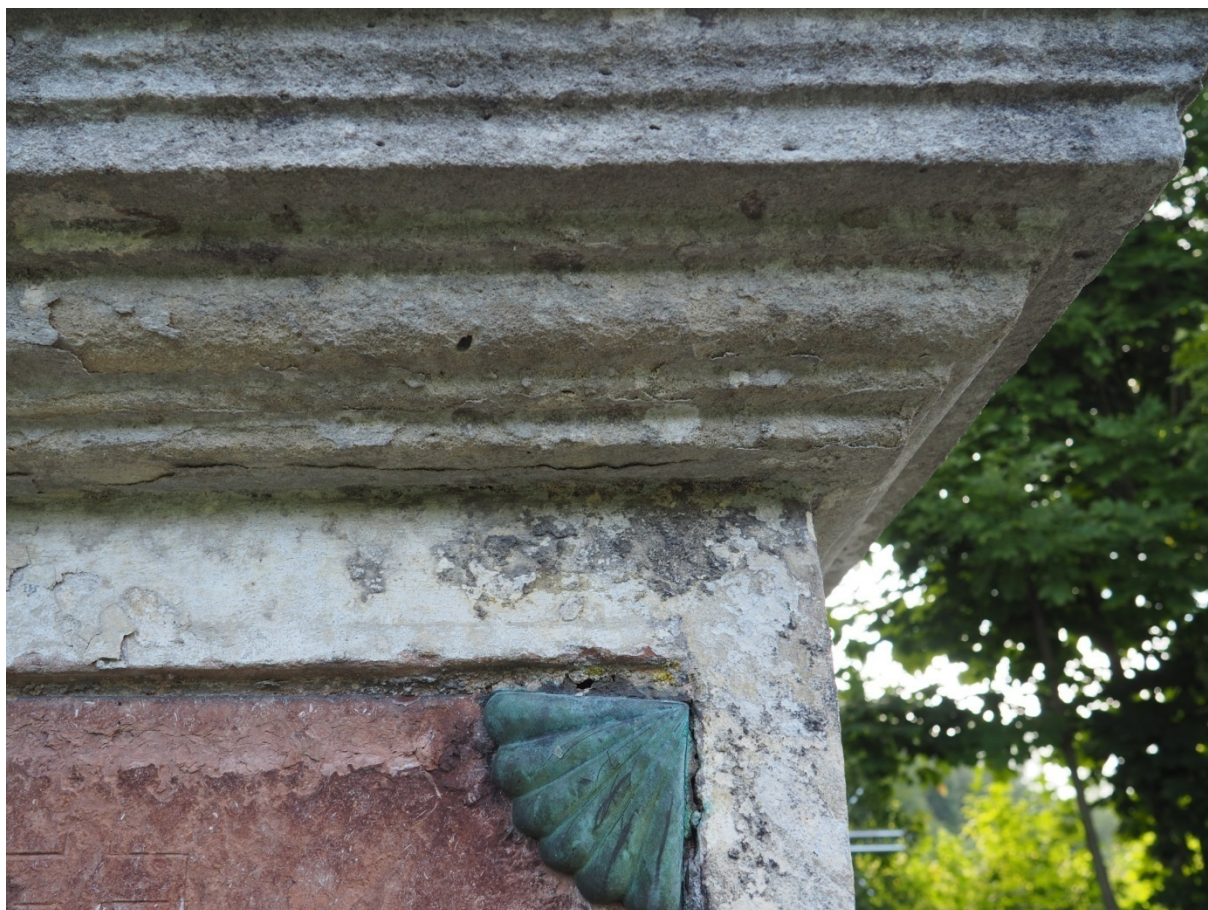
- wykruszenia
- wyługowania materiału skalnego (zwieńczenie cokołu, fot. nr 13)
- ubytki warstwy powierzchniowej (tablica inskrypcyjna, napis, elementy profilowane płytin)
- ubytki materiału skalnego (stopnie podstawy).

Fot. nr 13. Nagrobek Maryi Tomaszewicz z Cmentarza Bazyliańskiego w Krzemieńcu, Ukraina. Widoczna fragment ze złuszczejącą się warstwą powierzchniową, cokół, front. Stan z grudnia 2020 roku.

17. Wykonanie uzupełnień w podstawie przy użyciu wapienia biogenicznego zbliżonego wyglądem do oryginału.
18. Wykonanie drobnych uzupełnień w kamieniu masami mineralnymi imitującymi wapien. Ze względu na dużą porowatość oraz występowanie licznych szczątek organicznych proponuje się wykonanie własnej zaprawy np. na bazie wapna dołowanego z dodatkiem białego cementu, jako wypełniacz zastosowanie kruszonego wapienia o odpowiednio dobranej frakcji oraz pokruszonych szczątków organicznych np. muszelek. W razie konieczności barwienie masy imitującej kamień pigmentami naturalnymi. Użyty materiał powinien kolorystyką, frakcją przypominać oryginalny materiał skalny. Uzupełnienia powinny być odpowiednio sezonowane a ich właściwości zbliżone do oryginalnej substancji zabytkowej.

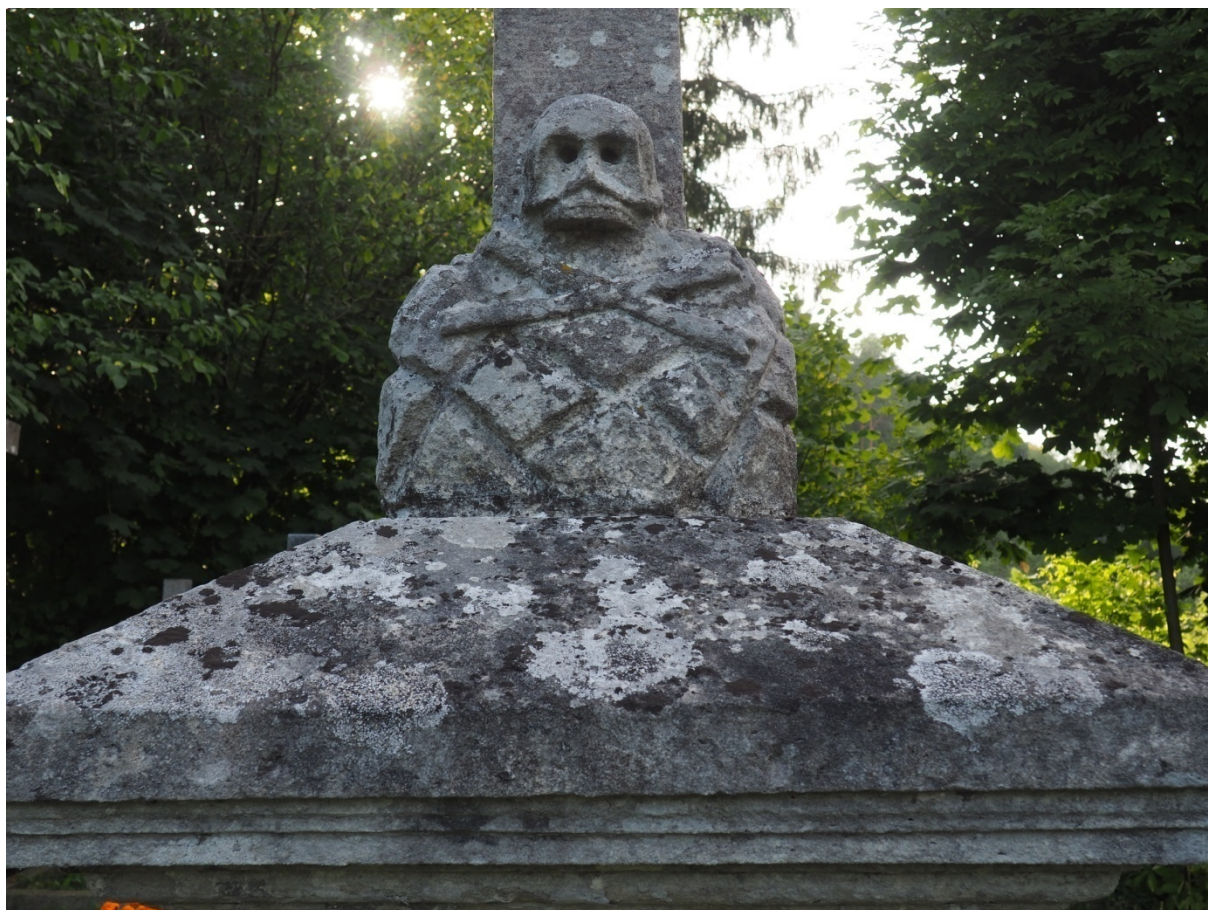
Fot. nr 14. Nagrobek Maryi Tomaszewicz z Cmentarza Bazyliańskiego w Krzemieńcu, Ukraina. Fragment z e skałkami i czaszką. Widoczne liczne kolonie mikroorganizmów (szczególnie mchy i porosty), ubytki warstwy powierzchniowej. Stan z października 2020 roku.

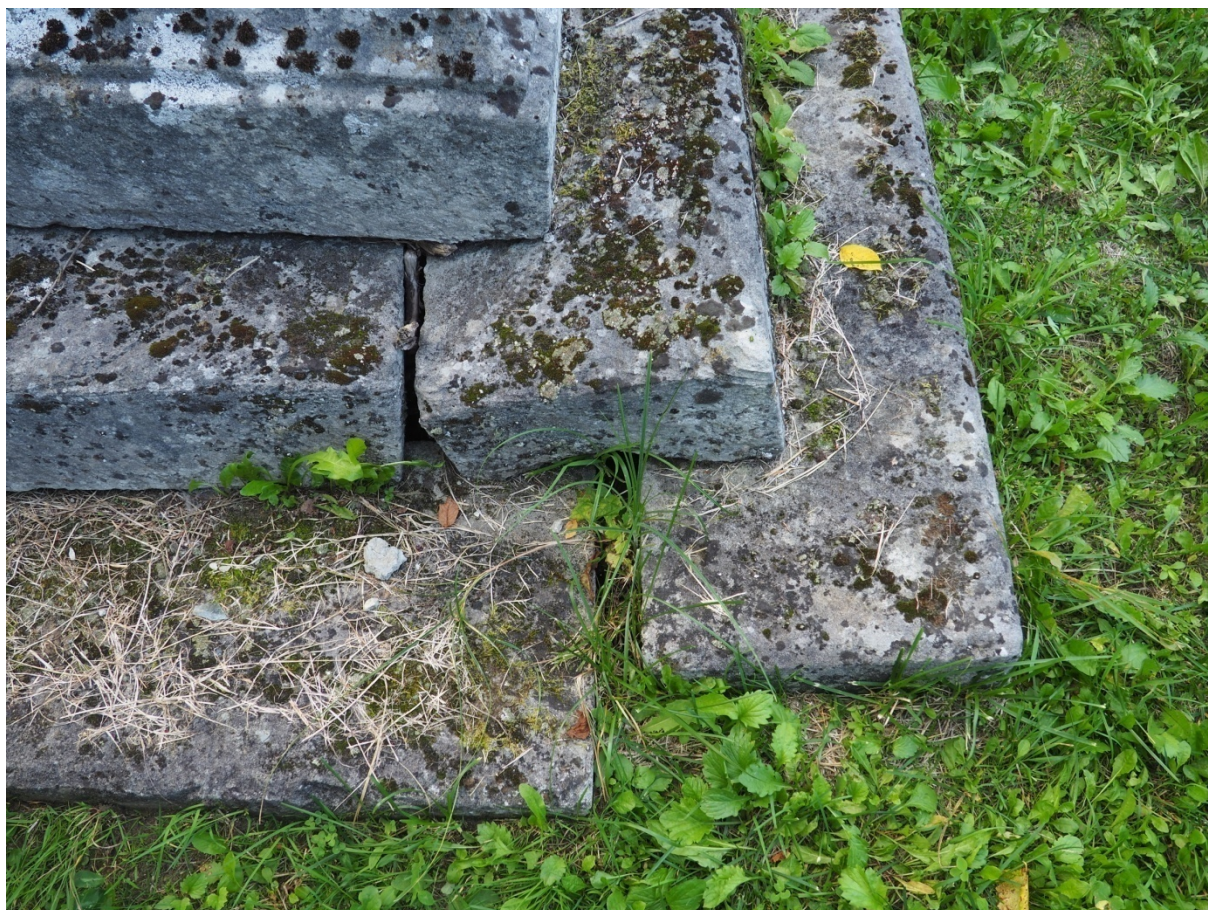
Nagrobek znajduje się w złym stanie technicznym, jest niestabilny konstrukcyjnie. Elementy tworzące podstawę uległy przesunięciu. Prawdopodobnie w złym stanie zachowania jest również komora grobowa, przez co nagrobek zapada się do środka.

Fot. nr 15. Nagrobek Maryi Tomaszewicz z Cmentarza Bazyliańskiego w Krzemieńcu, Ukraina. Fragment stopni podstawy, tył. Widoczne przesunięcia bloków kamiennych, liczne kolonie mikroorganizmów (szczególnie mchy i porosty). Stan z października 2020 roku.

Głównym założeniem prac konserwatorskich przy opisywanym nagrobku jest przeprowadzenie prac technicznych, polegających na pionizacji i stabilizacji części naziemnej pomnika oraz powstrzymanie czynników działających niszcząco na obiekt.

Niezbędnym będzie demontaż poszczególnych elementów nagrobka. Ocena stanu zachowania komory grobowej, oraz jej naprawa.

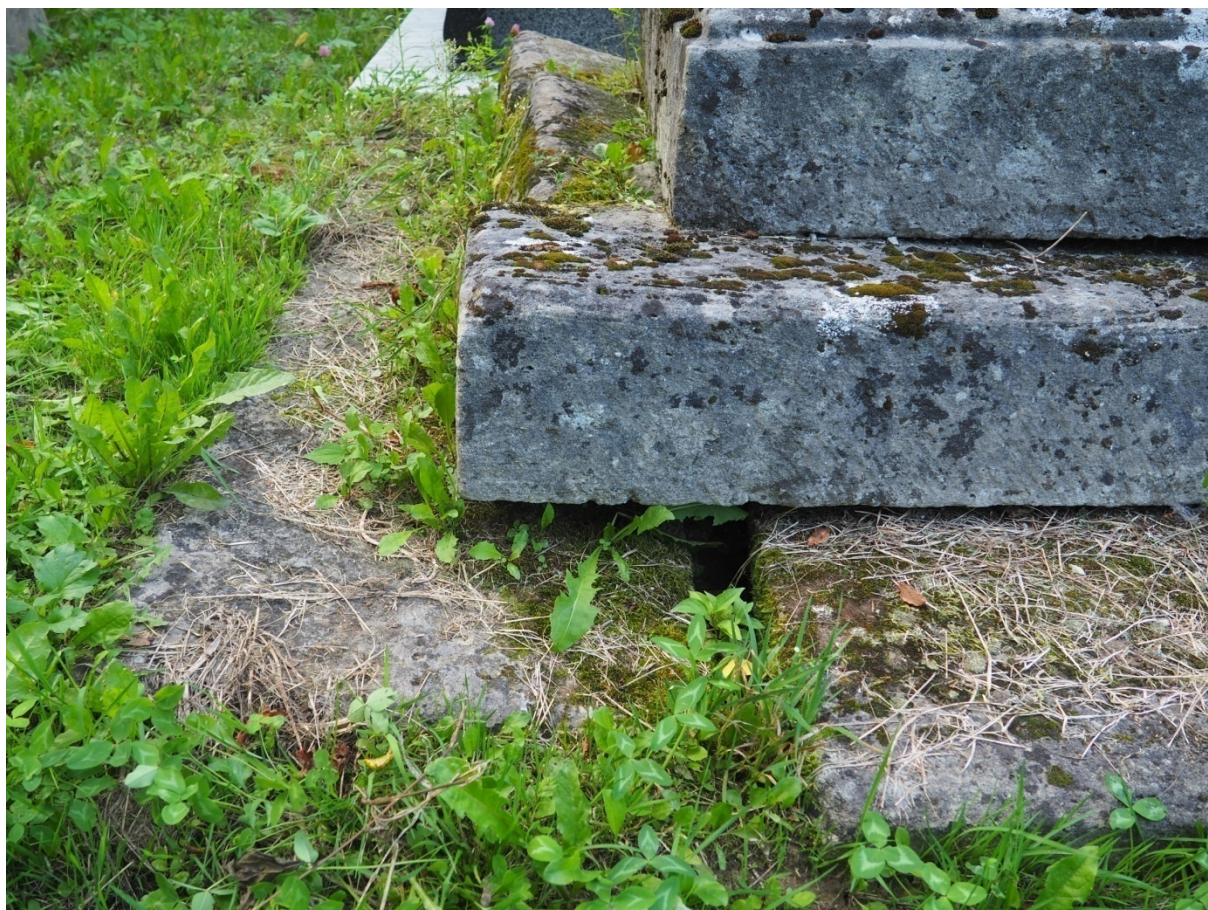
Fot. nr 16. Nagrobek Maryi Tomaszewicz z Cmentarza Bazyliańskiego w Krzemieńcu, Ukraina. Fragment stopni podstawy, lewy bok. Widoczne przesunięcia bloków kamiennych, liczne kolonie mikroorganizmów (szczególnie mchy i porosty). Stan z października 2020 roku.

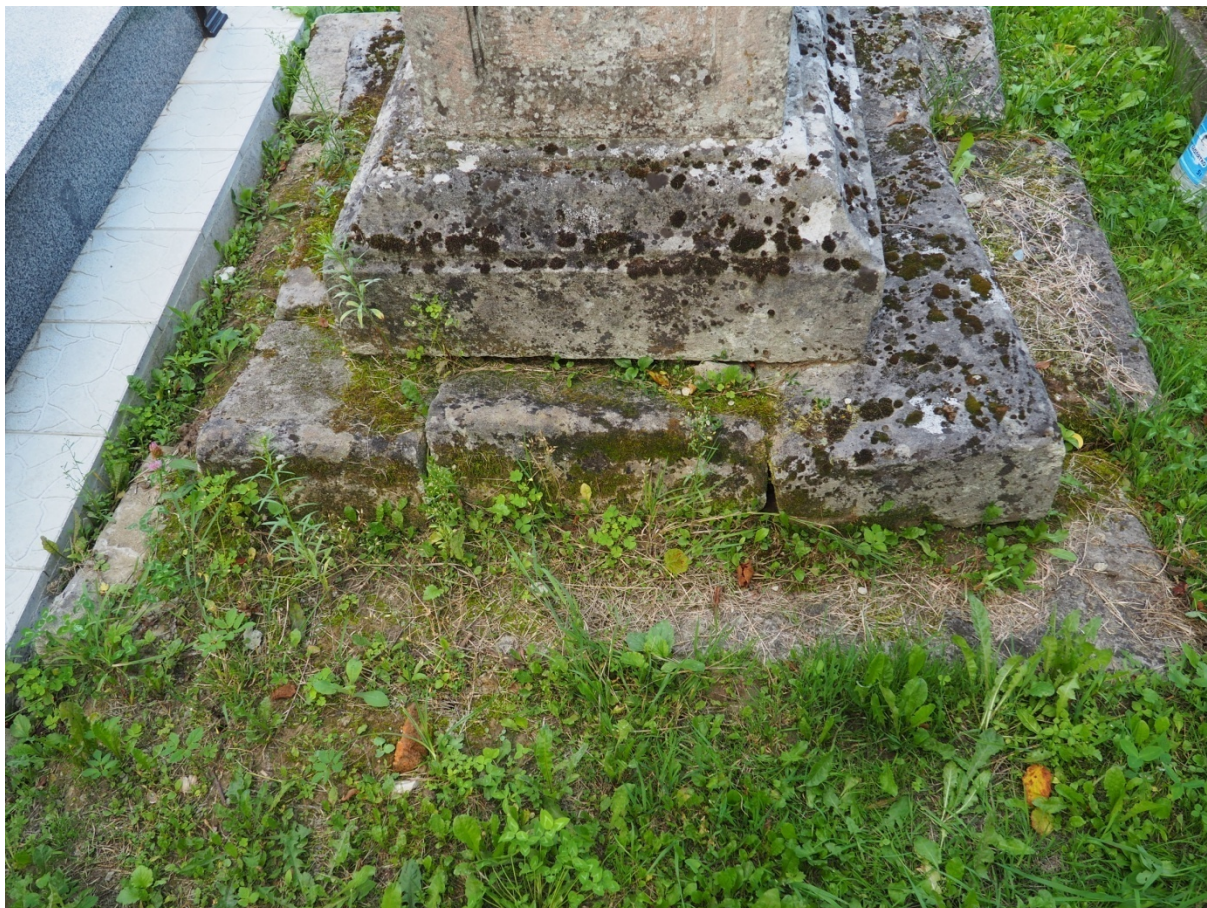
Fot. nr 17. Nagrobek Maryi Tomaszewicz z Cmentarza Bazyliańskiego w Krzemieńcu, Ukraina. Fragment stopni podstawy, tył. Widoczne przesunięcia bloków kamiennych, liczne kolonie mikroorganizmów (szczególnie mchy i porosty). Stan z października 2020 roku.
