**PROGRAM PRAC KONSERWATORSKICH  
NAGROBKA NN Z WAZĄ  
Z CMENTARZA BAZYLIAŃSKIEGO W KRZEMIENIECU,  
UKRAINA**

Autor opracowania: mgr Marta Butkiewicz; nr dyplomu 8280

Listopad- grudzień 2020

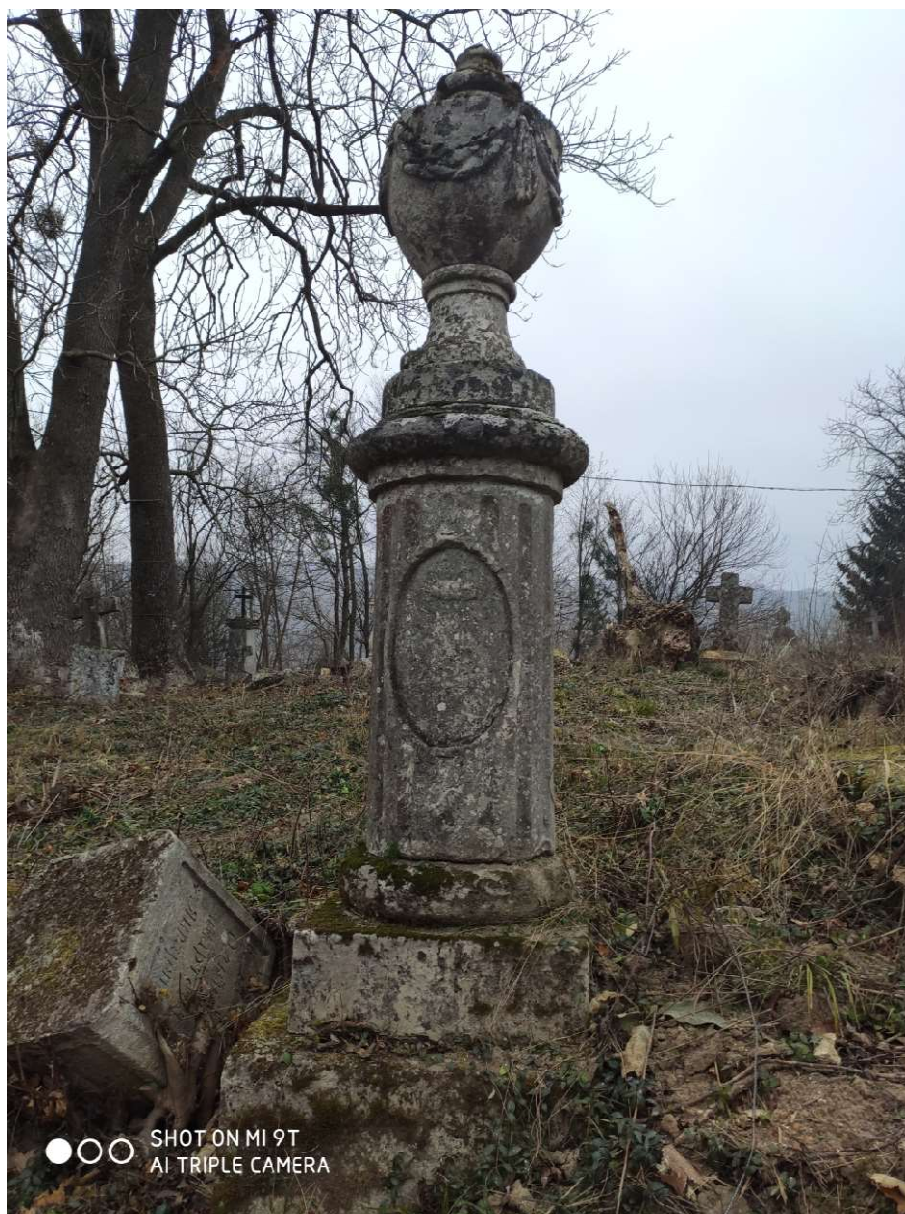
Fot. nr 1. Nagrobek NN z wazą z Cmentarza Bazyliańskiego w Krzemieńcu, Ukraina.  
Widok ogólny, front. Stan z grudnia 2020 roku.

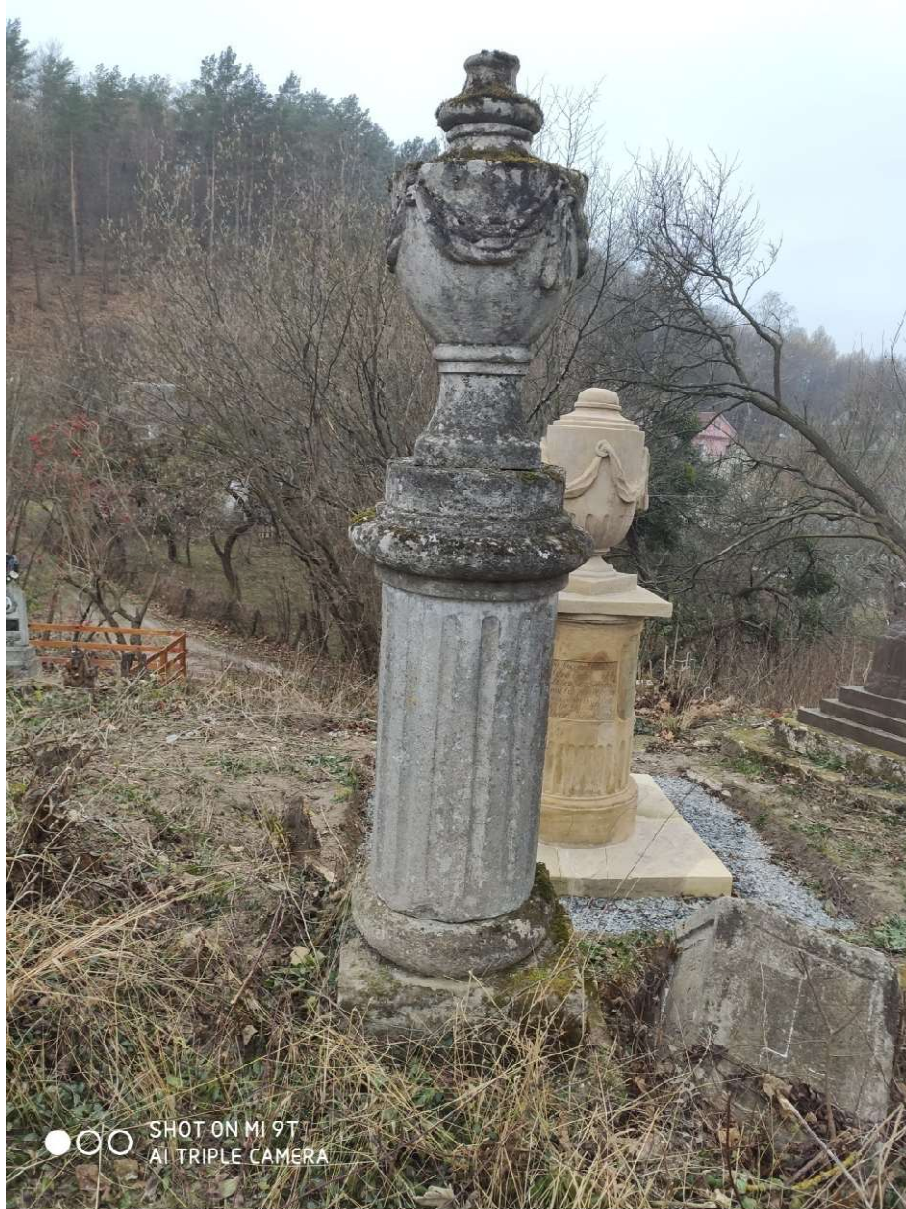
Fot. nr 2. Nagrobek NN z wazą z Cmentarza Bazyliańskiego w Krzemieńcu, Ukraina.  
Widok ogólny, tył. Stan z grudnia 2020 roku.

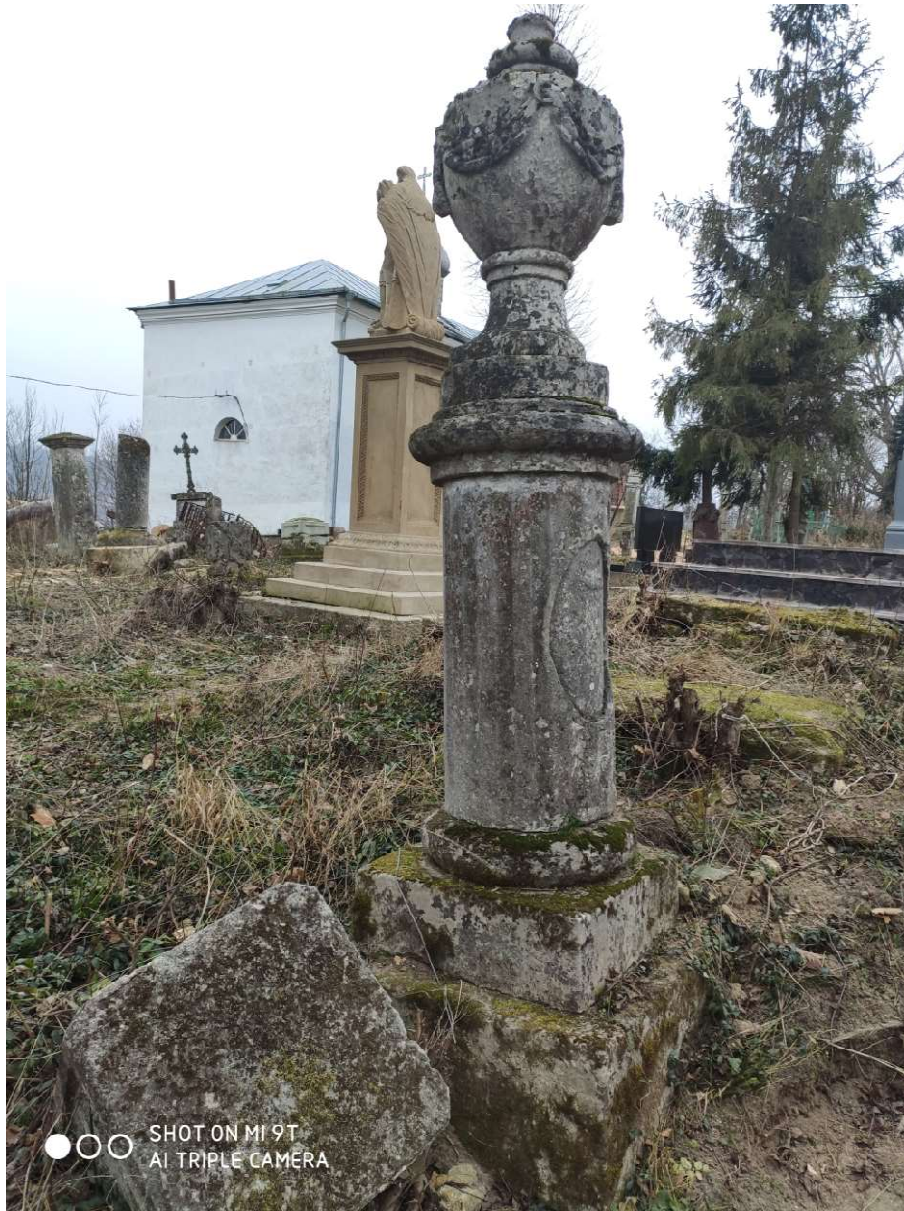
Fot. nr 3. Nagrobek NN z wazą z Cmentarza Bazyliańskiego w Krzemieńcu, Ukraina. Widok ogólny, lewy bok. Stan z grudnia 2020 roku.

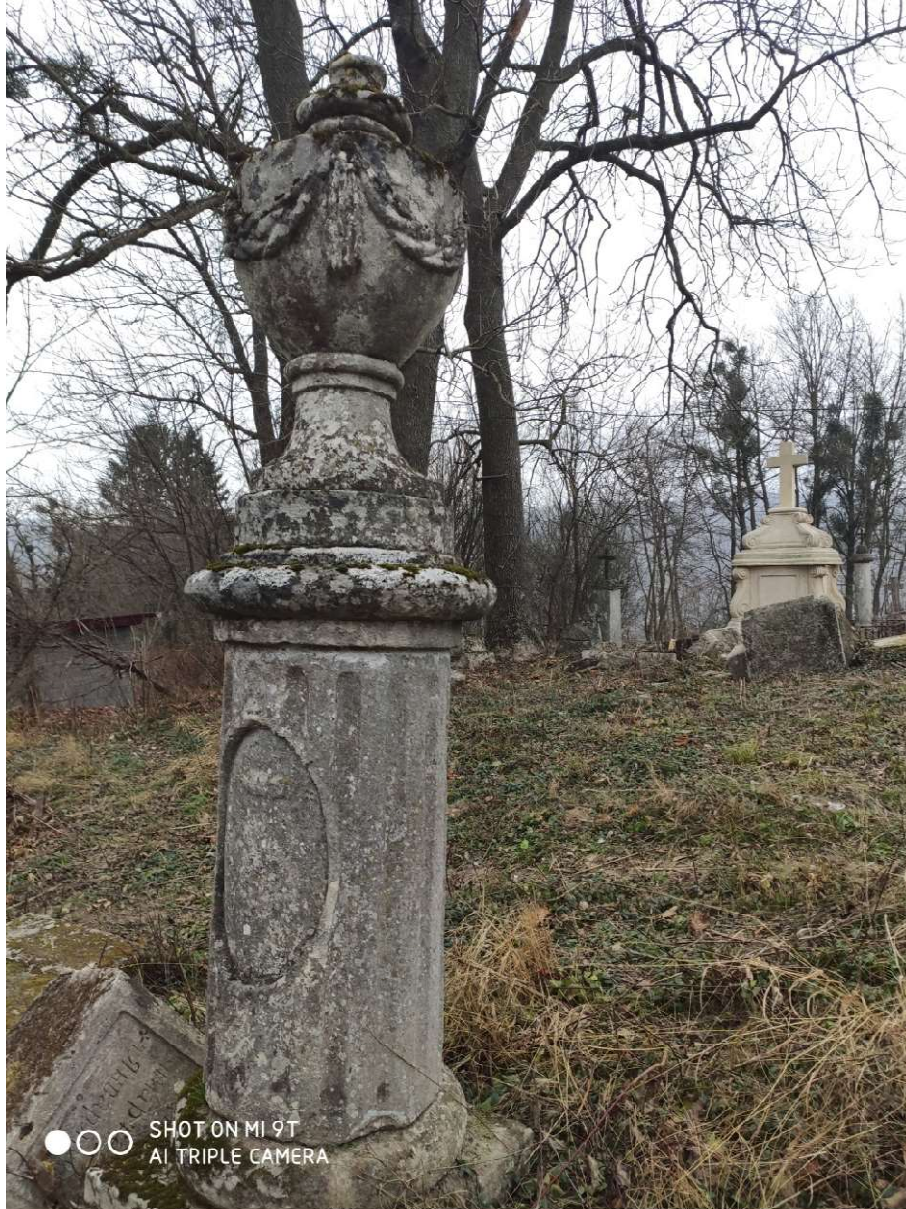
Fot. nr 5. Nagrobek NN z wazą z Cmentarza Bazyliańskiego w Krzemieńcu, Ukraina. Widok ogólny. Stan z grudnia 2020 roku.

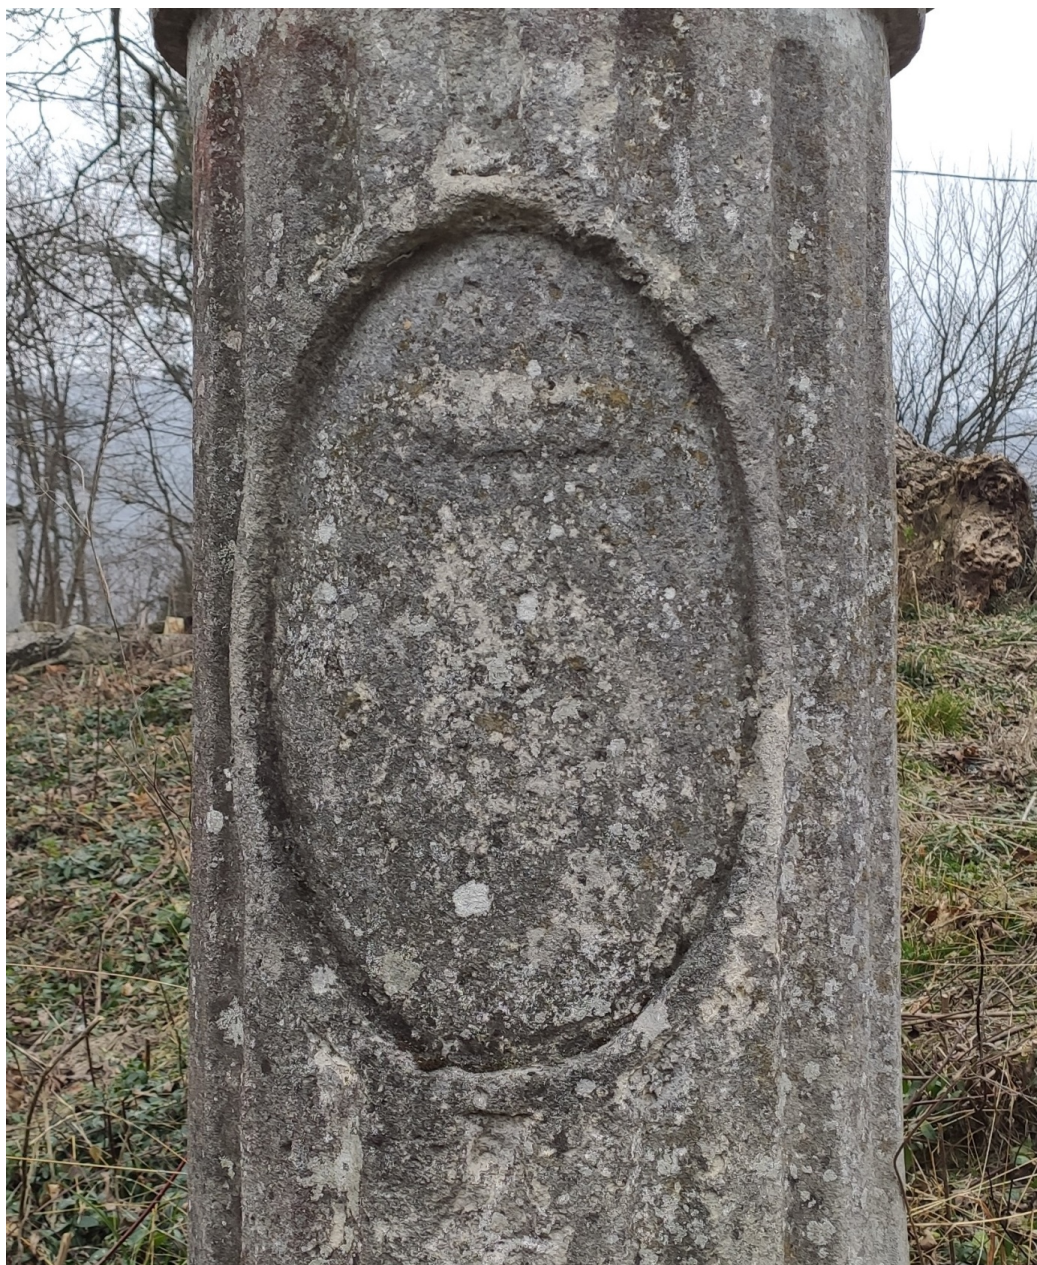
-zielone, szare, czarne, jasnoczerwone plamy powstałe na skutek zarażenia mikroorganizmami oraz podczas procesów reakcji produktów rozkładu wapienia z zanieczyszczeniami atmosferycznymi

-ubytki warstwy powierzchniowej

Fot. nr 6. Nagrobek NN z wazą z Cmentarza Bazyliańskiego w Krzemieńcu, Ukraina. Fragment z owalną płyciną, widoczne liczne skupiska mchów i porostów, ubytki warstwy powierzchniowej. Stan z grudnia 2020 roku.

5. Wstępne oczyszczenie powierzchni obiektu z nawarstwień w postaci suchej roślinności, kurzu, pajęczyn, humusu, mchów, porostów itp. przy pomocy szczotek, pędzli, sprężonego powietrza.

6. Usunięcie spękanych spoin.
7. Dezynfekcja nagrobka preparatem biobójczym np. Prewentol RI 50 firmy Blik, Algat.firmy Altax.
8. Oczyszczenie powierzchni obiektu z silnie scalonych z podłożem nawarstwień. Proponuje się zastosowanie strumienia gorącej wody pod ciśnieniem. W razie

9. Ewentualne usunięcie zapylenia po mikroorganizmach i porostach. Proponuje się użycie np. 5% roztworu podchlorynu wapnia. Po zabiegu powierzchnię kamienia należy umyć starannie wodą.

12. Zabezpieczenie obiektu przed mikroorganizmami preparatem hamującym rozwój organizmów żywych np. Lichenicida 464, Aspetina M. (Ważne by wybrany preparat nie wpływał na wygląd obiektu oraz nie działał szkodliwie na materiał skalny).

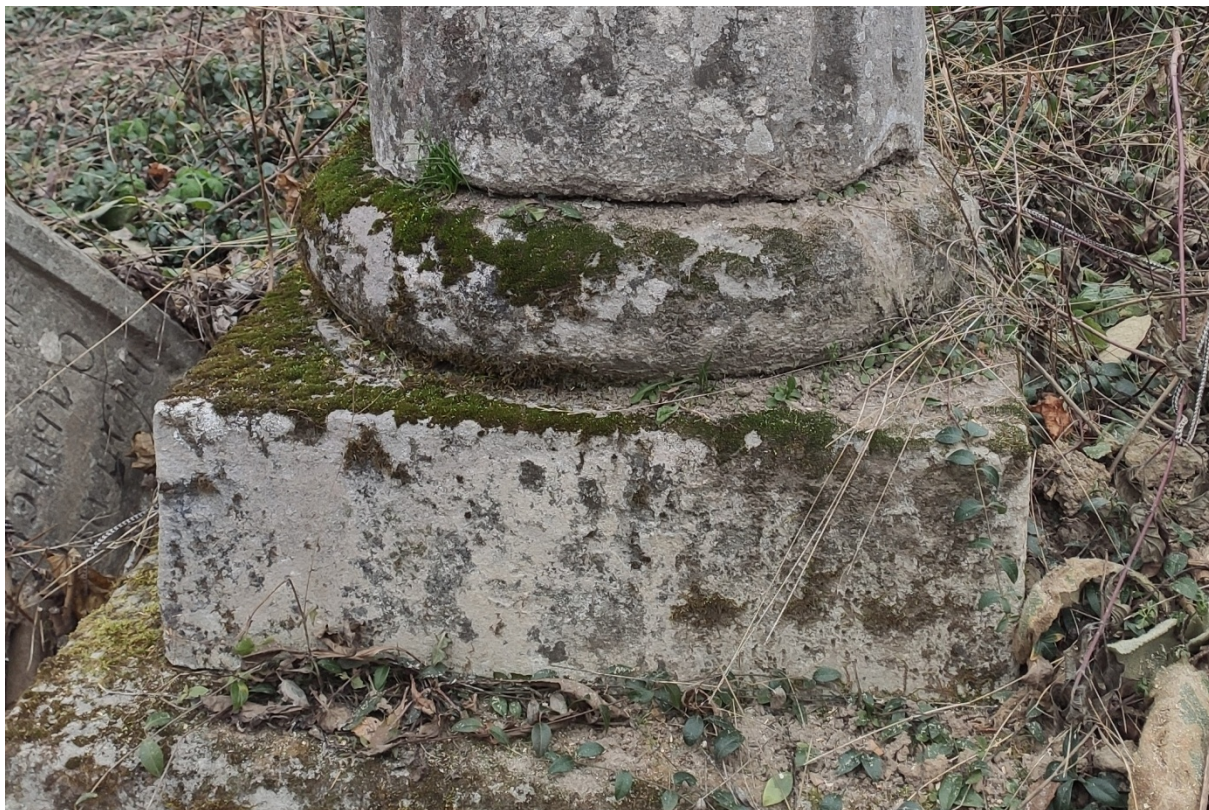
- ubytki formy

Fot. nr 7. Nagrobek NN z wazą z Cmentarza Bazyliańskiego w Krzemieńcu, Ukraina. Fragment podstawy kolumny, front. Widoczny brak spoiny, mchy, porosty, ubytki formy powierzchniowej. Stan z grudnia 2020 roku.

10. Ponowna dezynfekcja obiektu
11. Wykonanie drobnych uzupełnień w kamieniu masami mineralnymi imitującymi wapienie. Ze względu na dużą porowatość oraz występowanie licznych szczątek organicznych proponuje się wykonanie własnej zaprawy np. na bazie wapna dołowanego z dodatkiem białego cementu, jako wypełniacz zastosowanie kruszonego wapienia o odpowiednio dobranej frakcji oraz pokruszonych szczątków organicznych np. muszelek. W razie konieczności barwienie masy imitującej kamień pigmentami naturalnymi. Użyty materiał powinien kolorystyką, frakcją przypominać oryginalny materiał skalny. Uzupełnienia powinny być odpowiednio sezonowane a ich właściwości zbliżone do oryginalnej substancji zabytkowej.

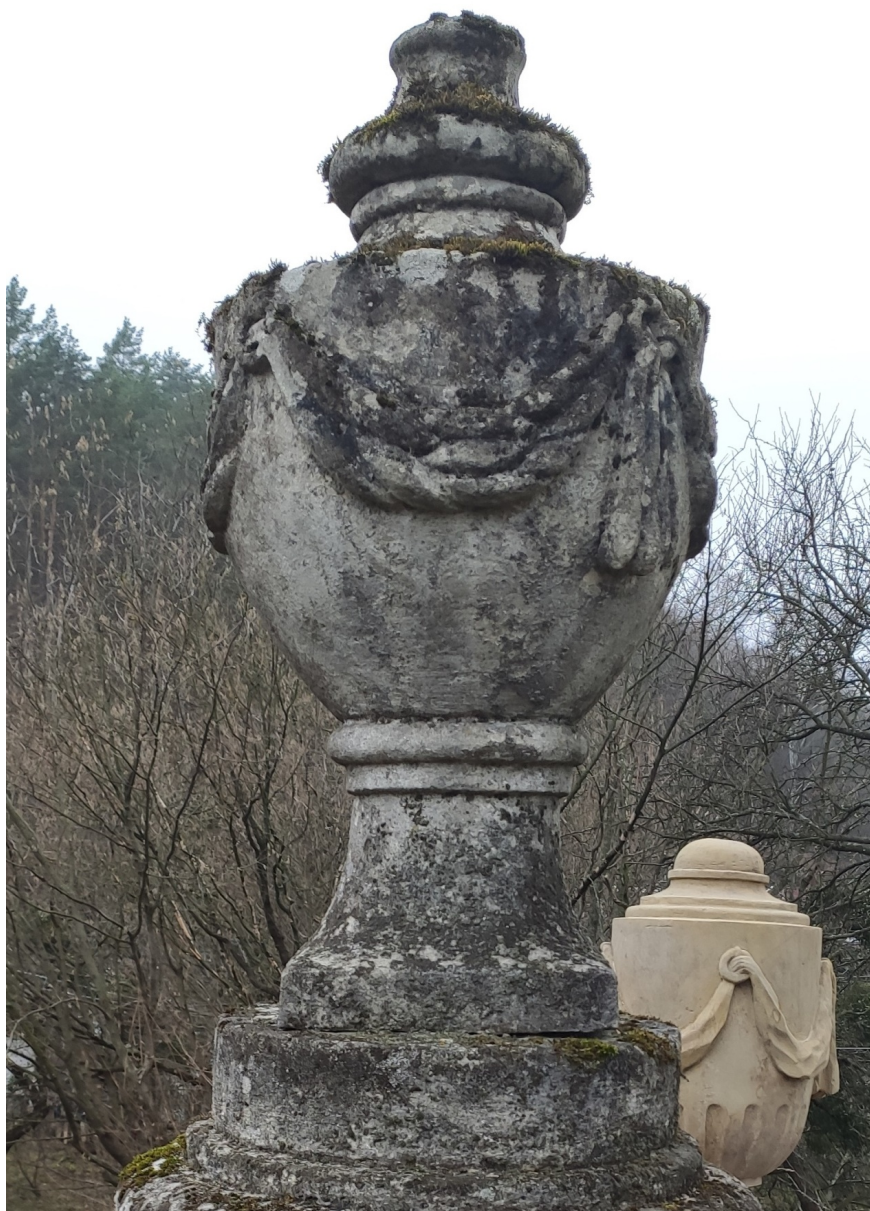
Fot. nr 8. Nagrobek NN z wazą z Cmentarza Bazyliańskiego w Krzemieńcu, Ukraina.  
Waza , tył. Stan z grudnia 2020 roku.
