**PROGRAM PRAC KONSERWATORSKICH  
NAGROBKA KOCI I LALI SZYKSZNISÓWIEN  
Z CMENTARZA ŚWIĘTEGO MICHAŁA W RYDZE, ŁOTWA**

Autor opracowania: mgr Witold Butkiewicz;

listopad - grudzień 2020

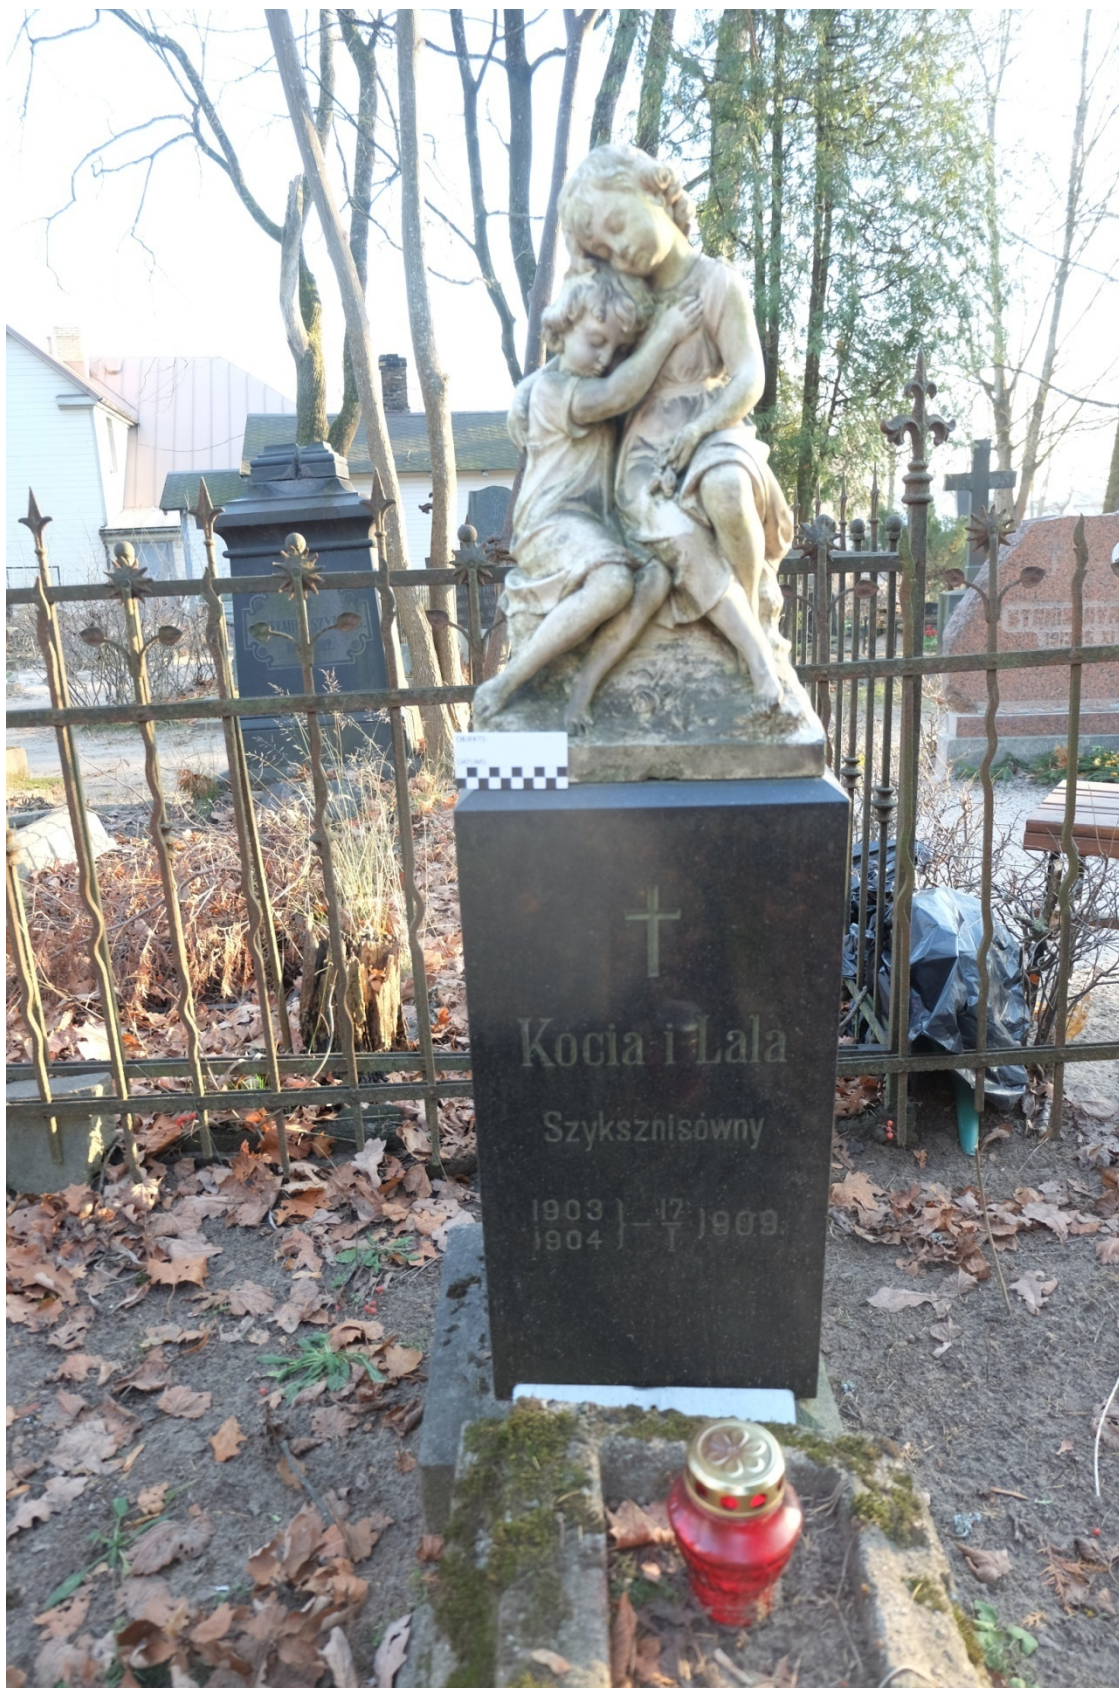
Podstawa o ściętych górnych krawędziach przechodzi w prostopadłościenny trzon cokołu z czarnego granitu z inskrypcją od frontu:

Monument znajduje się w złym stanie technicznym. Pomnik nie utrzymuje pierwotnej osi pionowej. Pomimo znaczącego przechylenia w stronę mogiły poszczególne elementy pomnika zachowują statykę.

Fot 1. Nagrobek Koci i Lali Szyksznisównien z cmentarza św. Michała w Rydze, na Łotwie. Widok od frontu. Listopad 2020 r.

Podstawowym założeniem prac jest wyeliminowanie czynników wpływających na destabilizację konstrukcyjną obiektu oraz przywrócenie jego osi pionowej. W tym celu należy wykonać całkowity demontaż nagrobka w celu wzmocnienia posadowienia poprzez usunięcie czynników bezpośrednio oddziałujących na podstawę pomnika, w razie konieczności zaleca się przemurowanie fundamentu lub komory grobowej.

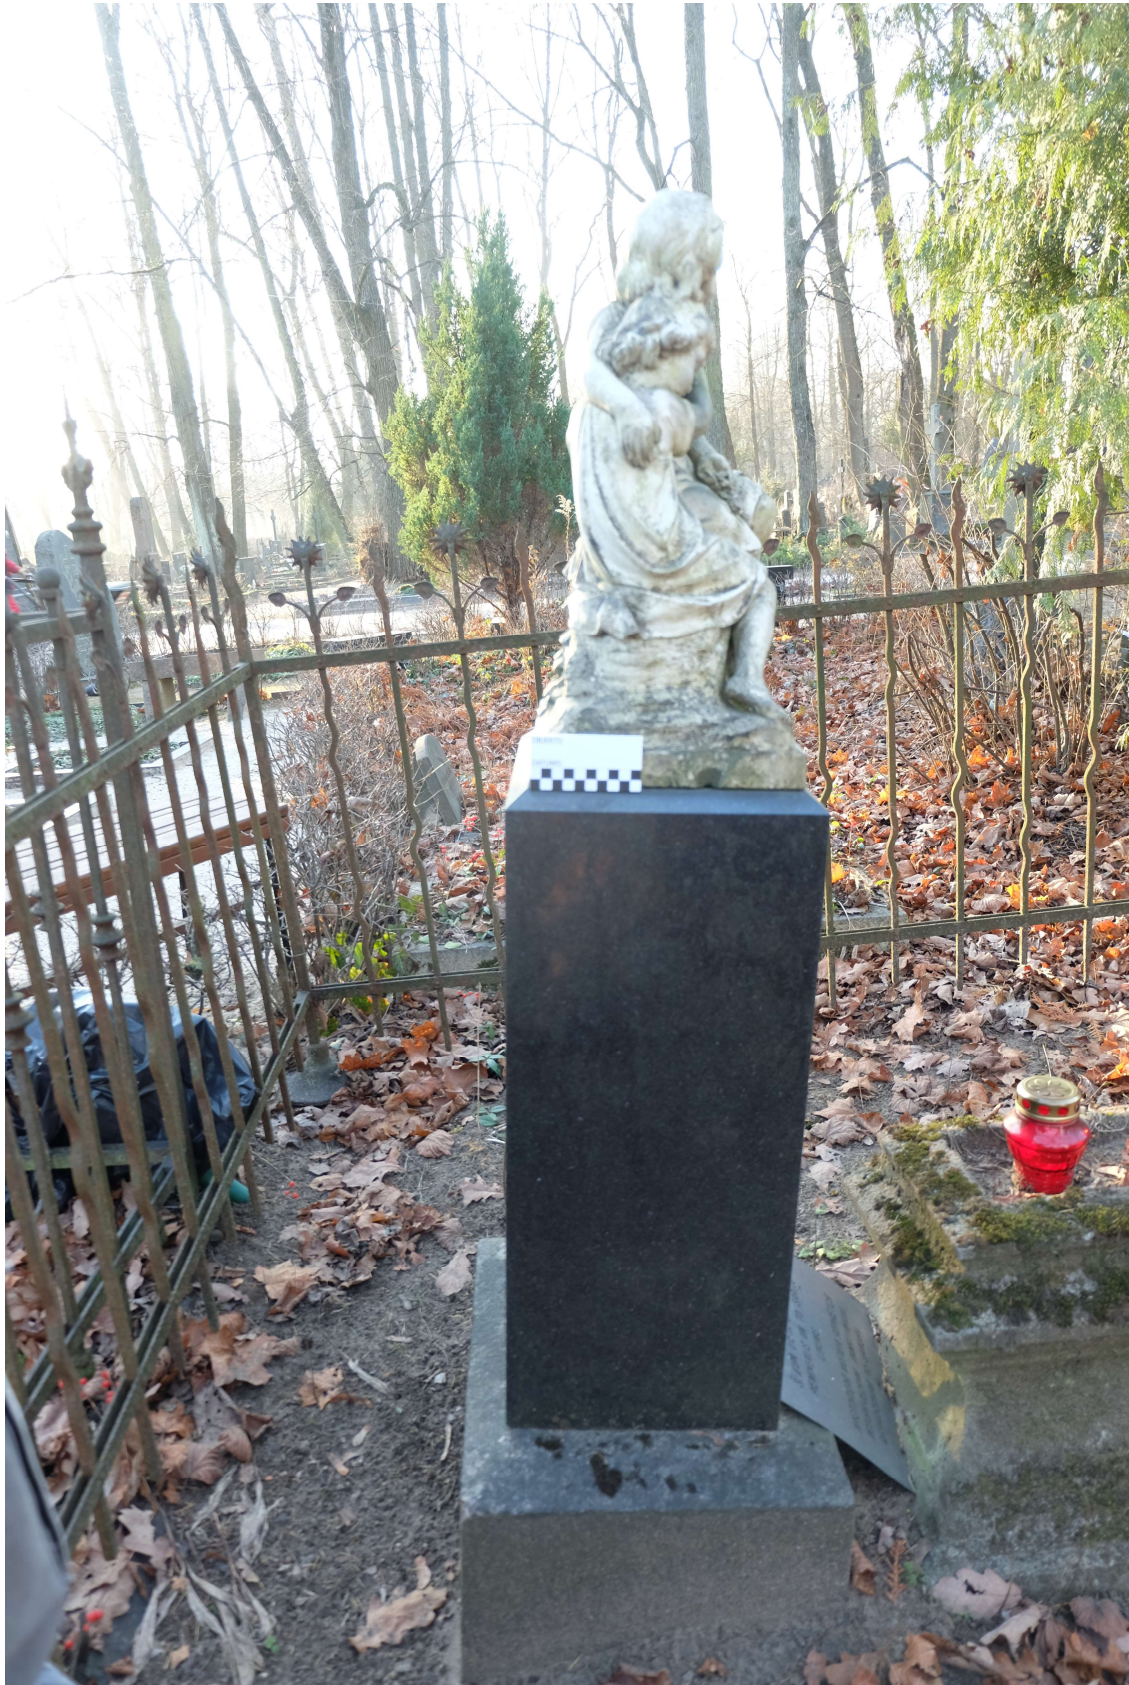
Fot 2. Nagrobek Koci i Lali Szyksznisówien z cmentarza św. Michała w Rydze, na Łotwie. Widok od strony północnej. Listopad 2020 r.

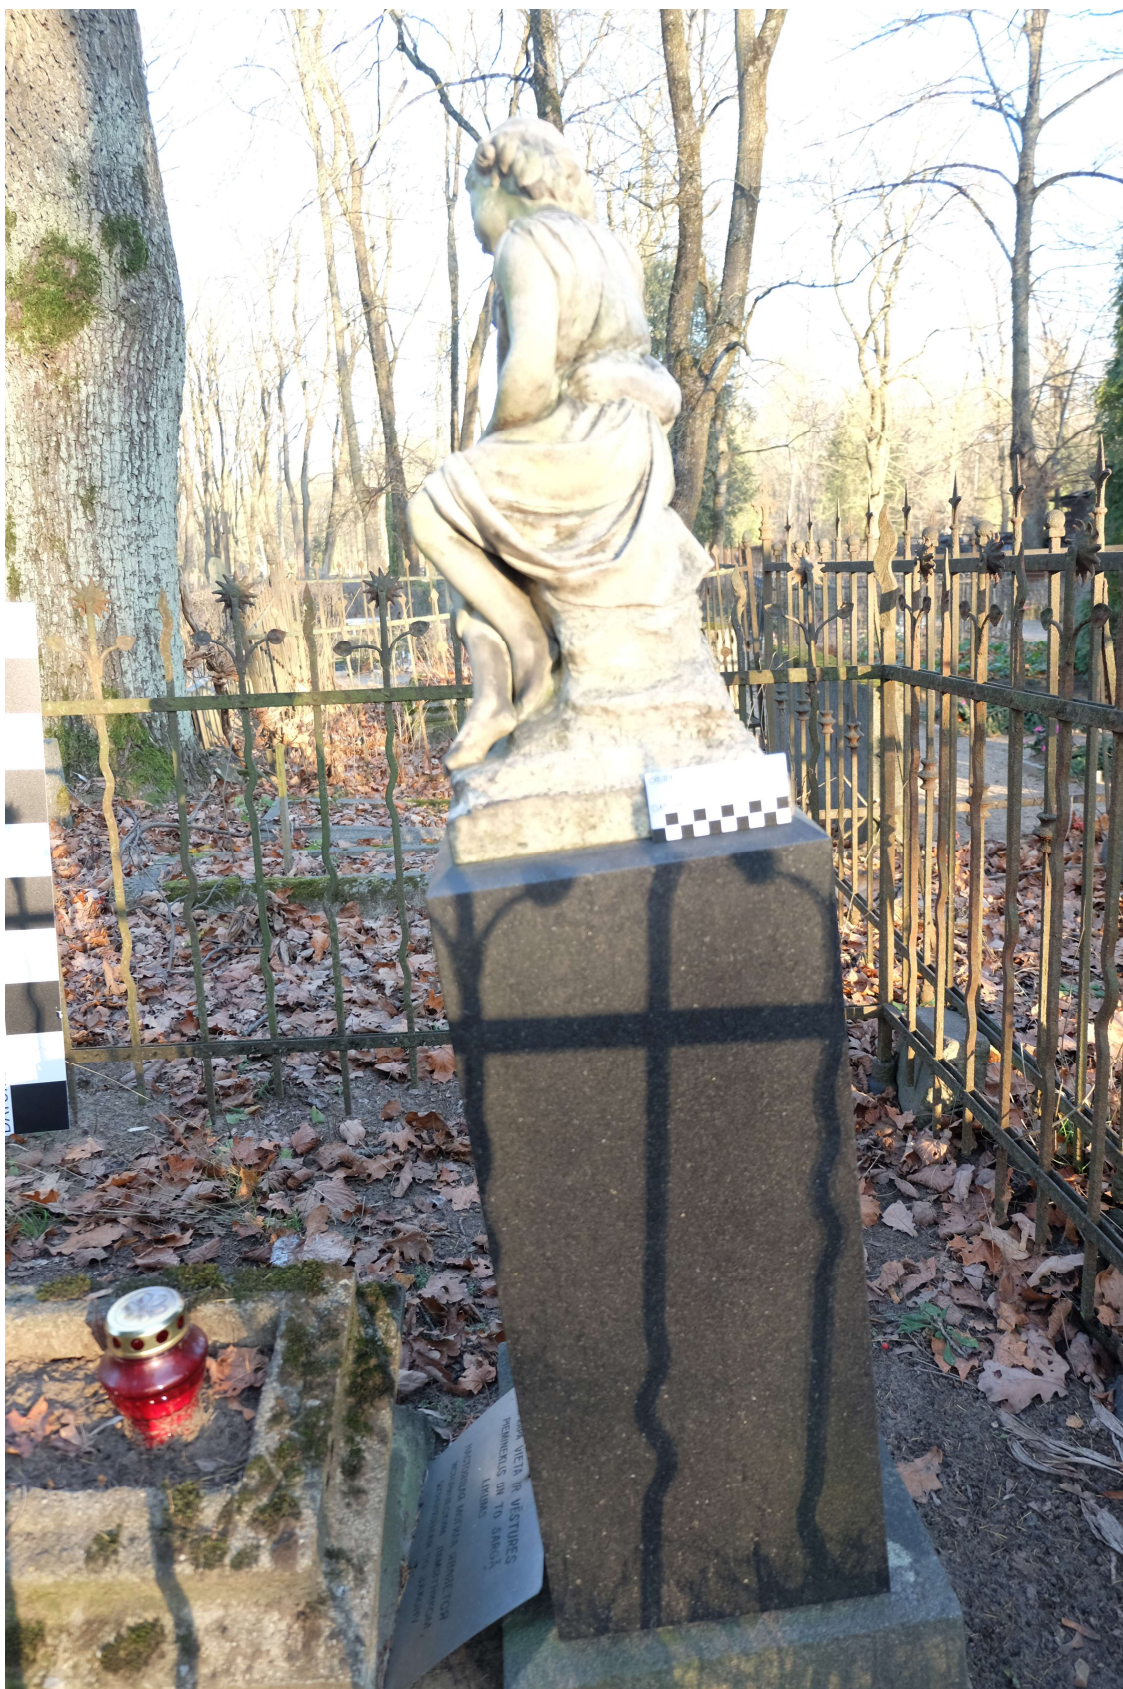
Fot 3. Nagrobek Koci i Lali Szyksznisówien z cmentarza św. Michała w Rydze, na Łotwie. Widok od strony południowej. Listopad 2020 r.

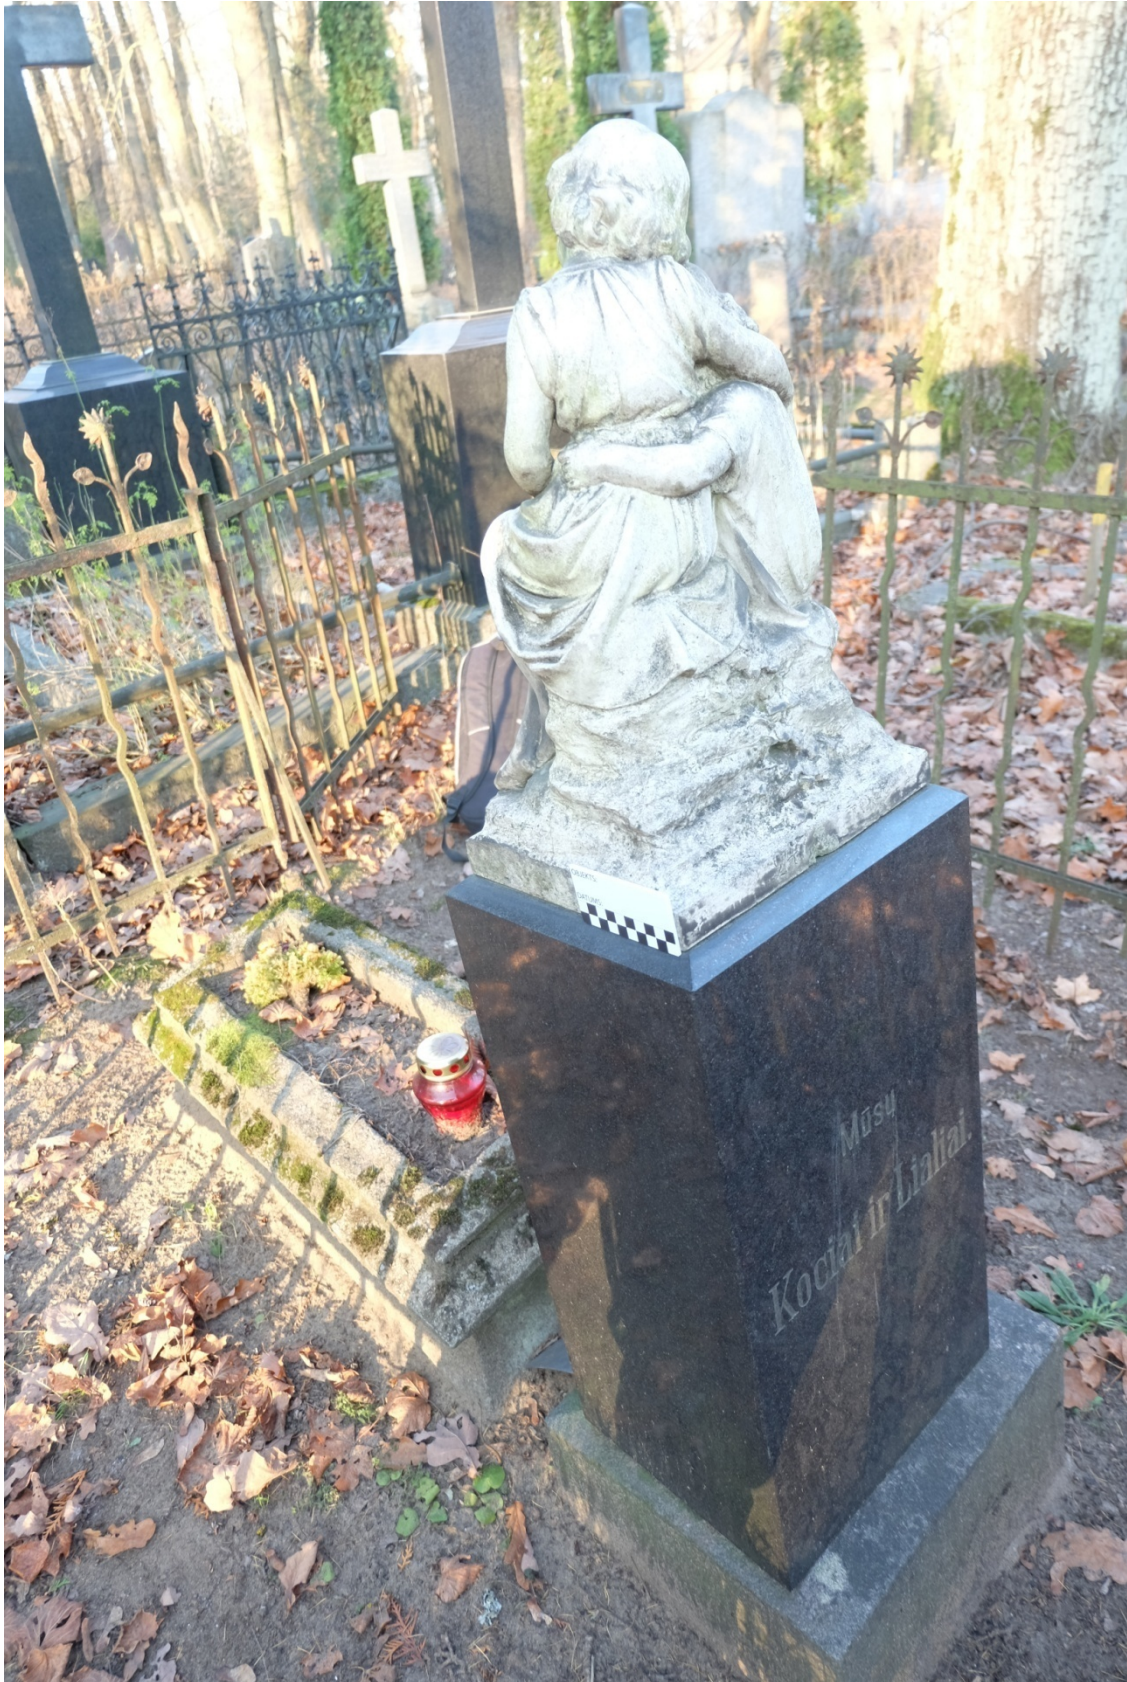
Na tylnej ściance wykuto napis w języku litewskim:

Fot 4. Nagrobek Koci i Lali Szyksznisówien z cmentarza św. Michała w Rydze, na Łotwie. Widok od strony wschodniej z inskrypcją po litewsku. Listopad 2020 r.

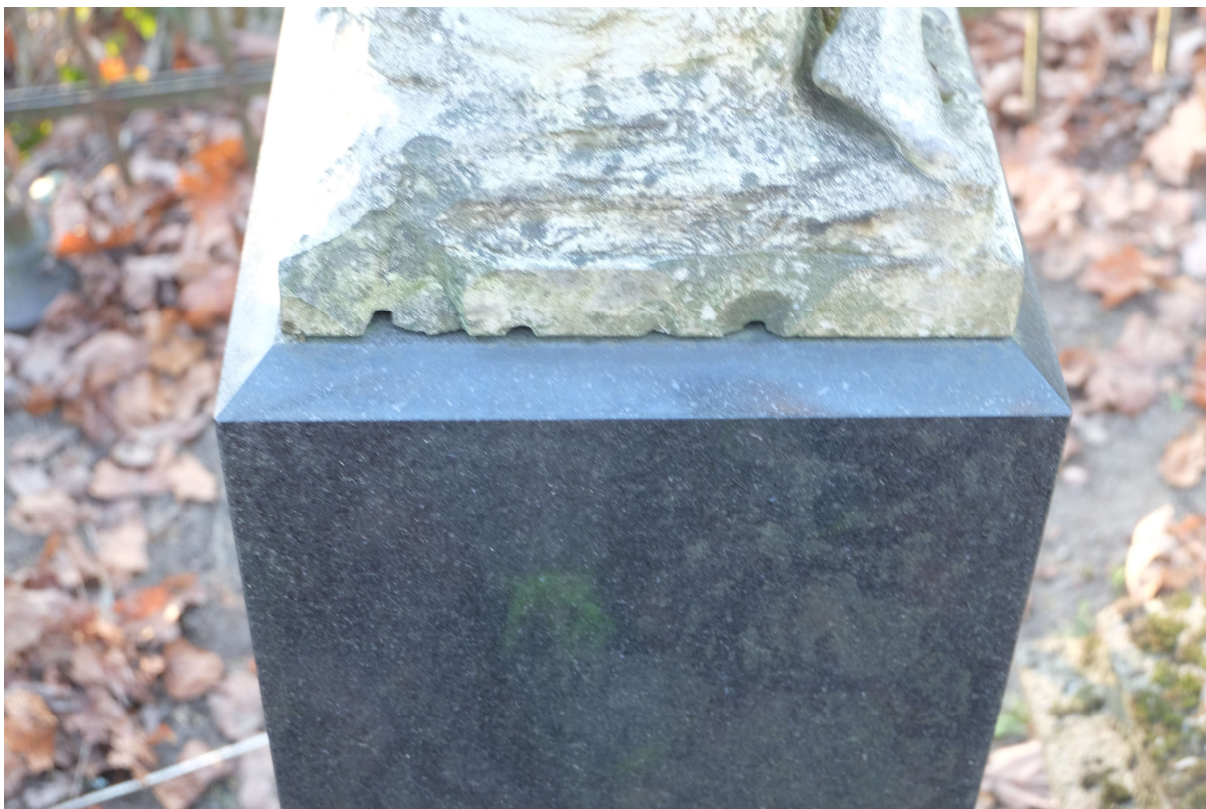
Zewnętrzna ekspozycja obiektu na bezpośrednie działania czynników destrukcyjnych w tym zarówno zjawisk pogodowych jak i zanieczyszczeń atmosferycznych typowych dla aglomeracji miejskiej wpłynęła na powstanie na jego powierzchni szarych oraz czarnych nawarstwień chemicznych. W wyniku naturalnych procesów starzenia się kamienia obiekt posiada pomniejsze ubytki formy, wykruszenia, oraz porażenia mikrobiologiczne i biologiczne.

Fot 5. Nagrobek Koci i Lali Szyksznisówien z cmentarza św. Michała w Rydze, na Łotwie. Widoczne ubytki formy. Listopad 2020 r.

Drobne ubytki formy wykonać w masie mineralnej imitującej kamień, kolorystyką i gradacją zbliżoną do materiału skalnego. Zaleca się wykonanie kitów mających charakter zabezpieczający.

9. Wykonanie niezbędnych uzupełnień i napraw w posadowieniu pomnika.
10. Ponowny montaż obiektu w pierwotnym miejscu.
11. Wykonanie drobnych uzupełnień w sztucznym kamieniu masami mineralnymi. Proponuje się użycie gotowej zaprawy np. Restaurelmortel firmy Remmers lub wykonanie własnej (na bazie wapna dołowanego, białego cementu oraz odpowiednio dobranego wypełniacza). Użyty materiał powinien kolorystyką, frakcją przypominać oryginalny materiał skalny.

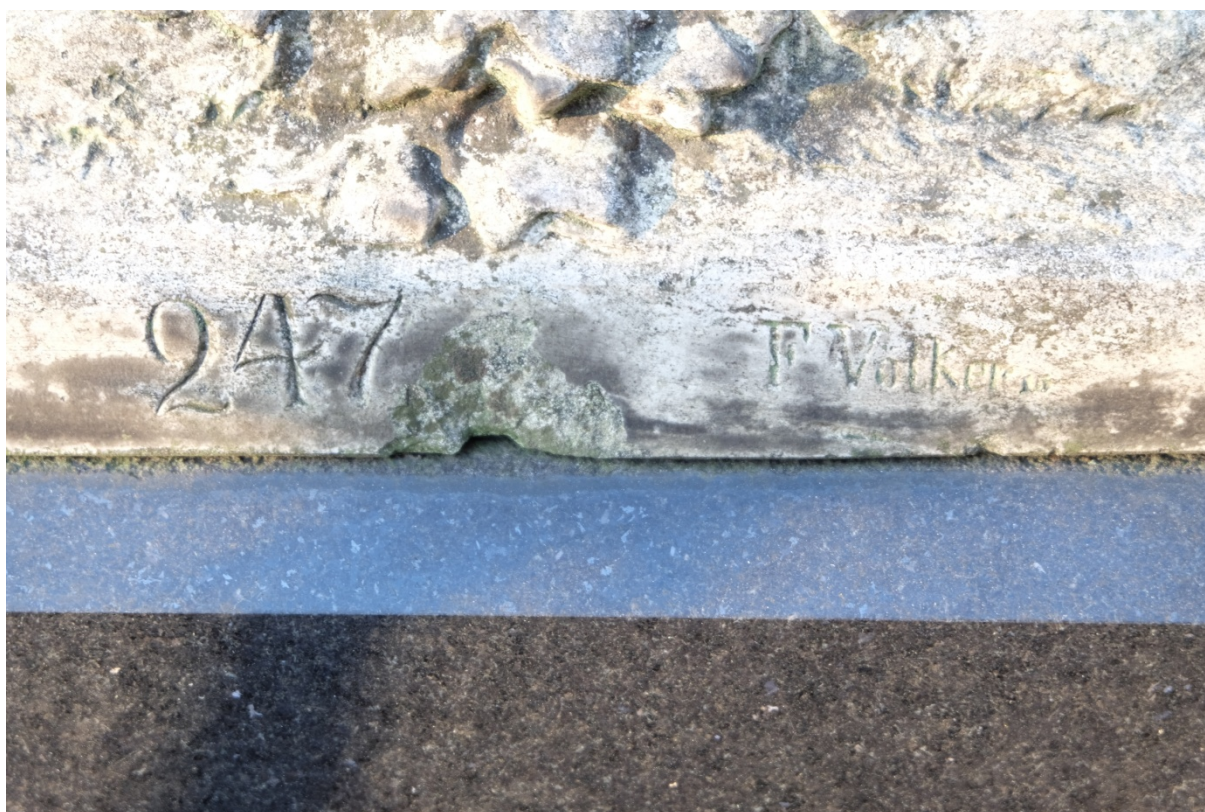
Kompozycja posiada własną podstawę, na której od wschodniej strony znajduje się sygnatura:

Fot 6. Nagrobek Koci i Lali Szyksznisówien z cmentarza św. Michała w Rydze, na Łotwie. Widoczna z inskrypcja kompozycji rzeźbiarskiej. Listopad 2020 r.

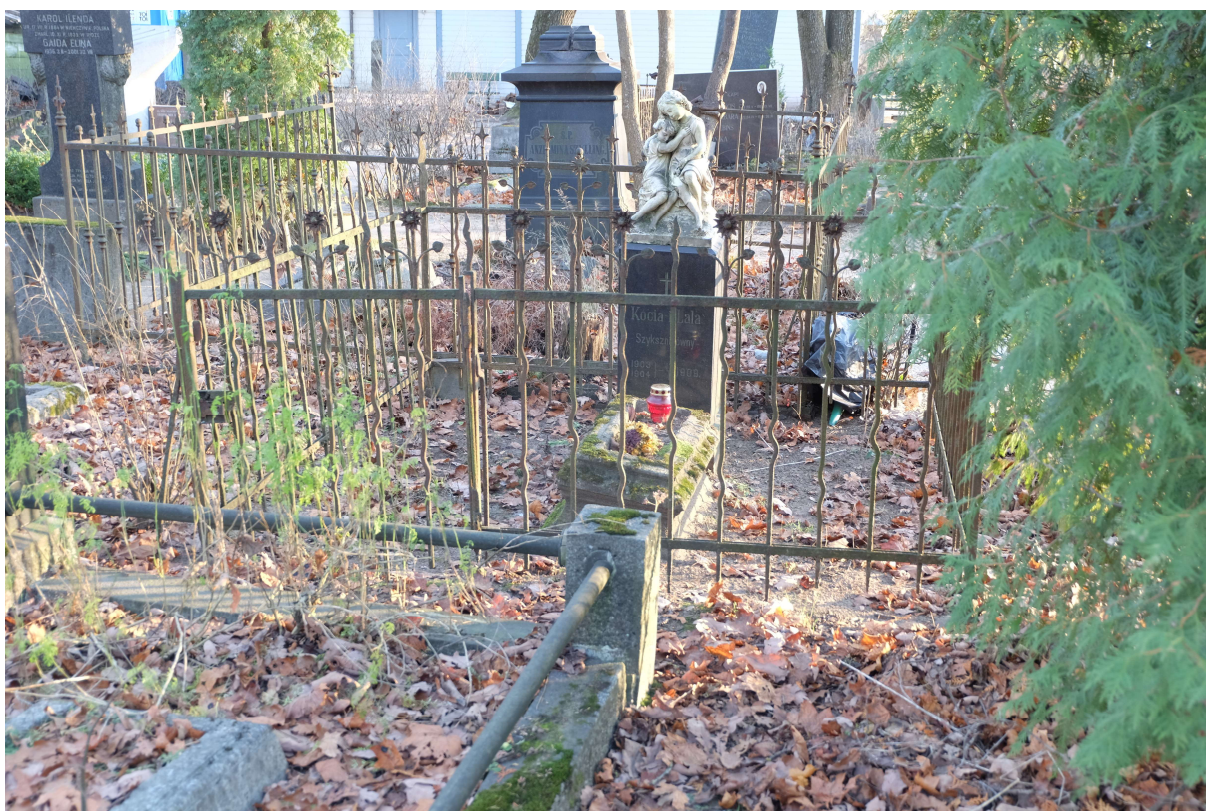
Bezpośredni wpływ na zachowanie żeliwnych elementów ogrodzenia miała jego ekspozycja zewnętrzna. W wyniku działań mechanicznych takich jak spadające gałęzie lub ewentualne akty wandalizmu występują nieznaczne odkształcenia pierwotnej formy lub defragmentacje. Znaczące zniszczenia powierzchniowe i strukturalne wynikają z oddziaływania czynników pogodowych w tym także tzw. „kwaśnych deszczy” powodujących destrukcyjne reakcje chemiczne i elektrochemiczne.

Fot 8. Nagrobek Koci i Lali Szyksznisówien z cmentarza św. Michała w Rydze, na Łotwie. Stan zachowania ogrodzenia. Listopad 2020 r.

12. Wstępne oczyszczenie powierzchni elementów ogrodzenia z nawarstwień korozyjnych metodami mechanicznymi.
13. Wykonanie drobnych rekonstrukcji w pierwotnej technologii.

14. Oczyszczenie powierzchni metalu poprzez piaskowanie ścierniwem o odpowiednio dobranej gradacji.
15. Naniesienie warstwy antykorozyjnej cynku oraz warstw malarskich: uszczelniająco-podkładowej i nawierzchniowej.
