PROGRAM PRAC KONSERWATORSKICH
NAGROBKA WANDY I KONSTANTEGO CZERWIŃSKICH
Z CMENTARZA ŚWIĘTEGO MICHAŁA W RYDZE, ŁOTWA

Autor opracowania: mgr Witold Butkiewicz,

listopad - grudzień 2020

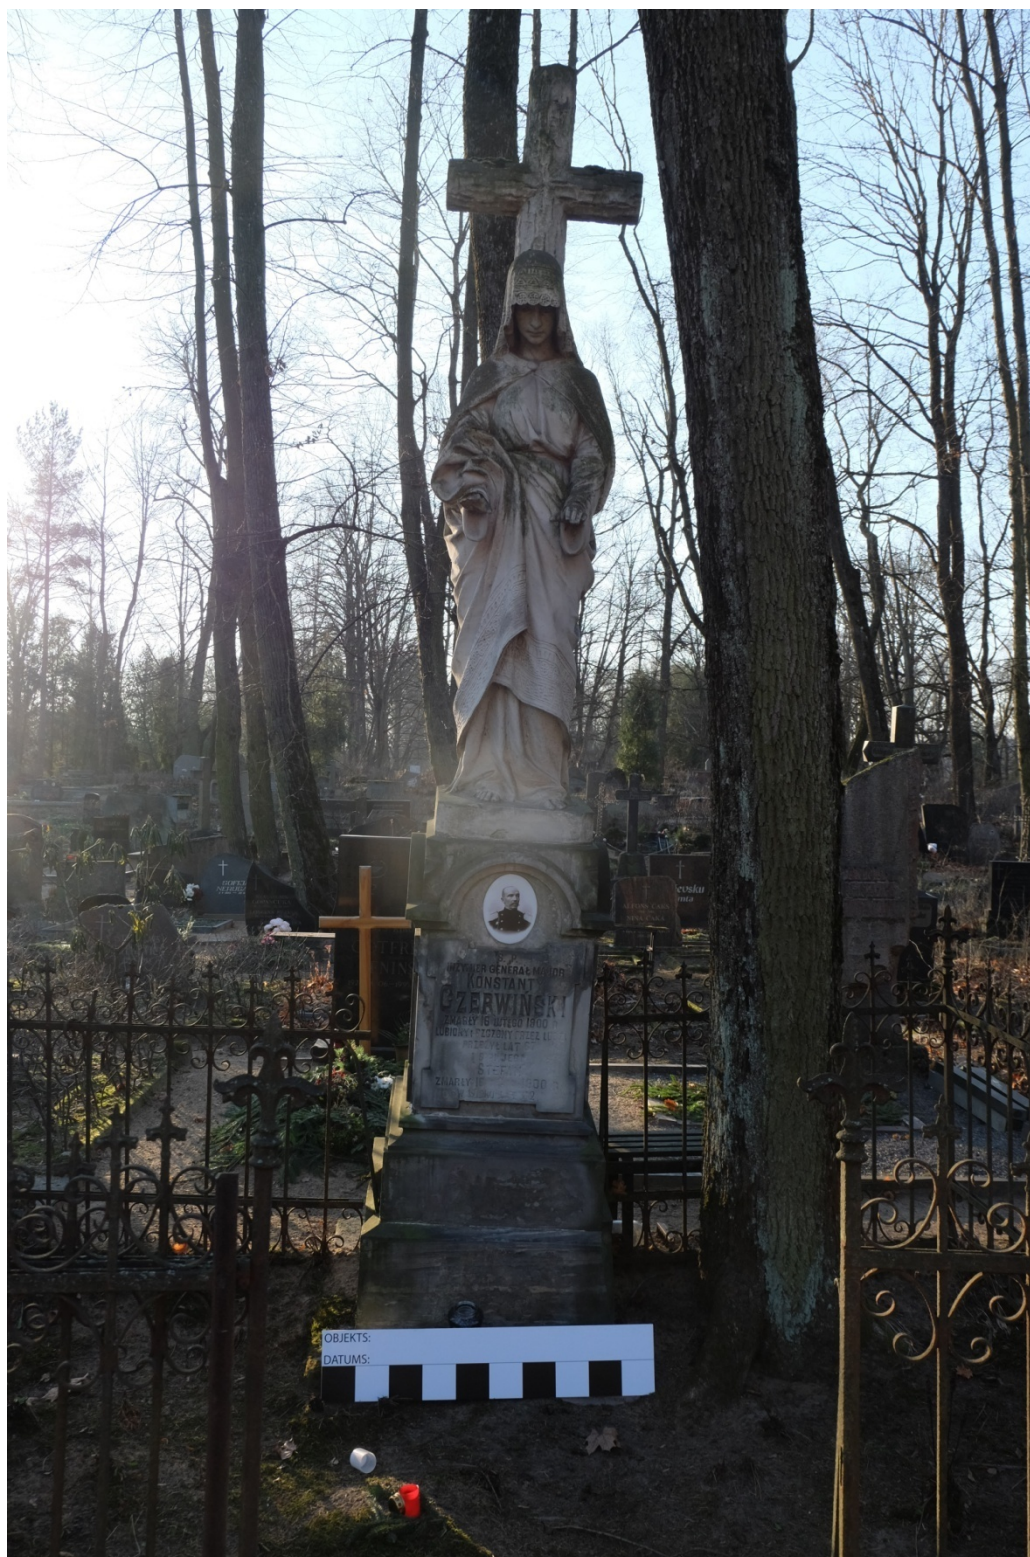
Fot nr 1. Nagrobek Wandy i Konstantego Czerwińskich z cmentarza św. Michała w Rydze, Łotwa. Widok ogólny od frontu. Listopad 2020 r.

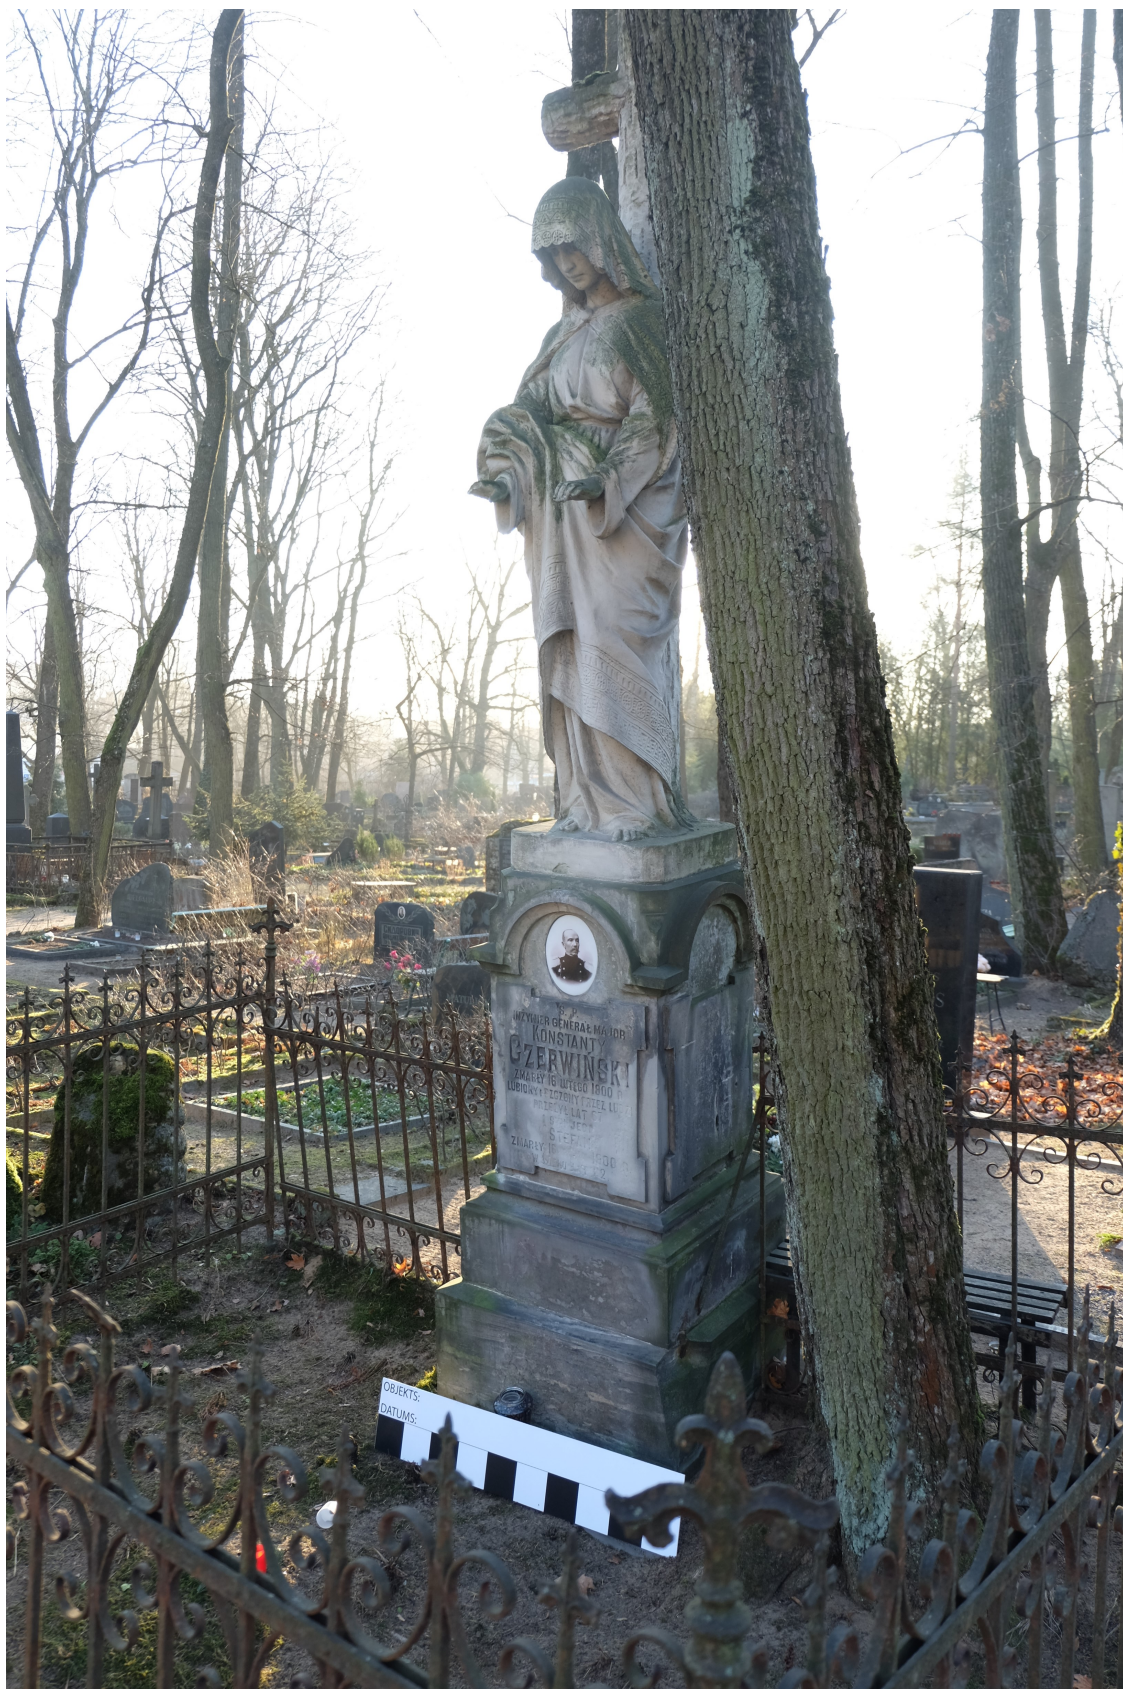
Fot nr 2. Nagrobek Wandy i Konstantego Czerwińskich z cmentarza św. Michała w Rydze, Łotwa. Widok ogólny od wschodniej strony. Listopad 2020 r.

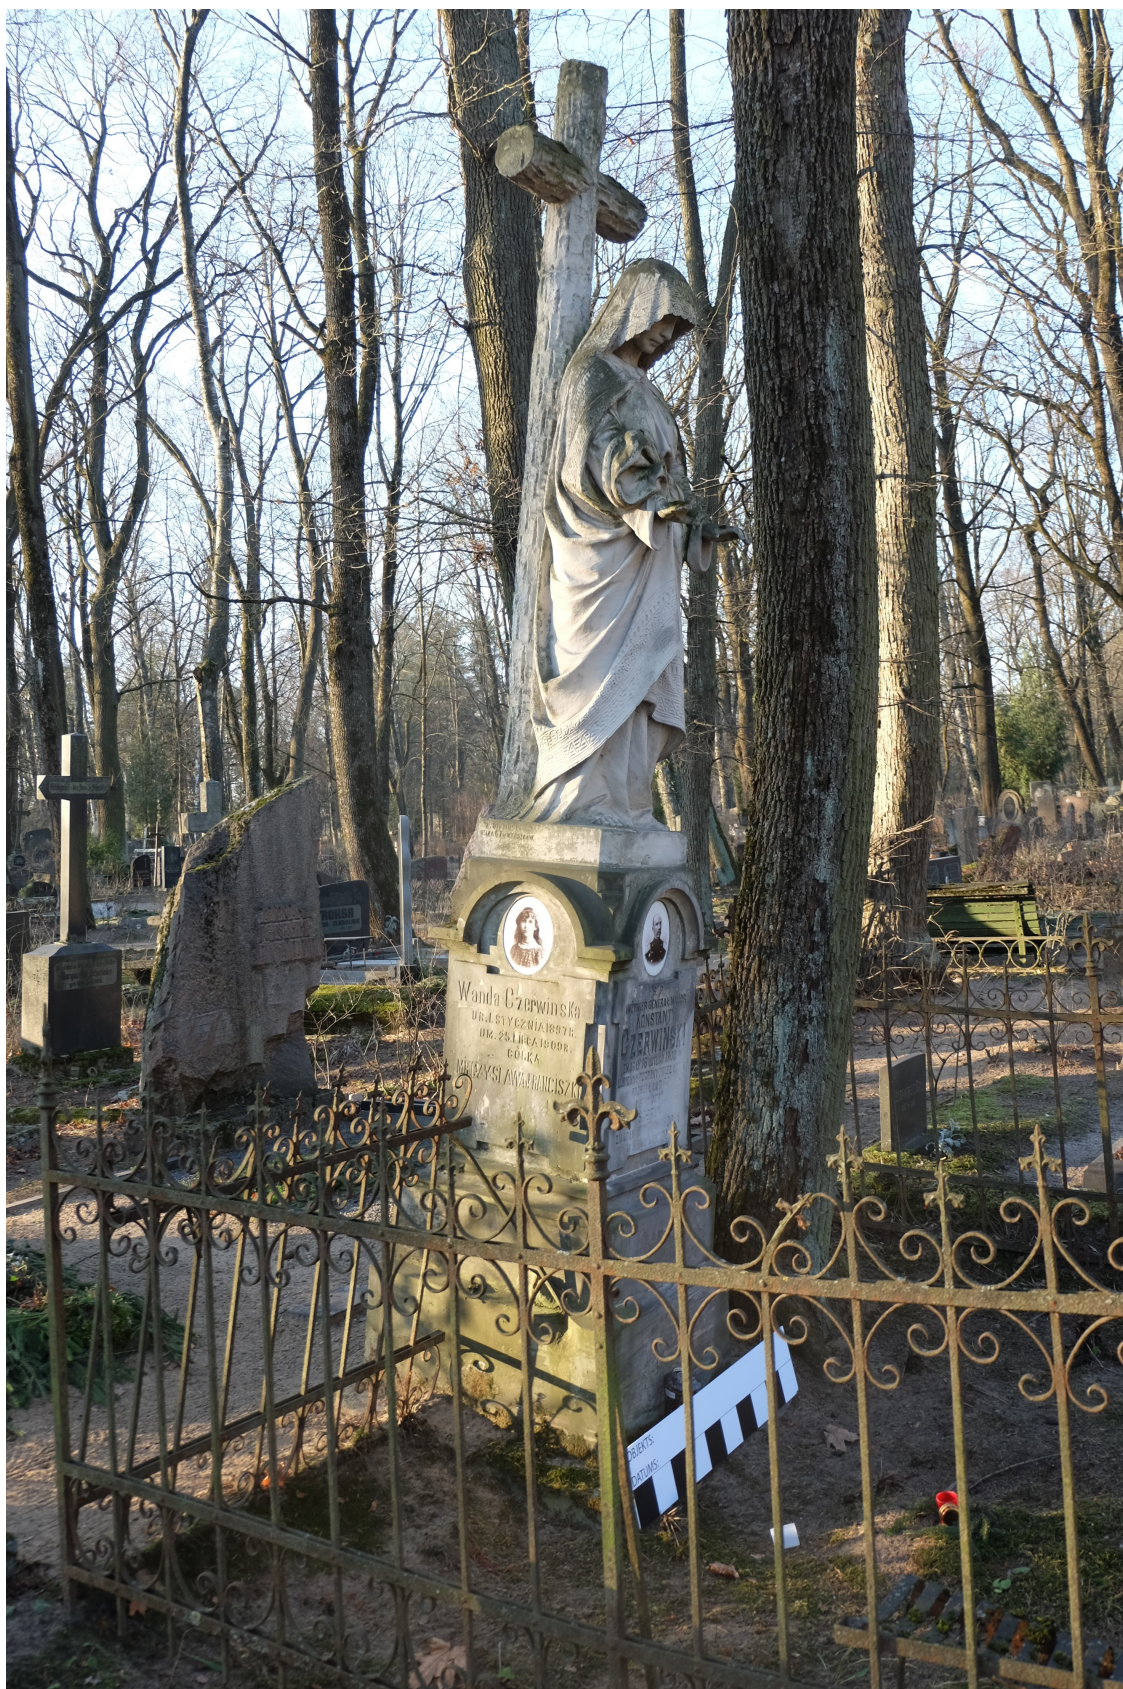
Fot nr 3. Nagrobek Wandy i Konstantego Czerwińskich z cmentarza św. Michała w Rydze, Łotwa. Widok ogólny od zachodu. Listopad 2020 r.

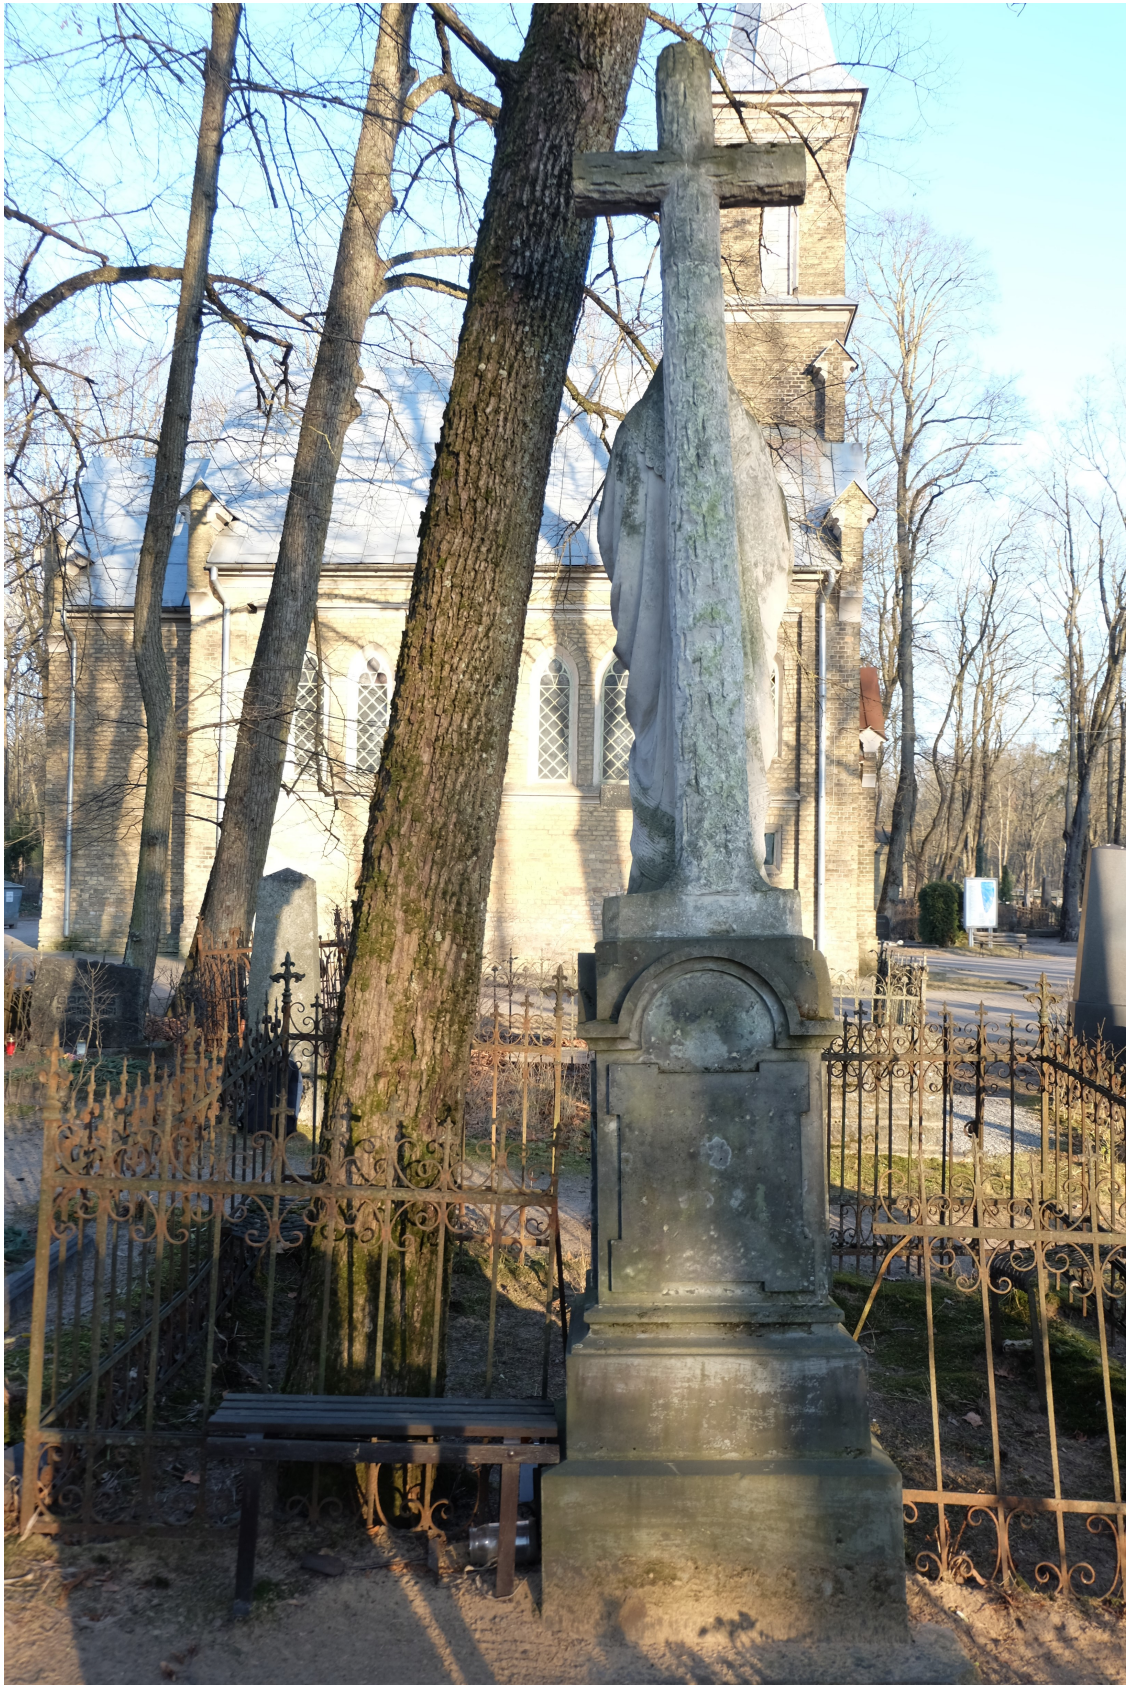
Nagrobek nie utrzymuje pierwotnej osi pionowej. Pomimo około 10° przechylenia w stronę mogiły oraz zbliżonego w stronę zachodnią, poszczególne elementy pomnika zachowują statykę.

Fot nr 4. Nagrobek Wandy i Konstantego Czerwińskich z cmentarza św. Michała w Rydze, Łotwa. Widok od południowej strony. Listopad 2020 r.

Podstawowym założeniem prac jest wyeliminowanie czynników wpływających na destabilizację konstrukcyjną obiektu oraz przywrócenie jego osi pionowej. W tym celu należy wykonać całkowity demontaż nagrobka w celu wzmocnienia posadowienia poprzez usunięcie korzeni drzewa bezpośrednio oddziałujących na podstawę pomnika, w razie konieczności przemurowanie fundamentu i komory grobowej.

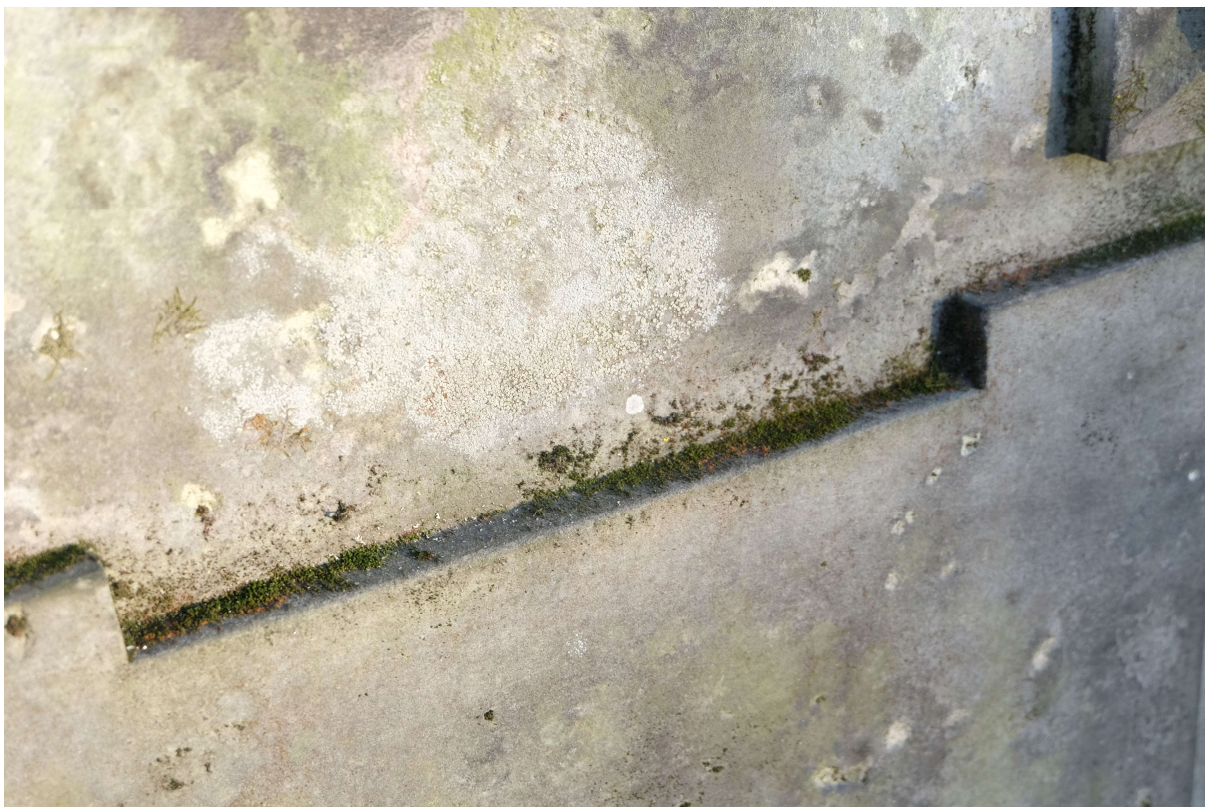
Większość zniszczeń powstała na skutek bezpośredniego działania czynników zewnętrznych w tym zarówno zjawisk pogodowych jak i zanieczyszczeń atmosferycznych typowych dla aglomeracji miejskiej. Niszczący wpływ na obiekt miało również bliskie sąsiedztwo drzewa, które zacieniając pomnik utrzymywało jego zawilgocenie. W wyniku rozrostu systemu korzennego częściowej destrukcji uległo posadowienie postumentu, co spowodowało jego odchylenie. W wyniku wyżej wymienionych czynników, a także naturalnych procesów starzenia się kamienia obiekt posiada niewielkie ubytki formy, wykruszenia, złuszczenia oraz porażenia mikrobiologiczne i biologiczne. Szare oraz czarne nawarstwienia chemiczne są wynikiem dużego stężenia tlenku węgla oraz tlenków azotu w miejskim powietrzu.

Fot nr 5. Nagrobek Wandy i Konstantego Czerwińskich z cmentarza św. Michała w Rydze, Łotwa. Fragment płyciny z widocznymi nawarstwieniami chemicznymi oraz biologicznymi (mchy). Listopad 2020 r.

W ramach prac konserwatorskich należy wyeliminować również czynniki wpływające destrukcyjnie na powierzchnię obiektu takie jak nawarstwienia chemiczne i biologiczne, a także zabezpieczyć materiał skalny przed dalszą ekspozycją w warunkach zewnętrznych poprzez hydrofobizację.

3. Usunięcie nadmiaru gruntu z bezpośredniego otoczenia nagrobka w celu odsłonięcia posadowienia.
4. Demontaż nagrobka.
5. Dezynfekcja materiału skalnego przy użyciu preparatu biobójczego. Proces należy powtórzyć kilkakrotnie.

8. Usunięcie zaplamień po mikroorganizmach i porostach. Proponuje się użycie np. roztworu podchlorynu wapnia.
9. W razie konieczności pogłębienie rytu liter z tablic inskrypcyjnych oraz, o ile to możliwe, odtworzenie brakujących części.

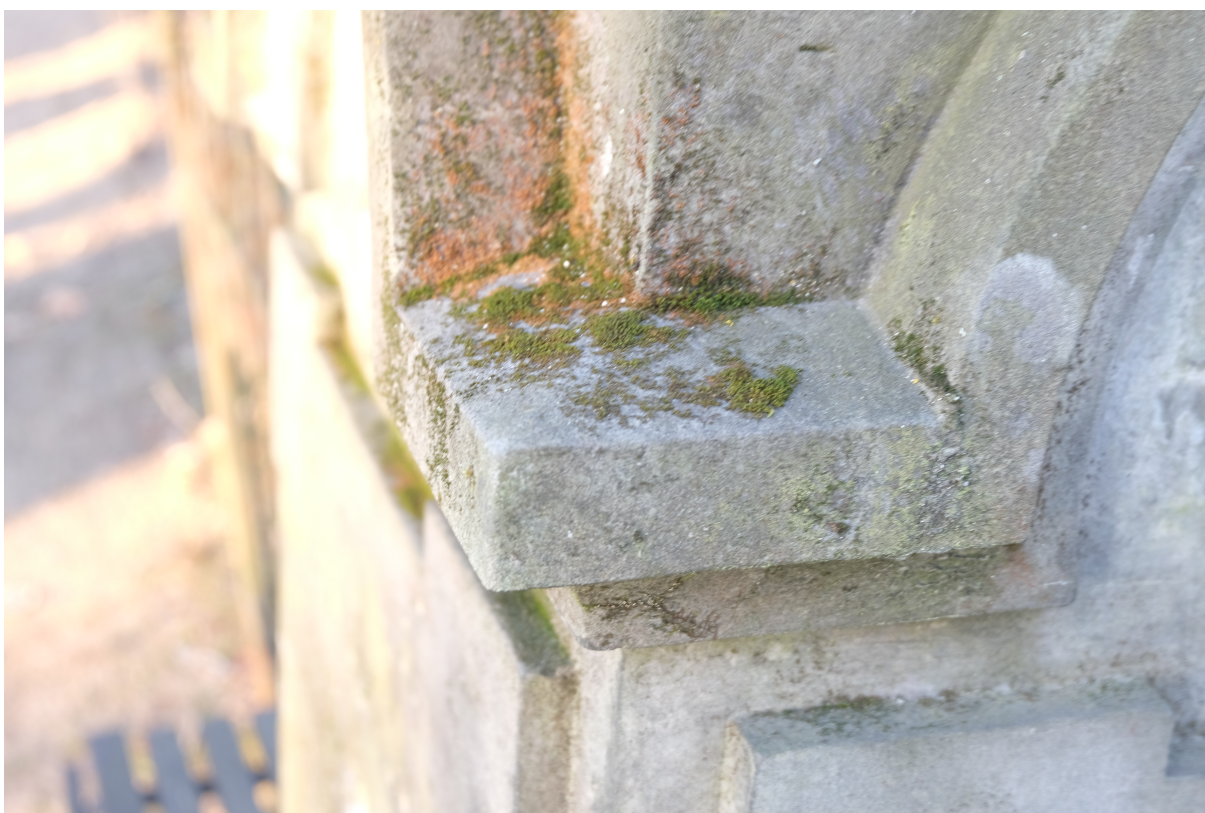
Fot nr 6. Nagrobek Wandy i Konstantego Czerwińskich z cmentarza św. Michała w Rydze, Łotwa. Fragment cokołu z widocznymi nawarstwieniami organiczne, biologiczne i mikrobiologiczne. Listopad 2020 r.

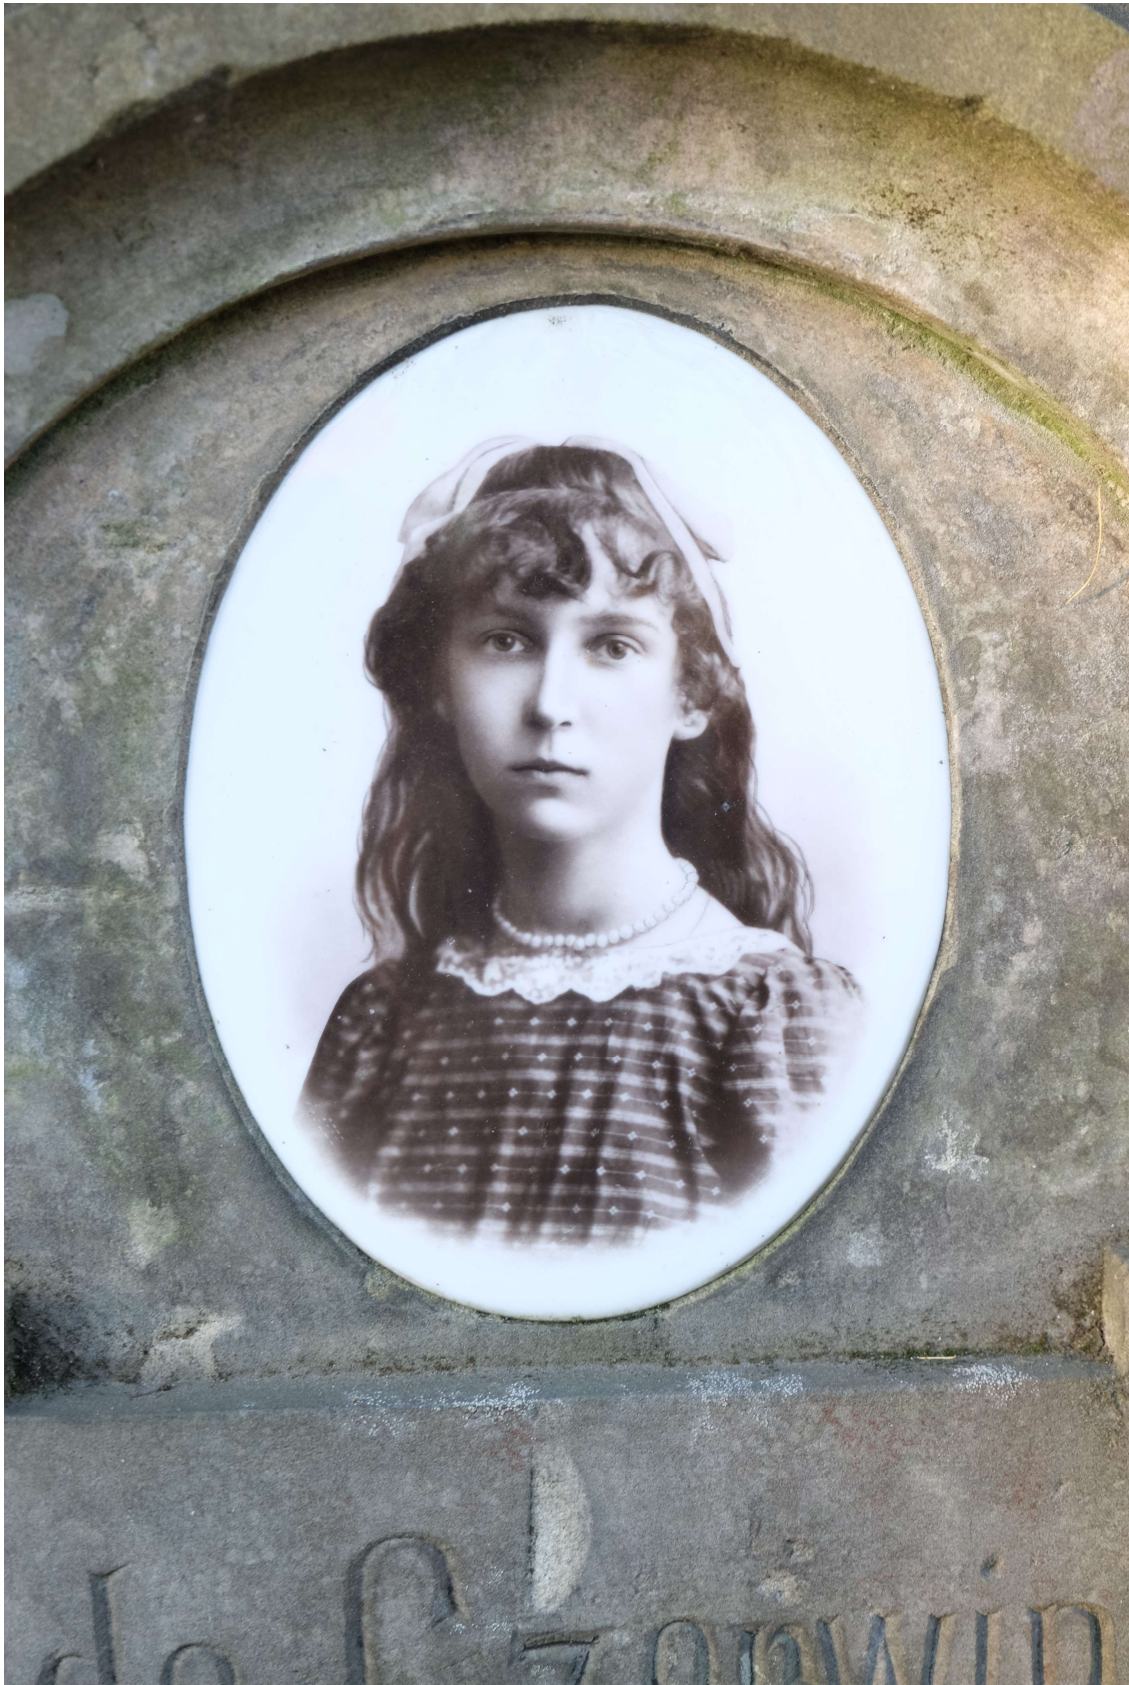
Porcelanowe fotografie zachowały się w dobrym stanie i nie wymagają zabiegów konserwatorskich.

Fot nr 7. Nagrobek Wandy i Konstantego Czerwińskich z cmentarza św. Michała w Rydze, Łotwa. Fotografia na porcelanie Wandy Czerwińskiej. Listopad 2020 r.

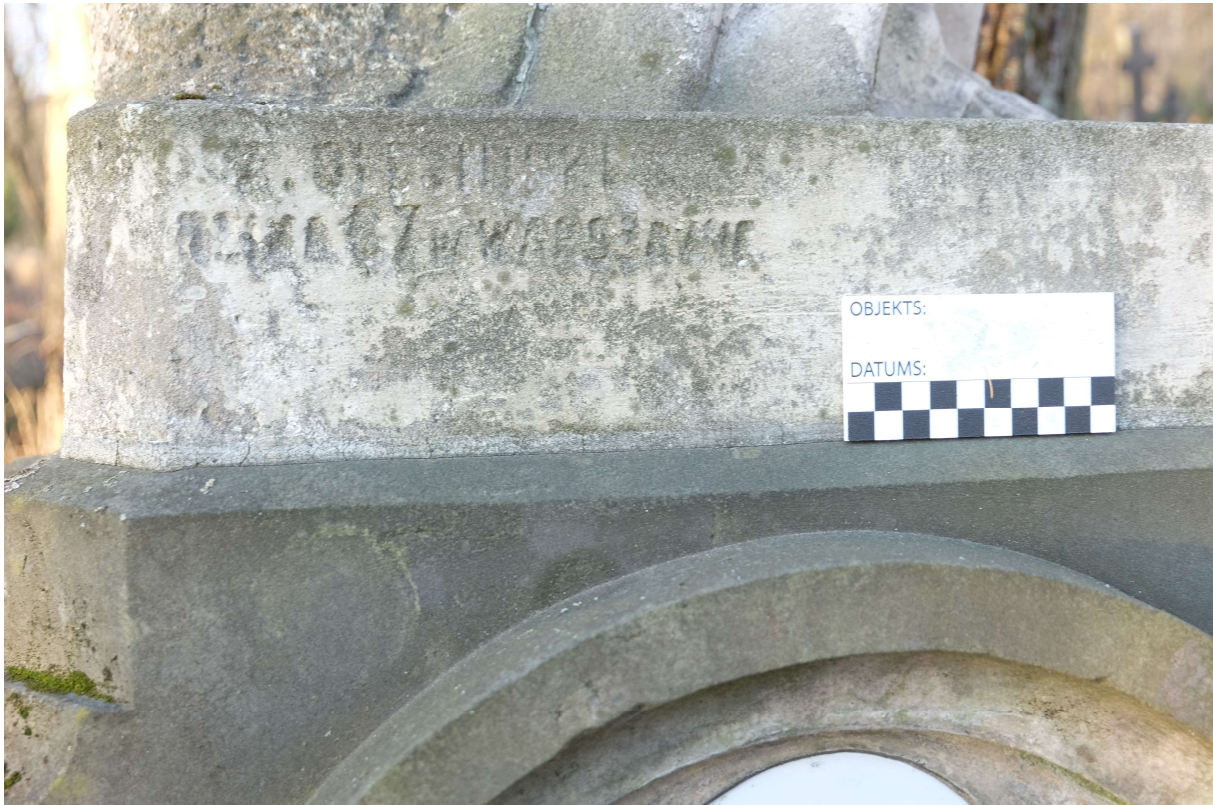
Fot nr 8. Nagrobek Wandy i Konstantego Czerwińskich z cmentarza św. Michała w Rydze, Łotwa. Stan zachowania sygnatury kompozycji rzeźbiarskiej. Listopad 2020 r.

Po usunięciu nawarstwień chemicznych oraz biologicznych należy ocenić stan napisów, w razie możliwości uzupełnić, a w razie konieczności uczytelnić litery poprzez pogłębienie.

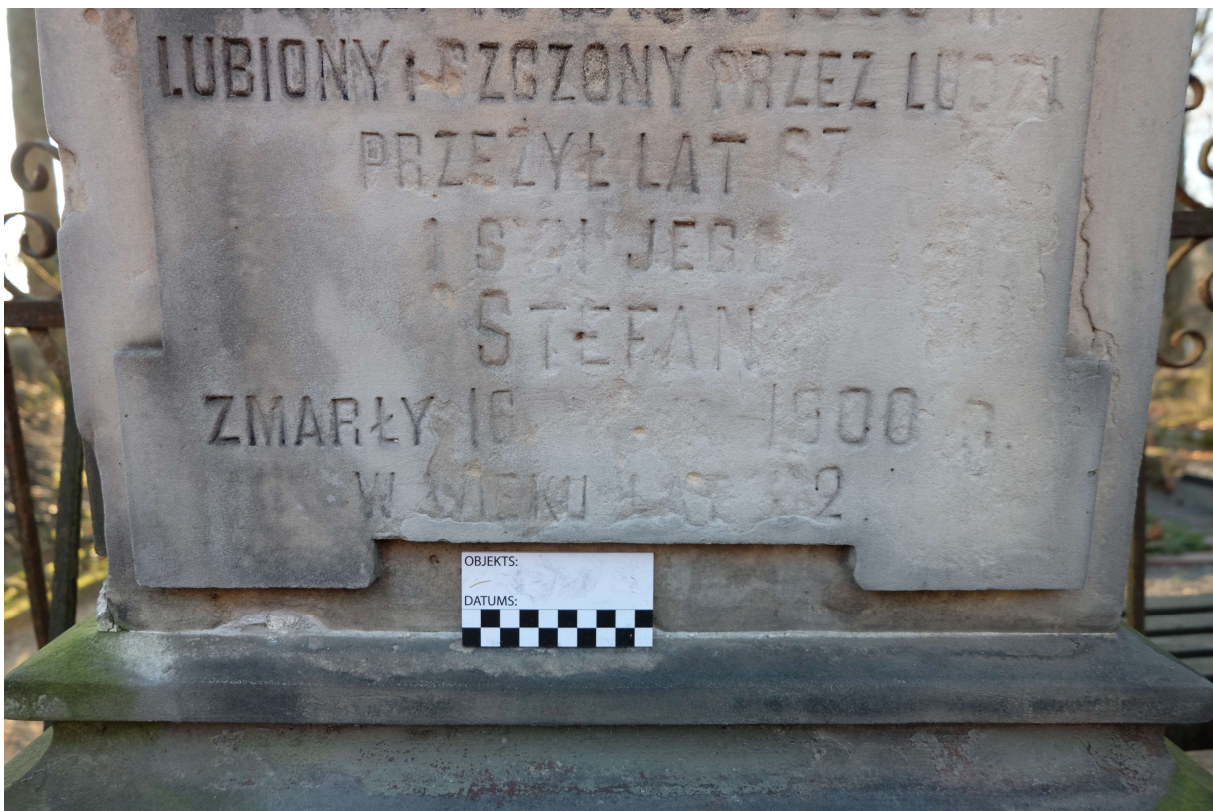
Fot nr 9. Nagrobek Wandy i Konstantego Czerwińskich z cmentarza św. Michała w Rydze, Łotwa. Fragment cokołu z widocznymi złuszczeniami i dezintegracją granularną. Listopad 2020 r.

Drobne ubytki formy wykonać w masie mineralnej imitującej kamień, kolorystyką i gradacją zbliżoną do materiału skalnego. Zaleca się wykonanie kitów mających charakter zabezpieczający.

13. Wykonanie drobnych uzupełnień w kamieniu masami mineralnymi imitującymi kamień. Proponuje się wykonanie własnej (na bazie wapna dołowanego, białego cementu oraz odpowiednio dobranego wypełniacza). Użyty materiał powinien kolorystyką, frakcją przypominać oryginalny materiał skalny.

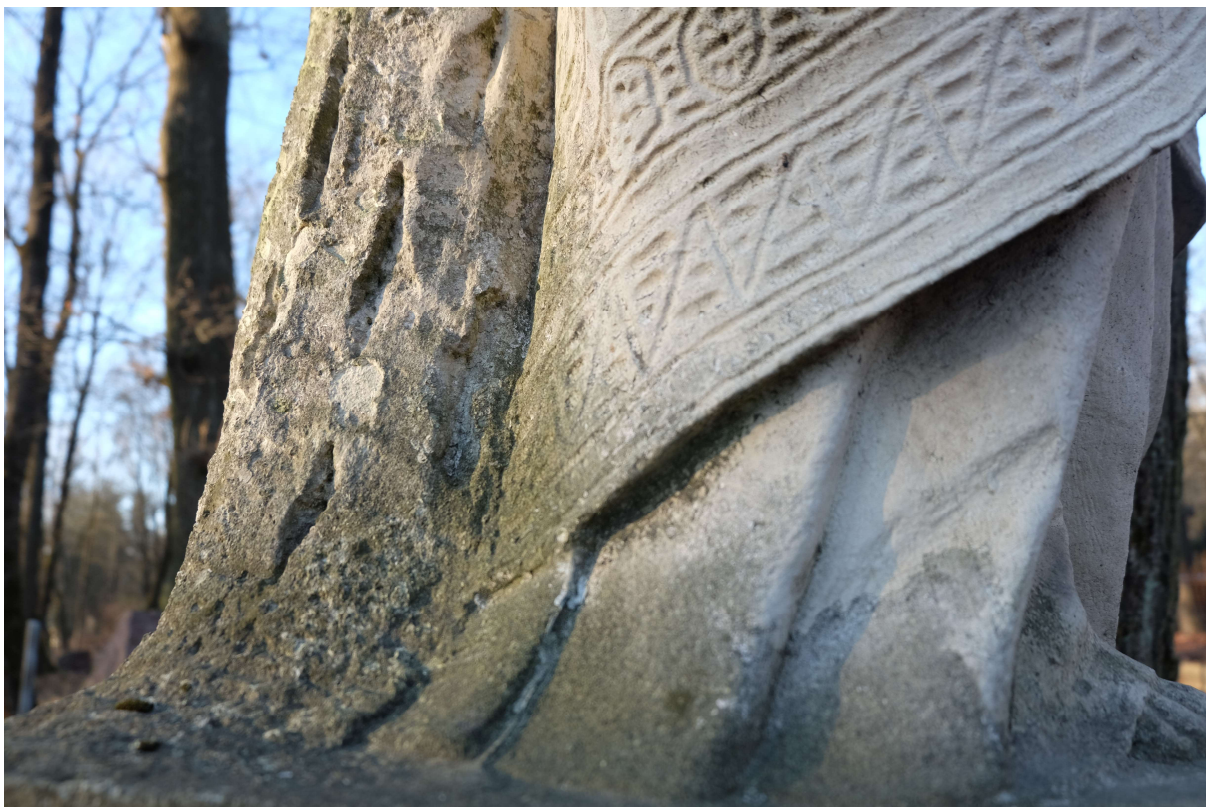
Kompozycja rzeźbiarska została pokryta białą warstwą malarską na całej powierzchni. Ma to negatywny wpływ na zachowanie obiektu poprzez zatrzymywanie wilgoci w strukturze kamienia.

Fot nr 10. Nagrobek Wandy i Konstantego Czerwińskich z cmentarza św. Michała w Rydze, Łotwa. Fragment wapiennej rzeźby z widoczną warstwą barwną i nawarstwieniami biologicznymi. Listopad 2020 r.

6. W razie potrzeby wykonać miejscowe wzmacnianie kamienia preparatami krzemooorganicznymi.
7. Usunięcie z powierzchni obiektu silnie scalonych z podłożem nawarstwień oraz warstw malarskich, poprzez zastosowanie strumienia gorącej wody pod ciśnieniem (w razie konieczności z użyciem środków chemicznych), lub piaskowanie przy odpowiednio dobranym ciśnieniu i ścierniwie. Wybrana metoda, poprzedzona wykonanymi próbami, nie może naruszać powierzchni pierwotnej kamienia ani mieć wpływu na jego właściwości.

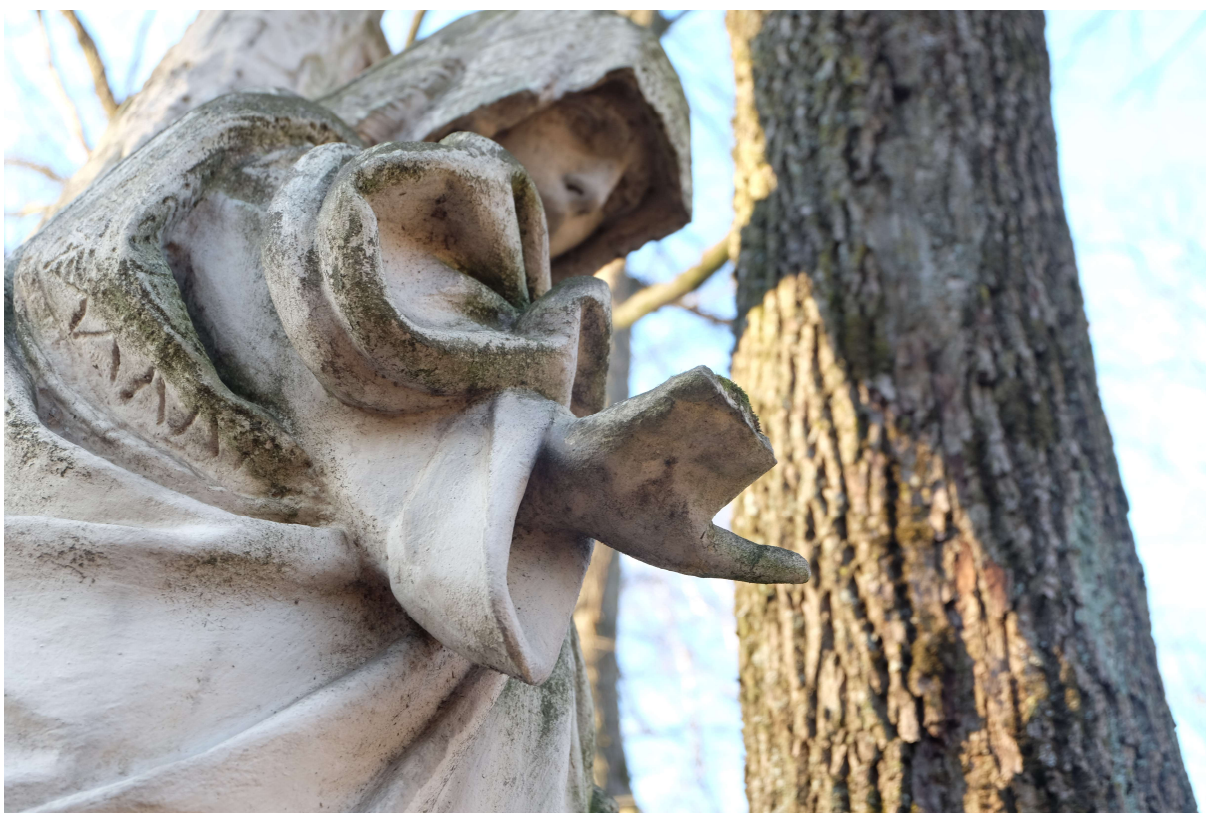
Fot nr 11. Nagrobek Wandy i Konstantego Czerwińskich z cmentarza św. Michała w Rydze, Łotwa. Widoczny ubytek formy prawej dłoni figury, wtórna warstwa barwna i nawarstwienia biologiczne. Listopad 2020 r.

Większe ubytki formy należy uzupełnić w odpowiednio dobranym materiale skalnym zbliżonym do oryginału.

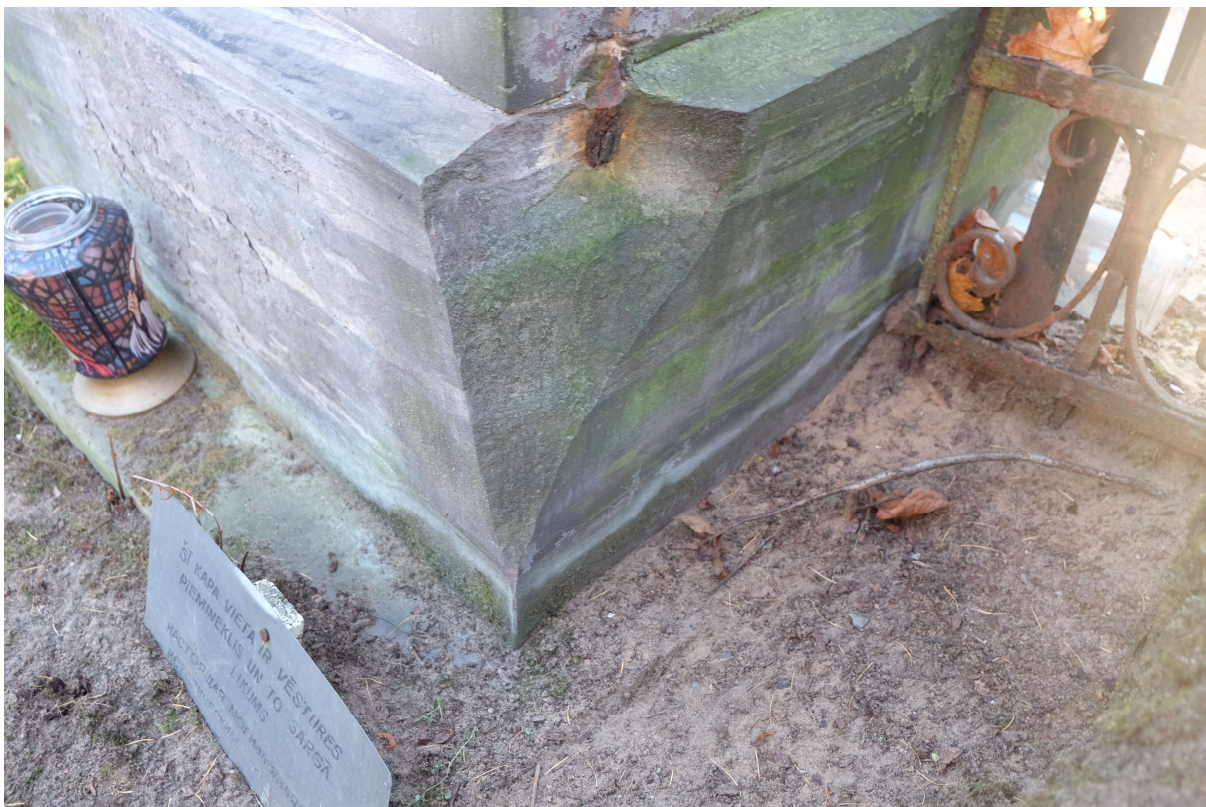
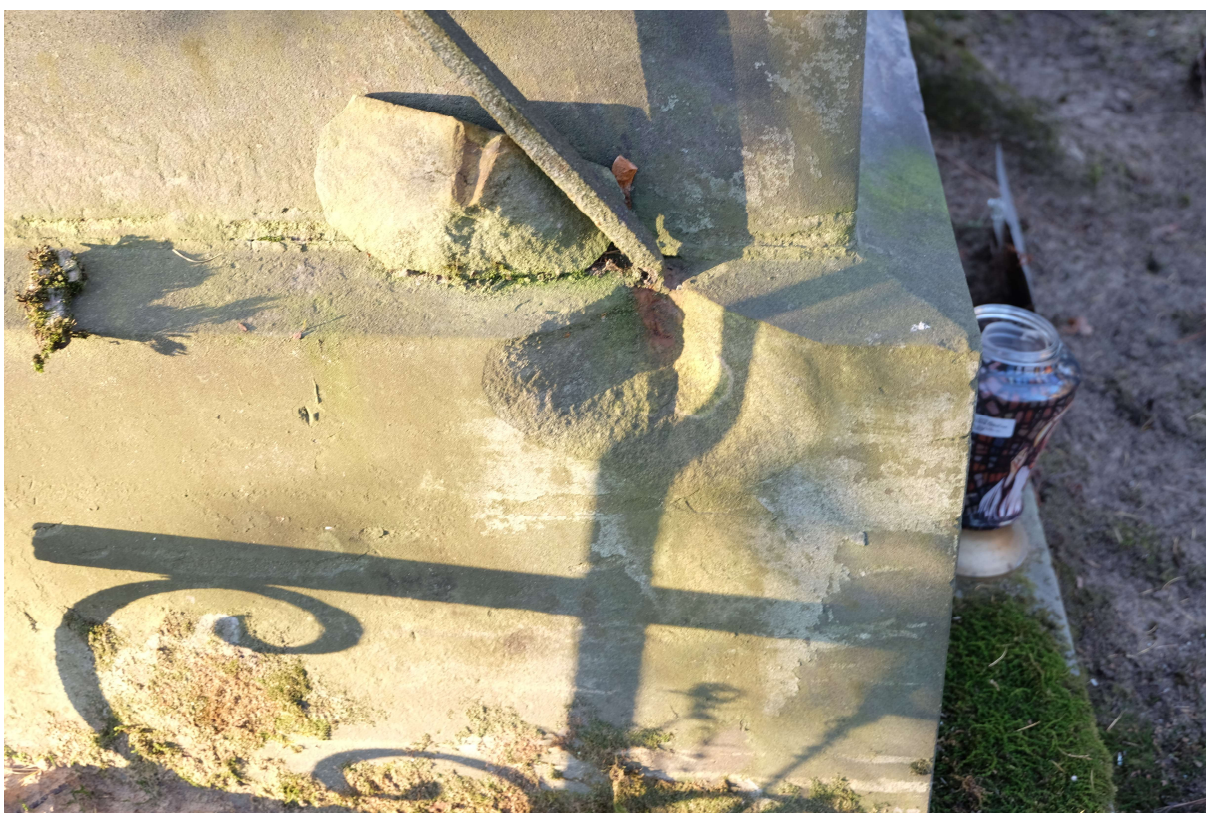
Destrukcyjny wpływ na zachowanie nagrobka miał system montażu tylnych pręseł ogrodzenia polegający na bezpośrednim mocowaniu z cokołem. W wyniku korozji metalowych prętów kamień uległ wykruszeniu. Bezpośredni wpływ na zachowanie żeliwnych elementów ogrodzenia miała jego ekspozycja zewnętrzna. W wyniku działań mechanicznych takich jak spadające gałęzie lub ewentualne akty wandalizmu występują nieznaczne odkształcenia pierwotnej formy lub defragmentacje. Znaczące zniszczenia powierzchniowe i strukturalne wynikają z oddziaływania czynników pogodowych w tym także tzw. „kwaśnych deszczy” powodujących destrukcyjne reakcje chemiczne i elektrochemiczne.

Fot nr 12. Nagrobek Wandy i Konstantego Czerwińskich z cmentarza św. Michała w Rydze, Łotwa. Widoczne wykruszenia spowodowane mocowaniem ogrodzenia. Listopad 2020 r.

Fot nr 13. Nagrobek Wandy i Konstantego Czerwińskich z cmentarza św. Michała w Rydze, Łotwa. Widoczne wykruszenia spowodowane mocowaniem ogrodzenia. Listopad 2020 r.

Zaleca się również usunięcie systemu mocowania pręseł ogrodzenia bezpośrednio w kamieniu i zastosowanie kotwienia do gruntu.

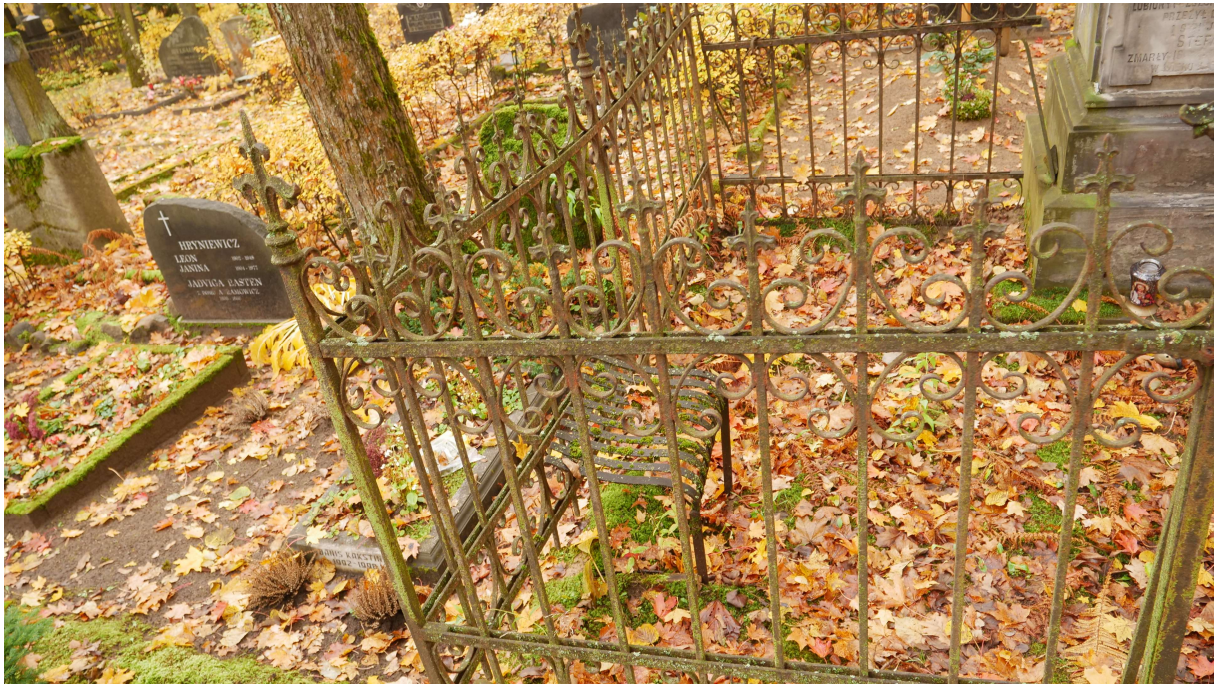
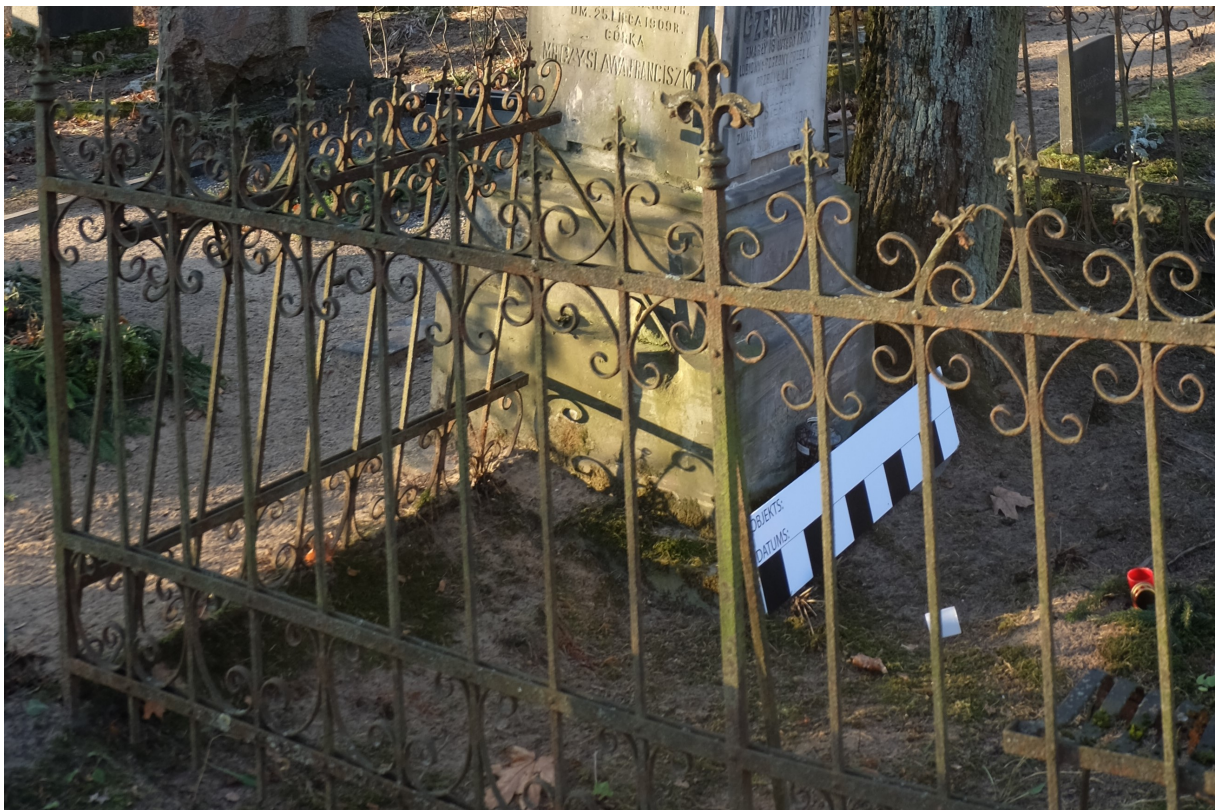
Fot nr 13. Nagrobek Wandy i Konstantego Czerwińskich z cmentarza św. Michała w Rydze, Łotwa. Widoczny stan zachowania ogrodzenia. Listopad 2020 r.

Fot nr 14. Nagrobek Wandy i Konstantego Czerwińskich z cmentarza św. Michała w Rydze, Łotwa. Widoczny stan zachowania ogrodzenia. Listopad 2020 r.

14. Ewentualne, miejscowe scalenie kolorystyczne farbami żolowo-krzemianowymi Restaurolasur firmy Keim.
15. Hydrofobizacja obiektu np. preparatem Funcosil FC /Funcosil SL, firmy Remmers.
16. Wstępne oczyszczenie powierzchni elementów ogrodzenia z nawarstwień korozyjnych metodami mechanicznymi.
17. Wykonanie rekonstrukcji w pierwotnej technologii.
18. Oczyszczenie powierzchni metalu poprzez piaskowanie ścierniwem o odpowiednio dobranej gradacji.
19. Naniesienie warstwy antykorozyjnej cynku oraz warstw malarskich: uszczelniająco-podkładowej i nawierzchniowej.
20. Wykonanie dokumentacji konserwatorskiej.
