**PROGRAM PRAC KONSERWATORSKICH
NAGROBKA WŁADYSŁAWA CZERNIEWSKIEGO
Z CMENTARZA ŚWIĘTEGO MICHAŁA W RYDZE, ŁOTWA**

Autor opracowania: mgr Witold Butkiewicz;

listopad- grudzień 2020

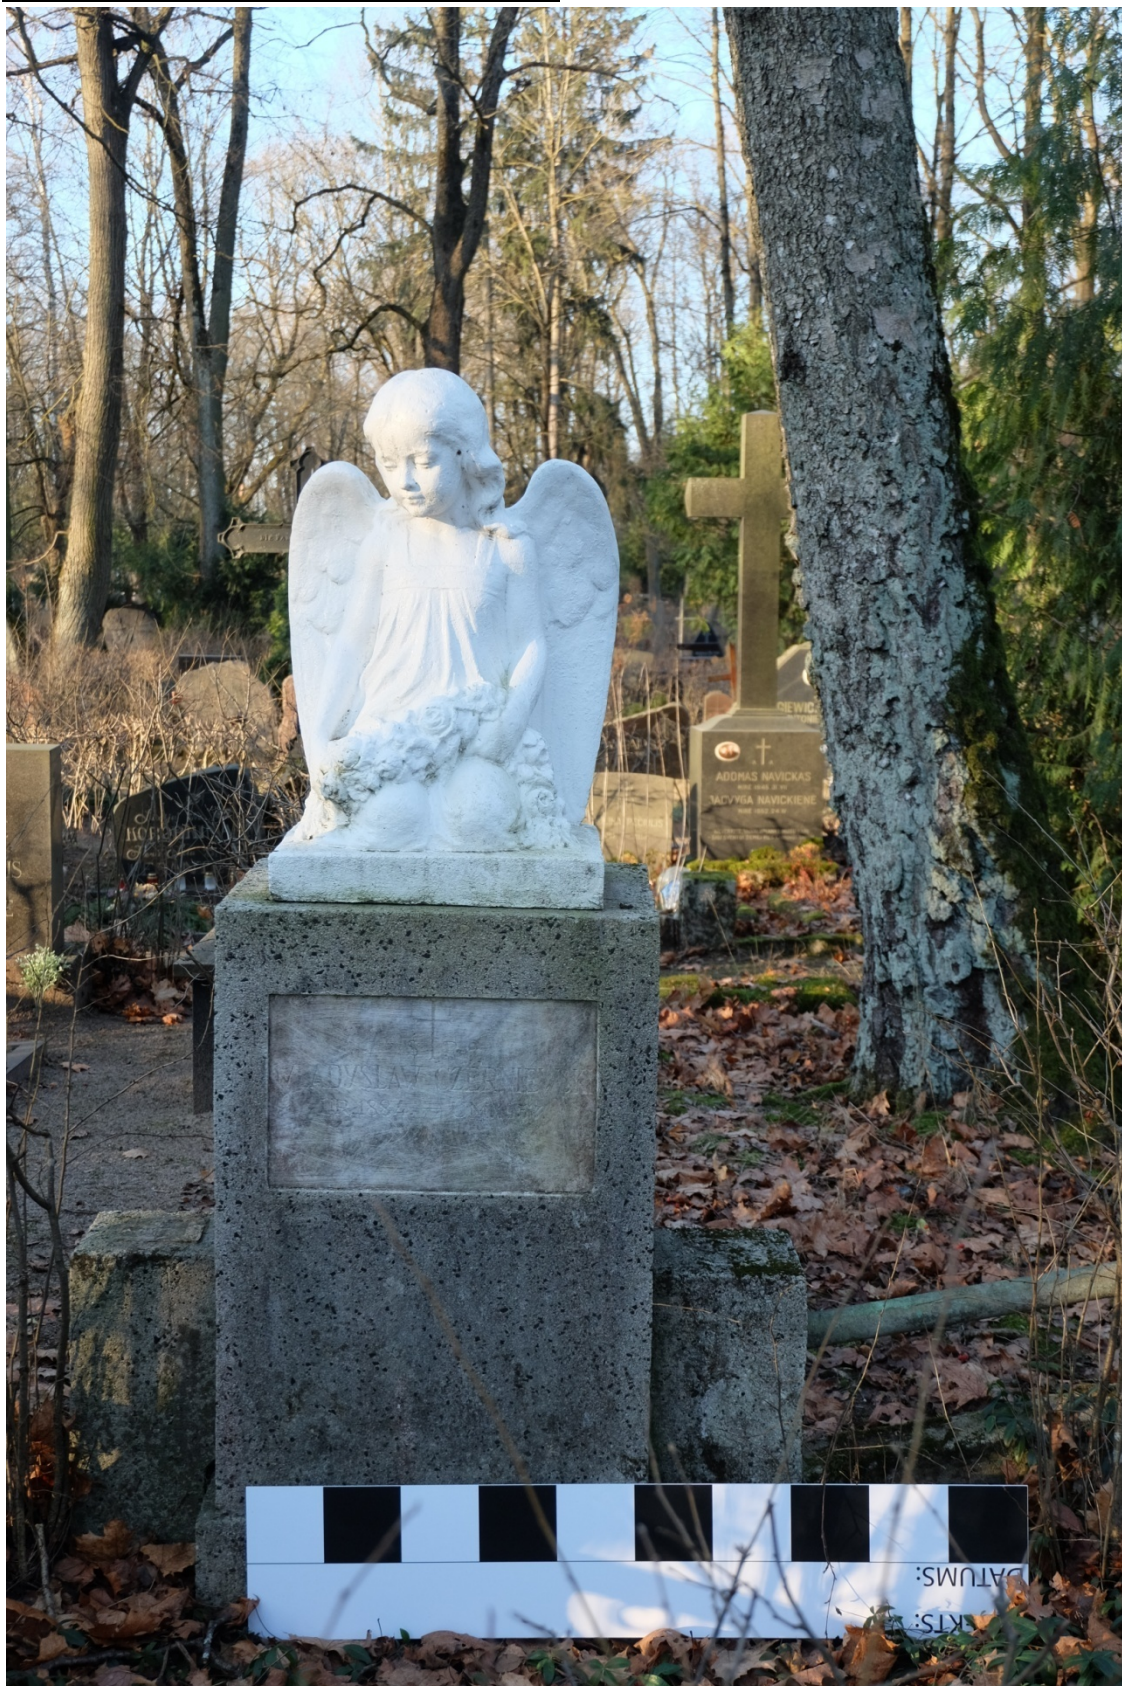
Fot. 1. Nagrobek Władysława Czerwniewskiego z cmentarza św. Michała w Rydze, na Łotwie. Widok ogólny od frontu. Listopad 2020 r.

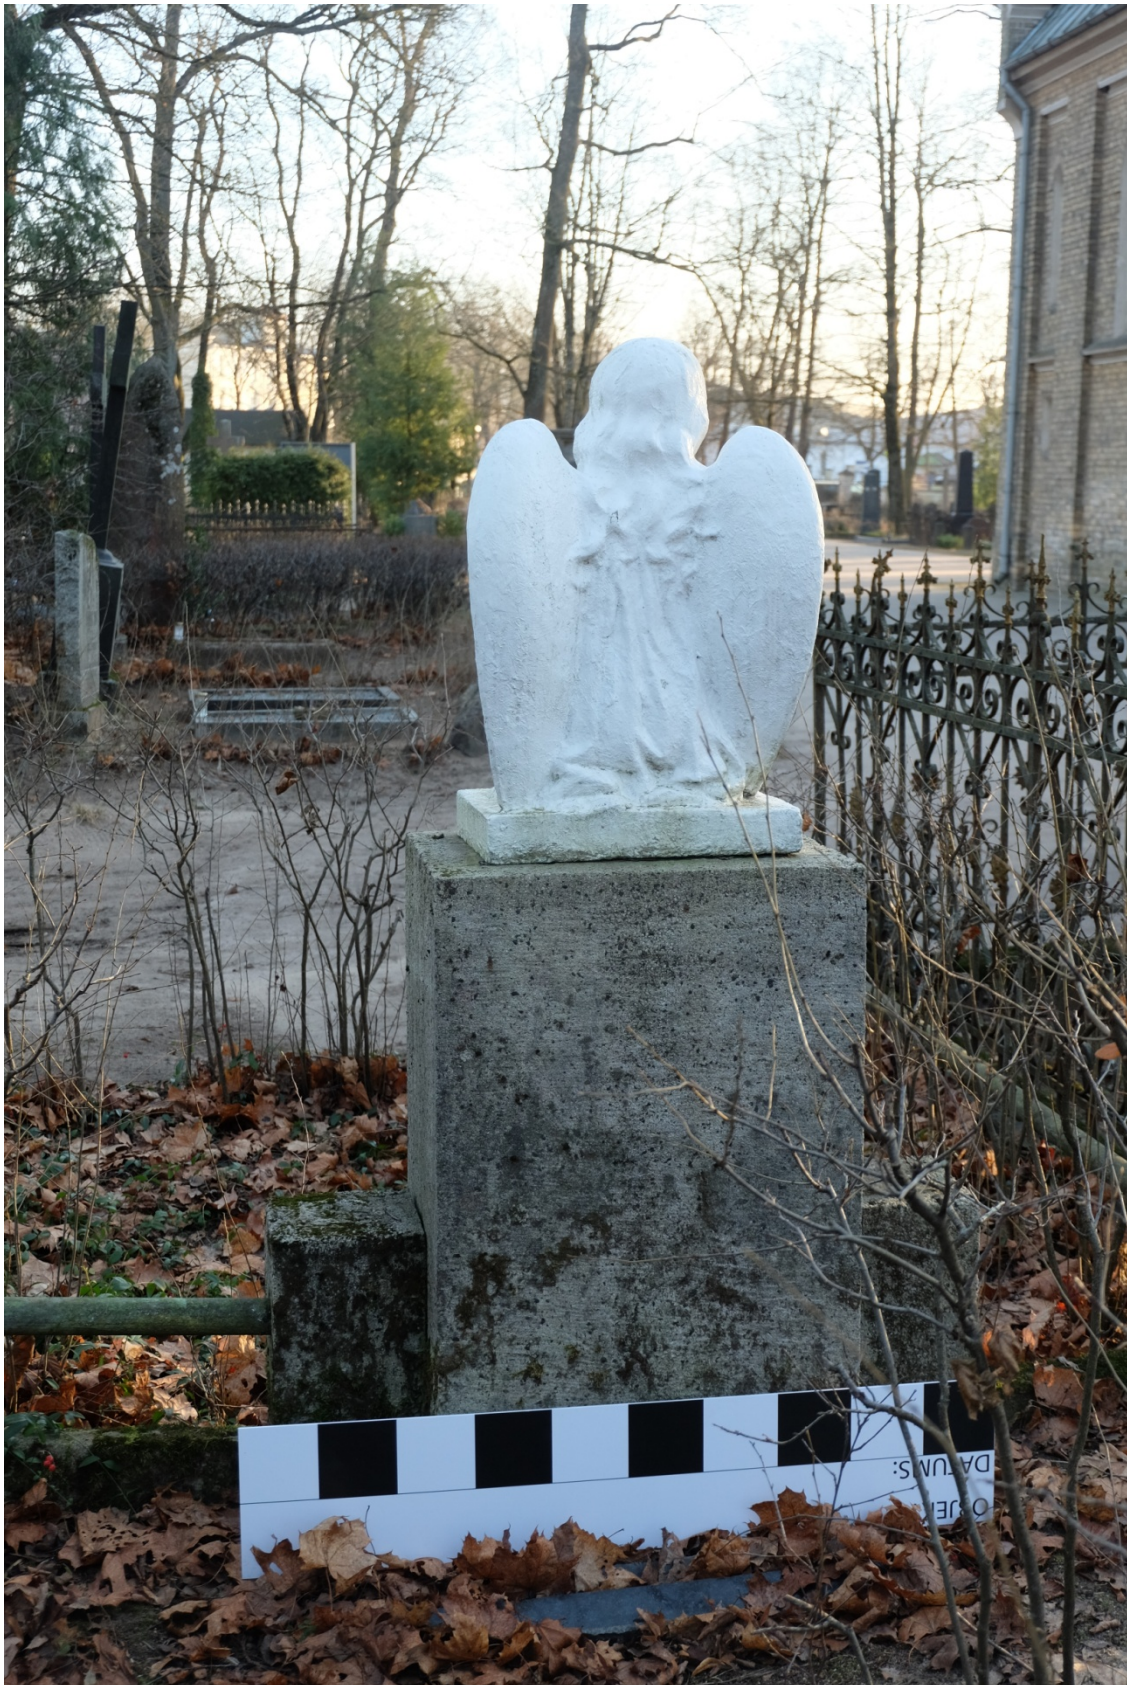
Fot. 2. Nagrobek Władysława Czerwniewskiego z cmentarza św. Michała w Rydze, na Łotwie. Widok ogólny od tyłu. Listopad 2020 r.

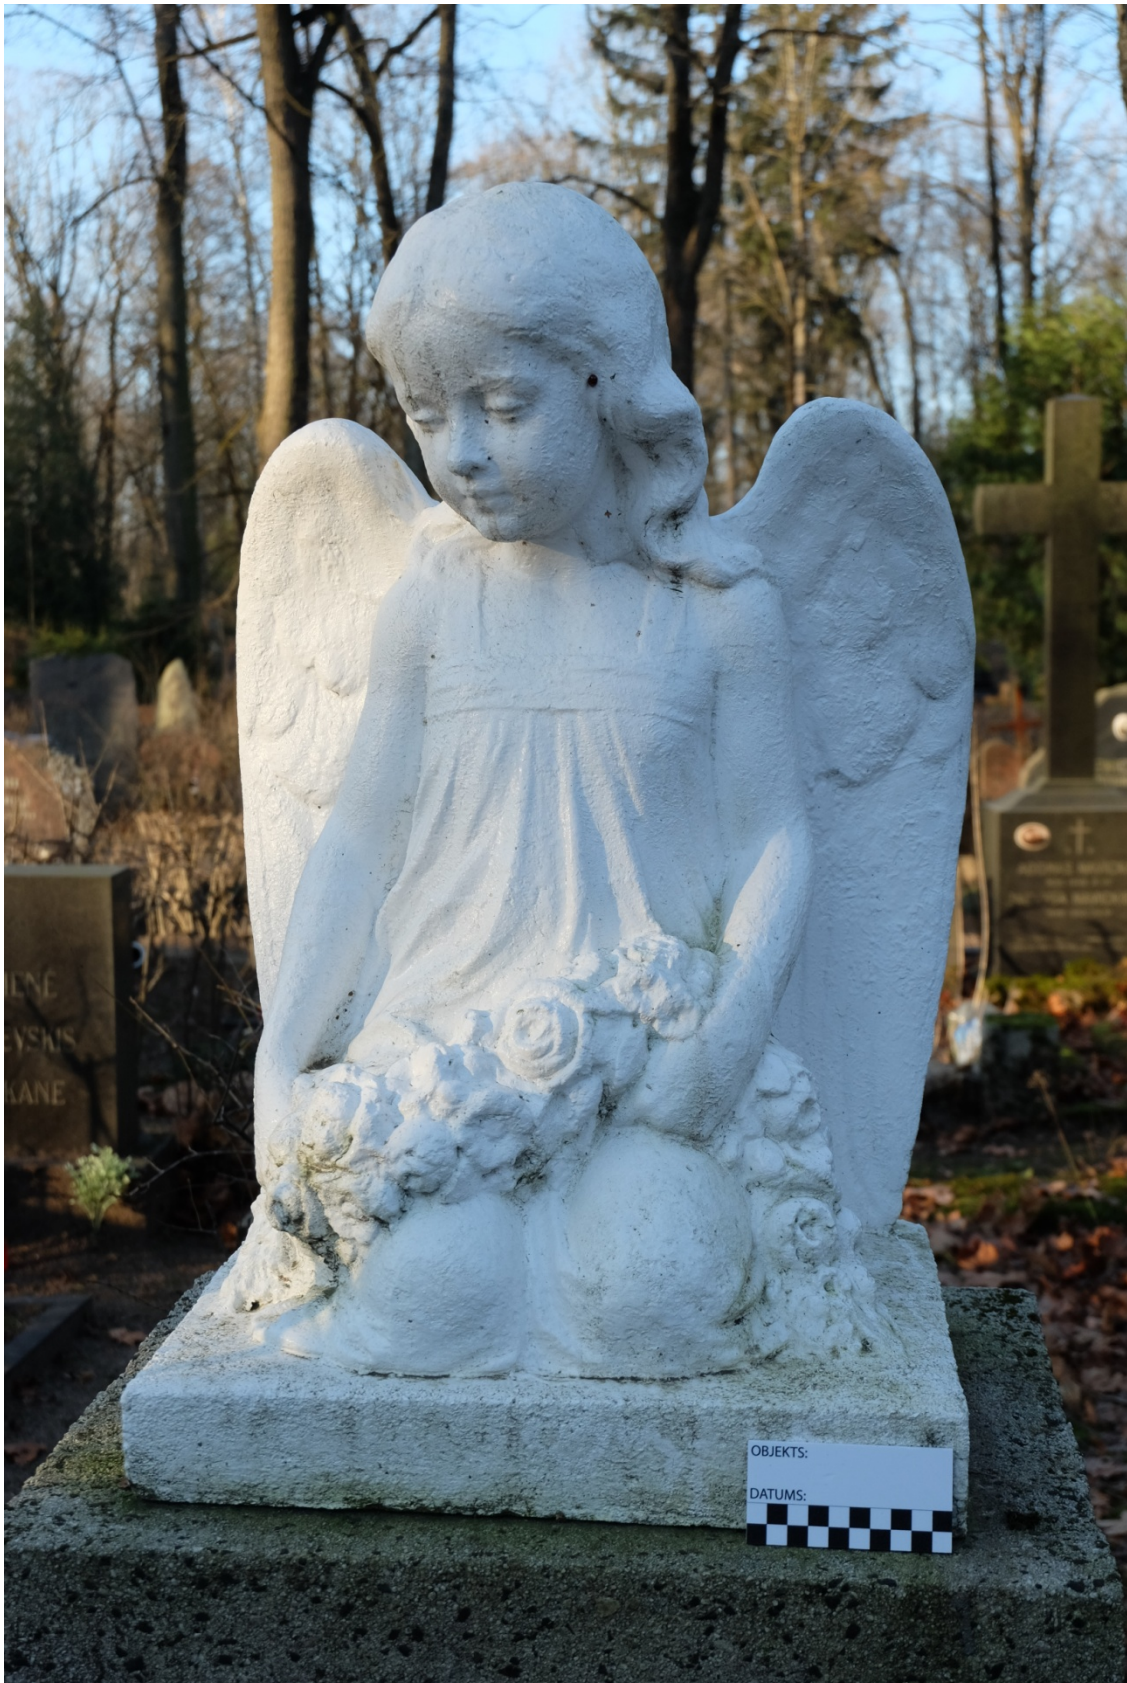
Powierzchnia anioła pokryta jest szczelnie warstwą farby malarskiej – prawdopodobnie olejnej (ogląd makroskopowy), co uniemożliwia pełną analizę stanu zachowania rzeźby.

Fot. 3. Nagrobek Władysława Czerwiewskiego z cmentarza św. Michała w Rydze, na Łotwie. Widok rzeźby od wschodu. Listopad 2020 r.

3. Wykonanie odkrywki na powierzchni rzeźby w celu określenia dokładnej budowy technologicznej, oraz sposobu jej oczyszczania.
4. Oczyszczenie rzeźby z wtórnej powłoki olejnej. Proces powinien być poprzedzony wykonaniem prób. Wybrana metoda nie może wpływać negatywnie na stan zachowania powierzchni figury.

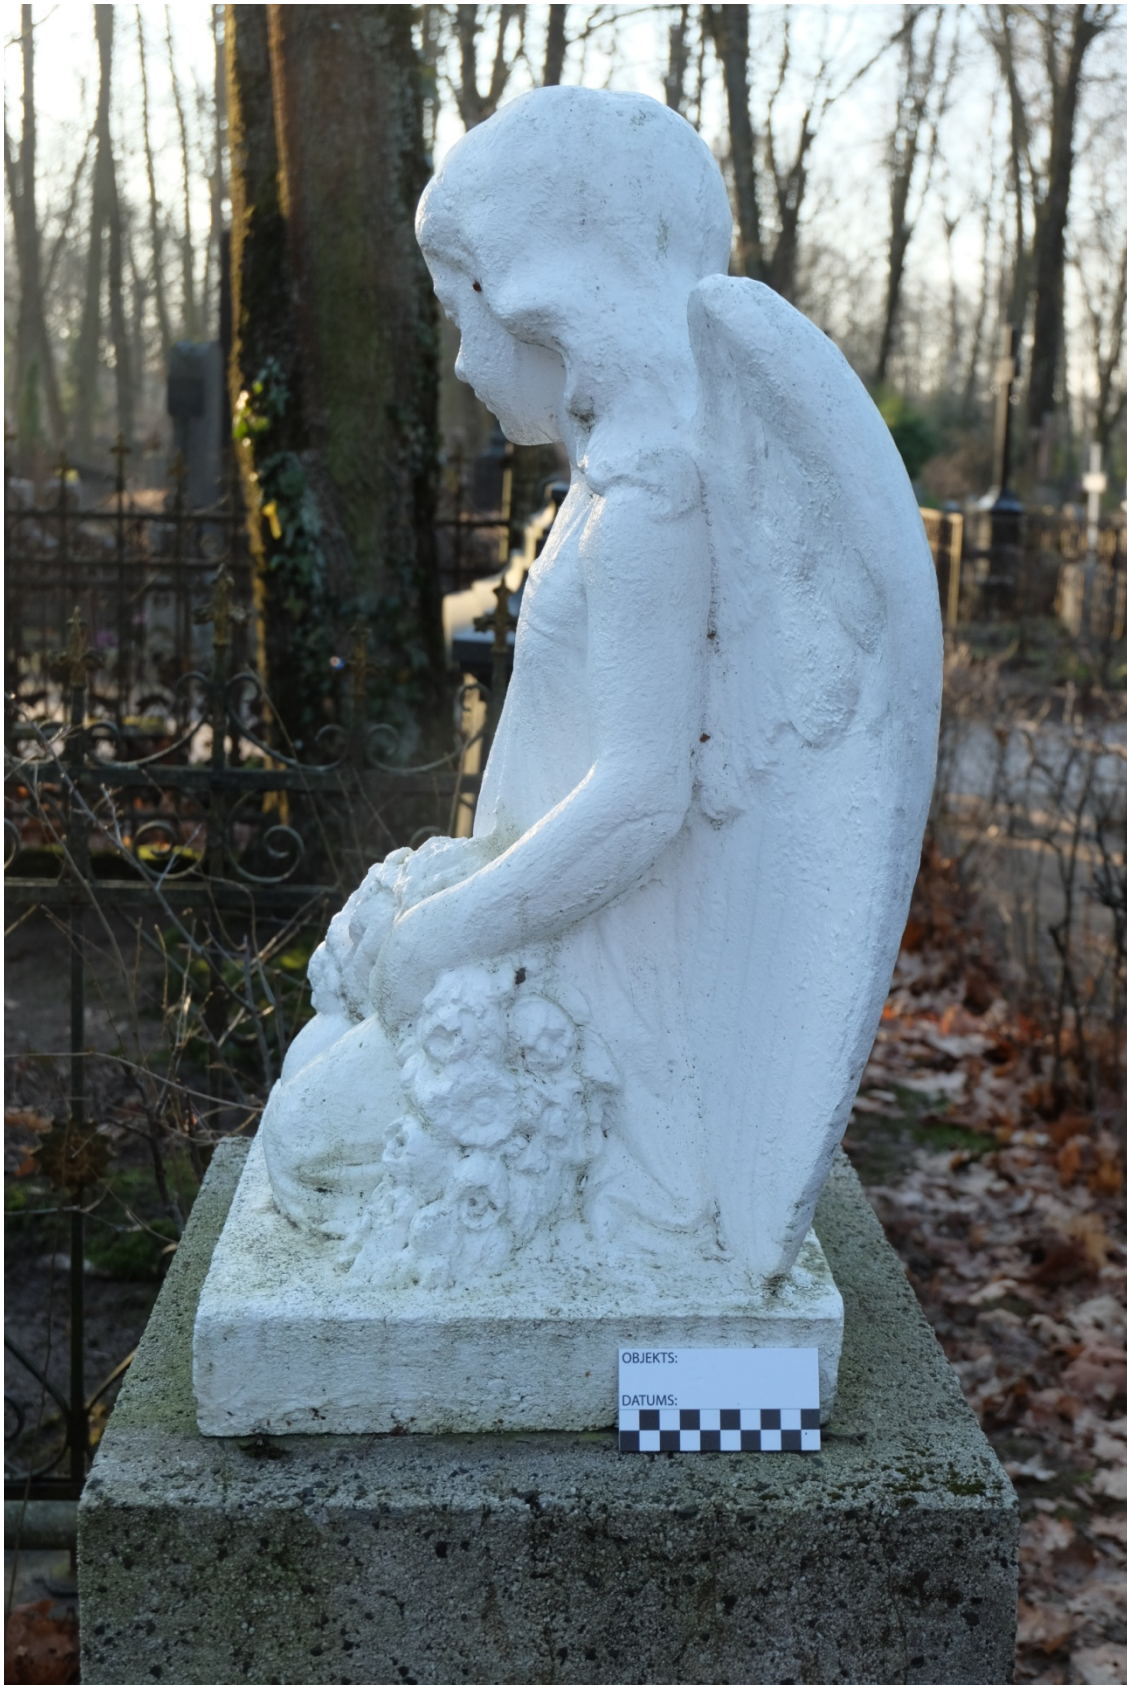
Fot. 4. Nagrobek Władysława Czerwiewskiego z cmentarza św. Michała w Rydze, na Łotwie. Widok rzeźby od północy. Listopad 2020 r.

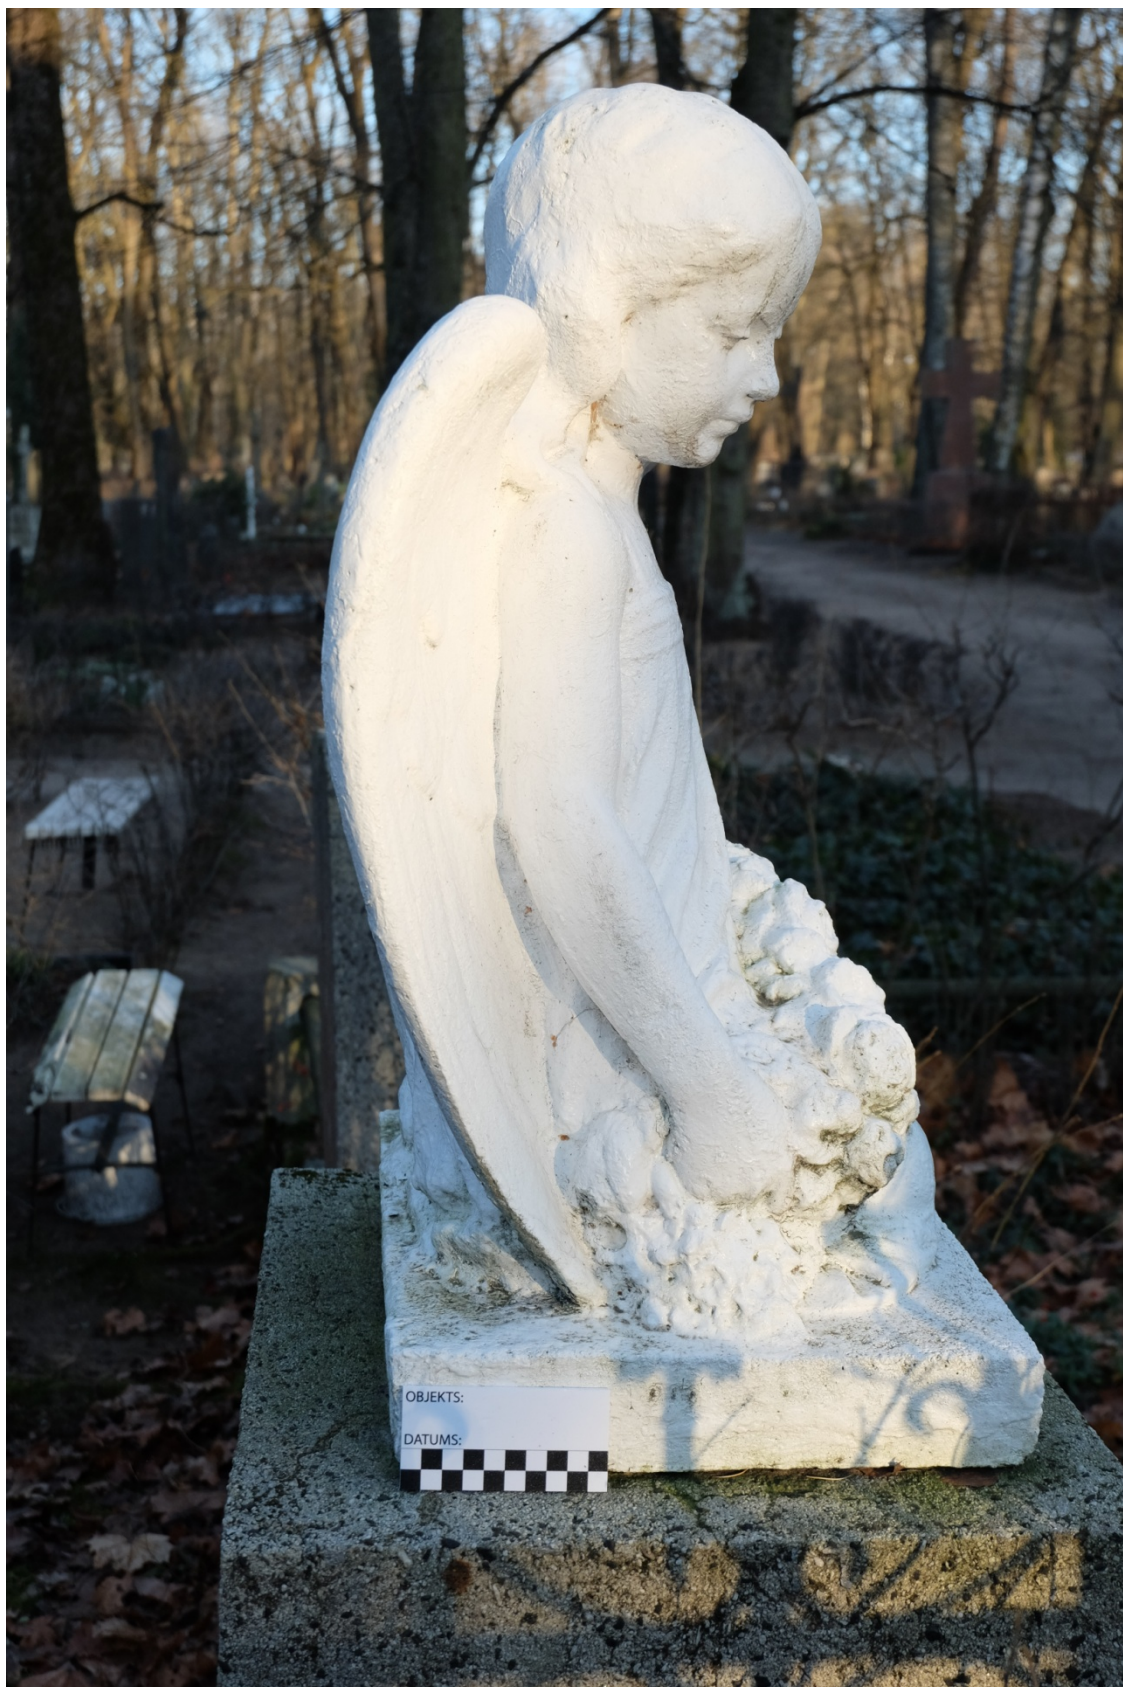
Fot. 5. Nagrobek Władysława Czerwiewskiego z cmentarza św. Michała w Rydze, na Łotwie. Widok rzeźby od południa. Listopad 2020 r.

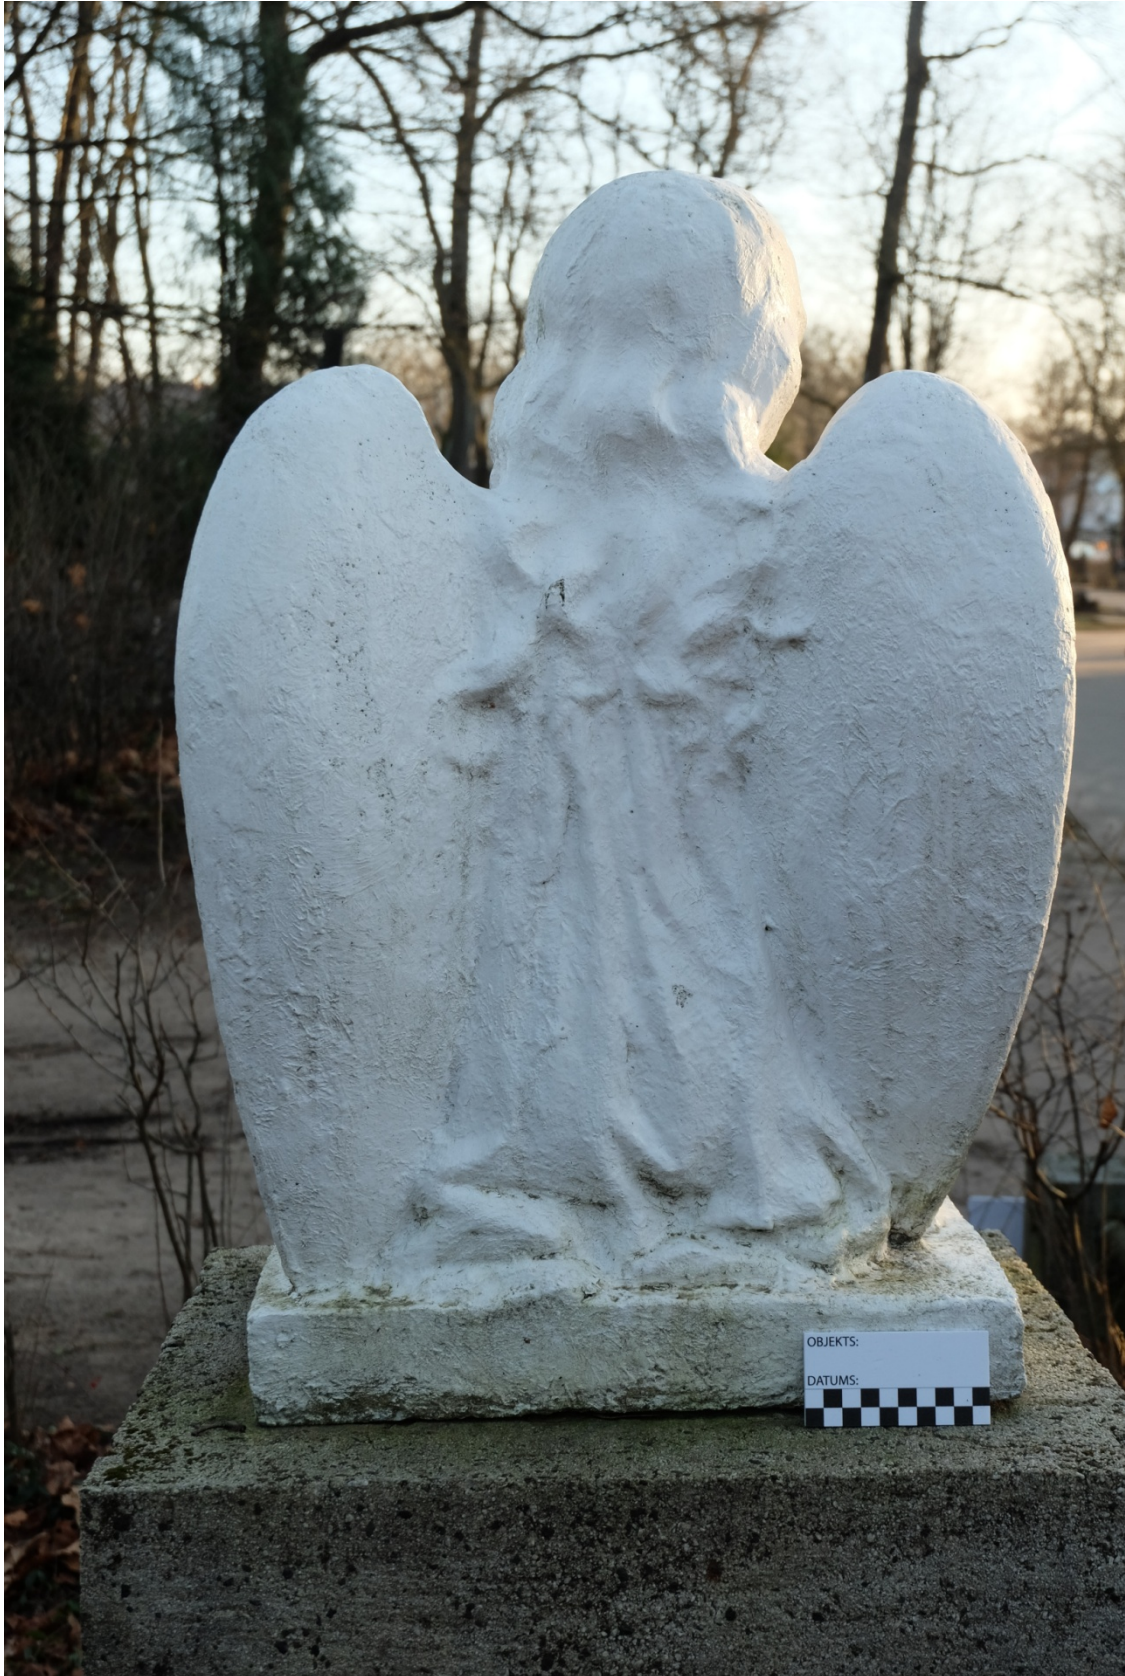
Fot. 6. Nagrobek Władysława Czerwniewskiego z cmentarza św. Michała w Rydze, na Łotwie. Widok rzeźby od zachodu. Listopad 2020 r.

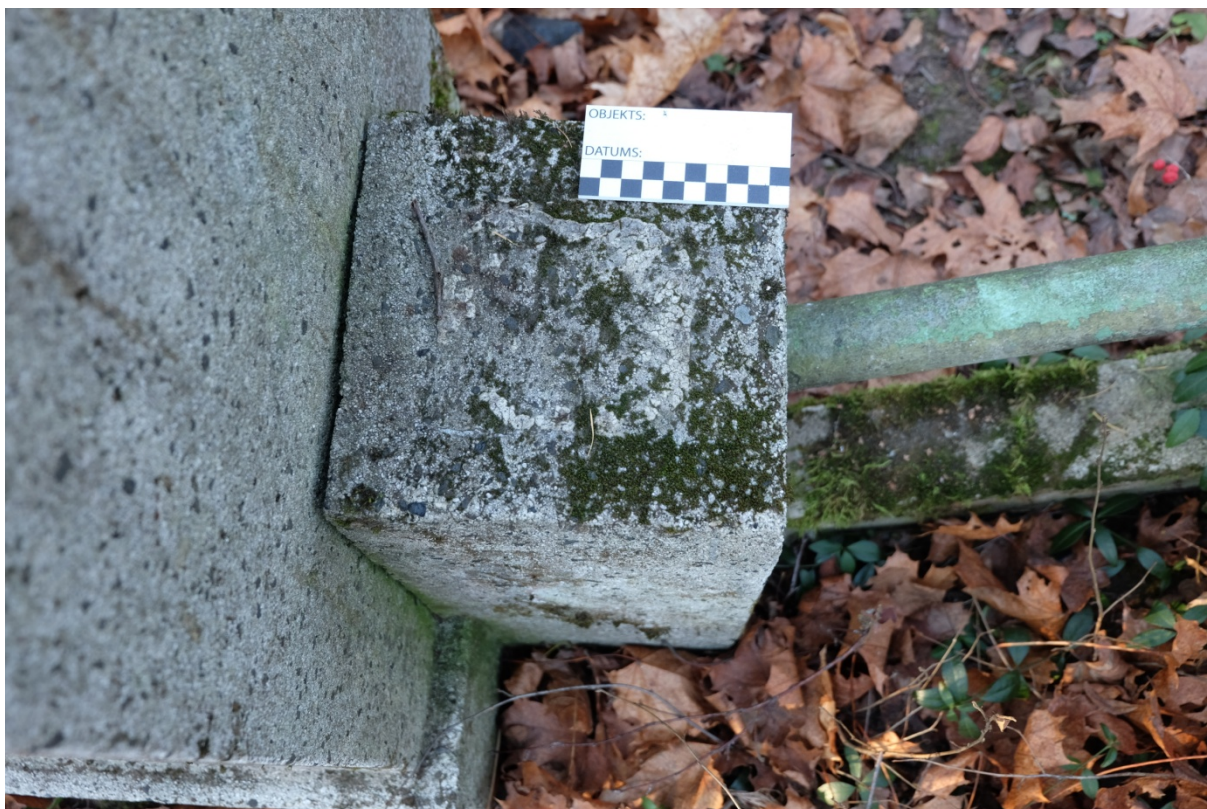
Technika i technologia wykonania obiektu pozwoliła zachować jego pierwotny charakter. Destrukcji prawdopodobnie mechanicznej uległy elementy dekoracyjne wieńczące słupki ogrodzenia bezpośrednio sąsiadujące z obiektem. Metalowe rurki

łączące słupki ogrodzenia pod wpływem wilgoci ulegały korozji i zwiększając swoją objętość doprowadziły do rozsądzenia poszczególnych słupków.

Fot. 7. Nagrobek Władysława Czerwniewskiego z cmentarza św. Michała w Rydze, na Łotwie.
Widoczny słupek ogrodzenia z metalową rurką. Listopad 2020 r.

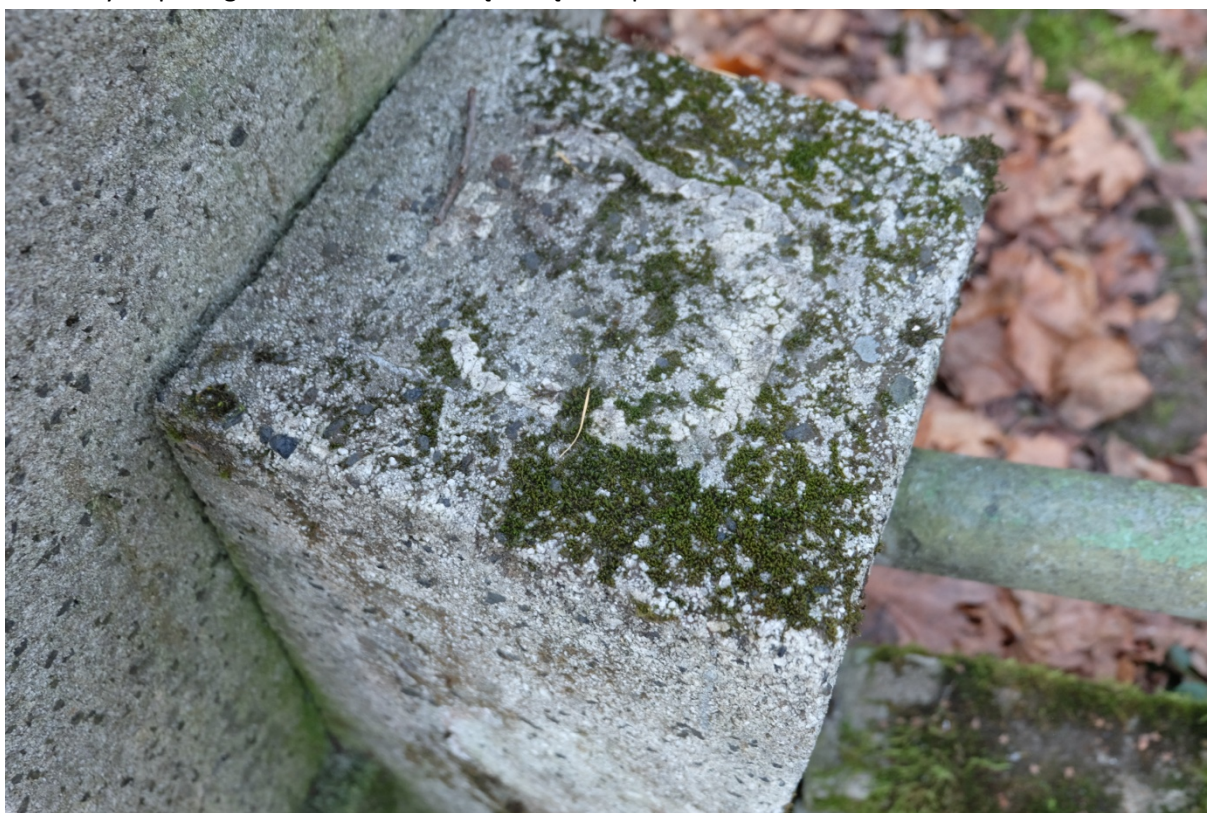
Pole grobowe otoczone ogrodzeniem, wspólnym z sąsiadującym nagrobkiem. Płot w formie prostopadłościennych słupków wykonanych w sztucznym kamieniu połączonych ze sobą metalową rurką. Na elementach kamiennych sąsiadujących z cokołem widoczne od góry ślady najprawdopodobniej po elemencie dekoracyjnym.

Obiekt znajdujący się w ekspozycji zewnętrznej poddawany był bezpośredniemu działaniu niszczących czynników atmosferycznych związanych z klimatem jak również zanieczyszczeń atmosferycznych, charakterystycznych dla aglomeracji miejskich. Zwiększone zawilgocenie obiektu, powstałe na skutek działania wody, mgieł itp., potęgowane przez niską roślinność w bezpośrednim otoczeniu pomnika sprzyjało rozwojowi mikroorganizmów, mchów i porostów.

Fot. 8. Nagrobek Władysława Czerwniewskiego z cmentarza św. Michała w Rydze, na Łotwie.
Widoczne nawarstwienia biologiczne i ślad po utraconym elemencie słupka. Listopad 2020 r.

5. Analiza stanu zachowania rzeźby w celu określenia odpowiedniego sposobu działania konserwatorskiego.
6. Dezynfekcja materiału skalnego przy użyciu preparatu Preventol (lub innego o podobnym działaniu). Proces należy powtórzyć kilkakrotnie.

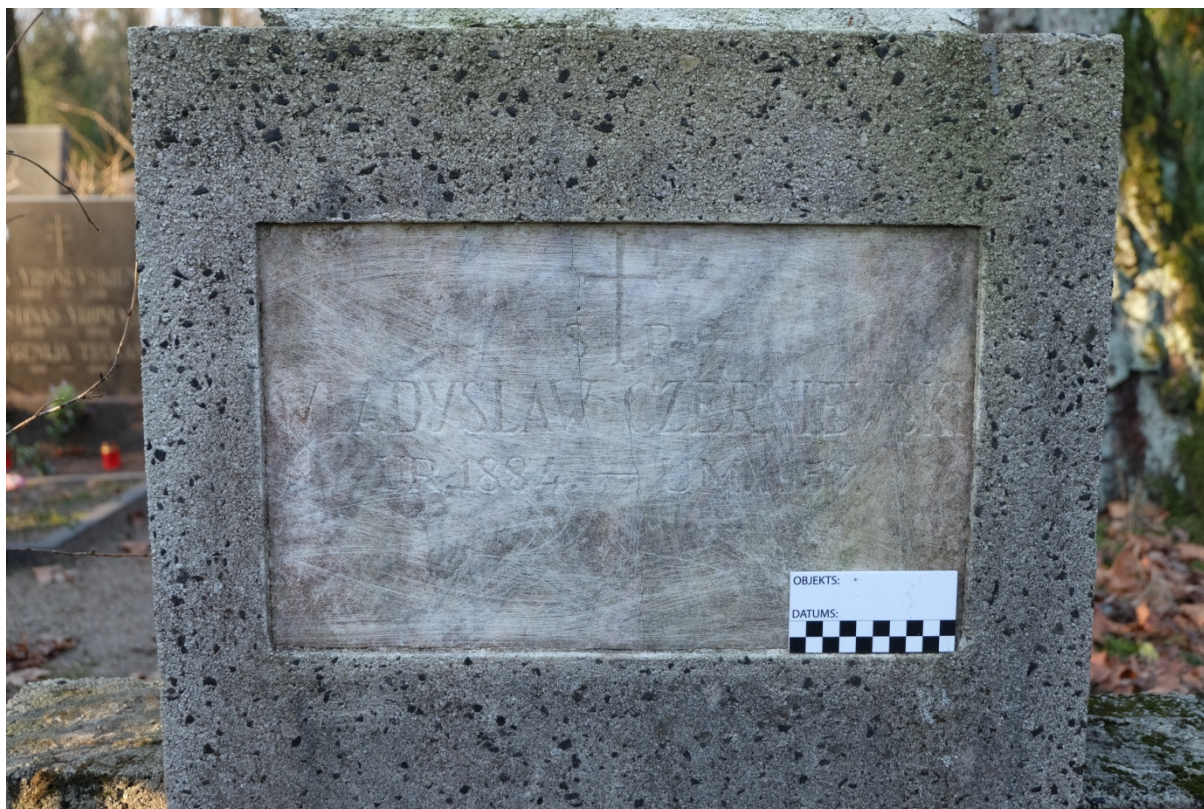
Fot. 9. Nagrobek Władysława Czerwniewskiego z cmentarza św. Michała w Rydze, na Łotwie. Tablica inskrypcyjna. Listopad 2020 r.

Po usunięciu nawarstwień chemicznych oraz biologicznych oraz szlichty z powierzchni tablicy należy ocenić stan napisów, w razie konieczności uczynić litery poprzez pogłębienie.

7. Oczyszczenie cokołu poprzez umycie gorącą wodą pod odpowiednio dobranym ciśnieniem. Mechaniczne doczyszczenie powierzchni pola inskrypcji z pokrywającą ją szlichty cementowej. W razie konieczności uczytelnienie napisu.
