Figury św. Róży z Limy i św. Katarzyny ze
Sieny na fasadzie
d. kościoła dominikanów we Lwowie
(obecnie greckokatolickiej
cerkwi Najświętszej Eucharystii)

Program prac konserwatorskich

Oprac.	mgr Marcin Kozarzewski, dypl. UMK 1013/1980

Lwów / Warszawa / Michałowice, maj-czerwiec 2021

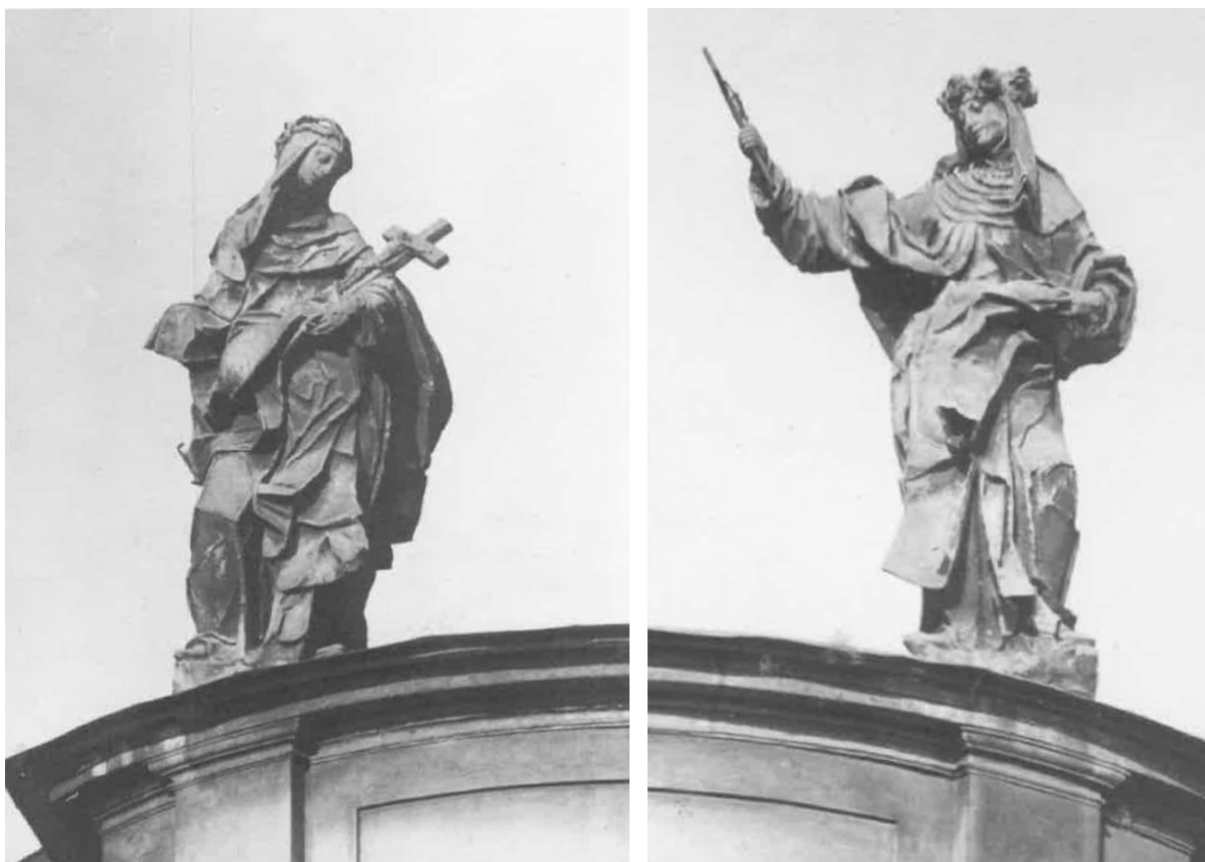
Fot. 2 Figury św. Róży z Limy i św. Katarzyny ze Sieny. Zdjęcia z 1925 r. (ihs_uj_p017394; ihs_uj_p017395) za: Materiały do dziejów 2012)

Figury św. Róży z Limy i św. Katarzyny ze Sieny, znajdujące się na gzymsach wieńczących kruchty, wg badań zespołu Biernat, Kurzej, Ostrowski, 2012 jeśli nie są dziełem samego Macieja

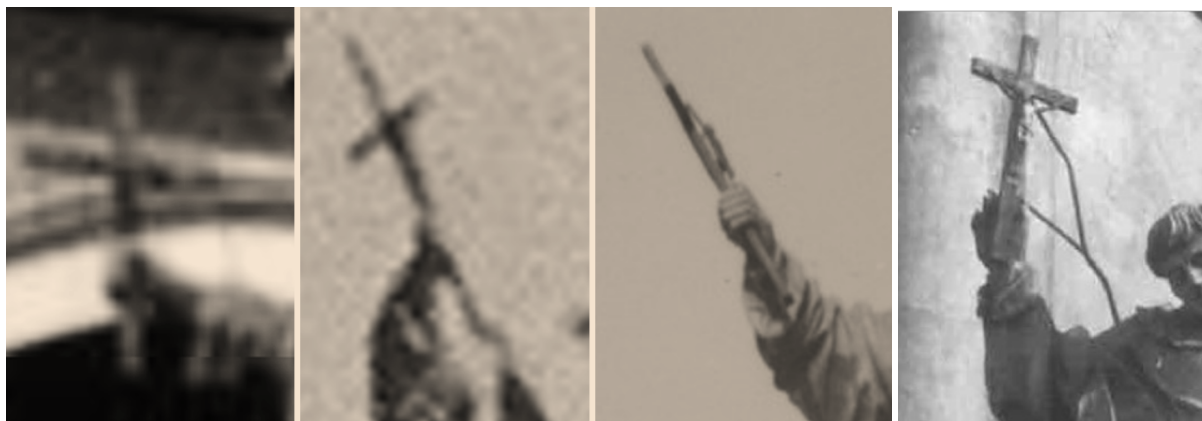
Fot. 3 Fragmenty archiwalnych fotografii z widocznym krzyżem w dłoni św. Róży; dla porównania krzyż w figurze św. Wincentego Ferreriusza.

W ramach prowadzonych prac należy odtworzyć – we właściwej formie i materiale brakujące atrybuty: krzyż z pasyjką u św. Róży oraz zapewne lilię (wraz z dłonią) św. Katarzyny i zrekonstruować brakującą część trzymanego przez nią krucyfiks. O ile w tej figurze krucyfiks został odkuty w kamieniu, to nie ma pewności co rodzaju tworzywa z jakiego był wykonany krzyż i pasyjka w dłoni św. Róży. Jego forma - czytelna na archiwalnych zdjęciach - wskazuje, że mógł być to krzyż w całości metaloplastyczny, złocony albo, co chyba mniej prawdopodobne, drewniany, z pasyjką wyklepaną w miedzi i złoconą. Zielone przebarwienie dłoni, w której był osadzony wskazuje, że atrybut ten był przynajmniej w części wykonany z miedzi. Kwestia ta wymaga dokładniejszych analiz i sporządzenia projektu, a jeszcze lepiej modelu, który można będzie przymierzyć i ocenić proporcje. Należy przy tym odnieść się do krzyża, który „po sąsiedzku” trzyma św. Wincenty Ferreriusz. Jest podobny w formie do tego, który widać na archiwalnych zdjęciach św. Róży.

1. Wykonanie projektu
2. Rekonstrukcja elementów w blasze miedzianej wg projektu (uwzględnić elementy montażowe; wykluczyć bezpośrednie łączenia miedzi z żelazem, czarną stalą (innymi metalami); w razie konieczności stosować przekładki np. teflonowe w celu uniemożliwienia powstawania ogniw galwanicznych

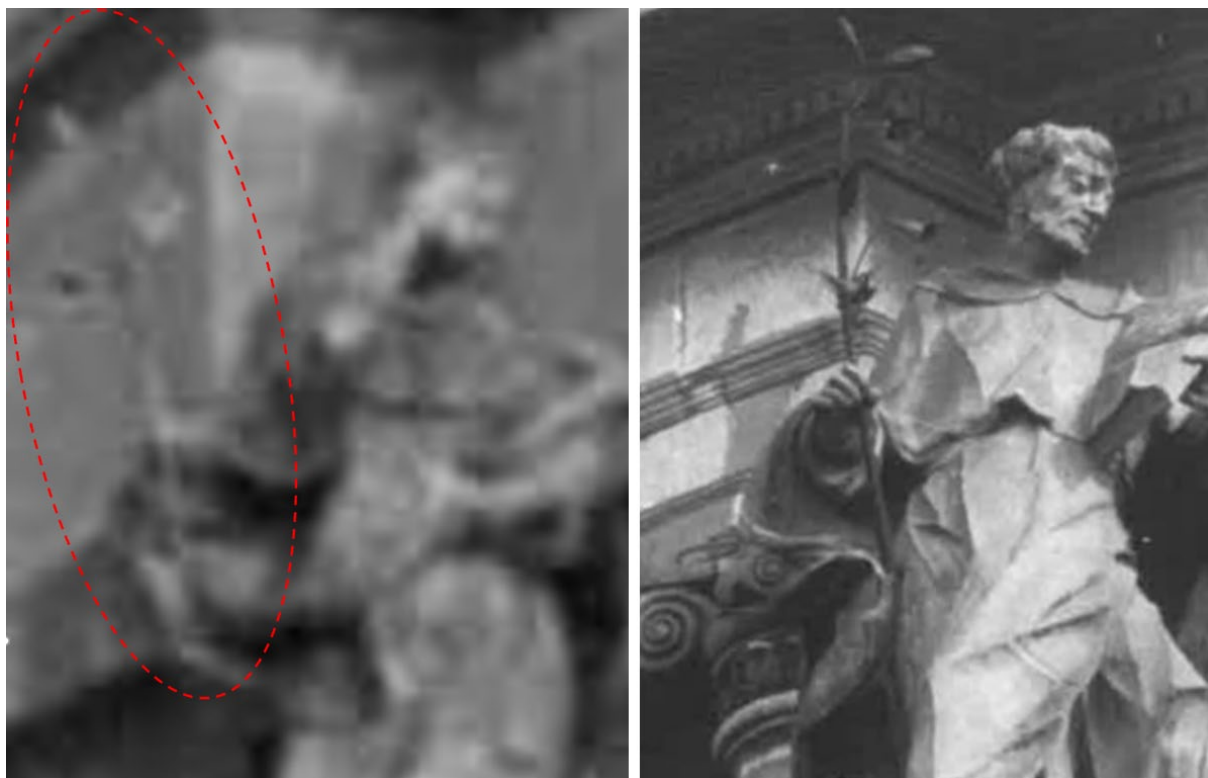
Fot. 4 Lilie w dłoniach figur św. Katarzyny i św. Dominika (ok. 1905).

Jeśli idzie o lilię w figurze św. Katarzyny – to sprawa jest o tyle ewidentna, że nie ma całej prawej ręki. Jedyne ikonograficzne ślad, na jaki udało mi się natknąć, to słabo czytelna fotografia z 1905 r., na której można dostrzec jej zarys. Zbieżność z formą kwiatu w dłoni św. Dominika nie jest przypadkowa – to bliźniaczo podobne złote atrybuty, dopełniające całej figuralnej kompozycji.

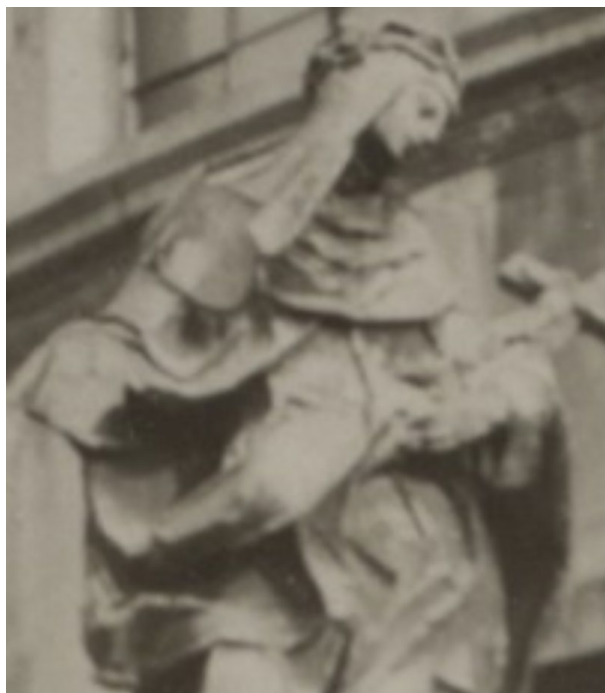
Fot. 5 Św. Katarzyna już bez ręki i lilii (ok. 1925)

Jeśli chodzi o znaczące ubytki - w figurze św. Katarzyny brakuje prawej ręki z lilią (atrybut - metaloplastyka złocona). Częściowemu zniszczeniu uległ trzymany przez świętą Krucyfiks, w którym nie ma belki krzyża z ramionami Ukrzyżowanego. Św. Róża nie ma atrybutu - krzyża (zapewne metaloplastyka złocona), brakuje palców prawej dłoni.
