## Próbka nr 11. Warstwy zapraw i polichromii pokrywające kamień

Próbka nr 12. Gzyms pokryty warstwami barwnymi

Próbka nr 14. Ślimak na kapitelu.

Próbka nr 15. Kamień pokryty cienką warstwą, która została położona praktycznie na całej rotundzie

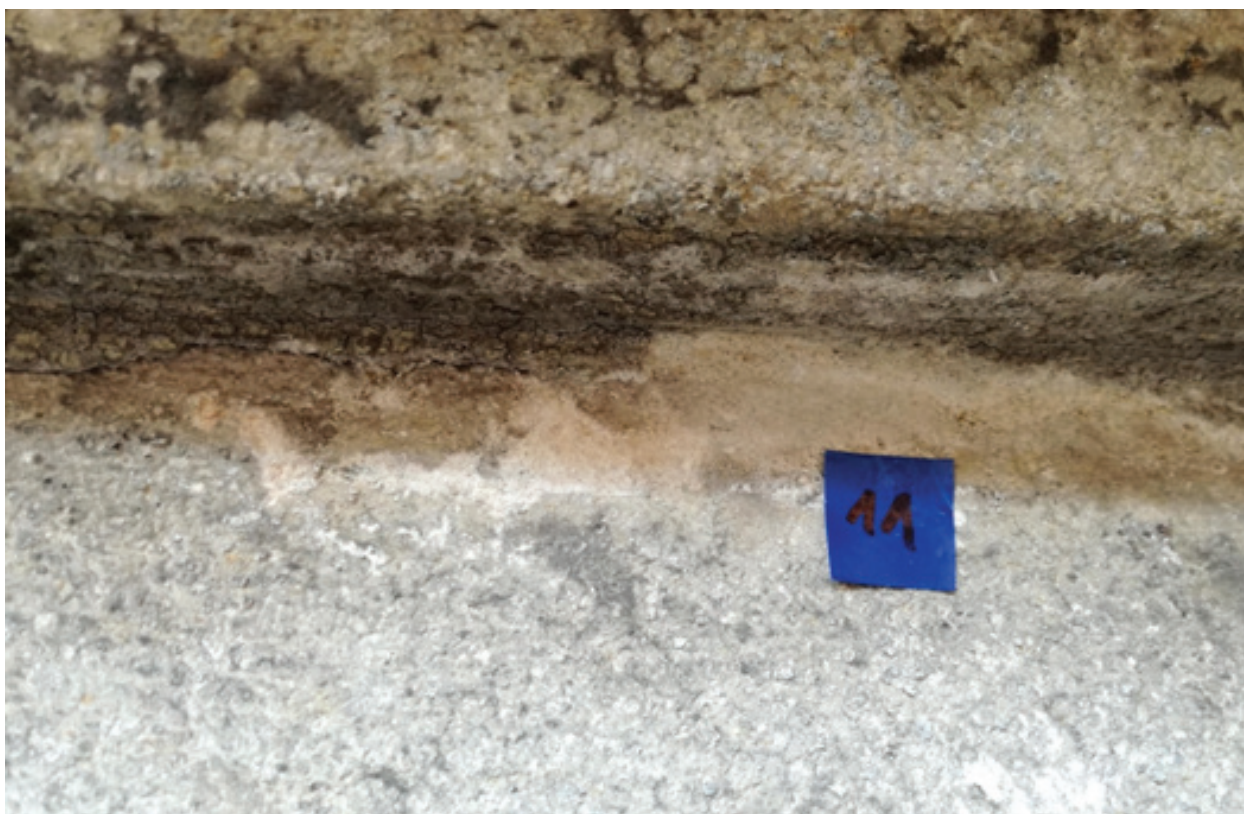
Fotografia miejsca pobrania próbki.

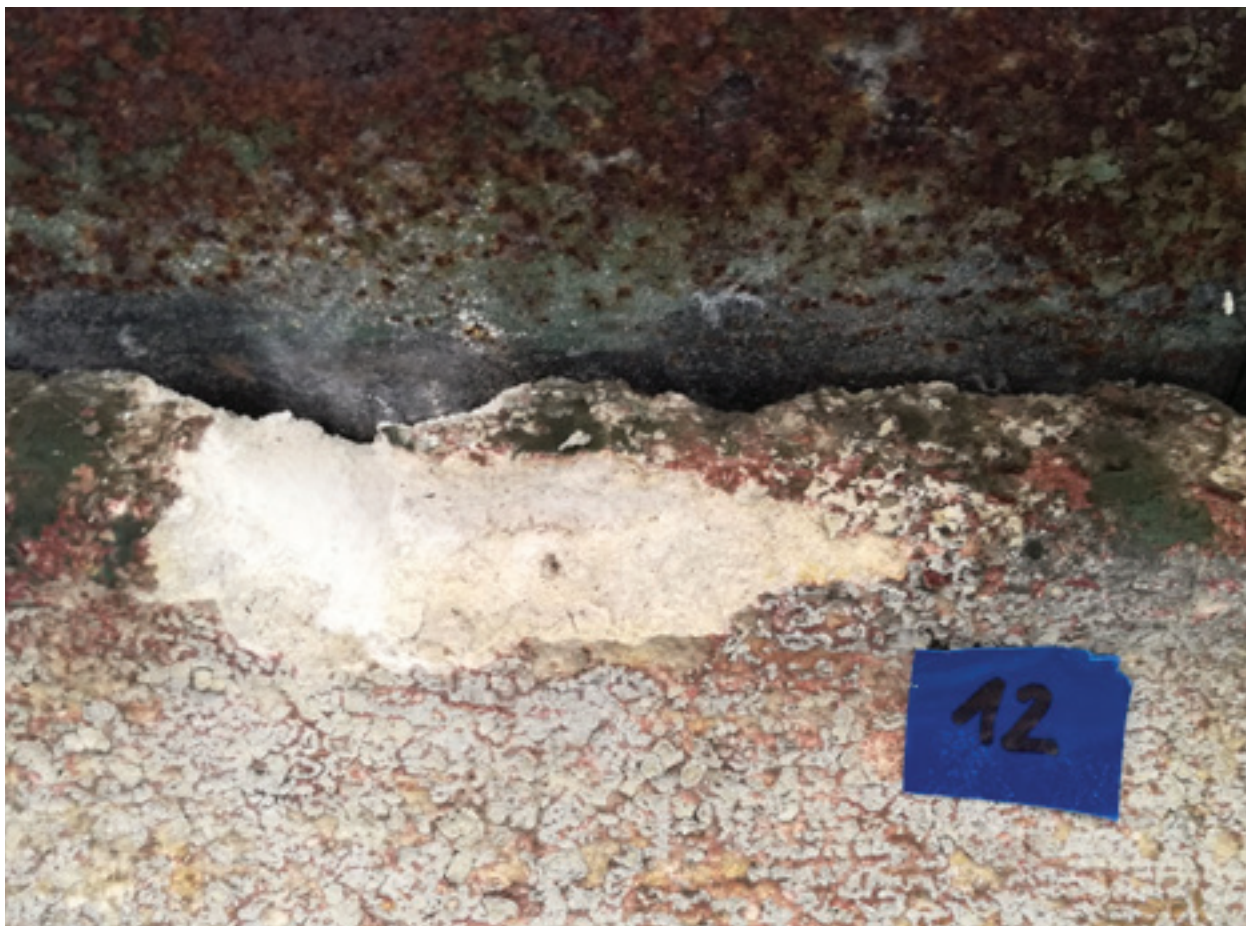
Fotografia miejsca pobrania próbki.

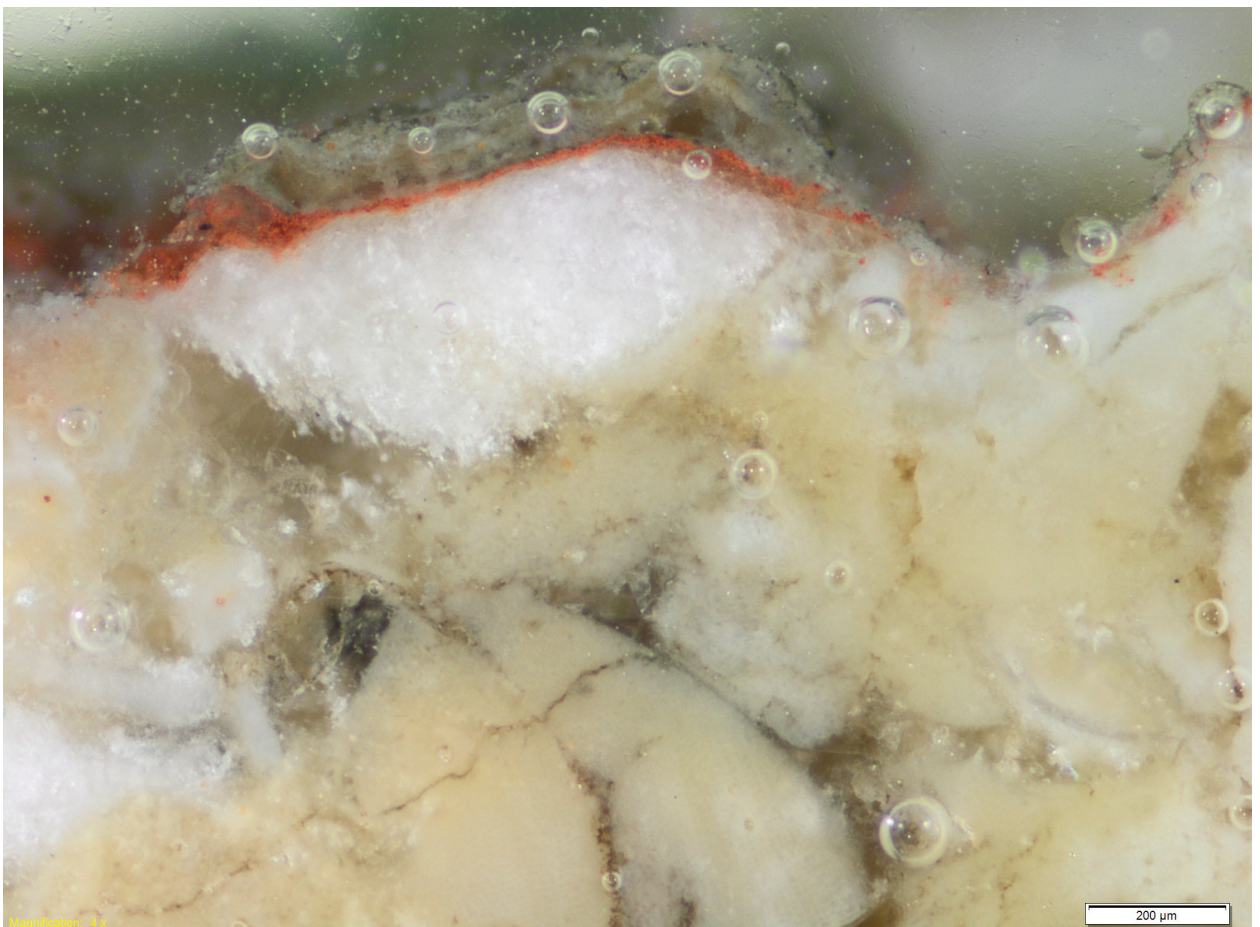
Fotografia przekroju poprzecznego próbki, powiększenie 13,5x. Cyframi oznaczono kolejne warstwy.

Fotografia przekroju poprzecznego próbki, powiększenie 40x. Cyframi oznaczono kolejne warstwy.

Fotografia przekroju poprzecznego próbki, powiększenie 40x. Cyframi oznaczono kolejne warstwy. Obszar 1 (analizy SEM-EDS).

Fotografia przekroju poprzecznego próbki, powiększenie 40x. Cyframi oznaczono kolejne warstwy. Obszar 2 (analizy SEM-EDS).

| Nr | Kolor | Opis warstwy |
|---|---|---|
| 1 | jasnokremowy | fragment kamienia z jaśniejszymi i ciemniejszymi strefami<br><b>Obszar 1. Widmo 3; Obszar 2. Widmo 4. Interpretacja: wapień.</b> |
| 2 | czerwony | cienka warstwa malarska drobnoziarnista<br><b>Obszar 1. Widmo 5; Obszar 2. Widmo 2. Interpretacja: czerwień żelazowa, być może spoiwem jest białko – wskazuje na to pik fosforu. Pigmenty żelazowe jednak mogą być naturalnie zanieczyszczone fosforem; węglan wapnia; być może biel cynkowa, choć pik cynku pochodzi raczej z warstwy nadległej.</b> |
| 3 | ciemnokremowy | warstwa malarska z utkwionym białym skupiskiem<br><b>Obszar 1. Widmo 1 i 2. Obszar 2. Widmo 1 i 3. Interpretacja: węglan wapnia, biel ołowiowa (duże skupisko), biel cynkowa, barytowa, niewielkie ilości związków żelaza (pik żelaza może pochodzić z warstwy poniżej). Obecność bieli cynkowej i barytowej datuje warstwę na najwcześniej po 1830/4 r.</b> |
| 4 | zielony | warstwa malarska drobnoziarnista, równomiernie zabarwiona<br><b>Obszar 1. Widmo 4, 5? i 6. Interpretacja: węglan wapnia, zieleń szwajnfurcka, związki żelaza (być może z warstwy czerwonej), być może biel cynkowa i barytowa. Obecność bieli cynkowej i barytowej datuje warstwę na po 1830/4 r. Obecność zieleni szwajnfurckiej datuje warstwę na lata 1814-1900 r.</b> |

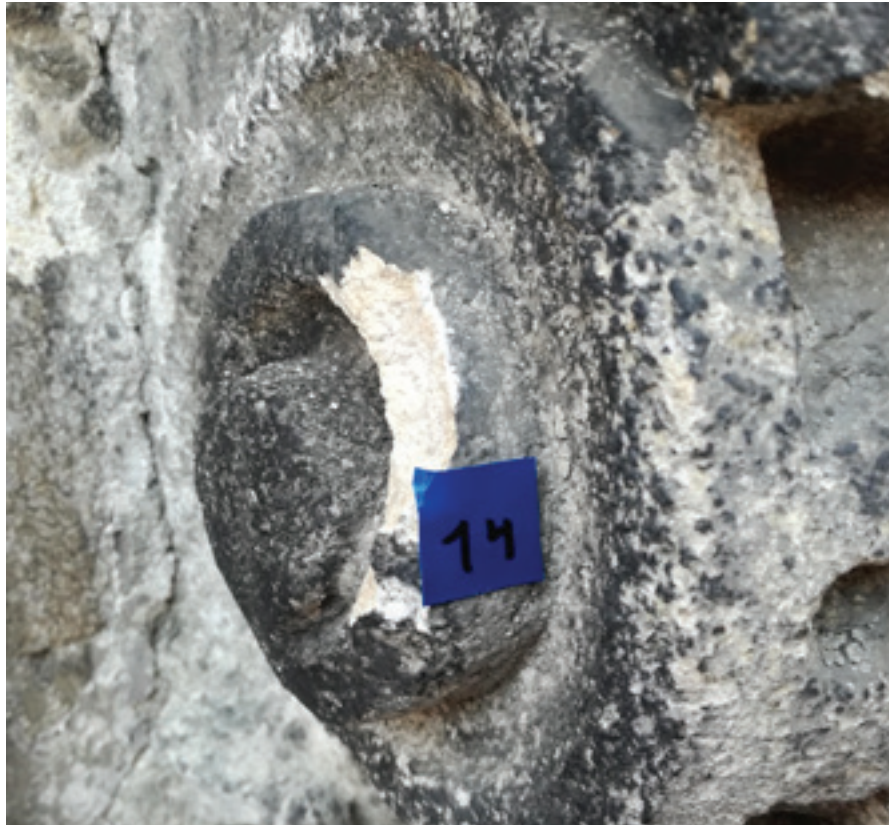
Fotografia miejsca pobrania próbki.

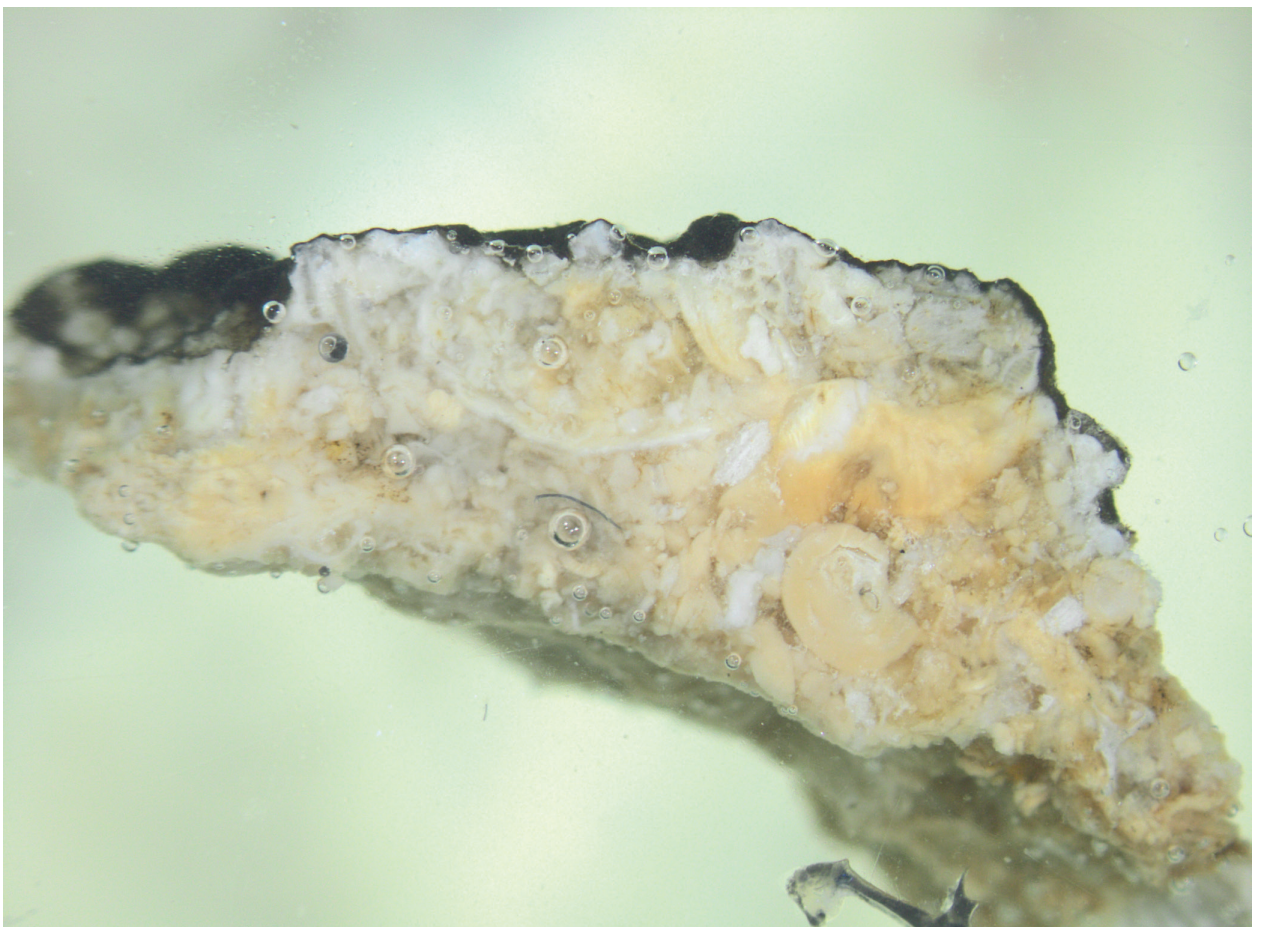
Fotografia przekroju poprzecznego próbki, powiększenie 13,5x. Cyframi oznaczono kolejne warstwy.

Fotografia przekroju poprzecznego próbki, powiększenie 40x. Cyframi oznaczono kolejne warstwy.

| Nr | Kolor | Opis warstwy |
|---|---|---|
| 1 | jasnokremowy | fragment kamienia<br><b>Obszar 1. Widmo 4. Interpretacja: wapień.</b> |
| 2 | szaro-brązowy | relikt warstwy; widoczne są skupiska szare oraz brązowe<br><b>Obszar 1. Widmo 1 i 3. Interpretacja: czerń węglowa, węglan wapnia, być może pozostałości po złoceniu na szlagmetal lub brąz pozłotniczą (Cu-Zn).</b> |
| 3 | czarny | zdegradowana warstwa malarska wraz z zabrudzeniami<br><b>Obszar 1. Widmo 2; Obszar 2. Widmo 1-3. Interpretacja: czerń węglowa, węglan wapnia, związki żelaza, biel cynkowa, barytowa, ołowiowa.</b> |

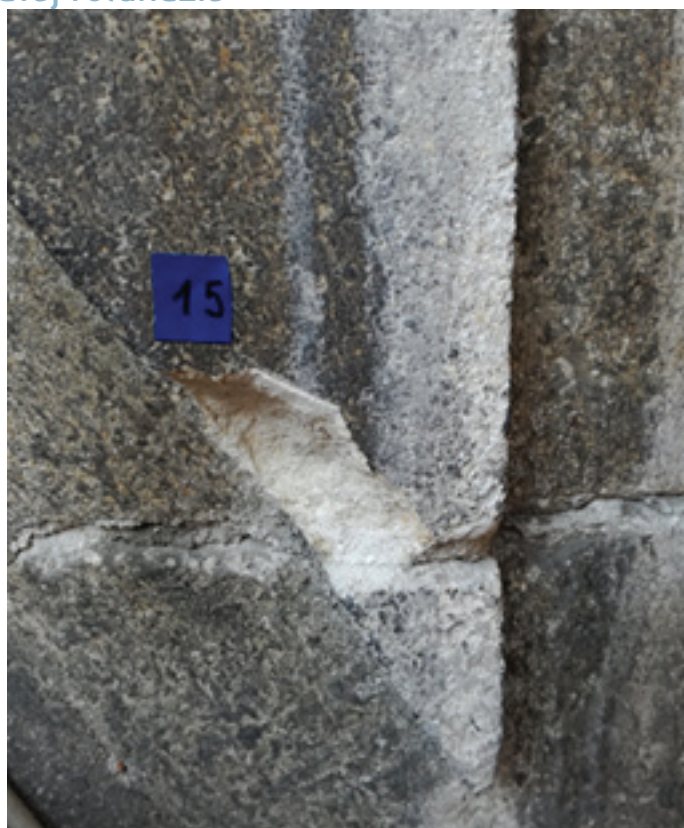
Fotografia miejsca pobrania próbki.

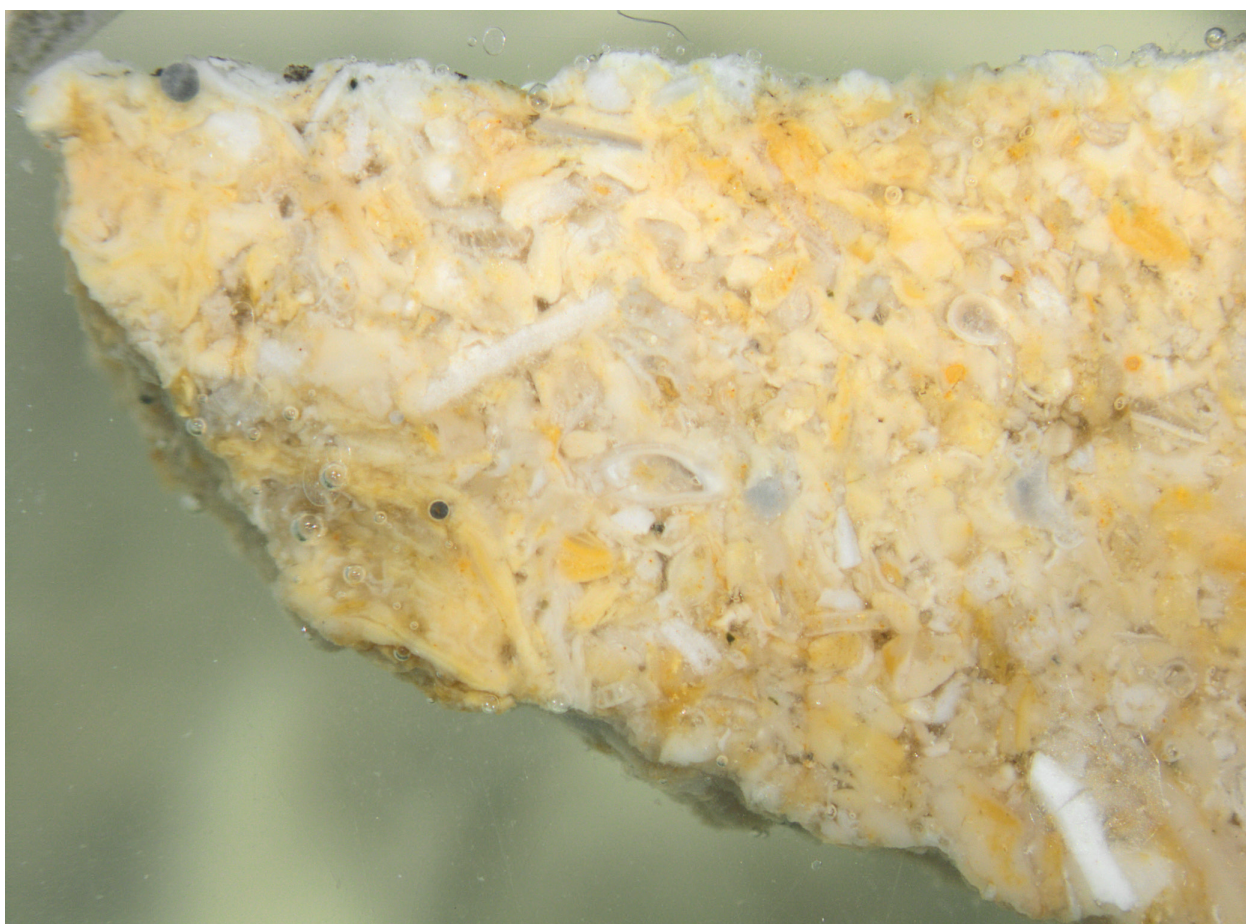
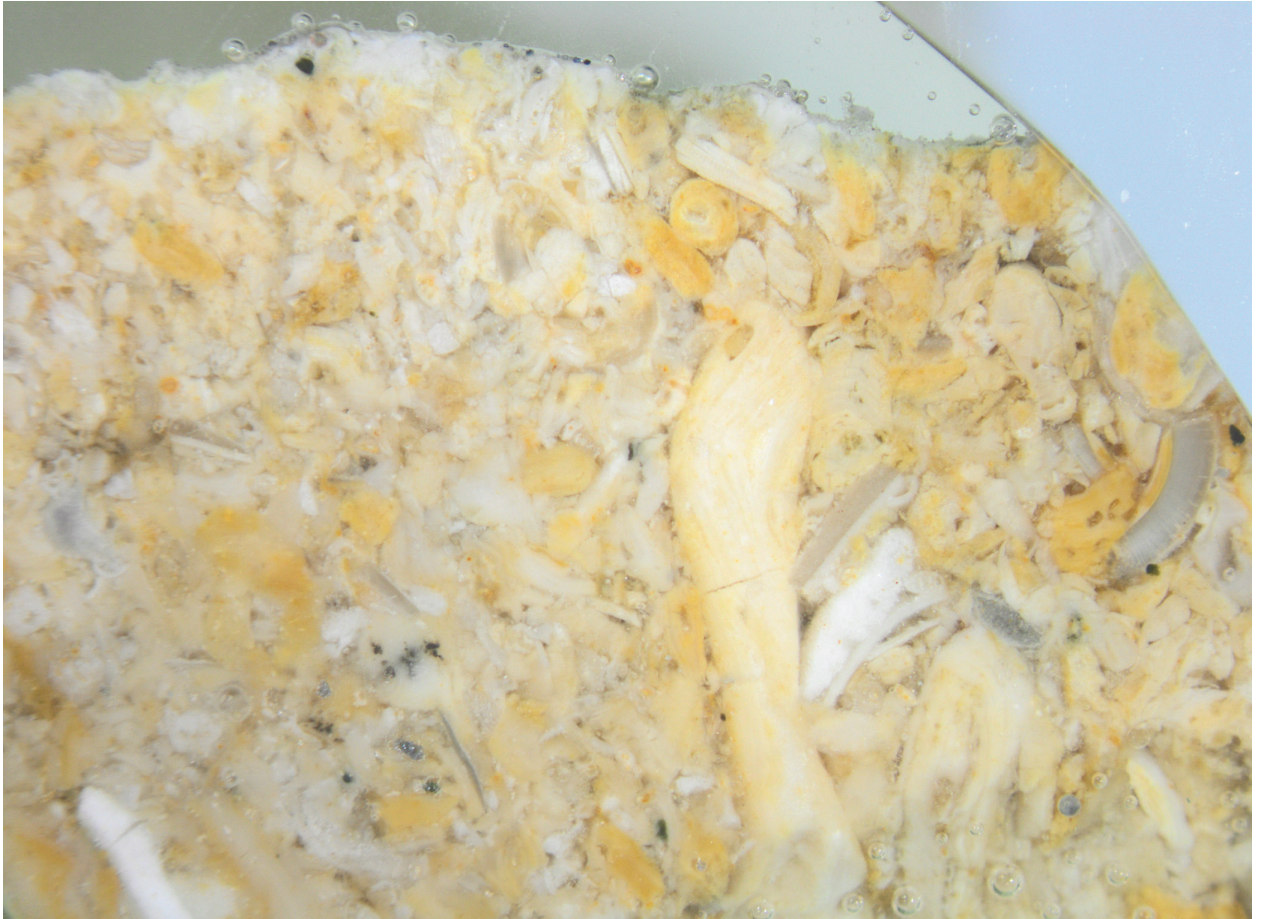
Fotografia przekroju poprzecznego próbki, powiększenie 13,5x. Cyframi oznaczono kolejne warstwy.

Fotografia przekroju poprzecznego próbki, powiększenie 40x. Cyframi oznaczono kolejne warstwy.

| Nr | Kolor | Opis warstwy |
|---|---|---|
| 1 | jasnokremowy | fragment kamienia<br><b>Widmo 2 i 3. Interpretacja: wapień.</b> |
| 2 | szaro-czarny | zabrudzenia<br><b>Widmo 1. Interpretacja: czerń węglowa, węgiel wapnia, gips, związki żelaza.</b> |
