Sprawozdanie z badań laboratoryjnych
próbek z dekoracji malarskiej rotundy
z rzeźbą Jana z Dukli
przy kościele pobernardyńskim
we Lwowie (Ukraina)

Próbka nr a - niebieska szata „Chrystusa”. Oryginał. Spoiwo.

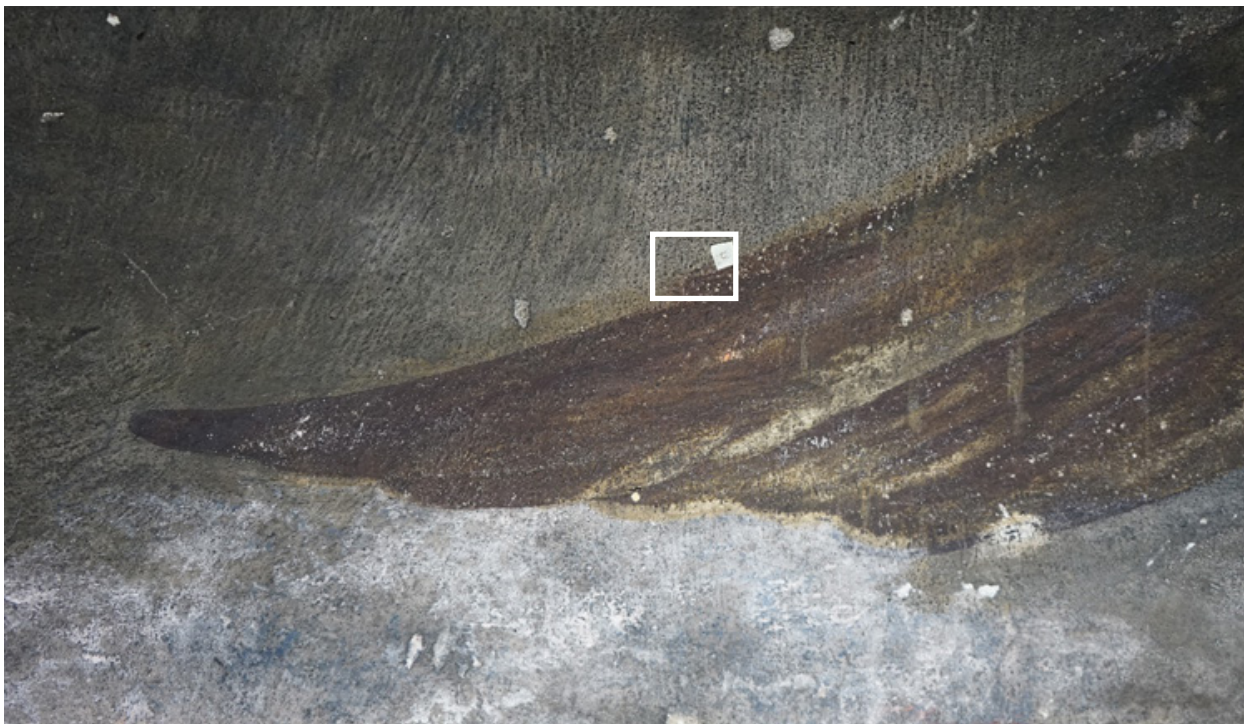
Próbka nr c - niebo nad aniołem. Przemalowanie? Sposiwo.

Fotografia miejsca pobrania próbki

Nr	Kolor	Opis warstwy
1	kremowy	<p>tynk wapienno-piaskowy</p> <p>Obszar 2. Widmo 2. Interpretacja: węglan wapnia zanieczyszczony magnezem, śladowa obecność siarki (gipsu lub zasolenia siarcznami) oraz chloru.</p>
2	jasnoniebieski	<p>warstwa malarska zbudowana z dużych ziaren piasku oraz spoiwa wapiennego, w którym rozproszone są ziarna czarne</p> <p>Obszar 1. Widmo 3; Obszar 2. Widmo 1. Interpretacja: węglan wapnia, zanieczyszczenie cynkiem, śladowa obecność siarki (gipsu lub zasolenia) oraz chloru. Jeśli obecność cynku zostanie potwierdzona, warstwę należałoby datować na najwcześniej po 1780 r.</p>
3	czerwony	<p>warstwa malarska, bardzo cienka, zbudowana z czerwonych i pojedynczych żółtych ziaren</p> <p>Obszar 1. Widmo 1 i 2. Interpretacja: węglan wapnia, smalta, czerwień żelazowa, umbra. Możliwe zasolenie NaCl.</p>
4	czarny	<p>warstwa sadzy? zabrudzeń powierzchniowych?</p> <p>Obszar 2. Widmo 1. Interpretacja: czerń węglowa, węglan wapnia, gips.</p>

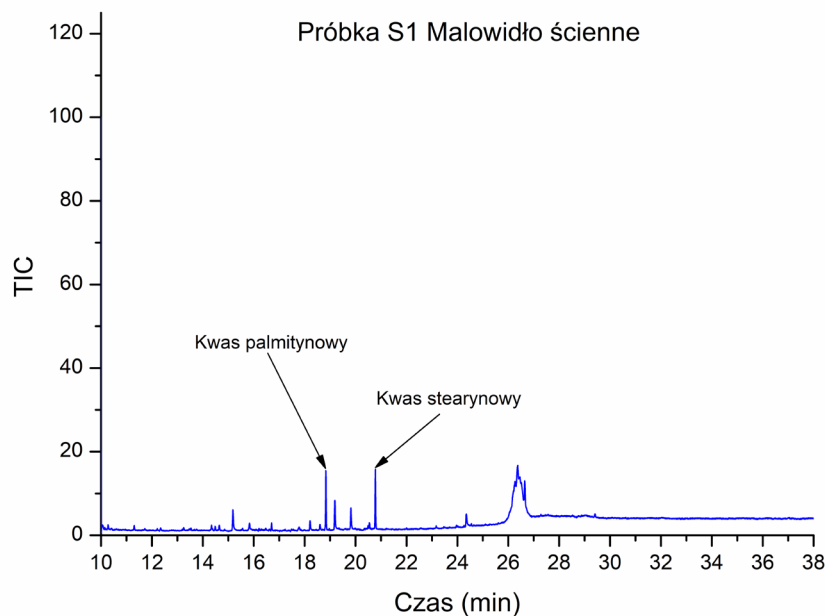
Rys. 1 Chromatogramy ślepej próbki i próbki „b”.

Chromatogramy otrzymane w wyniku analizy frakcji lipidowej przedstawione są na Rys. 1; uwzględniono także wyniki analizy ślepej próby (próbka odniesienia).

Jak widać na Rys. 1, chromatogram otrzymany w wyniku analizy próbki pochodzącej z malowidła ściennego praktycznie nie odróżnił się od chromatogramu ślepej próby. Otrzymane wyniki jednoznacznie wskazują zatem, iż próbka pochodząca z malowidła ściennego nie zawierała naturalnych olejów schnących, wosków oraz żywic.

Otrzymane wyniki wskazują, iż próbka „b” z malowidła ściennego nie zawierała naturalnych materiałów pochodzenia roślinnego bądź zwierzęcego.

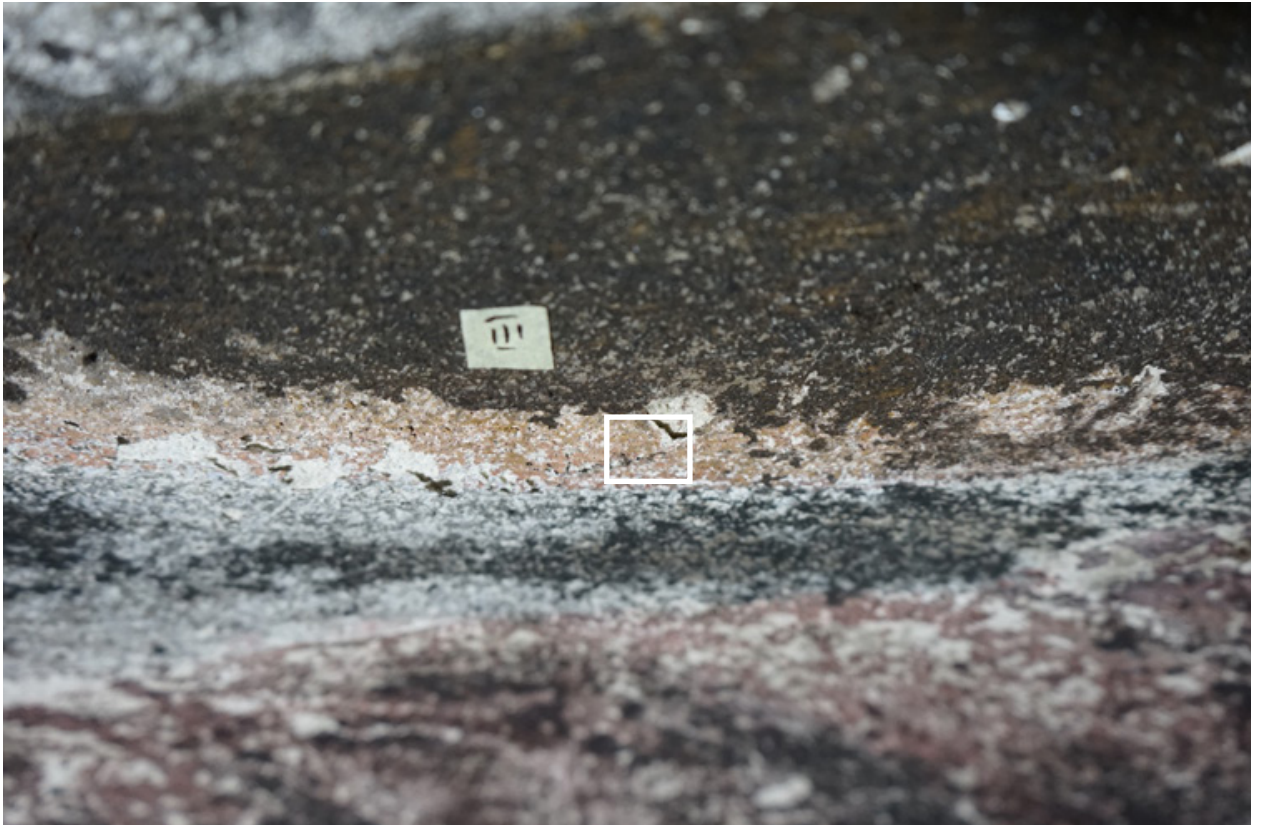
Próbka nr III. Lewa dłoń anioła znajdującego się po prawej stronie (jest jeszcze jeden anioł po lewej).

Fotografia miejsca pobrania próbki.

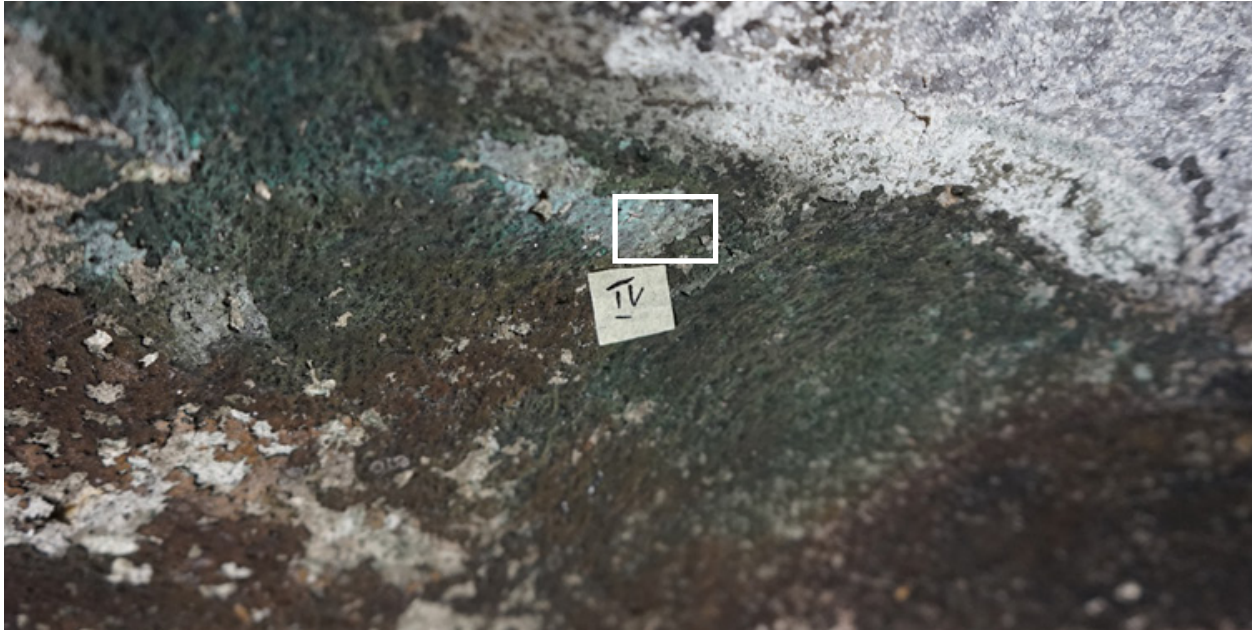
Próbka nr IV. Zielony fragment szaty anioła po lewej stronie. Badanie pigmentów; ad. IV dodatkowa zieleń spod ciemnych łusek.

Fotografia miejsca pobrania próbki.

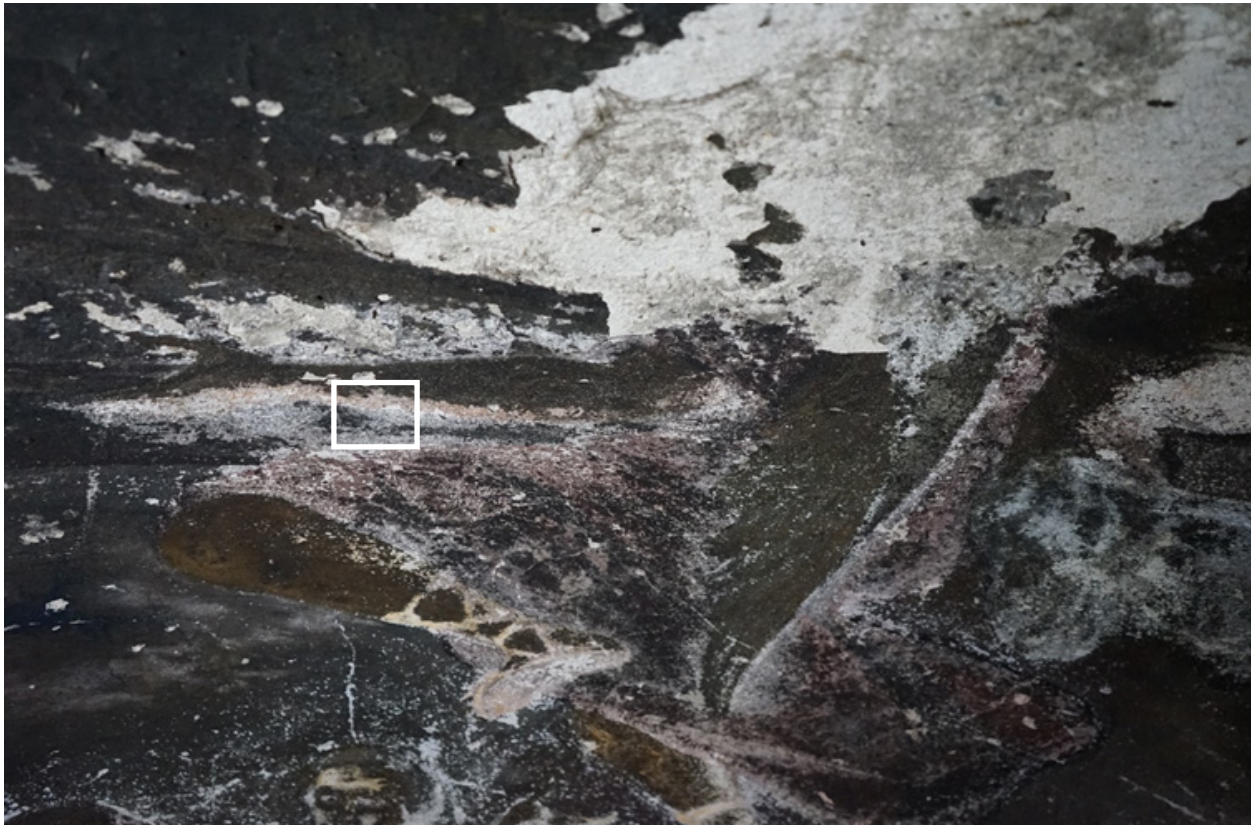
Fotografia miejsca pobrania próbki.

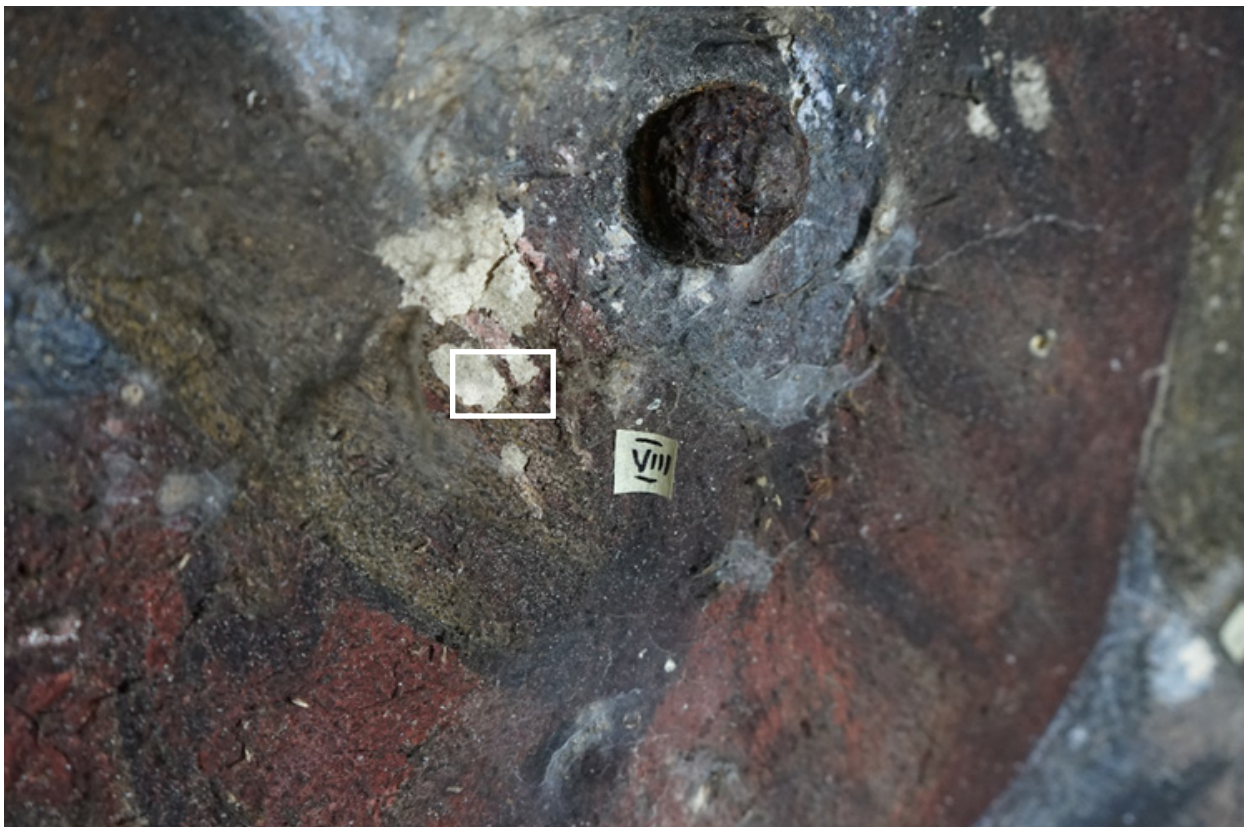
Próbka nr VIII. Karnacja dłoń 'Chrystusa'

Fotografia miejsca pobrania próbki.

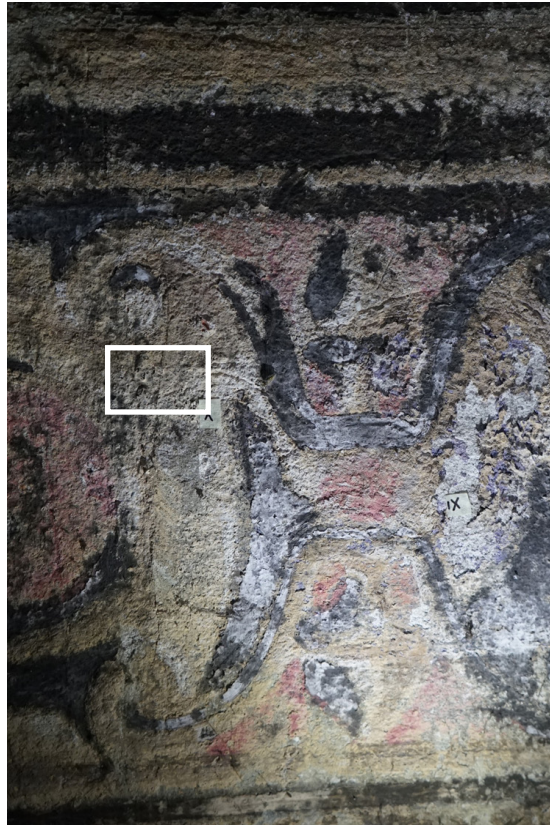
Próbka nr X. Zieleń spod balustrady. Warstwa spodnia. Badanie pigmentów.

Fotografia miejsca pobrania próbki.

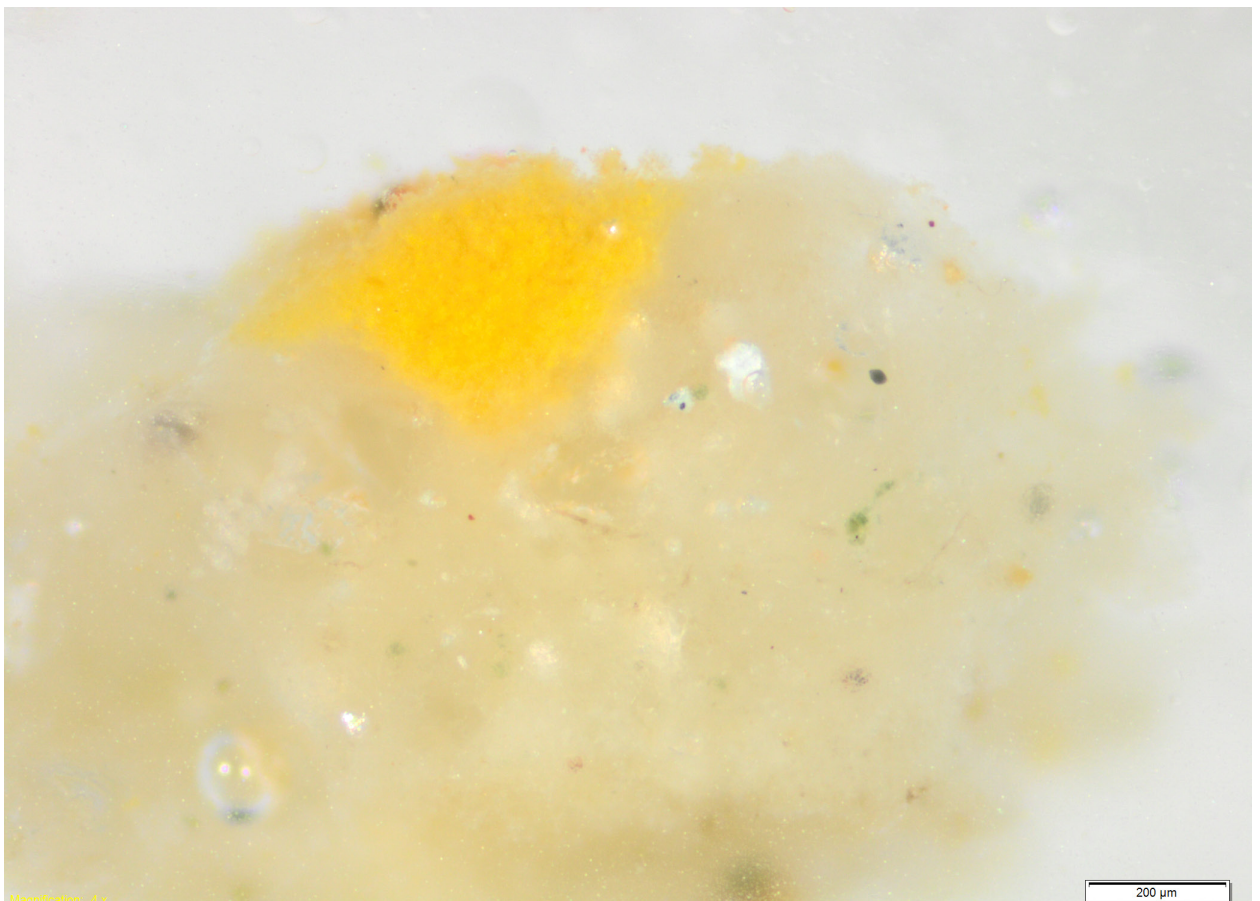
Fotografia przekroju poprzecznego próbki, powiększenie 40x. Cyframi oznaczono kolejne warstwy.

Nr	Kolor	Opis warstwy
1	biały	fragment tynku gipsowo-piaskowego Widmo 2, 3 i 4. Interpretacja: w dolnej i górnej części próbki gips, zasolenie Na/K-Cl. piasek kwarcowy.
2	żółty	warstwa malarska zbudowana z drobnych ziaren żółtych Widmo 1 i 5. Interpretacja: gips, żółcień żelazowa pochodzenia ziemnego.

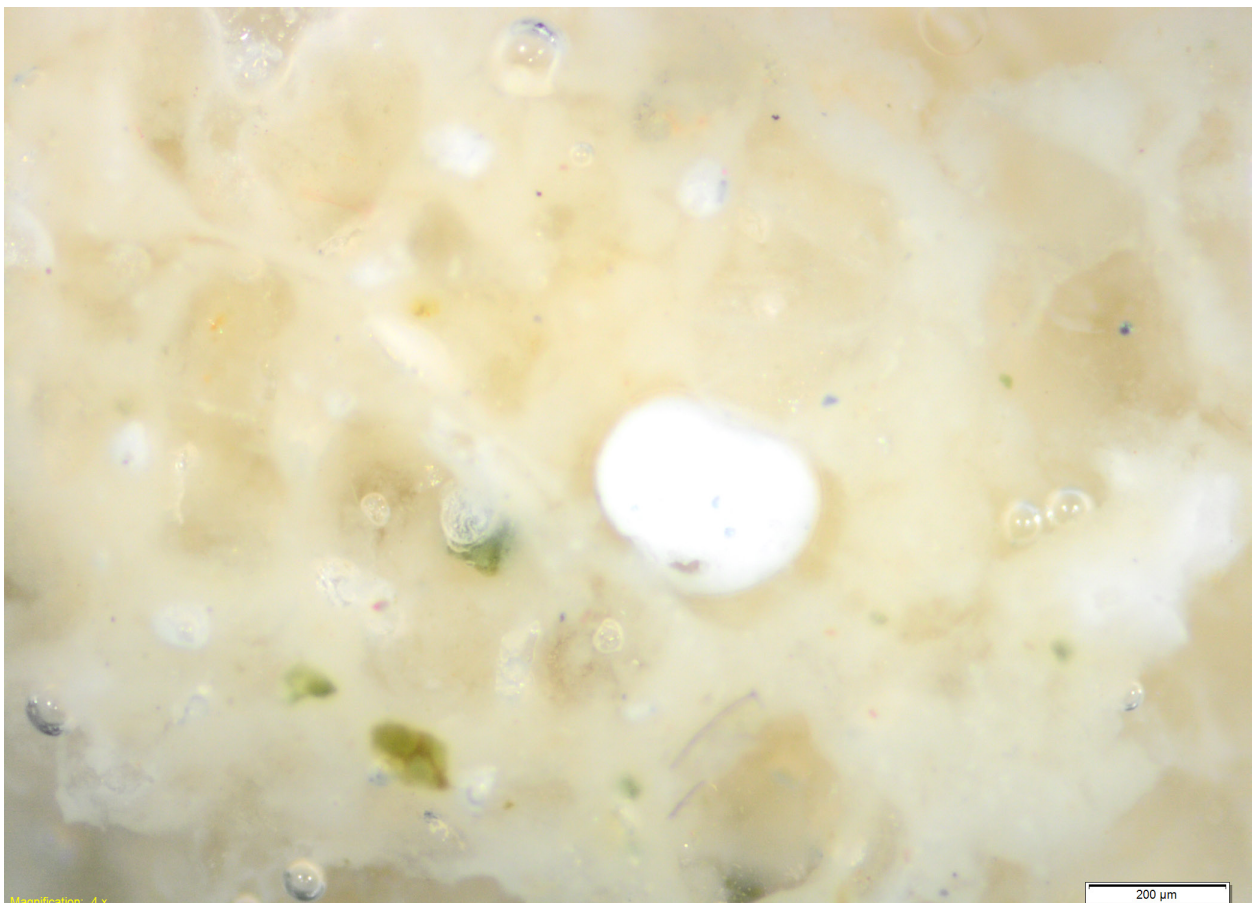
Fotografia przekroju poprzecznego próbki, powiększenie 40x. Cyframi oznaczono kolejne warstwy.

Nr	Kolor	Opis warstwy
1	biały	fragment tynku wapienno-piaskowego z dużą ilością gipsu o pochodzeniu wtórnym (sulfatyzacja tynku) Widmo 2. Interpretacja: węgiel wapnia z dużym udziałem gipsu.
2	żółtoszary	warstwa malarska zbudowana z drobnych ziaren żółtych i czarnych Widmo 1. Interpretacja: gips z węglanem wapnia, żółcień żelazowa pochodzenia ziemnego.
