Program prac konserwatorskich

Przedmiot programu: Restauracja i konserwacja nagrobka **dr Karola Świąćickiego** oraz jego rodziny. Pomnik znajduje się na starym cmentarzu w Cournonterral, we Francji. Wymiary całkowite nagrobka w podstawę płytową 240 x 255 x 300 cm. (stela z płytą grobową 240 x 90 x 215 cm.). Wysokość ogrodzenia 125 cm.

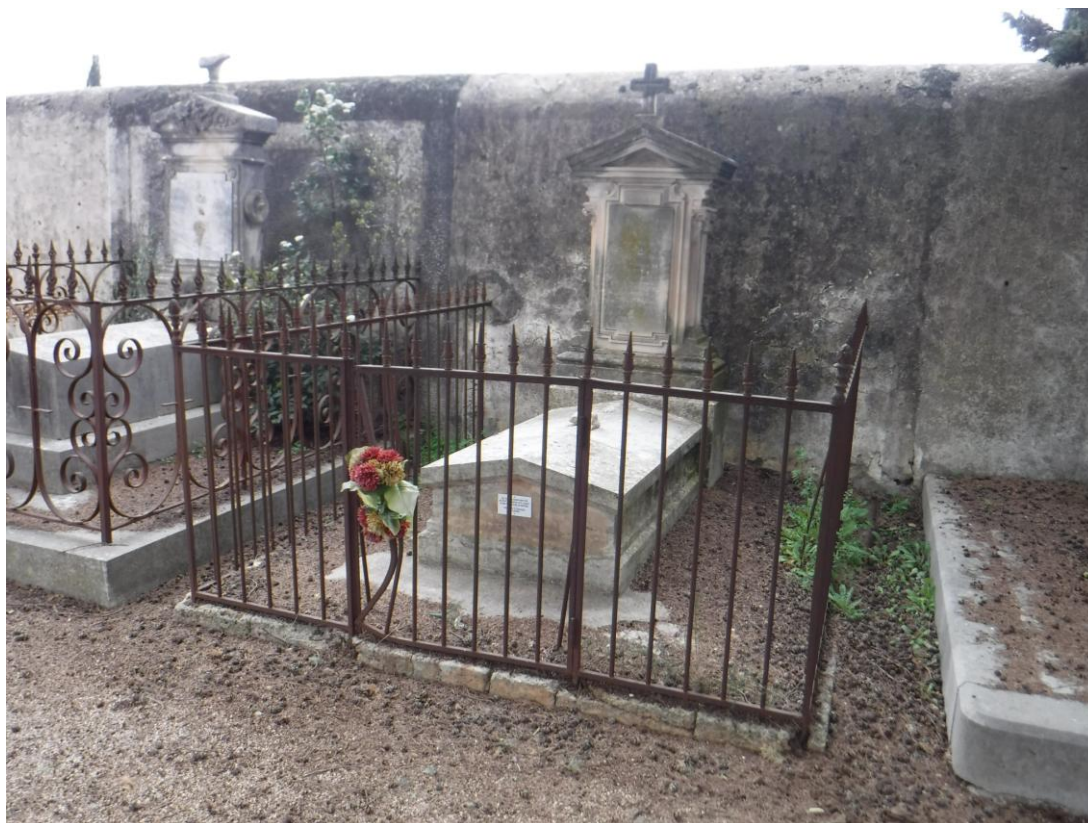
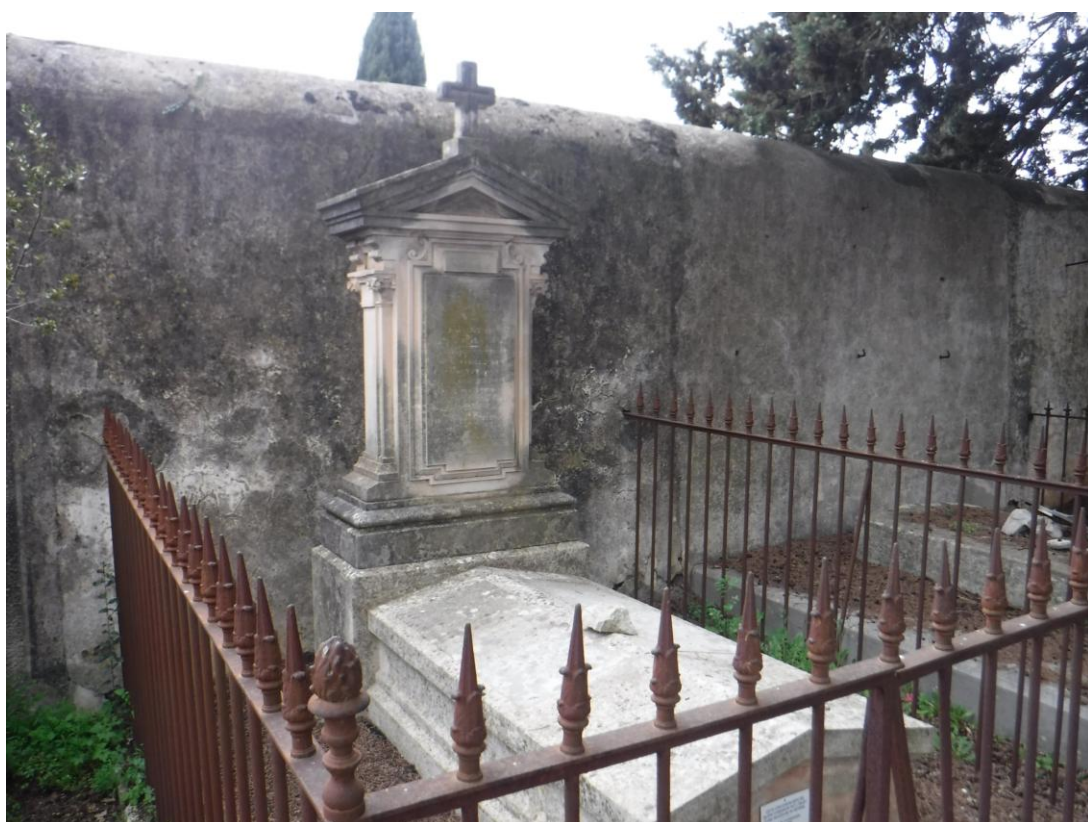
Fot. 1,2. Nagrobek Karola Święckiego i jego rodziny na cmentarzu w Cournonterral we Francji. Widok ogólny. Stan na kwiecień 2023 roku.

Zaleca się ponowne zastosowanie okładziny na podstawie, ale tylko z kamienia naturalnego, najlepiej lokalnego, dostosowanego kolorystycznie do całości pomnika. Płyty powinny być zamontowane ze spadkiem na zewnątrz, aby umożliwić odpływ wód opadowych. Proponowany spadek ok. 5%. Podział pola będzie zgodnie z załączonym projektem kamieniarskim, (fot.1,2). Proponuje się, aby kolorystycznie płyty były nieznacznie ciemniejsze

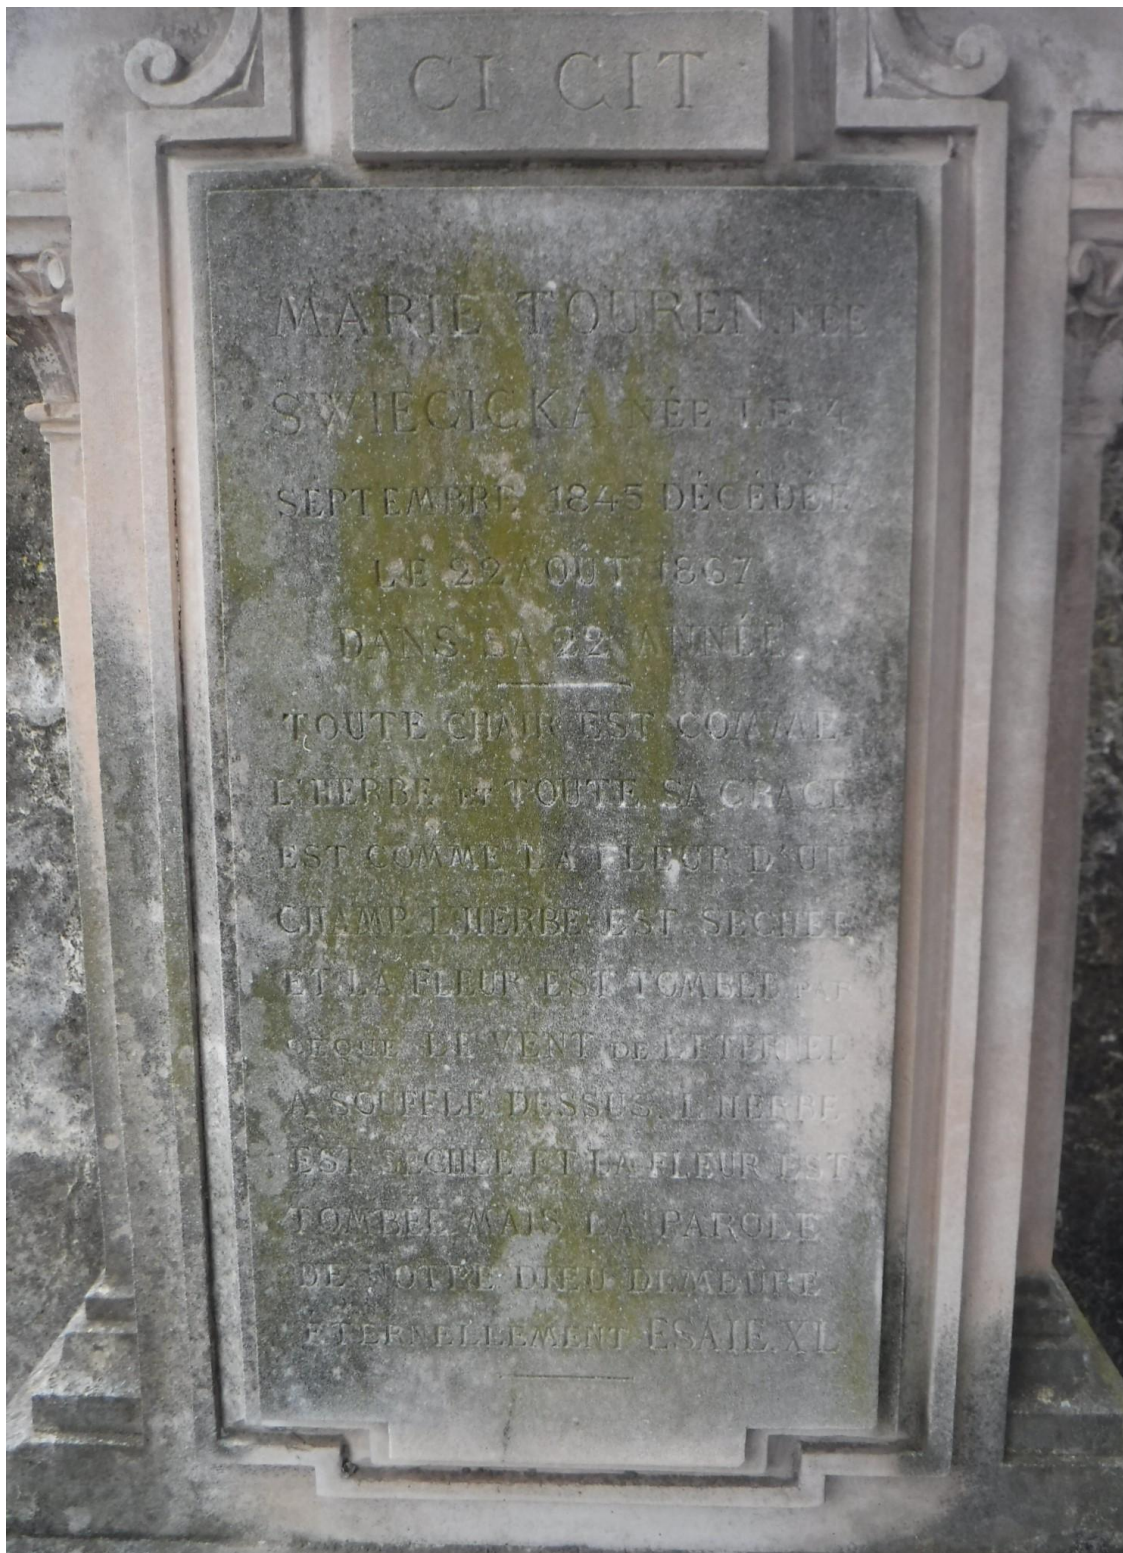
Jeśli chodzi o inskrypcje, które są umiejscowione na środkowej części steli, to są one dobrze czytelne, natomiast inskrypcje na płycie nagrobnej są słabo czytelne.

Fot. 3. Nagrobek Karola Święckiego i jego rodziny na cmentarzu w Cournonterral we Francji. Zbliżenie na stele-aediculę z inskrypcjami. Stan na kwiecień 2023 roku.

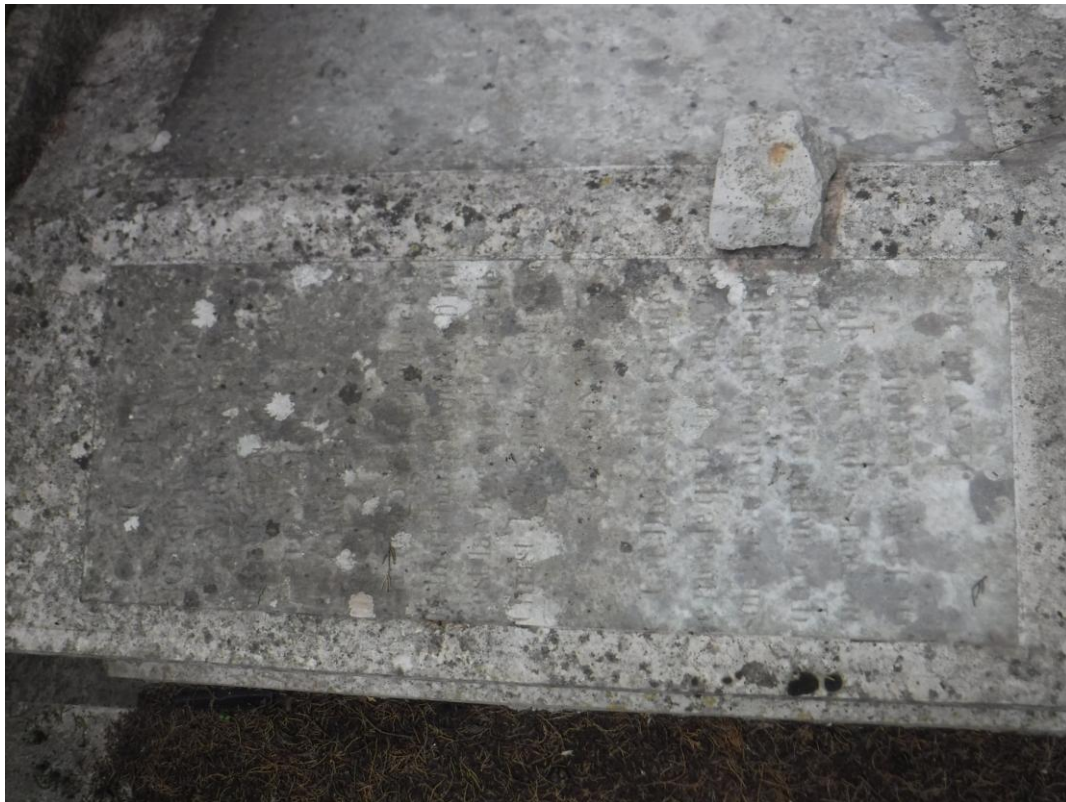
Fot. 4.5. Nagrobek Karola Święckiego i jego rodziny na cmentarzu w Cournonterral we Francji. Zbliżenie na inskrypcje na płycie nagrobnej. Stan na kwiecień 2023 roku.

14. Kolorystyczne scalenie rekonstrukcji i uzupełnień (zawiesina suchych pigmentów w spoiwie krzemianowym, np. Keim-Fixativ, firmy *Keim*, Niemcy).
15. Komisyjne przedystyktowanie, a następnie ewentualne uczytelnienie kolorystyczne inskrypcji na steli-aediculii oraz na płycie nagrobnej (np. srebrzysto-szara farba Metallic 815, firmy *RoyalTalens*, Holandia, srebrno-szara farba Acryl Dore, firmy *Tourde*, Francja).

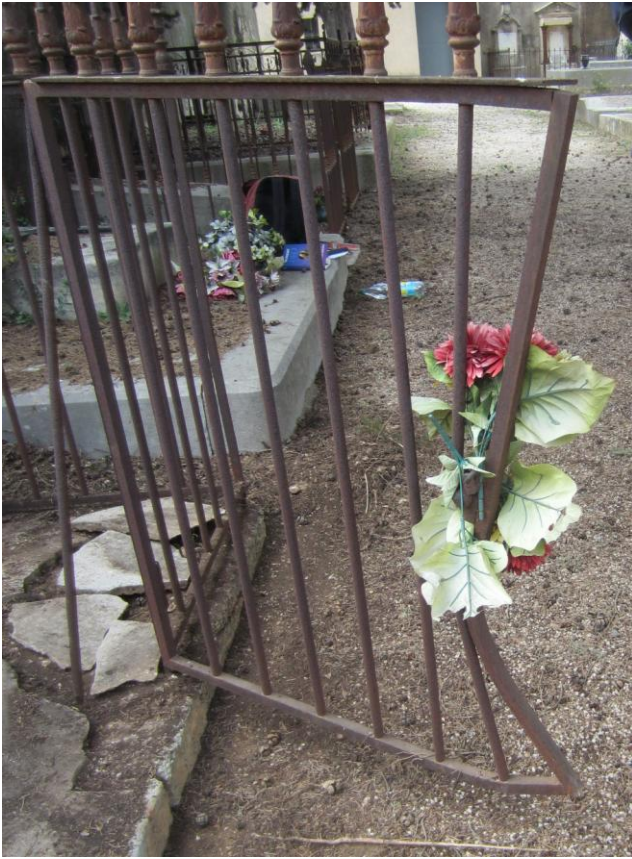
Metalowe ogrodzenie, otaczające pomnik jest kompletne. W jednym miejscu jest zdeformowane - bramka wejściowa. Jest ono wykonane z żelaznych prętów, które były łączone poprzez nitowanie i skręcanie. Do ogrodzenia przyłączone są elementy dekoracyjne: zwieńczające szyszki, które były wykonane technikami odlewniczymi. Całość ogrodzenia pokryta jest produktami korozji.

Fot. 6. Nagrobek Karola Święckiego i jego rodziny na cmentarzu w Cournonterral we Francji. Zbliżenie na zdeformowany fragment ogrodzenia. Stan na kwiecień 2023 roku.

1. Transport metalowego ogrodzenia do specjalistycznej pracowni, a następnie wykonanie następujacych czynności:
 - oczyszczenie powierzchni i usunięcie łuszczacych się farb oraz produktow korozji metoda ścierno - strumieniowa z odpowiednio dobranym ścierniwem i ciśnieniem, szczotki druciane.

- zastąpienie (odcięcie) kilkunasto-centymetrowych prętow, które służą do montażu ogrodzenia w kamieniach podstawy, prętami ze stali nierdzewnej, przymocowanymi technika spawania łukowego, bądź gazowego.

- wstępne zabezpieczenie powierzchni ogrodzenia dwoma warstwami farby podkładowej (farba podkładowa, firmy *Edi Schmied*, Niemcy). Bieże się też pod uwagę zamiast farby podkładowej uzycie techniki cynkowania ogiowego.

- zabezpieczenie powierzchni metalu dekoracyjną powłoką (np. farba zabezpieczająco-dekoracyjna, grafitowa, na bazie żywicy alkidowej, firmy *Edi Schmied*, Niemcy). Bieże się też pod uwagę uzycie techniki malowania proszkowego (np. termoutrwaldzalna farba poliestrowa).

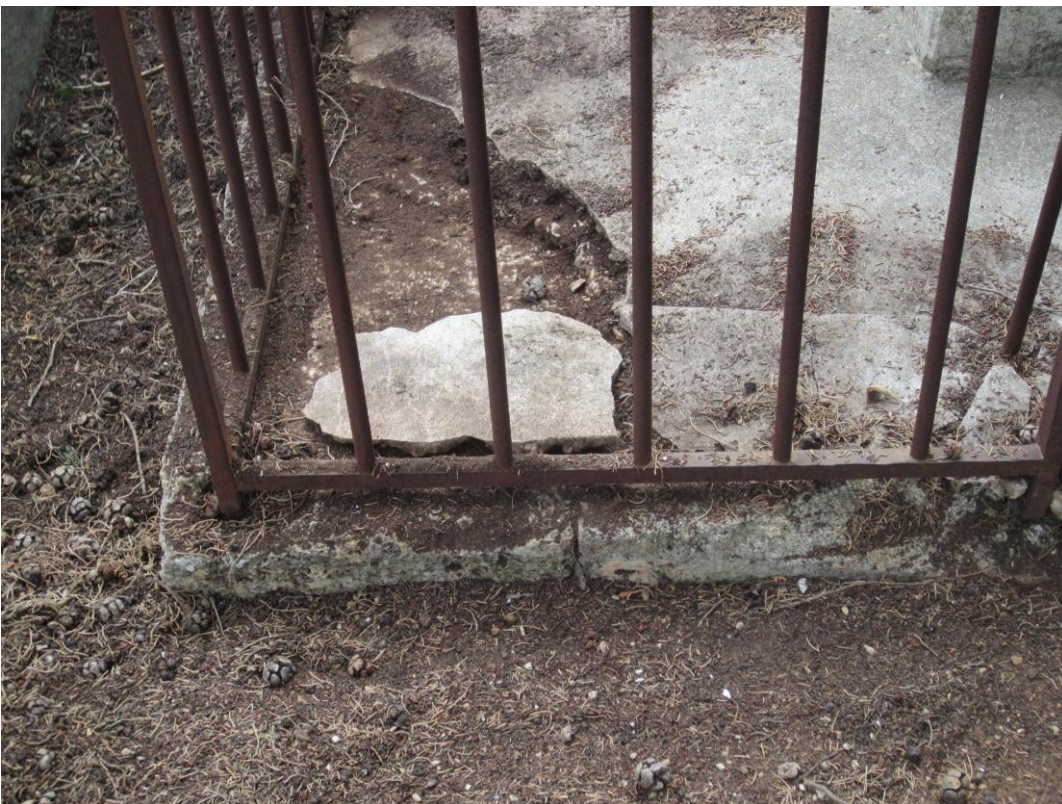
Ogólnie aedicula z podstawą, w pomniku nagrobnym rodziny Święcickich jest w dość dobrym stanie zachowania. Stoi stabilnie. Główny problem natomiast stanowi stan zachowania podstawy płytowej pomnika, która jest przykryta wtórną warstwą betonu, wykonanej prawdopodobnie w celu lepszego odprowadzania wód opadowych z płaskiej powierzchni podstawy. Stąd nie znamy stanu zachowania w miejscach przykrytych betonem. Jedynie na krawędziach i w miejscach gdzie beton popękał i nastąpiło jego odspojenie widzimy, że jest ona w złym stanie zachowania. Największe ubytki w kamieniach podstawy, nastąpiły w miejscach zamocowania metalowego ogrodzenia. Jednocześnie widoczne są ubytki warstwy powierzchniowej kamienia. Poza tym występują inne drobne ubytki formy i warstwy powierzchniowej. Dotyczy to delikatnych detali architektonicznych, najczęściej wystających poza powierzchnie, a także miejsc schowanych, które są narażone na długotrwałe działanie wilgoci.

Fot. 7. Nagrobek Karola Święckiego i jego rodziny na cmentarzu w Cournonterral we Francji. Zbliżenie na pękającą wtórną warstwę betonu. Stan na kwiecień 2023 roku.

3. Zdemontowanie metalowego ogrodzenia i przygotowanie do transportu do pracowni w Polsce.
4. Usunięcie wtórnej betonowej wylewki, którą zostały przykryte właściwe kamienie podstawy pomnika i otoczona wapienna tumba grobowa.

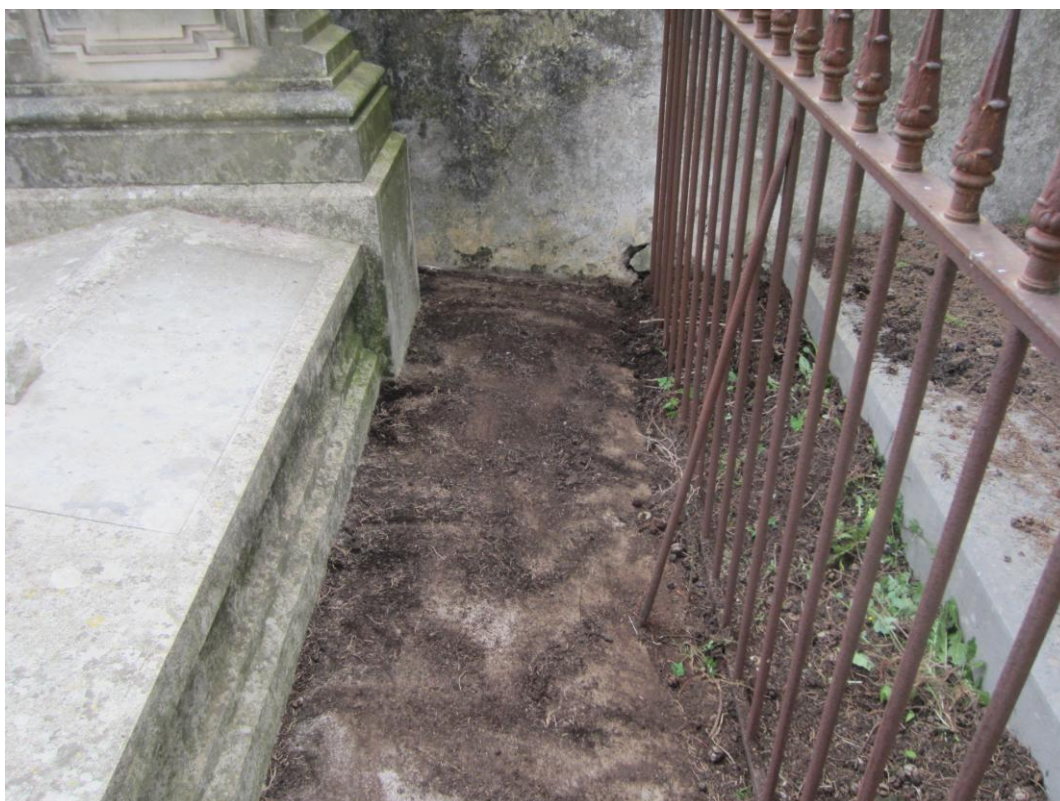
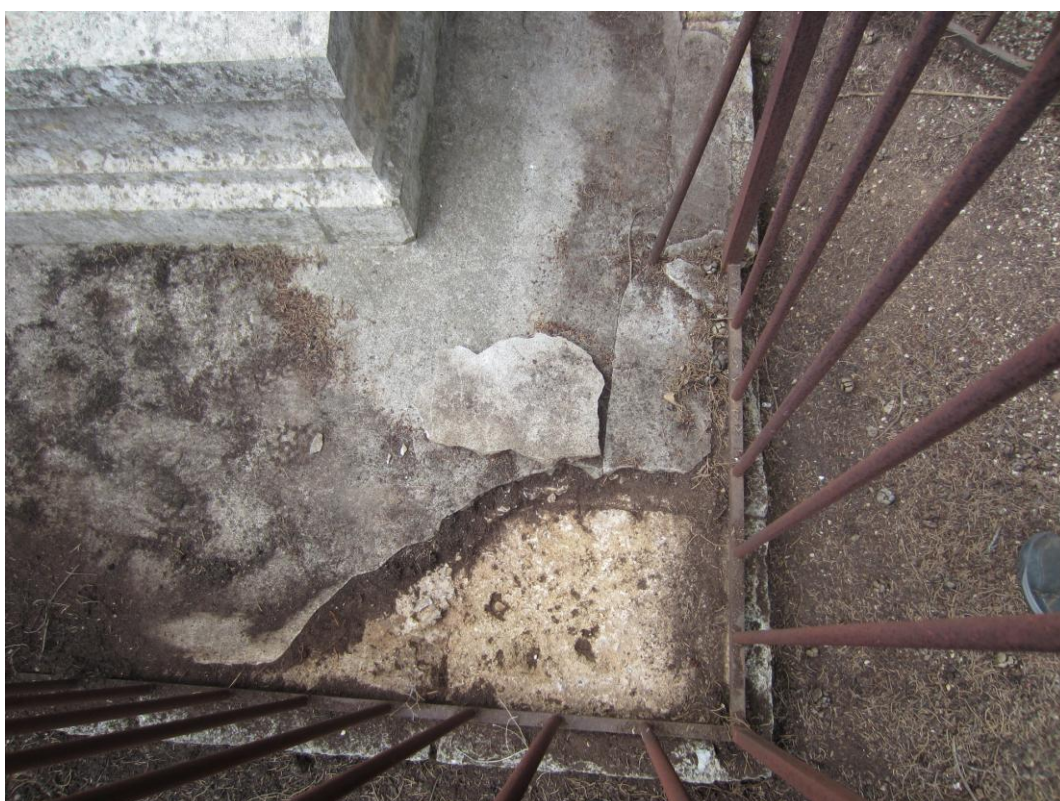
Fot. 8,9. Nagrobek Karola Święckiego i jego rodziny na cmentarzu w Cournonterral we Francji. Zbliżenie na pękającą wtórną warstwę betonu. Stan na kwiecień 2023 roku.

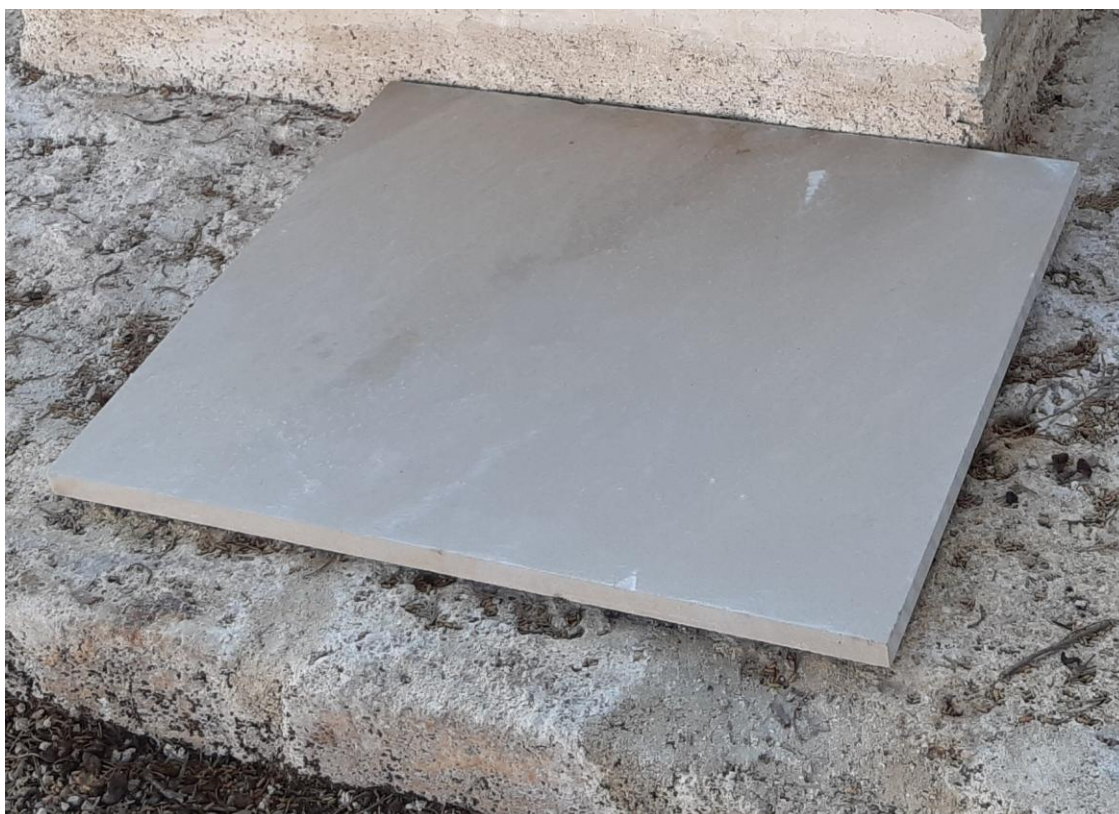
Fot. 10. Próbką lokalnego surowca - wapienia zbitego, jako maateriał do wykonania okładziny.

niż reszta pomnika, jak widoczna próbka na fotografii nr 10. Wapień ten z czasem jaśnieje. Przed przystąpieniem do II-ego etapu prac konieczna jest jego akceptacja przez inwestora oraz lokalne władze. Płyty kamienne są dostępne w zakładzie kamieniarskim w pobliskiej miejscowości Tressan - kosztorys (il. nr 3).

wymiarowanie płyt, będzie zgodnie z załączonym projektem kamieniarskim, (il.1,2).
Proponuje się, aby kolorystycznie płyty były nieznacznie ciemniejsze niż reszta pomnika, jak np. widoczna próbka na fotografii nr 10
