**PROGRAM PRAC KONSERWATORSKICH
DOTYCZĄCY NAGROBKA ANNY Z RYCKÓW BENISŁAWSKIEJ
Z CMENTARZA KATOLICKIEGO W KRASŁWIU, ŁOTWA**

Autor opracowania: mgr Marta Butkiewicz Konserwator Dziej Sztuki

Zleceniodawca: Narodowy Instytut Polskiego Dziedzictwa za Granicą POLONIKA

Brwinów 2024 r.

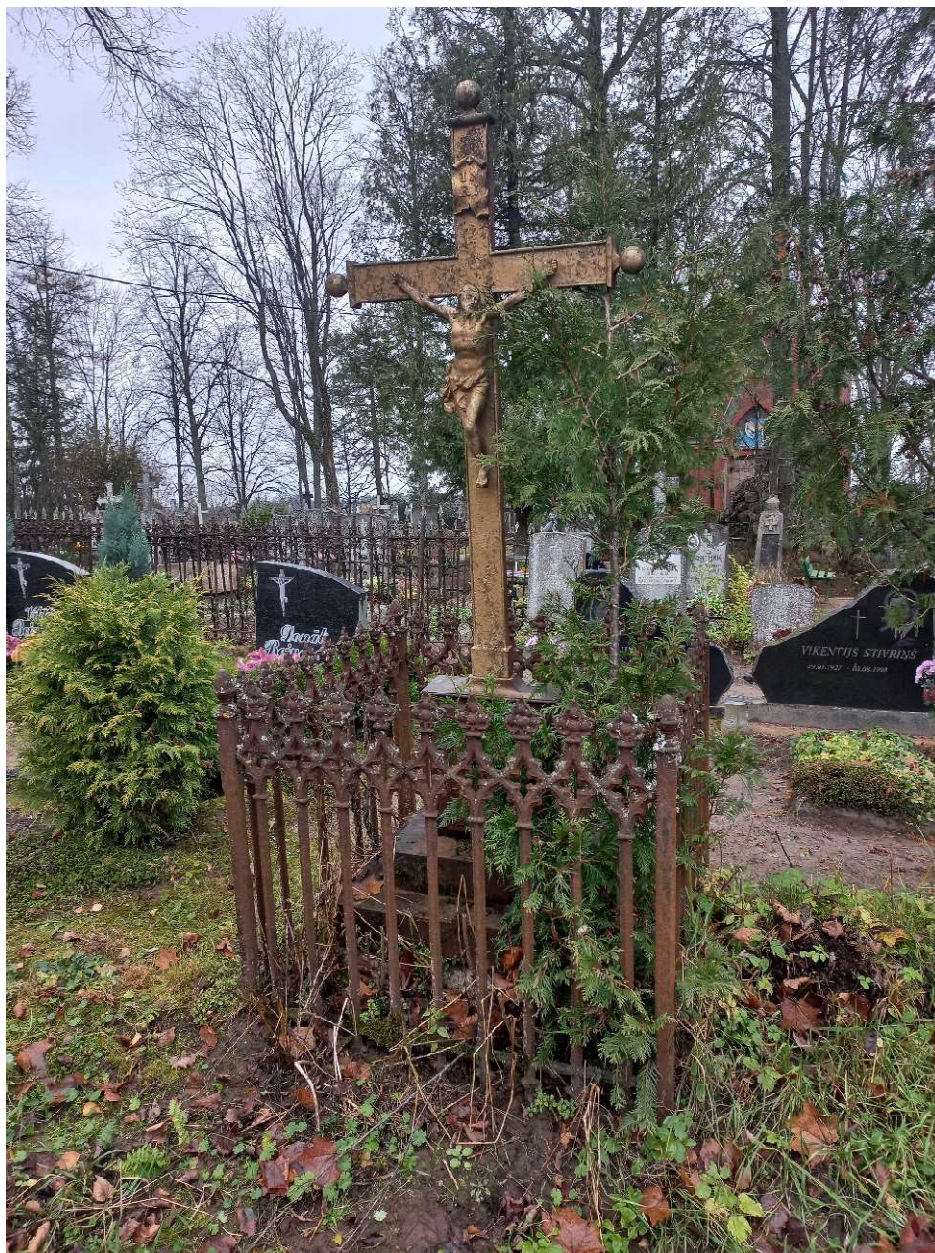
Stan zachowania eksponowanego, przez ok. 150 lat w warunkach zewnętrznych, obiektu jest zły. Nagrobek z krzyżem jest niestabilny konstrukcyjnie, pochyla się znacznie do przodu. Na metalowej powierzchni widoczne są liczne oznaki korozji atmosferycznej oraz mikrobiologicznej. Prawdopodobnie tego samego rodzaju zniszczenia znajdują się na wewnętrznych stronach cokołu oraz podstawy.

Fot. nr 1. Nagrobek Anny z Rycków Benisławskiej z cmentarza katolickiego w Krasławiu, Łotwa. Widok ogólny, front.

Niezbędnym wydaje się demontaż całego pomnika wraz z ogrodzeniem i przewiezienie go do pracowni konserwatorskiej. Ułatwi to wykonanie odpowiedniego posadowienia, usprawni a jednocześnie podniesie jakość wykonywanych zabiegów.

Oczyszczenie powierzchni żeliwnych z produktów korozji, nawarstwień mikrobiologicznych oraz wtórnych przemalowań. Zabezpieczenie metalowych elementów warstwą antykorozyjną oraz podkładową i dekoracyjną w kolorze czarnym (mat). Montaż obiektu w miejscu jego pierwotnej ekspozycji.

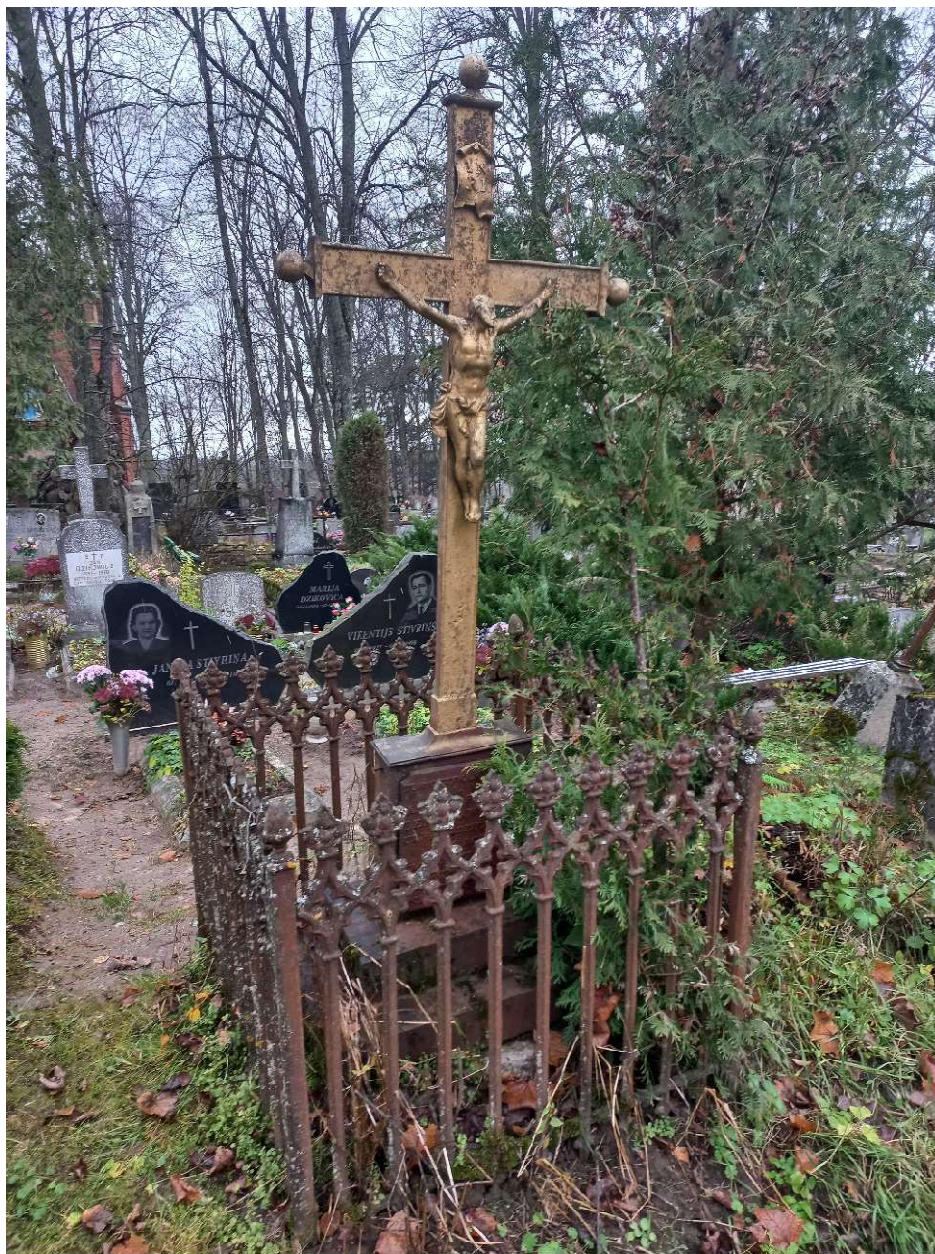
W obrębie pola grobowego, w narożniku z przodu ogrodzenia rośnie sporych rozmiarów tuja. Drzewko (najprawdopodobniej samosiejka) zaburza odbiór wizualny nagrobka, zacienia częściowo obiekt, a jej systemy korzeniowe mogą zagrażać stabilności konstrukcyjnej pomnika.

Fot. nr 2. Nagrobek Anny z Rycków Benisławskiej z cmentarza katolickiego w Krasławiu, Łotwa. Widok ogólny, front.

3. Oczyszczenie miejsca ekspozycji pomnika z niskiej i wysokiej roślinności (tuja) w obrębie pola grobowego.
4. Naprawa lub wykonanie nowego posadowienia pomnika.

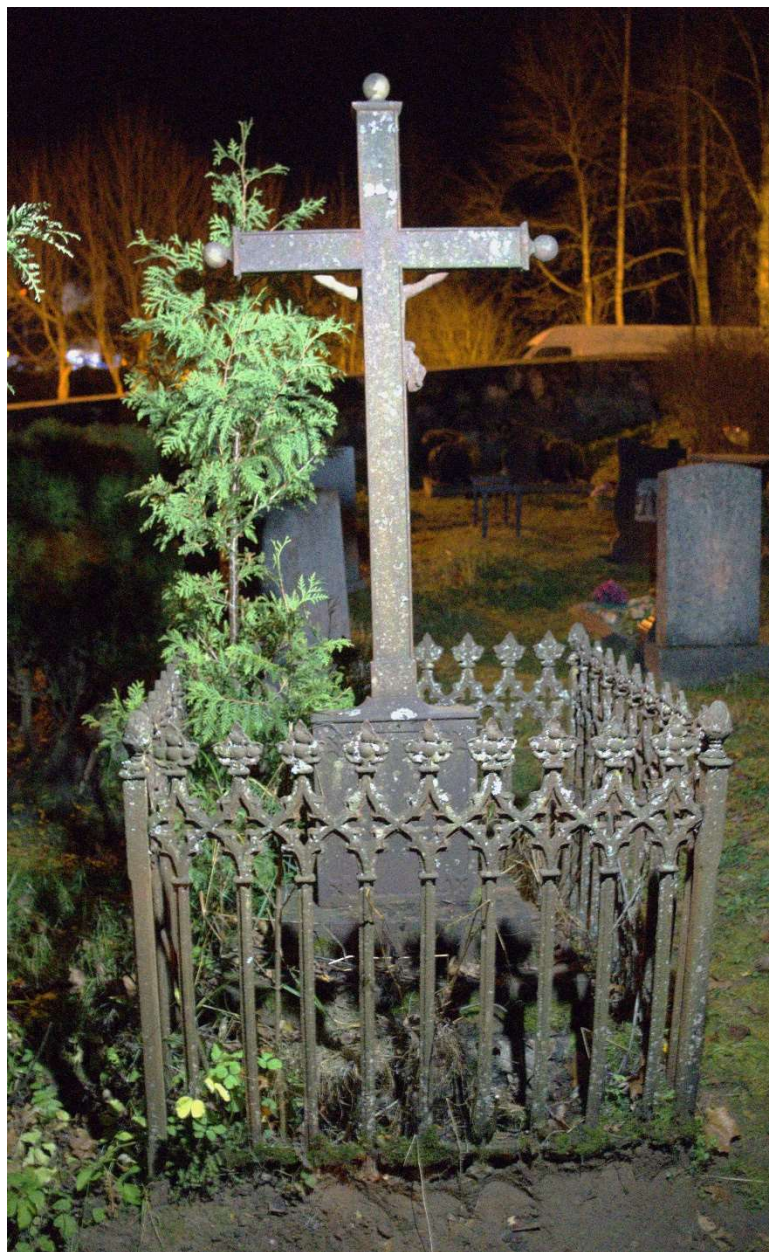
Fot. nr 3. Nagrobek Anny z Rycków Benisławskiej z cmentarza katolickiego w Krasławiu, Łotwa. Widok ogólny, tył.

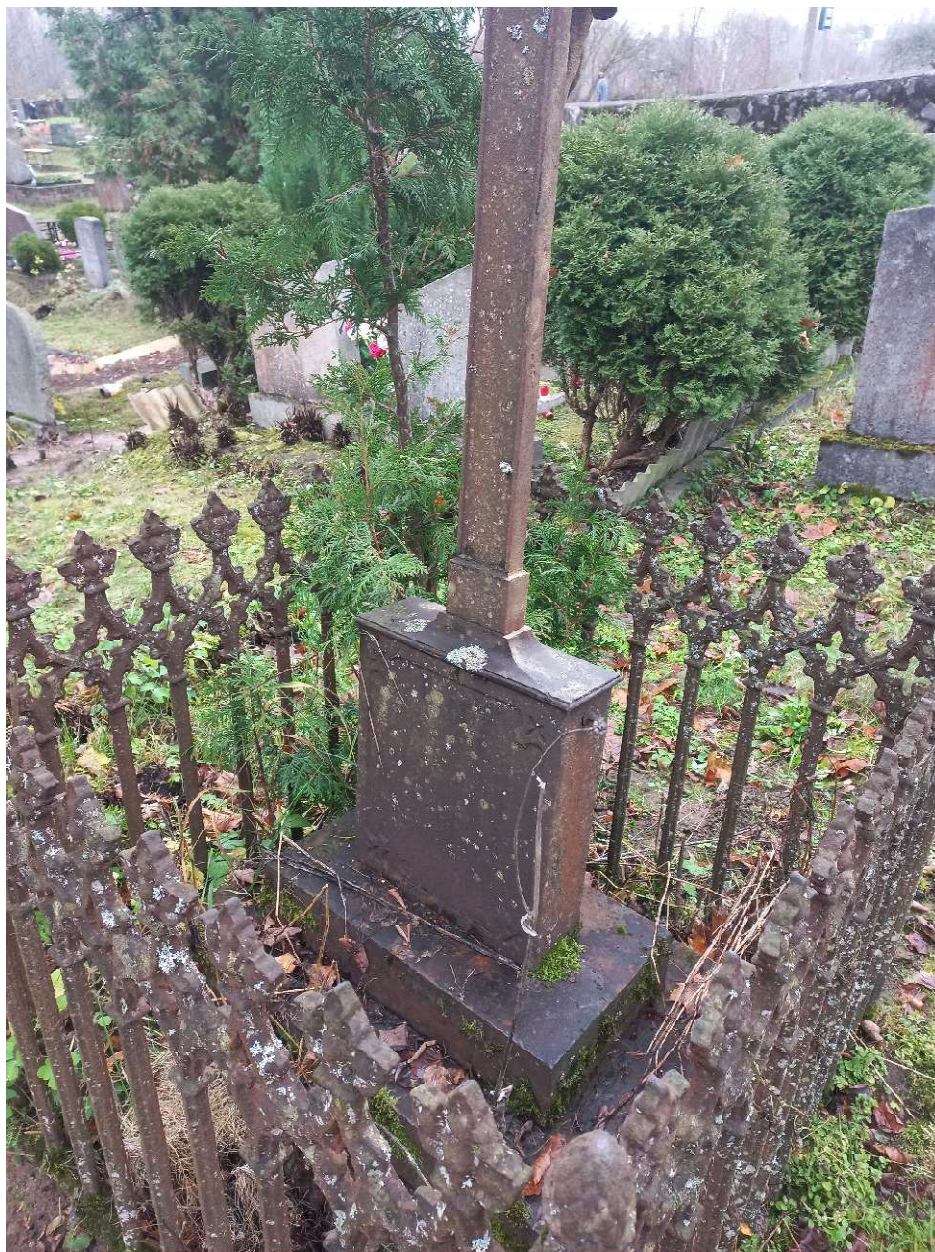
Metalową powierzchnię pomnika oraz ogrodzenia pokrywają liczne nawarstwienia biologiczne w kolorze jasnoszarym, w szczególności kolonie mchów i porostów.

Fot. nr 4. Nagrobek Anny z Ryków Benisławskiej z cmentarza katolickiego w Krasławiu, Łotwa. Widoczny fragment podstawy, cokołu, ogrodzenia, tył.

- ✓ Rekonstrukcja brakujących i uszkodzonych połączeń
 - ✓ Oczyszczenie powierzchni z produktów korozji żelaza oraz nawarstwień mikrobiologicznych. Początkowo umycie obiektu wodą pod ciśnieniem co pozwoli na usunięcie glonów i porostów. Doczyszczanie powierzchni metalu metodą strumieniowo- ścierną. Proces należy poprzedzić próbami mającymi na celu wybór najodpowiedniejszego rodzaju ścierniwa oraz ciśnienia pracy.

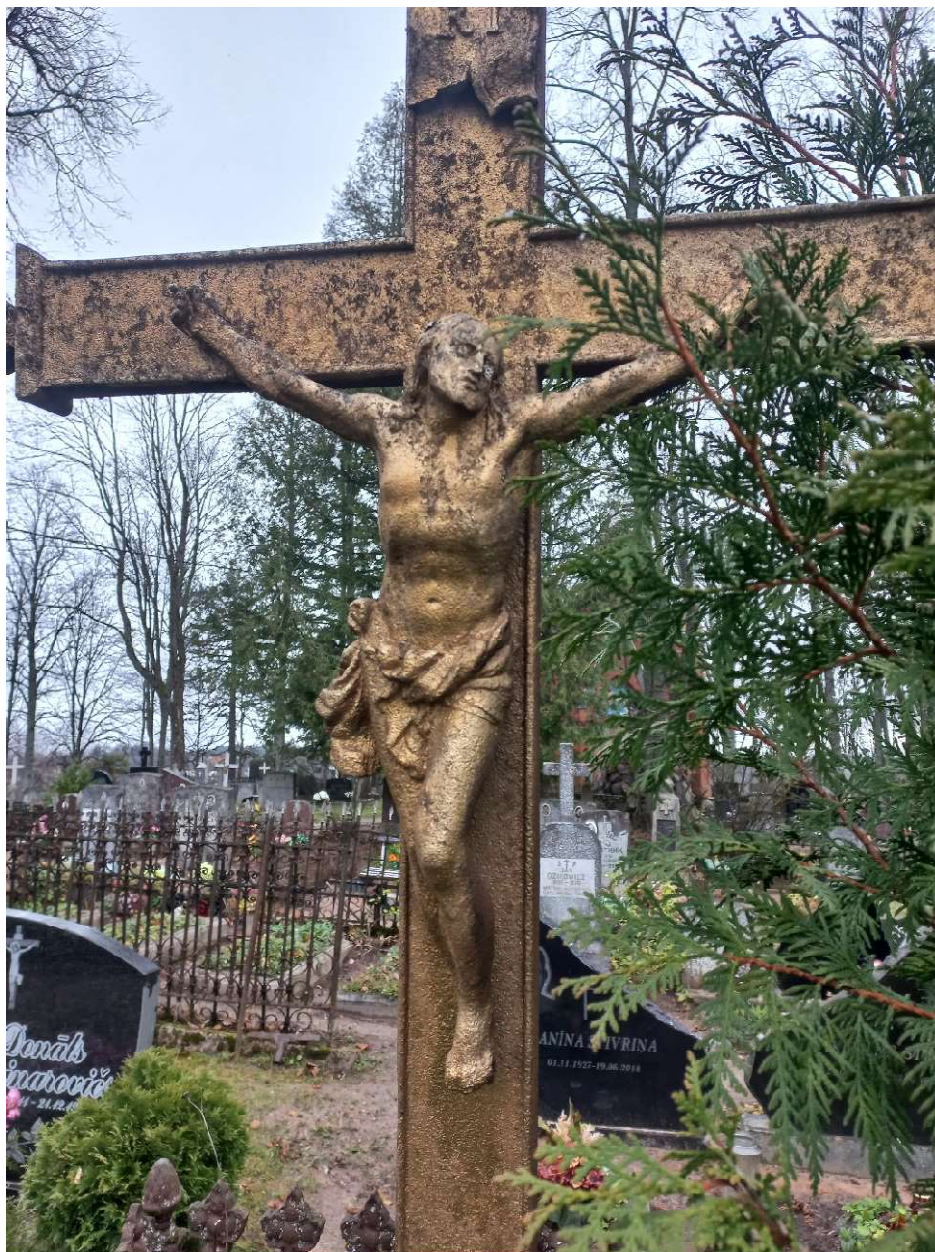
Krzyż wraz z rzeźbą i tytułusem pokryte zostały wtórnie warstwą barwną w kolorze złotym. Podczas malowania zabrudzone zostało zwieńczenie cokołu, które posiada nieestetyczne zacieki z farby.

Fot. nr 5. Nagrobek Anny z Ryków Benisławskiej z cmentarza katolickiego w Krasławiu, Łotwa. Fragment z przedstawieniem Chrystusa.

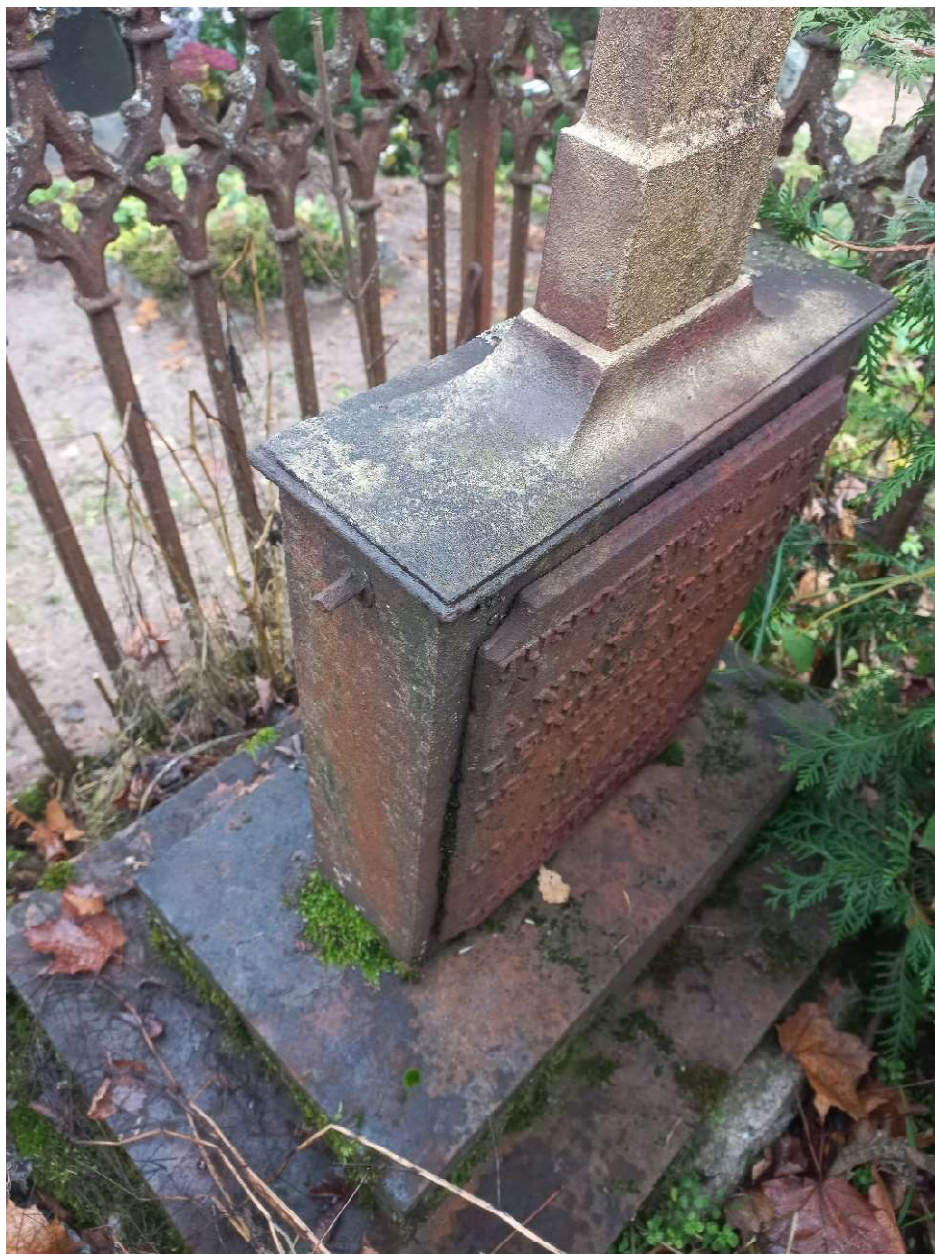
Fot. nr 6. Nagrobek Anny z Rycków Benisławskiej z cmentarza katolickiego w Krasławiu, Łotwa. Widoczny fragment podstawy, cokołu, ogrodzenia, przód.

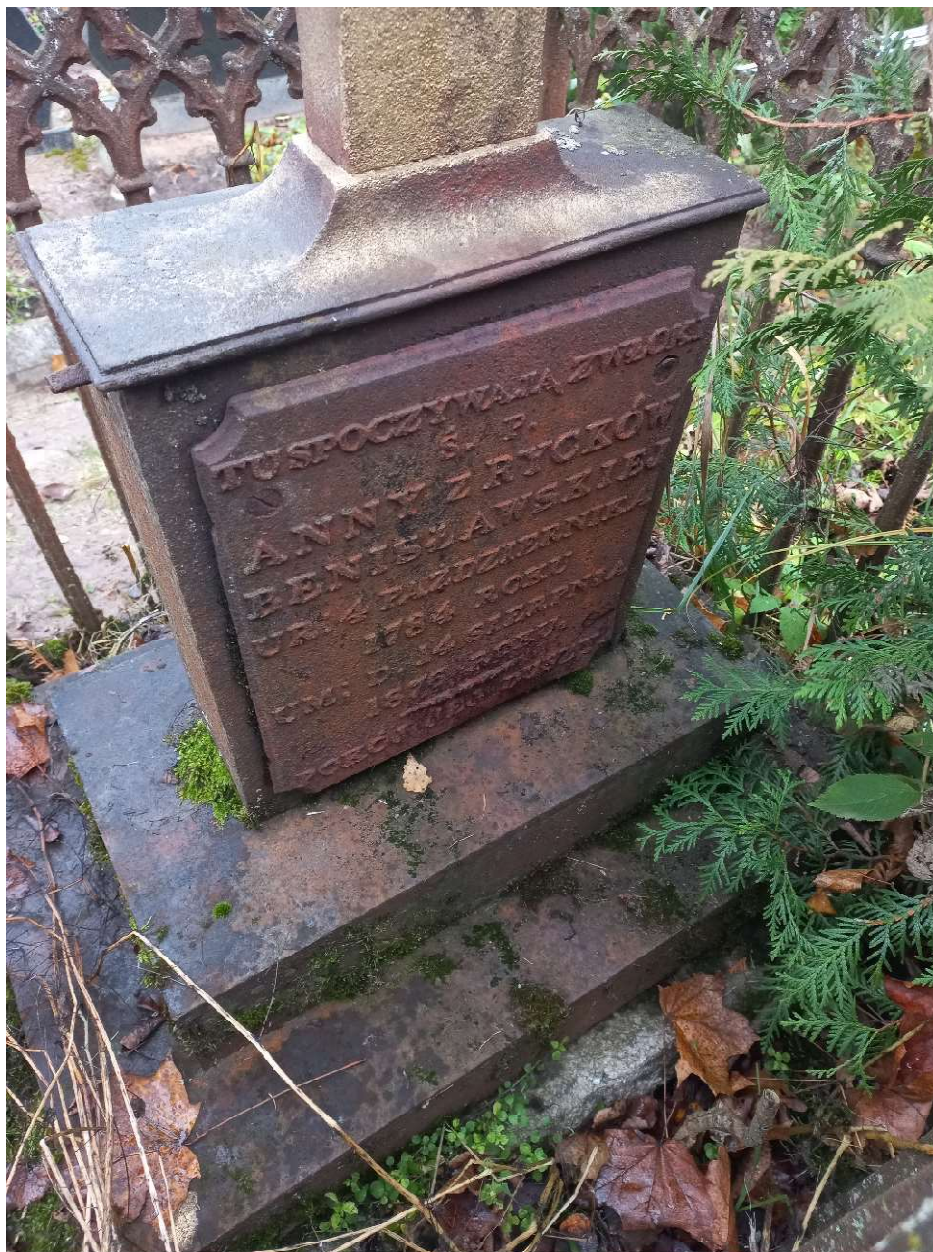
Fot. nr 7. Nagrobek Anny z Ryków Benisławskiej z cmentarza katolickiego w Krasławiu, Łotwa. Widoczny fragment podstawy, cokołu, ogrodzenia, przód.

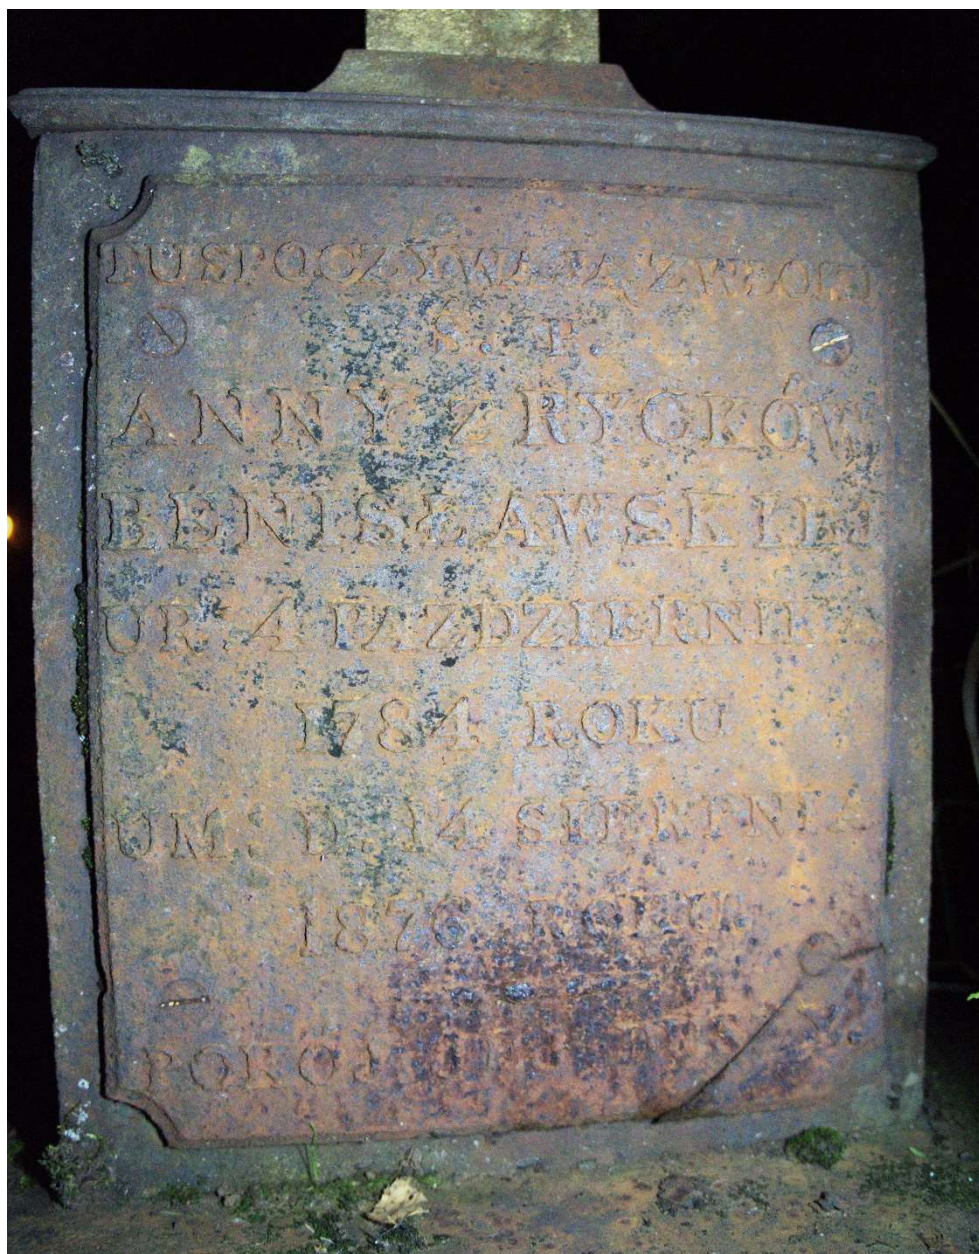
Powierzchnia metalu jest nierównomiernie chropowata, z miejscami korozji wżerowej i szczelinowej. Widoczne pęknięcie jednego z dolnych narożników tablicy inskrypcyjnej.

Fot. nr 8. Nagrobek Anny z Ryków Benisławskiej z cmentarza katolickiego w Krasławiu, Łotwa. Widoczny fragment z tablicą inskrypcyjną, front.

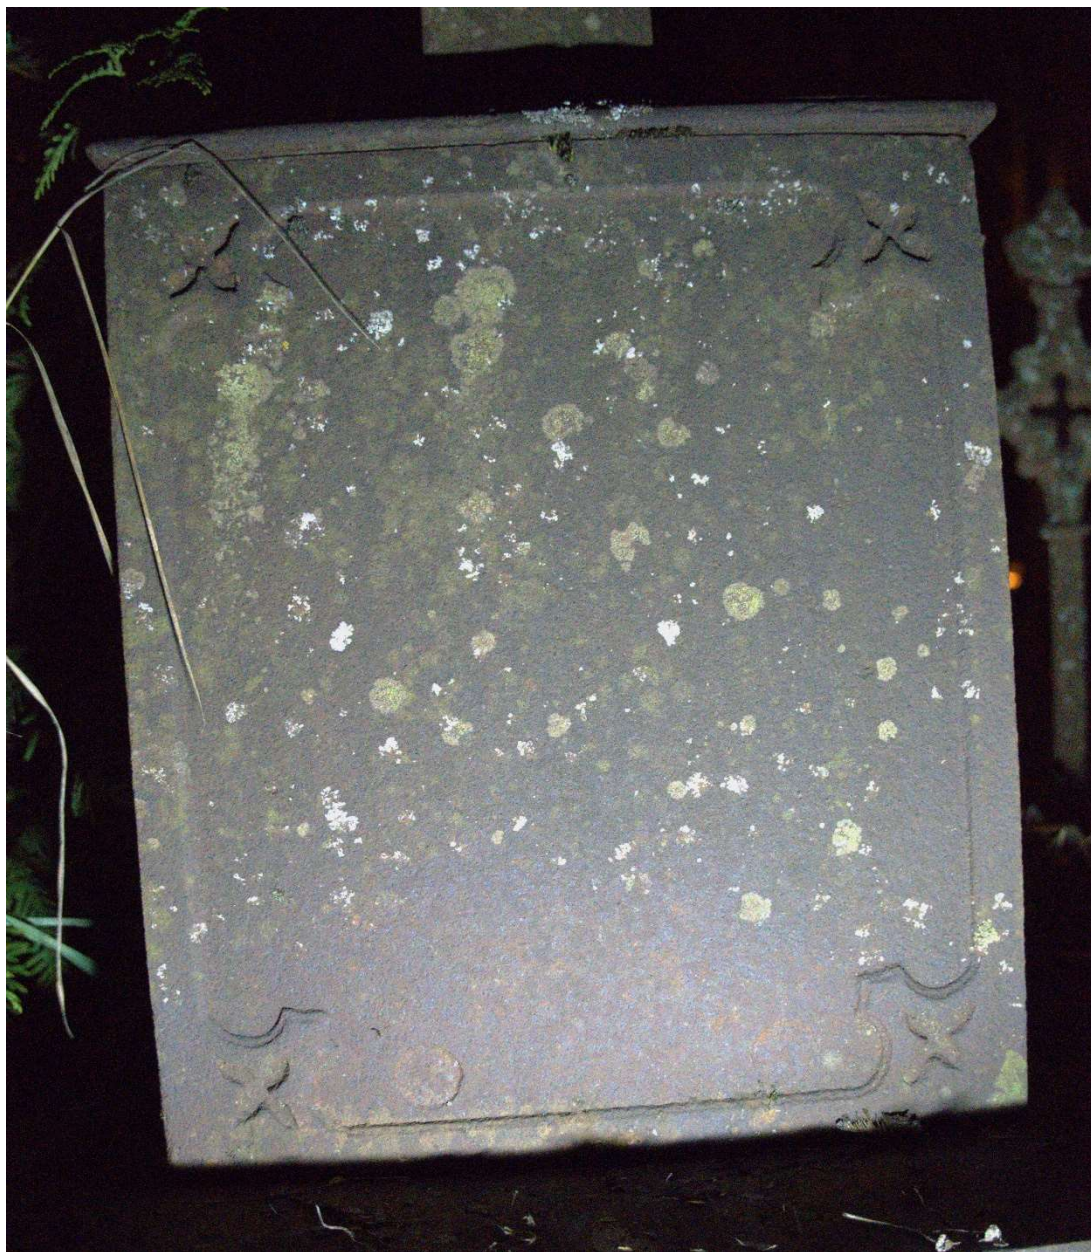
Fot. nr 9. Nagrobek Anny z Ryków Benisławskiej z cmentarza katolickiego w Krasławiu, Łotwa. Widoczna tylna ścianka cokołu.

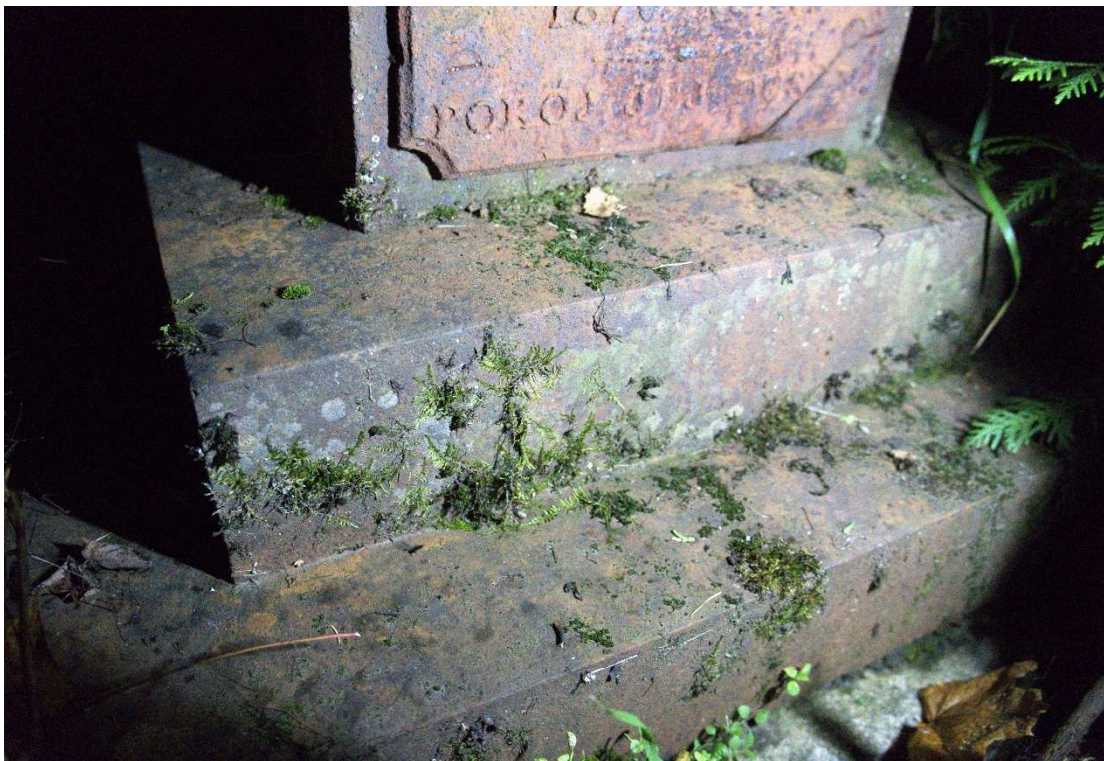
Pierwszy stopień podstawy wykonany w granicie jest częściowo zapadnięty w ziemię przez co dokładna analiza jego stanu zachowania możliwa będzie po demontażu pomnika. Obecnie widoczna część kamiennego elementu pokryta jest nawarstwieniami humusowymi oraz mikrobiologicznymi.

Fot. nr 10. Nagrobek Anny z Rycków Benisławskiej z cmentarza katolickiego w Krasławiu, Łotwa. Widoczny fragment stopni podstawy, front.

5. Element granitowy
 - ✓ Osuszenie oraz wstępne oczyszczenie z luźnych nawarstwień. Dokładna ocena stanu zachowania.
 - ✓ Dezynfekcja preparatem biobójczym np. Glonosan firmy Remmers, Preventol RI 50 lub innym o podobnym spektrum działania.

- ✓ Oczyszczenie powierzchni kamienia ze szkodliwych nawarstwień oraz zabrudzeń. Proponuje się użycie myjki ciśnieniowej na gorącą wodę. W razie konieczności (np. w przypadku występowania rdzawych zacieków) doczyszczanie metodą strumieniowo- ścierną przy użyciu piaskarki ze specjalnie dobranym (podczas prób) ścierniwem.

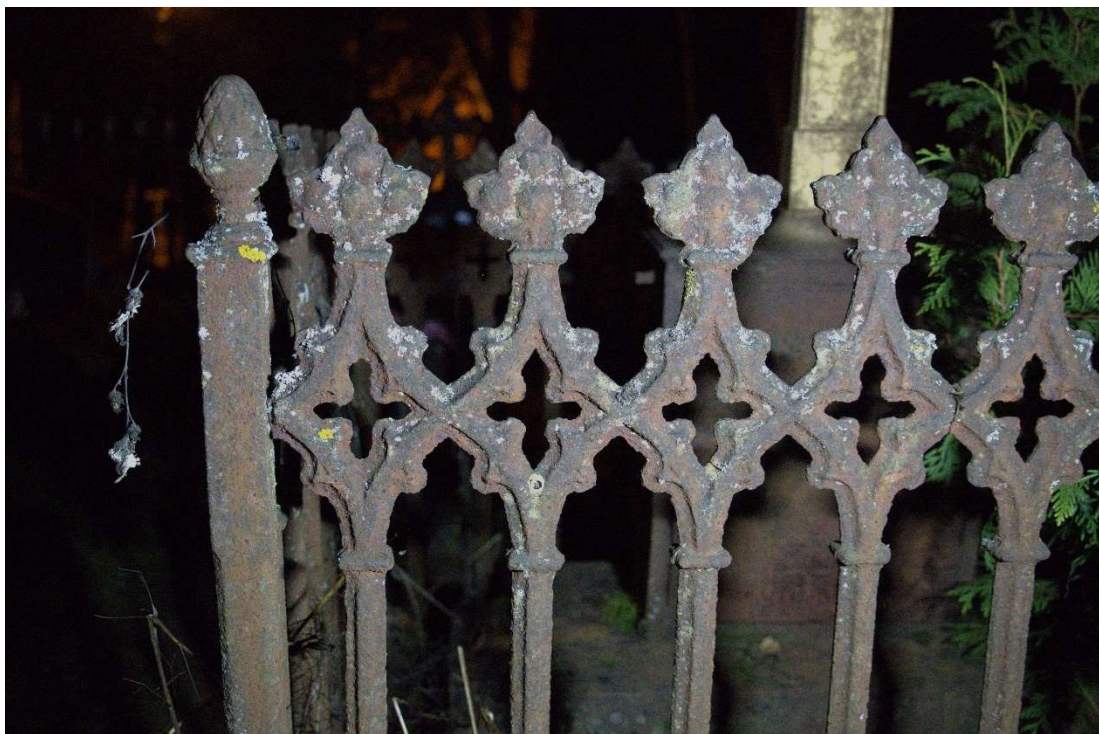
Fot. nr 11. Nagrobek Anny z Rycków Benisławskiej z cmentarza katolickiego w Krasławiu, Łotwa. Widoczny fragment ogrodzenia, tył.
