PROGRAM PRAC KONSERWATORSKICH
DOTYCZĄCY NAGROBKÓW RODZINY MARTYSZEWSKICH
Z CMENTARZA ŚW. MICHAŁA W RYDZE, ŁOTWA

Autor opracowania: mgr Marta Butkiewicz, Konserwator Dziej Sztuki
Zleceniodawca: Narodowy Instytut Polskiego Dziedzictwa za Granicą POLONIKA

Brwinów- Ryga październik- listopad 2023

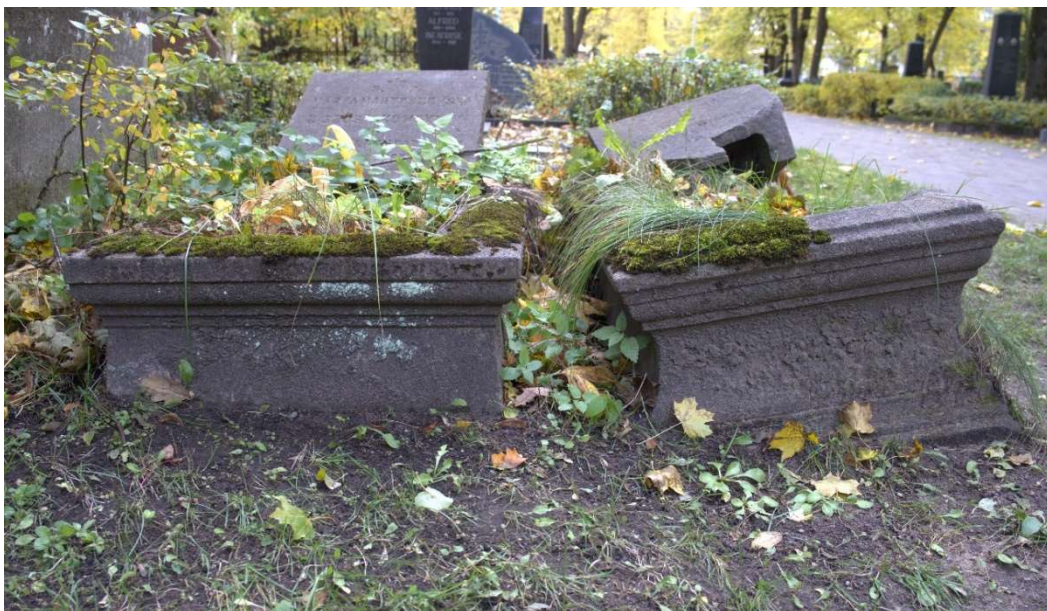
Fot. nr. 1. Nagrobki rodziny Martyszewskich z cmentarza św. Michała w Rydze, Łotwa. Widok ogólny, front, październik 2023. Autor fot. Marta Butkiewicz.

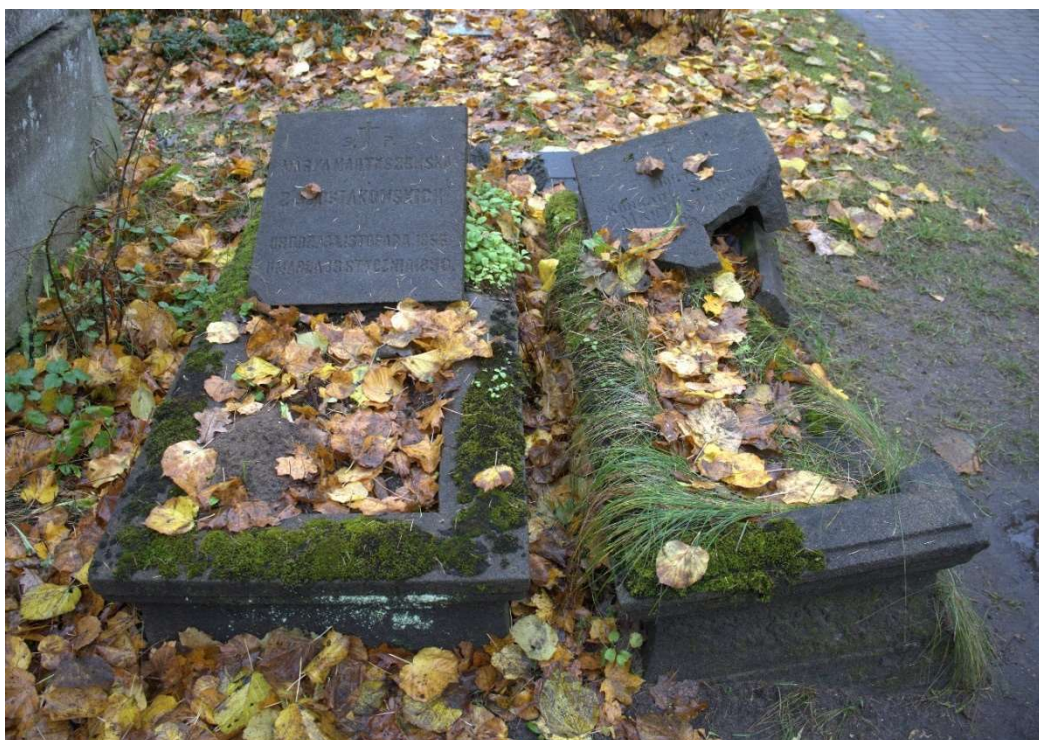
Fot. nr.2. Nagrobki rodziny Martyszewskich z cmentarza św. Michała w Rydze, Łotwa. Widok ogólny, front, październik 2023. Autor fot. Marta Butkiewicz.

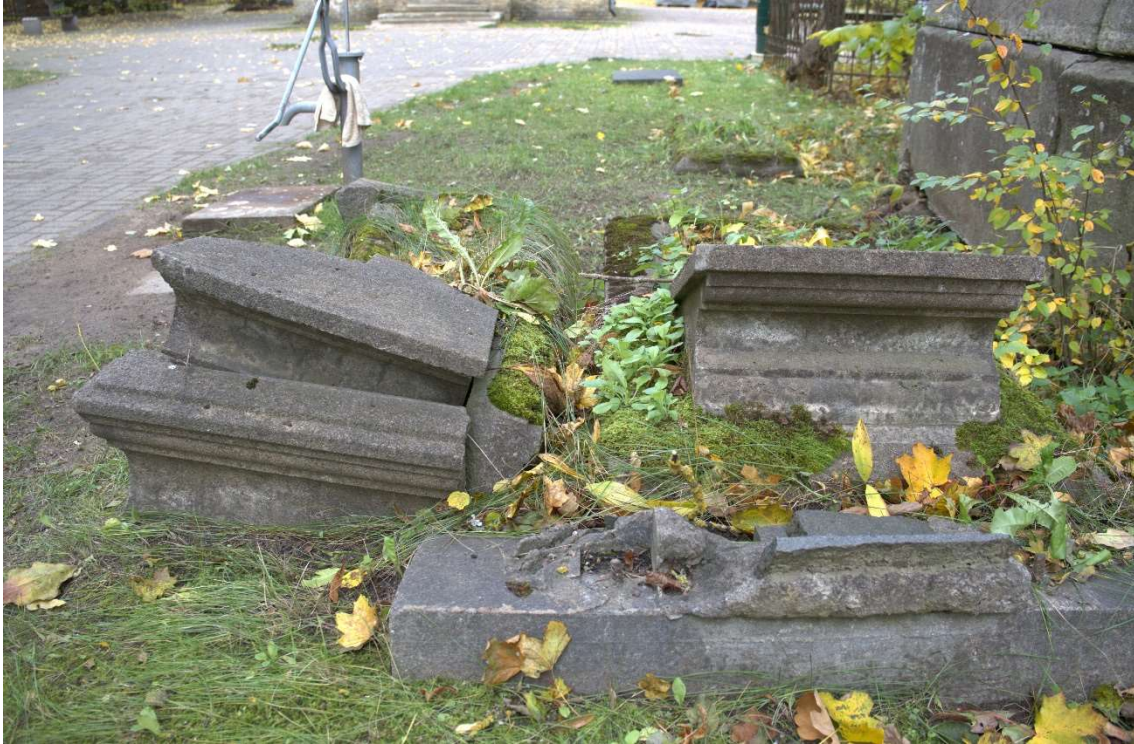
Fot. nr. 3. Nagrobki rodziny Martyszewskich z cmentarza św. Michała w Rydze, Łotwa. Widok ogólny, tył, październik 2023. Autor fot. Marta Butkiewicz.

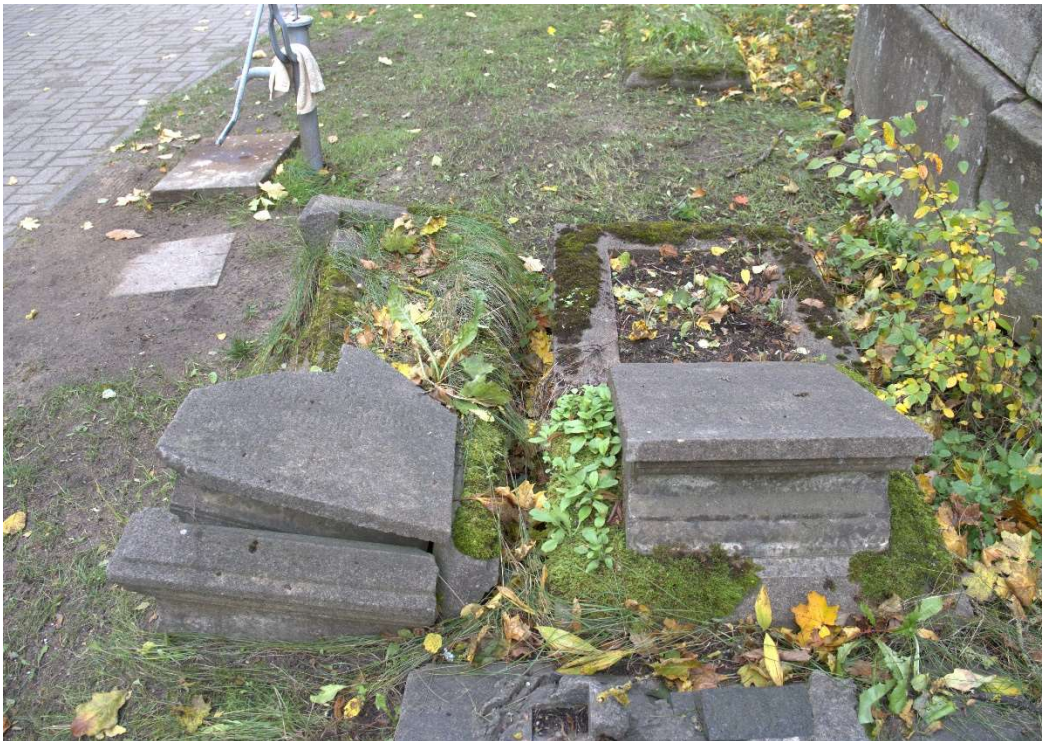
Fot. nr. 4. Nagrobki rodziny Martyszewskich z cmentarza św. Michała w Rydze, Łotwa. Widok ogólny, tył, październik 2023. Autor fot. Marta Butkiewicz.

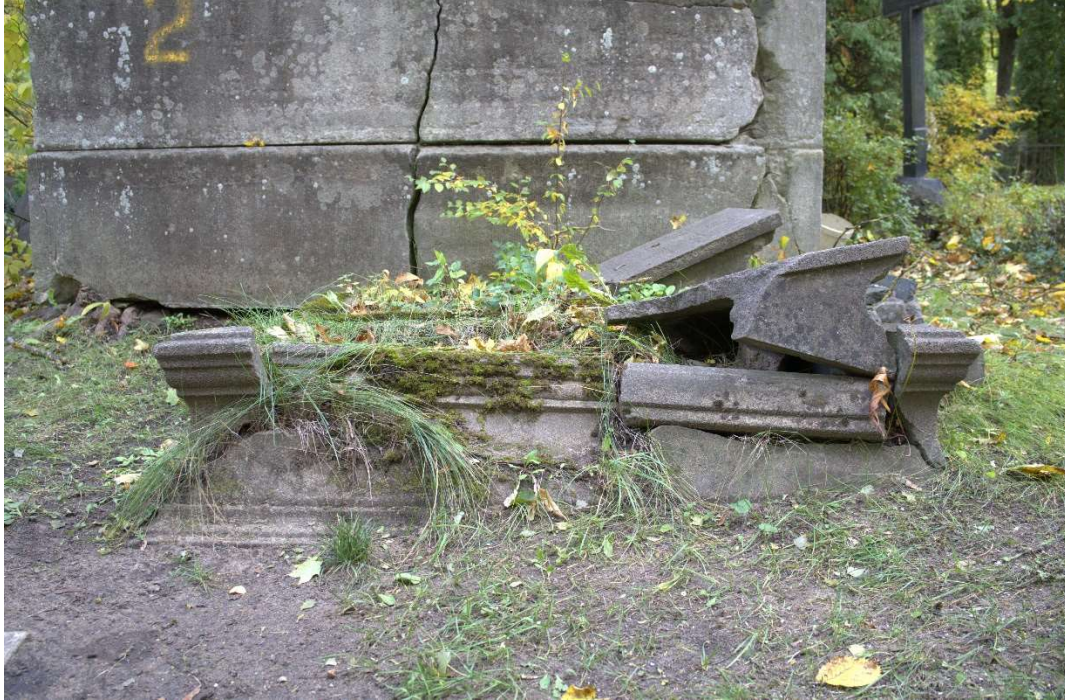
Fot. nr. 5. Nagrobki rodziny Martyszewskich z cmentarza św. Michała w Rydze, Łotwa. Widok ogólny, lewy bok, październik 2023. Autor fot. Marta Butkiewicz.

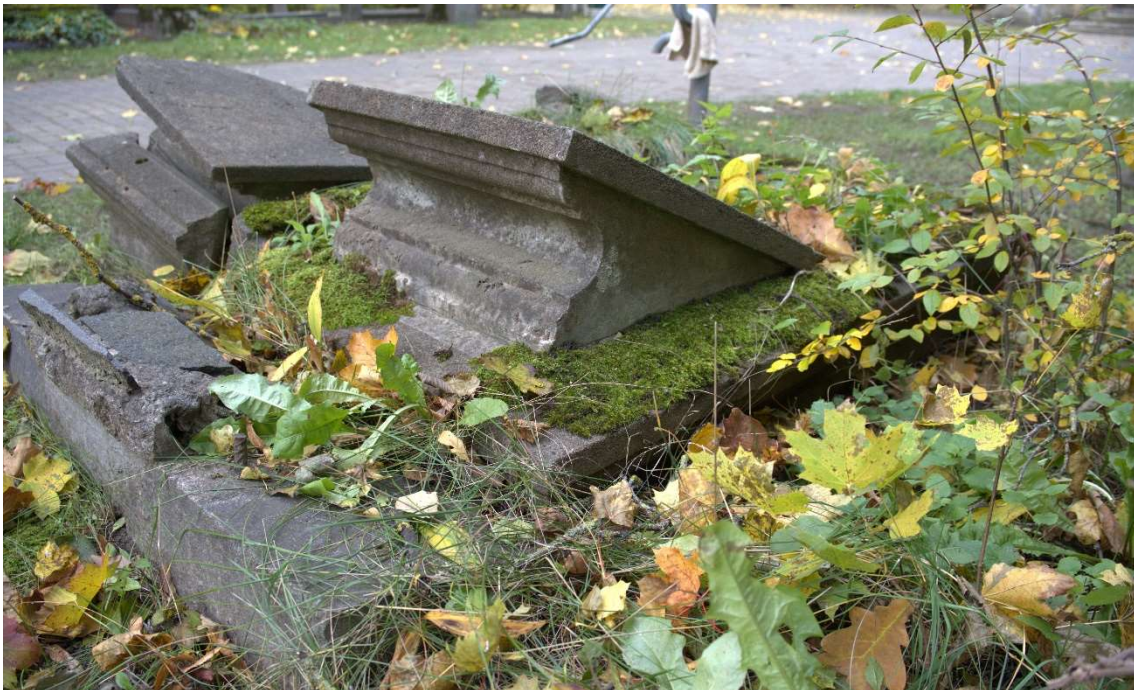
Fot. nr. 6. Nagrobki rodziny Martyszewskich z cmentarza św. Michała w Rydze, Łotwa. Widok ogólny, prawy bok, październik 2023. Autor fot. Marta Butkiewicz.

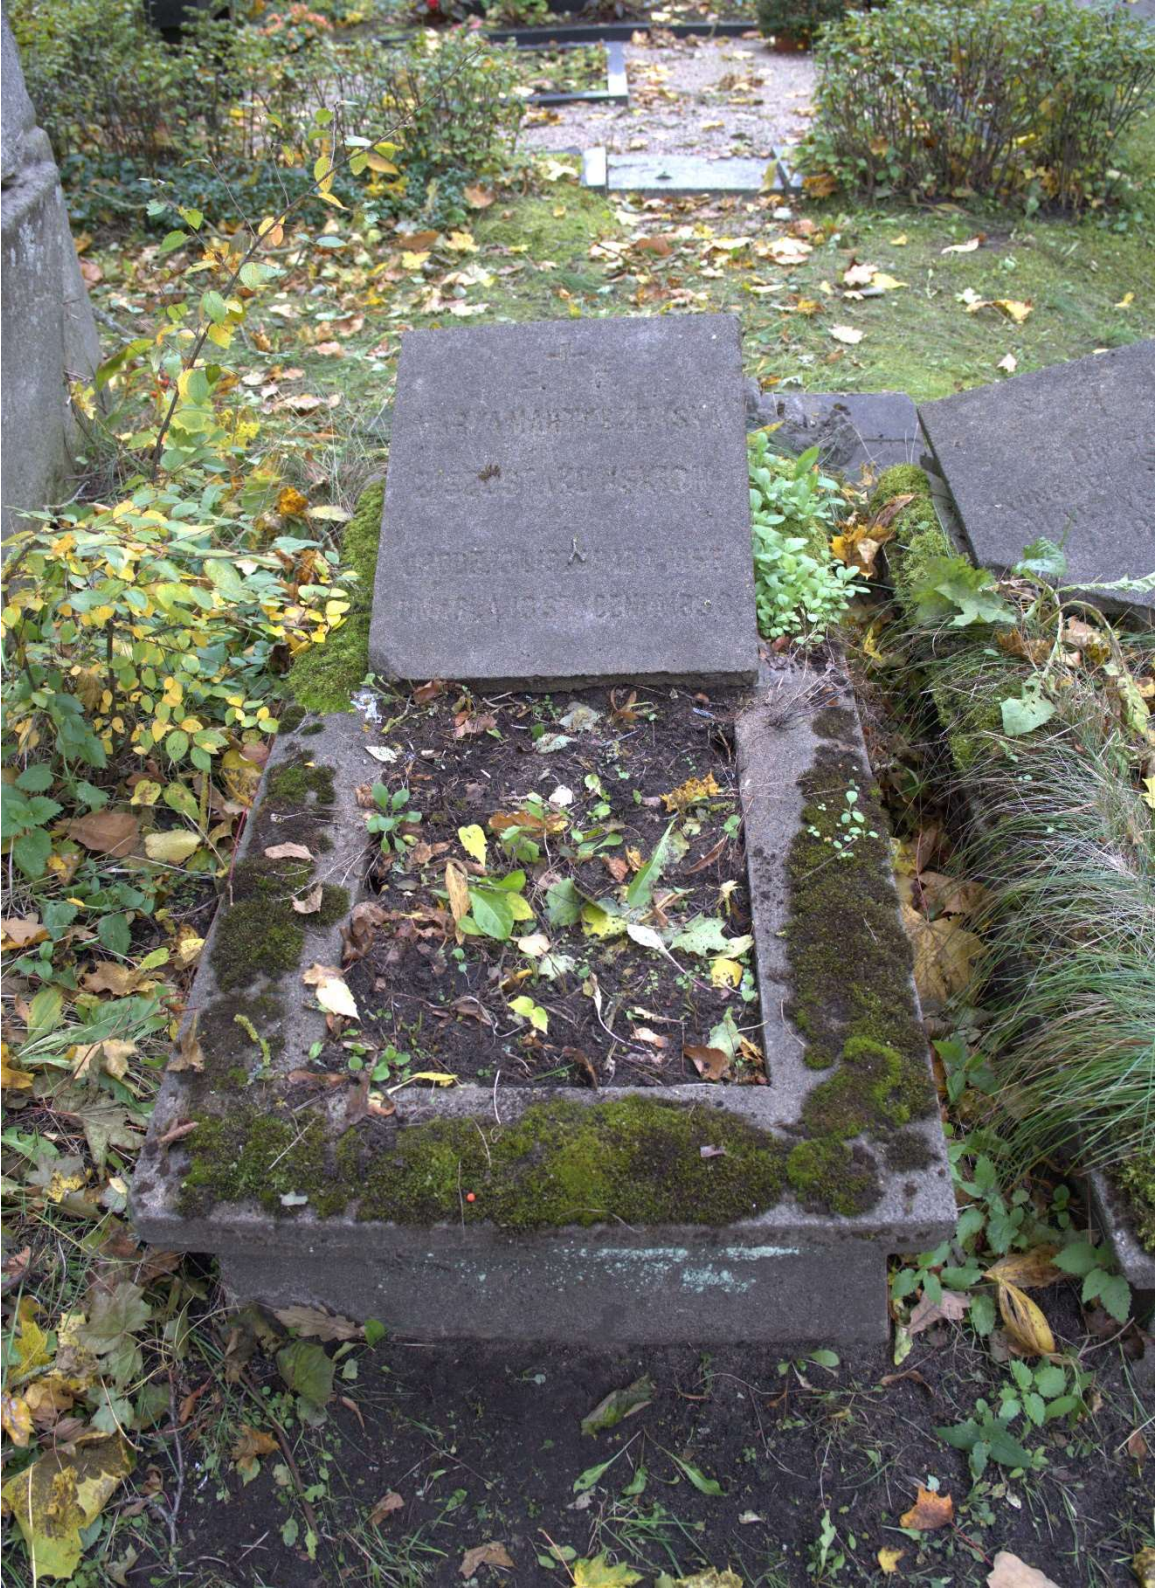
Fot. nr. 7. Nagrobek Maryi z Szostakowskich Martyszewskiej z cmentarza św. Michała w Rydze, Łotwa. Widok ogólny, front, październik 2023. Autor fot. Marta Butkiewicz.

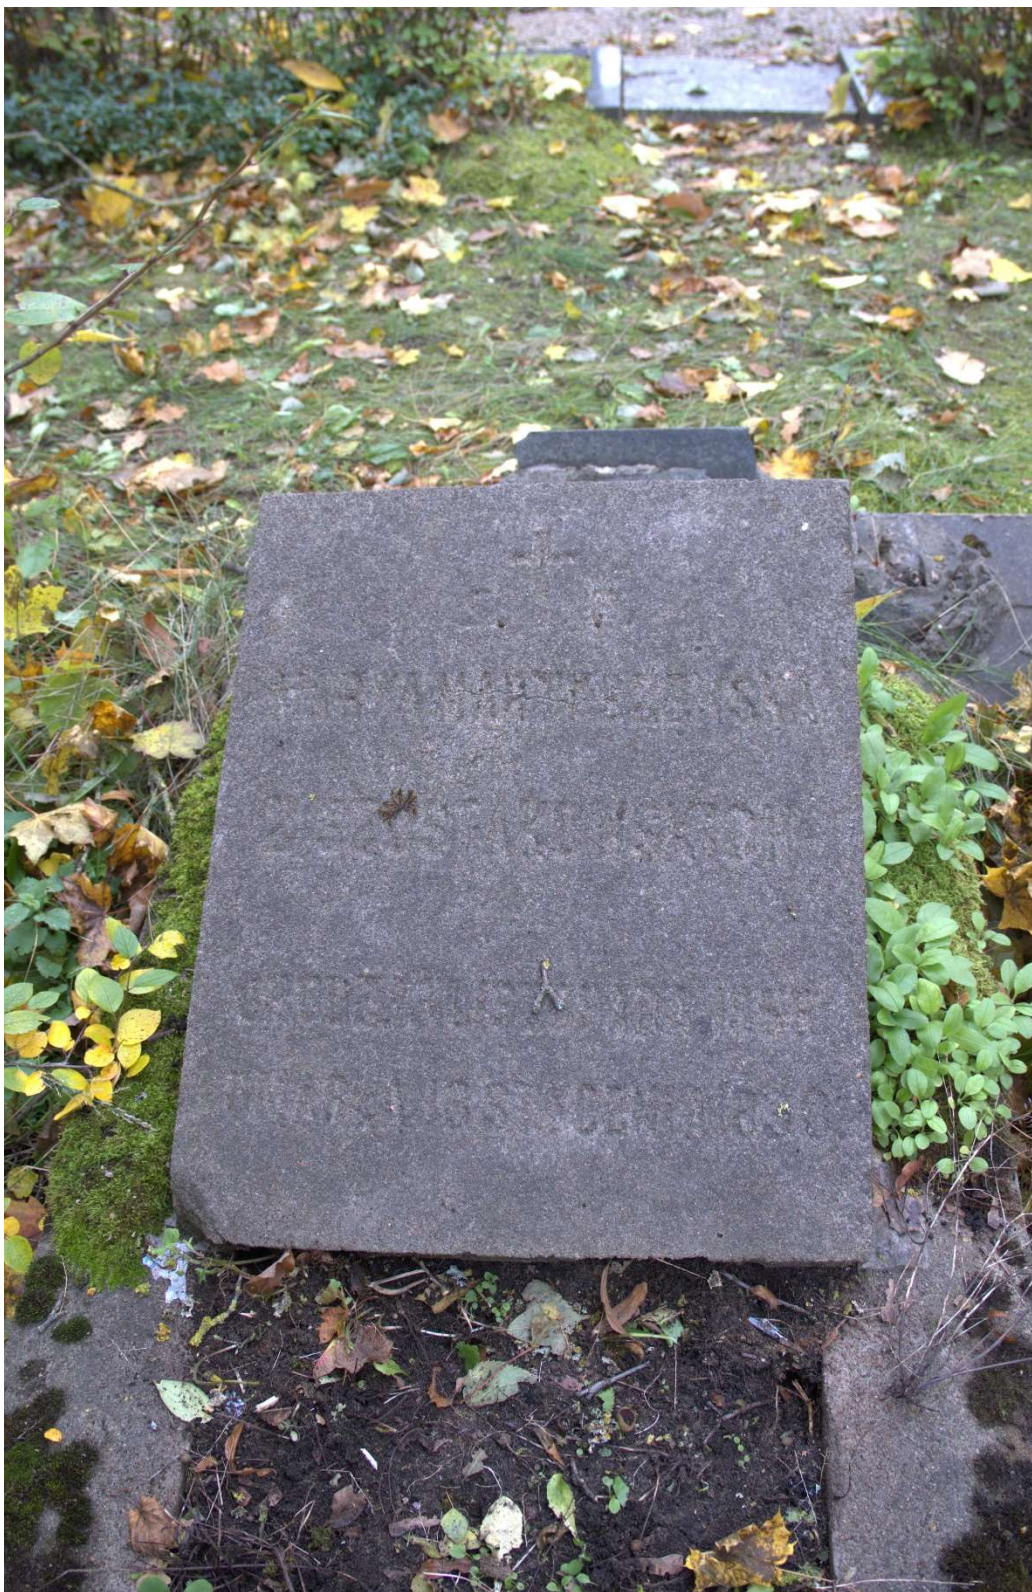
Nawarstwienia chemiczne jak również ubytki warstwy powierzchniowej betonu wpłynęły na stan zachowania napisów, które obecnie są dość nieczytelne

Fot. nr. 8. Nagrobek Maryi z Szostakowskich Martyszewskiej z cmentarza św. Michała w Rydze, Łotwa. Widoczna tablica inskrypcyjna, front, październik 2023. Autor fot. Marta Butkiewicz.

11. Ewentualna unifikacja uzupełnień farbami żolowo- krzemianowymi np. Concentral Lasur firmy Keim
12. Uczytelnienie liter napisów poprzez podmalowanie farbą żolowo-krzemianową np. Concentral Lasur firmy Keim lub inną przeznaczoną do betonów.
13. Zabezpieczenie wewnętrznej strony opaski obrzutką izolacyjną tak by ograniczyć przenikanie wody gruntowej w głąb nagrobków.
14. Hydrofobizacja nagrobków preparatem Funcosil BI firmy Remmers lub innym przeznaczonym do impregnacji betonu
15. Wykonanie dokumentacji powykonawczej.

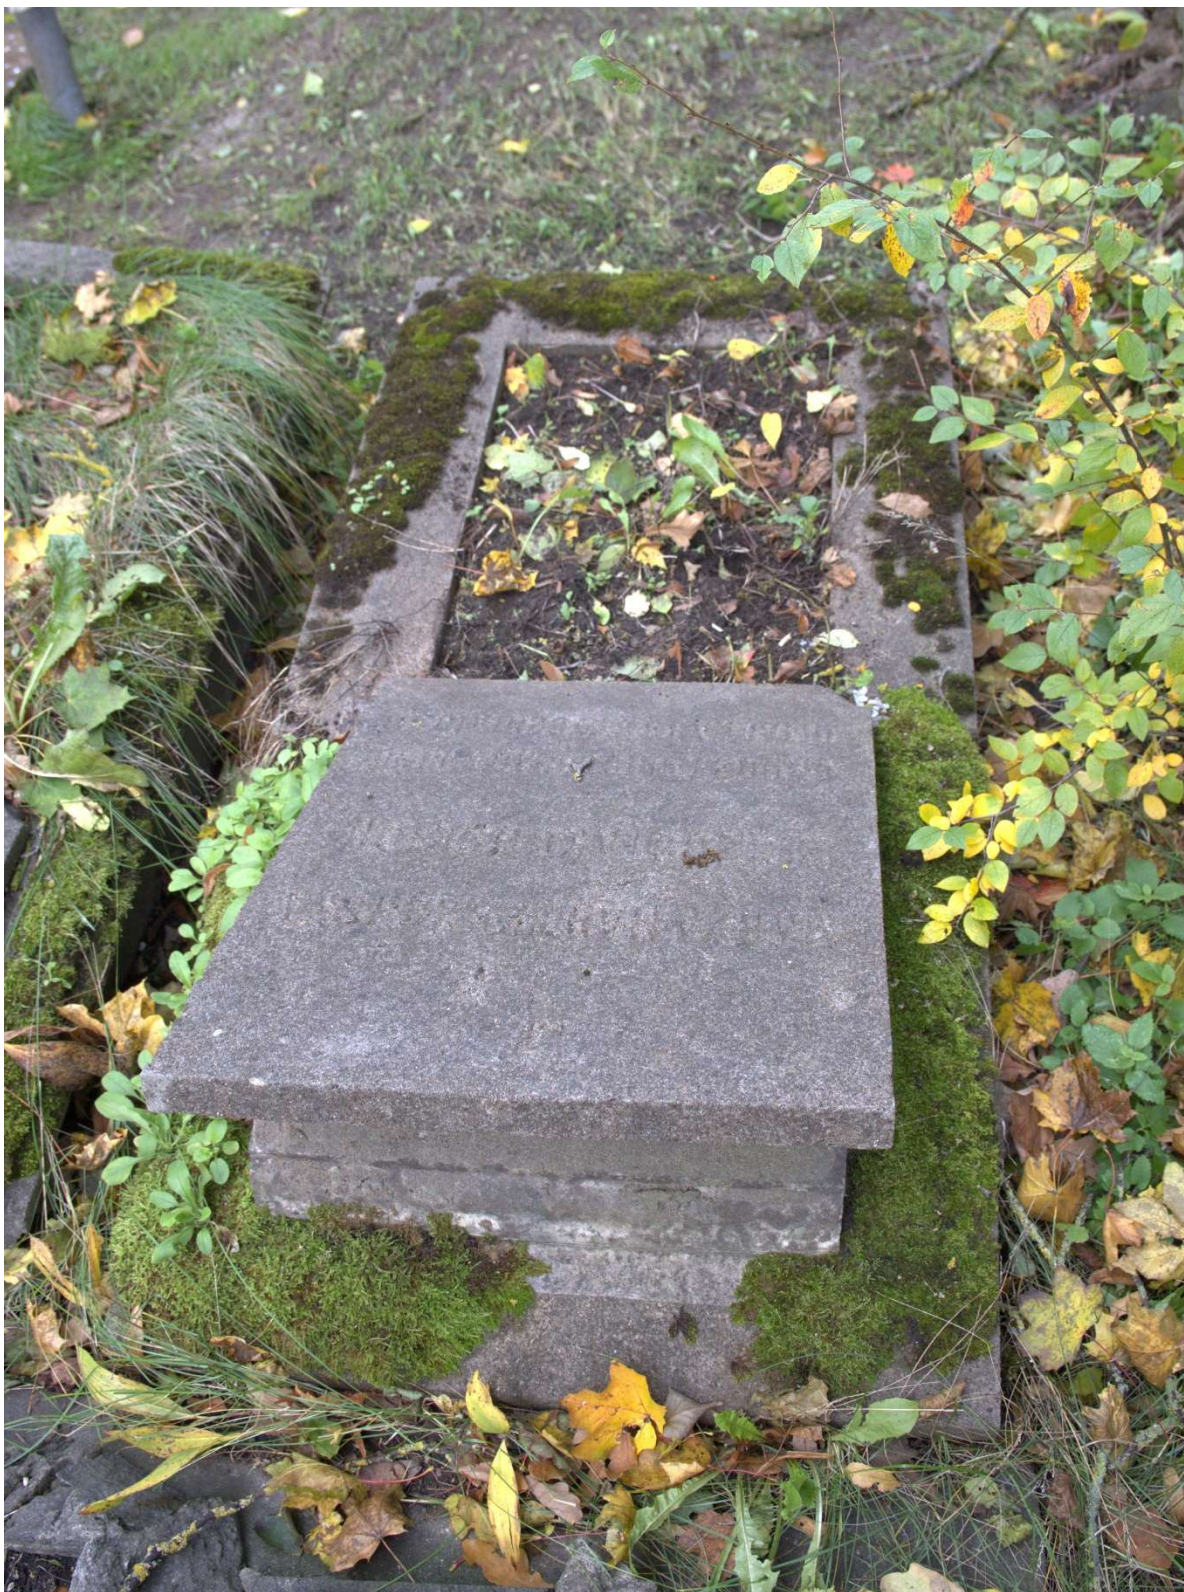
Fot. nr. 9. Nagrobek Maryi z Szostakowskich Martyszewskiej z cmentarza św. Michała w Rydze, Łotwa. Widok ogólny, tył, październik 2023. Autor fot. Marta Butkiewicz.

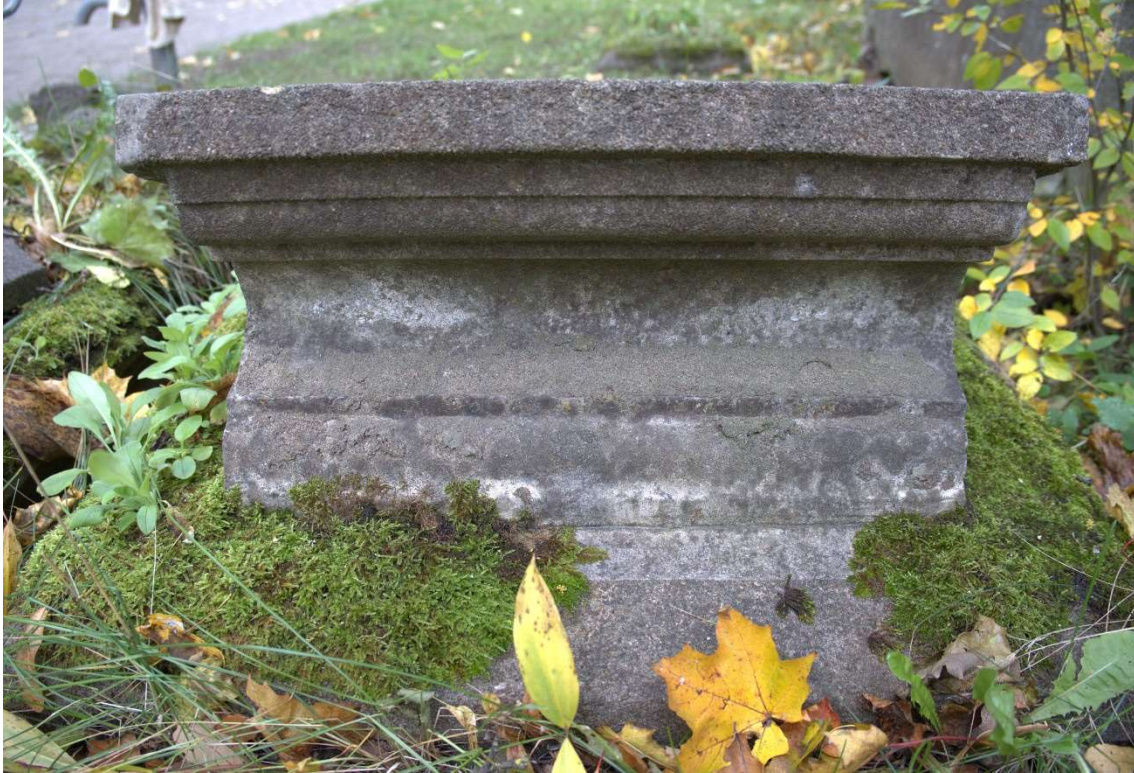
Fot. nr. 10. Nagrobek Maryi z Szostakowskich Martyszewskiej z cmentarza św. Michała w Rydze, Łotwa. Widoczny fragment podstawki pod tablicę, tył, październik 2023. Autor fot. Marta Butkiewicz.

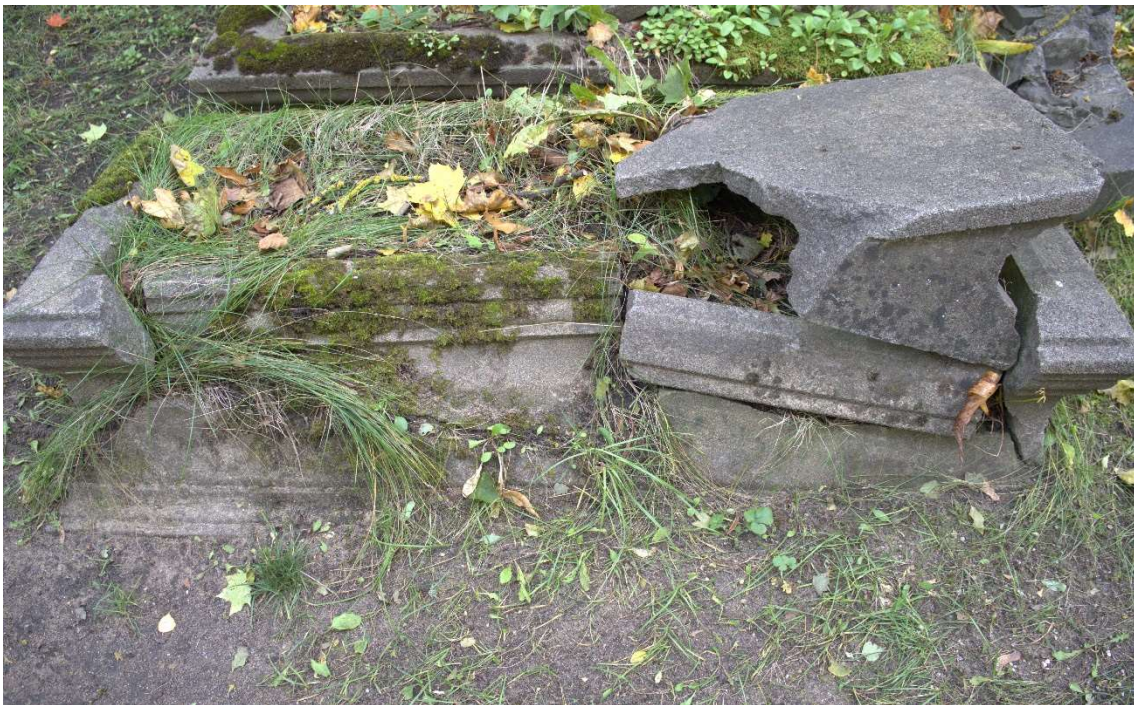
Stan zachowania obu obiektów różni się od siebie. Zdecydowanie większym zniszczeniom uległ nagrobek Konstantego Stanisława, który został uszkodzony mechanicznie, w wyniku czego jego tablica, lewy bok oraz naroże z tyłu prawej strony zostały połamane. Pomnik jest przechylony w prawo, brak ok 50% powierzchni tablicy.

Fot. nr. 11. Nagrobek Konstantego Stanisława Martysewicz z cmentarza św. Michała w Rydze, Łotwa. Widok ogólny, lewy bok, październik 2023. Autor fot. Marta Butkiewicz.

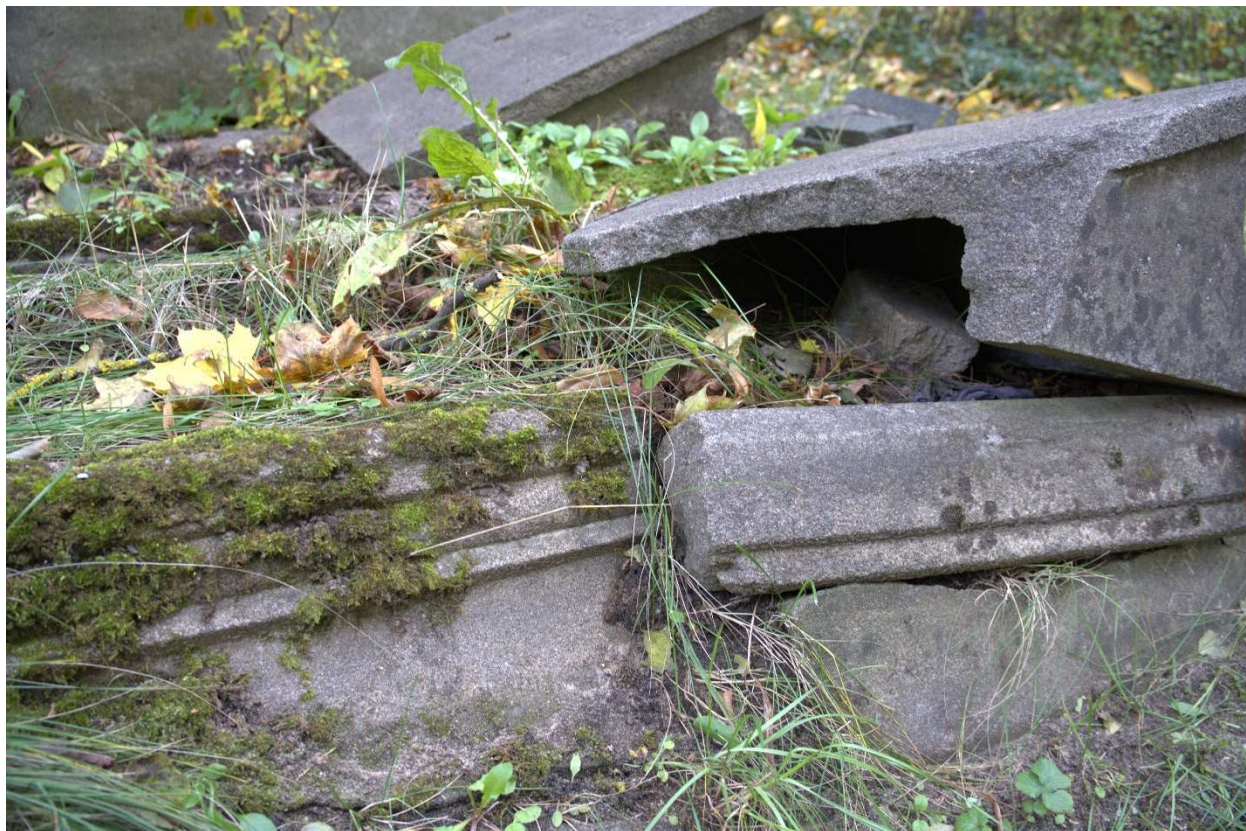
Fot. nr. 12. Nagrobek Konstantego Stanisława Martysewicza z cmentarza św. Michała w Rydze, Łotwa. Widoczny fragment połamanej tablicy oraz lewego boku, październik 2023. Autor fot. Marta Butkiewicz.

7. Sklejenie poszczególnych fragmentów nagrobka Konstantego Stanisława Martysewicza przy użyciu kleju mineralnego na bazie cementu. W razie konieczności użycie prętów z włókna szklanego bądź stali kwasoodpornej.

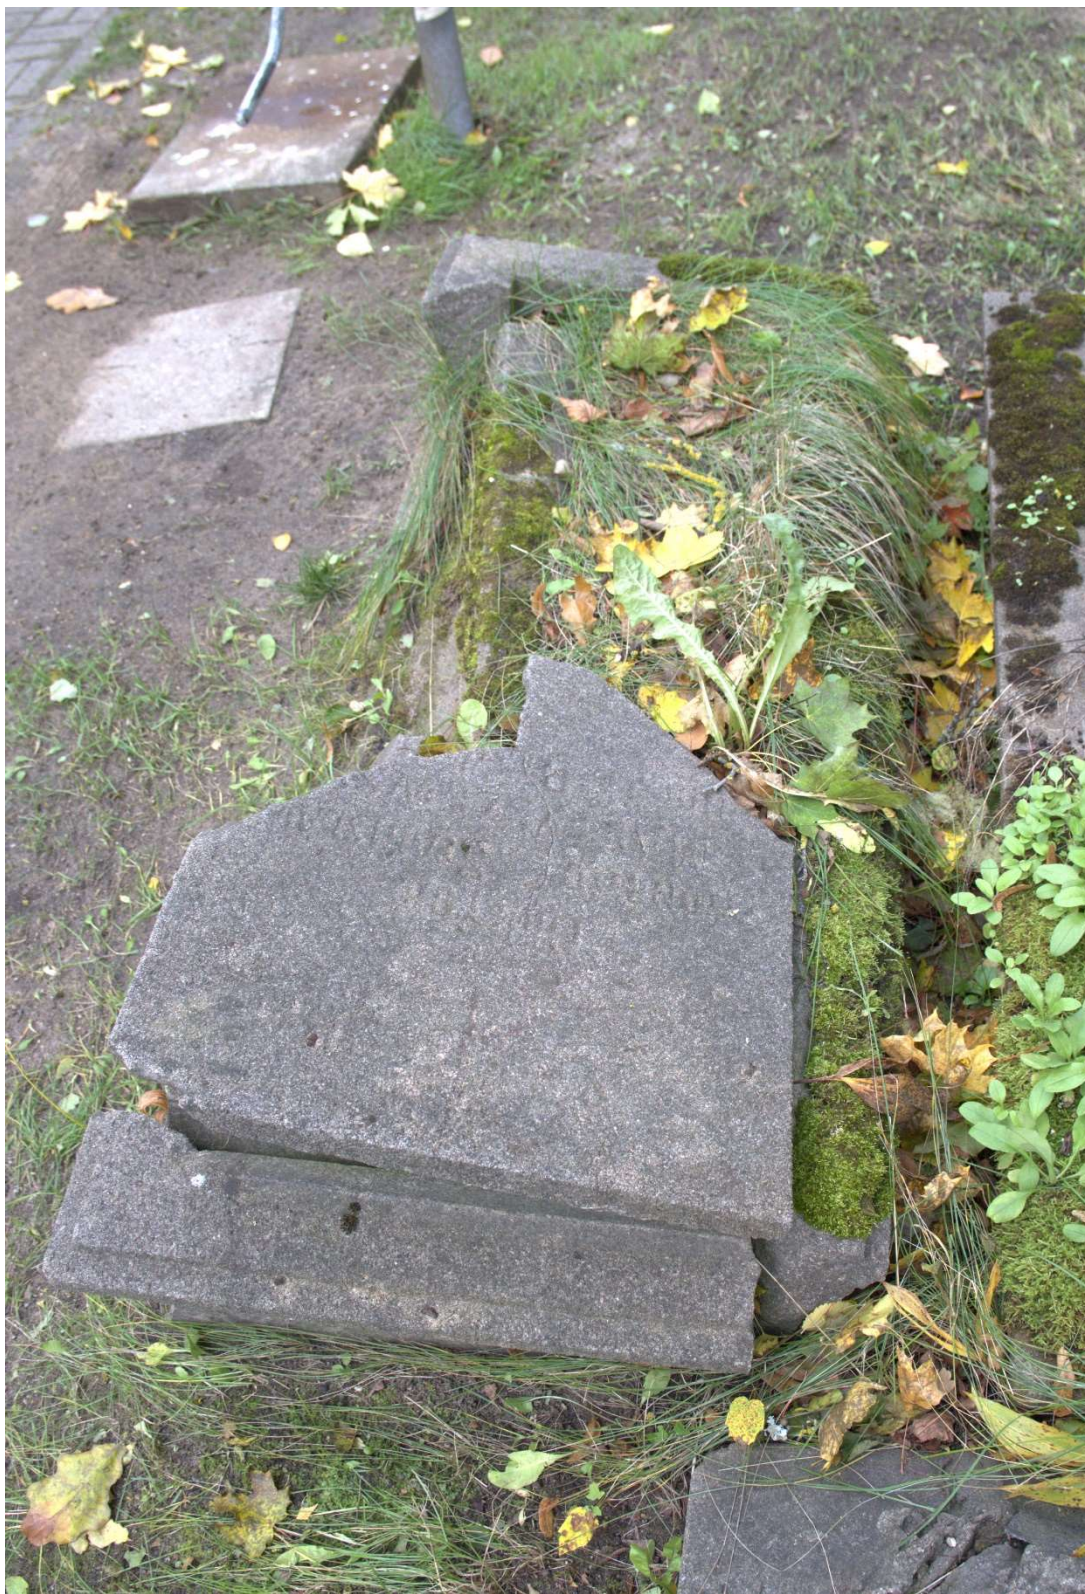
Fot. nr. 13. Nagrobek Konstantego Stanisława Martysewicza z cmentarza św. Michała w Rydze, Łotwa. Widok ogólny od góry, październik 2023. Autor fot. Marta Butkiewicz.

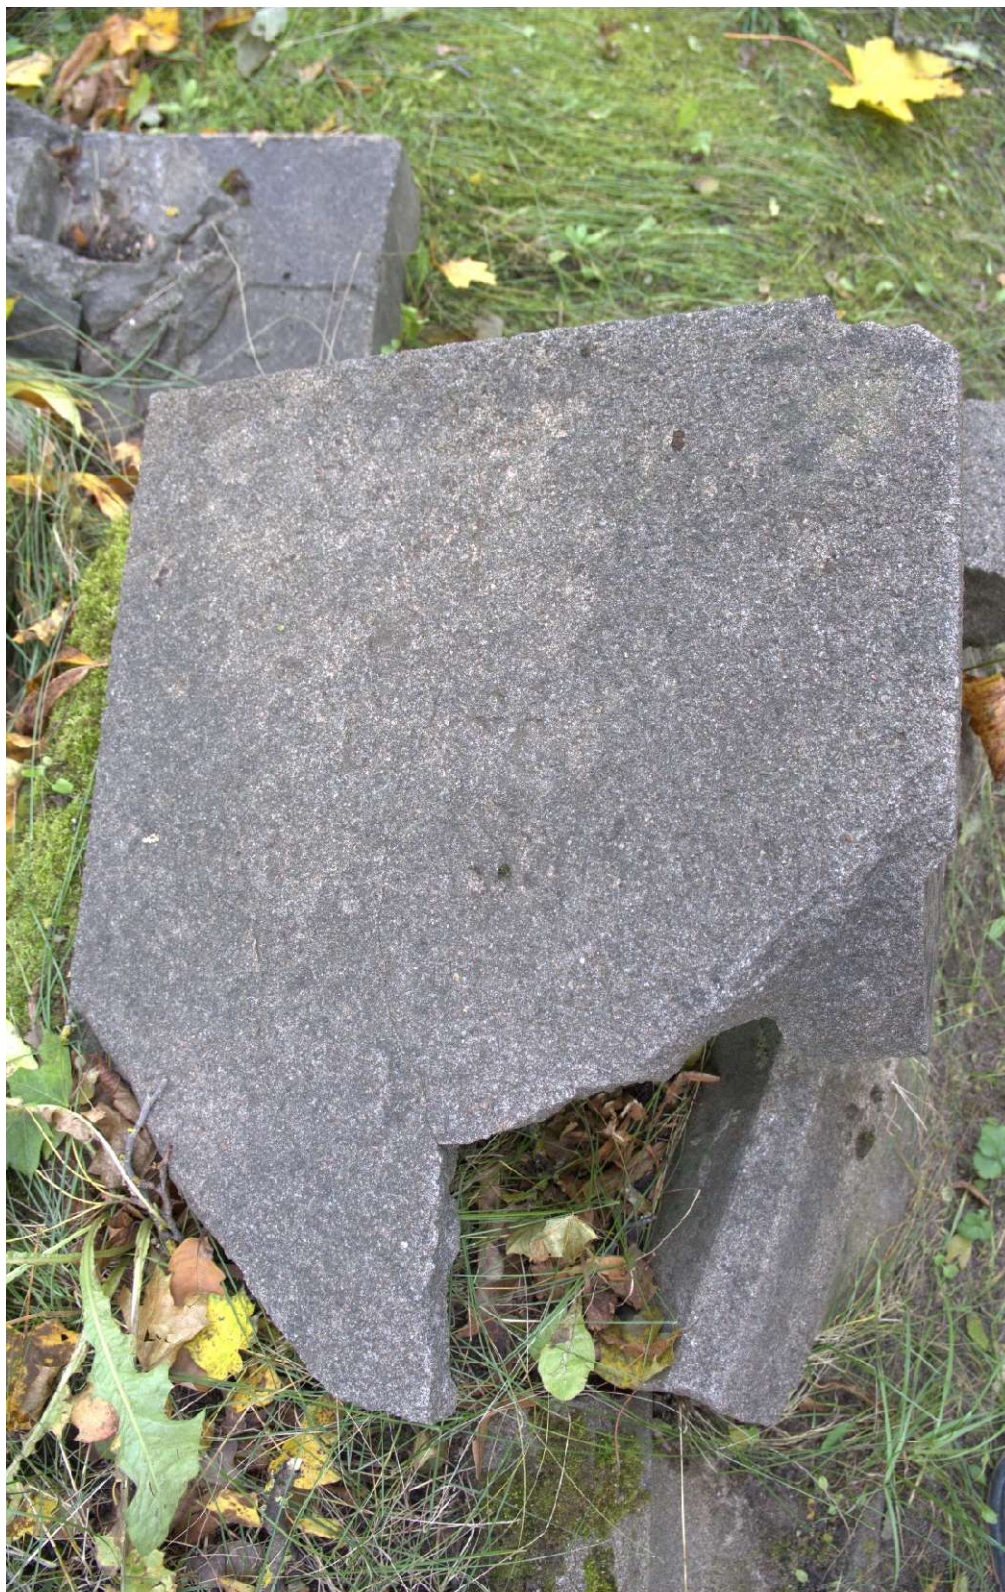
Fot. nr. 14. Nagrobek Konstantego Stanisława Martysewicz z cmentarza św. Michała w Rydze, Łotwa. Tablica inskrypcyjna, październik 2023. Autor fot. Marta Butkiewicz.

10. Rekonstrukcja brakującego fragmentu tablicy inskrypcyjnej z nagrobka Konstantego Stanisława Martyszewskiego.

W przypadku braku informacji na temat daty śmierci zmarłego należy odtworzyć jedynie formę tablicy. Prosta płaszczyzna uczytelni formę płyty podnosząc jej walory estetyczne z jednoczesnym ukazaniem braków w inskrypcji.
