PROGRAM PRAC KONSERWATORSKICH
DOTYCZĄCY NAGROBKA RODZINY MONKIEWICZÓW
Z CMENTARZA ŚW. MICHAŁA W RYDZE, ŁOTWA

Autor opracowania: mgr Marta Butkiewicz, Konserwator Dziej Sztuki
Zleceniodawca: Narodowy Instytut Polskiego Dziedzictwa za Granicą POLONIKA

Brwinów- Ryga listopad 2023

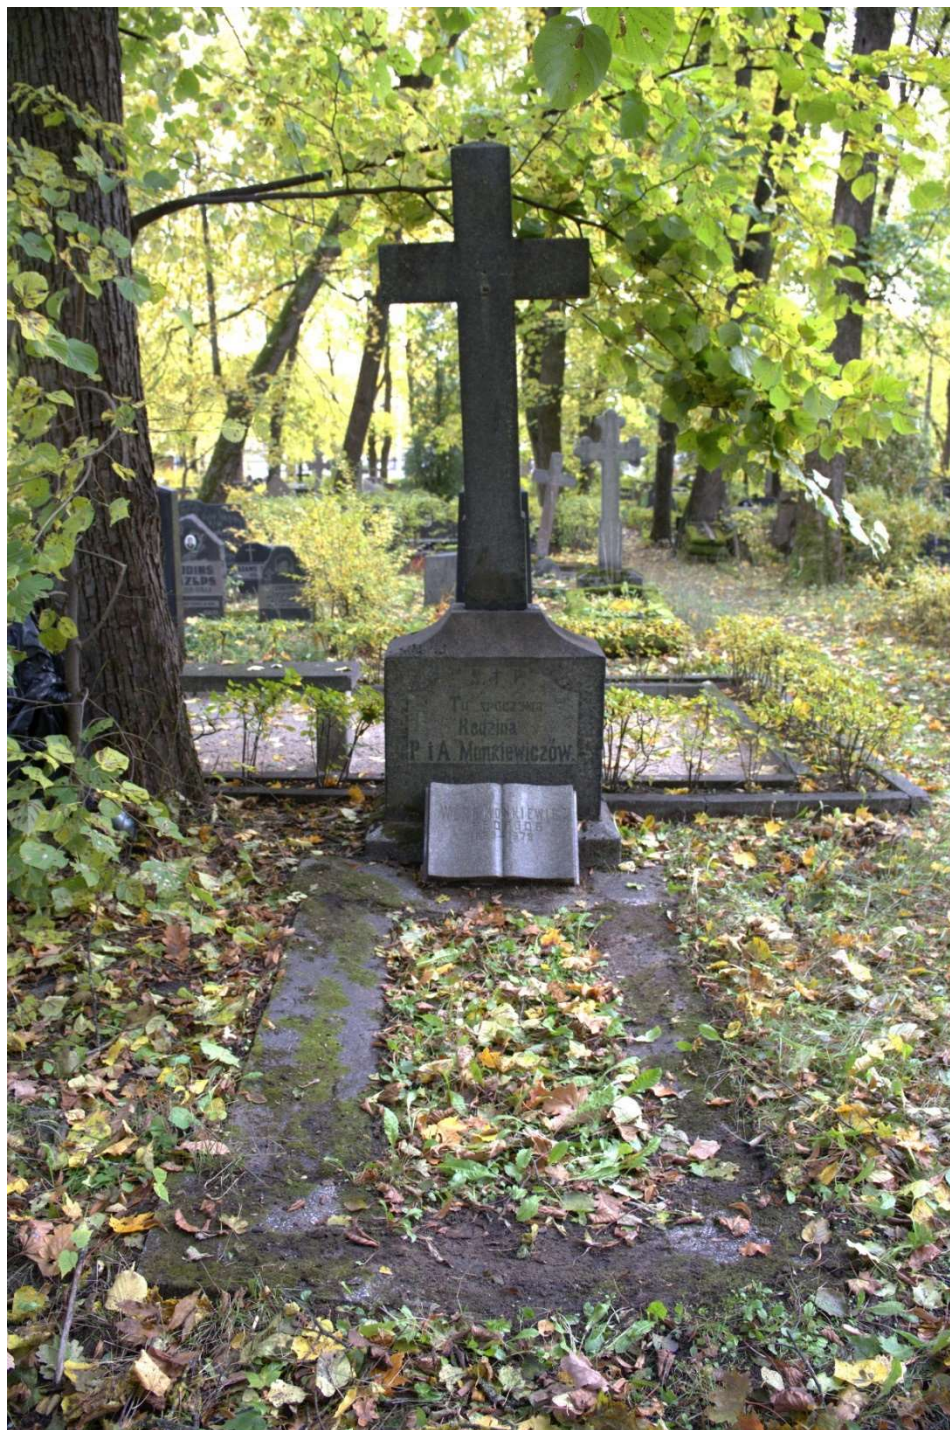
Fot nr 1. Nagrobek rodziny Monkiewiczów z cmentarza św. Michała w Rydze, Łotwa. Widok ogólny, front, październik 2023 r. Autor fot. Marta Butkiewicz.

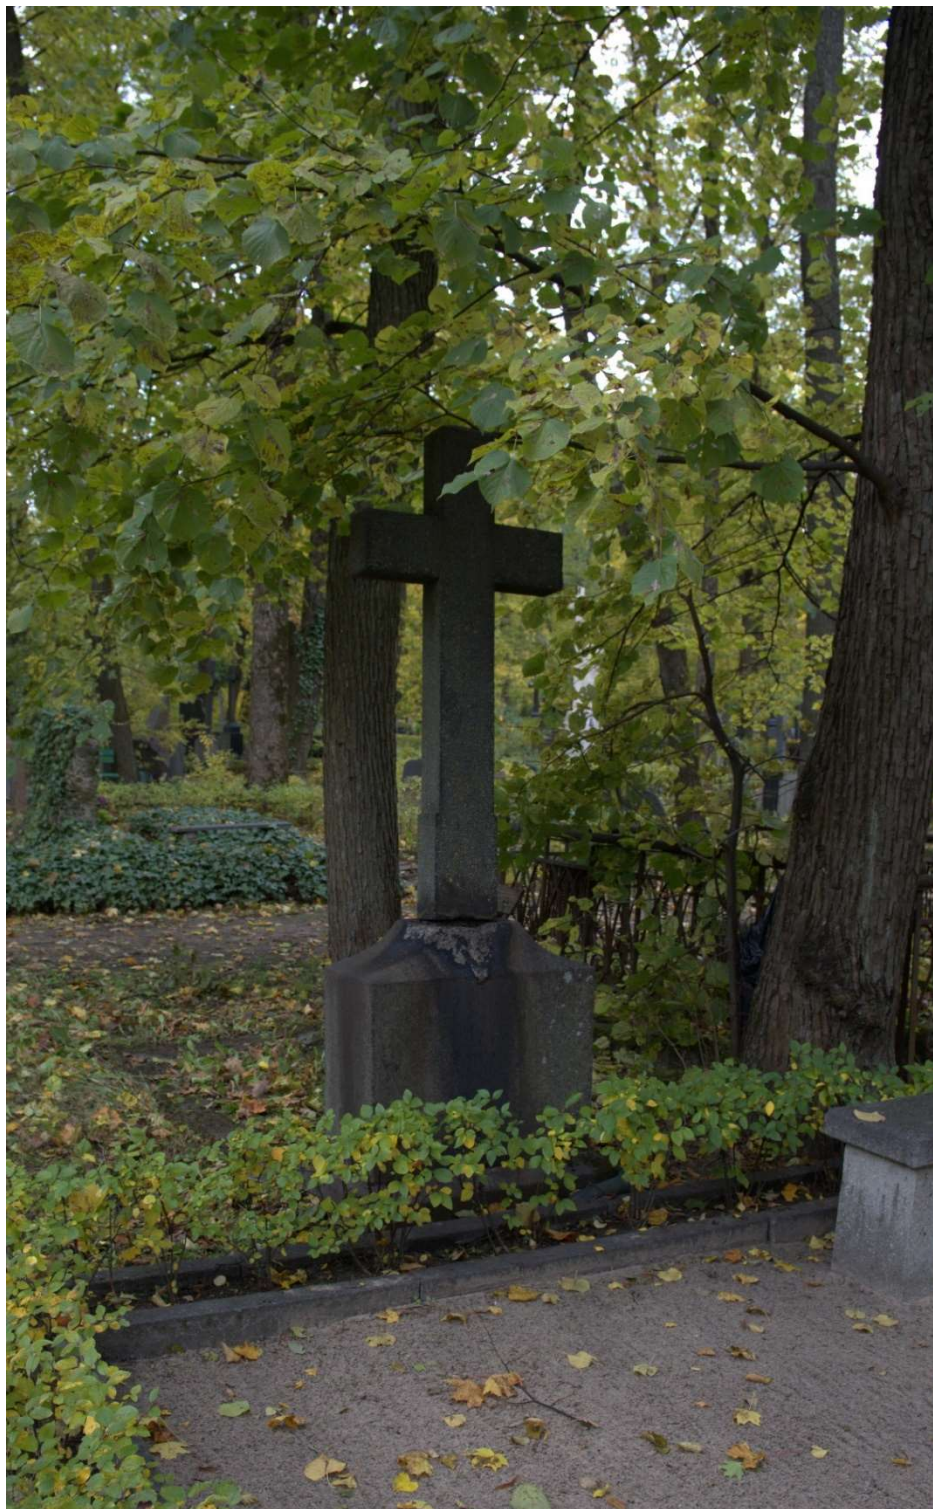
Fot nr 2. Nagrobek rodziny Monkiewiczów z cmentarza św. Michała w Rydze, Łotwa. Widok ogólny, tył, październik 2023 r. Autor fot. Marta Butkiewicz.

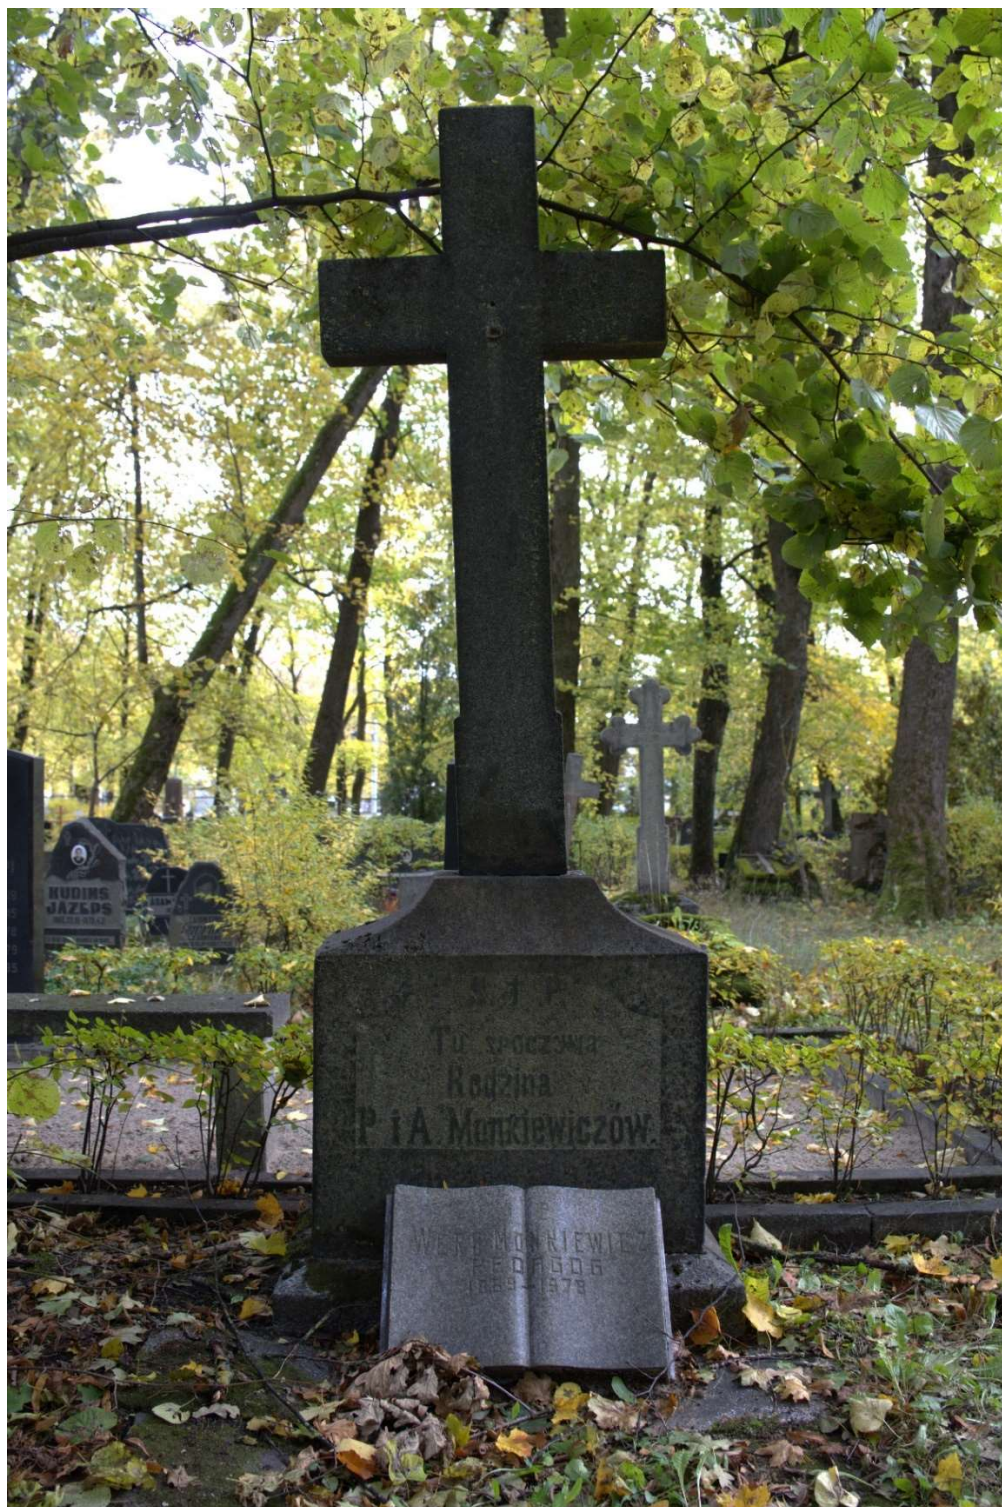
Fot nr 3. Nagrobek rodziny Monkiewiczów z cmentarza św. Michała w Rydze, Łotwa. Widok ogólny pomnika od frontu, październik 2023 r. Autor fot. Marta Butkiewicz.

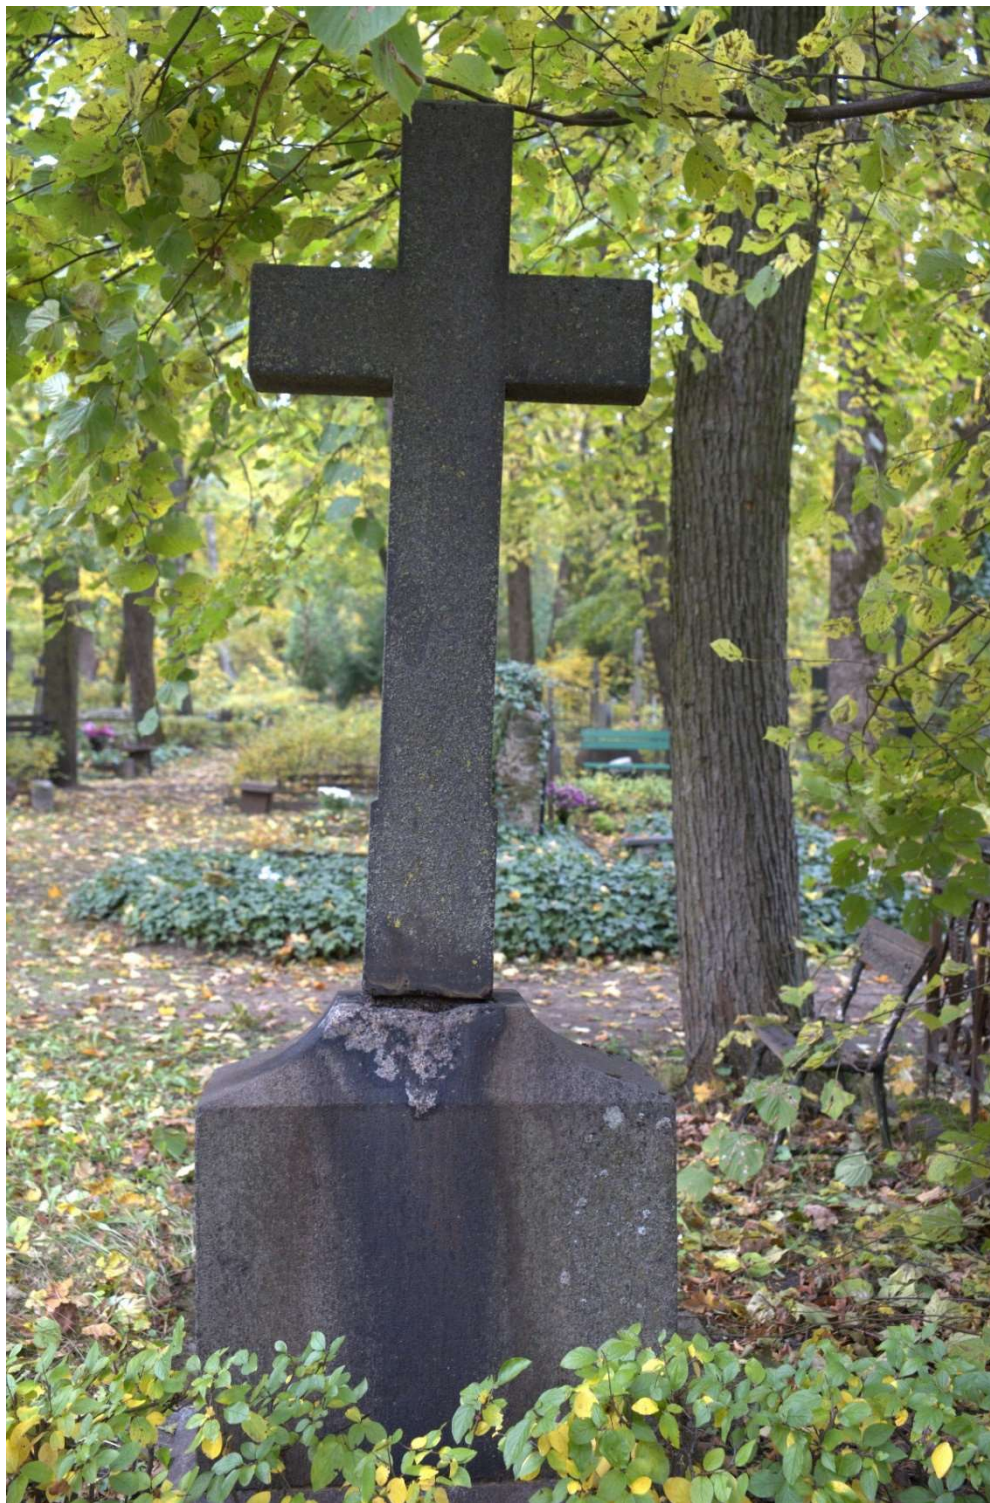
Fot nr 4. Nagrobek rodziny Monkiewiczów z cmentarza św. Michała w Rydze, Łotwa. Widok ogólny pomnika od tyłu, październik 2023 r. Autor fot. Marta Butkiewicz.

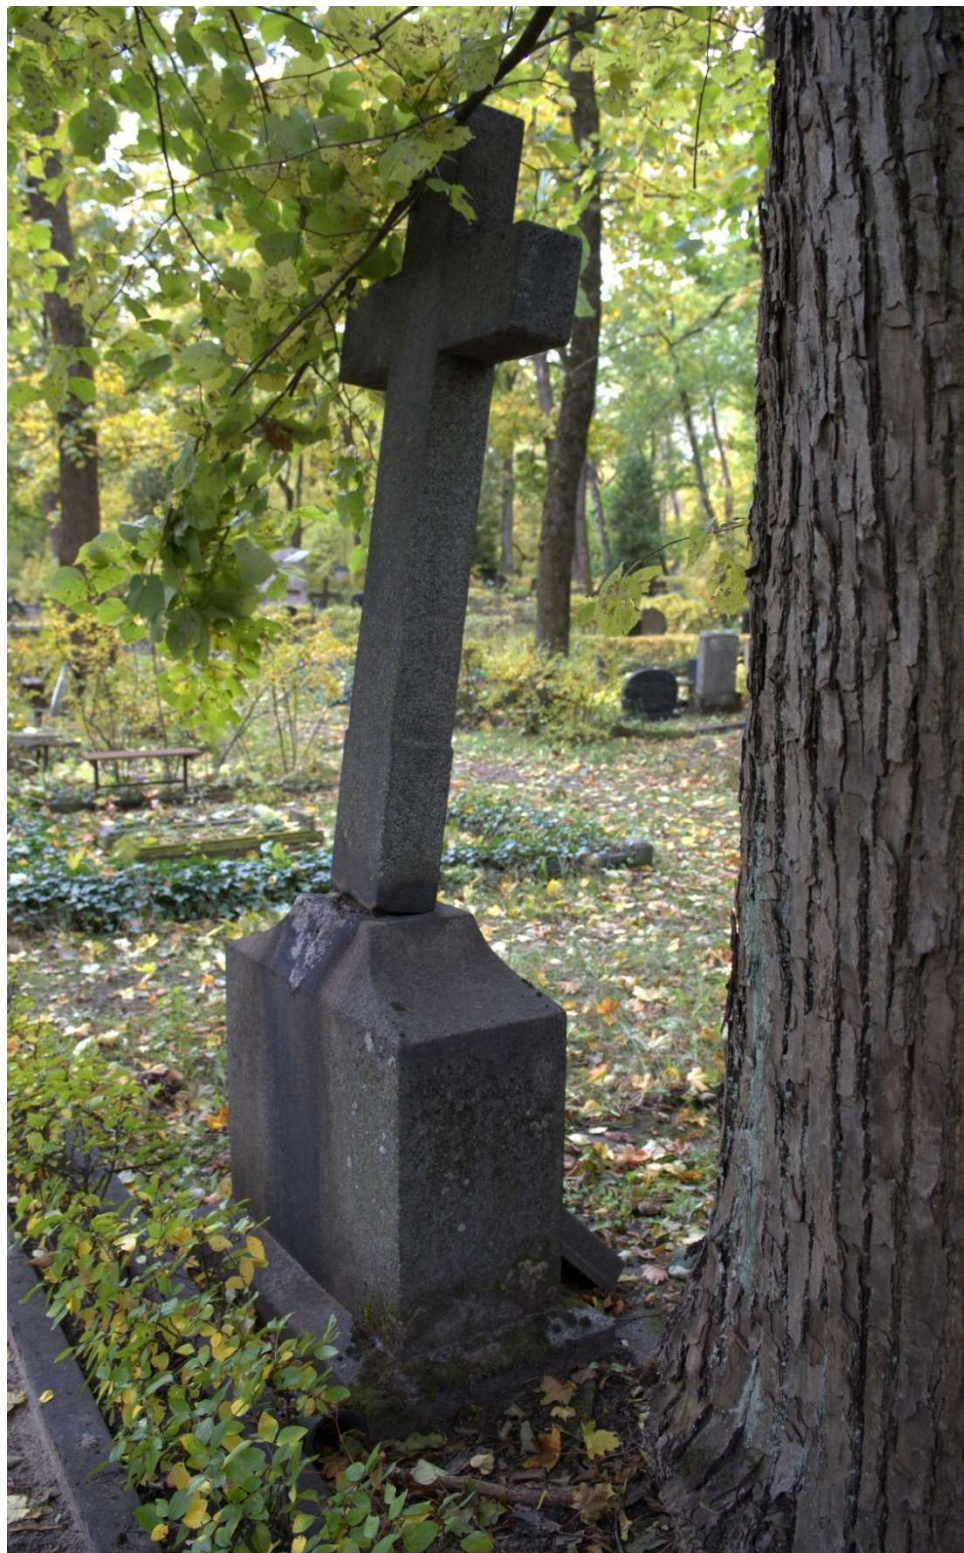
Fot nr 5. Nagrobek rodziny Monkiewiczów z cmentarza św. Michała w Rydze, Łotwa. Widok ogólny pomnika, prawy bok pomnika, październik 2023 r. Autor fot. Marta Butkiewicz.

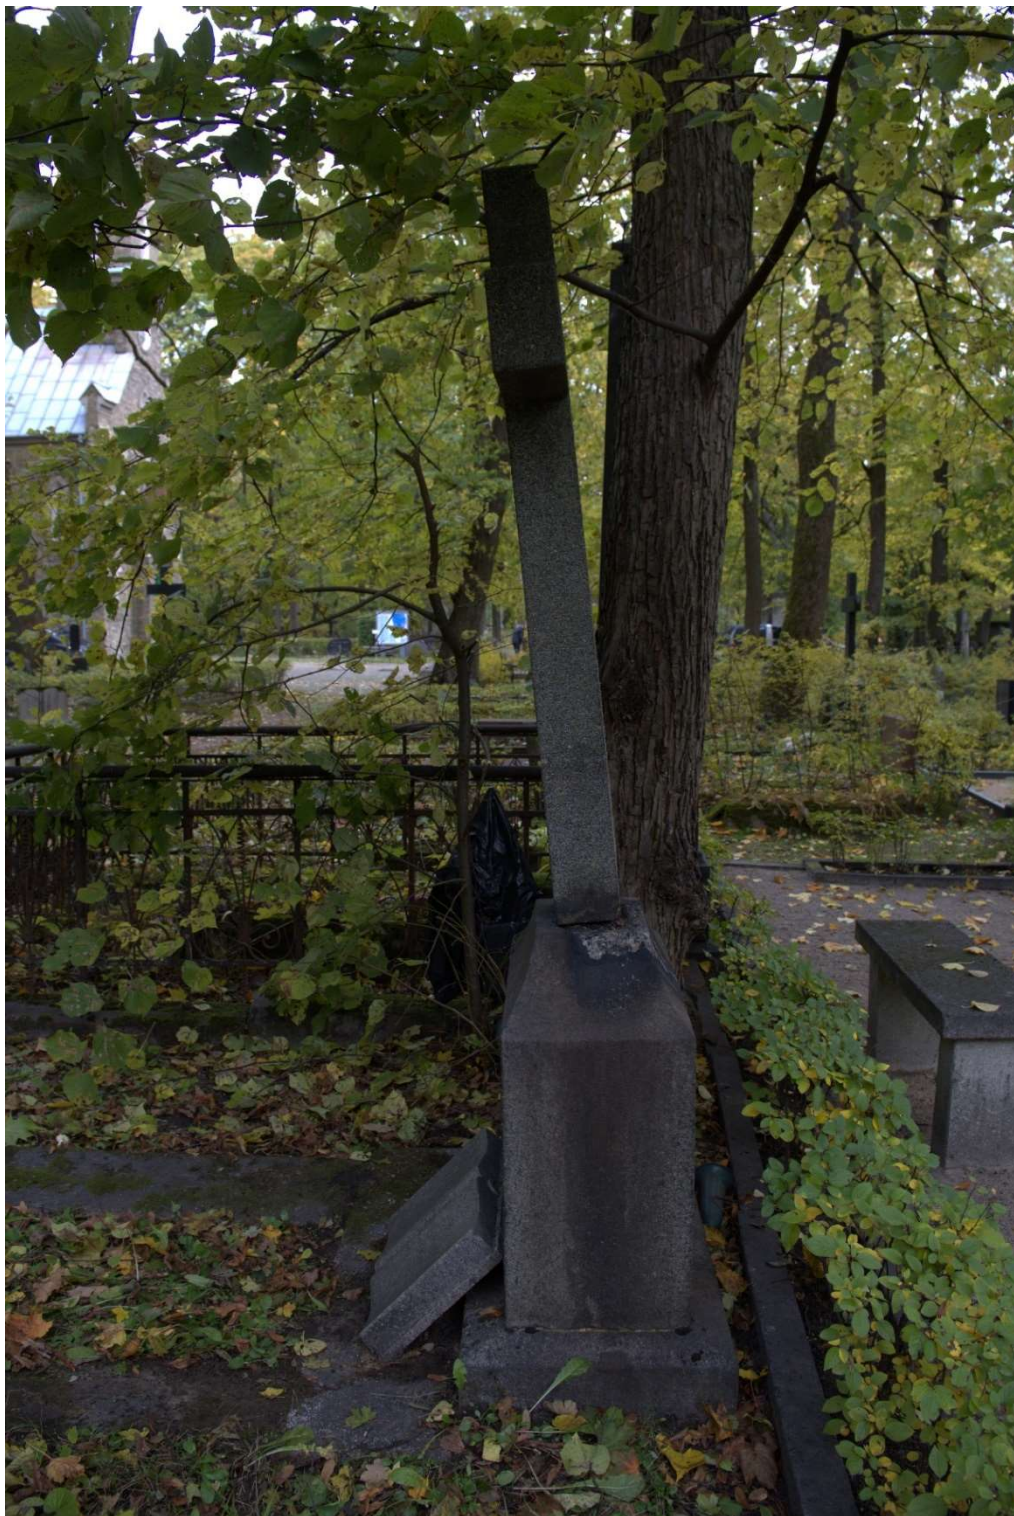
Fot nr 7. Nagrobek rodziny Monkiewiczów z cmentarza św. Michała w Rydze, Łotwa. Widok ogólny pomnika, lewy bok, październik 2023 r. Autor fot. Marta Butkiewicz.

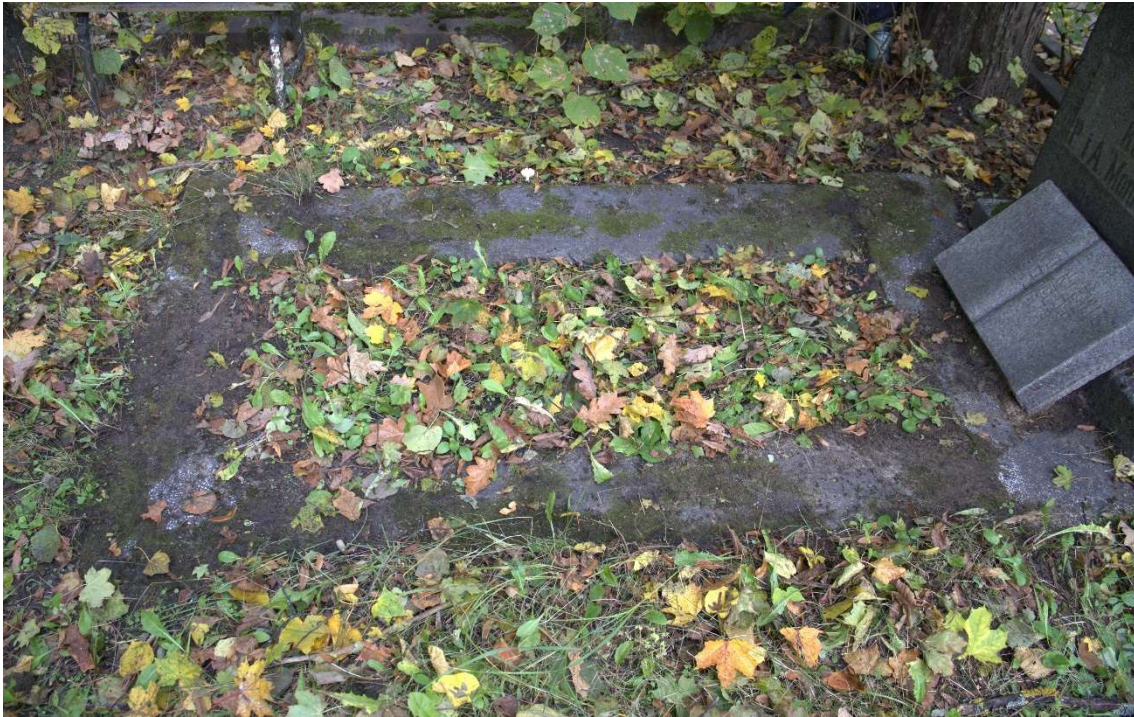
Dokładne określenie stanu zachowania betonowej opaski możliwe będzie po odkopaniu jego elementów z ziemi oraz wstępnemu oczyszczeniu z nawarstwień humusowych. Obecnie widoczne są pęknięcia elementów wykonanych z lastryko.

Fot nr 8. Nagrobek rodziny Monkiewiczów z cmentarza św. Michała w Rydze, Łotwa. Widoczna opaska betonowo- lastrykowa, lewy bok obiektu, październik 2023 r. Autor fot. Marta Butkiewicz.

Dokładne określenie postępowania przy betonowo- lastrykowej opasce możliwe będzie po odkopaniu oraz oczyszczeniu z nawarstwień humusowych oraz mikrobiologicznych (mechaniczne usunięcie widocznych kolonii mchów i porostów).

Elementy opaski są najprawdopodobniej wtórnie umieszczone przy obiekcie. Fakt ten jak również spękania widoczne na elementach z lastryko dają możliwość wymiany tych elementów na betonowe tak by ujednolicić opaskę by jej odbiór estetyczny był spójny z wyglądem całości. Decyzję tę jednak pozostawia się do rozstrzygnięcia komisji konserwatorskiej.

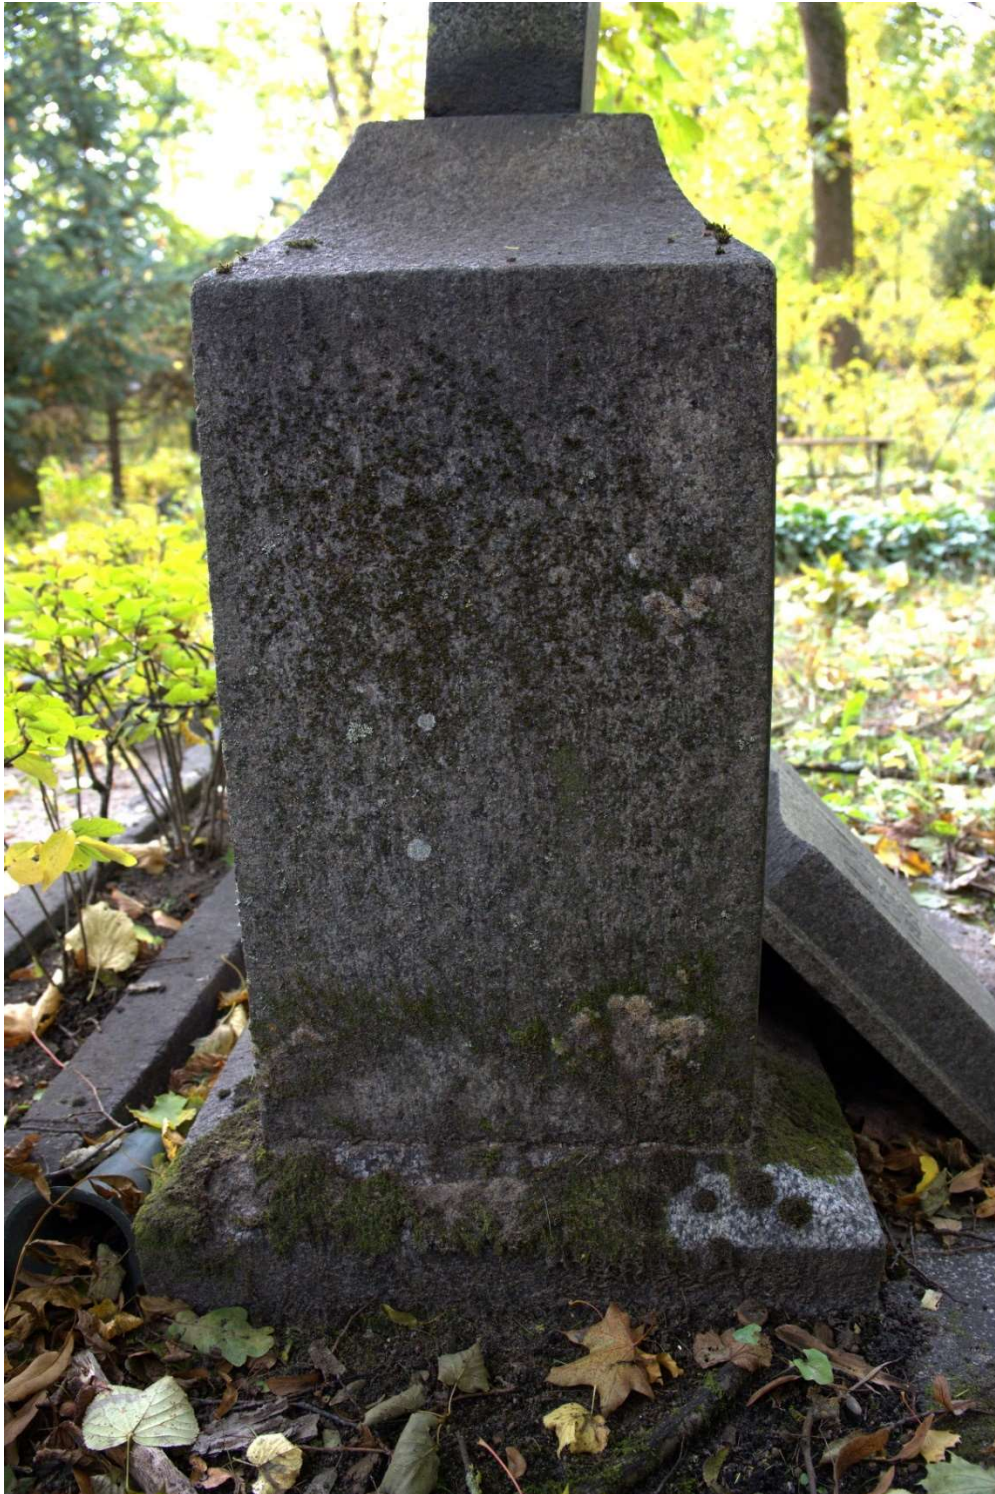
Fot nr 9. Nagrobek rodziny Monkiewiczów z cmentarza św. Michała w Rydze, Łotwa. Widoczna ściana cokołu z prawej strony obiektu, październik 2023 r. Autor fot. Marta Butkiewicz.

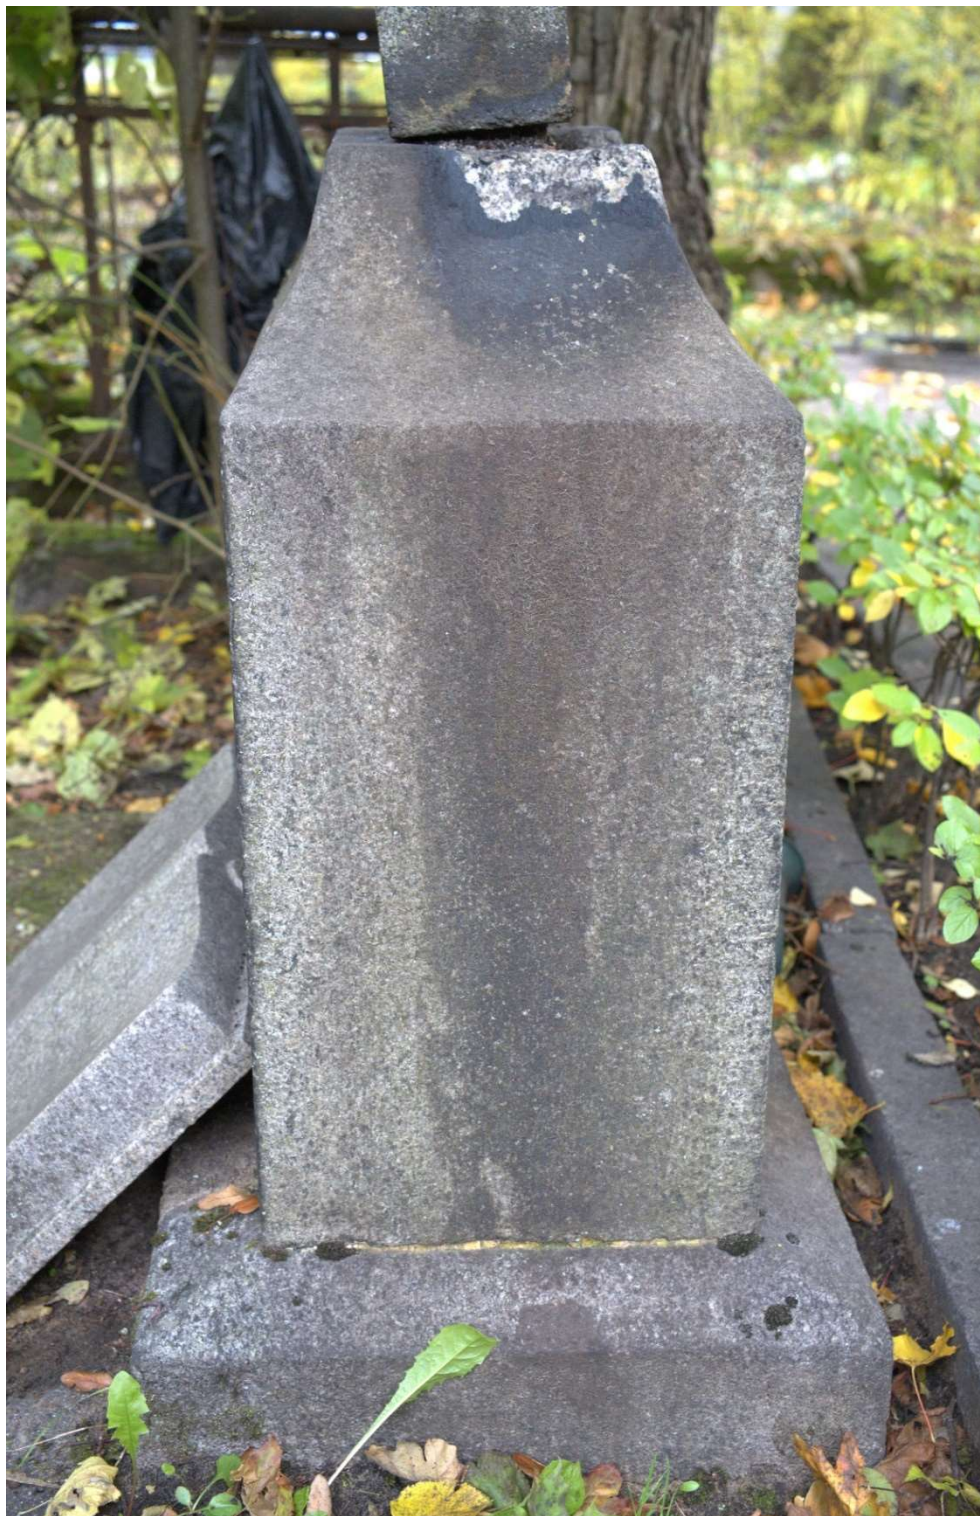
Fot nr 10. Nagrobek rodziny Monkiewiczów z cmentarza św. Michała w Rydze, Łotwa. Widoczna ściana cokołu z lewej strony obiektu, październik 2023 r. Autor fot. Marta Butkiewicz.

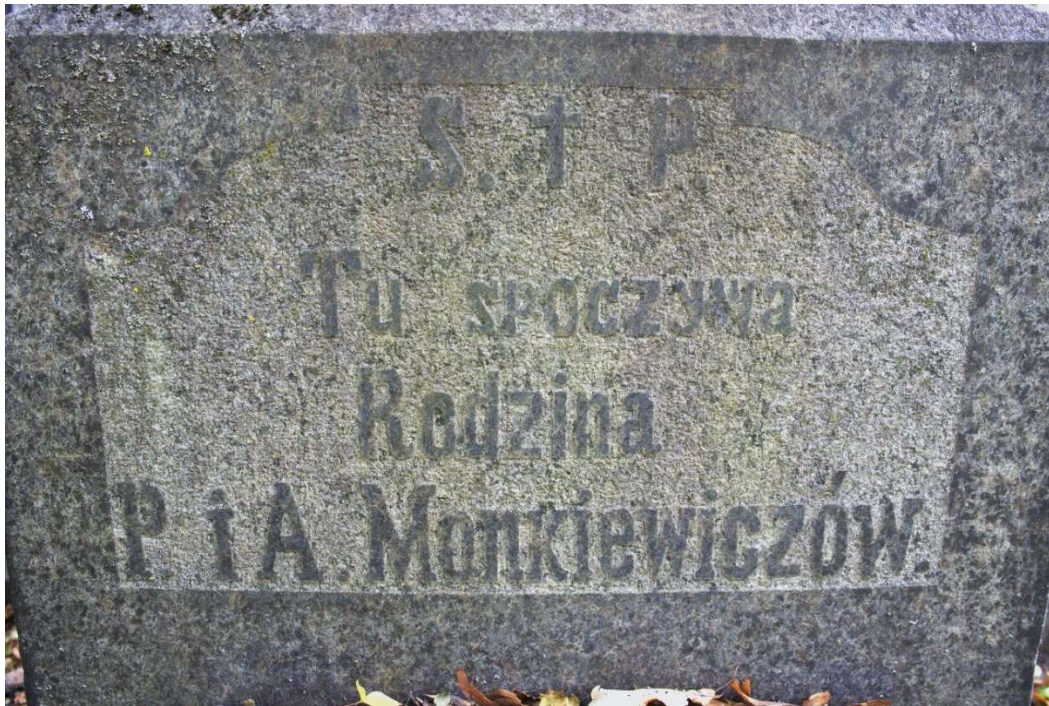
Inskrypcja wypukłorzeźbiona wypolerowana, pole płyciny groszkowane.

Fot nr 11. Nagrobek rodziny Monkiewiczów z cmentarza św. Michała w Rydze, Łotwa. Widoczna płytina z inskrypcją, cokół, front, październik 2023 r. Autor fot. Marta Butkiewicz.

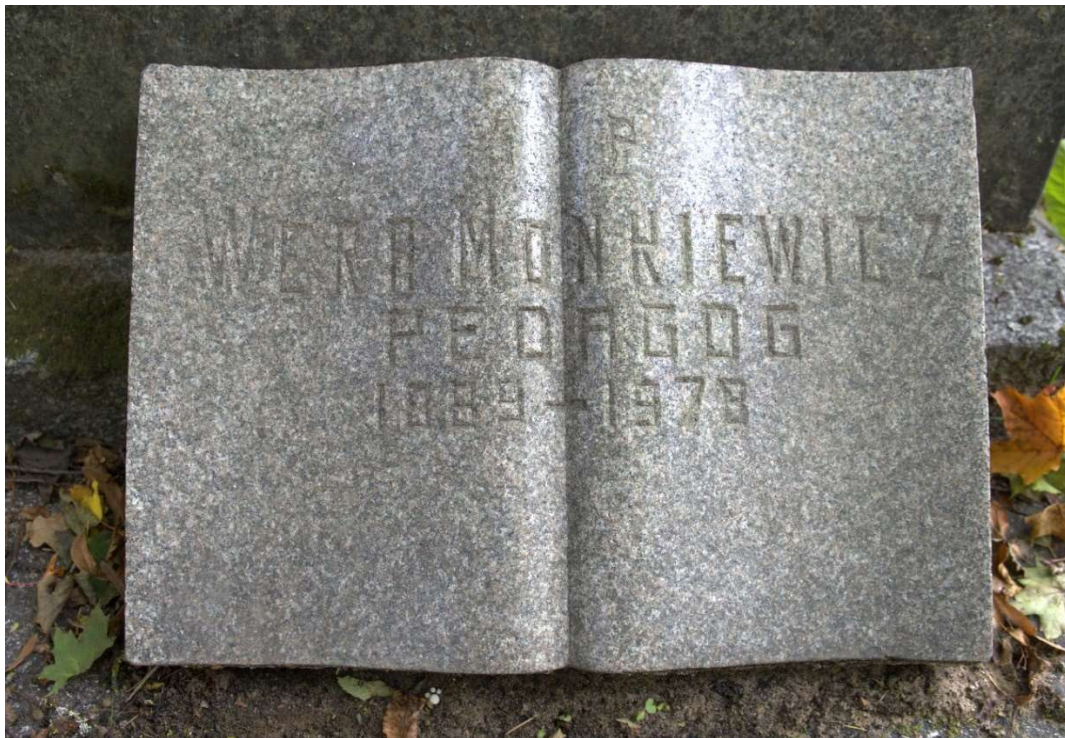
Z przodu pomnika umieszczona została otwarta księga wykonana z jasnobrązowego granitu, z powierzchnią polerowaną. Na stronicach księgi wykuto napis.

Fot nr 12. Nagrobek rodziny Monkiewiczów z cmentarza św. Michała w Rydze, Łotwa. Widoczna granitowa księga z inskrypcją, front, październik 2023 r. Autor fot. Marta Butkiewicz.

W celu pełnego wyeksponowania księgi jak również wyeliminowaniu miejsca, gdzie obecnie gromadzą się różnego rodzaju nawarstwienia humusowe, proponuje się wykonanie cokoliku. Projekt należy przedstawić do akceptacji komisji konserwatorskiej.

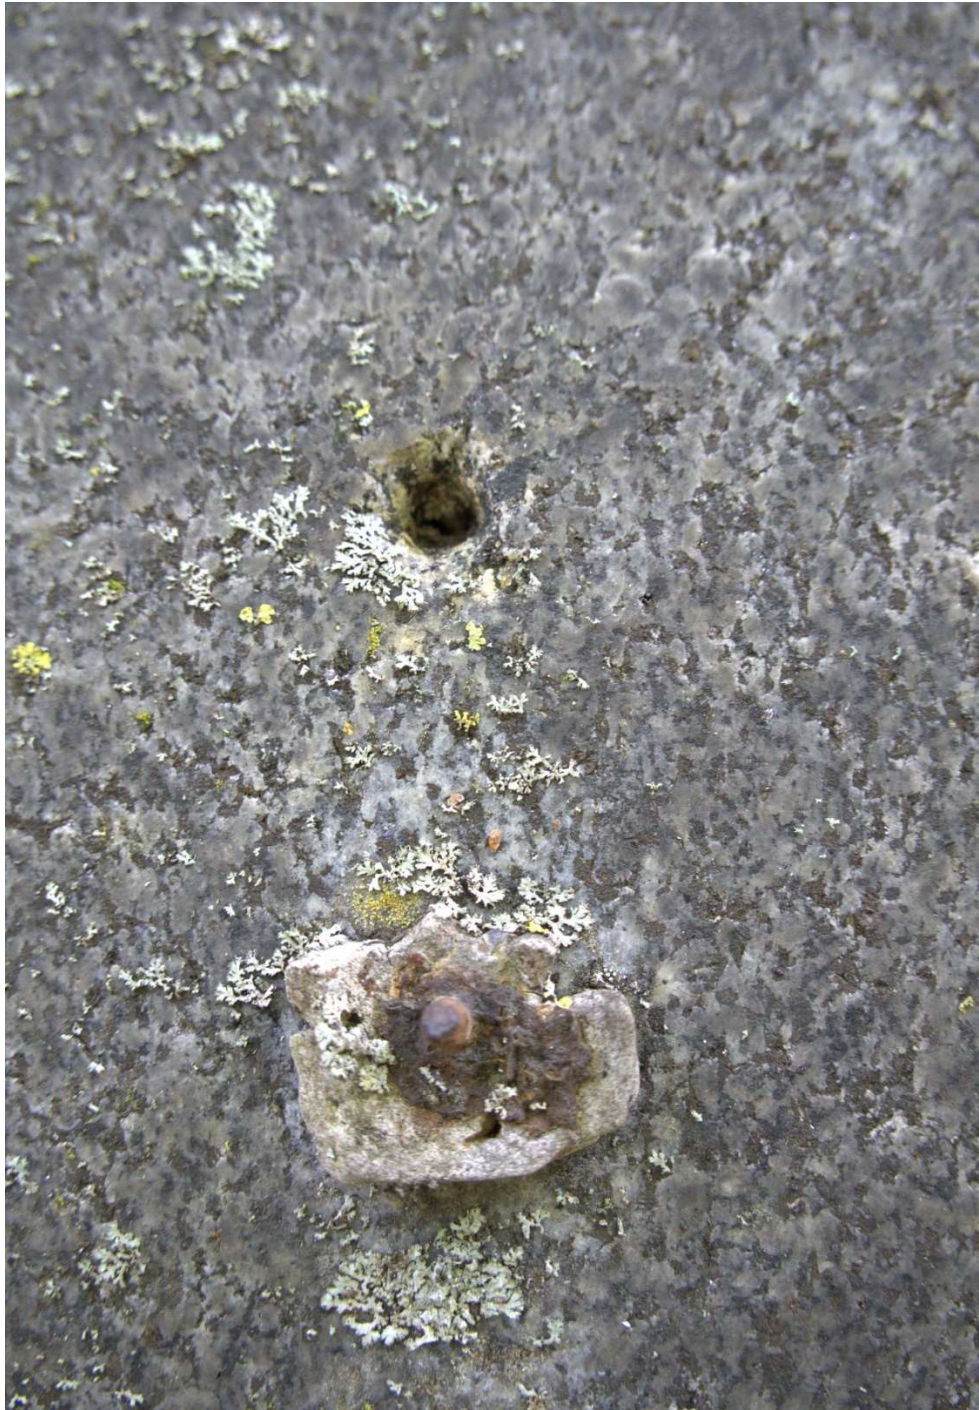
Pochówek oznaczony jest krzyżem na cokole i podstawie. Krzyż rozszerza się w dolnej części, na frontowej ścianie widoczne otwory montażowe oraz pozostałości zaprawy wraz z metalowym fragmentem, najprawdopodobniej ślad po pasyjce. Cokół posiada profilowane krawędzie górne, na frontowej ścianie płycina ze ściętymi narożami górnymi w kształcie esownic, wewnątrz której znajduje się inskrypcja wypukłorzeźbiona. Podstawa w formie prostopadłościanu ze sfazowanymi krawędziami górnymi. Przed pomnikiem otwarta księga z inskrypcją kutą umieszczona wtórnie⁴. Z przodu obiektu znajduje się betonowo- lastrykowa ława okalająca pole grobowe.

O świadomym niszczącym działaniu człowieka dowodzą pozostawione fragmenty montażowe metalowego przedstawienia Chrystusa (frontowa ściana krzyża)⁷. Rzeźba została najprawdopodobniej skradziona z nagrobka⁸.

Fot nr 13. Nagrobek rodziny Monkiewiczów z cmentarza św. Michała w Rydze, Łotwa. Widoczny otwór montażowy oraz fragment metalowego elementu montażowego wraz z zaprawą, krzyż. front, październik 2023 r. Autor fot. Marta Butkiewicz.

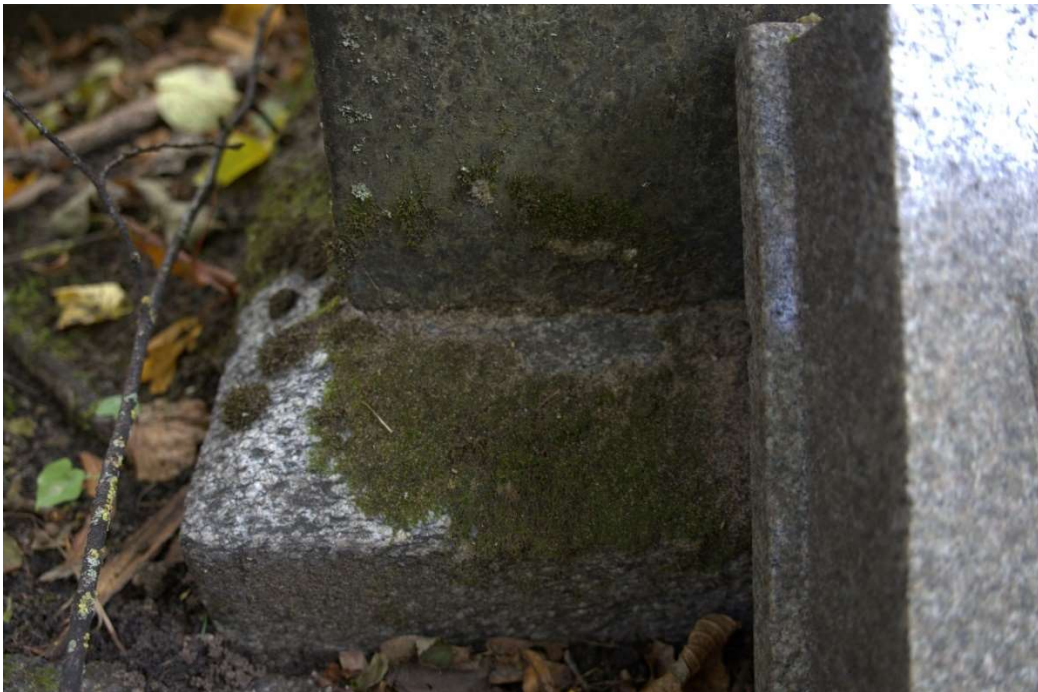
Całość pomnika pokryta jest nawarstwieniami różnego typu. Na powierzchni zaobserwowano porażenia mikrobiologiczne w postaci kolonii mchów i porostów, silnie scalone z podłożem ciemne nawarstwienia chemiczne.

Podstawa pomnika jak również opaska umieszczona przed nim znajdują się częściowo w ziemi (podstawa ok 17 cm), świadczy to o uszkodzeniu lub braku fundamentu⁶.

Fot nr 14. Nagrobek rodziny Monkiewiczów z cmentarza św. Michała w Rydze, Łotwa. Widoczne nawarstwienia humusowe, mikrobiologiczne, podstawa, front, październik 2023 r. Autor fot. Marta Butkiewicz.

Prace należy rozpocząć od demontażu nagrobka oraz odkopania podstawy wraz z opaską. Pozwoli to na wykonanie nowego fundamentu oraz izolacji przeciwilgotnościowej. Równocześnie przywrócone zostaną właściwe proporcje obiektu (optymalizacja ustawienia względem wysokości obecnego gruntu) obecnie znajdującego się ok 17 cm pod ziemią (podstawa).

Obiekt należy oczyścić z różnego rodzaju nawarstwień oraz zdezynfekować. Sposób oczyszczania oraz dobór odpowiednich środków do dezynfekcji należy poprzedzić próbami w celu wyselekcjonowania najkorzystniejszych metod działania.

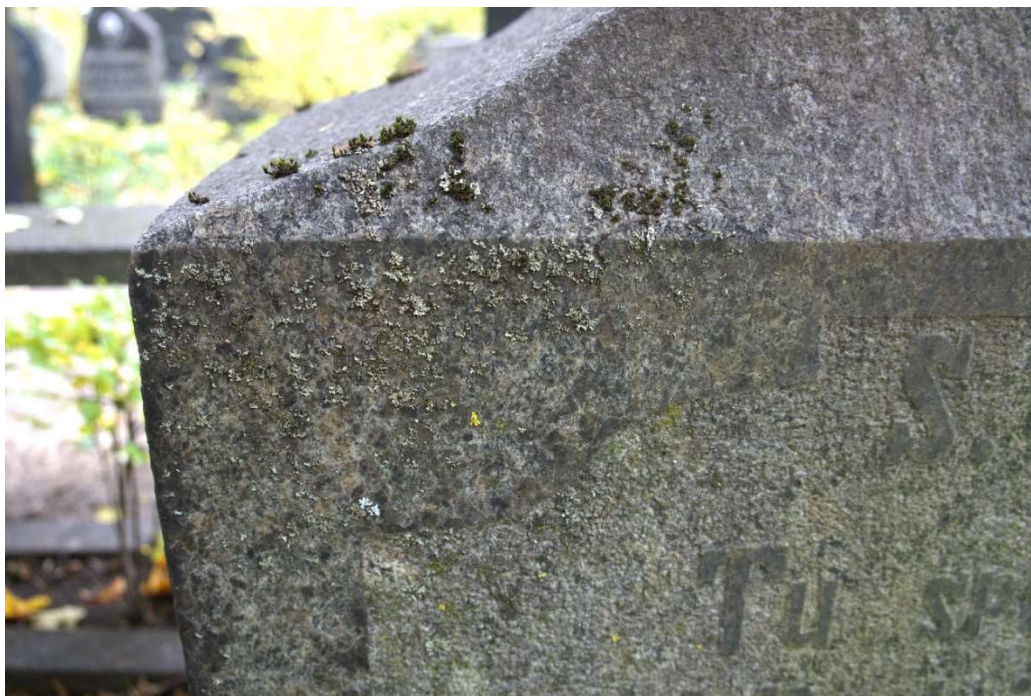
Fot nr 15. Nagrobek rodziny Monkiewiczów z cmentarza św. Michała w Rydze, Łotwa. Widoczne nawarstwienia mikrobiologiczne oraz chemiczne, cokół, front, październik 2023 r. Autor fot. Marta Butkiewicz.

5. Dezynfekcja obiektu preparatem biobójczym nie wpływającym szkodliwie na materiał zabytkowy np. Glonosan firmy Remmers, Biotin T firmy Blik, Prewentol firmy Bresciani lub innym o podobnym działaniu. Proces należy powtórzyć kilkakrotnie w trakcie trwania prac.

6. Oczyszczenie powierzchni obiektu strumieniem gorącej wody pod odpowiednio dobranym ciśnieniem.
7. Doczyszczanie twardych zwartych nawarstwień przy pomocy sztyftów z włókna szklanego w razie konieczności delikatne przekucie (jedynie w przypadku powierzchni nie polerowanych).

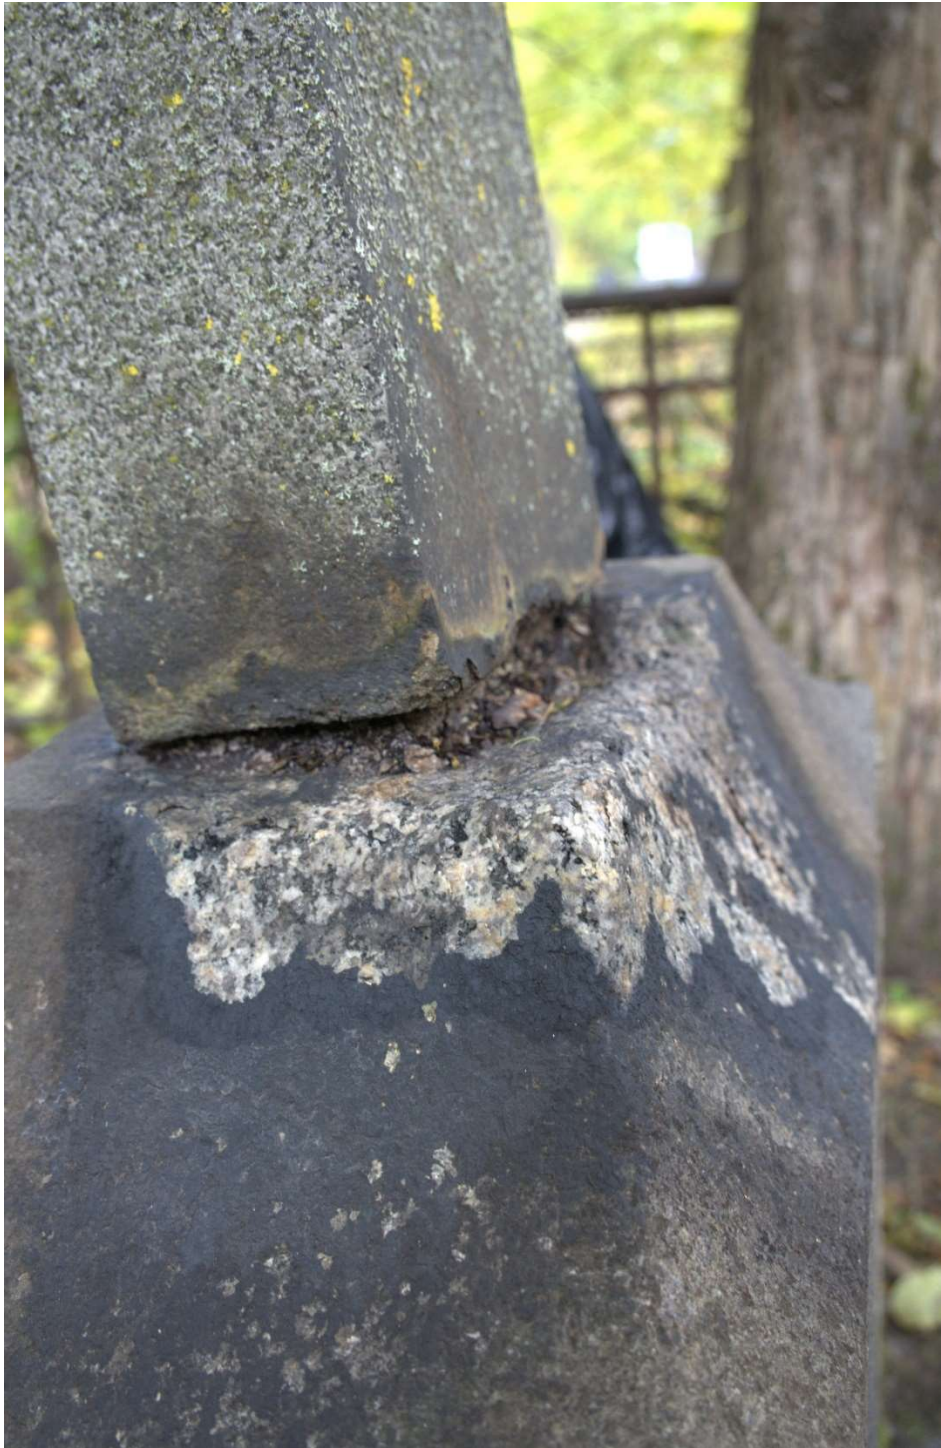
Zniszczenie materiału skalnego w miejscu styku obu elementów spowodowane było najprawdopodobniej poprzez zastosowanie siarki do łączenia krzyża z cokołem. Wpłynęło to też na pojawienie się czarnych zacieków na tylnej i bocznej powierzchni cokołu oraz dolnej partii krzyża.

Spoina na styku krzyża z cokołem uległa całkowitemu zniszczeniu. Natomiast fuga między cokołem a podstawą jest spękana, częściowo wymyta przez wodę oraz posiada liczne kolonie drobnoustrojów.

Fot nr 16. Nagrobek rodziny Monkiewiczów z cmentarza św. Michała w Rydze, Łotwa. Widoczna degradacja materiału skalnego w miejscu łączenia krzyża z cokołem. Lewy bok obiektu, październik 2023 r. Autor fot. Marta Butkiewicz.

Zdestruowany trzon łączący krzyż z cokołem należy wymienić. Do rekonstrukcji tego elementu należy użyć materiału skalnego zbliżonego wyglądem i właściwościami do oryginału. Do łączenia kamiennych elementów zaleca się użycie kleju mineralnego odpowiedniego do tego typu skał.

8. Usunięcie zdestruowanego fragmentu trzpienia krzyża oraz wykonanie nowego w materiale skalnym zbliżonym do oryginału. Montaż elementu mocującego przy użyciu żywicy epoksydowej lub kleju mineralnego stosowanego do klejenia kamieni naturalnych odpornego na warunki atmosferyczne.

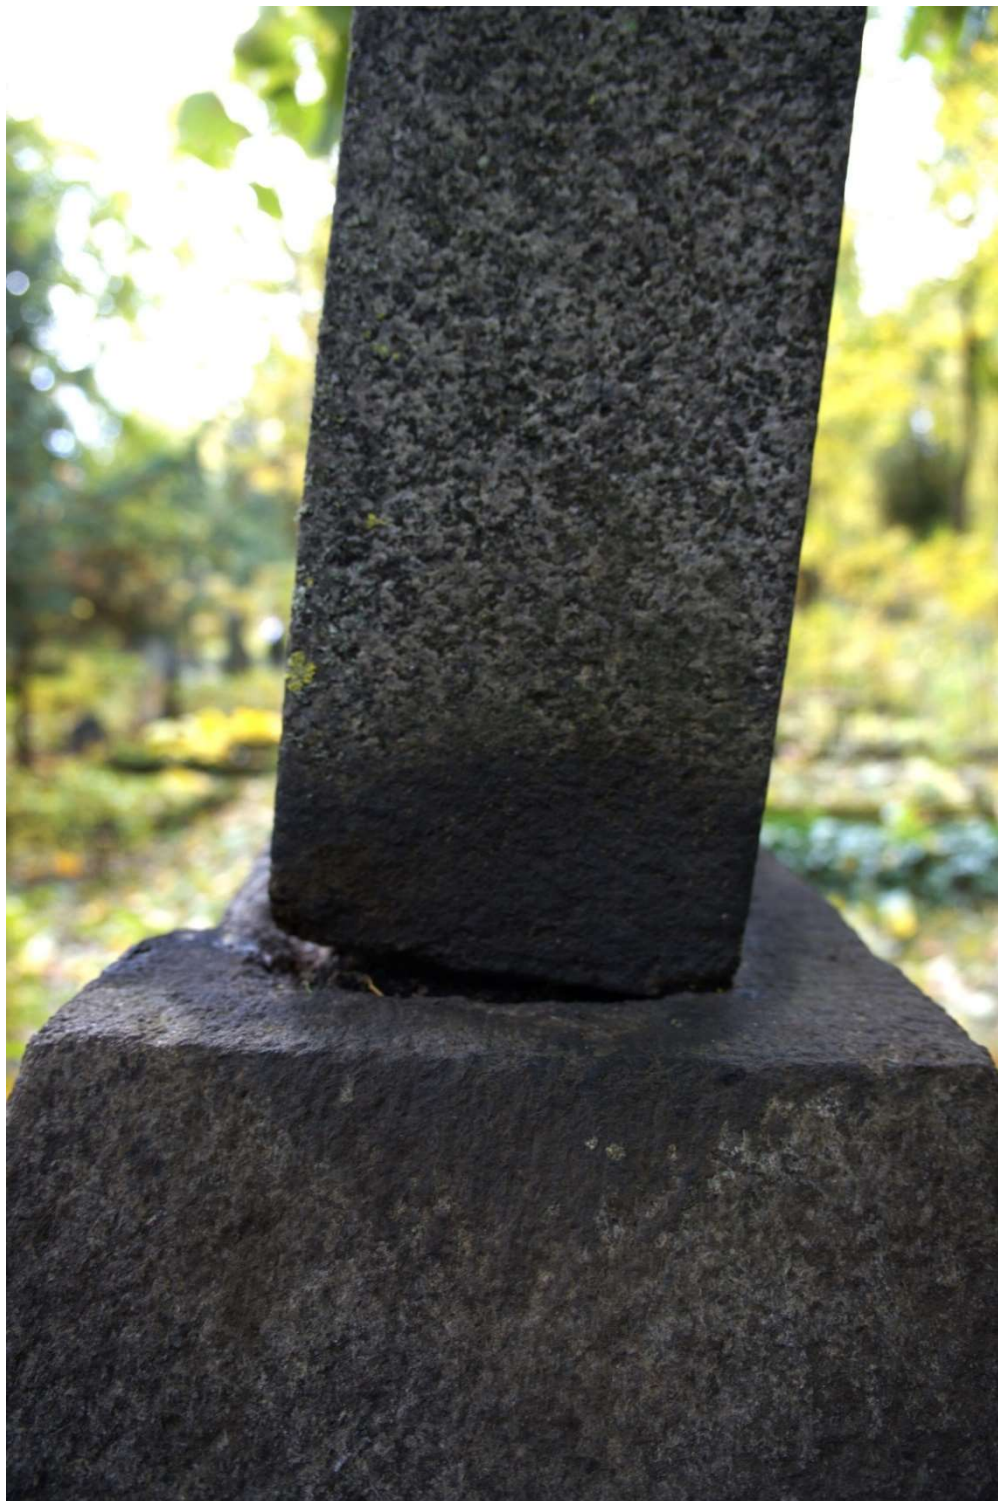
Daleko posuniętej degradacji uległa dolna część krzyża oraz górny fragment cokołu w szczególności trzpień i gniazdo W wyniku czego cały krzyż odchyła się o ok 30° od osi pionowej do przodu. Stwarza to bezpośrednie zagrożenie upadku górnej części

pomnika. Co prócz niebezpieczeństwa grożącego przechodniom może spowodować min pęknięcie krzyża.

Fot nr 17. Nagrobek rodziny Monkiewiczów z cmentarza św. Michała w Rydze, Łotwa. Widoczne odchylenie krzyża od cokołu, prawy bok obiektu, październik 2023 r. Autor fot. Marta Butkiewicz.

Ze względu na zły stan zachowania nagrobka, a w szczególności zagrożenie jakie stwarza brak stabilizacji konstrukcyjnej należy podjąć jak najszybsze działania ratunkowe przy obiekcie. Głównym założeniem prac jest konserwacja techniczna polegająca na przywróceniu statyki obiektu, jak również powstrzymanie czynników powodujących niszczenie zabytkowego materiału skalnego.
