## **Program prac konserwatorskich**

**Przedmiot programu:** Restauracja i konserwacja z elementami rekonstrukcji nagrobka **Aleksandra Orłowskiego**. Pomnik znajduje się na starym cmentarzu w Montmorency, kwatery B, grób 809. Wymiary całkowite nagrobka: 64 x 99 x 199 cm. Wymiary płyty nakrywającej: 6 x 47 x 76 cm. U wezłowania znajduje się cokół po zaginionym krzyżu, którego wymiary to 43 x 42 x 18 cm. Jako główny element programu konserwatorskiego traktuje się odtworzenie krzyża z bogatą inskrypcją poświęconą zmarłemu.

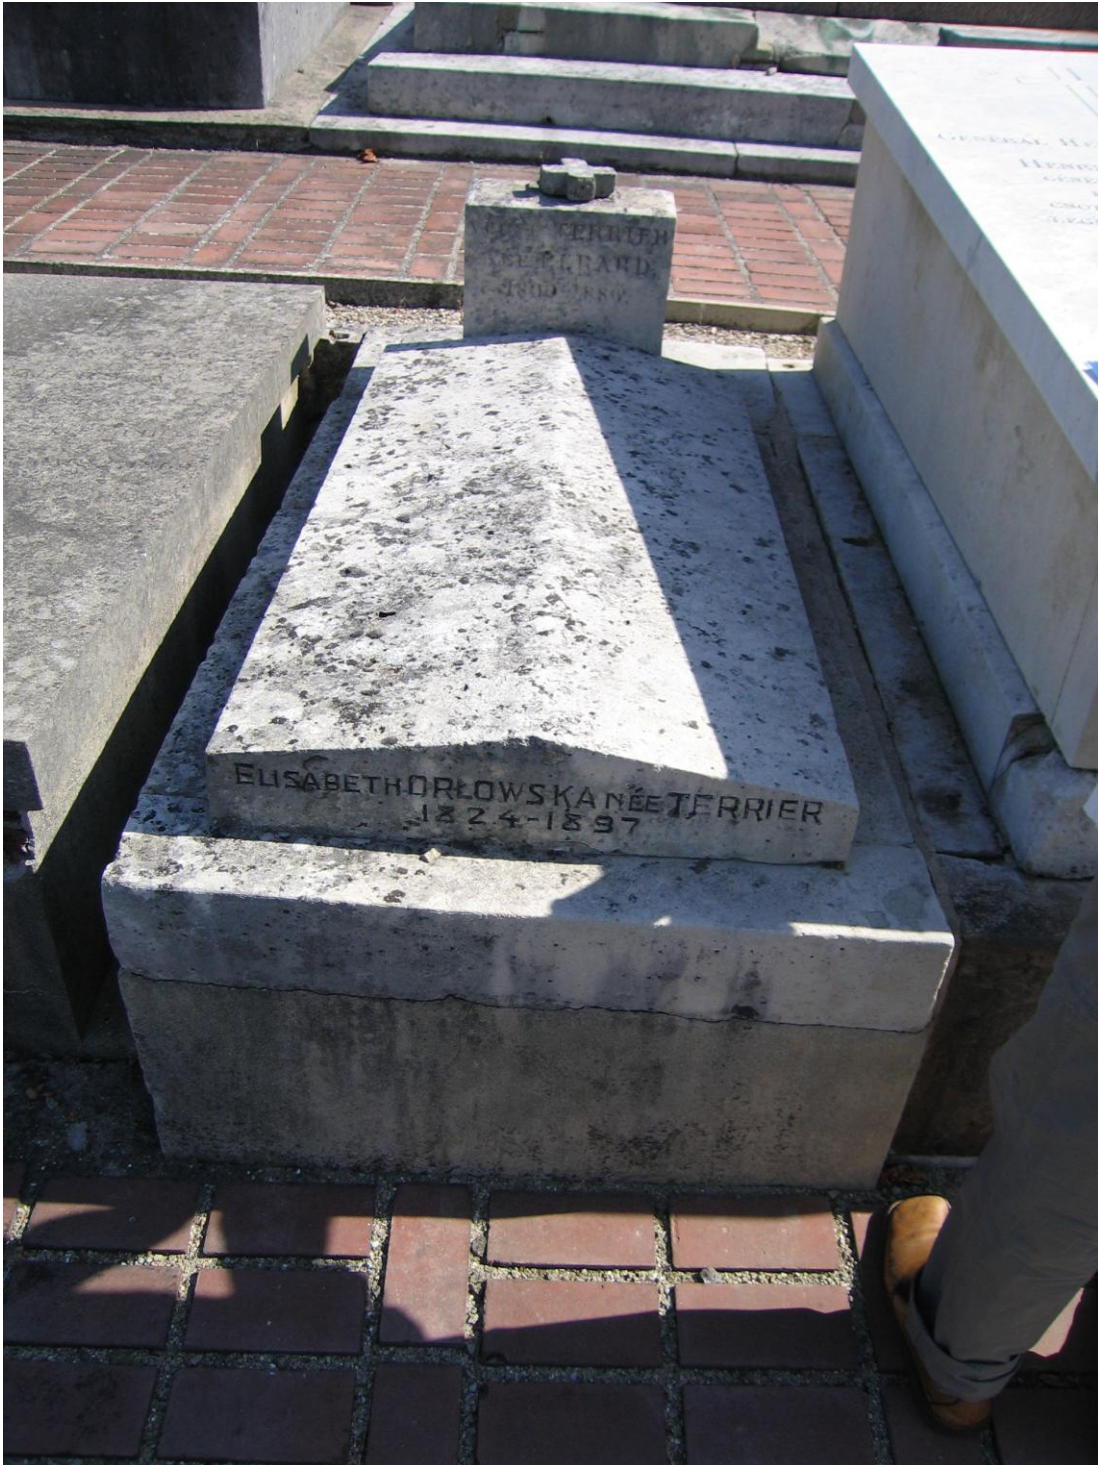
Fot. 1. Nagrobek Aleksandra Orłowskiego na cmentarzu Champaux w Montmorency, Francja. Widok z przodu od strony południowej.

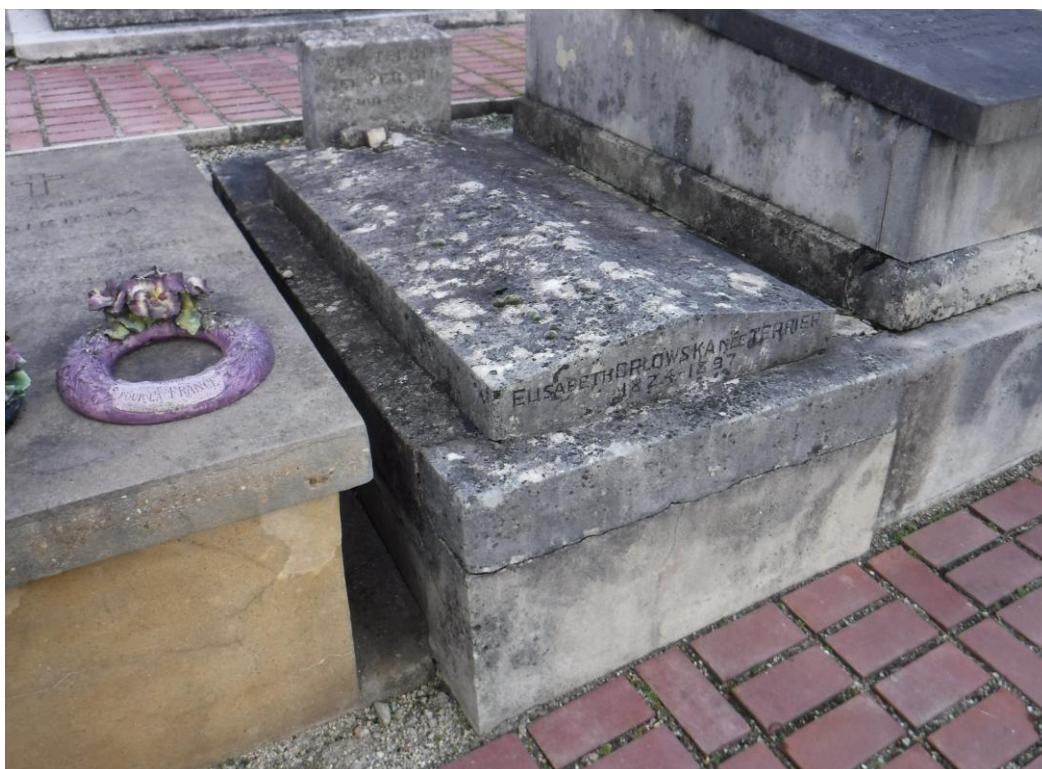
Fot. 2. Nagrobek Aleksandra Orłowskiego na cmentarzu Champaux w Montmorency, Francja. Widok trzy czwarte od strony południowo-zachodniej. Stan na luty 2024r.

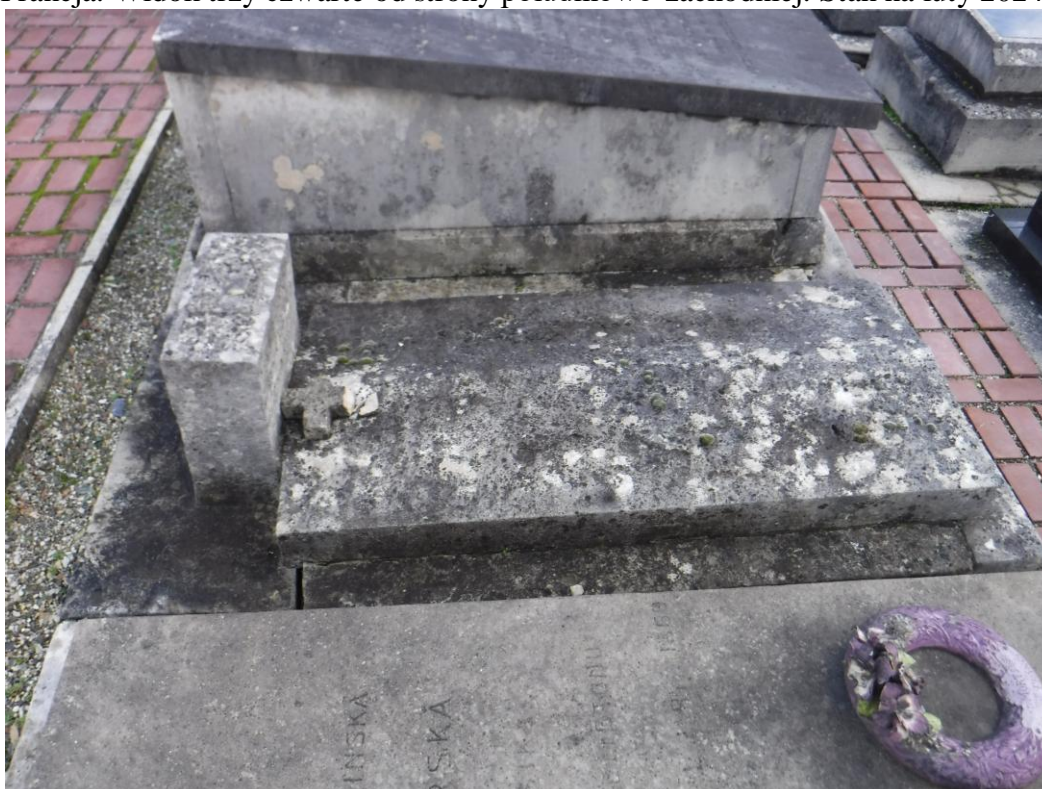
Fot. 3. Nagrobek Aleksandra Orłowskiego na cmentarzu Champaux w Montmorency, Francja. Widok z boku od strony zachodniej. Stan na luty 2024r.

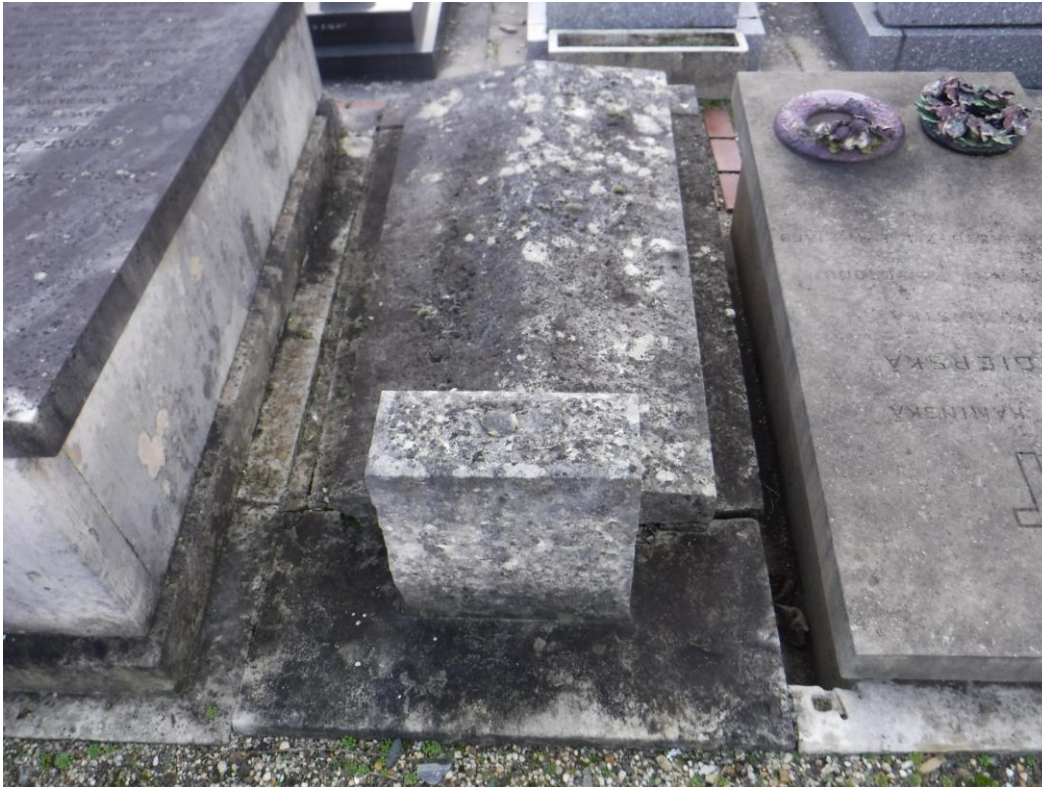
Ogólnie nagrobek Aleksandra Orłowskiego jest w złym stanie zachowania. Najważniejszy element, czyli krzyż z inskrypcjami nie istnieje. Dodatkowo zaginął górny cokolik na którym bezpośrednio zamontowany był krzyż, a wraz z nim mała tabliczka inskrypcyjna (najprawdopodobnie z inskrypcją poświęconą żonie Aleksandra - Aleksandrze Elżbiecie z domu Terrie). Po zaginięciu cokoliku, krzyż był ponownie zamontowany w dolnym cokole, (jest to widoczne w filmie dokumentalnym "Cmentarz Polski w Montmorency"). Obecnie są ślady mocowania krzyża na cokole, ale nie ma śladów po dodatkowym elemencie konstrukcyjnym.

Fot. 4. Nagrobek Aleksandra Orłowskiego na cmentarzu Champaux w Montmorency, Francja. Widok z tyłu (z góry) od strony północnej. Widoczny cokół - pozostałość po krzyżu.

14. W pracowni - wykonanie rekonstrukcji krzyża oraz cokoliku w wapieniu zgodnie z przygotowanym wcześniej modelem. Następnie rozrysowanie i wykucie inskrypcji zgodnie z zachowanym materiałem archiwalnym.

15. Montaż odtworzonych: cokoliku i krzyża z użyciem klejów mineralnych, (np. mineralna zaprawa klejowa Marmorkleber, firmy *Remmers*). Konieczne jest wykonanie trzpieni montażowych (stal nierdzewna, włókno szklane).

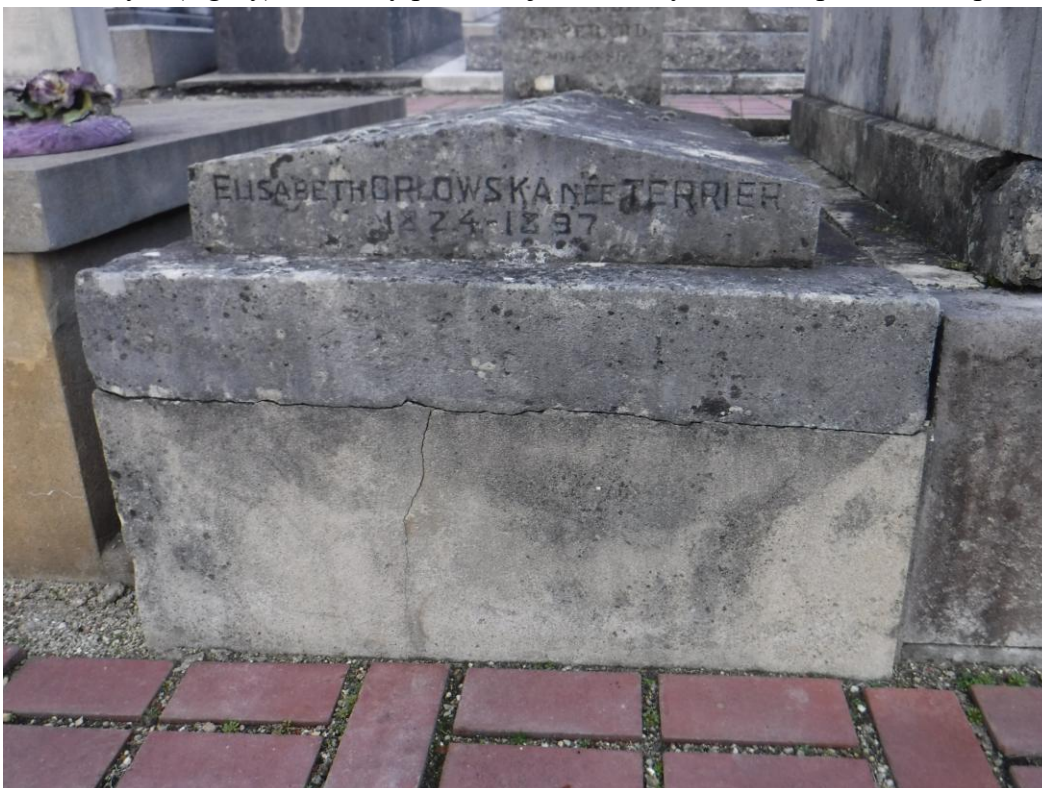
Ogólnie cały nagrobek uległ destabilizacji. Poszczególne elementy nagrobka uległy rozsunięciu i rozspoinowaniu (fot nr 6). Elementy jednego z boków uległy popękaniu. Spoinowanie praktycznie nie istnieje. Przednia, murowana ściana jest pęknięta (fot nr 5).

Fot. 5. Nagrobek Aleksandra Orłowskiego na cmentarzu Champaux w Montmorency, Francja. Zbliżenie z przodu na cokół i wtórny napis na płycie nakrywającej. Stan na luty 2024r.

10. Analiza przedniej, murowanej ściany nagrobka. W razie konieczności dokonanie napraw murarskich. W zależności od stanu zachowania tynku, wykonanie jego naprawy, bądź w ostateczności skucie starego i wykonanie nowego, wapiennego tynku.

11. Uczytelnienie liternictwa na cokole, poprzez ostrożne pogłębienie liternictwa małymi dłutami płaskimi i małymi frezami korundowymi przy użyciu szlifierki wysokoobrotowej. W razie potrzeby uczytelnienie kolorystyczne (np. srebrzysto-szara farba *Metallic 815*, firmy *RoyalTalens*, Holandia).

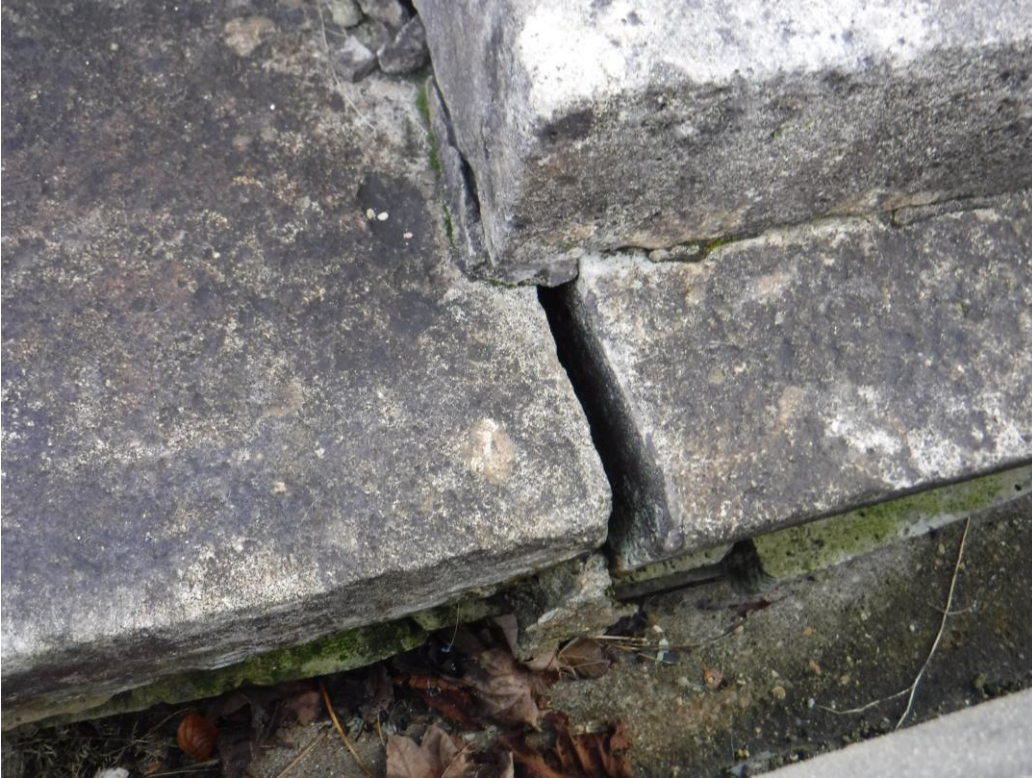
Fot. 6. Nagrobek Aleksandra Orłowskiego na cmentarzu Champaux w Montmorency, Francja. Zbliżenie na rozspojone elementy cokołu. Stan na luty 2024r

7. W razie konieczności chwilowy demontaż płyty nakrywającej, w celu dostania do popękanych i poprzesuwaných elementów cokołu.
8. Wsuszenie, a następnie sklejenie połamanych kawałków ze sobą, oraz wzmocnienie, od strony odwrocia, elementami z włókna szklanego, bądź stali nierdzewnej. Wszystko przy użyciu żywicy epoksydowej Akepox 5010, firmy *Akemi*, Niemcy.

9. Wykonanie klamrowania wszystkich elementów cokołu wewnątrz nagrobka, elementami ze stali nierdzewnej. Wszystko przy użyciu żywicy epoksydowej Akepox 5010, firmy *Akemi*, Niemcy.

16. Wypełnienie spoin pomiędzy poszczególnymi blokami kamienia (cementowo-wapienne zaprawy mineralne z wapienno - kwarcowym wypełniaczem).
17. Kolorystyczne scalenie rekonstrukcji i uzupełnień (zawiesina suchych pigmentów w spoiwie krzemianowym, np. Keim-Fixativ, firmy *Keim*, Niemcy).

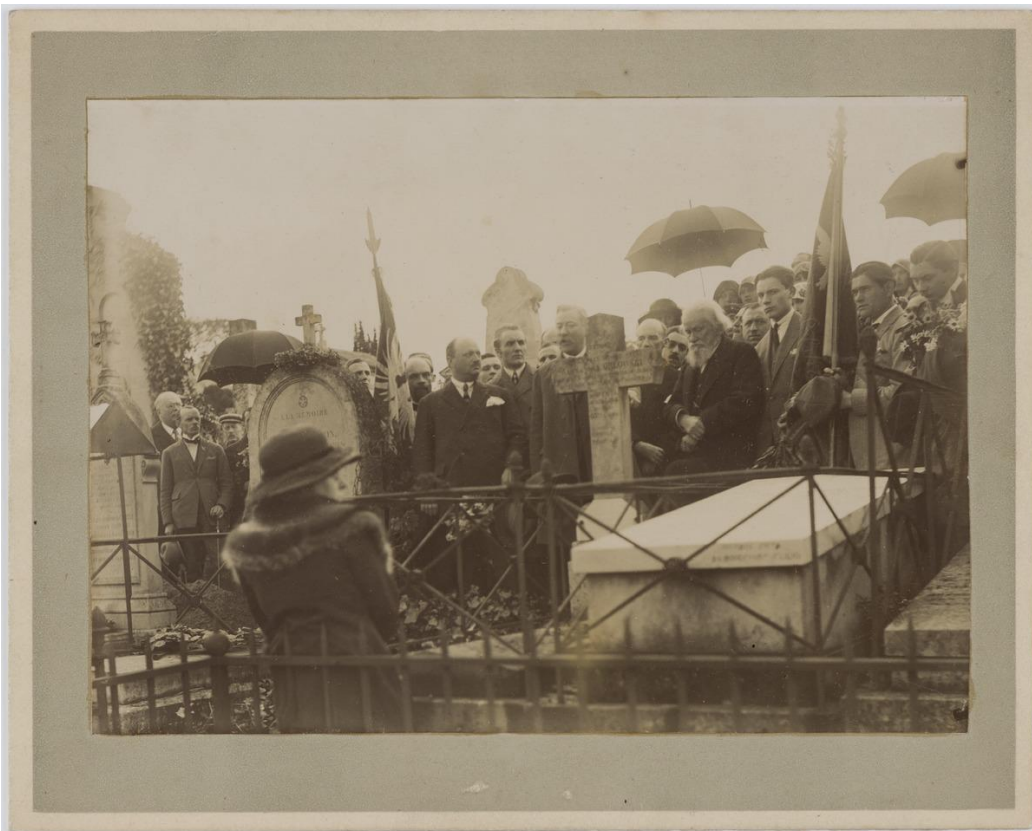
Fot. 7. Fotografia archiwalna "pielgrzymki" z 1923 roku, przy nagrobku Aleksandra Orłowskiego. (źródło: PAUart).

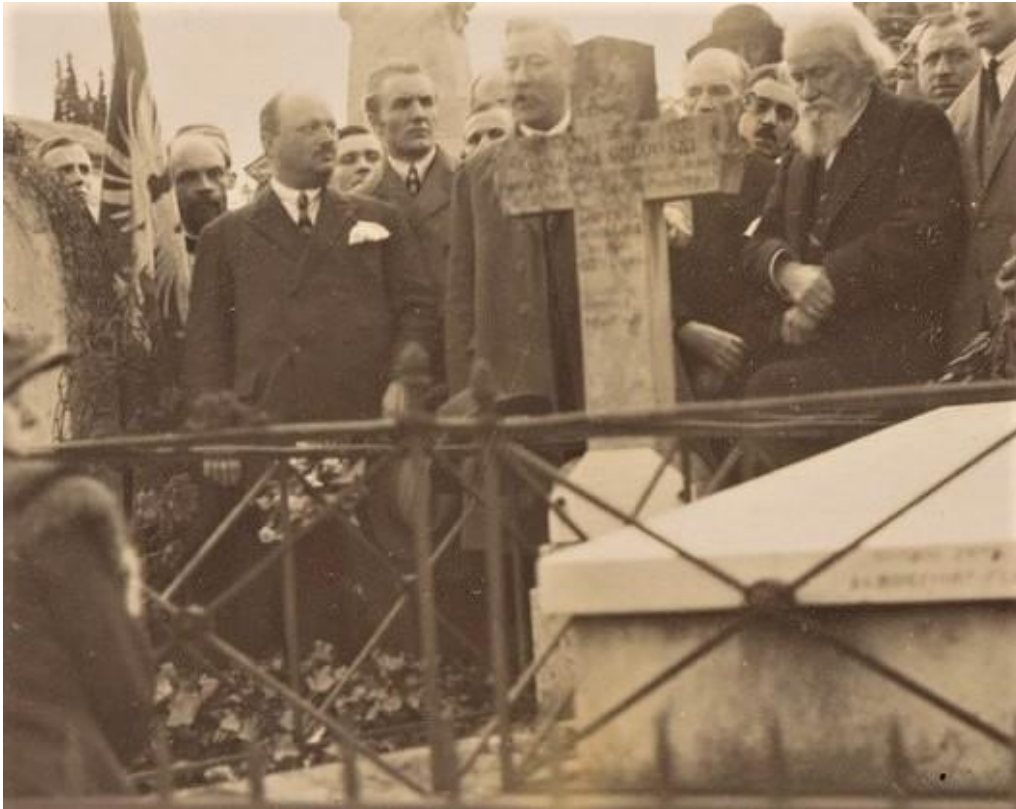
Fot. 8. Fotografia archiwalna - fragment "pielgrzymki" z 1923 roku, przy nagrobku Aleksandra Orłowskiego. Zbliżenie na zaginiony krzyż z inskrypcjami. Widoczna również podstawa krzyża z małą tabliczką (źródło: PAUart).

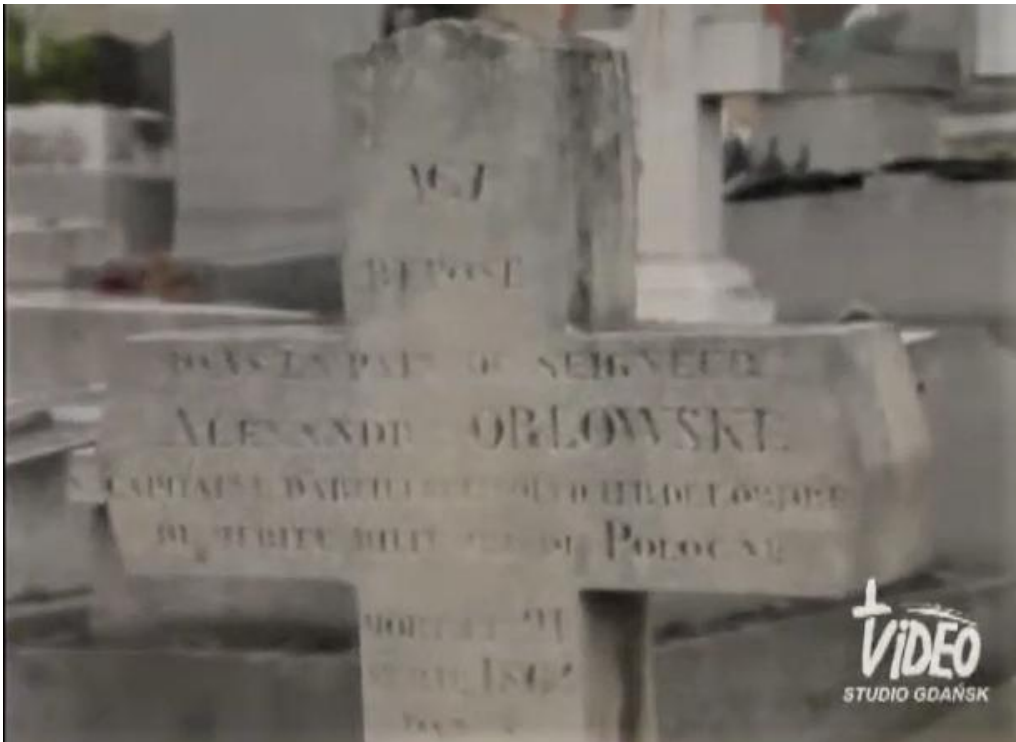
Fot. 9. Stop-klatka z filmu dokumentalnego "Cmentarz Polski w Montmorency". Zbliżenie na inskrypcje na krzyżu. Stan na 1991 rok
