## **Program prac konserwatorskich**

**Przedmiot programu: Kontynuacja (II etap) restauracji i konserwacji nagrobka dr. Kazimierza Szwykowskiego (oraz Wacława Gasztowtt, Władysława Ciesielskiego i innych.)** Pomnik znajduje się na starym cmentarzu w Montmorency, kwatery C, grób 672. Wymiary całkowite nagrobka z wysoką stelą 332 x 136 x 240 cm. Wysokość płyty ze słupkami 93 cm (w tym słupki 56 cm). Opracowanie niniejsze dotyczy kompleksowej konserwacji **płyty nakrywającej z podstawą, oraz otaczającymi ją słupkami.** Przewiduje się wykonanie pełnej rekonstrukcji niskiego metalowego ogrodzenia na podstawie fotografii archiwalnych.

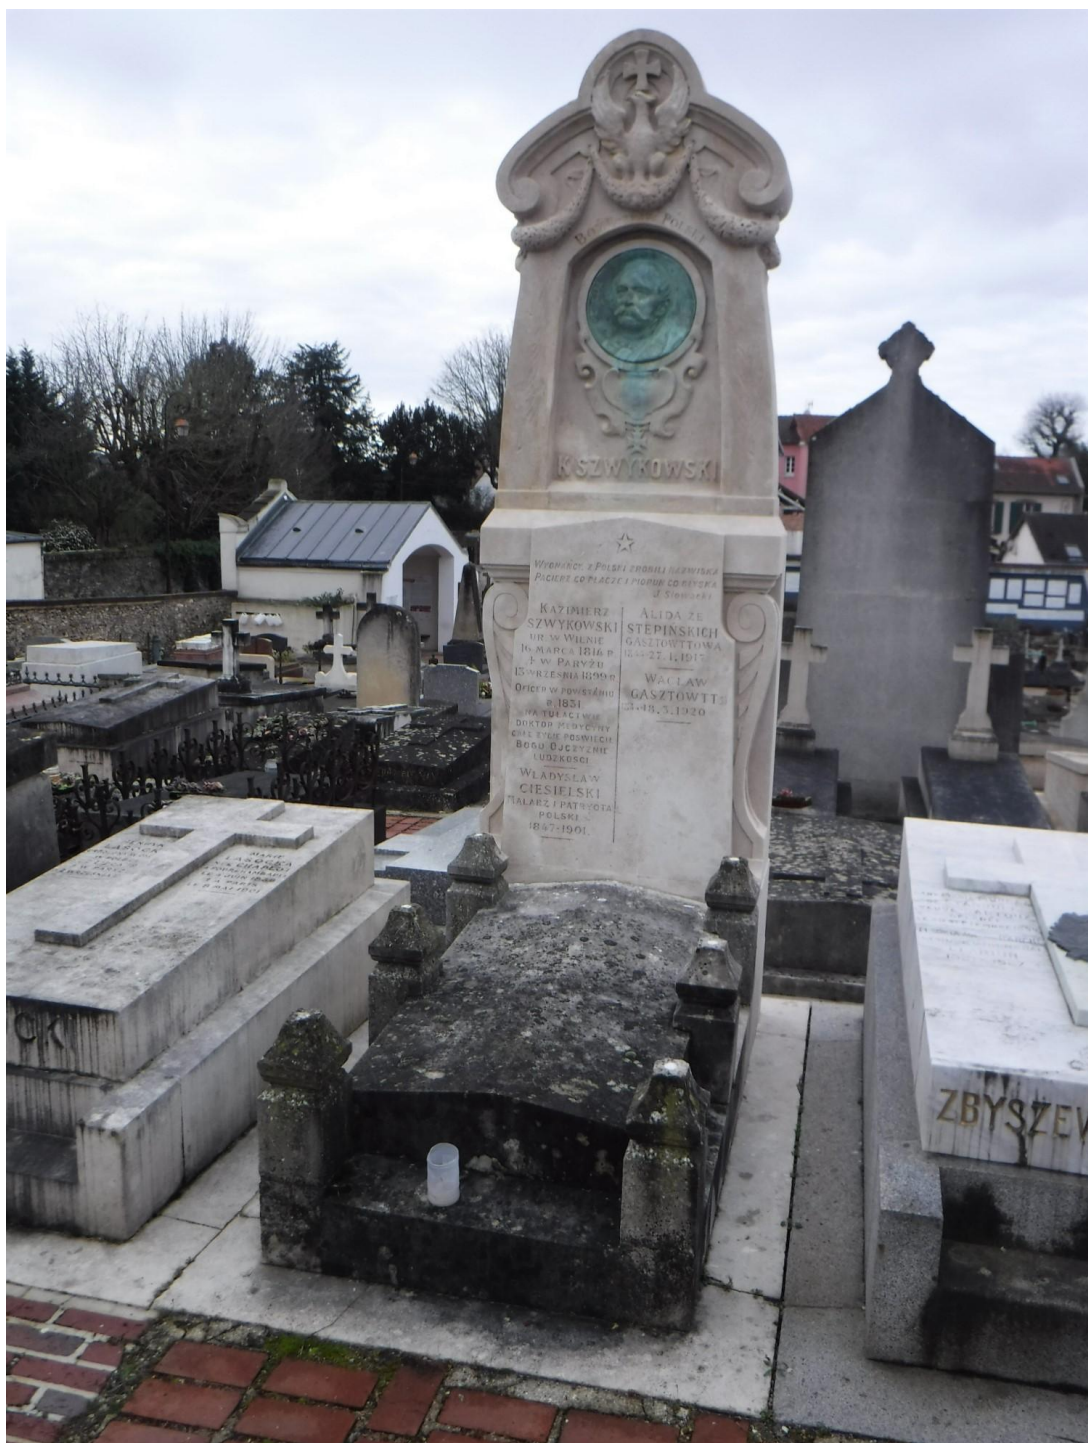
Fot. 2. Nagrobek Kazimierza Szwykowskiego na cmentarzu Champaux w Montmorency, Francja, po 1899r. Widok z przodu od strony północnej. Stan na luty 2024 roku po I-szym etapie prac przy wysokiej steli.

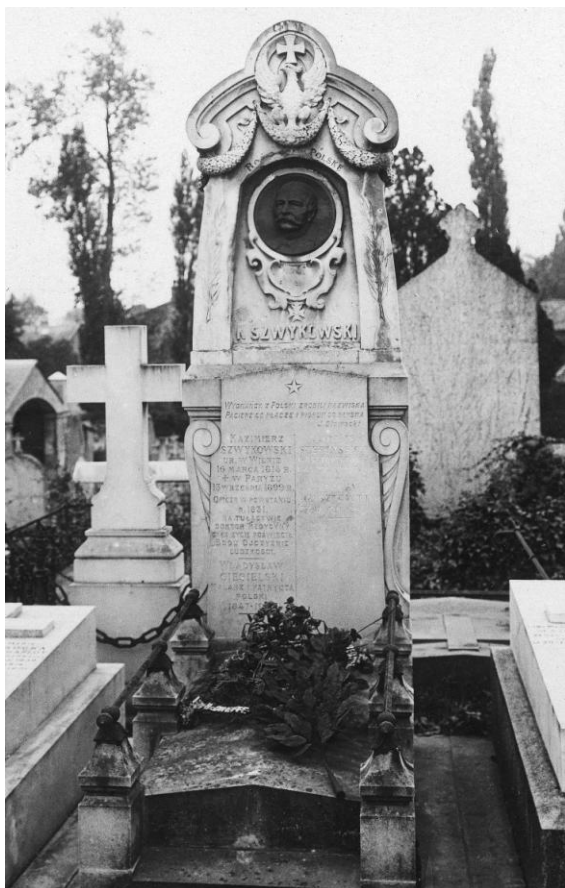
Fot. 3. Fotografia archiwalna nagrobka Kazimierza Szwykowskiego na cmentarzu Champaux w Montmorency. Początek XXw. (źródło-internet)

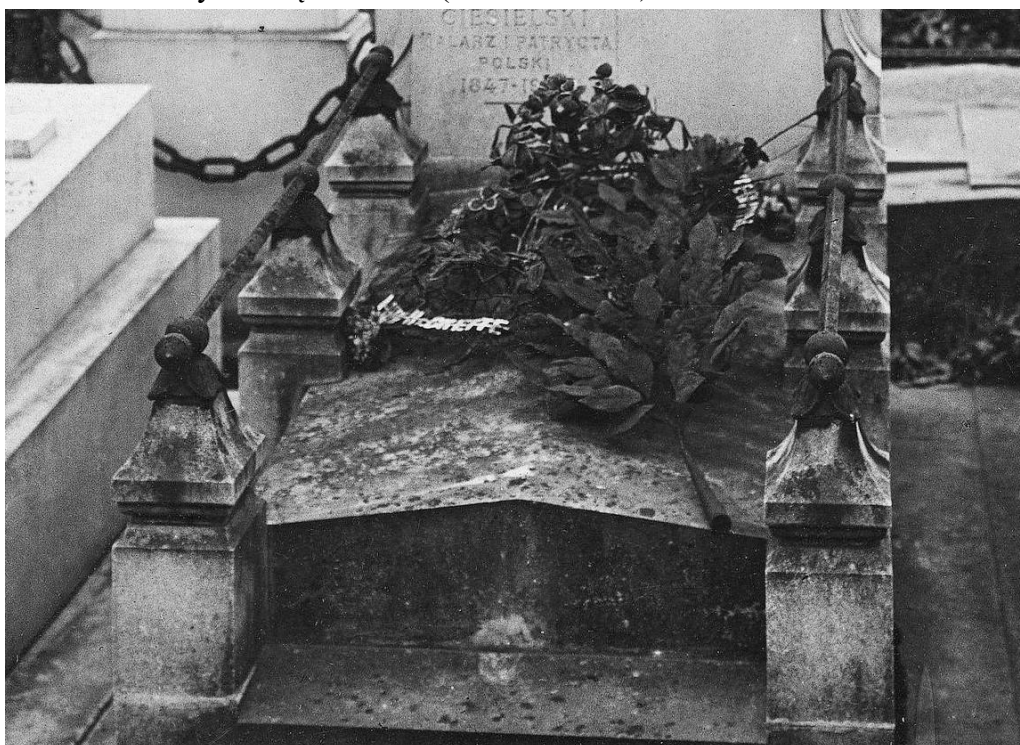
Część poziomą pomnika stanowi gruba, dwuspadowa płyta nakrywająca, posadowiona schodkowo na cokole. Otoczona sześcioma słupkami, zwieńczonymi czterospadziście. Na słupkach było pierwotnie zamontowane niskie, dekoracyjne ogrodzenie, wykonane z dwóch prętów zamocowanych w żeliwne uchwyty. W podstawie uchytów widoczne są cztery liście ( na każdym narożu).

Fot. 4. Fotografia archiwalna nagrobka Kazimierza Szwykowskiego na cmentarzu Champaux w Montmorency. Początek XXw. Zbliżenie na płytę nagrobną i słupki.

3. Użycie jednego ze słupków (po oczyszczeniu), jako podstawy do wykonania modelu rzeźbiarskiego rekonstruowanego mocowania. Następnie wykonanie formy i gipsowego odlewu.

4. Oddanie gipsowego modelu mocowania do odlewni i złożenie zamówienia na sześć żeliwnych odlewów. Jednocześnie wykonanie pozostałych elementów ogrodzenia, tj. dwóch prętów o przekroju kwadratu z dekoracyjnymi zakończeniami, ze stali nierdzewnej.

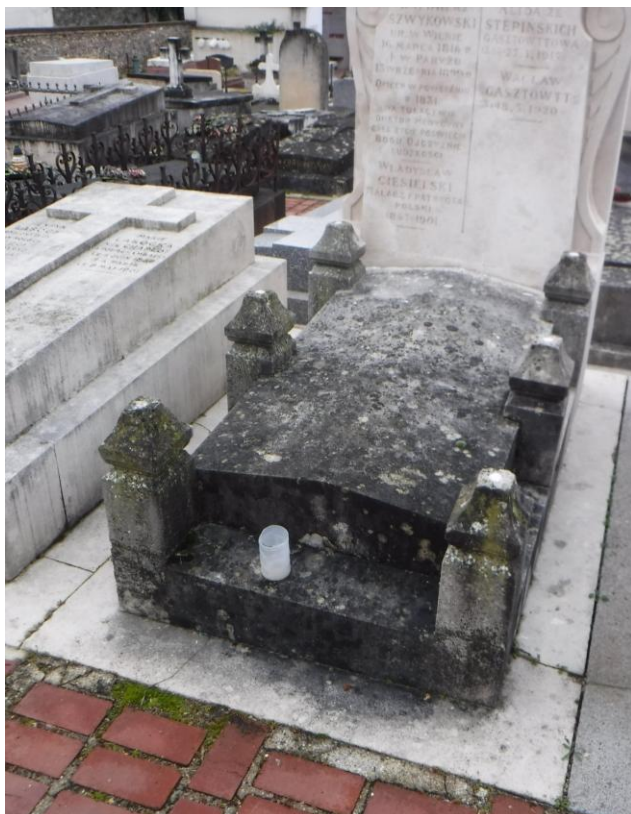
Fot. 5. Nagrobek Kazimierza Szwykowskiego na cmentarzu Champaux w Montmorency, Francja, po 1899r. Widok trzy czwarte płyty nagrobnej ze słupkami. Stan na luty w 2024 roku.

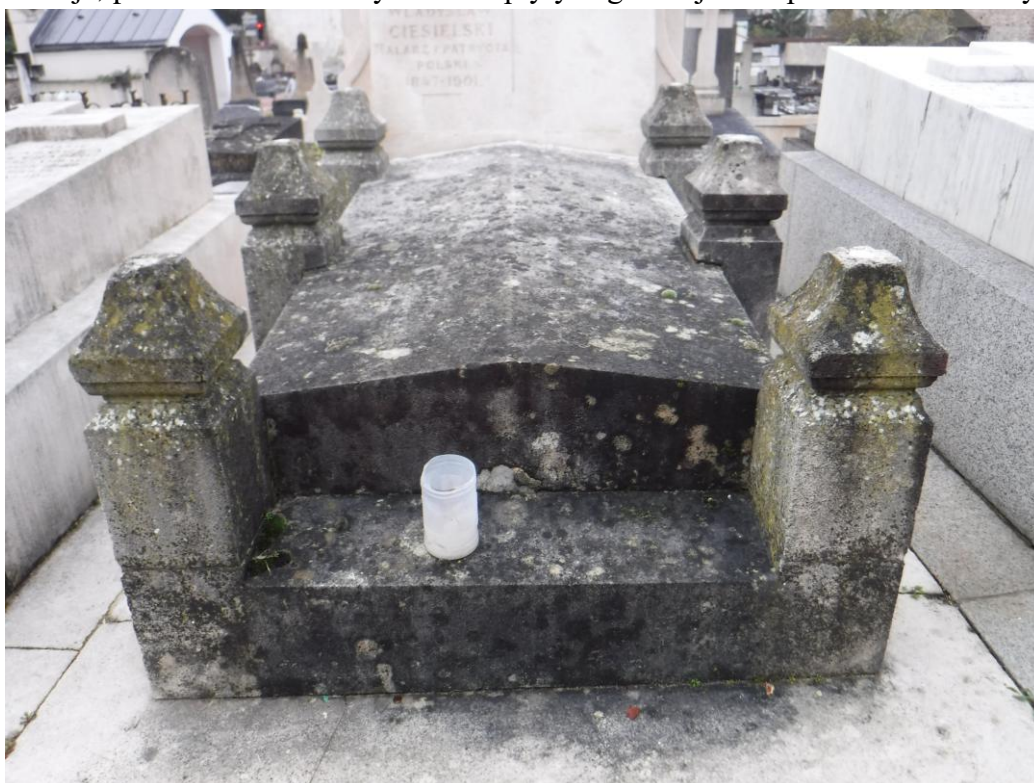
Ogólnie płyta nakrywająca z elementami pobocznymi, w pomniku stanowiącym nagrobek dr. Kazimierza Szwykowskiego, jest w dość dobrym stanie zachowania. Spoczywa stabilnie. Główny problem to brak dekoracyjnej, niskiej balustrady, która została skradziona, bądź usunięta po 1992 roku. Jak widać w nagraniu archiwalnym była ona wykonana z żeliwa (fot. nr 7). Otwory montażowe w słupkach zostały zatkałe zaprawą. Inne główne problemy w obiekcie to ubytki formy i ubytki warstwy powierzchniowej. Dotyczy to np. dolnej krawędzi płyty nakrywającej, która była wielokrotnie uszkodzana w trakcie demontażu do kolejnych pochówków. W jednym ze słupków, w podstawie (przy steli na lewo), widoczny jest duży flek, wysokości kilkunastu centymetrów. Dwa ze słupków odspoiły się od podstawy i stoją swoim ciężarem. Zostały one przyklejone, prawdopodobnie wtórnie, szarym cementem, bez

Całość powierzchni elementów kamiennych, pokryta jest wtórnymi nawarstwieniami biologicznymi i chemicznymi tzw. "fałszywa patyna" pochodzenia miejskiego. Szczególnie dotyczy to powierzchni płaskich na których nawarstwienia są grube i czarne. Natomiast na powierzchniach pionowych występują głównie nawarstwienia szare.

Fot. 6. Nagrobek Kazimierza Szwykowskiego na cmentarzu Champaux w Montmorency, Francja, po 1899r. Widok z przodu płyty nagrobnej ze słupkami. Stan na luty w 2024 roku. Widoczne brak metalowych elementów i liczne nawarstwienia biologiczne i chemiczne.

5. Na cmentarzu rozpoczęcie prac przy obiekcie - przeprowadzenie dezynfekcji kamienia metodą pędzlowania z zastosowaniem preparatów Grünbelag-Entferner oraz Adolit M flüssig firmy Remmers. Zaproponowane preparaty mają działanie glonobójcze i grzybobójcze.

6. Usunięcie luźnych nawarstwień biologicznych metodami mechanicznymi, (szpachle, szczotki,), wspomaganymi wodą pod ciśnieniem.
7. Usunięcie zbitych nawarstwień biologicznych metodami mechanicznymi, (szpachle, szczotki, para wodna pod ciśnieniem) i chemicznymi (10% wodny roztwór podchlorynu wapniowego).

8. Doczyszczanie ciemnych, wyjątkowo opornych nawarstwień, oraz nawarstwień w trudno dostępnych miejscach, metodą ścierno-strumieniową przy użyciu bardzo drobnego ścierniwa, a także ręcznie poprzez szlifowanie drobnymi kawałkami korundu.

14. Ponowny montaż sześciu słupków wokół płyty nakrywającej z użyciem klejów mineralnych, (np. mineralna zaprawa klejowa Marmorkleber, firmy *Remmers*), a następnie zamocowanie w nich zrekonstruowanego metalowego ogrodzenia.

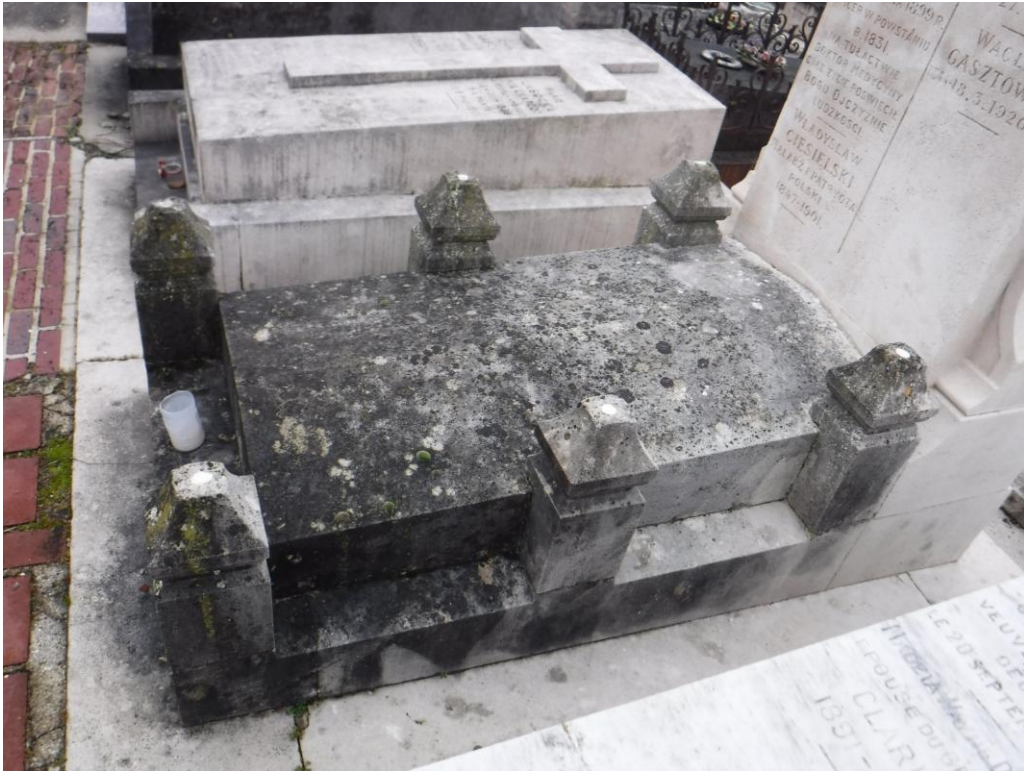
Fot. 7. Nagrobek Kazimierza Szwykowskiego na cmentarzu Champaux w Montmorency, Francja, po 1899r. Widok z boku na płytę nagrobną i słupki. Stan na luty w 2024 roku.

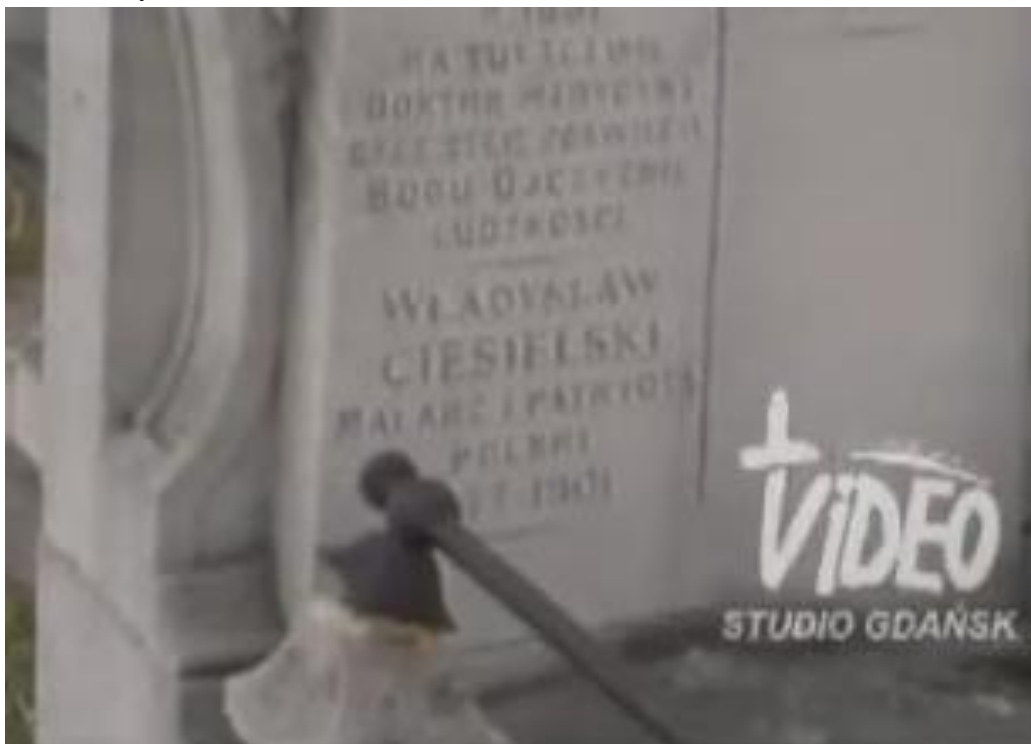
Fot. 7. Stop-klatka z filmu dokumentalnego "Cmentarz Polski w Montmorency". Zbliżenie na skorodowany element mocujący. Stan na 1991 rok

12. Wstępne zabezpieczenie powierzchni żeliwnych odlewów przed korozją, przy użycie techniki cynkowania ogniowego.
13. Zabezpieczenie powierzchni metalu dekoracyjną powłoką (np. farba zabezpieczająco-dekoracyjna, grafitowa, na bazie żywicy alkidowej, firmy *Edi Schmied*, Niemcy). Bieże się też pod uwagę użycie techniki malowania proszkowego (np. termoutrwaldzalna farba poliestrowa).
