**PROGRAM PRAC KONSERWATORSKICH
DLA NAGROBKA ALEKSANDRA RUDZIŃSKIEGO
ORAZ MARYI WYRZYKOWSKIEJ
Z CMENTARZA ŚW. MICHAŁA W RYDZE, ŁOTWA**

Autor opracowania: mgr Marta Butkiewicz Konserwator Dziej Sztuki

Zleceniodawca: Narodowy Instytut Polskiego Dziedzictwa za Granicą POLONIKA

Ryga- Brwinów, październik- listopad 2023 r.

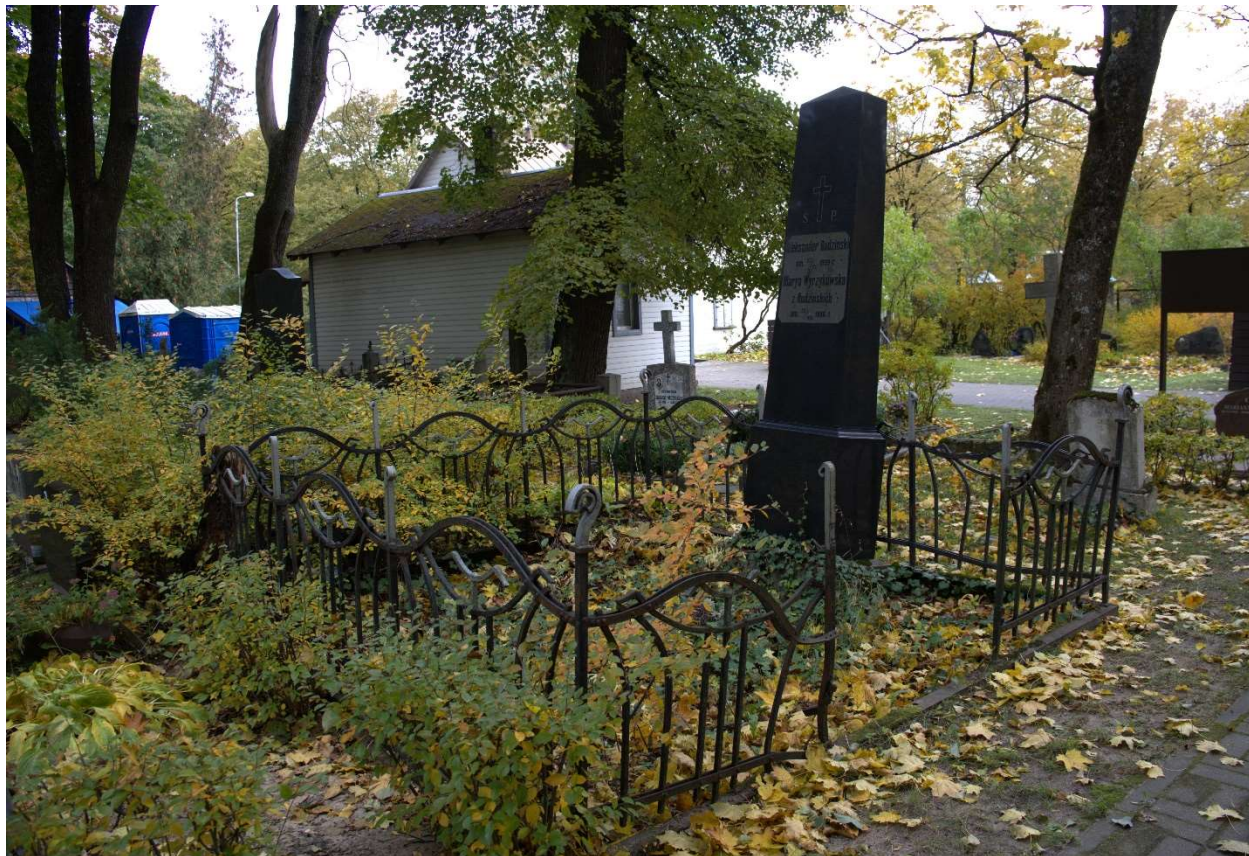
Miejsce pochówku oznaczone obeliskiem na cokole i podstawie. Obelisk zamknięty czterospadowo, na frontowej ścianie ma łaciński krzyż ryty oraz płytę inskrypcyjną o zaokrąglonych narożach. Cokół w formie prostopadłościanu posiada profilowaną krawędź górną.

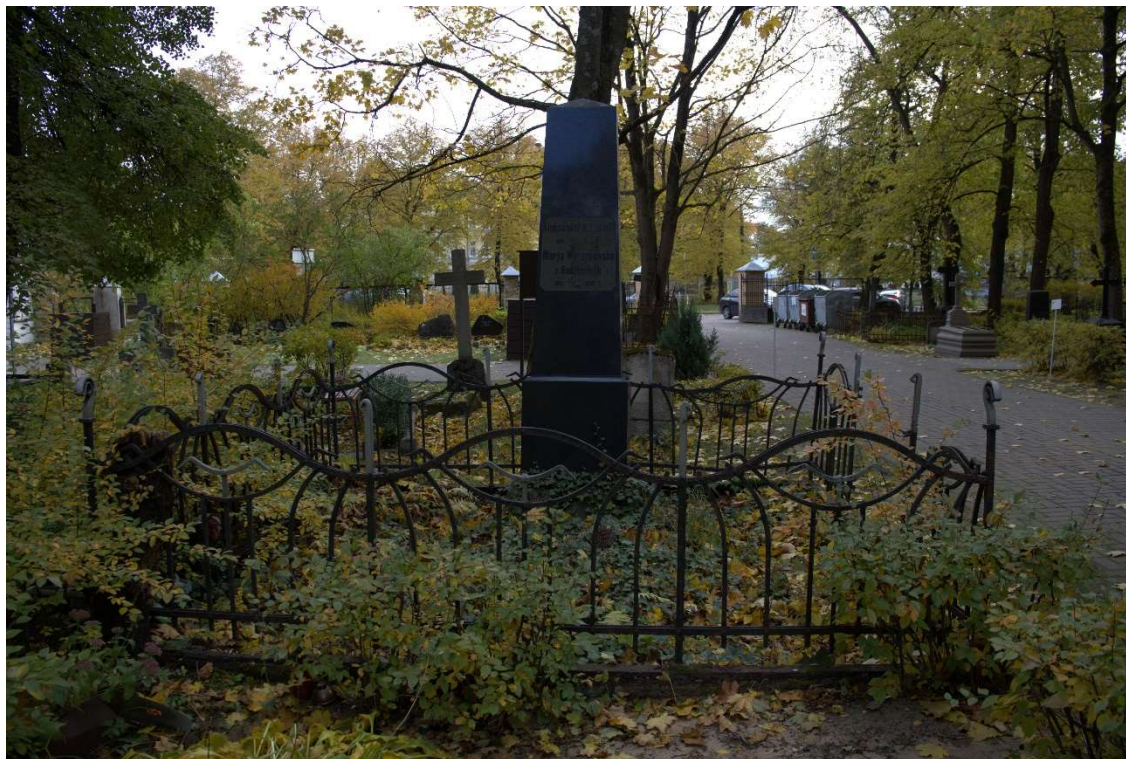
Duży wpływ na stan zachowania obiektu miało działanie mechaniczne, najprawdopodobniej upadek pobliskiego drzewa. W wyniku czego została naruszona statyka pomnika, który obecnie wspiera się na metalowym ogrodzeniu. Nagrobek jest odchylony od osi pionowej o ok 45°.

Fot. nr 1. Nagrobek Aleksandra Rudzińskiego oraz Maryji Wyrzykowskiej z cmentarza św. Michała w Rydze, Łotwa. Widok ogólny, front, październik 2023 r. Autor fot. Marta Butkiewicz.

Ze względu na stan zachowania obiektu, stwarzający niebezpieczeństwo upadku pomnika należy podjąć w pierwszej kolejności działania ratunkowe polegające na przywróceniu statyczności konstrukcyjnej nagrobka. W tym celu należy zdemontować pomnik i wykonać fundament.

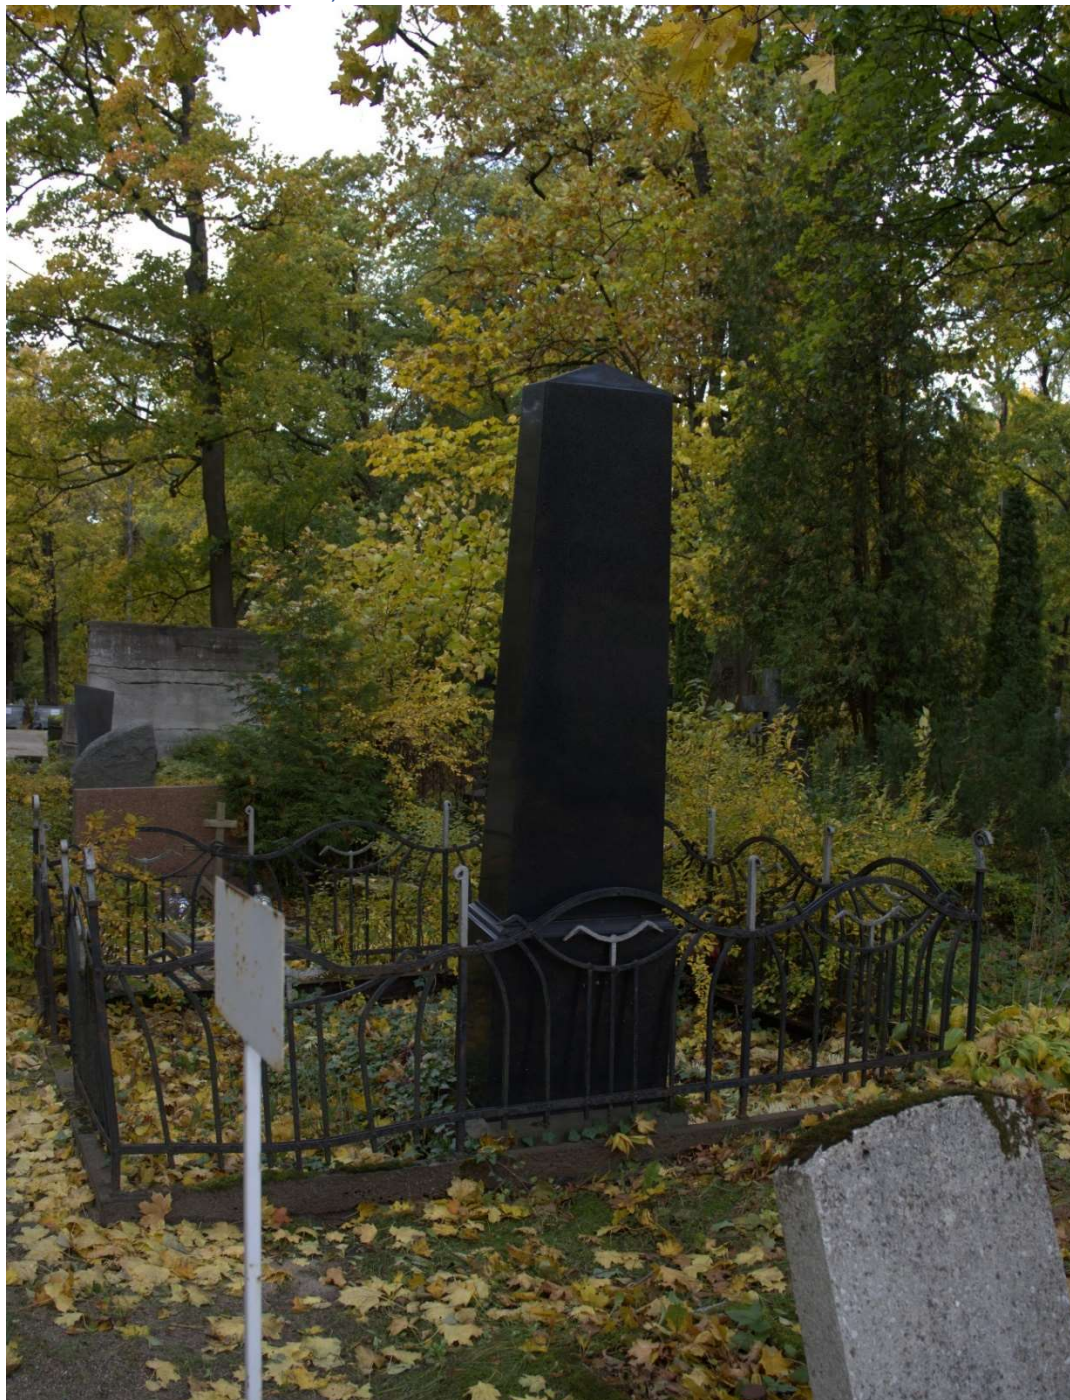
Fot. nr 2. Nagrobek Aleksandra Rudzińskiego oraz Maryi Wyrzykowskiej z cmentarza św. Michała w Rydze, Łotwa. Widok ogólny, tył, październik 2023 r. Autor fot. Marta Butkiewicz.

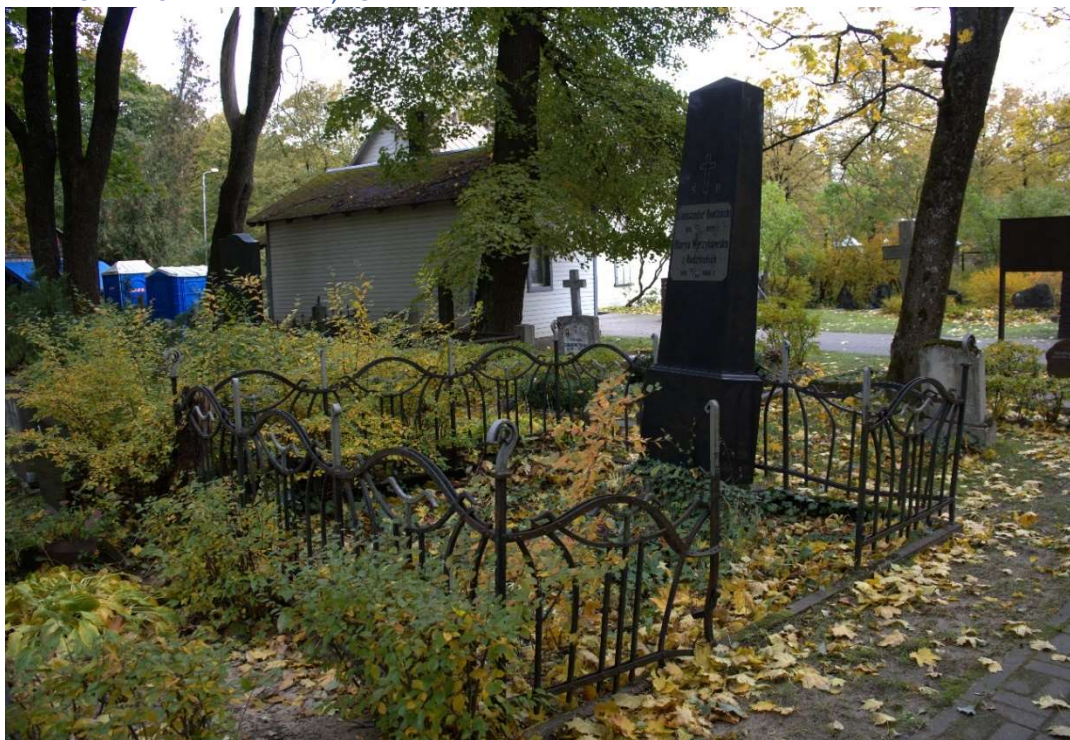
Fot. nr 3. Nagrobek Aleksandra Rudzińskiego oraz Maryi Wyrzykowskiej z cmentarza św. Michała w Rydze, Łotwa. Widok ogólny, lewy bok, październik 2023 r. Autor fot. Marta Butkiewicz.

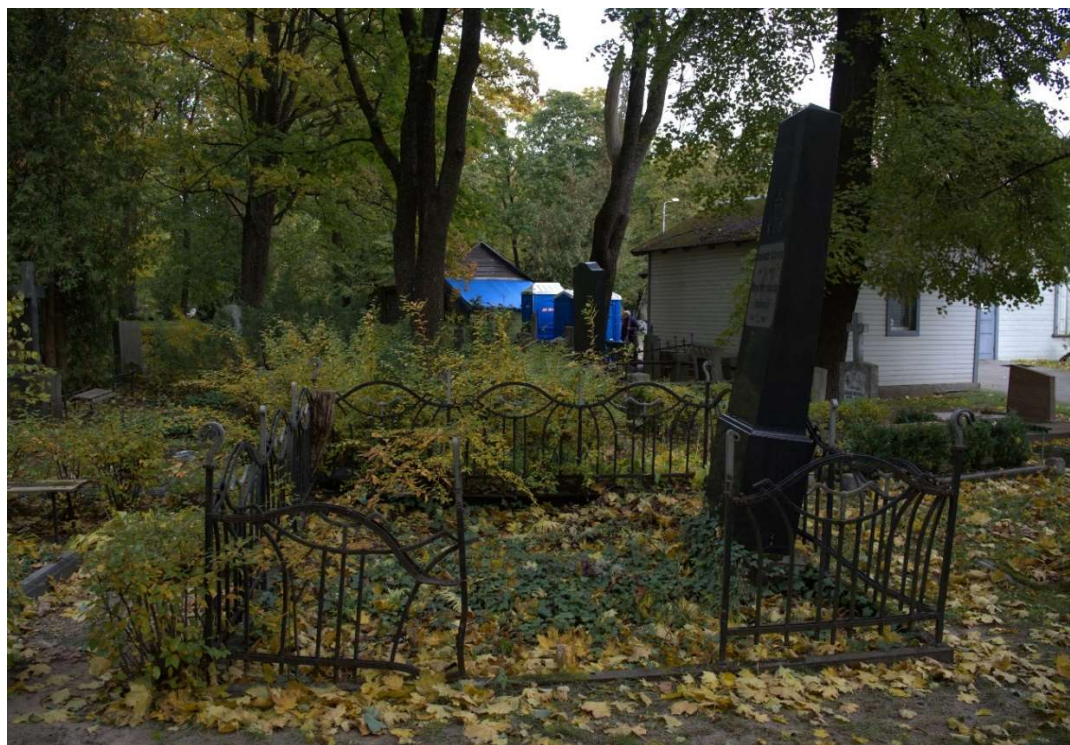
Fot. nr 4. Nagrobek Aleksandra Rudzińskiego oraz Maryi Wyrzykowskiej z cmentarza św. Michała w Rydze, Łotwa. Widok ogólny, lewy bok, październik 2023 r. Autor fot. Marta Butkiewicz.

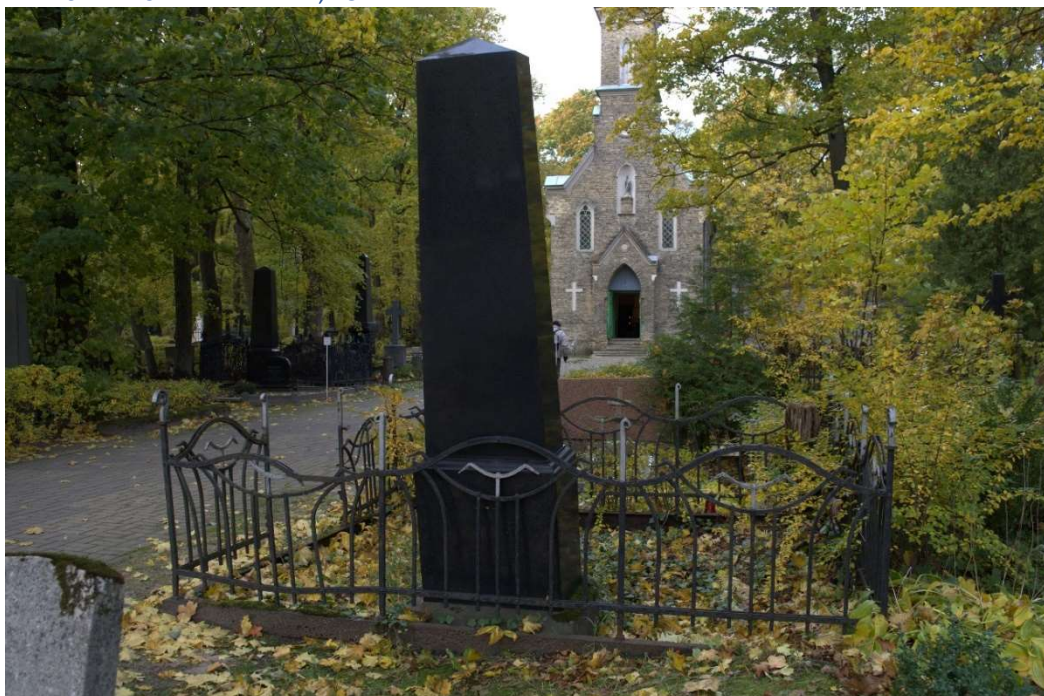
Fot. nr 5. Nagrobek Aleksandra Rudzińskiego oraz Maryi Wyrzykowskiej z cmentarza św. Michała w Rydze, Łotwa. Widok ogólny, tył, październik 2023 r. Autor fot. Marta Butkiewicz.

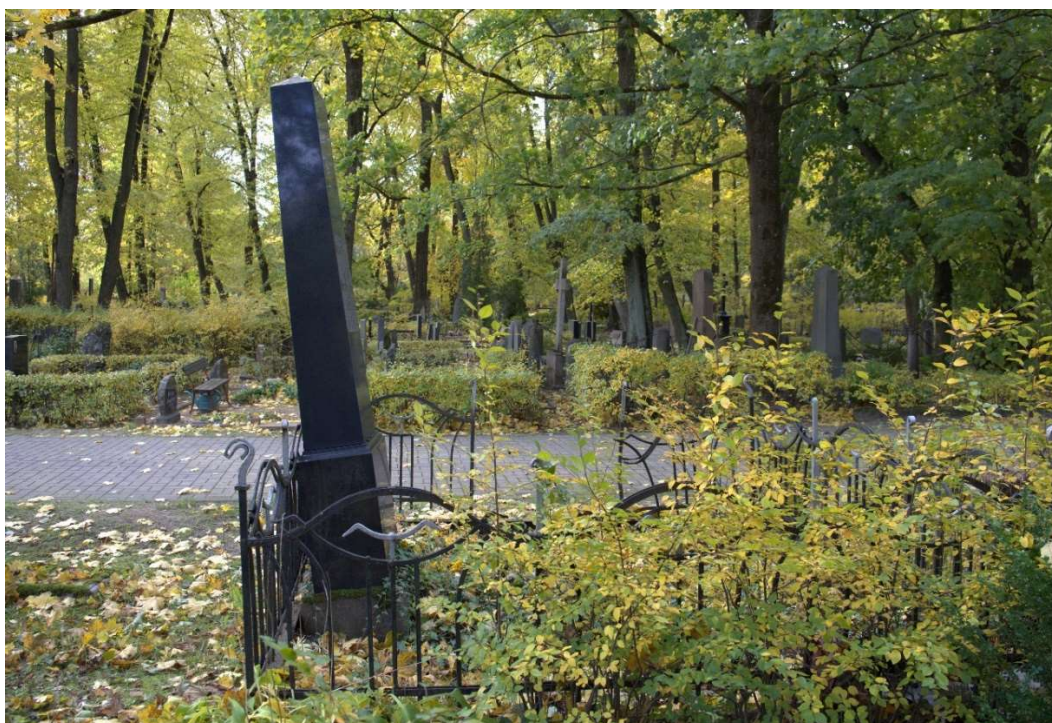
Fot. nr 6. Nagrobek Aleksandra Rudzińskiego oraz Maryi Wyrzykowskiej z cmentarza św. Michała w Rydze, Łotwa. Widok ogólny, prawy bok, październik 2023 r. Autor fot. Marta Butkiewicz.

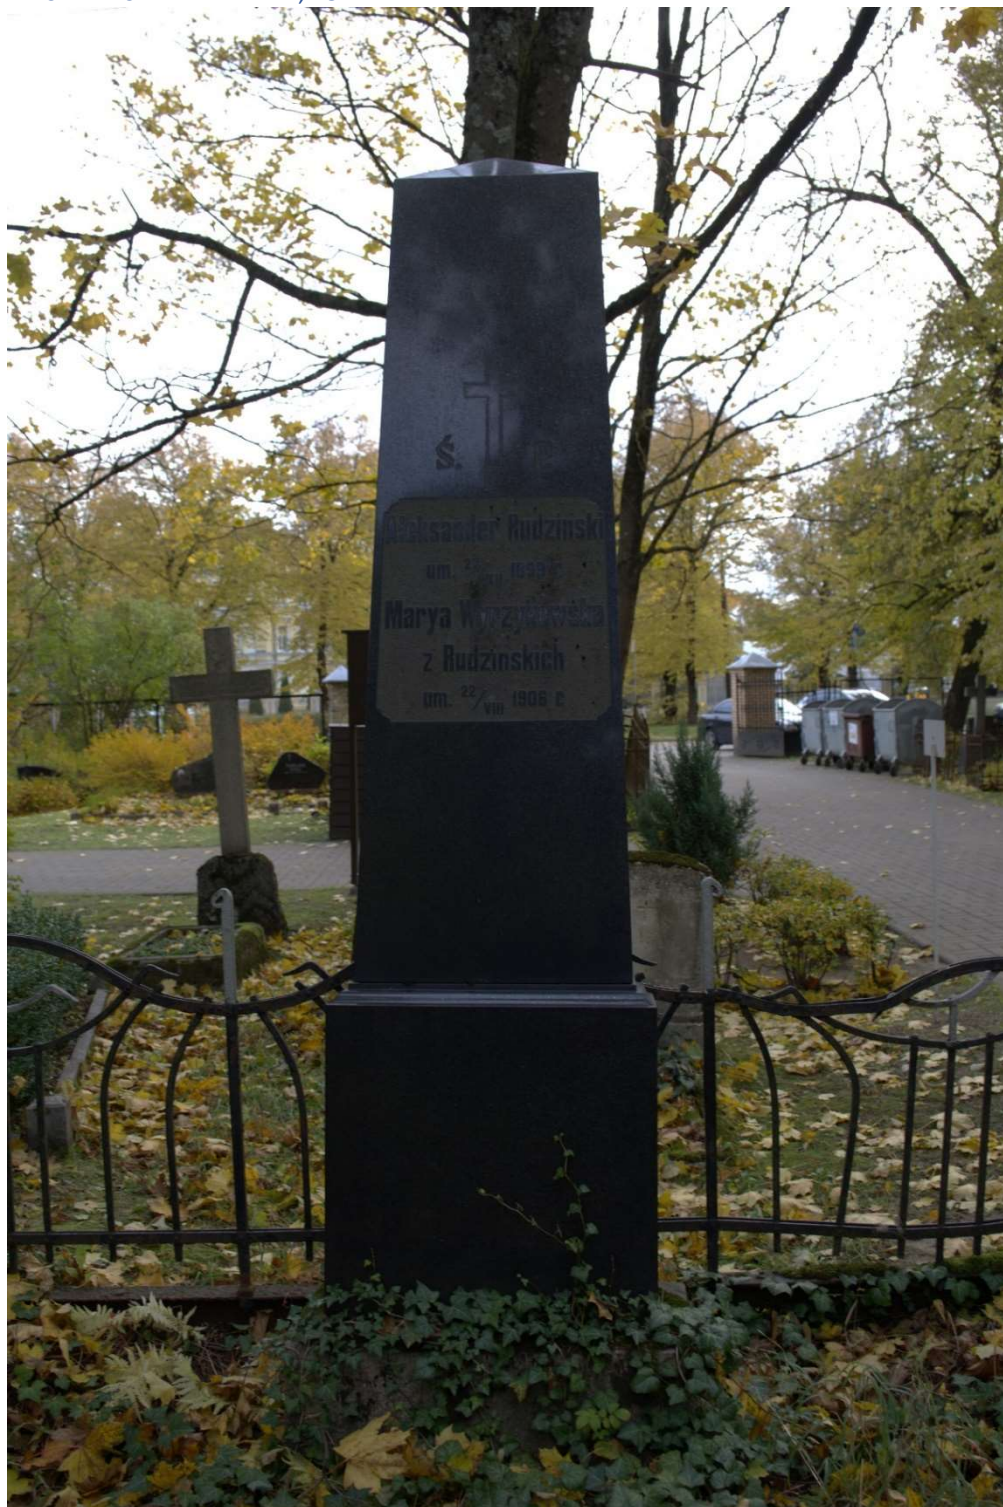
Fot. nr 7. Nagrobek Aleksandra Rudzińskiego oraz Maryi Wyrzykowskiej z cmentarza św. Michała w Rydze, Łotwa. Widok ogólny, front, październik 2023 r. Autor fot. Marta Butkiewicz.

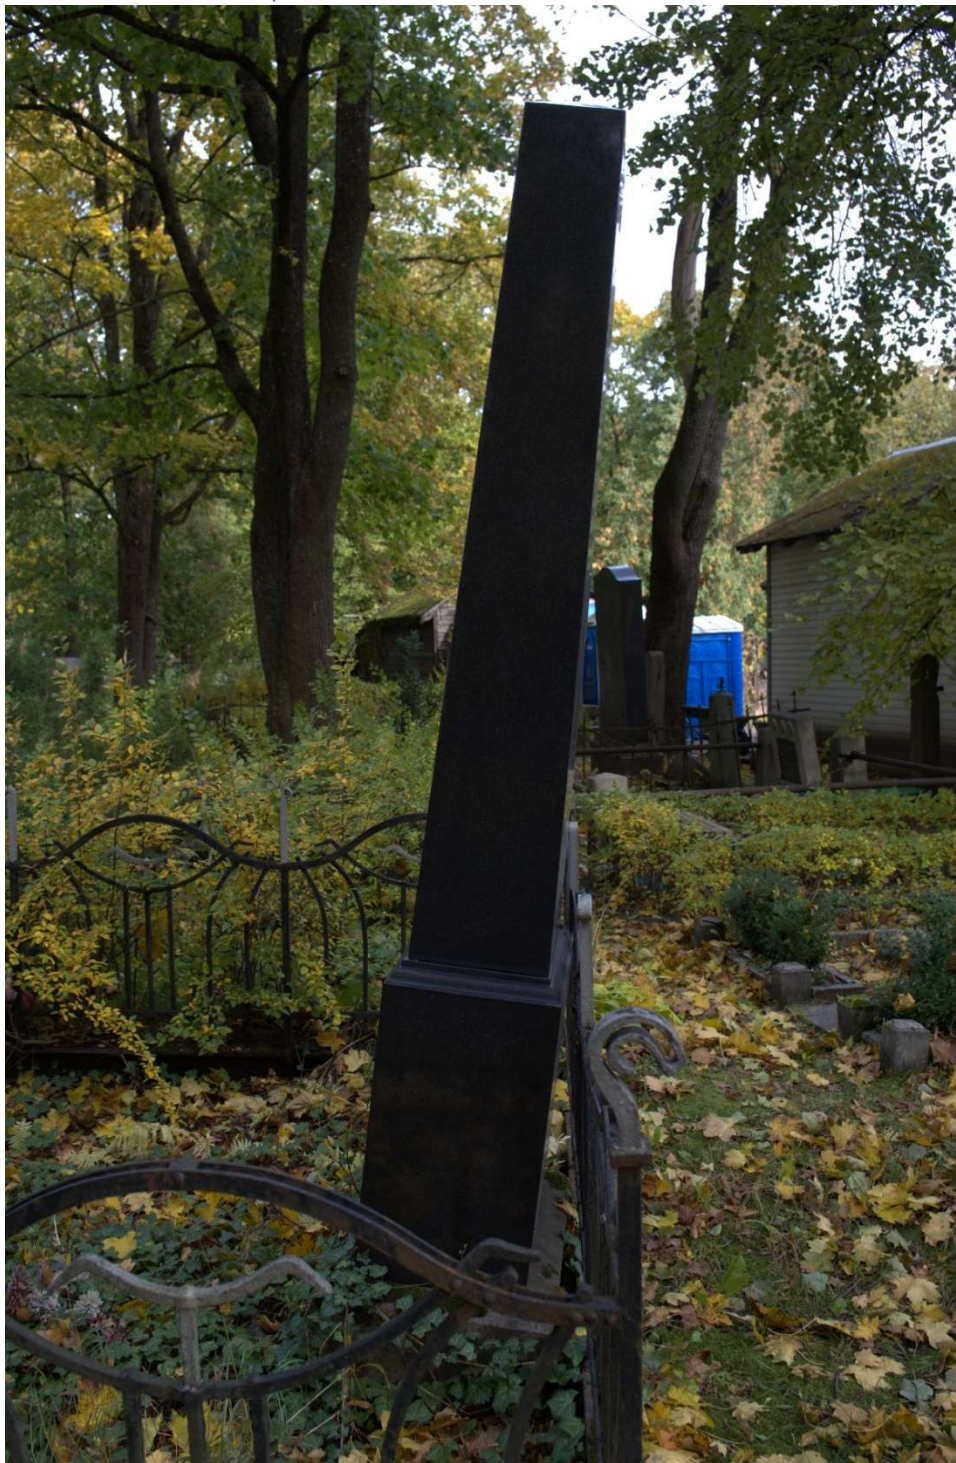
Fot. nr 8. Nagrobek Aleksandra Rudzińskiego oraz Maryi Wyrzykowskiej z cmentarza św. Michała w Rydze, Łotwa. Widok ogólny, lewy bok, październik 2023 r. Autor fot. Marta Butkiewicz.

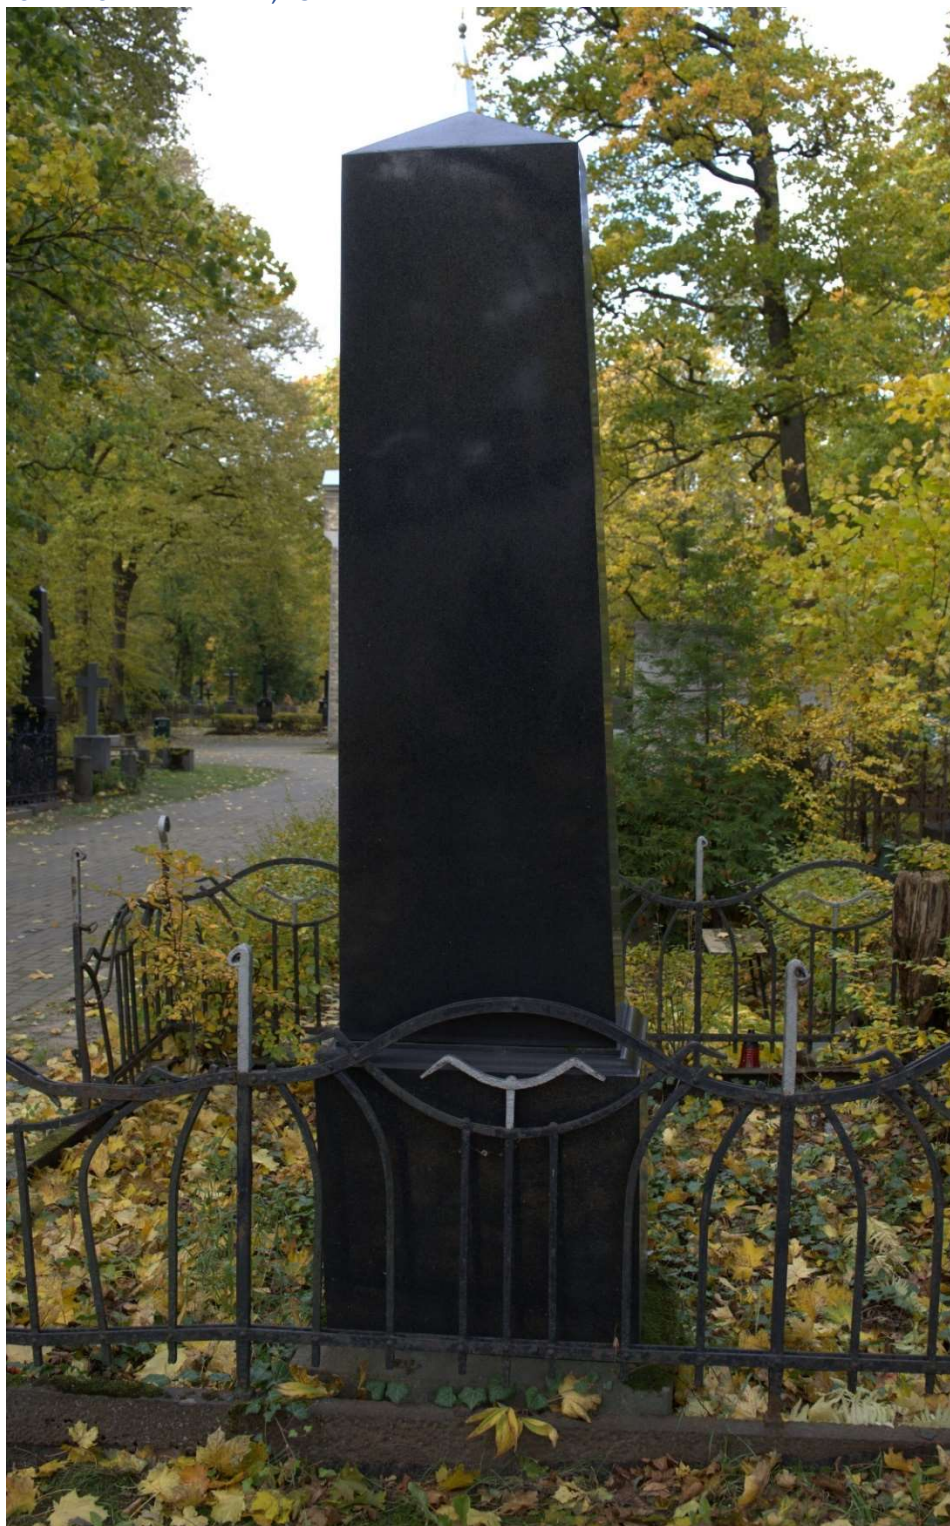
Fot. nr 9. Nagrobek Aleksandra Rudzińskiego oraz Maryi Wyrzykowskiej z cmentarza św. Michała w Rydze, Łotwa. Widok ogólny, tył, październik 2023 r. Autor fot. Marta Butkiewicz.

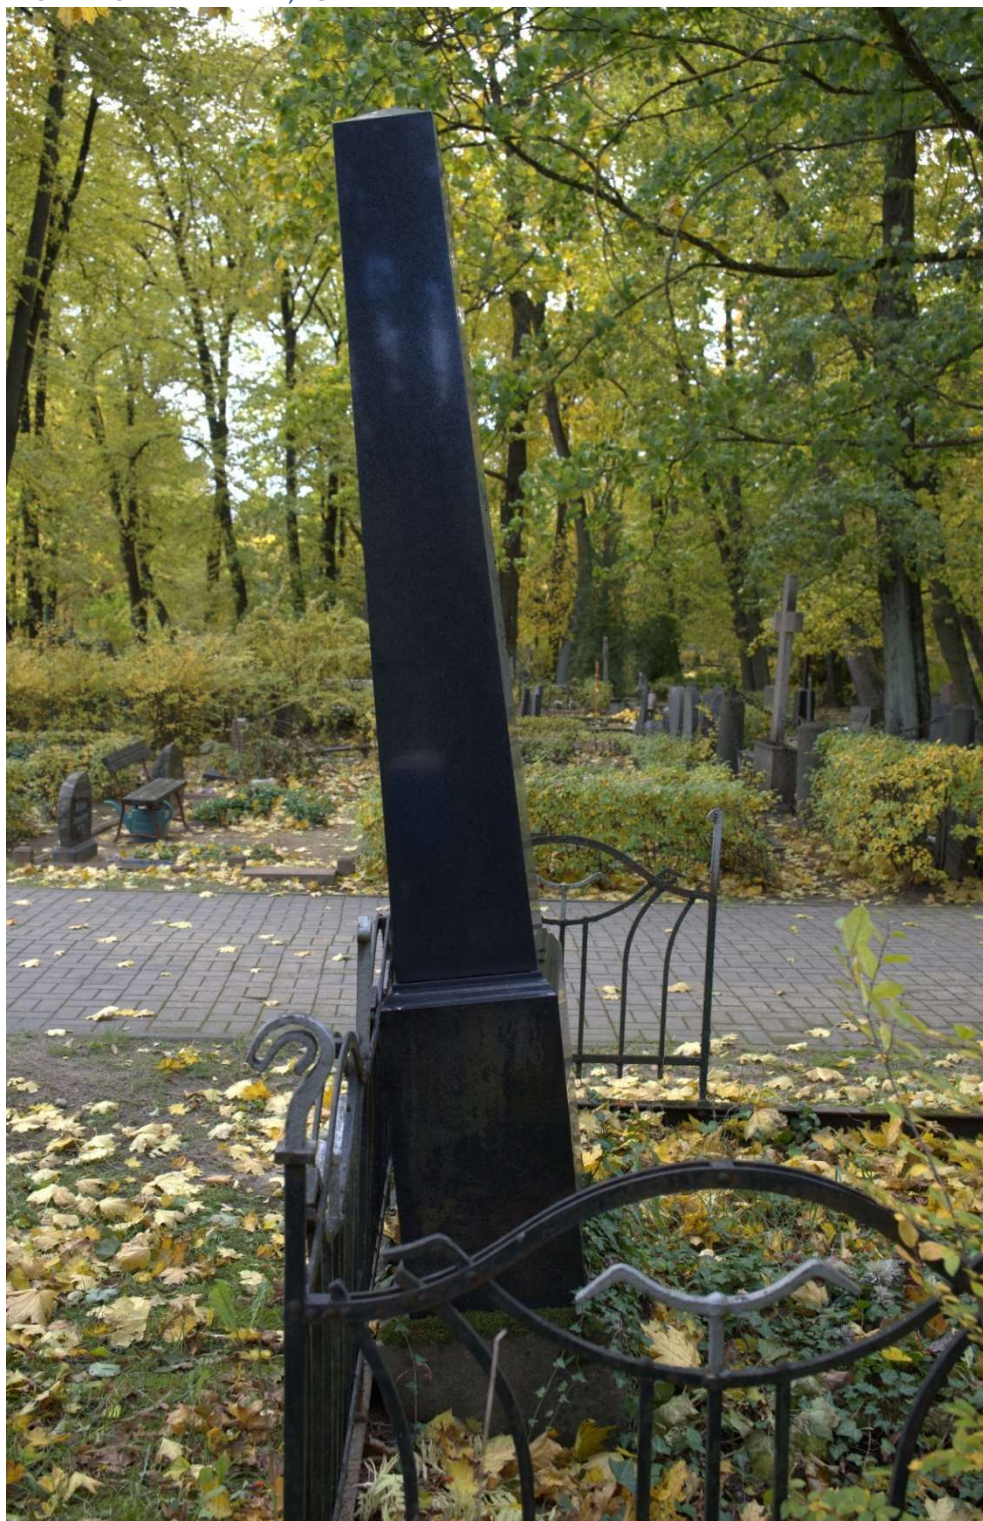
Fot. nr 10. Nagrobek Aleksandra Rudzińskiego oraz Maryi Wyrzykowskiej z cmentarza św. Michała w Rydze, Łotwa. Widok ogólny, prawy bok, październik 2023 r. Autor fot. Marta Butkiewicz.

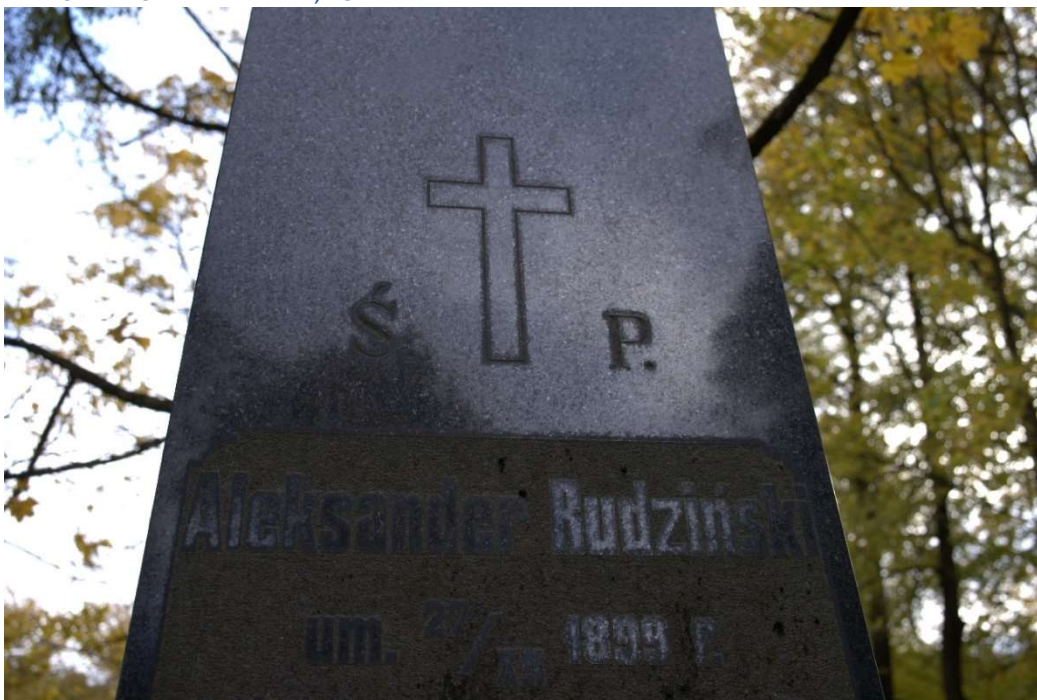
Fot. nr 11. Nagrobek Aleksandra Rudzińskiego oraz Maryi Wyrzykowskiej z cmentarza św. Michała w Rydze, Łotwa. Widoczny fragment napisu wraz z krzyżem, front, październik 2023 r. Autor fot. Marta Butkiewicz.

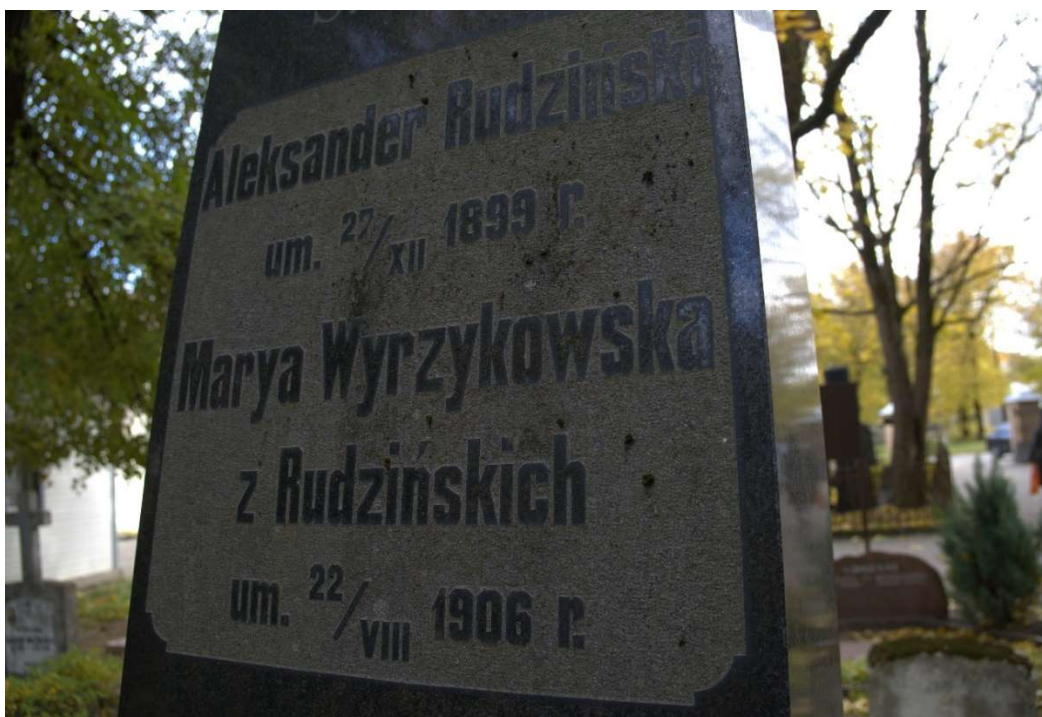
Fot. nr 12. Nagrobek Aleksandra Rudzińskiego oraz Maryi Wyrzykowskiej z cmentarza św. Michała w Rydze, Łotwa. Inskrypcja, front, październik 2023 r. Autor fot. Marta Butkiewicz.

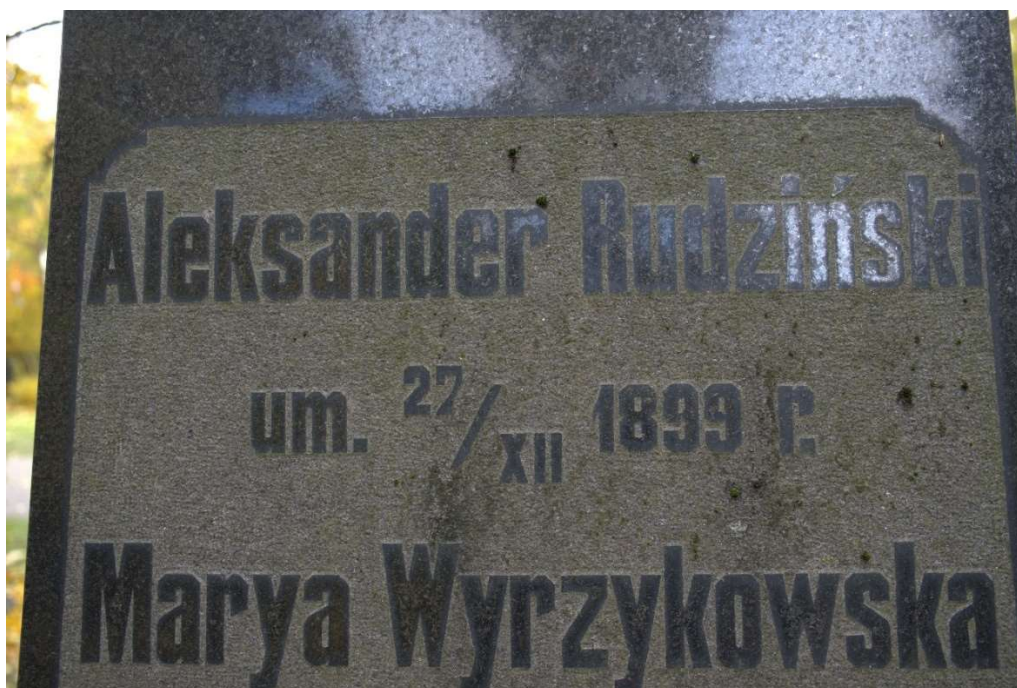
Fot. nr 13. Nagrobek Aleksandra Rudzińskiego oraz Maryi Wyrzykowskiej z cmentarza św. Michała w Rydze, Łotwa. Fragment inskrypcji, front, październik 2023 r. Autor fot. Marta Butkiewicz.

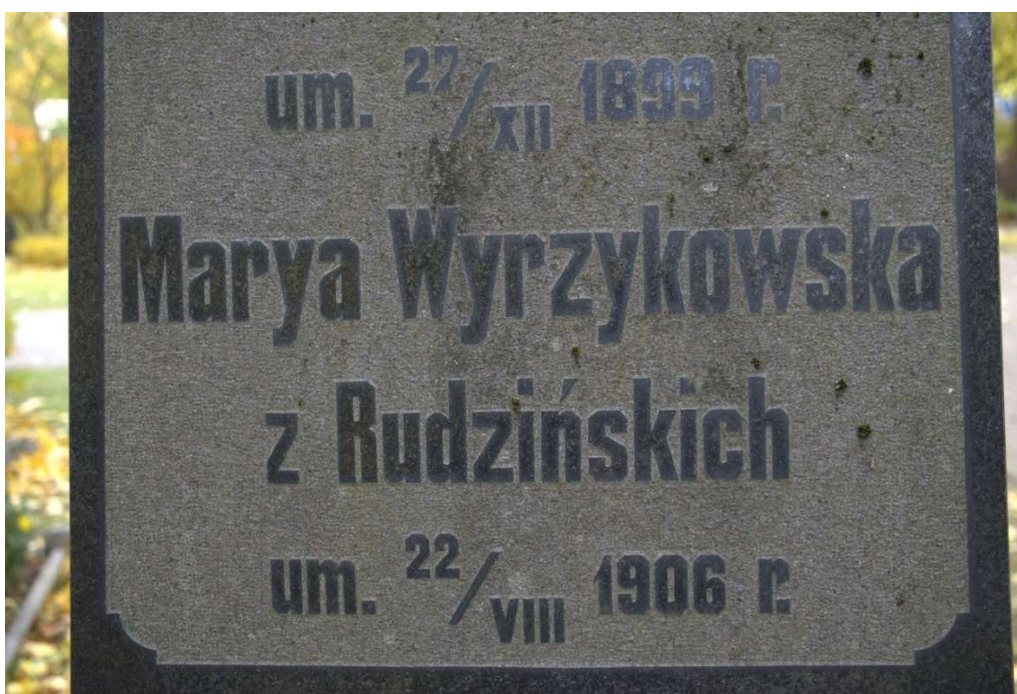
Fot. nr 14. Nagrobek Aleksandra Rudzińskiego oraz Maryi Wyrzykowskiej z cmentarza św. Michała w Rydze, Łotwa. Widoczny fragment inskrypcji, front, październik 2023 r. Autor fot. Marta Butkiewicz.

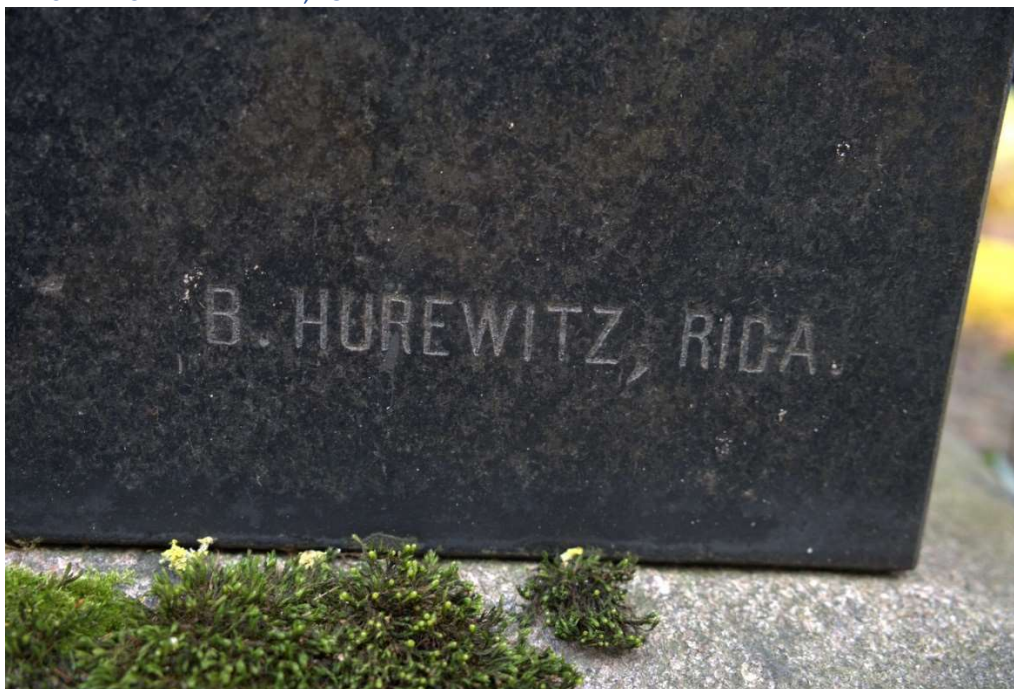
³ O czym świadczy sygnatura umieszczona z lewej strony cokołu, fot. nr 15.

Fot. nr 15. Nagrobek Aleksandra Rudzińskiego oraz Maryi Wyrzykowskiej z cmentarza św. Michała w Rydze, Łotwa. Sygnatura, lewy bok cokołu, październik 2023 r. Autor fot. Marta Butkiewicz.

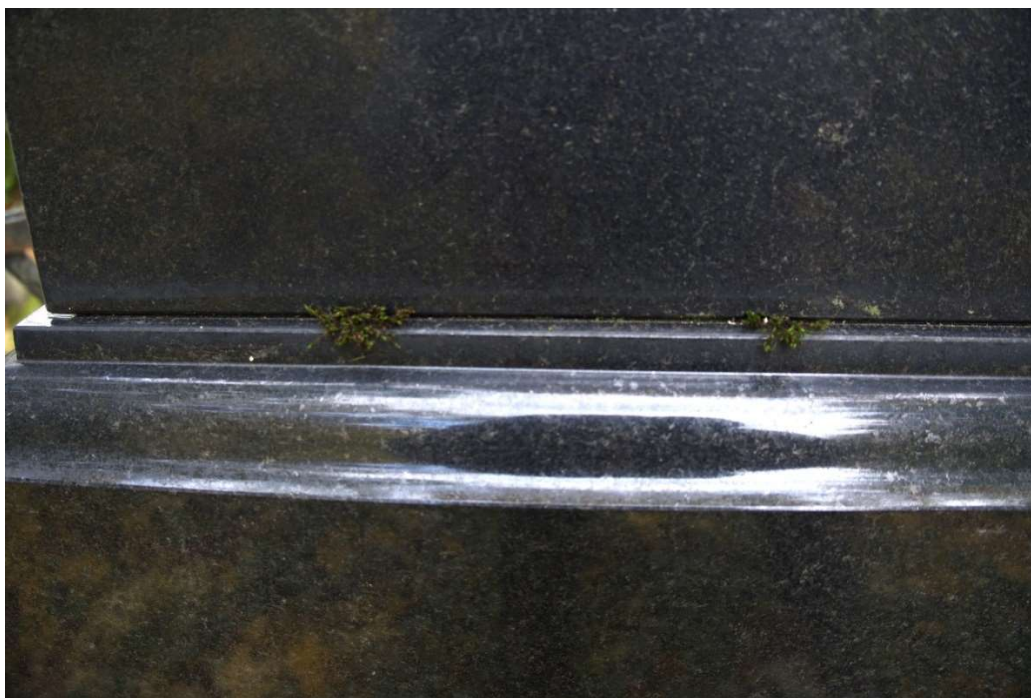
Elementy kamienne pokrywają nawarstwienia humusowe, widoczne przede wszystkim w dolnej partii obiektu. Podstawa pomnika jest dodatkowo częściowo zapadnięta w ziemię oraz porośnięta bluszczem. Na powierzchniach polerowanych zaobserwowano częściową utratę poleru, mikrowżery oraz drobne zarysowania. Dodatkowo materiał kamienny pokrywają nawarstwień biologiczne oraz brud.

Degradacji uległa również spoina łącząca poszczególne elementy nagrobka.

Fot. nr 16. Nagrobek Aleksandra Rudzińskiego oraz Maryi Wyrzykowskiej z cmentarza św. Michała w Rydze, Łotwa. Widoczne porażenia mikroorganiczne w miejscu spoiny, tył, październik 2023 r. Autor fot. Marta Butkiewicz.

1. Mechaniczne usunięcie pozostałości spoin, mchów, resztek roślin, ziemi oraz wszelkich luźnych nawarstwień.
2. Dezynfekcja kamiennych elementów pomnika preparatem biobójczym. Proces powtórzyć kilkakrotnie. Należy pamiętać by użyty środek nie wpływał na pogorszenie stanu zachowania materiału skalnego. Proponuje się użycie środków takich jak np. Biotin T firmy Blik, Glonosan firmy Remmers, Lichenicida firmy Brascieni lub innym przeznaczonym do zabytkowych powierzchni kamiennych.

5. Ocena stanu zachowania powierzchni obiektu. W razie konieczności mechaniczne przywrócenie poleru.
6. Montaż pomnika.
7. Wykonanie spoin przy użyciu gotowej zaprawy mineralnej na bazie spoiw hydraulicznych np. Restauro-Fuge firmy Keim lub innej o podobnych parametrach.

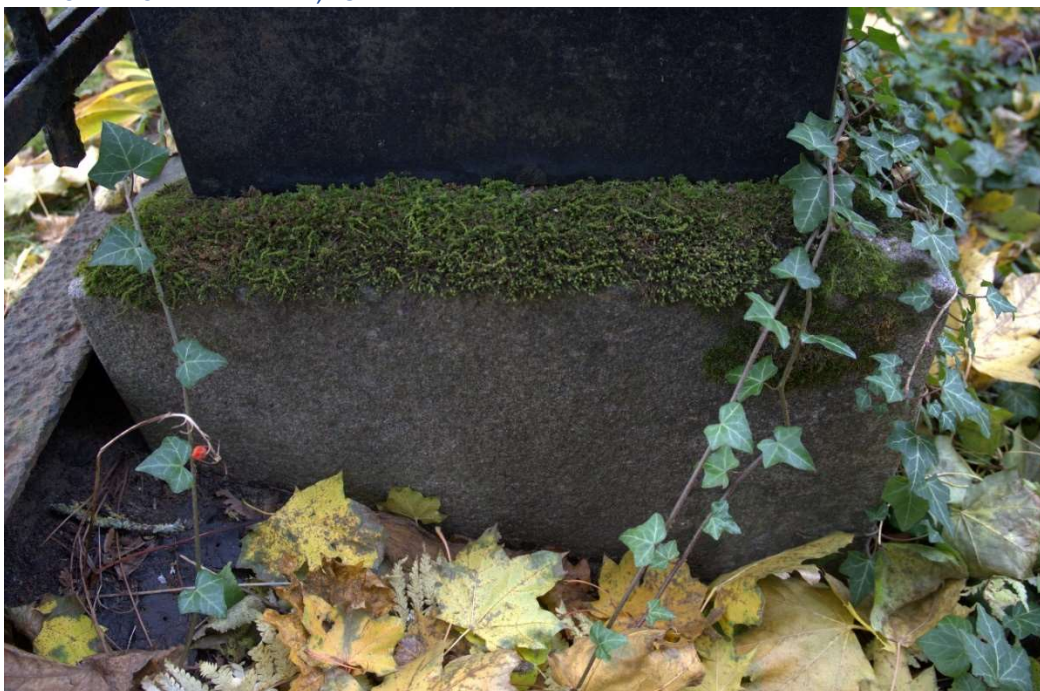
Fot. nr 17. Nagrobek Aleksandra Rudzińskiego oraz Maryi Wyrzykowskiej z cmentarza św. Michała w Rydze, Łotwa. Widoczna niska roślinność oraz mchy porastające podstawę obiektu, prawy bok, październik 2023 r. Autor fot. Marta Butkiewicz.

- Zabezpieczenie miejsca, na którym będą prowadzone prace.
- Oczyszczenie terenu z niskiej roślinności
- Demontaż pomnika w celu ustabilizowania obiektu oraz wykonania fundamentu wraz z izolacją poziomą.
- Demontaż metalowego ogrodzenia i przewiezienie go do pracowni konserwatorskiej w celu wykonania opisanych poniżej zabiegów.

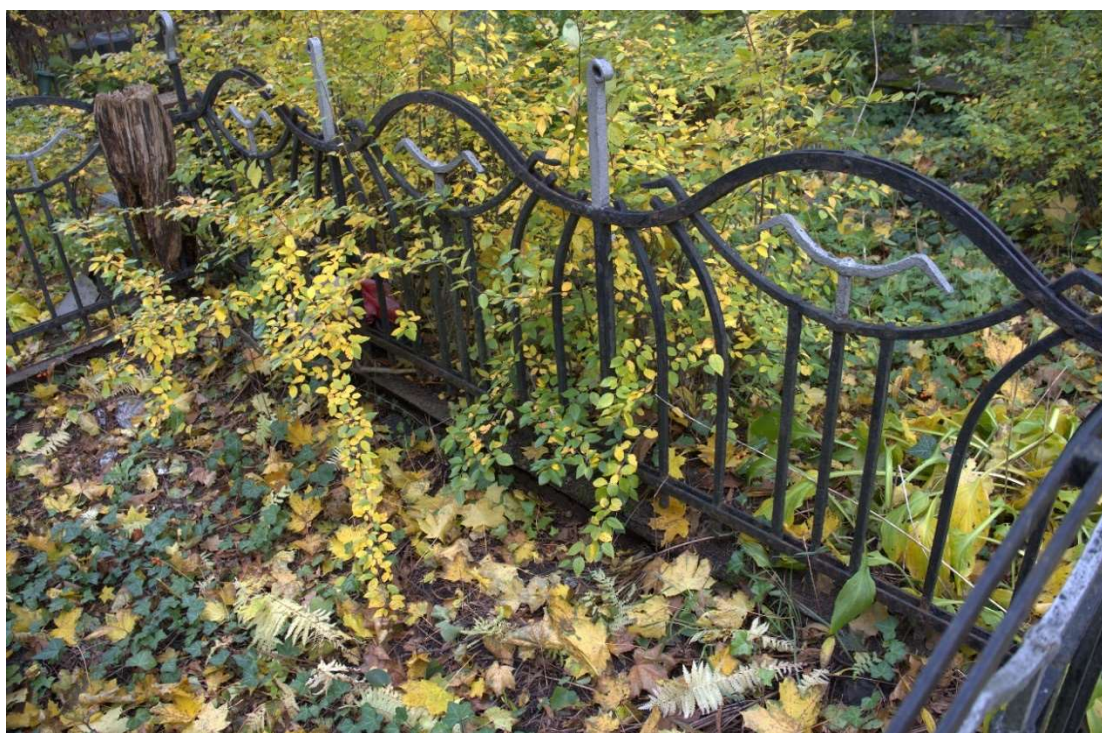
Fot. nr 18. Ogrodzenie nagrobka Aleksandra Rudzińskiego oraz Maryi Wyrzykowskiej z cmentarza św. Michała w Rydze, Łotwa, prawy bok, październik 2023 r. Autor fot. Marta Butkiewicz.

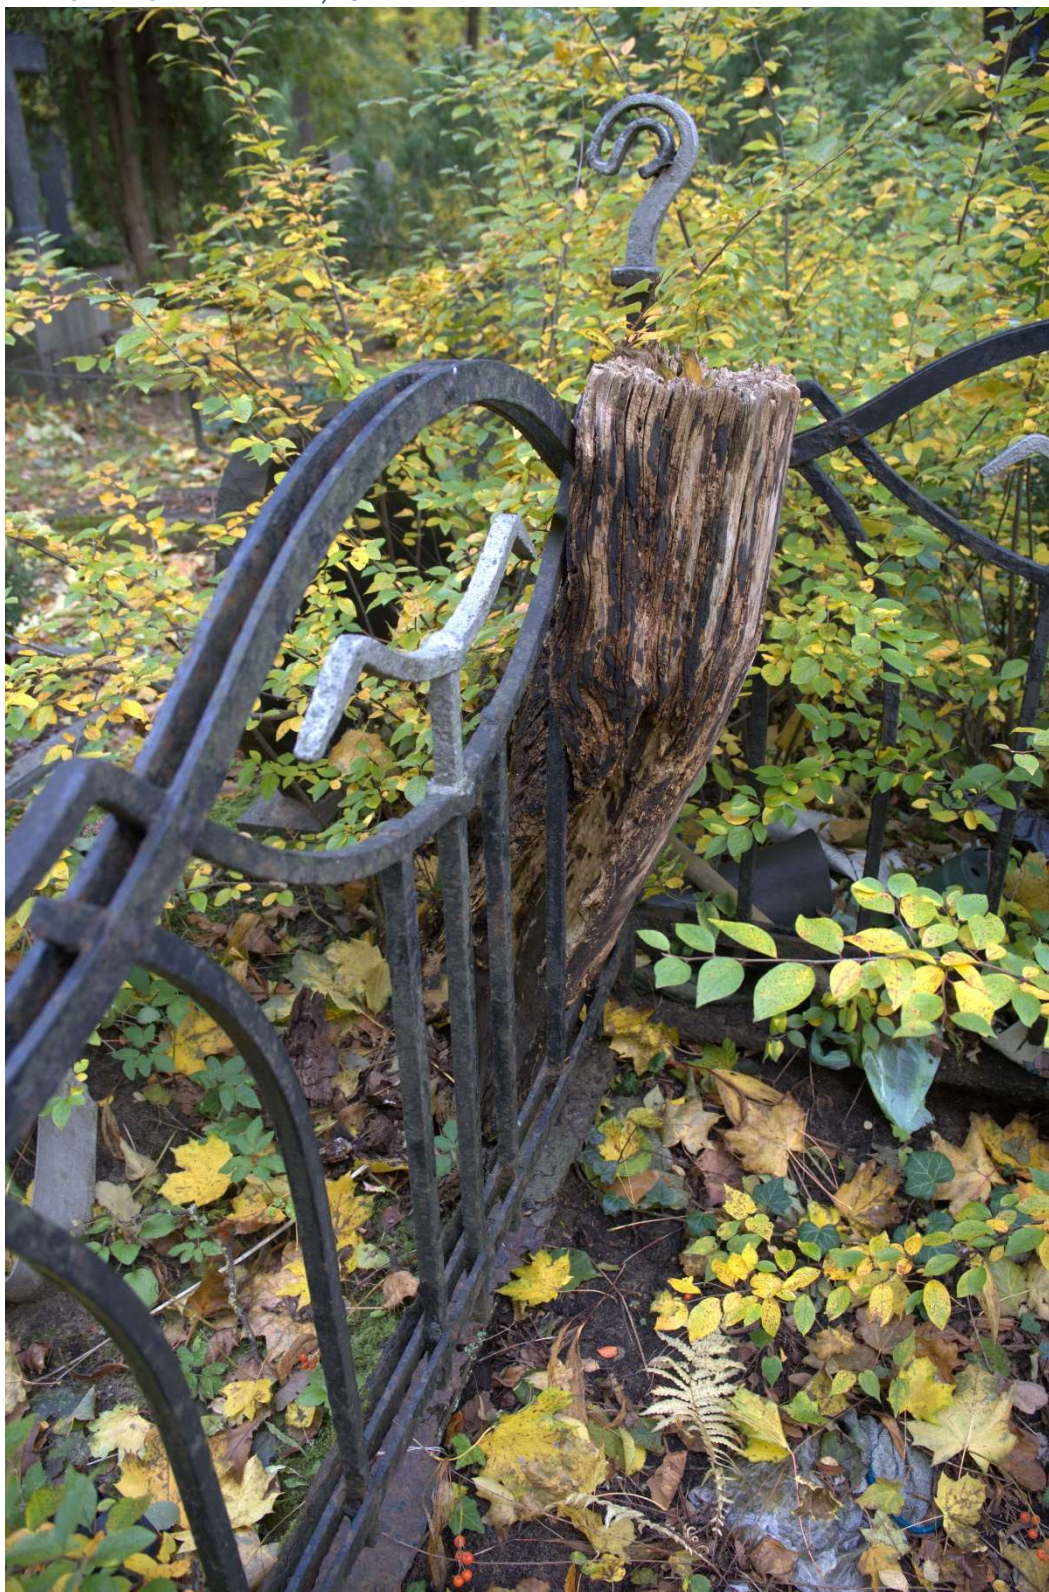
Dodatkowo na pogorszenie stanu zachowania obiektu miało wpływ sąsiadujące z nim drzewo, które wrosło w jedno z przęseł z przodu.

Fot. nr 19. Ogrodzenie nagrobka Aleksandra Rudzińskiego oraz Maryi Wyrzykowskiej z cmentarza św. Michała w Rydze, Łotwa, prawy bok. Widoczny fragment drzewa wrośnięty w ogrodzenie, październik 2023 r. Autor fot. Marta Butkiewicz.

Przed przystąpieniem do demontażu ogrodzenia należy usunąć pozostałości drzewa wrośniętego w przednią część ogrodzenia.
