**PROGRAM PRAC KONSERWATORSKICH
DLA NAGROBKA ALEKSANDRA RUDZIŃSKIEGO
ORAZ MARYI WYRZYKOWSKIEJ
Z CMENTARZA ŚW. MICHAŁA W RYDZE, ŁOTWA**

Autor opracowania: mgr Marta Butkiewicz Konserwator Dziej Sztuki

Zleceniodawca: Narodowy Instytut Polskiego Dziedzictwa za Granicą POLONIKA

Ryga- Brwinów, październik- listopad 2023 r.

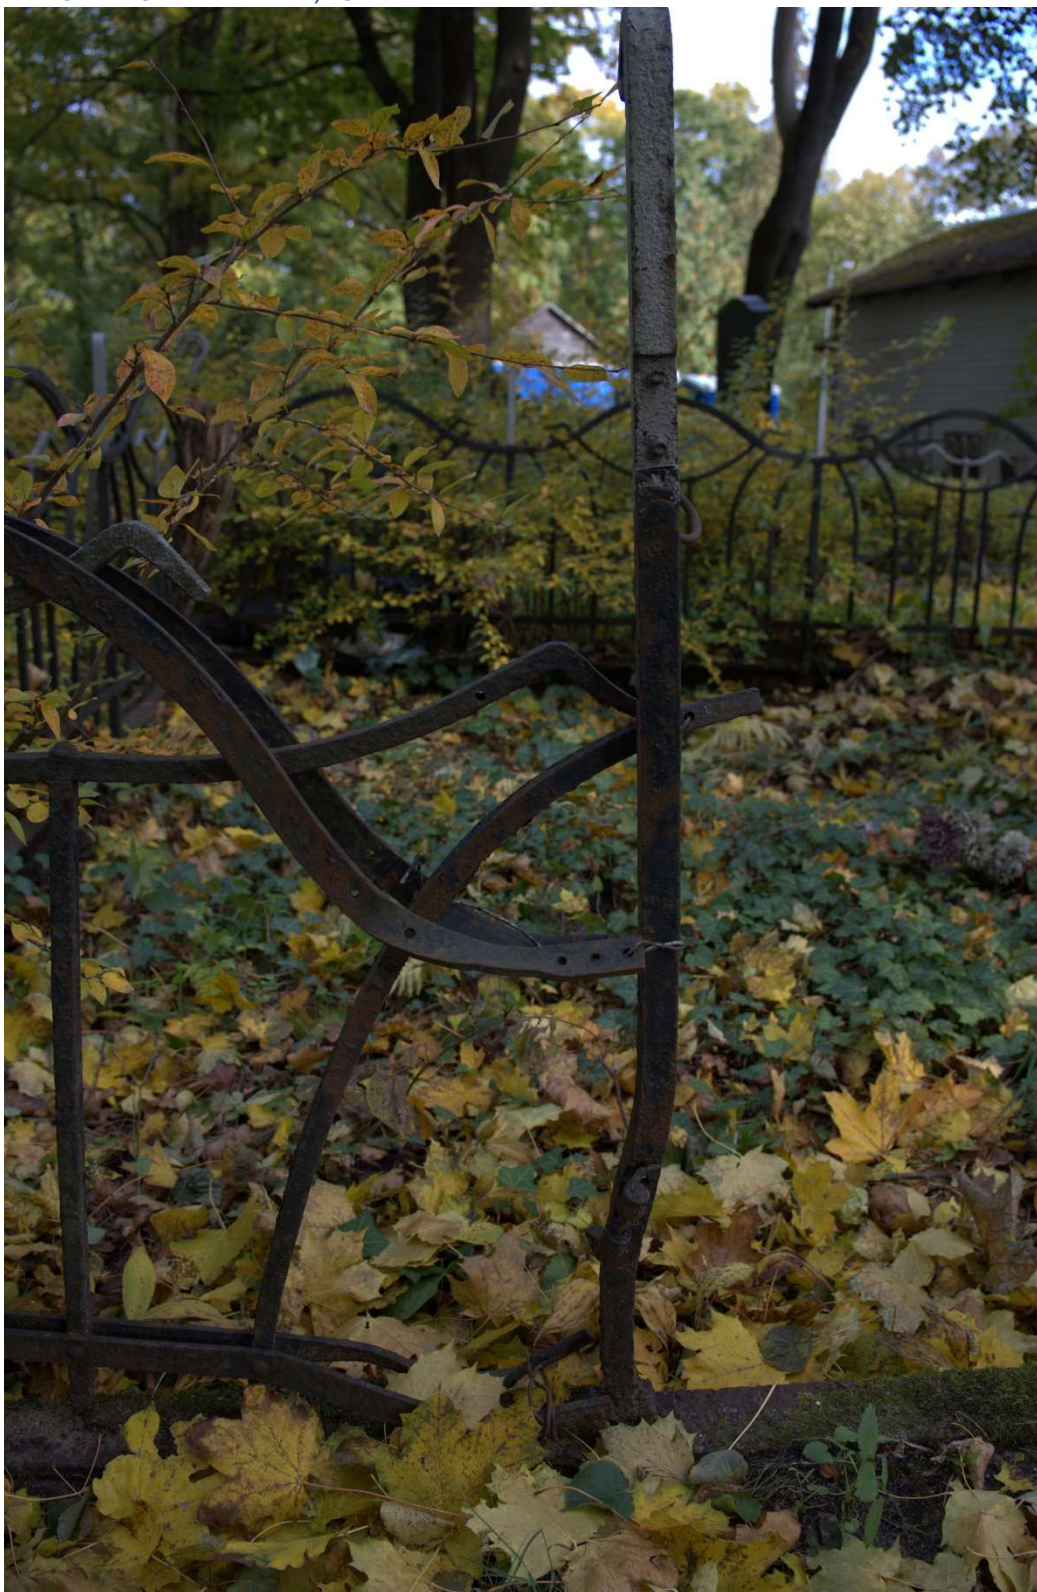
Wskutek działań mechanicznych odkształceniom i deformacjom uległy tylne przęsła oraz okolice bramki wejściowej.

Fot. nr 20. Ogrodzenie nagrobka Aleksandra Rudzińskiego oraz Maryi Wyrzykowskiej z cmentarza św. Michała w Rydze, Łotwa, lewy bok. Widoczne odkształcenia, październik 2023 r. Autor fot. Marta Butkiewicz.

1. Wstępne oczyszczenie powierzchni z luźnych nawarstwień. Mechanicznie przy pomocy szczotek lub sprężonego powietrza.
2. Przywrócenie pierwotnego wyglądu odkształconym elementom poprzez prostowanie przy zastosowaniu obróbki termicznej.

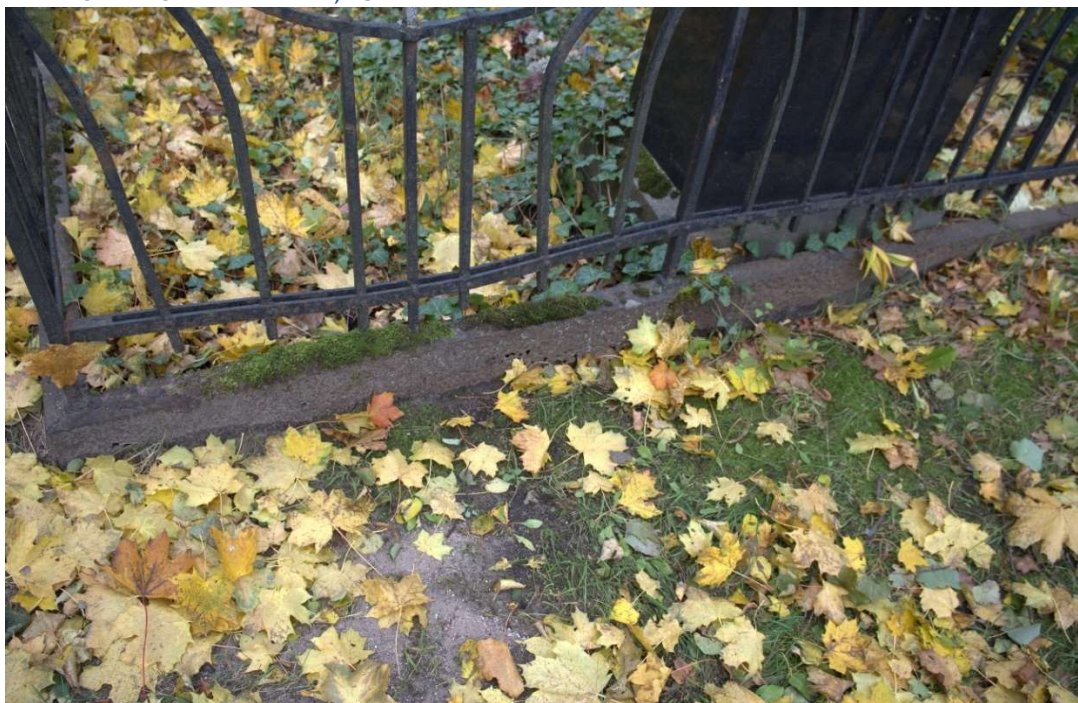
Elementy wykonane ze stopów żelaza posiadają objawy i formy zniszczeń korozyjnych charakterystyczne dla tego typu materiału eksponowanego w warunkach zewnętrznych. W najgorszym stanie zachowania znajduje się metalowa ława, sąsiadująca bezpośrednio z ziemią. Element ten posiada liczne rozwarstwienia materiału spowodowane narastaniem warstwy korozyjnej oraz ubytki. Proces niszczenia tego elementu przyspieszało działanie wody (opady, podciąganie wód przypowierzchniowych i inne) oraz roztworów wodnych.

Fot. nr 21. Ogrodzenie nagrobka Aleksandra Rudzińskiego oraz Maryi Wyrzykowskiej z cmentarza św. Michała w Rydze, Łotwa, tył. Widoczna zdestruowana ława, październik 2023 r. Autor fot. Marta Butkiewicz.

Ze względu na katastrofalny stan zachowania metalowej ławy ogrodzenia zaleca się jej pełną wymianę. W tym celu niezbędnym będzie wykonanie demontażu ogrodzenia. Proponuje się, aby prace przy tym elemencie prowadzić w pracowni konserwatorskiej co podniesie precyzję ich wykonania.

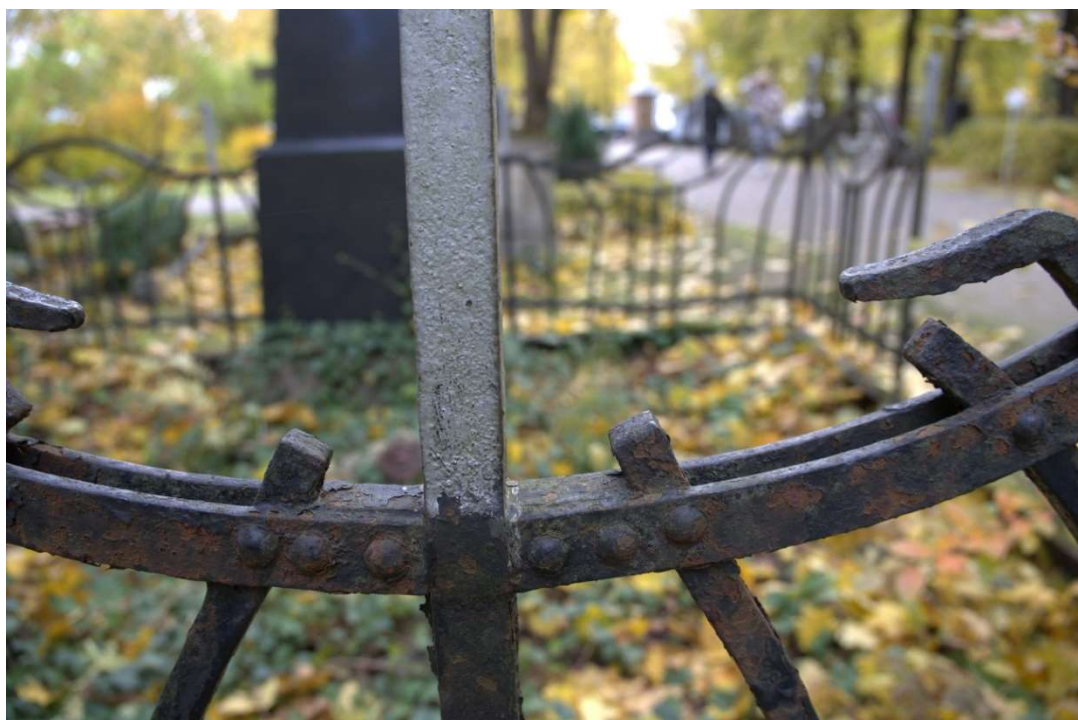
Metalowe ogrodzenie pokryte jest warstwami farby o kolorze czarnym oraz srebrnym. Warstwy barwne w wielu miejscach odspajają się i łuszczą. Przemalowanie utrudniają dokładną ocenę stanu zachowania metalowych powierzchni.

Powierzchnia metalu jest nierówna i chropowata z miejscami czynnej korozji wżerowej.

Fot. nr 22. Ogrodzenie nagrobka Aleksandra Rudzińskiego oraz Maryi Wyrzykowskiej z cmentarza św. Michała w Rydze, Łotwa, front. Widoczny fragment ze złuszczającą się farbą oraz ogniska korozji metalu, październik 2023 r. Autor fot. Marta Butkiewicz.

3. Rekonstrukcja brakujących elementów ogrodzenia. Wykonanie uzupełnień w miejscach, w których braki wpływają na odbiór wizualny obiektu lub stanowią elementy konstrukcyjne ważne w zachowaniu parametrów technicznych.
4. Próbny montaż wszystkich elementów, który pomoże wykryć ewentualne braki połączeń.
5. Oczyszczenie powierzchni z produktów korozji żelaza oraz wtórnych warstw barwnych metodami strumieniowo- ściernymi z zastosowaniem odpowiednio dobranego ścierniwa oraz ciśnienia pracy.
6. Montaż zrekonstruowanych elementów.
7. Zabezpieczenie powierzchni warstwą antykorozyjną oraz uszczelniająco-podkładową.
8. Naniesienie warstwy dekoracyjnej w kolorze czarnym (mat).
9. Montaż ogrodzenia na cmentarzu

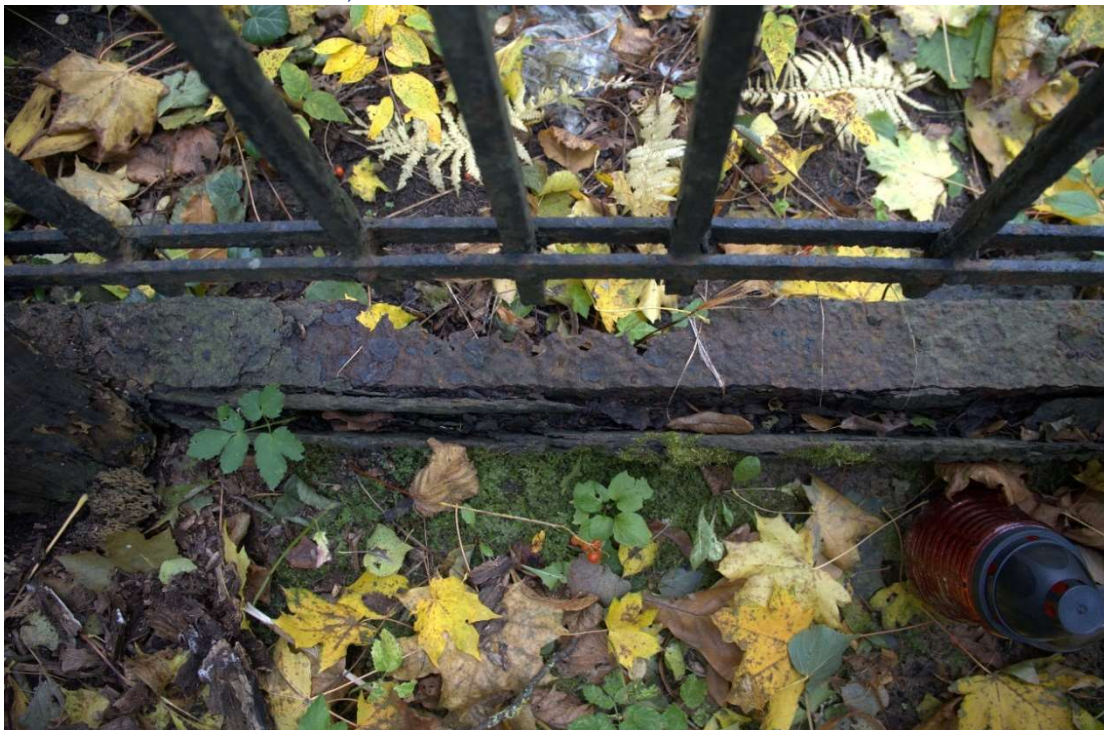
Fot. nr 24. Ogrodzenie nagrobka Aleksandra Rudzińskiego oraz Maryi Wyrzykowskiej z cmentarza św. Michała w Rydze, Łotwa, prawy bok. Widoczny fragment zdestruowanej ławy, październik 2023 r. Autor fot. Marta Butkiewicz.

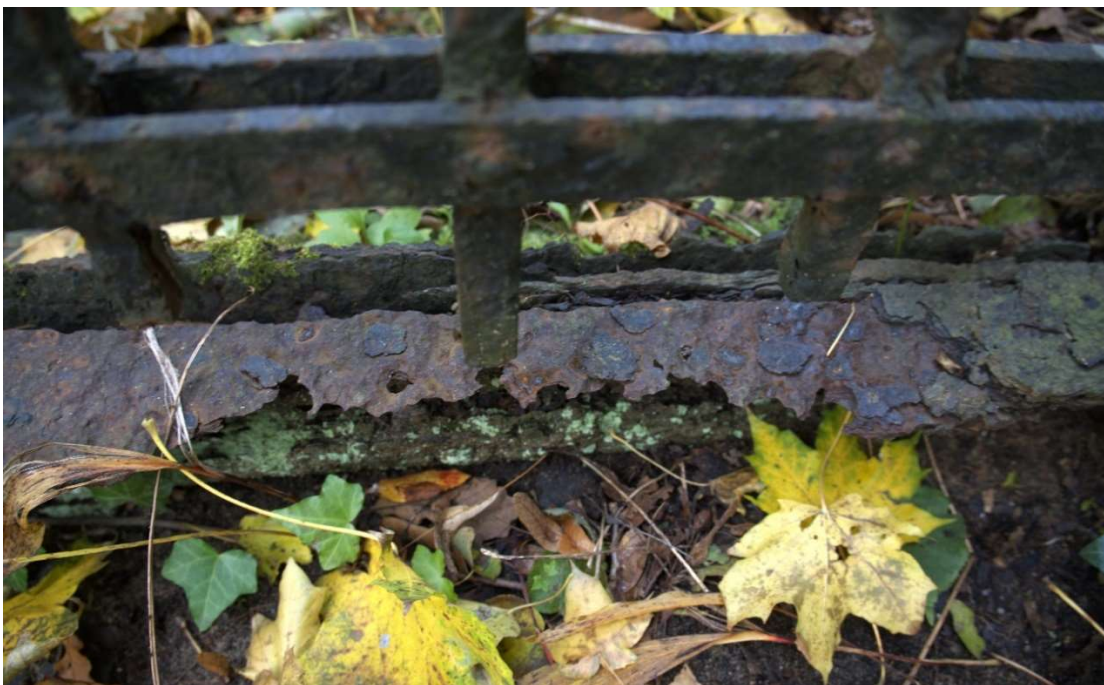
Fot. nr 25. Ogrodzenie nagrobka Aleksandra Rudzińskiego oraz Maryi Wyrzykowskiej z cmentarza św. Michała w Rydze, Łotwa, tył bok. Widoczny fragment zdestruowanej ławy, październik 2023 r. Autor fot. Marta Butkiewicz.
