## **Program prac konserwatorskich**

Restauracja i konserwacja z elementami rekonstrukcji nagrobka **Matyldy z Czarnomskich, Jaroszyńskiej**. Pomnik znajduje się na starym cmentarzu w Montmorency, kwatery G, grób 792. Wymiary całkowite nagrobka: (25-96) x 100 x 200 cm. Wymiary płyty nakrywającej: 8 x 80 x 182 cm. U wezłowania, na niewielkim postumencie ( 20 x 22 x 20 cm.), znajduje się marmurowy krzyż, którego wymiary to 56 x 39 x 11 cm. Wysokość krzyża kutego na płycie 25 cm.

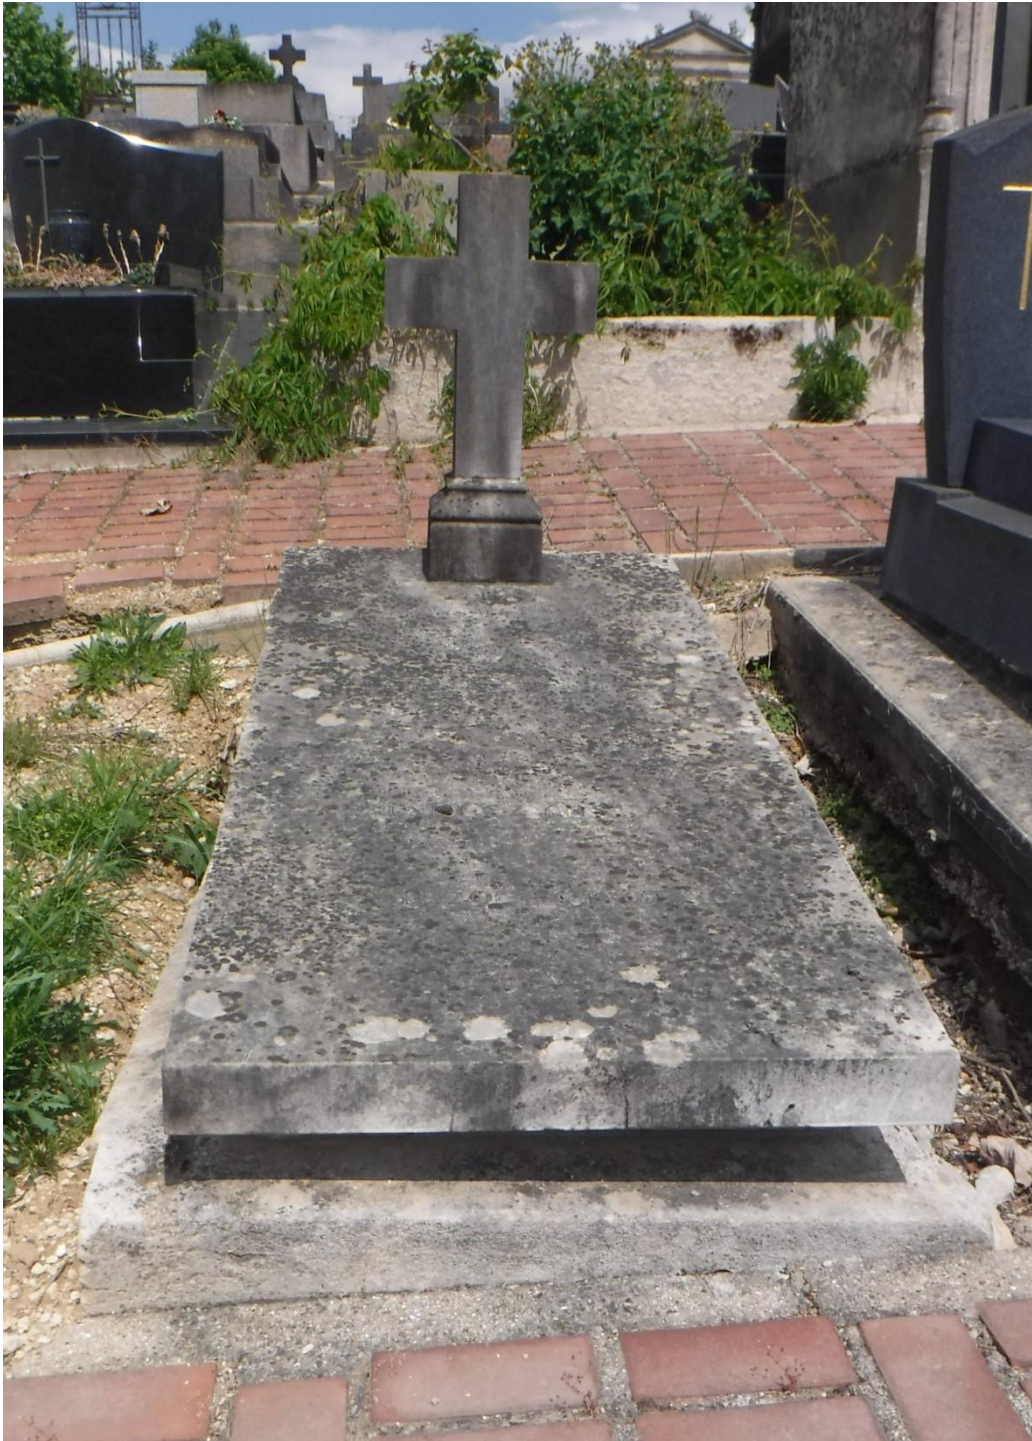
Fot. 1. Nagrobek Matyldy Jaroszyńskiej na cmentarzu Champaux w Montmorency, Francja. Widok z przodu od strony południowej. Stan na maj 2025r.

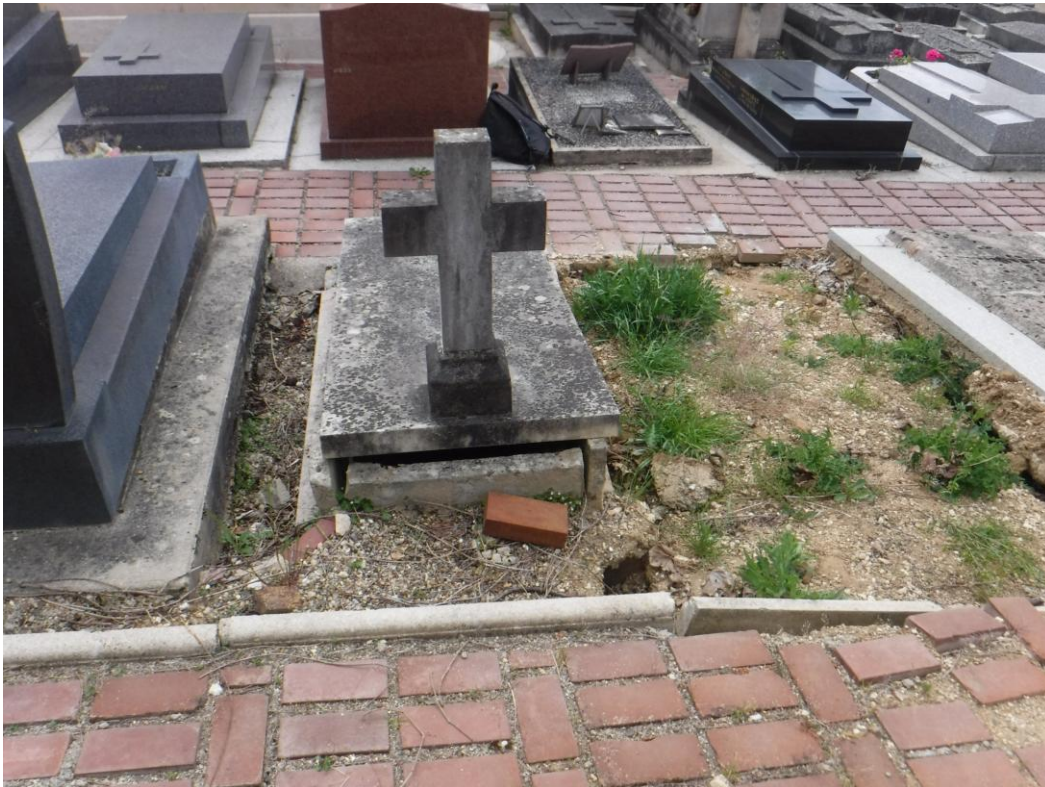
Fot. 2. Nagrobek Matyldy Jaroszyńskiej na cmentarzu Champaux w Montmorency, Francja. Widok lewego boku od strony zachodniej. Stan na 2024r.

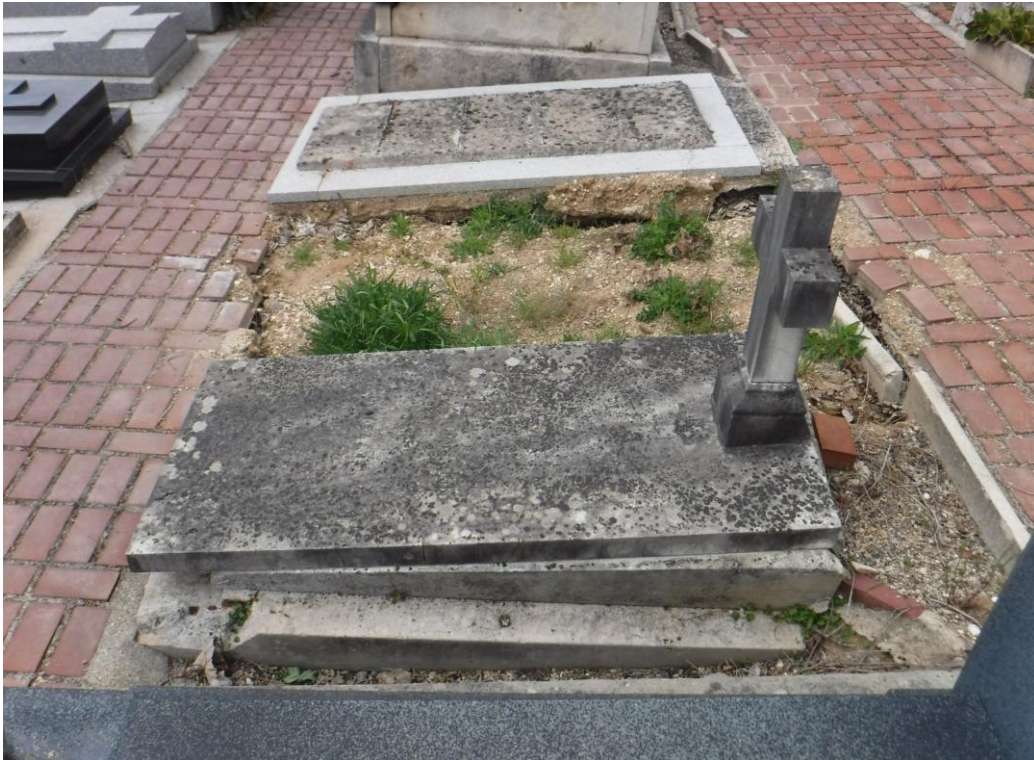
Fot. 3. Nagrobek Matyldy Jaroszyńskiej na cmentarzu Champaux w Montmorency, Francja. Widok z tyłu od strony północnej. Stan na maj 2025r.

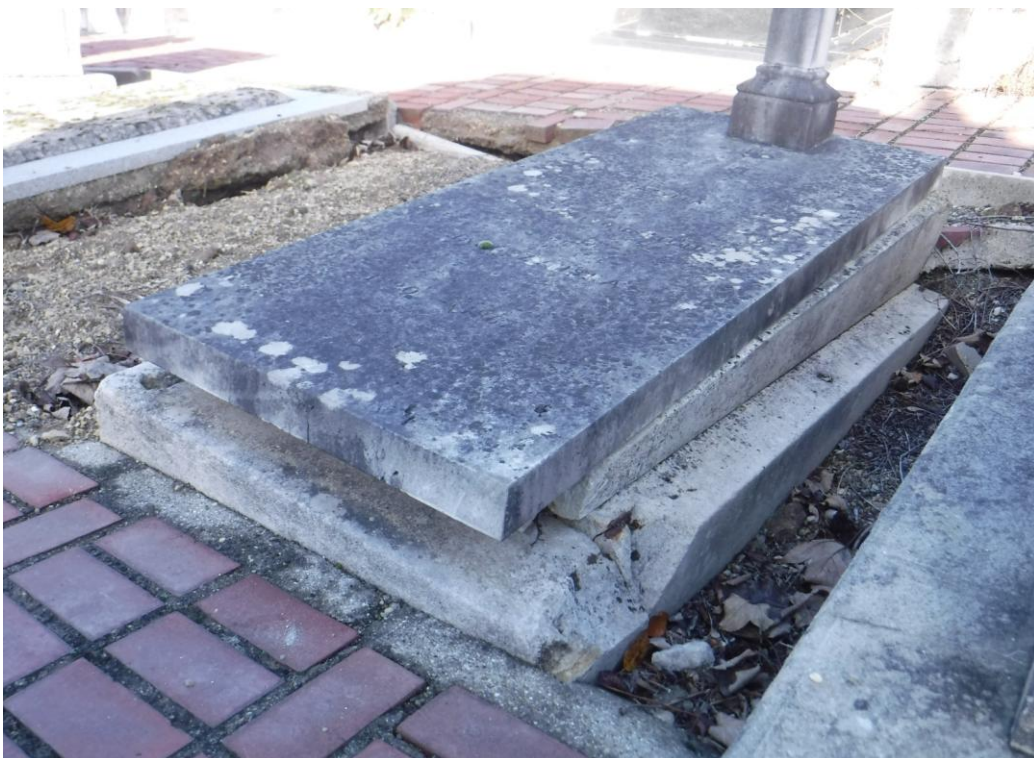
Fot. 4. Nagrobek Matyldy Jaroszyńskiej na cmentarzu Champaux w Montmorency, Francja. Widok prawego boku od strony wschodniej. Stan na maj 2025r.

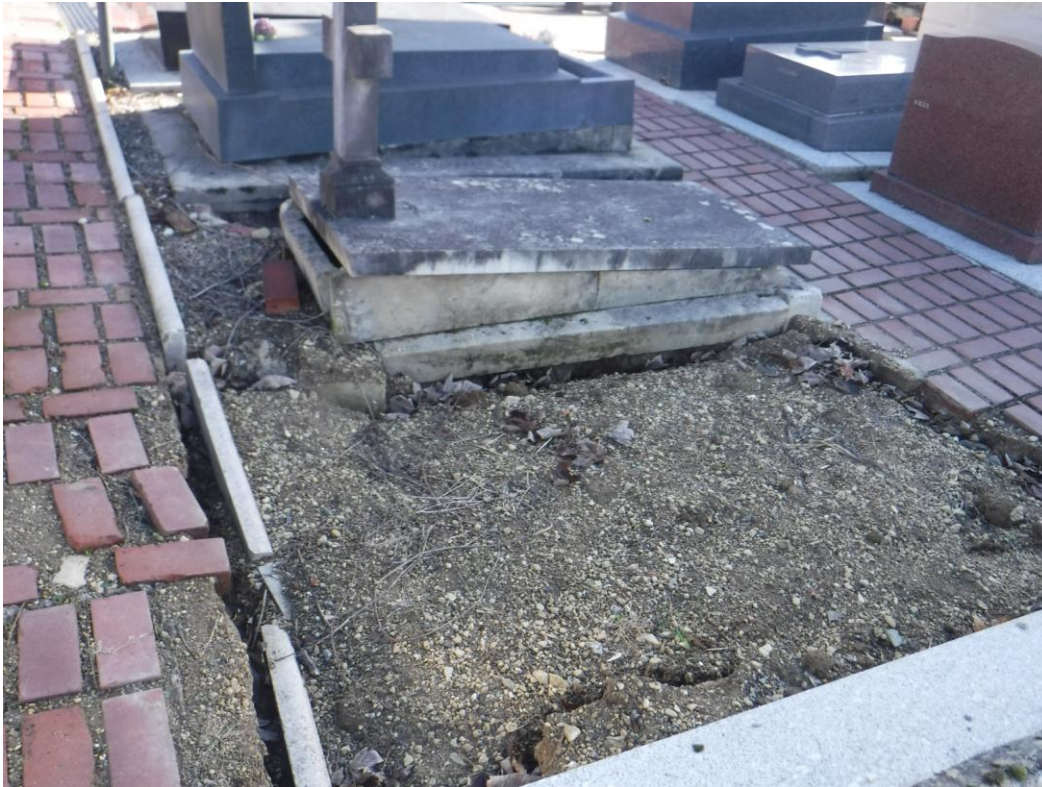
Fot. 5. Nagrobek Matyldy Jaroszyńskiej na cmentarzu Champaux w Montmorency, Francja. Widok trzy czwarte od strony południowo wschodniej. Stan na 2024r.

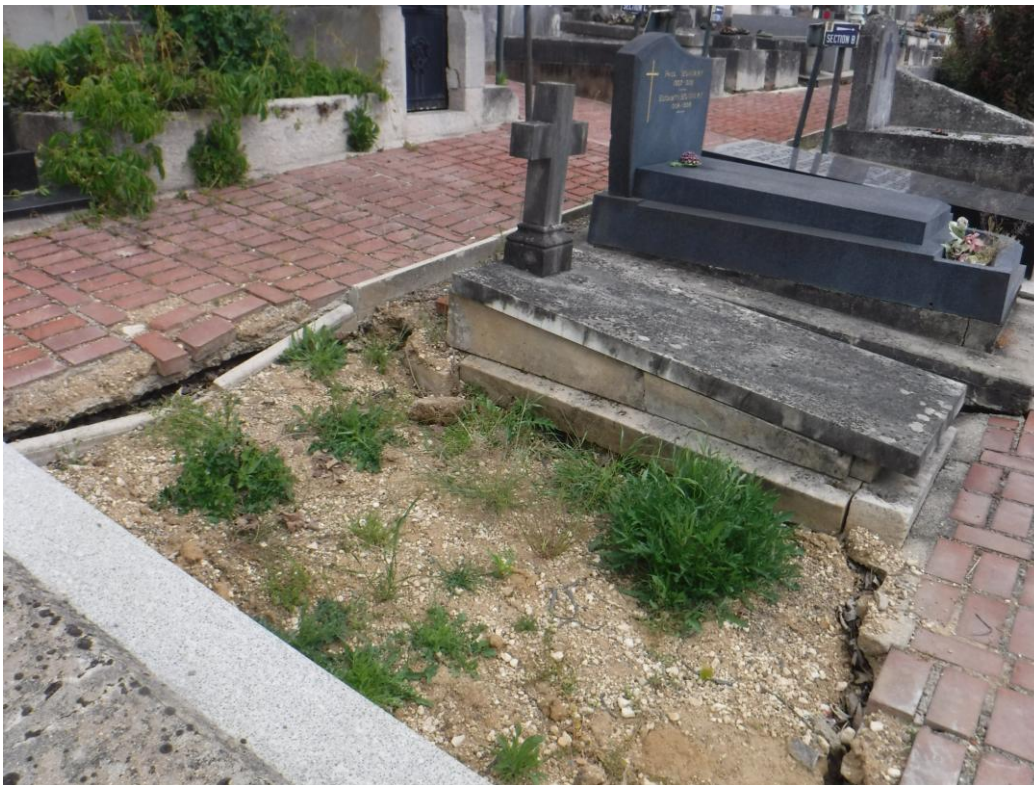
Fot. 6. Nagrobek Matyldy Jaroszyńskiej na cmentarzu Champaux w Montmorency, Francja. Widok wraz z sąsiednim polem grobowym. Stan na 2024r.

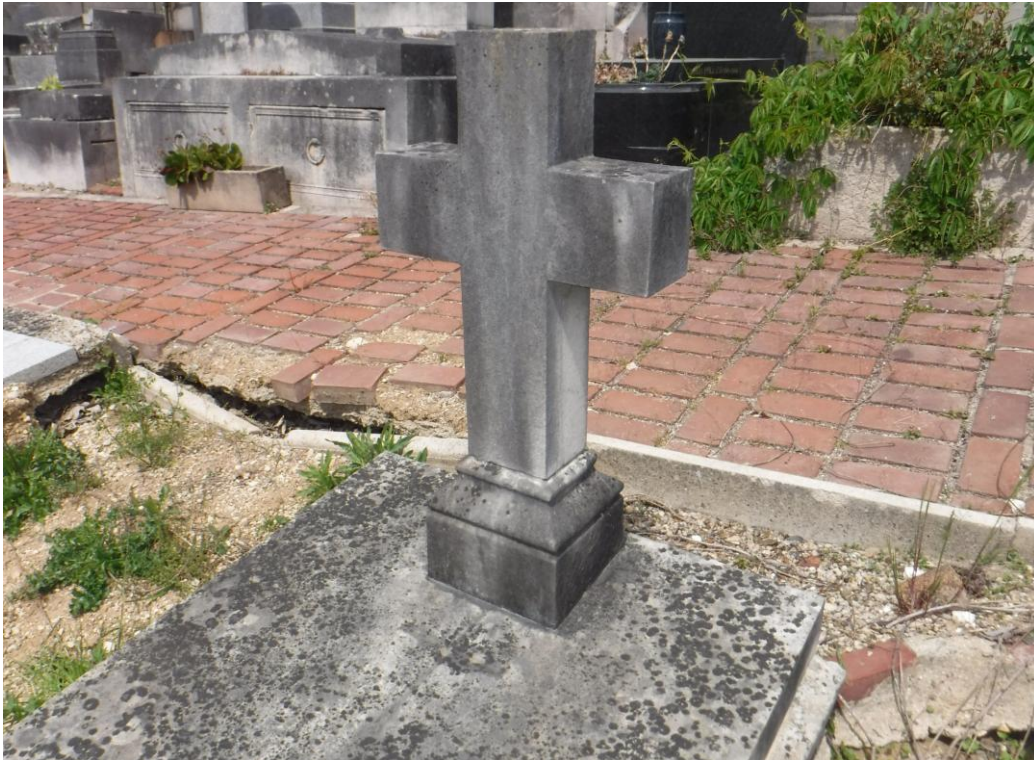
Fot. 7. Nagrobek Matyldy Jaroszyńskiej na cmentarzu Champaux w Montmorency, Francja. Widok wraz z sąsiednim polem grobowym. Stan na 2024r.

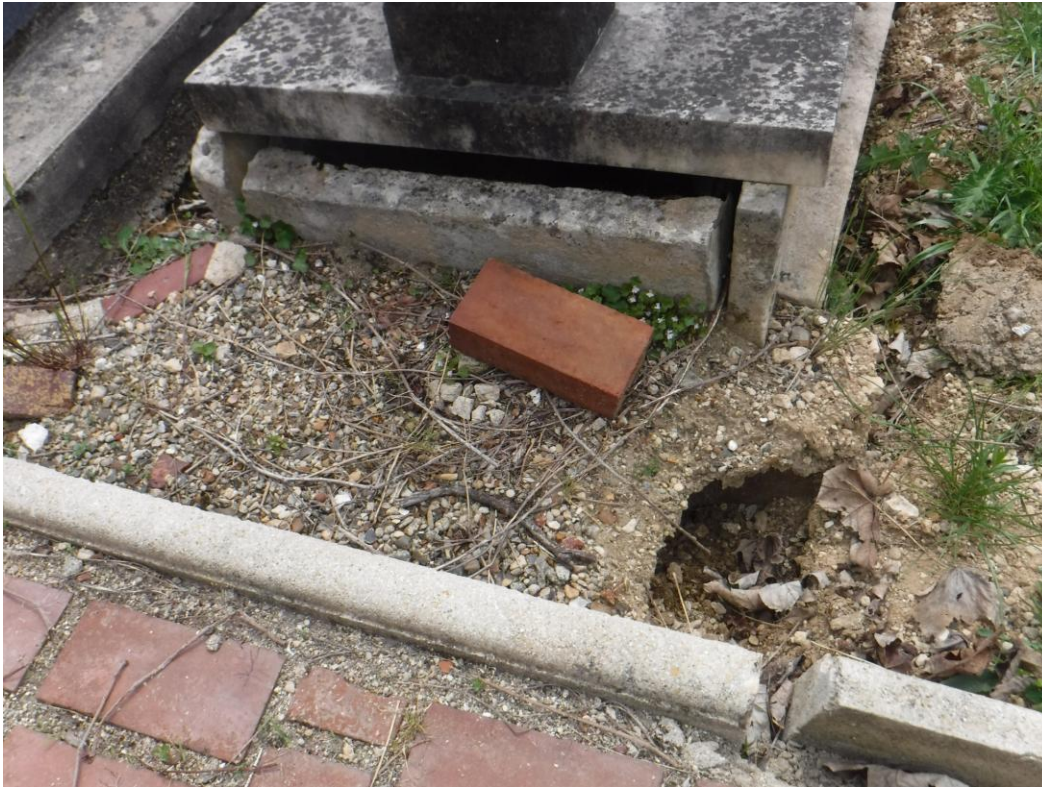
Nagrobek Matyldy Jaroszyńskiej jest w bardzo złym stanie zachowania. Ogólnie cały nagrobek uległ destabilizacji, szczególnie w czasie prac ziemnych, przeprowadzonych niedawno w pobliżu, w czasie likwidacji jednego z nagrobków. Poszczególne elementy pomnika uległy rozsunięciu, rozspoinowaniu i zapadnięciu. Jest możliwe, że elementy podstawy - ściany piwnicy uległy zniszczeniu i zapadnięciu. Są one częściowo zasypane więc trudno o dokładną ocenę. Dodatkowo działanie niszczące ma woda opadowa, spływająca z górnej alejki, która tworzy wyrwy w podłożu. Elementy jednego z boków uległy popękaniu. Klamrowania i spoinowanie obecnie praktycznie nie istnieją. Marmurowa płyta nakrywająca jest zsunięta do przodu. Posiada ona drobne spękania na bokach związanej z deformacją marmuru. W narożnikach cokołu i ścian tumby, kamień posiada bardzo duże ubytki.

Fot. 10. Nagrobek Matyldy Jaroszyńskiej na cmentarzu Champaux w Montmorency, Francja. Widok z tyłu na całkowicie rozpadniętą tumbę grobową. Stan na maj 2025r.

1. Wykonanie dokumentacji stanu zachowania, fotograficznej, opisowej. Kontynuacja prac dokumentacyjnych do momentu zakończenia konserwacji obiektu.
2. Demontaż płyty nakrywającej, a następnie pozostałych elementów nagrobka w celu wykonania naprawy i wzmocnienia górnej partii ścian piwnicy (podstawy nagrobka).

9. Ponowny montaż elementów cokołu i tumby grobowej z użyciem klejów mineralnych, (np. mineralna zaprawa klejowa Marmorkleber, firmy *Remmers*).
10. Wykonanie klamrowania wszystkich elementów cokołu wewnątrz nagrobka, elementami ze stali nierdzewnej. Wszystko przy użyciu żywicy epoksydowej Akepox 5010, firmy *Akemi*, Niemcy.

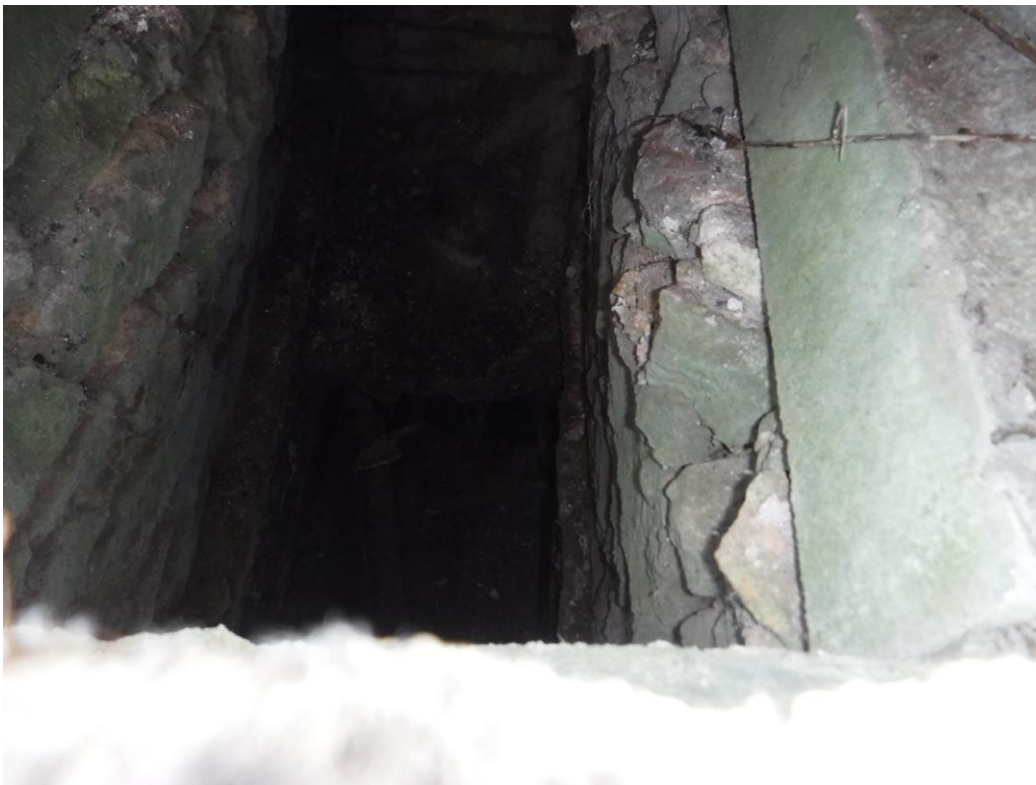
Fot. 11. Nagrobek Matyldy Jaroszyńskiej na cmentarzu Champaux w Montmorency, Francja. Widok na piwnicę grobową poprzez szczelinę w tumbie grobowej. Stan na maj 2025r.

3. Wykonanie drewnianego szalaunku, a następnie wykonanie betonowego zwieńczenia ścian piwnicy wysokości ok. 20cm., która będzie stanowić nową podstawę pod nagrobek.

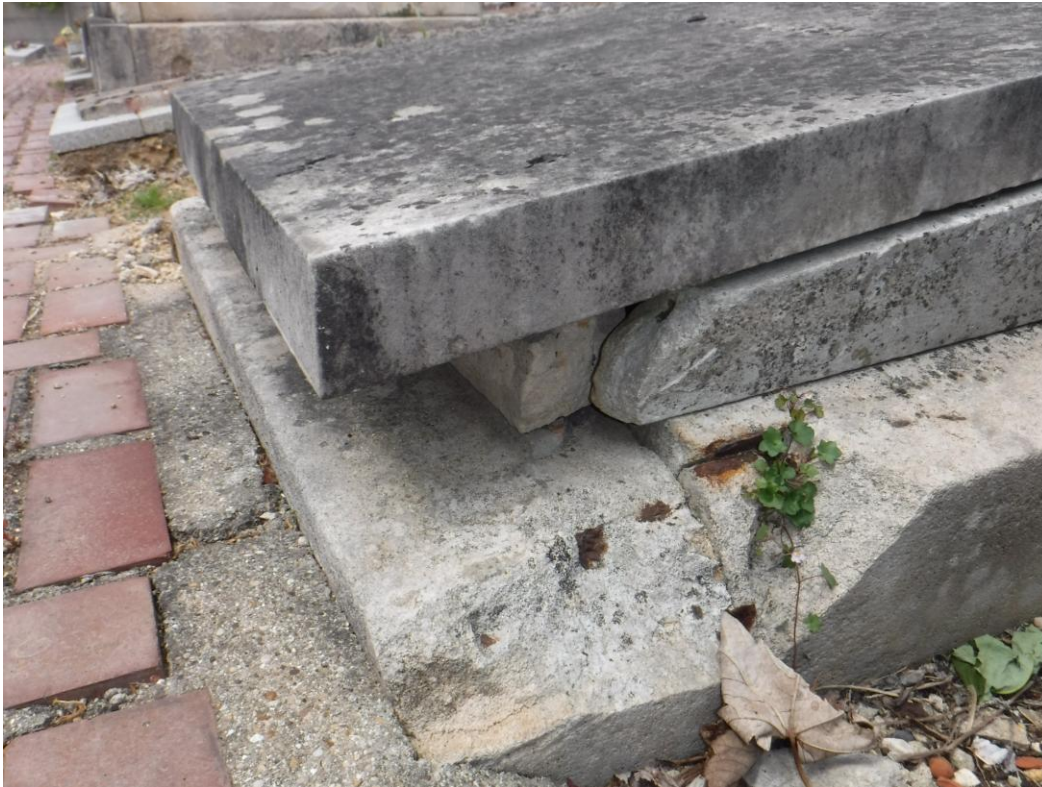
Uszkodzenia powstały z powodu rozsadzenia przez korodujący metal ogrodzenia, które pierwotnie było zamocowane w cokole, oraz klamer spinających. Powierzchnia kamienia posiada w wielu miejscach ubytki warstwy powierzchniowej, oraz wyługowania, co powoduje dalszą dezintegrację kamienia.

Fot. 12. Nagrobek Matyldy Jaroszyńskiej na cmentarzu Champaux w Montmorency, Francja. Zbliżenie na duże ubytki w cokole. Stan na maj 2025r..

8. Uzupełnienie największych ubytków w elementach kamiennych, flekami z kamienia naturalnego o charakterystyce zbliżonej do materiału pierwotnego. Montaż kamiennych fleków z użyciem klejów mineralnych, (np. mineralna zaprawa klejowa Marmorkleber, firmy *Remmers*). Ewentualne wykonanie wzmocnienia dodatkowymi konstrukcjami (stal nierdzewna, włókno szklane).

13. Uzupełnienie pozostałych, drobnych ubytków kamieni odpowiednio dobranymi masami mineralnymi opartymi na spoiwach powietrznych i hydraulicznych (wapno dołowane, biały cement portlandzki) i odpowiednich wypełniaczy (mączka wapienna, drobnoziarnisty piasek kwarcowy, pigmenty mineralne). W przypadku bardziej rozległych uzupełnień, jak również miejsc wystających poza powierzchnie kamienia, należy najpierw wykonać rodzaj zbrojenia z cienkiego drutu ze stali żywicy epoksydowej Akepox 5010, firma *Akemi*, Niemcy.

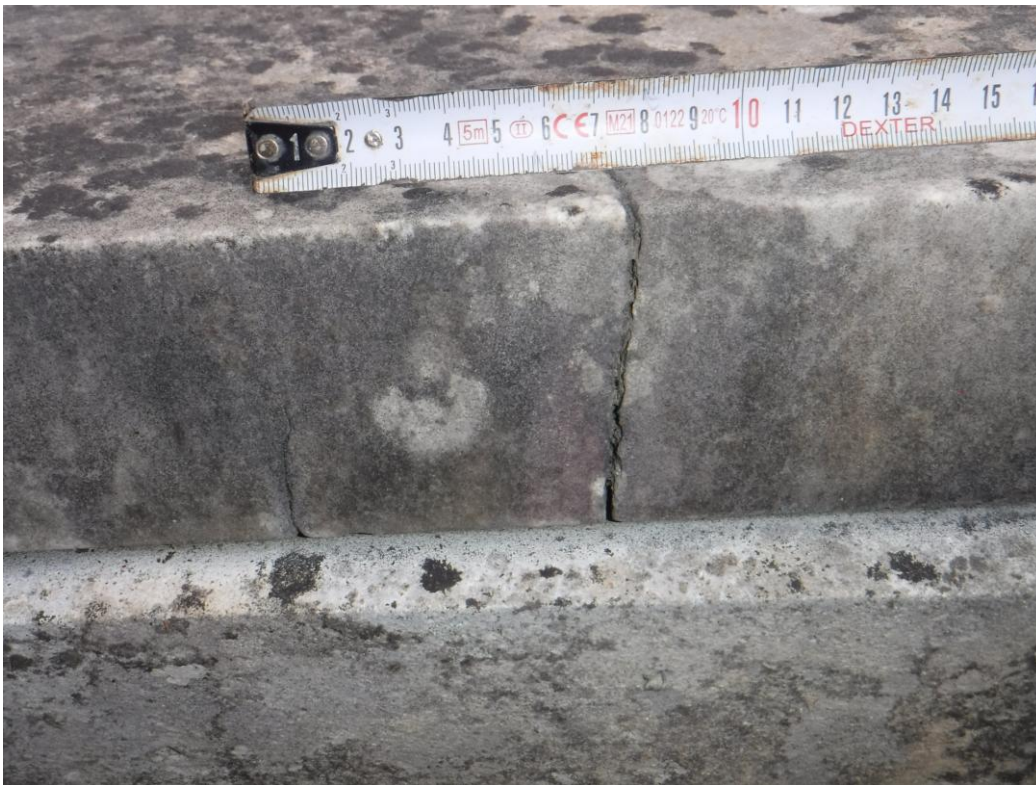
Fot. 13. Nagrobek Matyldy Jaroszyńskiej na cmentarzu Champaux w Montmorency, Francja. Zbliżenie na jedno z pęknięć w płycie nakrywającej. Stan na maj 2025r.

7. Wysuszenie, a następnie sklejenie połamanych kawałków ze sobą, oraz wzmocnienie, od strony odwrocia, elementami z włókna szklanego, bądź stali nierdzewnej. Wszystko przy użyciu żywicy epoksydowej Akepox 5010, firmy *Akemi*, Niemcy.

11. Uzupełnienie ubytków powstałych na bokach płyty nakrywającej, oraz pozostałych ubytków w elementach marmurowych, przy użyciu żywicy poliestrowej Marmorkitt 1000, *Akemi*, Niemcy z wypełniaczem z mączki marmurowej i mączki szklanej.
