ANNA KUDZIA KONSERWACJA ZABYTKÓW

STAN ZACHOWANIA ORAZ PROGRAM PRAC KONSERWATORSKICH DLA STUDNI ŚW. JANA Z DUKLI PRZY POBERNARDYŃSKIM KOŚCIELE ŚW. ANDRZEJA WE LWOWIE, UKRAINA.

Zleceniodawca: Narodowy Instytut Polskiego Dziedzictwa Kulturowego za Granicą
POLONIKA

Warszawa 2019/2021

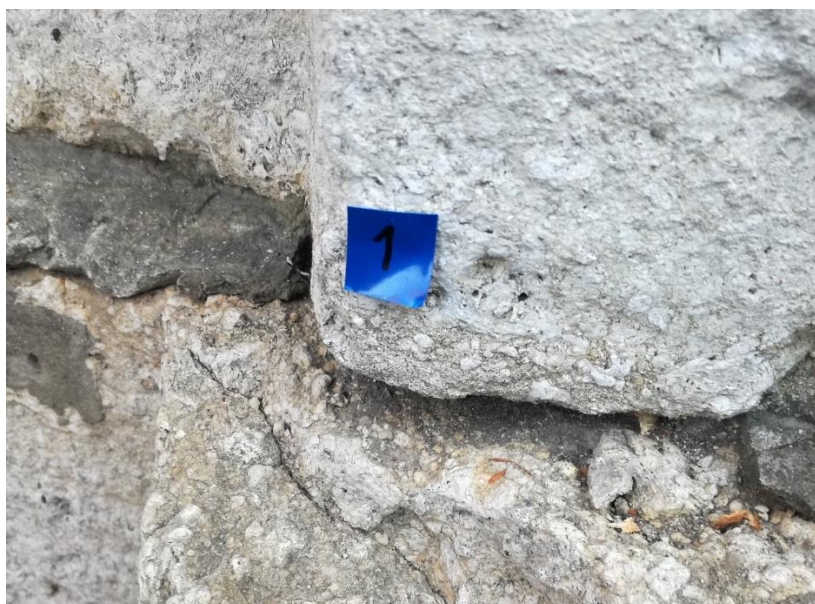
Fot. 4. Miejsce pobrania próby do badań petrograficznych (zał. 3, próba 1 W). Cokół pld. – zach.

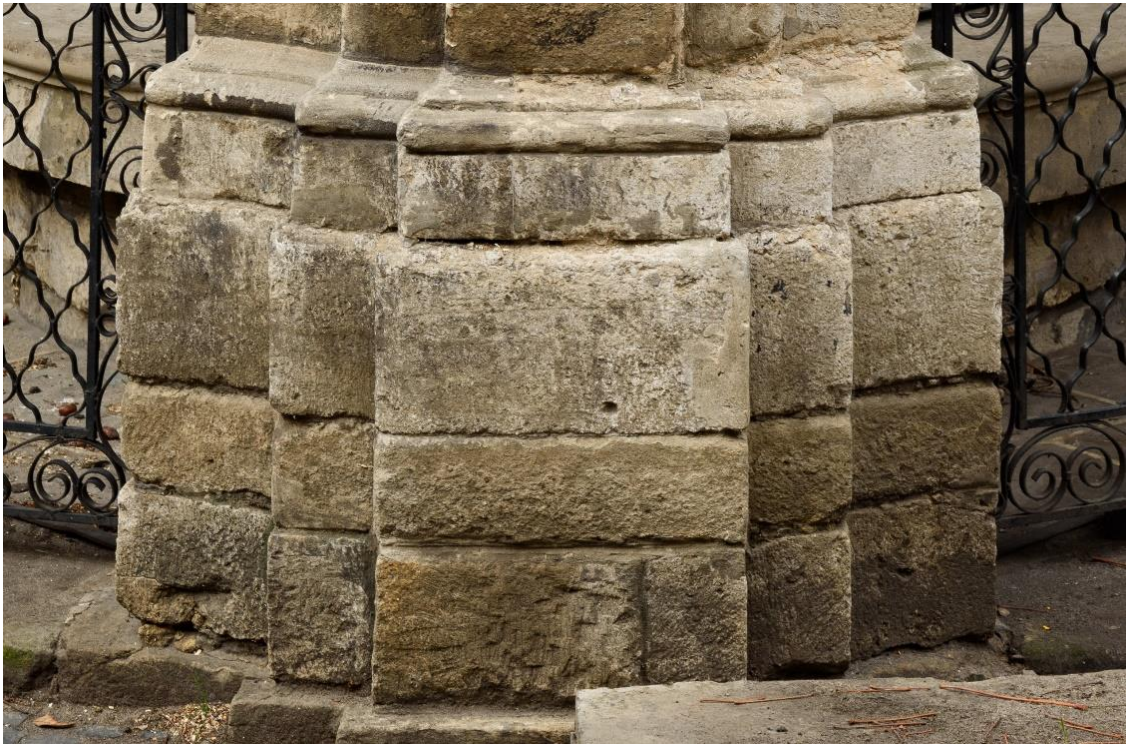
Fot. 5. Poziomy układ bloków kamiennych w cokole, widok od frontu. Cokół pld. – wsch.

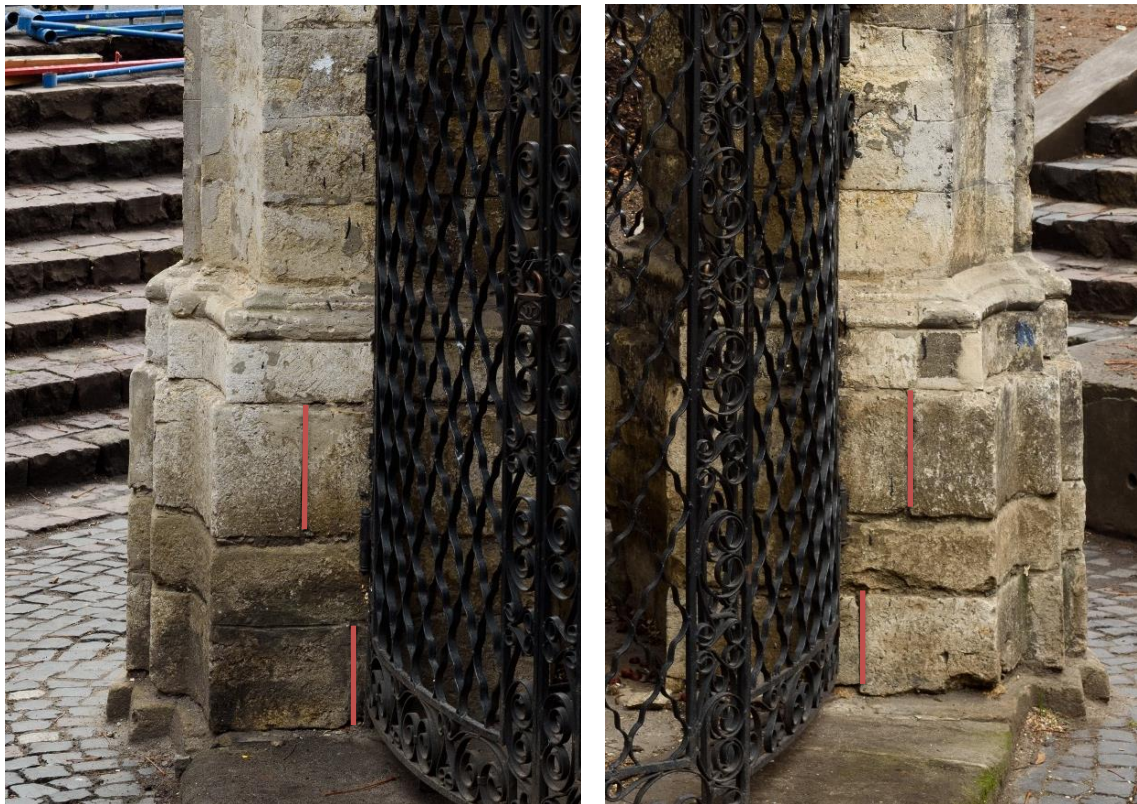
Fot. 6 i 7. Układ bloków kamiennych w cokole z profilu, pokazujący łączenie bloków w I i III poziomie. Cokół pld. – wsch.

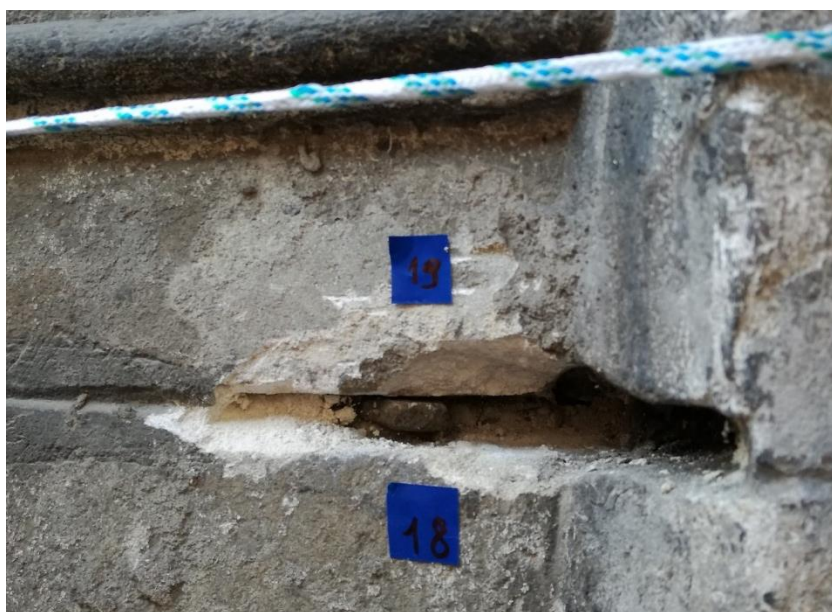
Fot. 8. Miejsce pobrania próby do badań petrograficznych (zał. 3, próba 19). Filar płd. – wsch., pod lewym gzymsiem wieńczącym filar).

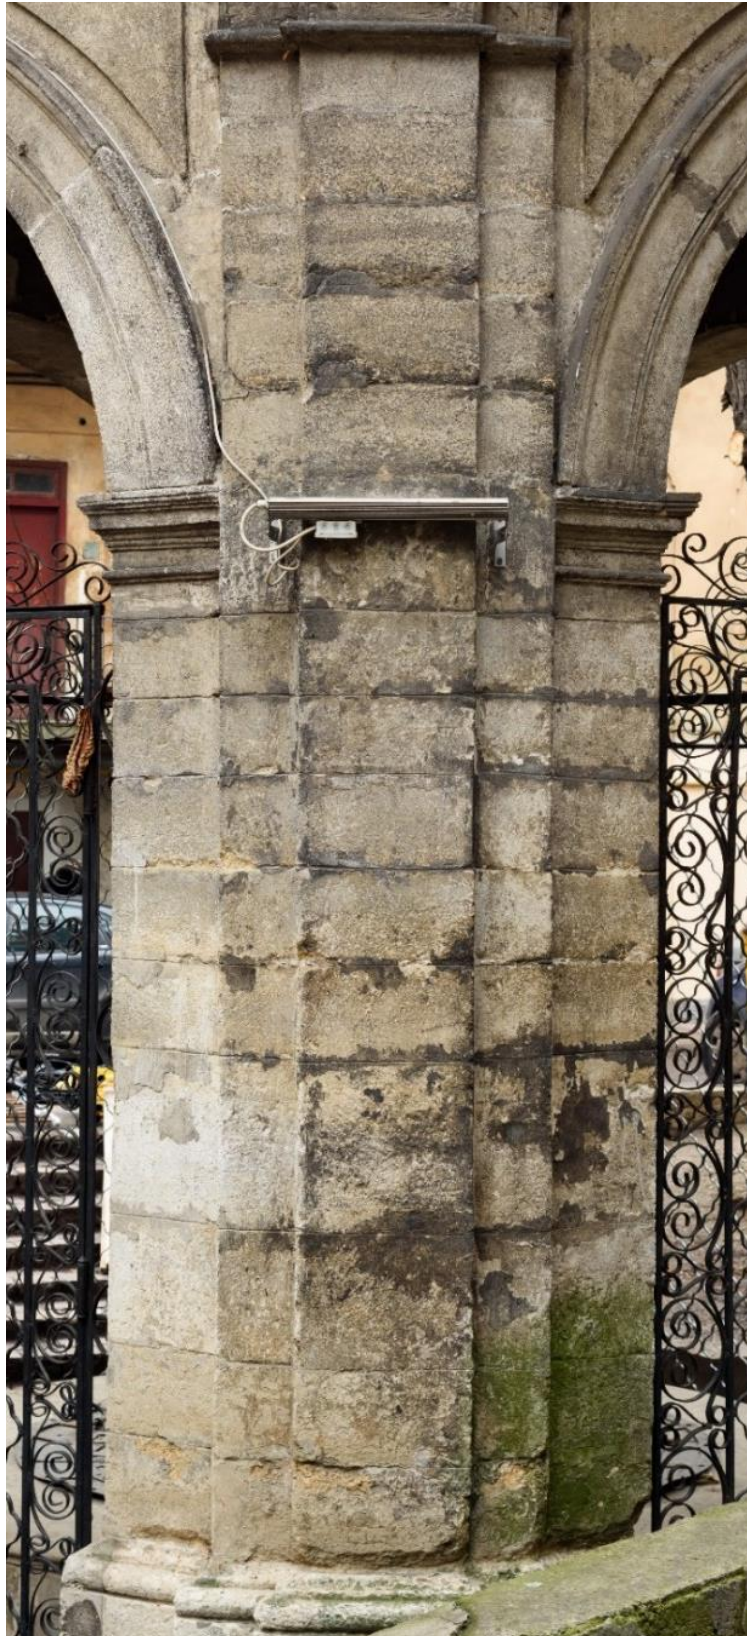
*Fot. 9. Budowa filara ze zdwojonym pilastrem z monolitowych wapiennych bloków kamiennych. Cokół płn. -
wsch.*

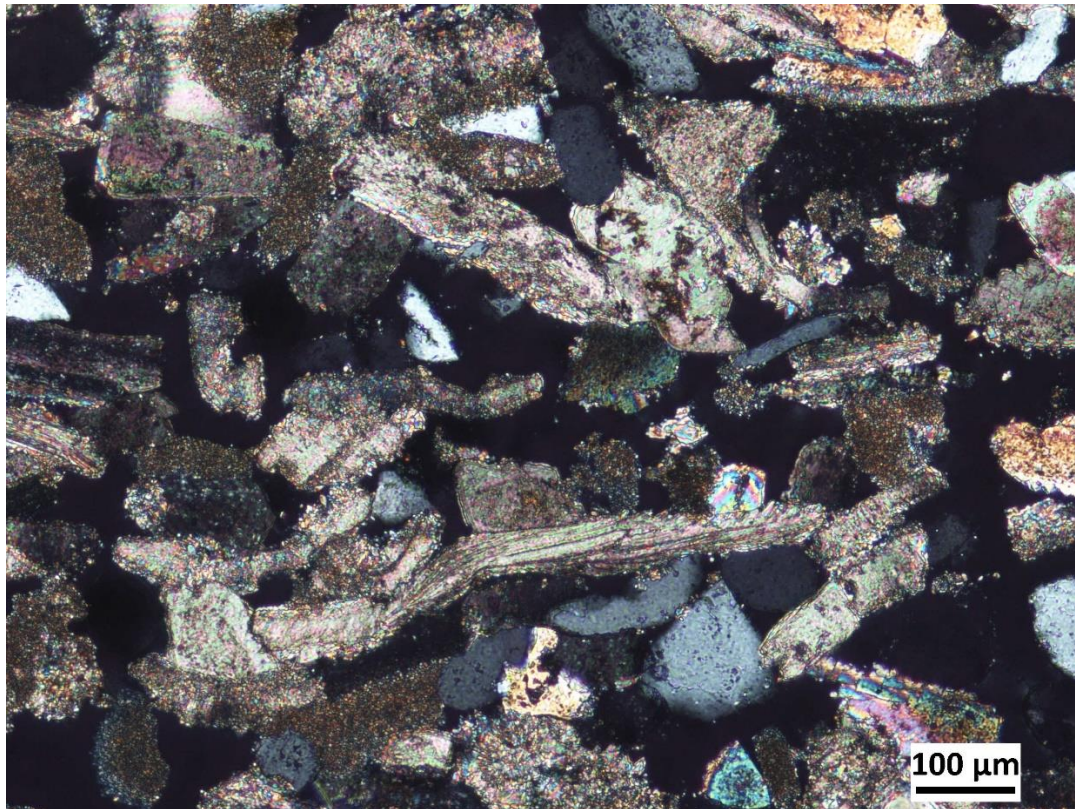
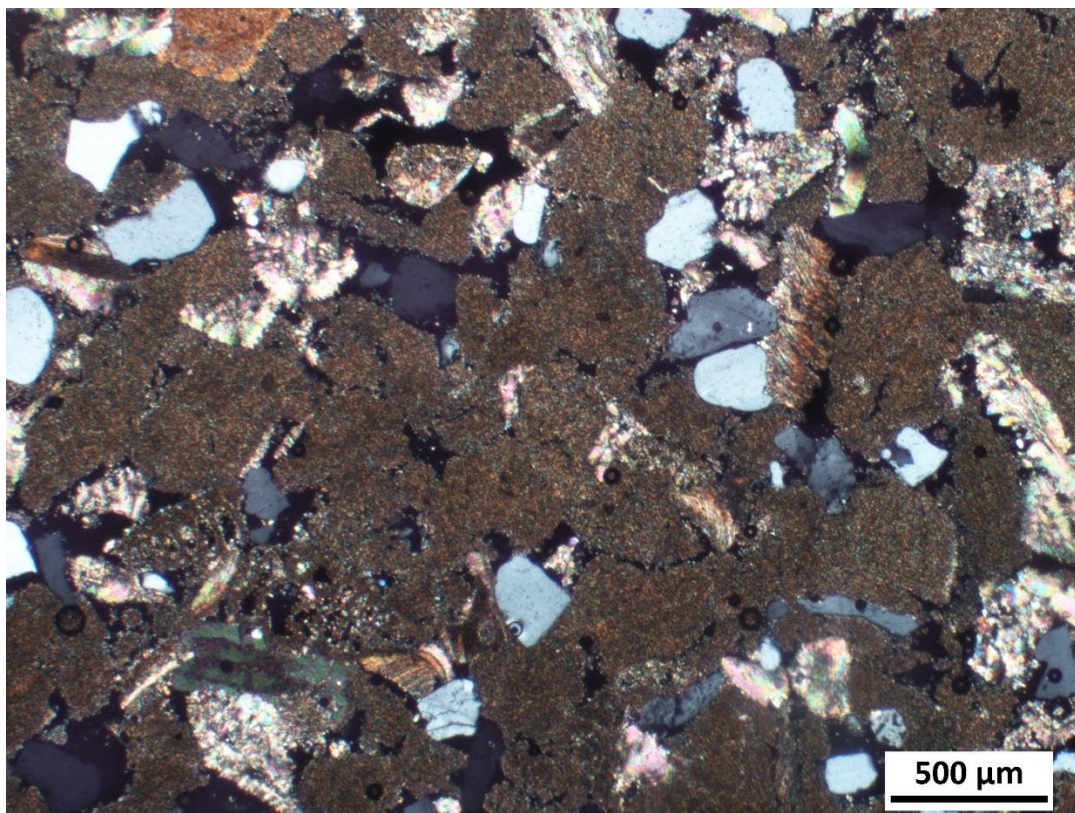
Fot. 10 i 11. Szlify petrograficzne pokazujące różnice w porowatości kamienia. Fotografia górna próbka nr 1 W z cokołu (zał. nr 3). Widoczna duża porowatość wapienia. Na fotografii dolnej próbka nr 19 z filara (zał. nr 3). Widoczna większa ilość spoiwa, lepiej łączącego składniki oraz mniejsza porowatość kamienia. Fot. Marek Rembiś.

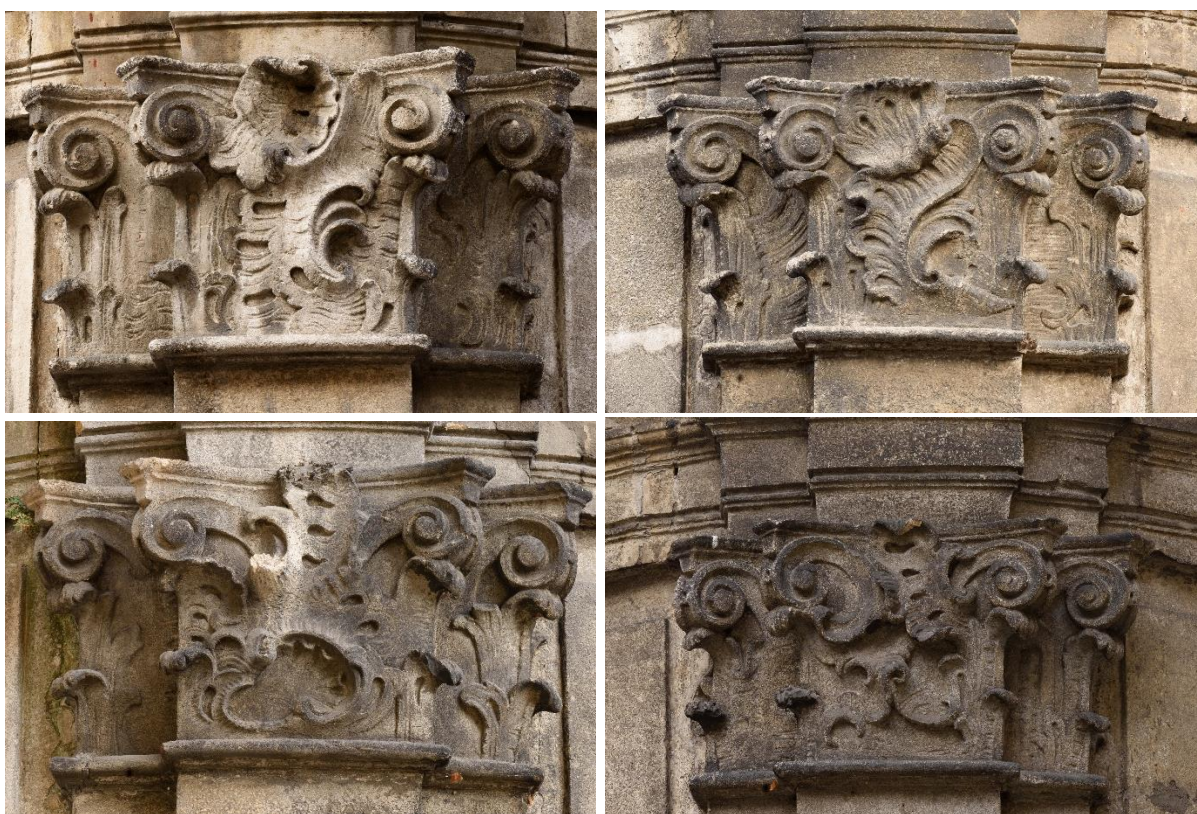
Fot. 12, 13, 14, 15.. Różnice rzeźbiarskie i różne układy ornamentów *rocaille* zdobiących kapitele.

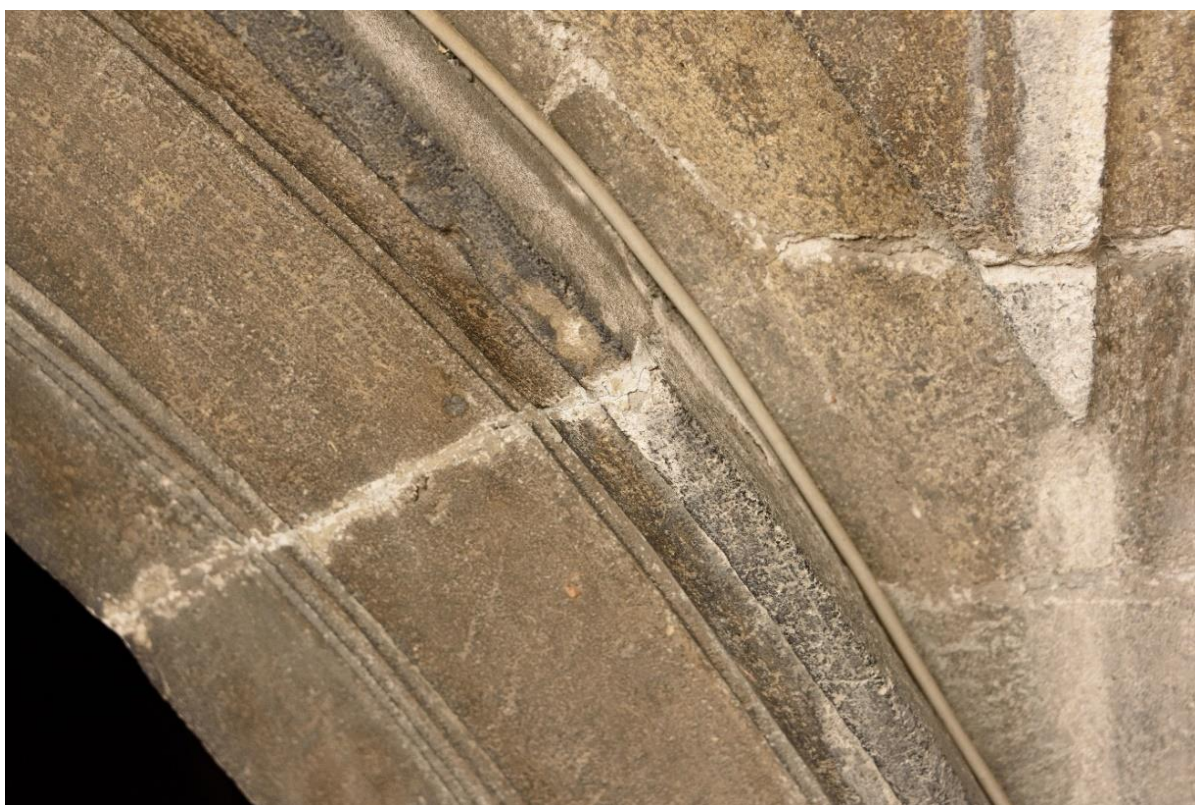
Fot. 17. Zbliżenie na spoinę łączącą bloki kamienne. Studnia poddawana była kilkakrotnie pracom renowacyjnym podczas których wymieniano i zakładano nowe spoiny.

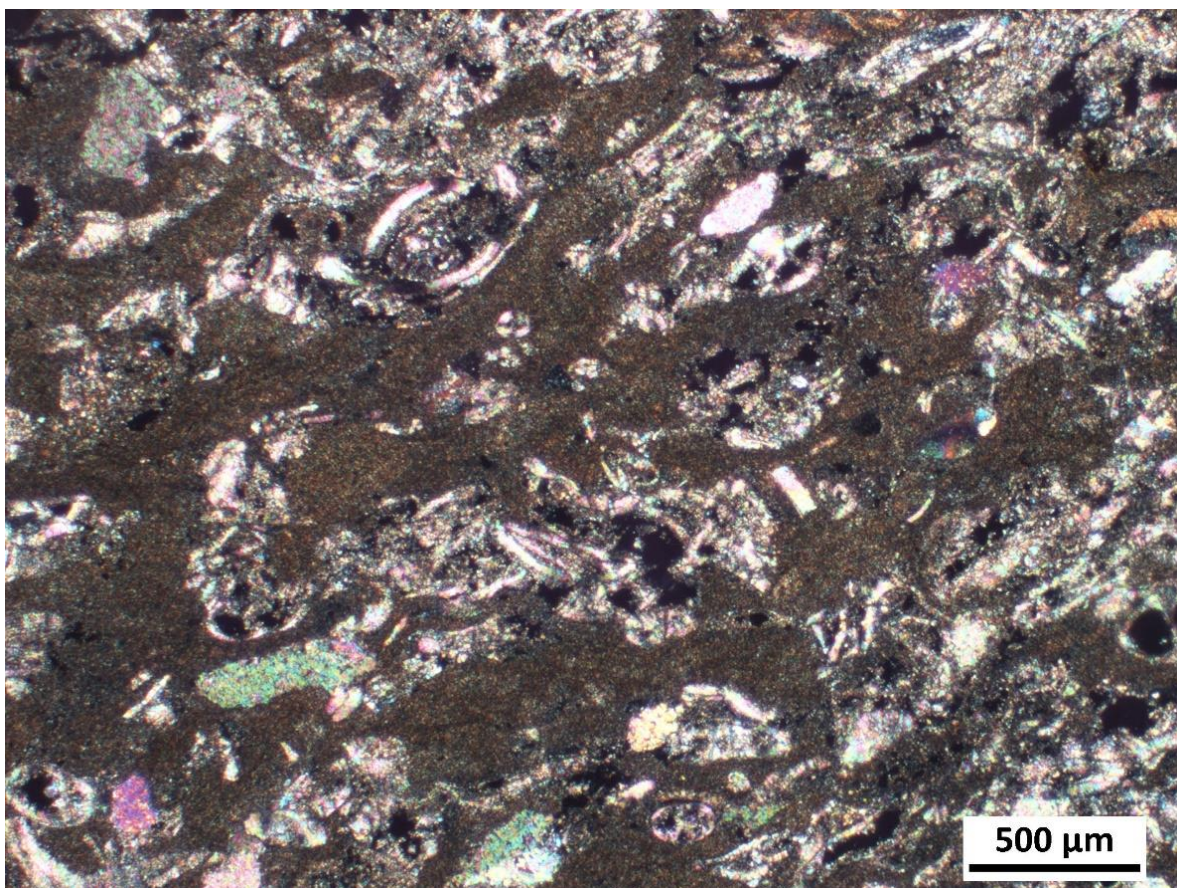
*Fot. 18. Szlif petrograficzny pokazujący płasko – równoległe ułożenie składników skały. Próba nr 10, zał. nr 3.
Fot. Marek Rembiś.*

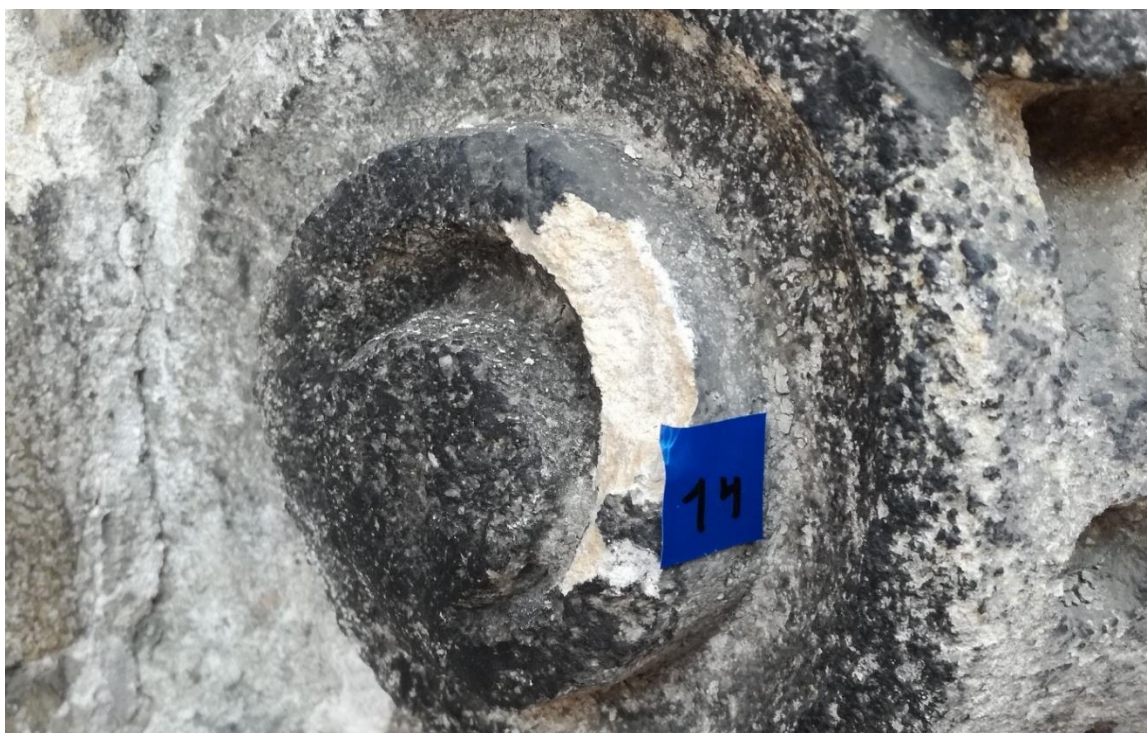
Fot. 19. Miejsce pobrania próby do badań petrograficznych (zał. 3, próba 14). Filar płd. – wsch., ślimacznica na kapitelu.

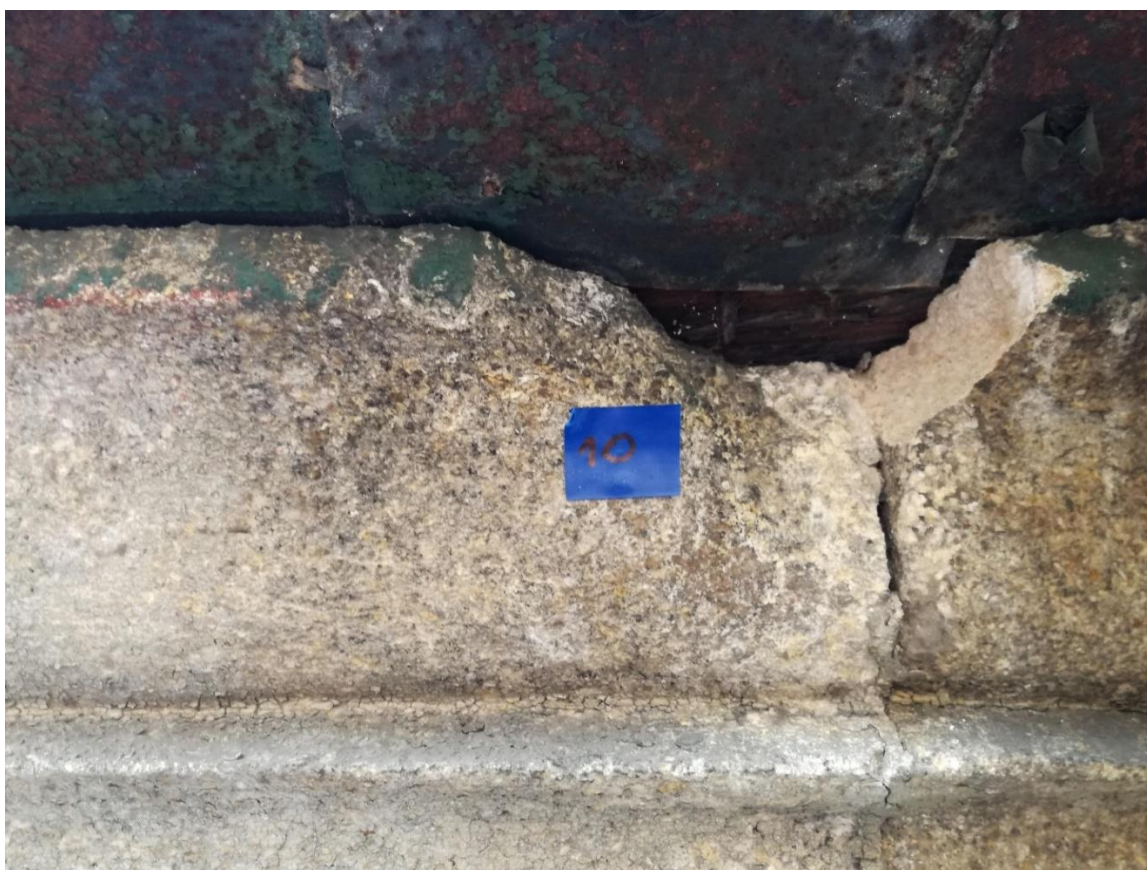
Fot. 20. Miejsce pobrania próby do badań petrograficznych (zał. 3, próba 10). Filar płd. – wsch., ślimacznica na kapitelu.

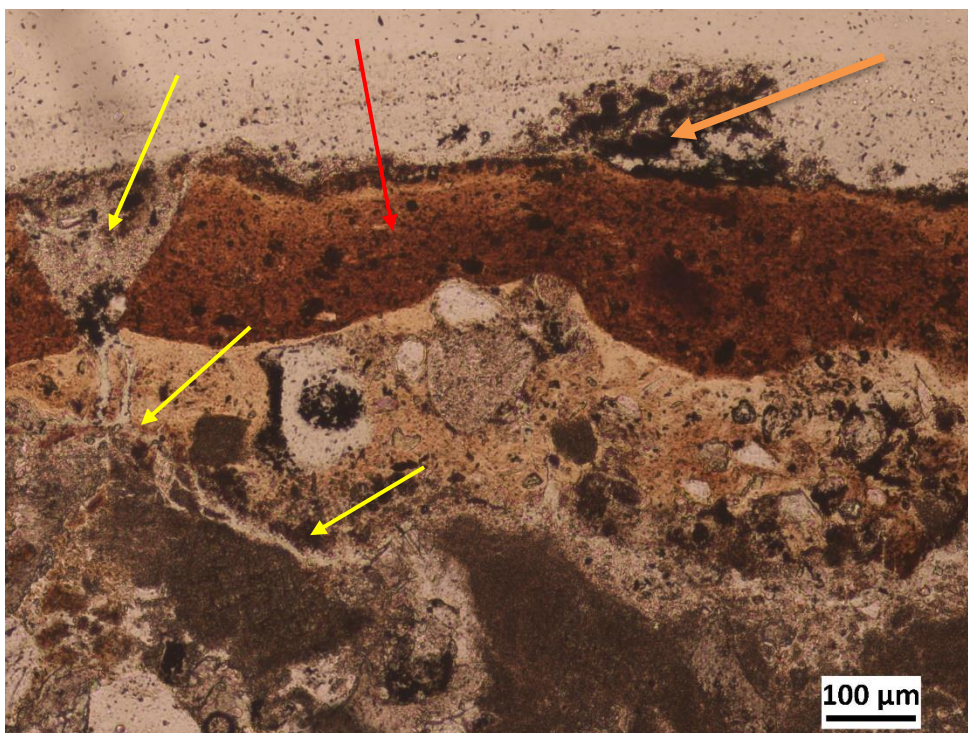
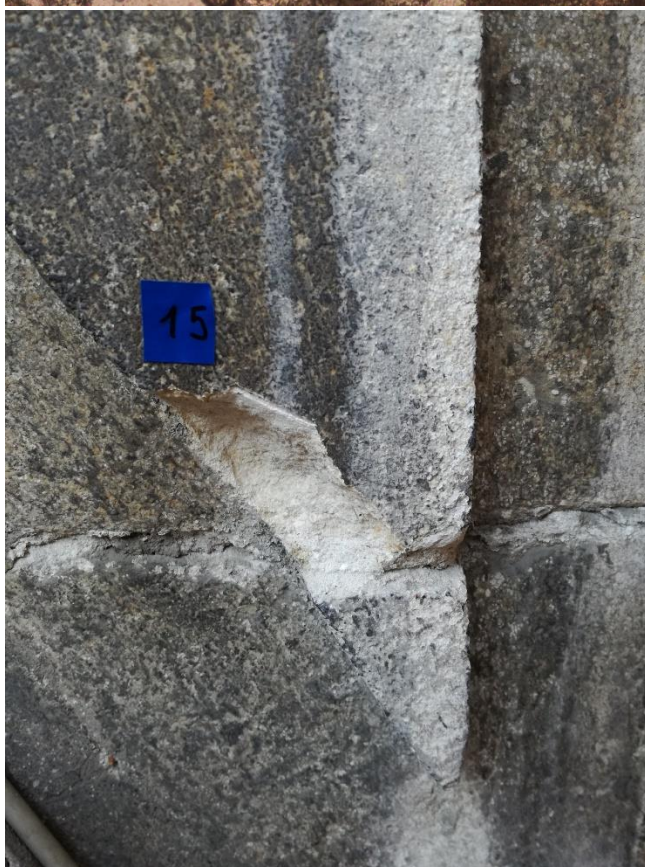
Na powierzchni reliefowych trójkątów w łukach czy na fryzie kamiennym, zaobserwowano makroskopowo cienką warstwę o barwie jasno – beżowej, pokrywającą kamień, o zmiennej grubości w zakresie od 0,1 do 0,4 mm. W wielu miejscach jest ona nieciągła lub porozrywana. Obecne są w jej obrębie pionowe pęknięcia, ciągnące się w głąb skały (fot. 23, 24, zał. 3, próba 15). W obrazie mikroskopowym w świetle przechodzącym jest ona nieprzejrzysta i z tego względu niemożliwa do identyfikacji tą metodą badawczą. Na jej powierzchni obecne jest cienkie nawarstwienie złożone z cząstek pyłu i sadzy. Brak takich cząstek we wspomnianej warstwie, pozwala przypuszczać, że jest to jakiegoś rodzaju powłoka (malarska, ochronna lub naprawcza) lub zacierka.

Fot. 23 i 24. Obraz mikroskopowy w świetle przechodzącym wapienia (zał. 2, próba nr 15) pokazuje pęknięcia w obrębie powłoki pokrywającej kamień, kontynuujące się w głąb kamienia (strzałki żółte). Na powierzchni powłoki pokrywającej powierzchnię kamienia (strzałka czerwona) obecne jest ciemnoszare nawarstwienie pyłowo-organiczne (strzałka zielona). Dolne zdjęcie pokazuje powierzchnię kamienia, gdzie pobrano próbę do badań.

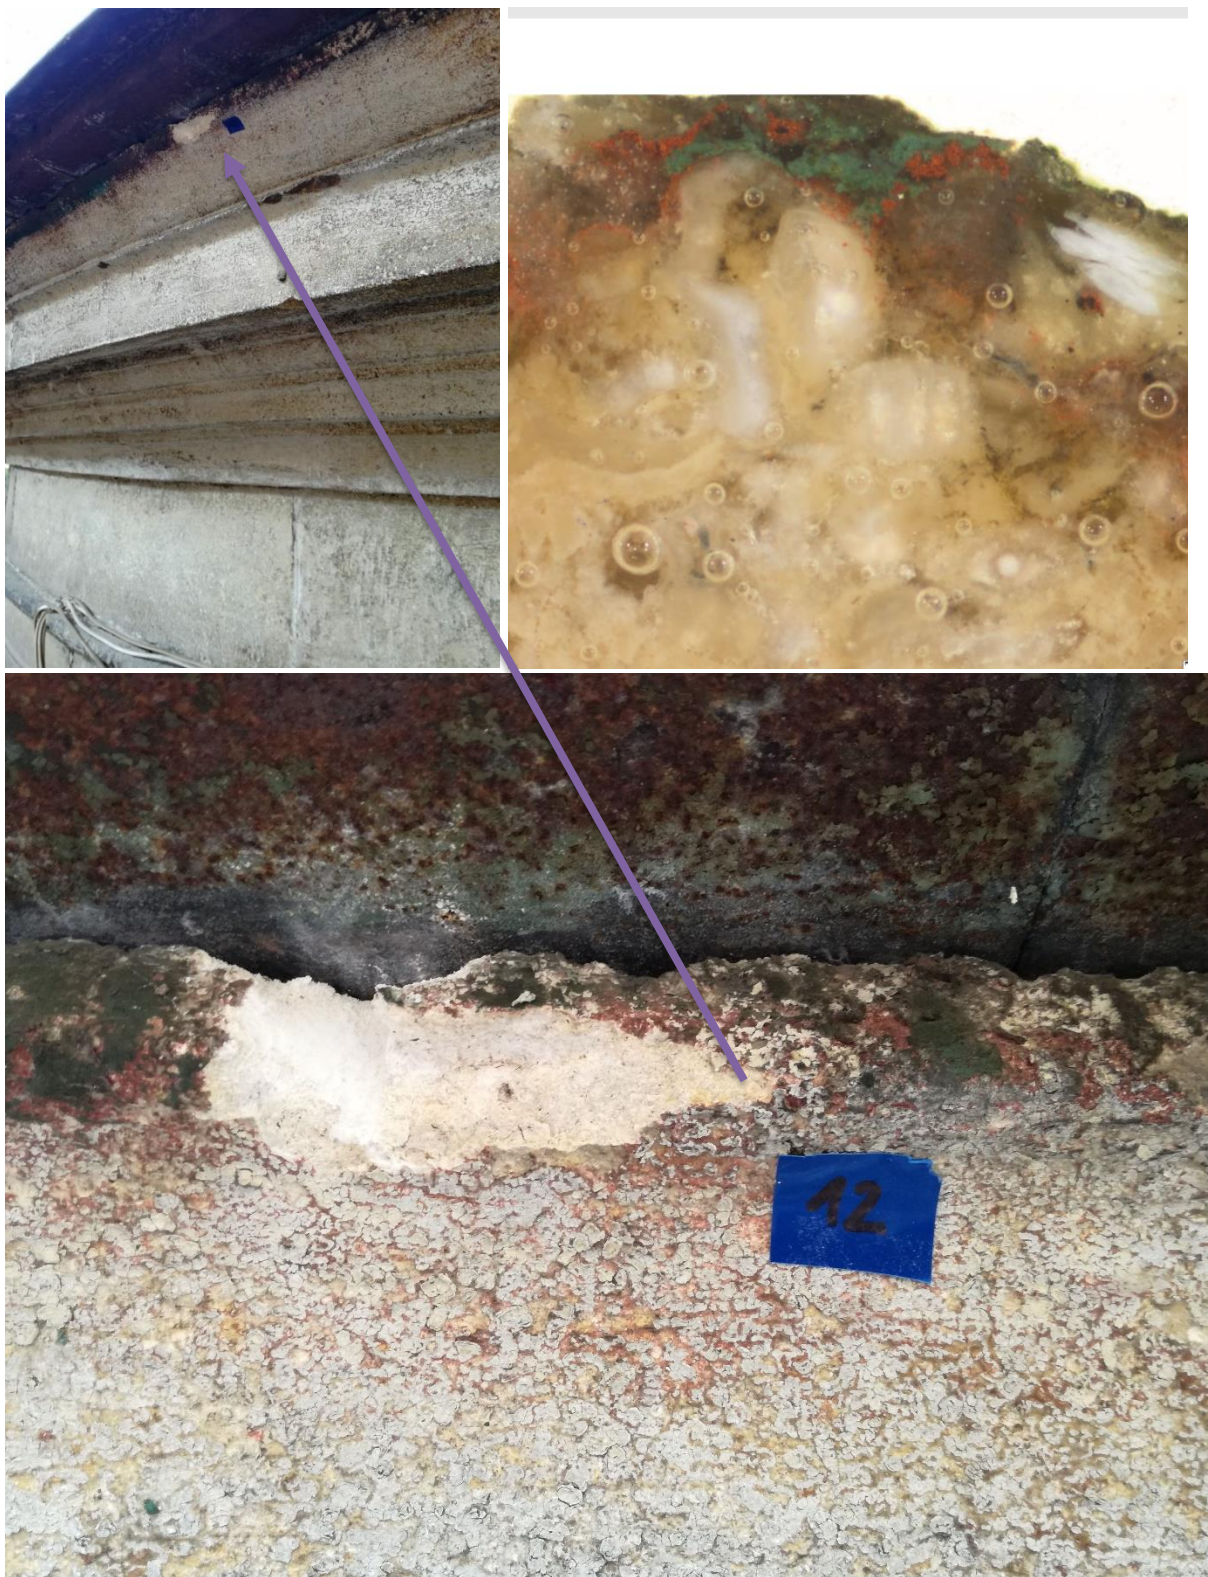
Fot. 25, 26 i 27. Gzyms górny pokryty warstwami barwnymi, widoczna czerwona warstwa barwna oraz wtórna warstwa z zielenią szwajcurską (1814 – 1900 r.). Miejsce pobrania próby na gzymsie wieńczącym, od strony pld.

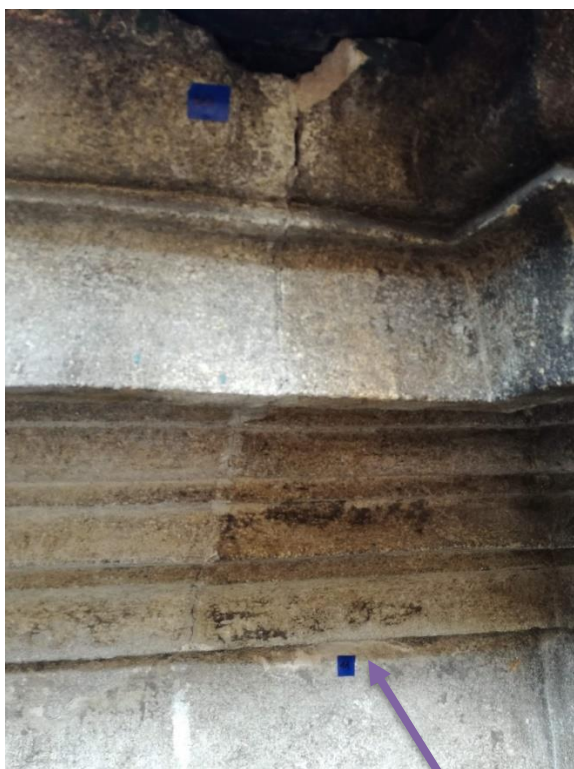
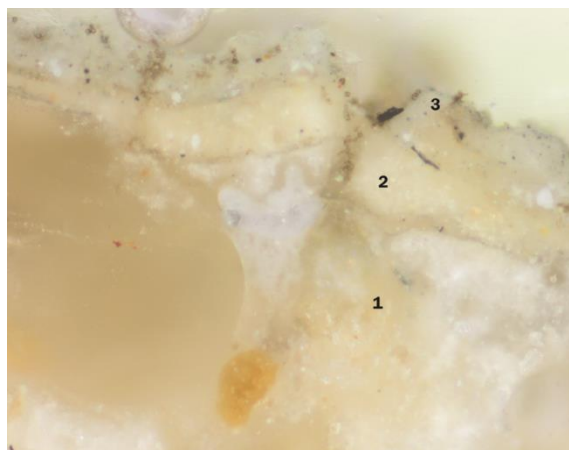
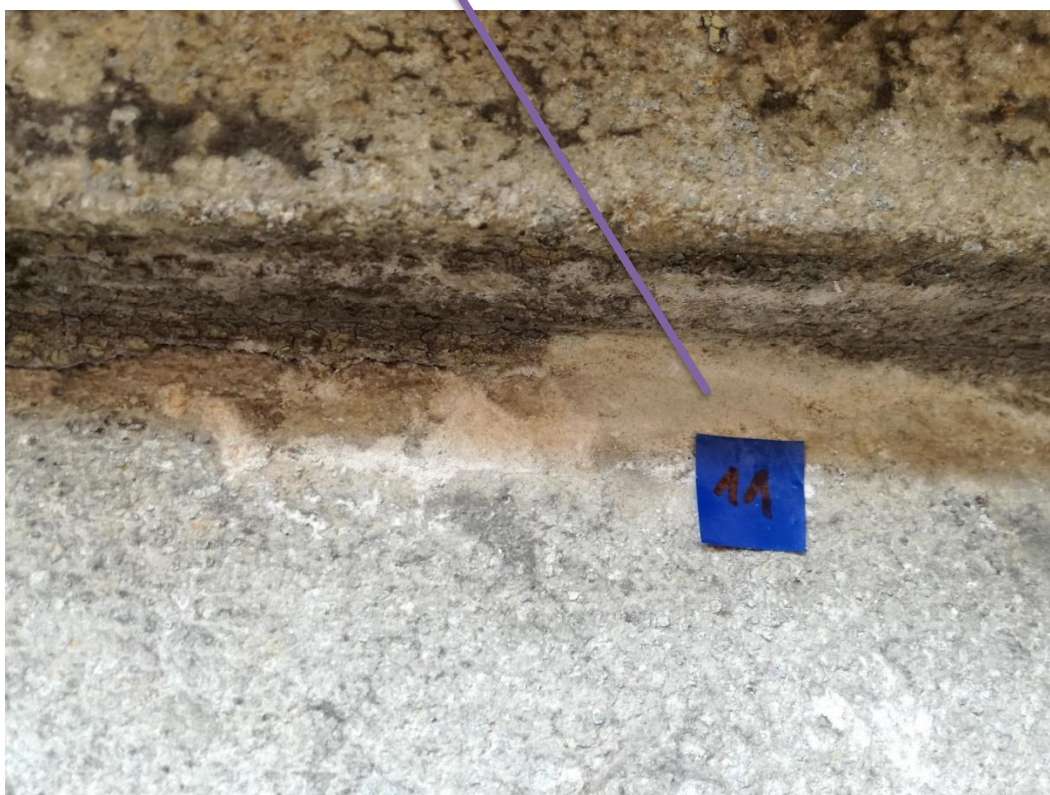
Fot. 28, 29 i 30. Pozostałości wtórnej warstwy zaprawy oraz dwóch jasnych warstw malarskich na fryzie. Miejsce pobrania próby na gzymsie pod dachem, od strony płd.

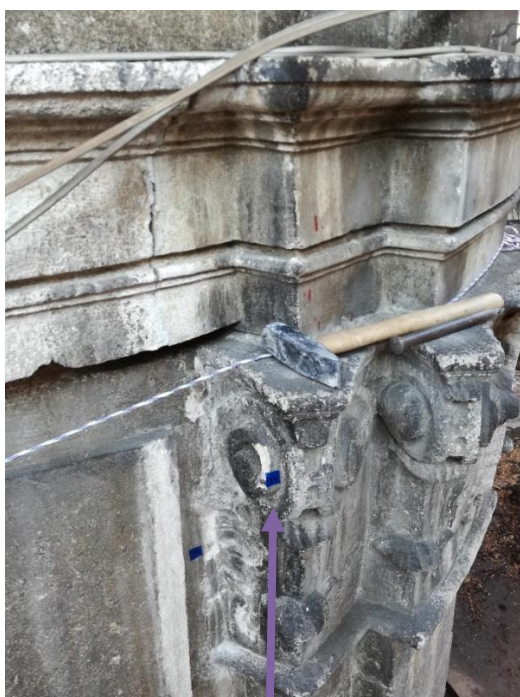
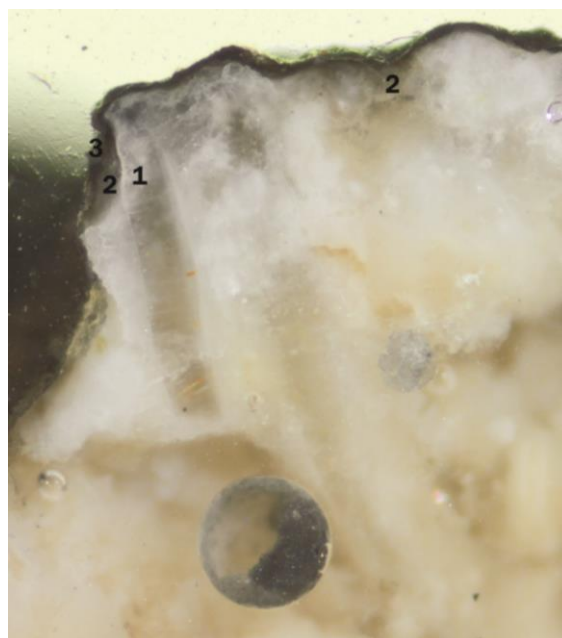
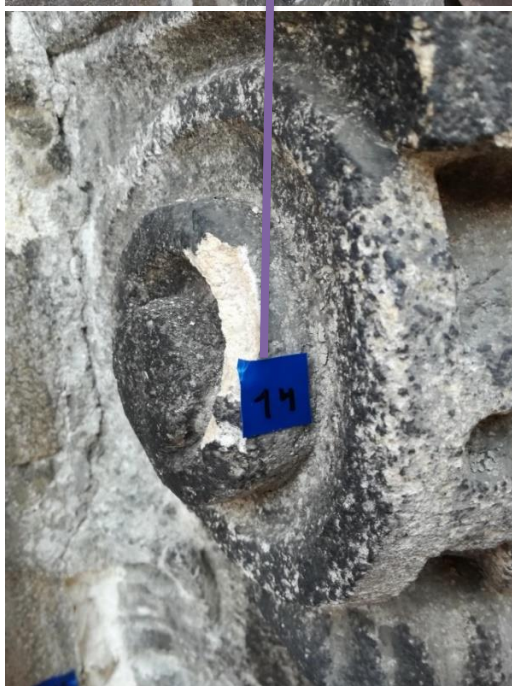
Również na kapitelach odnaleziono relikty warstwy barwnej (fot. 31, 32, 33), ale bardzo zdegradowane, połączone z nawarstwieniami czarnymi. Szaro - brązowy relikty warstwy, z widocznymi skupiskami szarymi oraz brązowymi, z czernią węglową, węglanem wapnia to być może pozostałości po zloceniu na szlagmetal lub brąz pozłotniczą (Cu-Zn). W kolejnej warstwie zidentyfikowano czerń węglową, węglan wapnia, związki żelaza, biel cynkową, barytową, ołowiową.

Fot. 31, 32 i 33. Relikt warstwy barwnej mocno zdegradowanej i połączonej z nawarstwieniami czarnymi. Miejsce pobrania próby, ślimacznica. Kapitel pfd. – wsch.

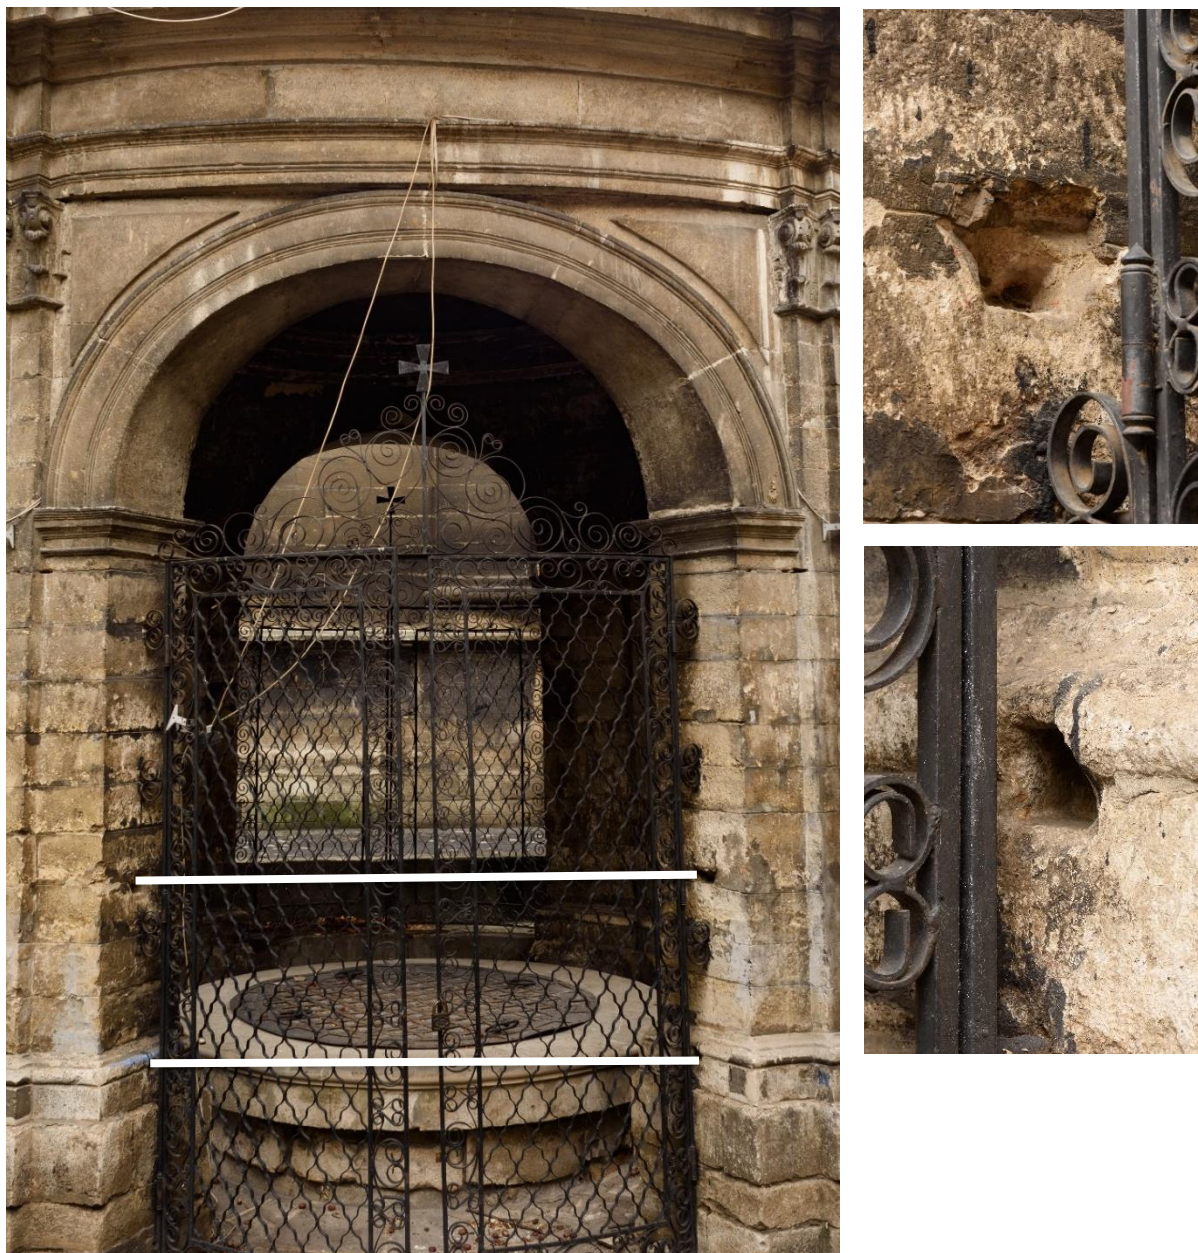
Obecnie studnia ogrodzona jest żeliwnymi, dekoracyjnymi kratami. Na filarach widoczne są otwory montażowe po starszych ogrodzeniach. Występują symetrycznie na wysokości pierwszego cokołu – w miejscu profilowanego gzymsu oraz poniżej połowy wysokości filarów. W 1759 r. oryginalne ogrodzenie było drewniane.

Fot. 36, 37 i 38. Aktualne, współczesne kraty oraz zbliżenie otworów po starszych kratkach. Białymi liniami zaznaczono symetryczne usadowienie otworów po poprzednim niższym ogrodzeniu.

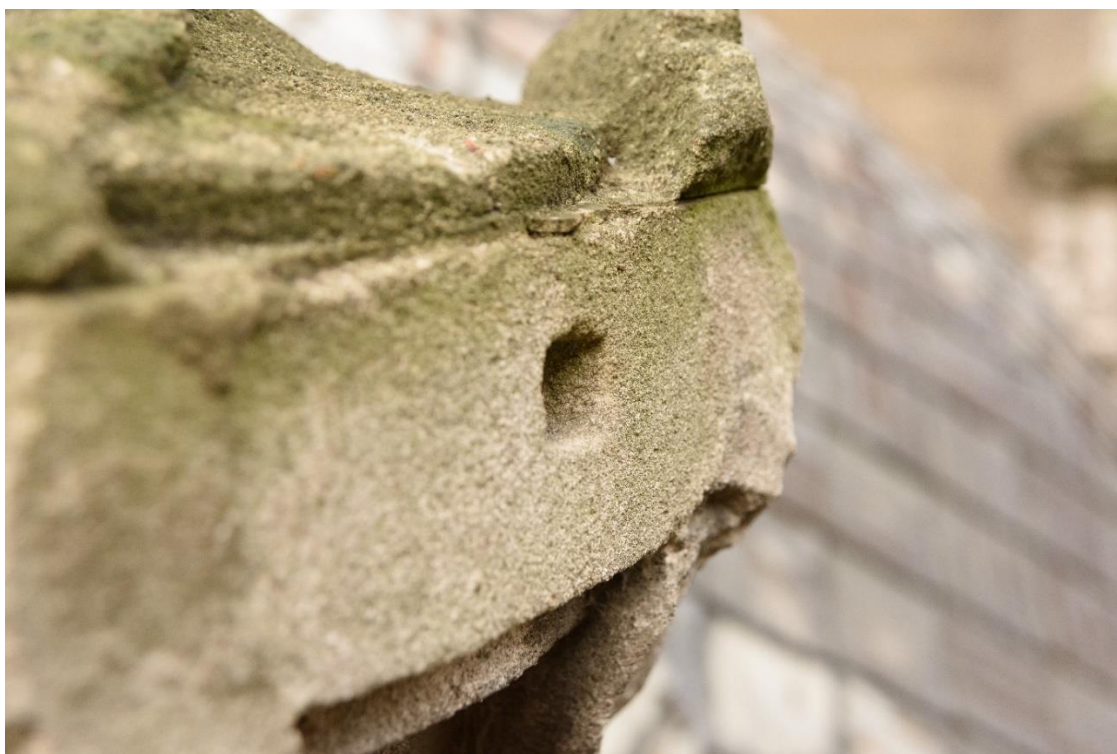
Fot. 44. Pozostałości otworu montażowego, od zachodniej strony wazy płd – wsch.

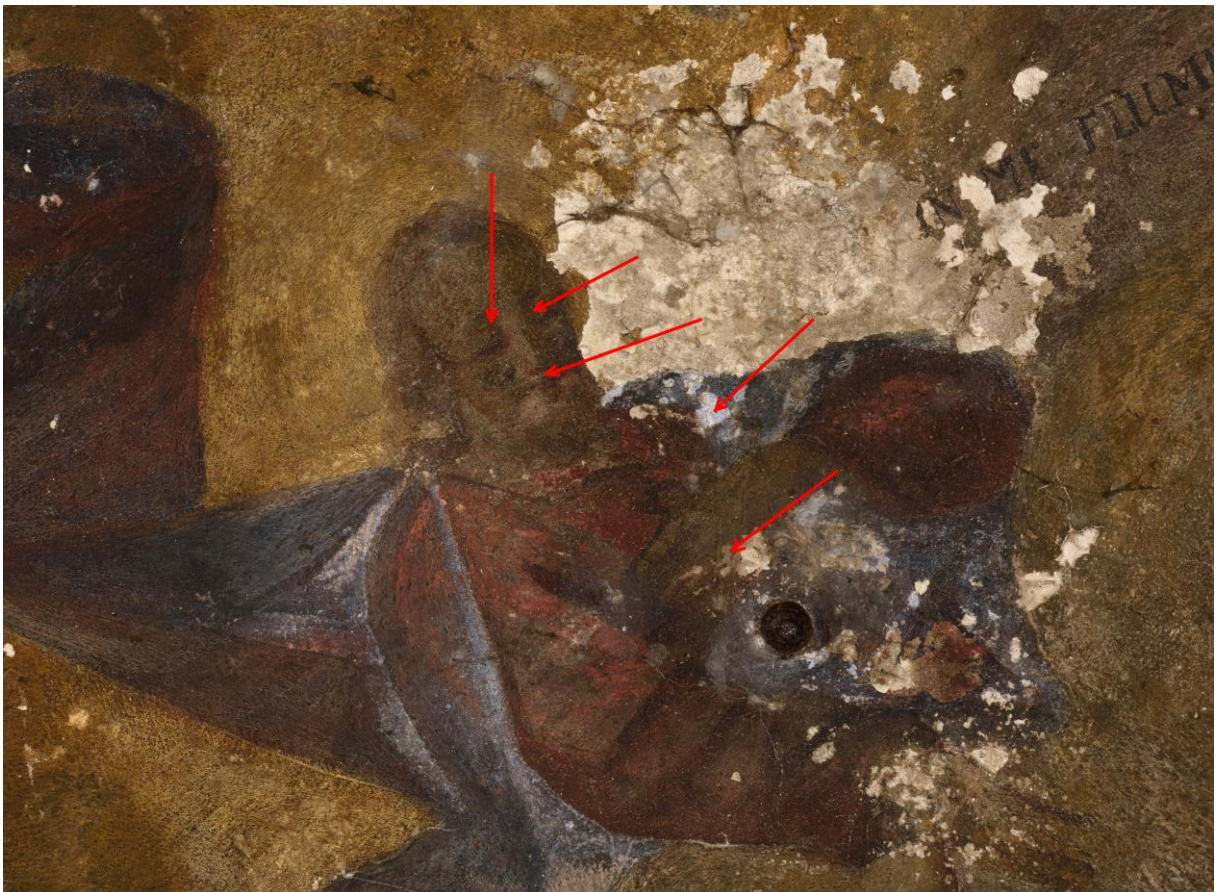
Fot. 53. Fragmenty oryginalnej polichromii widocznej spod wtórnych przemalowań.

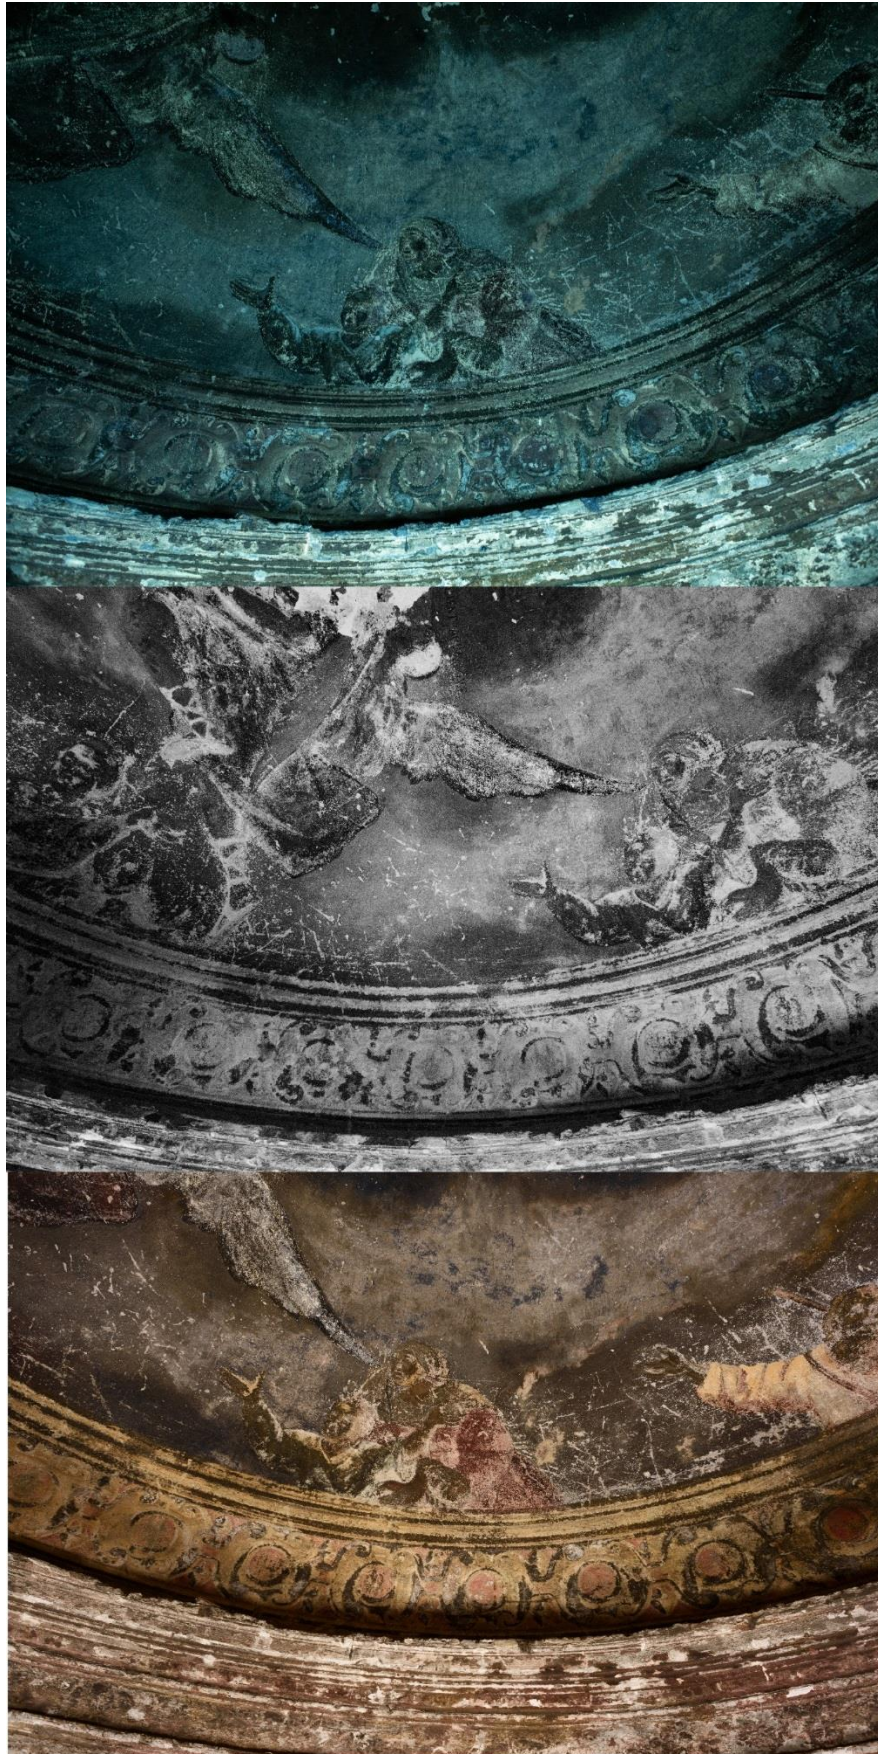
Fot. 54. Porównanie fragmentu malowidła w świetle UV, IR oraz dziennym. Dzięki porównaniu fotografii widoczne są miejsca rekonstrukcji.

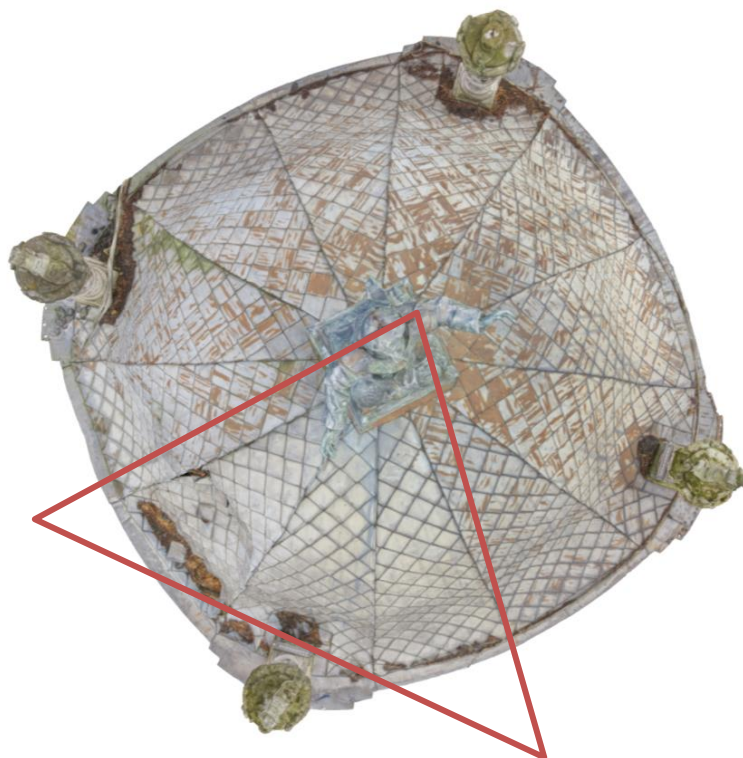
Fot. 56. Widok dachu z góry, wykonany w technice scanningu 3d. Widoczne trzy pola ze śladową ilością korozji.
