ANNA KUDZIA KONSERWACJA ZABYTKÓW

STAN ZACHOWANIA ORAZ PROGRAM PRAC KONSERWATORSKICH DLA STUDNI ŚW. JANA Z DUKLI PRZY POBERNARDYŃSKIM KOŚCIELE ŚW. ANDRZEJA WE LWOWIE, UKRAINA.

Zleceniodawca: Narodowy Instytut Polskiego Dziedzictwa Kulturowego za Granicą
POLONIKA

Warszawa 2019/2021

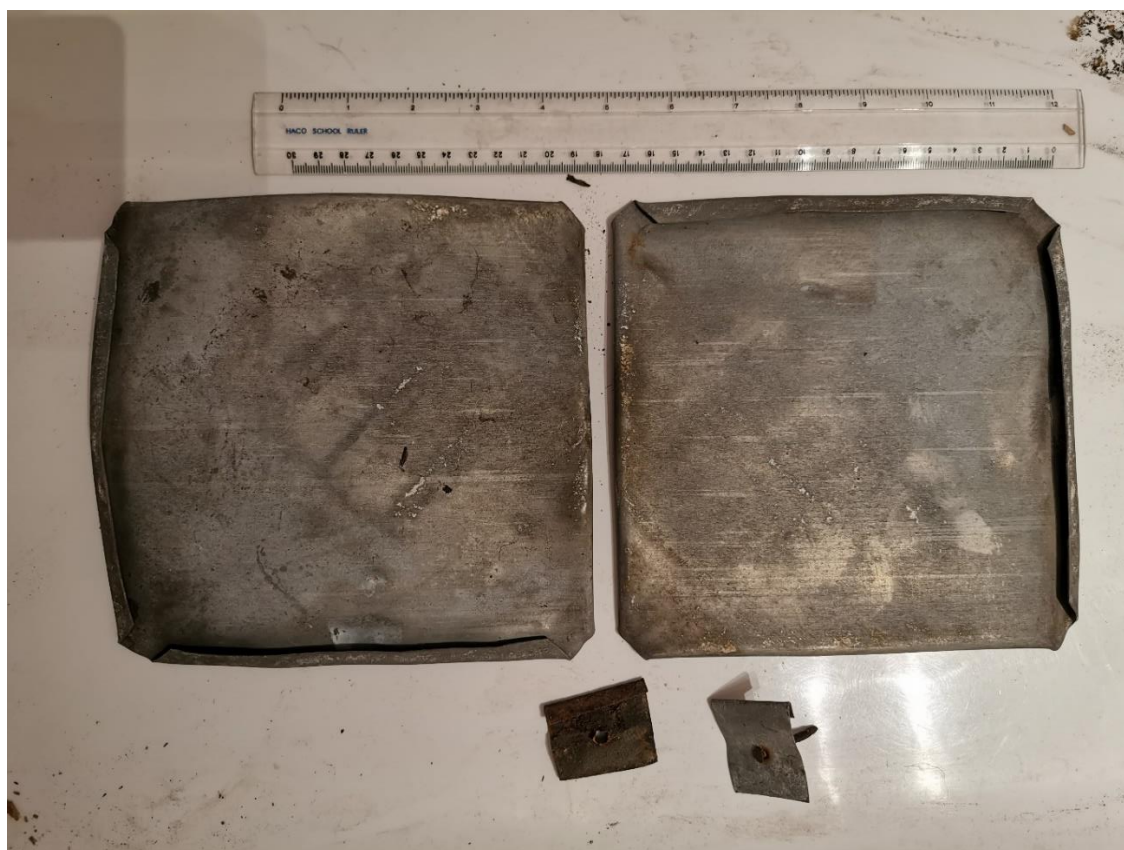
Fot. 57. Zbliżenie dachówek wraz z blaszkami montażowymi, widoczne zagięcia blachy służące do układania dachówek na zakładkę, dachówki pozyskane zostały z połaci pñ. – zach., gdzie dachówki praktycznie nie skorodowane w stosunku do pozostałych dziewięciu pól.

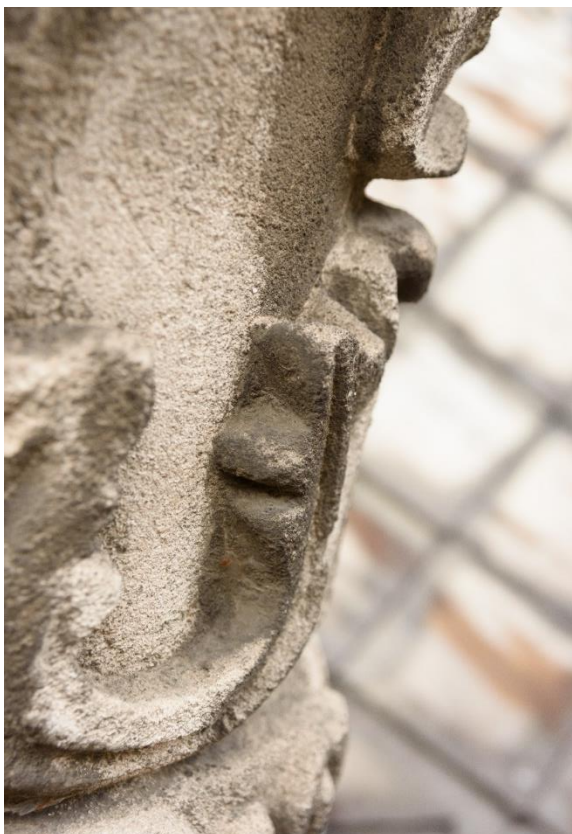
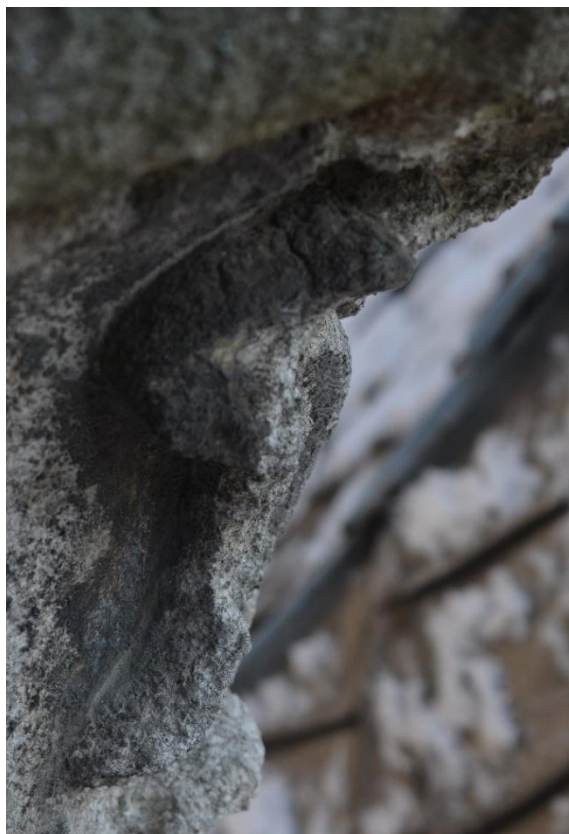
Fot. 74, 75. Zbliżenie skorupiastych, czarnych nawarstwień, które utworzyły się w zagłębieniach formy rzeźbiarskiej na wapiennych wazach wieńczących dach. Widoczna porowata, zwietrzała powierzchnia kamienia.

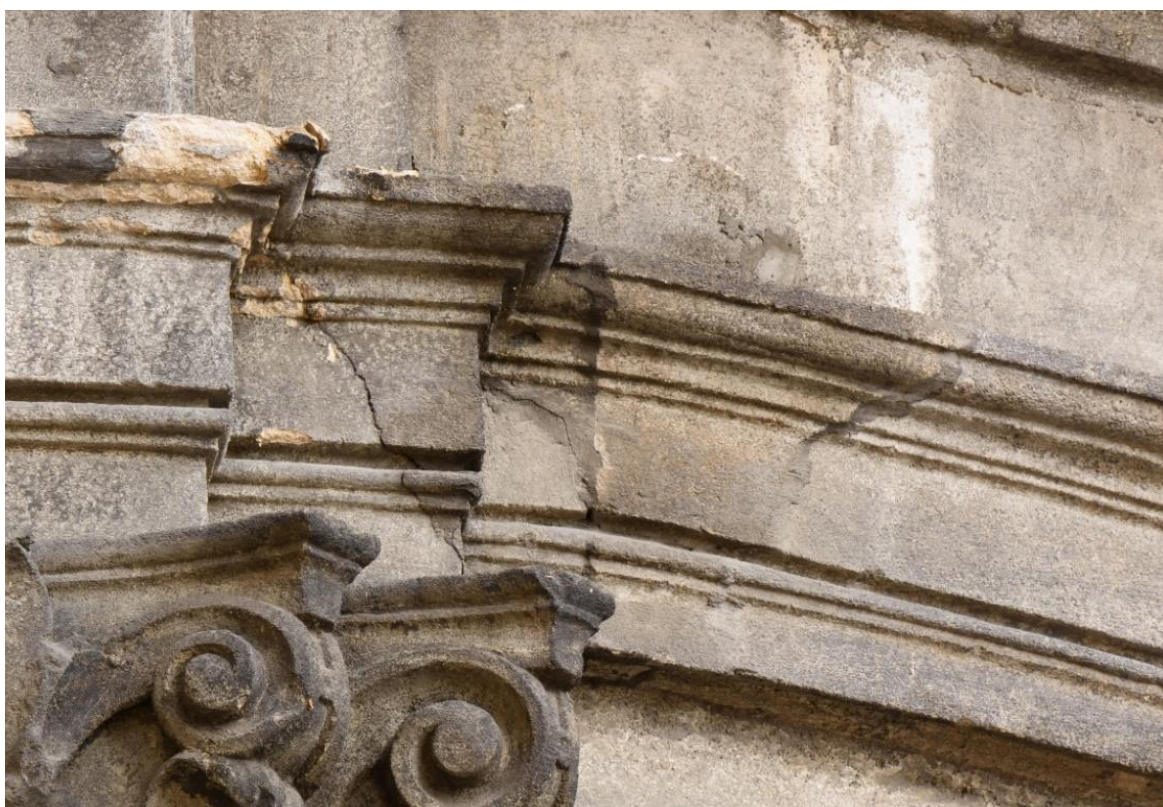
Fot. 78. Spękane fragmenty gzymsu oraz uzupełnienia spękań wykonane podczas prac renowacyjnych lub naprawczych niewłaściwie dobraną zaprawą.

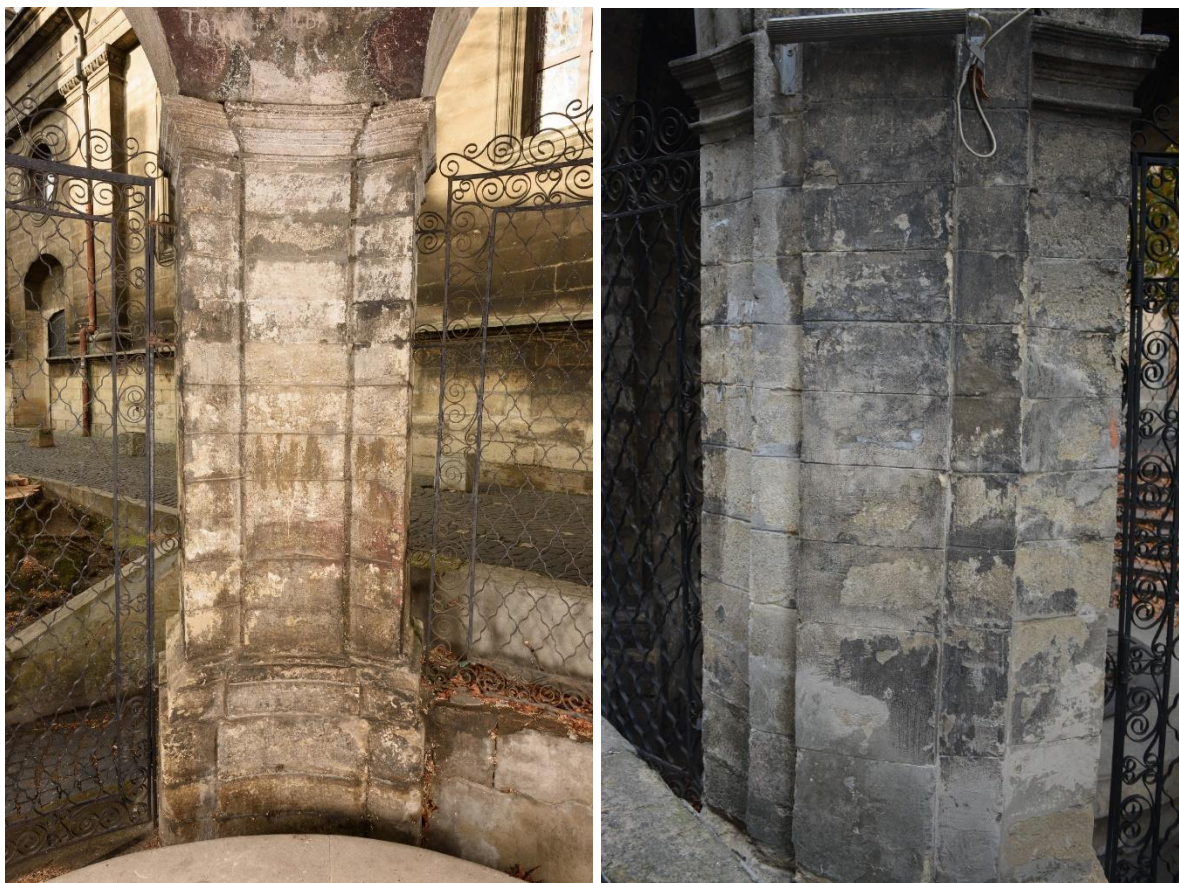
Na kamieniu **zidentyfikowano również uzupełnienia i naprawy wtórne (zacierki cementowe, szlichtę cementową, zaprawę cementowo - wapienną)**. Szczególnie w partii cokołów i filarów wykonane są liczne naprawy ubytków. Zaobserwowano kilka rodzajów zapraw, prawdopodobnie na bazie cementów użytych do uzupełniania ubytków oraz do wyrównania mocno zniszczonej powierzchni kamienia.

Fot. 90, 91. Widoczny zakres powierzchni pokrytej zaprawami wtórnymi i naprawczymi.

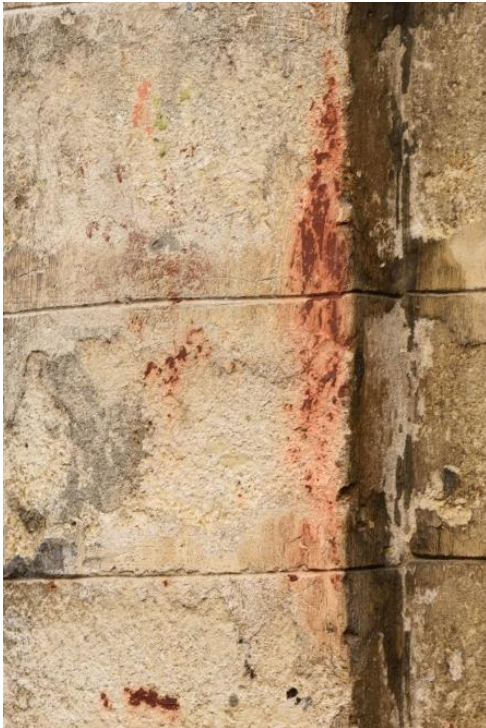
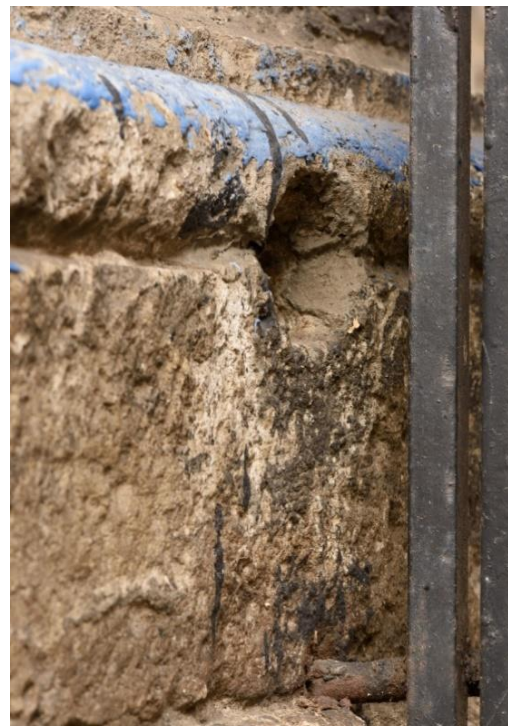
Podczas oględzin obiektu zaobserwowano w kilku miejscach **przemalowania powierzchni kamienia**, które okazały się wtórnymi warstwami barwnymi. Na kamieniu licznie występują również **zacieki i zaplamienia**. Pokrywają kamień w wielu miejscach, są wynikiem zaniedbań podczas prowadzonych innych prac np. odmalowywania krat czy malowania spodniej krawędzi dachu, co doprowadziło do pobrudzenia górnej płaszczyzny gzymsu wieńczącego.

Fot. 92, 93. Zachłapania niebieską i czerwoną farbą olejną oraz czarną – od renowacji krat.

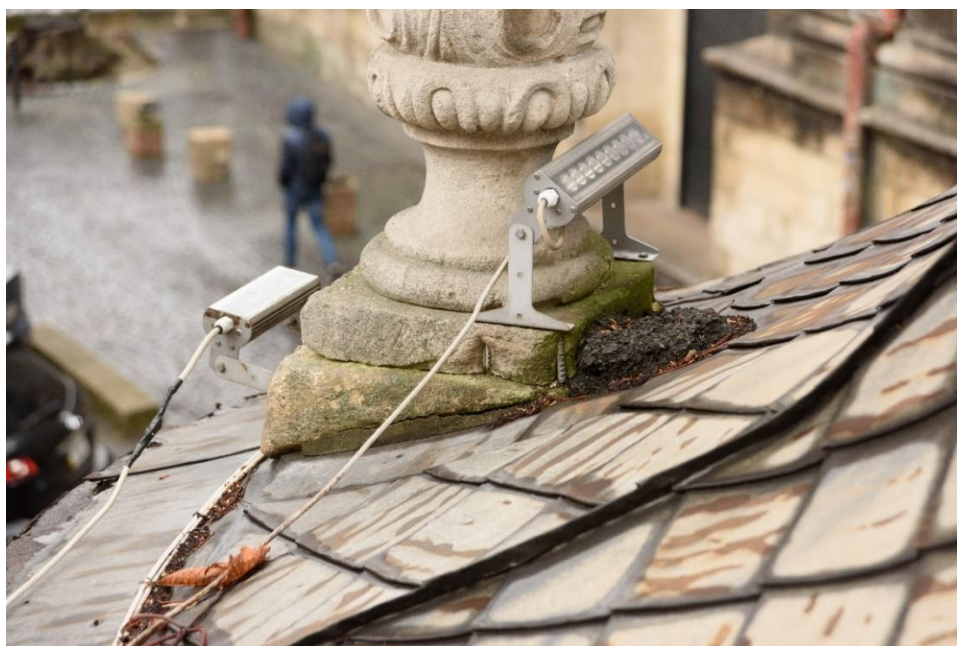
Problemem, który szpeci obiekt oraz zaburza jego odbiór estetyczny jest instalacja elektryczna w postaci kabli, które doprowadzają prąd w celu oświetlenia studni o zmroku. Kable wiszą bezładnie, zasłaniają gzymsy. Poprowadzone na dachu, dodatkowo ułatwiają osadzanie się resztek roślinnych, które zalegając, utrzymują wilgoć i powodują korozję blachy. Niezadbana instalacja elektryczna może być również źródłem pożaru. Do prostopadłościennych podstaw waz, przykręcone zostały w niewłaściwy sposób lampy, których śruby doprowadziły do spękań prostopadłościennych podstaw wapienia. Ponadto lampy są obcym estetycznie elementem.

Fot. 96. Niedobre pod względem estetycznym lampy oraz widoczne zniszczenia cokołu pod wazą, błędnie wykonane ofasowania stalowe, a raczej ich brak.

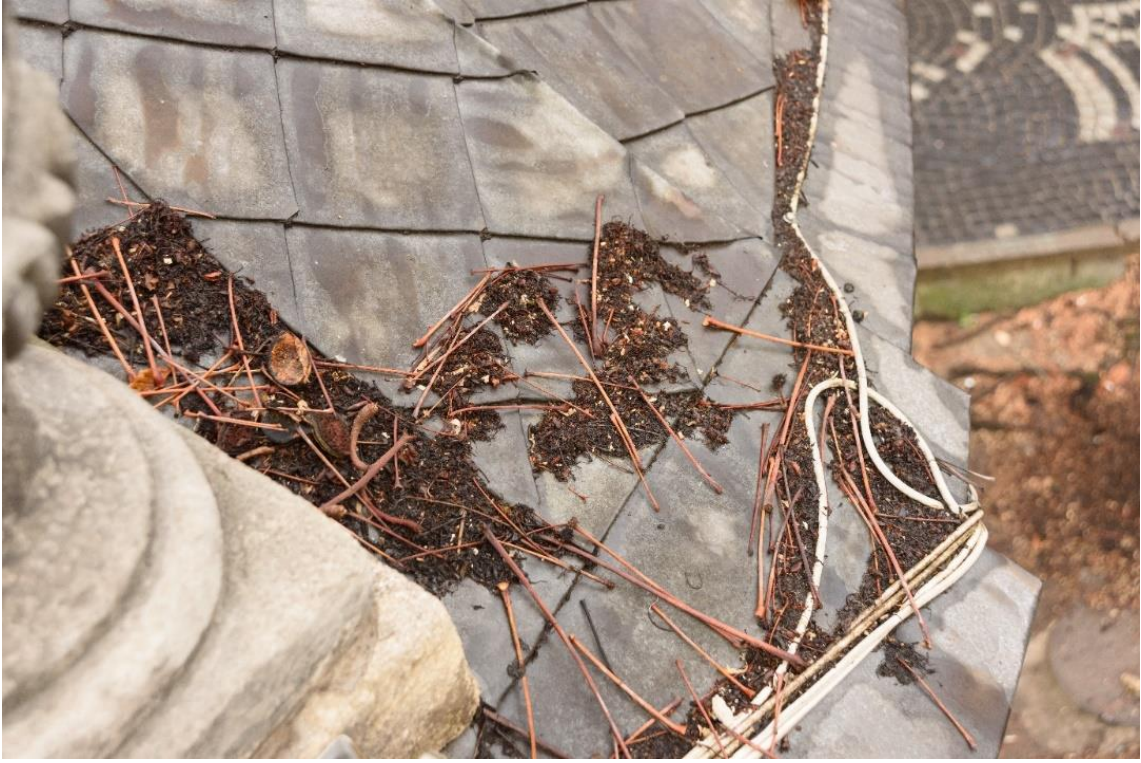
Fot. 97. Zalegające na dachu resztki roślinne.

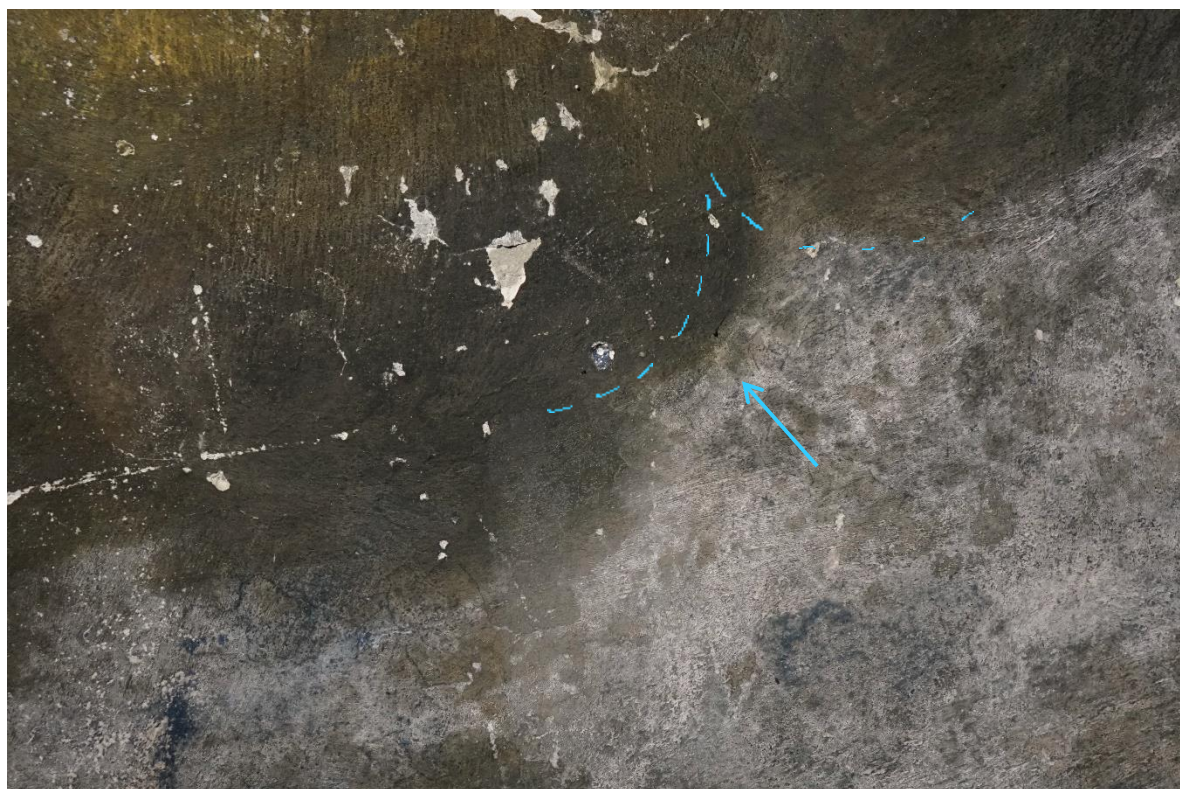
obecność jest związana z migracją wody od strony dachu. Wypłukiwany węglan wapnia, mógł stworzyć cienkie, jasne kalcytowe nawarstwienie. W niektórych partiach zabielenia, powtarzają kształt kompozycji malarskiej. Nie wykluczone, że mogą być efektem jakiegoś rodzaju konsolidacji⁴¹ bądź przemalowania. Zabielenie w takim wypadku mogło powstać w wyniku rozkładania się spoiwa.

Fot. 99. Malowidło w kopule studni przy kościele Bernardynów. Fragment ukazujący granicę zabielenia, która podkreśla kształt chmury.

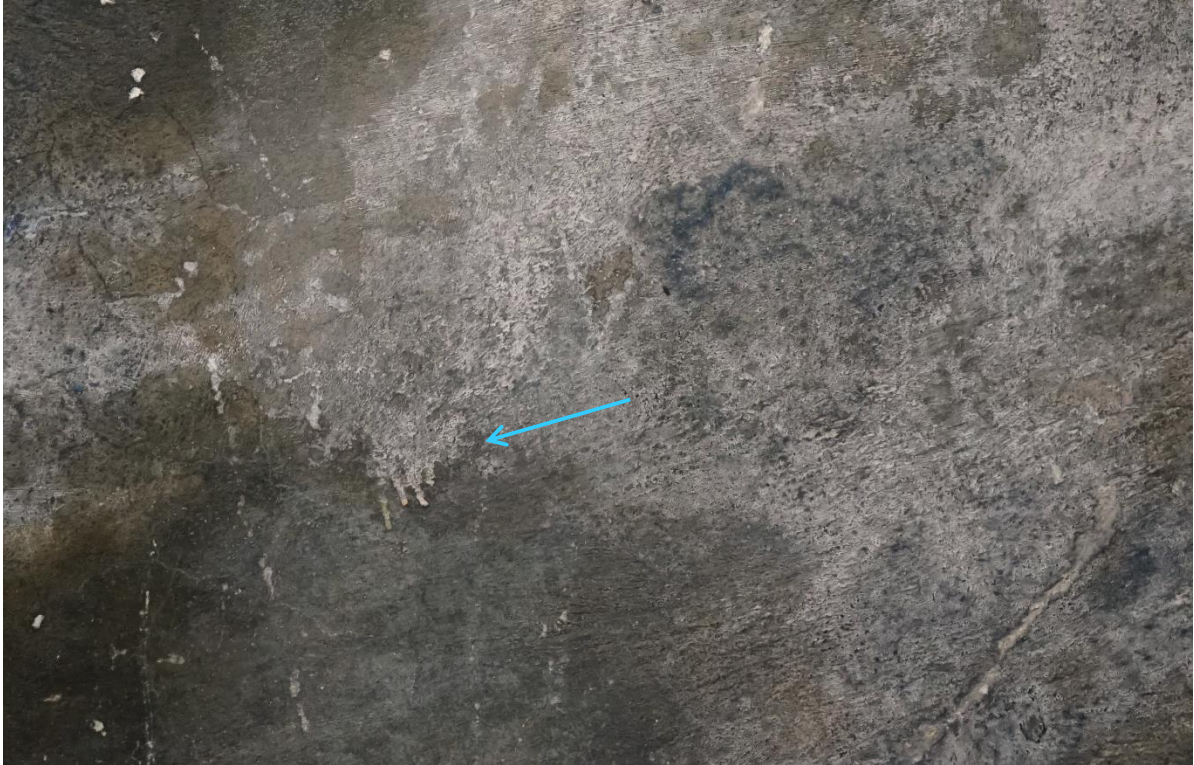
Fot. 100. Zaciek powstały w wyniku migracji wody z dachu obiektu.

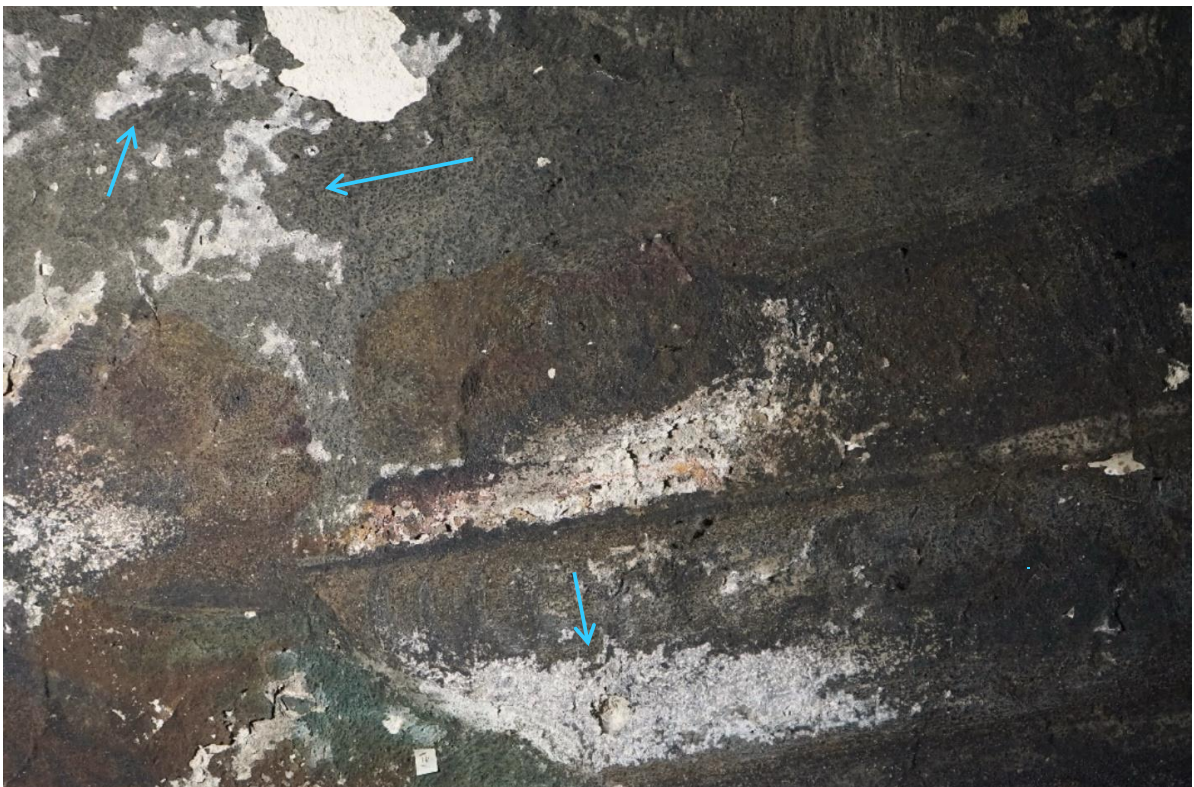
Na powierzchni malowidła, w postaci skupisk białych plam o nieregularnych, miętko zakończonych kształtach, znajdują się liczne obszary wysoleń (fot. 101). Jest to dosyć gruby, ale miękki i nietrwały krystaliczny nalot. Powstał w miejscach, gdzie migracja wody była wyjątkowo intensywna i prawdopodobnie cykliczna. Malowidło w całości jest mocno zasolone. Badania wykazały obecność siarki (gipsu lub zasolenia siarczanami) oraz chloru. Podobne zabielenia nie pojawiają się w obszarze pendentyw.

Fot. 101. Malowidło w kopule studni przy kościele Bernardynów. Fragment ukazujący głowę anioła, znajdującego się po lewej stronie. Strzałki wskazują miejsca pojawienia się wysoleń.

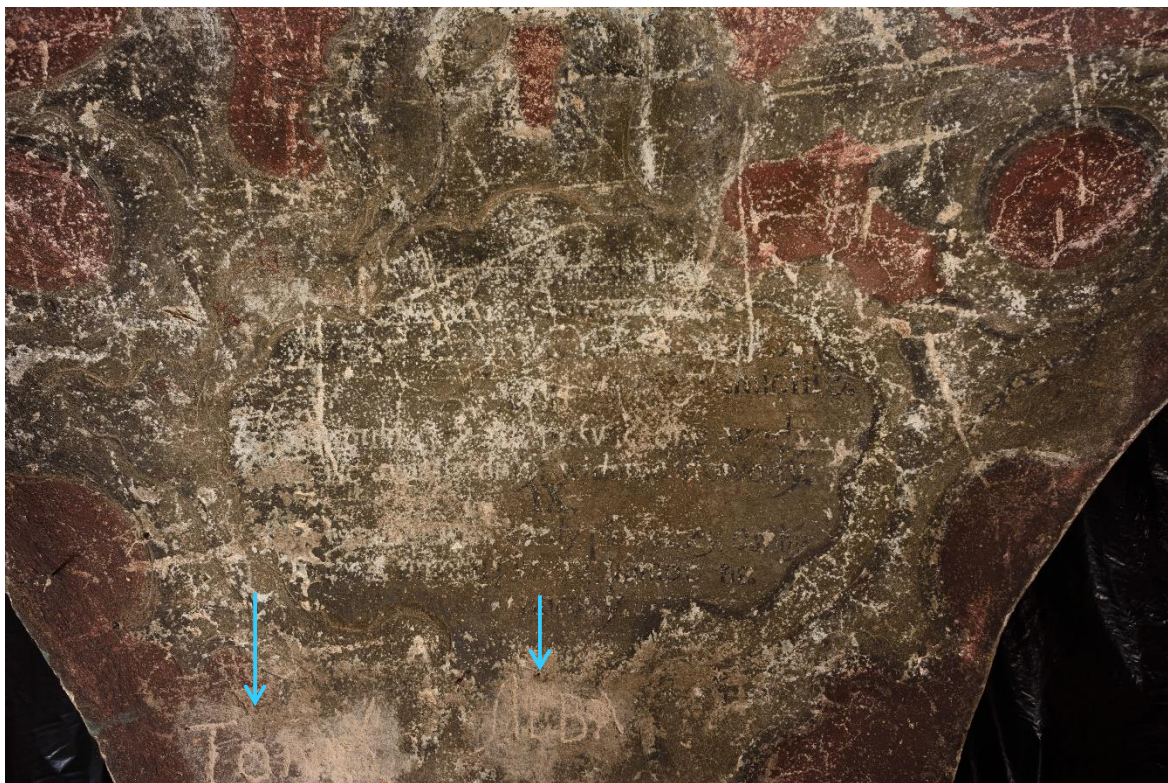
Fot. 104. Akty wandalizmu na pendentywie.

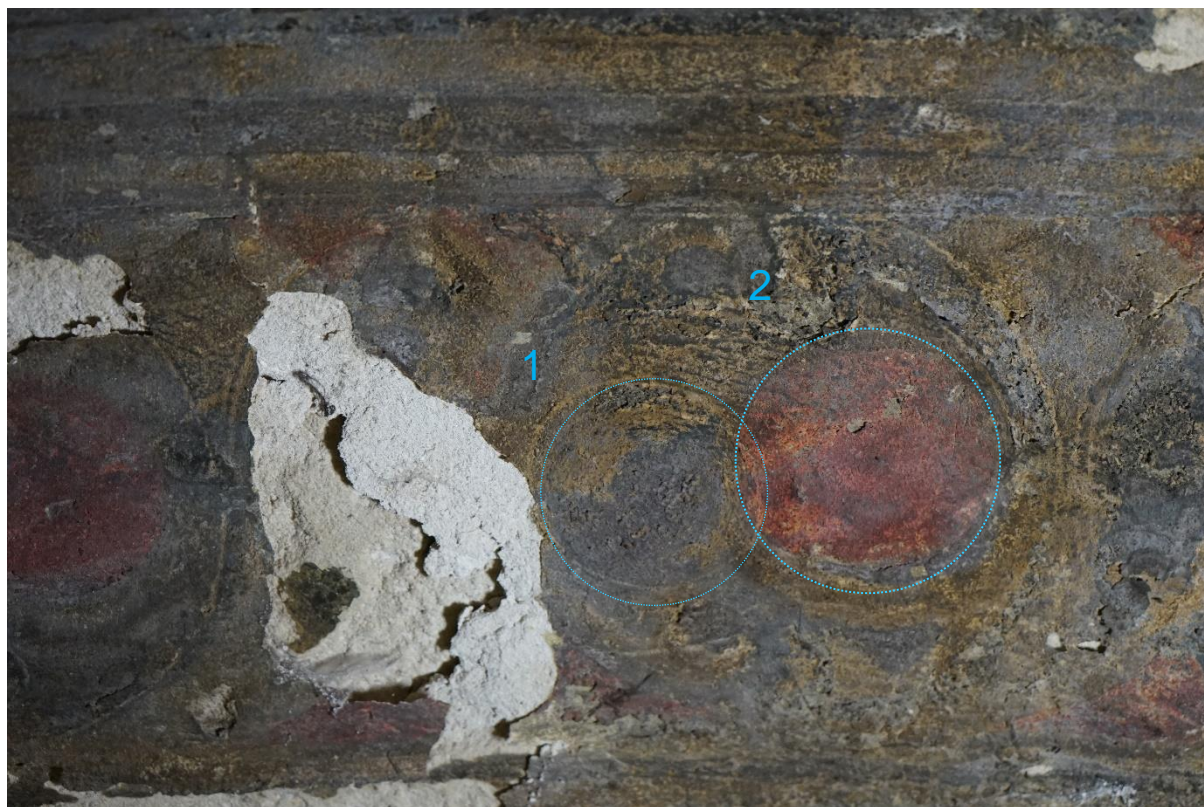
Fot. 109. Balustrada, strona północna. Widoczny odcisnięty w tynku rysunek starej kompozycji (1) i powtórzony czerwony element nowej kompozycji, namalowany obok rytu po prawej stronie (2).

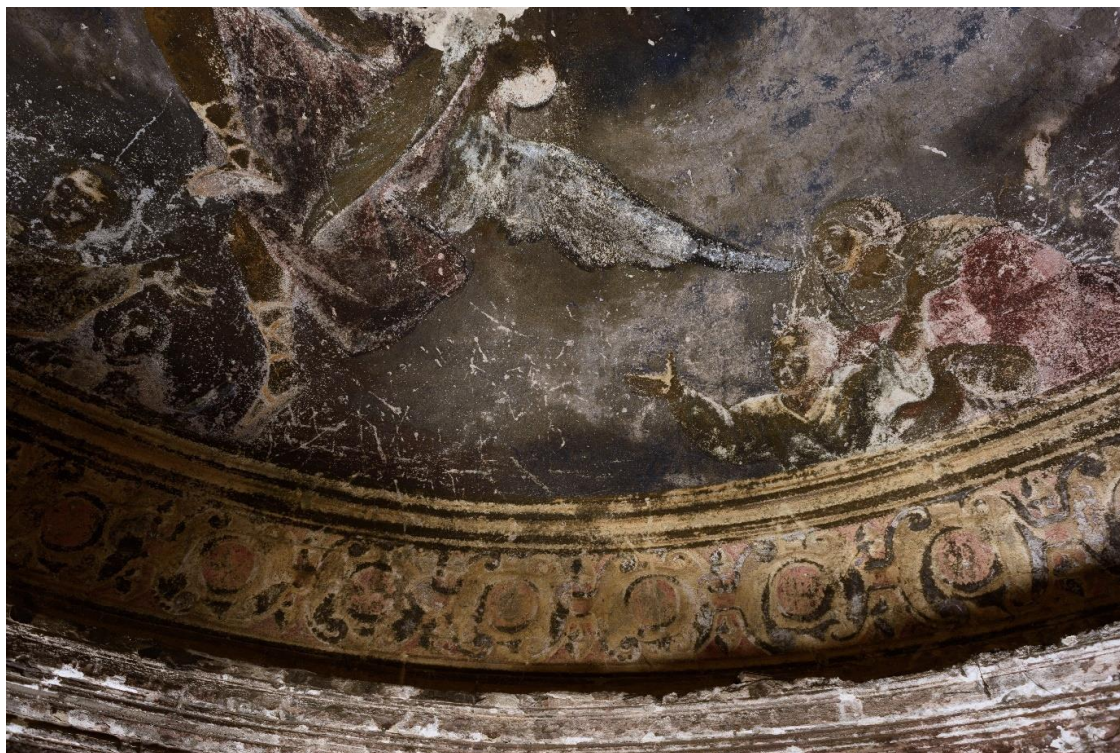
Nieznaczące różnice w kompozycji zostały zarejestrowane dzięki zdjęciom wykonanym w podczerwieni. Przy tym należy wspomnieć o dosyć specyficznym efekcie wizualnym, który powstał prawdopodobnie w wyniku kompilacji różnych czynników niszczących malowidło. Obecnie w wielu obszarach przedstawienie ma charakter fotografii negatywowej. Partie, które powinny być jasne, są wyjątkowo ciemne, natomiast ciemne fragmenty są prawie białe. W pierwszej kolejności nasuwa się wniosek, że mogą to być pociemniałe przemalowania, do których użyto bieli ołowiowej, jednak nie potwierdziły tego badania chemiczne. Kolejna teoria, wymagająca dalszego sprawdzenia, zakłada, że prawdopodobnie dokonane podczas restauracji prace nie uwzględniły konsolidacji tynków, albo została ona przeprowadzona jedynie lokalnie. Przemalowanie następnie zostało wykonane na zdeintegrowanym podłożu. Jasne partie oryginału, malowane z dużym dodatkiem wapna wykorzystywanego jako biel, wiązały lepiej i tworzyły mocne, odporne na erozję powłoki, które były bardziej odporne niż cienko malowane partie cienia lub inne pudrujące się fragmenty o złym stosunku pigmentu i spoiwa. Z kolei spoiwo zastosowane przy restauracji oryginału, mogło być za mocne i wszystkie delikatne, już wcześniej naruszone płaszczyzny kolorów z czasem uległy eksfoliacji.

Fot. 110. „Efekt negatywu”.

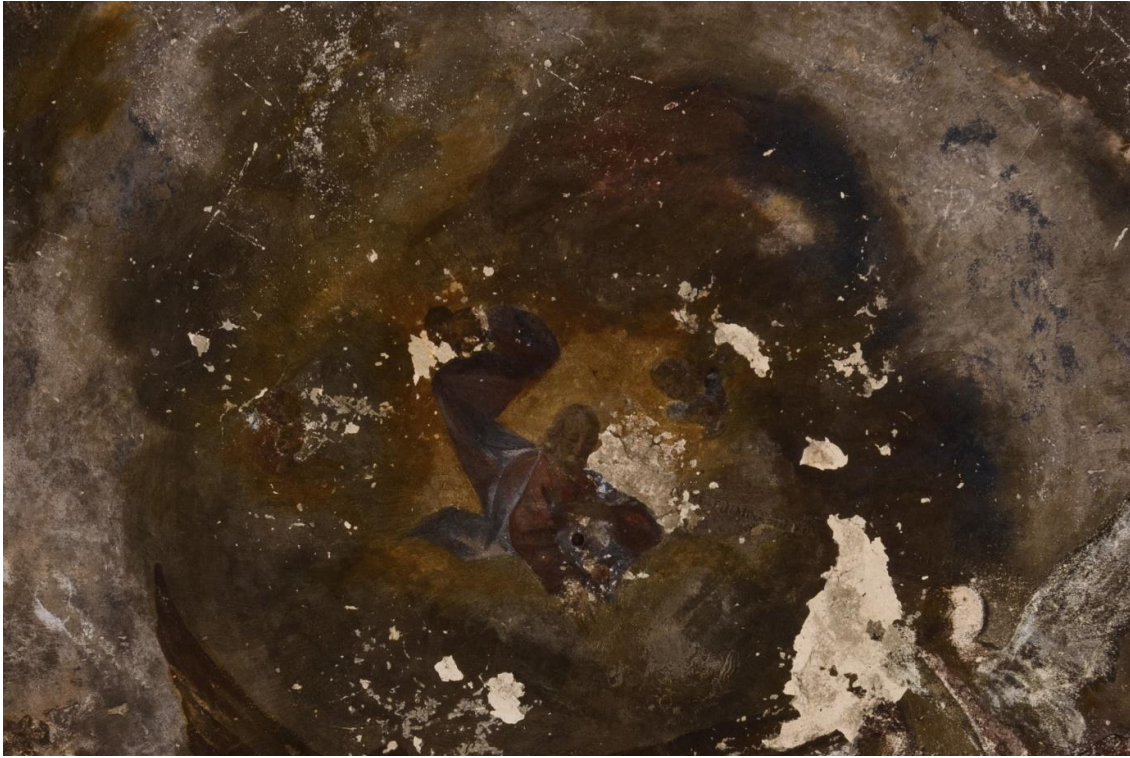
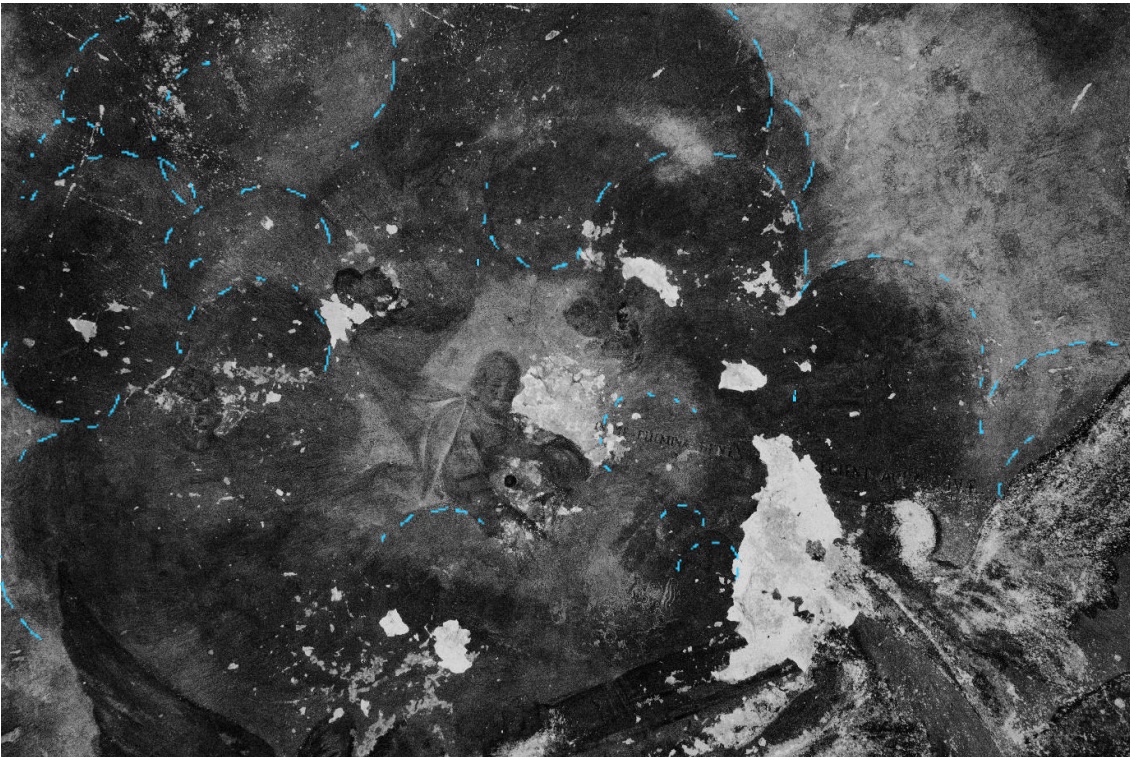
Fot. 111, 112. Porównanie centralnego fragmentu kompozycji malowidła na sklepieniu studni. U góry w świetle widzialnym, na dolnej fotografii w podczerwieni. Dodatkowo na niebiesko zaznaczono granicę zabielenia, która podkreśla kształt chmury.

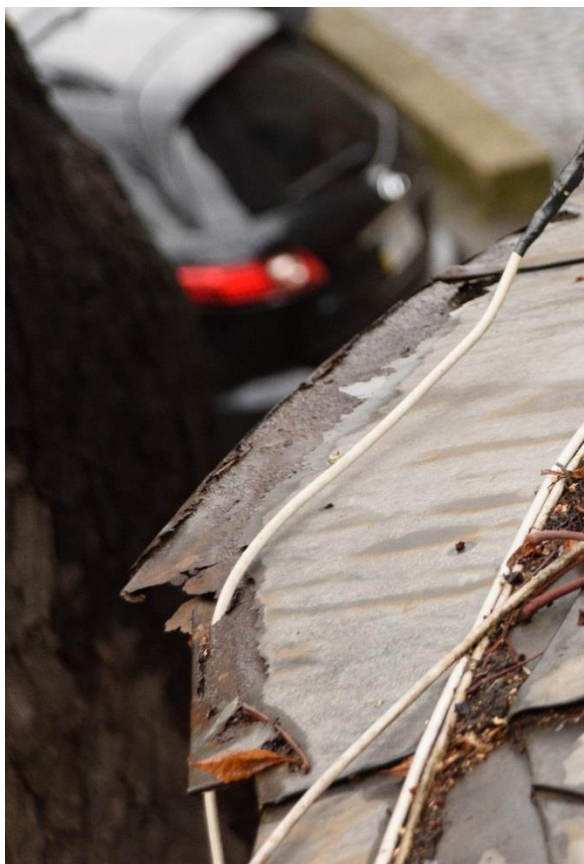
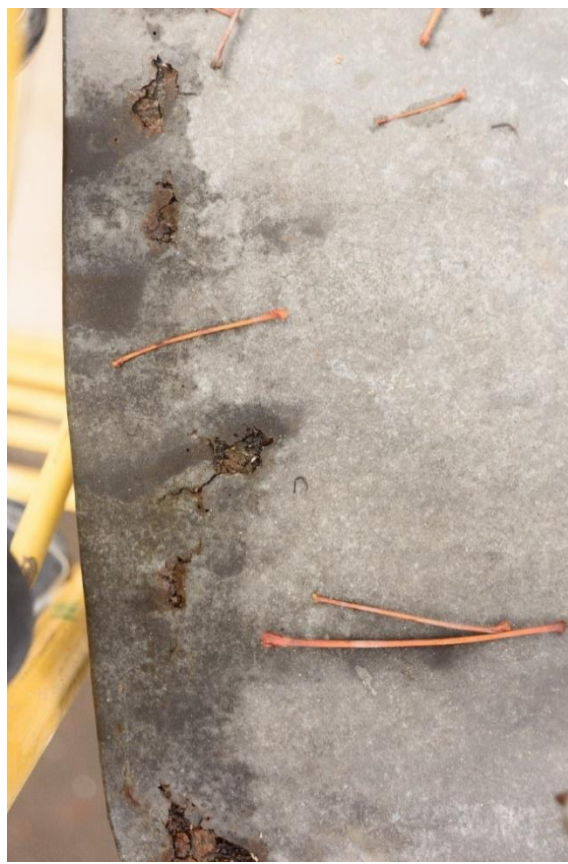
Na powierzchni dachu widoczne są nawarstwienia mikrobiologiczne w postaci zazielenień. Dachówki romboidalne oraz te w formie rybiej łuski na cokole pod figurą pokryte są korozją (fot. 114, 119). Trzy pola dachu od strony północno – wschodniej posiadają dachówki bez rdzy. Prawdopodobnie została wykonana tu naprawa. Więźba dachowa może więc w tym miejscu nie być uszkodzona. Poważnie jest skorodowana blacha przy krawędziach dachu nad gzymsami oraz konstrukcja z blaszek stalowych na drewnie, podtrzymująca dach na gzymsie (fot. 115, 116, 117). Pomimo, iż nie zaobserwowano problemów konstrukcyjnych czy jakiś większych zniszczeń poszycia dachowego, dachówki prawdopodobnie na skutek korozji uległy rozszczelnieniu i do wewnątrz dostaje się woda, migrując w dół do sklepienia, a następnie do malowidła. Od strony północnej powstała wyrwa w dachu w wyniku uszkodzenia mechanicznego (fot. 113). To ujawniło kwestię więźby dachowej, której poszczególne drewniane elementy okazały się być zbutwiałe i zawilgocone, a łączące je gwoździe skorodowane. Problem prawdopodobnie dotyczy całej konstrukcji. Poważnej korozji uległy elementy cokołu pod figurą – blaszane dachówki w kształcie rybiej łuski, konstrukcja łącząca figurę z podstawą cokołu oraz blacha cynkowa z której wykonany został gzyms. Blacha uległa połamaniu, spękaniom, na jej powierzchni widoczne są liczne ubytki. Całość zamontowana na konstrukcji drewnianej utraciła stabilność. Na powierzchni figury widoczne są niewielkie ubytki w blasze, z której została wykonana np. w partii głowy (fot. 120.) czy na łączeniu rękawa z prawą dłonią. Być może figura przetrwała do dzisiaj, ponieważ była kilkakrotnie odnawiana – pokrywano ją kolejnymi powłokami. Starciu uległa warstwa złota, którego relikty pozostały na fragmentach szat. Na powierzchni widoczne są rdzawe zacieki, które pochodzą od nimbu oraz od zardzewiałej konstrukcji, co widoczne na jest na lewej dłoni figury (fot. 118).

Fot. 115, 116. Skorodowana krawędź dachu.
