Program prac konserwatorskich

IV etap restauracji i konserwacji wybranych elementów **kaplicy grobowej Mikołaja Jaroszyńskiego**, znajdującego się na starym cmentarzu w Montmorency, kwatery G, grób 860. Opracowanie dotyczy kompleksowej konserwacji **wewnętrznych ścian kaplicy**, oraz konserwacji tumby grobowej i elementów steli. Po pracach, które dotyczyły konserwacji schodkowego dachu i całości ścian na zewnątrz, nastąpi zakończenie prac przy kaplicy. Wymiary kaplicy bez dachu: (270-310) x 195 x 430 Całkowita powierzchnia kamienia wewnętrznych ścian i sklepienia to ok. 1900 dm². Ściany i sklepienie są boniowane. Ściany zakończone są profilowanym gzymsemz fryzem ząbkowym, który oddziela je od sklepienia. Prace przewidują oczyszczenie powierzchni dekoracyjnych kamiennych ścian i sklepienia wykonanych z kremowego wapienia mikrytowego, pokrytych obecnie licznymi nawarstwieniami. Następnie nastąpi uzupełnienie wszystkich ubytków formy i warstwy powierzchniowej. W ramach projektu jest również oczyszczenie i konserwacja marmurowej tumby i dekoracyjnej, marmurowej, posadzki oraz marmurowych elementów ołtarzyku i wysokiej steli zwieńczonej krzyżem Legii Honorowej.

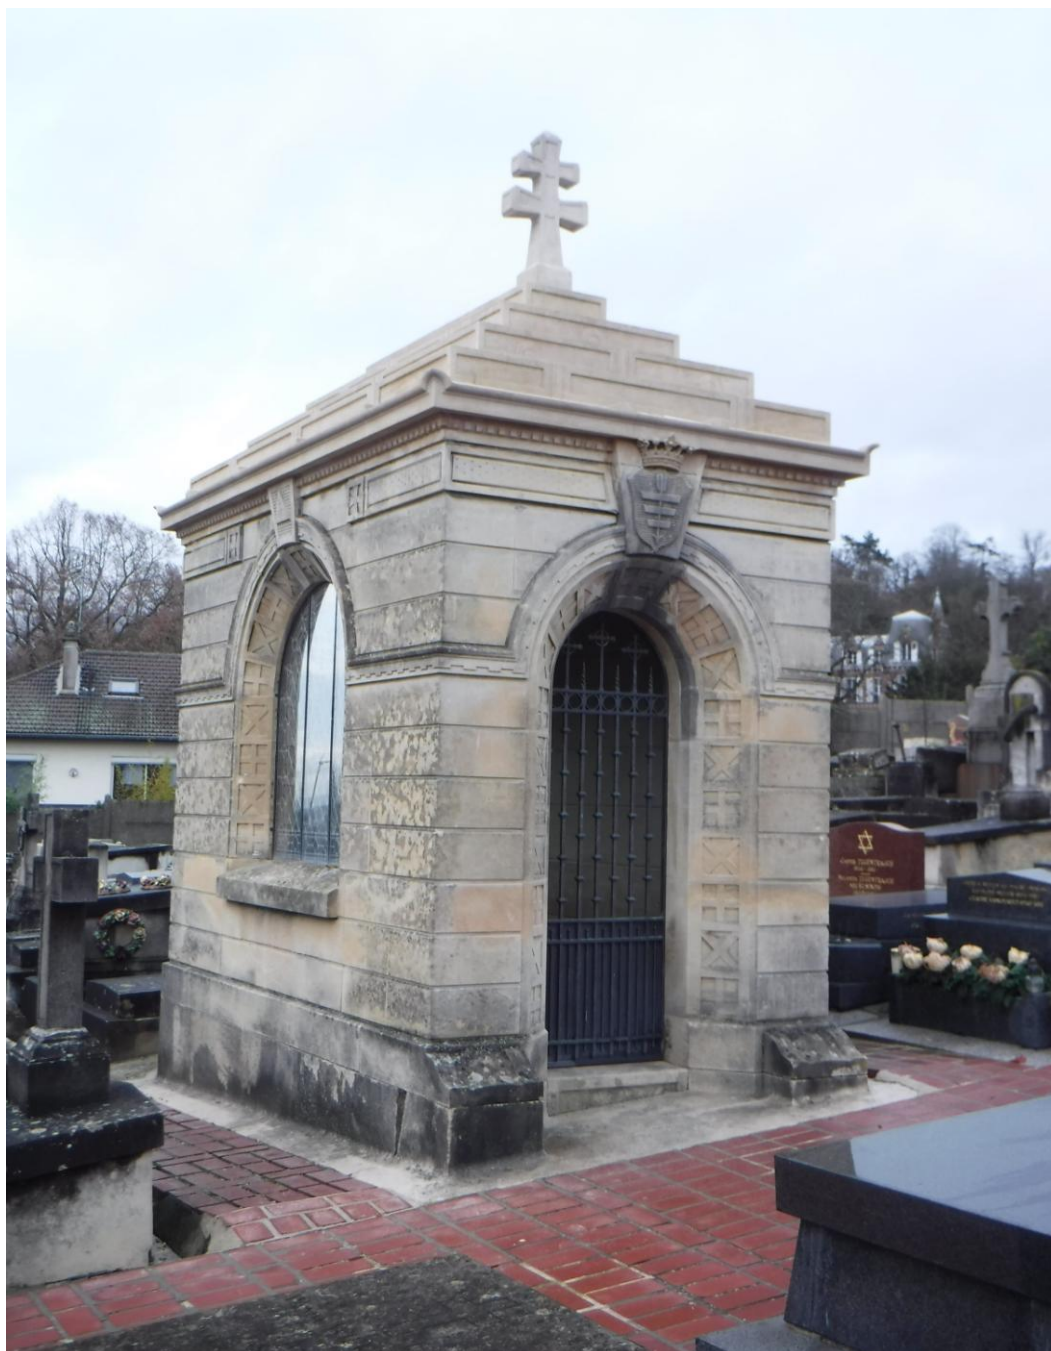
Fot. 1. Kaplica grobowa Mikołaja Jaroszyńskiego na cmentarzu Champaux w Montmorency, Francja, po 1890r. Widok trzy czwarte od strony południowo-wschodniej. Stan po II etapie prac w 2020 roku.

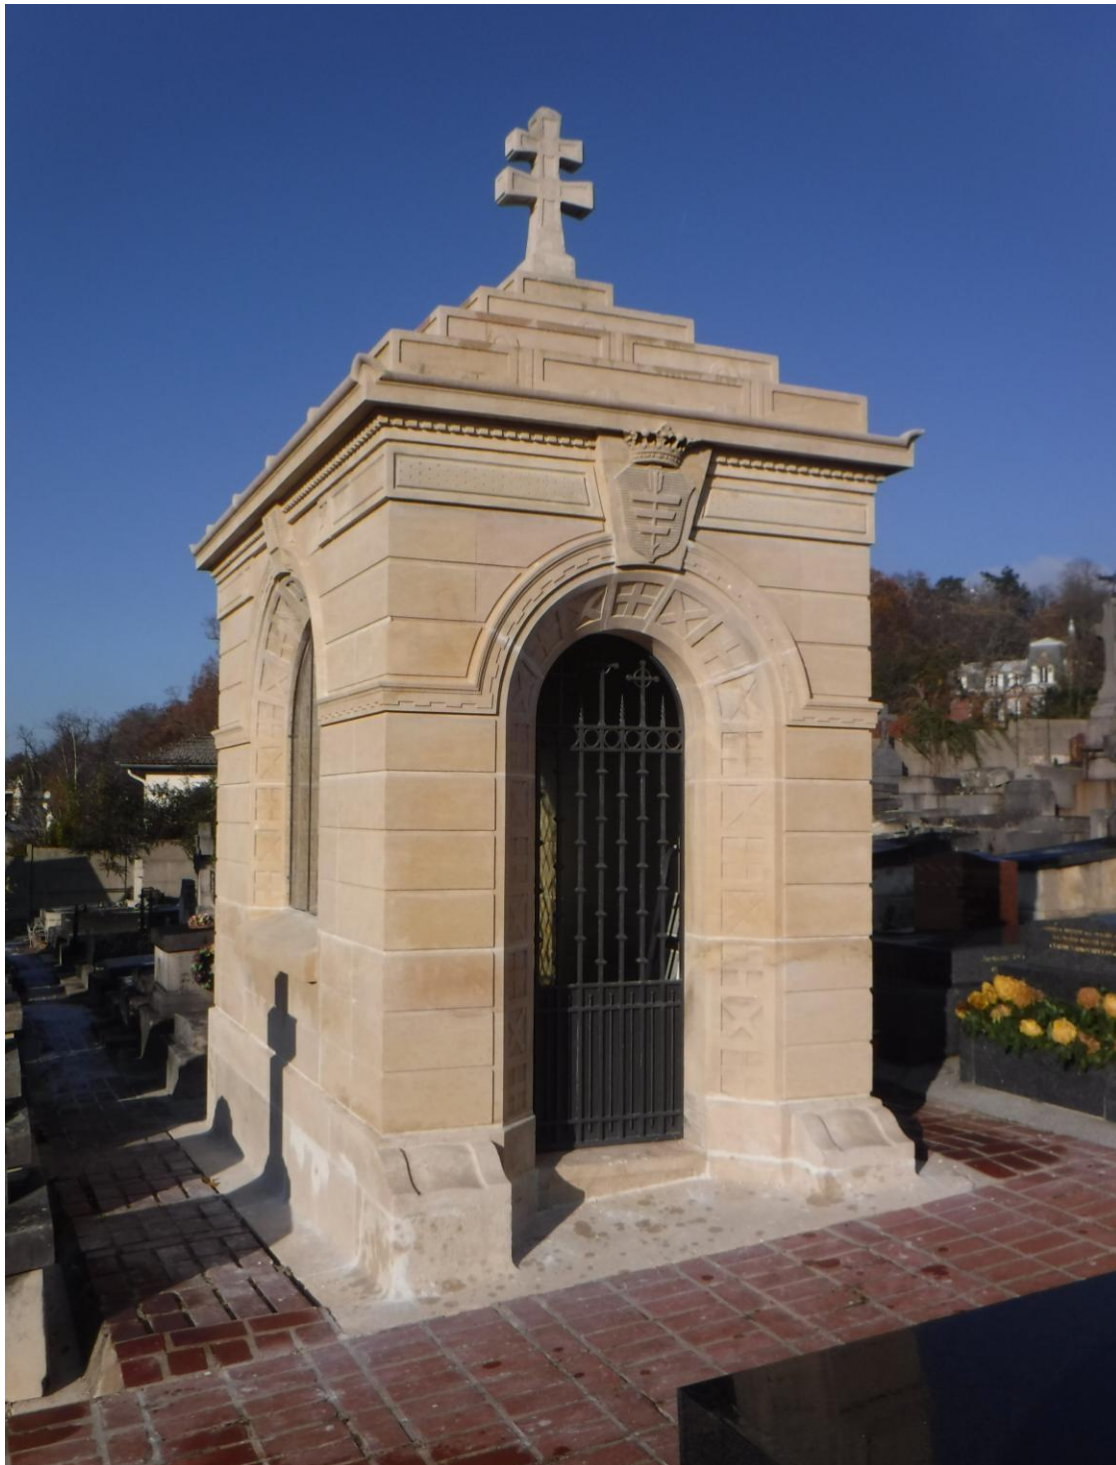
Fot. 2. Kaplica grobowa Mikołaja Jaroszyńskiego na cmentarzu Champaux w Montmorency, Francja, po 1890r. Widok trzy czwarte od strony południowo-wschodniej. Stan po III etapie prac w 2022 roku.

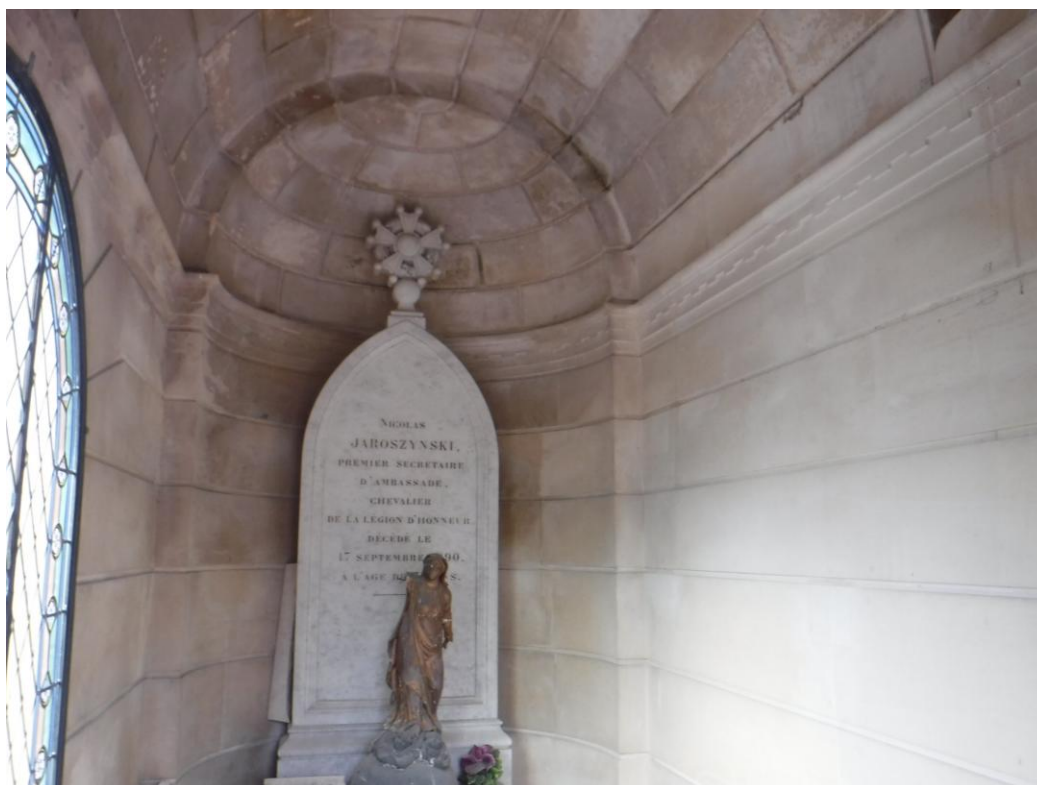
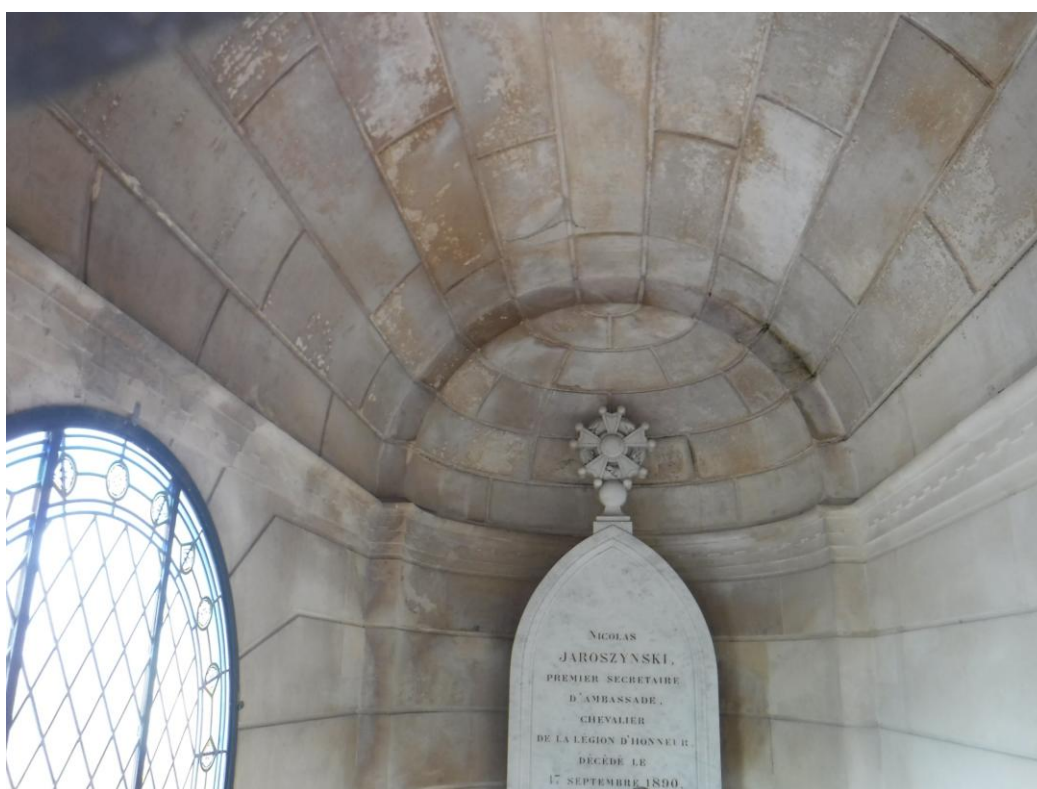
Tumba grobowa, ołtarzyk, stela i posadzka pokryta są pyłowymi nawarstwieniami pochodzenia miejskiego. Liternictwo na tumbie straciło na czytelności. Posadzka pokryta jest luźnymi nawarstwieniami pochodzenia organicznego oraz zcalonymi z podłożem jasnymi nawarstwieniami chemicznymi powstałymi w wyniku odparowywania wody z zanieczyszczeniami.

Fot. 3,4. Kaplica grobowa Mikołaja Jaroszyńskiego na cmentarzu Champaux w Montmorency, Francja, po 1890r. Ogólny widok wnętrza. Stan na luty 2024 roku.
